GOVERNO DO ESTADO DO PIAUÍ
SECRETARIA DE GOVERNO DO ESTADO DO PIAUÍ - SEGOV-PI
COMITÊ DE MONITORAMENTO E GESTÃO - SUPARC - SEGOV-PI

Relatório Trimestral CMOG 2022/SEGOV-PI/GAB/SUPARC/CMOG Teresina/PI, 03 de novembro de 2022.

RELATÓRIO – RODOVIA transcerrados
3º TRIMESTRE DE 2022 – JULHO A SETEMBRO DE 2022

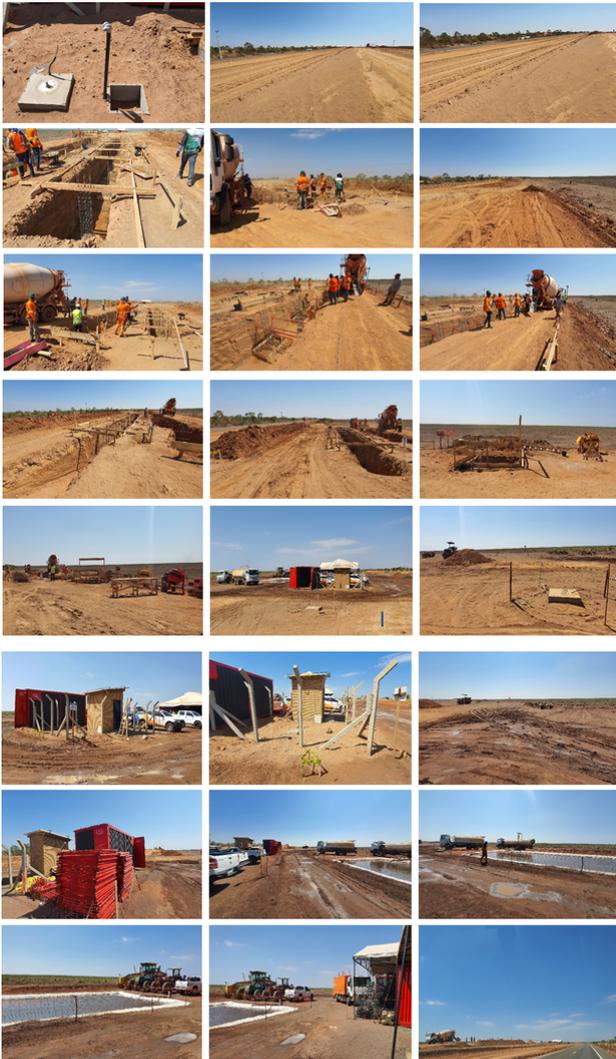
4.1. Atividades executadas no SH-01 / Praça 01

- I - Verificou-se no mês de setembro/2022, que o segmento se encontra em boas características de conforto ao usuário, apesar de conter considerável desnível entre faixas contíguas de tráfego, como já relatado nos meses anteriores. Este problema tem início no km 65,50 desse segmento e se estende até o km 73,30 do Segmento Homogêneo 02. Conforme já informado pela Concessionária, a correção desse desnível está planejada para acontecer no mesmo período da implantação da pavimentação da Praça de Pedágio P01;

- II - Foi identificado a ocorrência de trincas longitudinais e transversais no pavimento do acostamento e trincas longitudinais no pavimento da faixa de rolamento desse segmento, indicativo de afundamento de trilha de roda na faixa de rolamento;

- III - Além da patologia relatada acima, foi identificado também a presença de zonas com desgaste no pavimento asfáltico em alguns trechos do segmento. As patologias em questão já têm sido apontadas também nos relatórios anteriores. *Esse item se encaixa dentro dos trabalhos iniciais, o qual se encontra com visita técnica agendada para fins de validação;*

- XI - Foi possível verificar que as obras de implantação da praça de pedágio P01 no mês de agosto/2022 como relatado em relatórios mensais de verificação emitidas pelo Verificador Independente deste contrato, encontrava-se na fase de terraplanagem. Já na vistoria do mês de setembro/22, verificou-se que as obras estão em fase de execução da fundação;

- XII - Verificou-se que o empréstimo lateral para as obras de implantação da P01, ocasionou em formação de taludes negativos nos bordos da rodovia. Vale ressaltar que estes taludes deverão ser conformados ainda na fase de execução das obras;

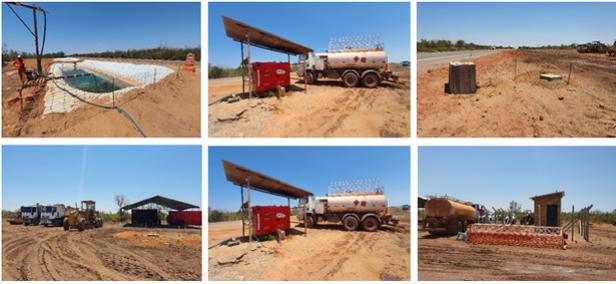
4.2. Atividades executadas no SH-02 / Praça 02

- I - De maneira geral, o pavimento da faixa de rolamento do Segmento Homogêneo 02 se encontra em boas condições. Contudo, na vistoria de setembro de 2022 foram encontrados sinais de desgaste no pavimento do acostamento da pista, e visto que não foram iniciadas as obras para correção do desnível existente no pavimento que liga o final do Segmento Homogêneo 01 ao início do Segmento Homogêneo 02, respectivamente do km 65 ao km 73,30, esse desnível se manteve. Assim, vale ressaltar que o pavimento deste segmento começa a apresentar defeitos e avarias, principalmente em seu acostamento, fato que torna necessário planejamento para intervenções no mesmo;

- II - A sinalização horizontal se encontra ausente no trecho com desnível, que no SH-02 vai do início do segmento até o km 73 da Transcerrados, sendo retomado em bom estado a pintura da pista após este trecho. Já enquanto à sinalização vertical, verificou-se que os serviços de implantação não foram iniciados nesse segmento;

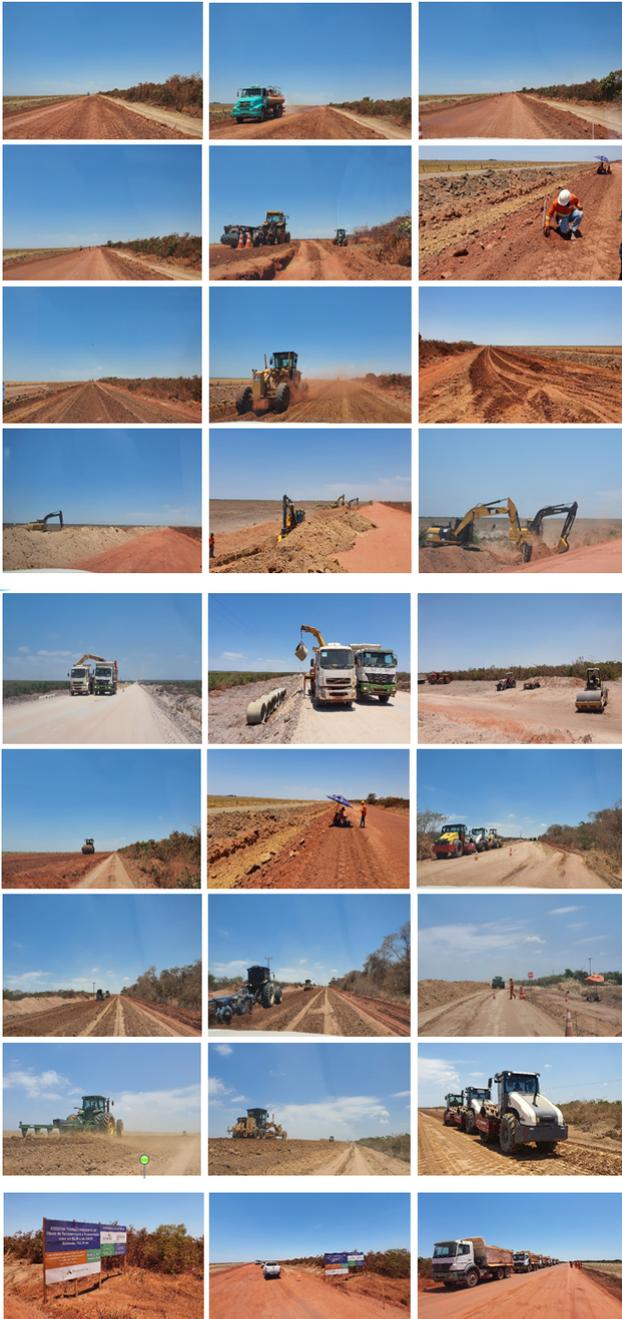
4.3. Atividades executadas no SH-03 / (24,8 km de extensão a ser pavimentado)

- I - Ao segmento em leito natural, na vistoria do mês de agosto/22, foi identificado continuidade dos serviços de marcação topográfica até o Km 95,30 do segmento. Já na vistoria do mês de setembro/22, verificou-se a execução dos serviços de terraplenagem em todo o segmento;

- II - Existem dois bueiros duplos neste segmento. O primeiro bueiro, localizado no Km 97,40 desse segmento, está identificado na localização correspondente ao apresentado no Cadastro Georreferenciado. No entanto, o segundo bueiro localizado no Km 116,60 desse segmento, não foi apresentado no Cadastro Georreferenciado. Verificou-se que o dispositivo de drenagem está danificado e obstruído;

- VII - Na vistoria do mês de agosto/22, foi verificado o início das obras de melhoria e ampliação nesse segmento. Durante a vistoria do mês de setembro/22, foi identificado a continuidade destas obras, permanecendo na fase de terraplenagem, com a execução de escavação de empréstimos no bordo da pista e depósito do material em corpo de aterro.

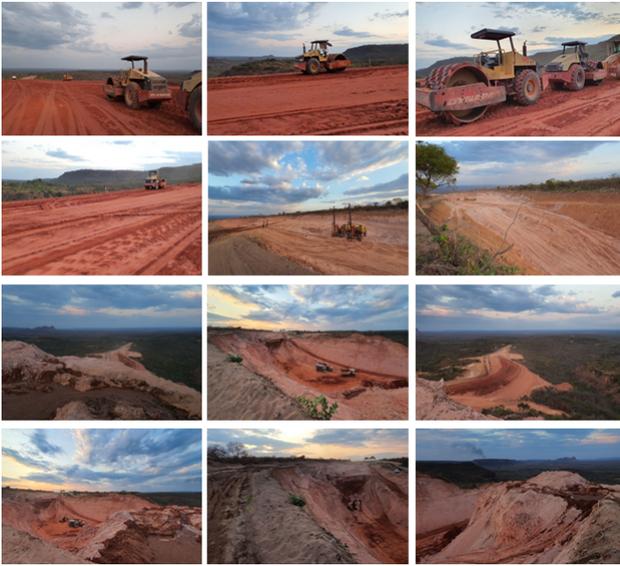
4.5. Atividades executadas no SH-08 / Serra do Quilombo

Nos meses de agosto e setembro, além dos serviços acima mencionados, cabe pontuar alguns aspectos importantes verificados durante a vistoria realizada. O primeiro é a execução de bota-fora de grandes dimensões na margem direita da Rodovia (sentido crescente), em que o material foi depositado sobre a vegetação nativa existente. Além disso, o talude deixado tem grande altura e não possui bermas de estabilidade. Aliado ao fato de o material ter sido depositado sem compactação, conforme demonstrado em oportunidades anteriores, esse maciço tem risco elevado de colapso por deslizamento ou rupturas em cunha.

De fato, começam-se a observar a formação de trincas no bordo superior do maciço, corroborando com o exposto acima.

Por fim, chama-se atenção para a condição do pavimento existente, atualmente em uso, no trecho da subida da Serra do Quilombo. Uma vez que os trabalhos iniciais foram suspensos nessa região, nota-se uma grande deterioração do pavimento existente e devido ao tráfego normal da rodovia e do tráfego adicional ocasionado pela obra em questão.

Essa condição incorre em grande passivo ambiental para a Rodovia PI-262. Também o risco elevado de rompimento desse talude, ainda mais quando considerado a aproximação do período chuvoso.
