**SBPB PARNAÍBA SOCIEDADE DE PROPÓSITO ESPECÍFICO LTDA**

**AEROPORTO INTERNACIONAL DE PARNAÍBA**

**RELATÓRIO DE EXECUÇÃO TRIMESTRAL**

*Julho, agosto e setembro de 2022*

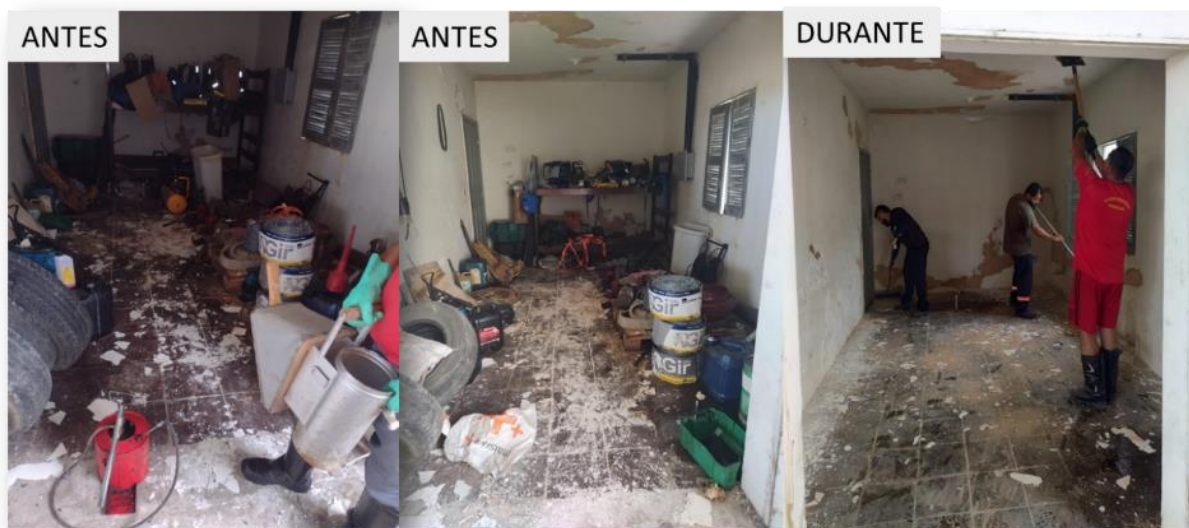
**Figura 9.** Trabalhos de limpeza e revitalização de sala de guarda de materiais operacionais na oficina

Em especial a sala que é utilizada para a guarda dos materiais e equipamentos operacionais gerais se encontrava em péssimas condições de conservação, sendo submetida aos trabalhos de limpeza, revitalização e reorganização pela Concessionária (Figura 9).

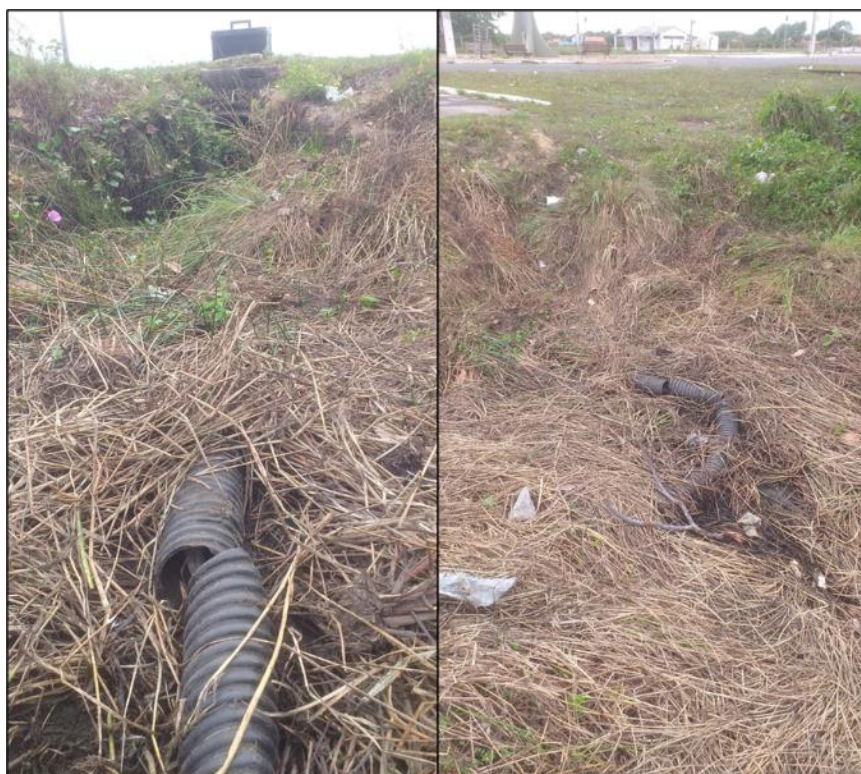
A seguir são exibidos alguns registros fotográficos do estado em que se encontravam os cabos de energia e os eletrodutos que ligam a casa de força ao aeródromo (incluindo o precário trabalho de emenda realizado pela administração anterior), bem como as operações de reparo que foram efetuadas.

**Figura 14.** Estado de conservação em que se encontravam os eletrodutos

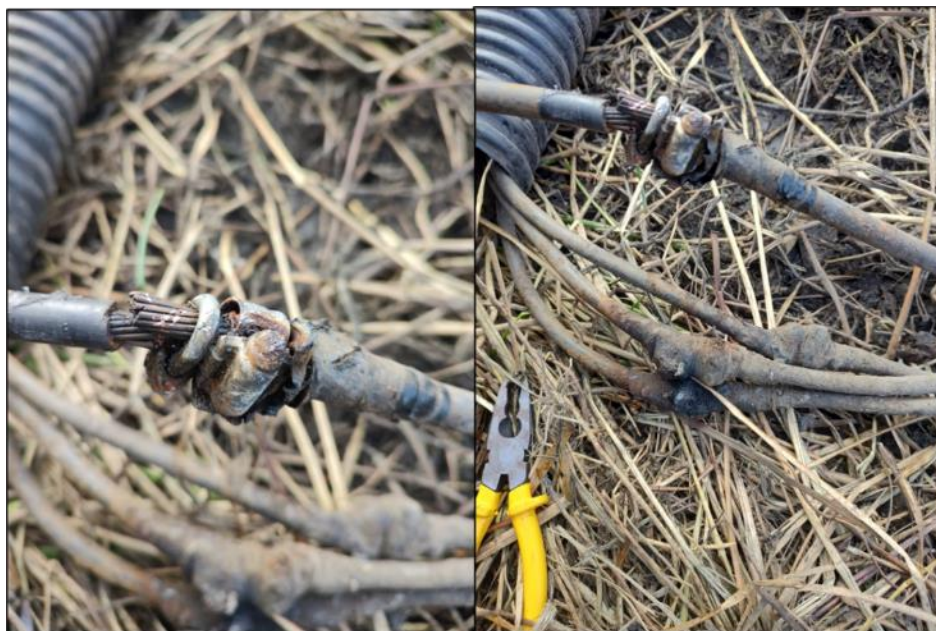
O precário estado da emenda realizada pela administração anterior é exposto na Figura 15 abaixo.

**Figura 15.** Fonte do problema com a alimentação do aeródromo

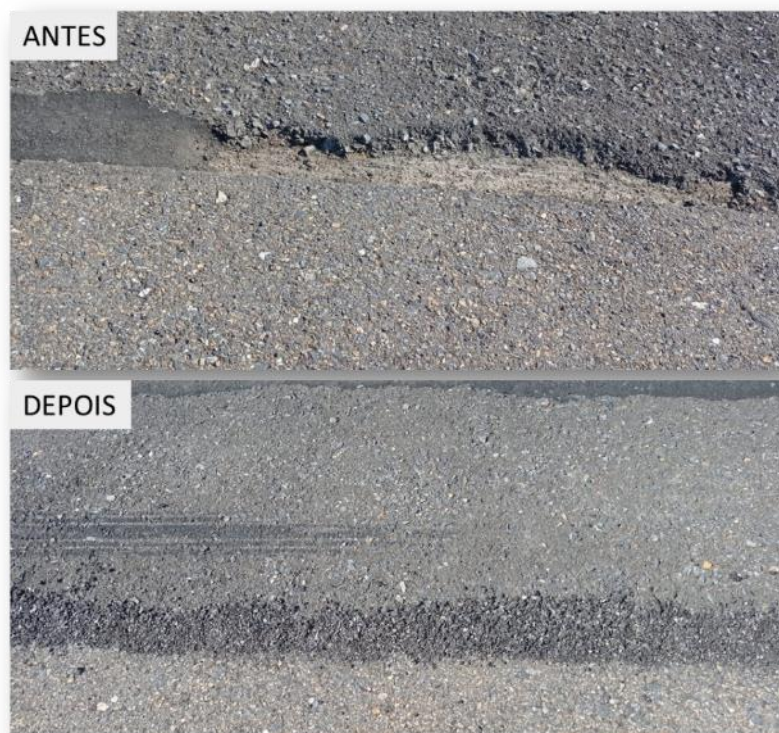
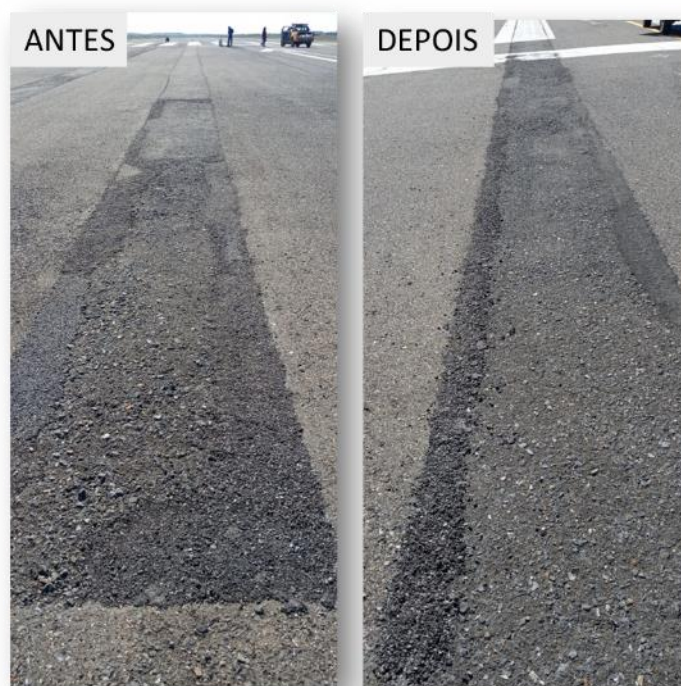
Foram encontrados problemas de fissuras e desagregação excessiva do pavimento flexível da pista de pouso e decolagem (PPD) do aeroporto, em decorrência da falta de reparos intensivos pela administração anterior (INFRAERO) nos últimos anos.

Haja vista que o estado de conservação da PPD está em nível de degradação não verificado quando das vistorias e elaborações do estudo, bem como quando do processo licitatório, as estimativas de investimentos para recuperação da infraestrutura colocam em risco o equilíbrio econômico-financeira da concessão, a Concessionária está analisando a possibilidade de inclusão do item em requisição de reequilíbrio do contrato.

A Figura 17 e Figura 18 demonstram parte dos trabalhos de reparos pontuais na PPD realizados pela Concessionária até o momento.

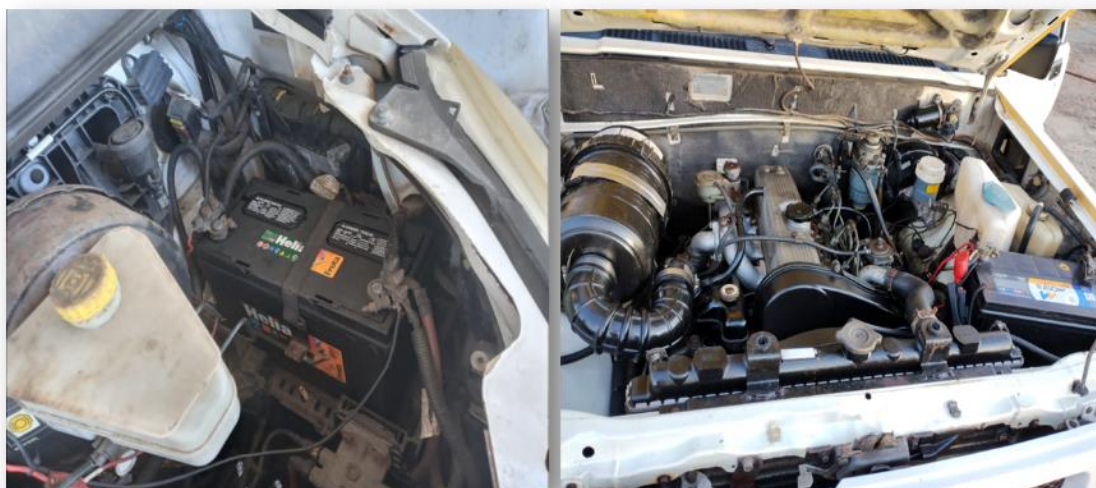
**Figura 20.** Manutenção da viatura modelo Mitsubishi L200

Cabe ressaltar que esse veículo se encontrava inoperante antes das manutenções e revitalização executadas pela Concessionária e seus contratados. Atualmente a viatura se encontra novamente em linha.

Nesta viatura foi realizada a troca de bateria, remoção da bomba injetora e dos bicos para calibração e remoção do tanque de combustível para limpeza / higienização (Figura 20).

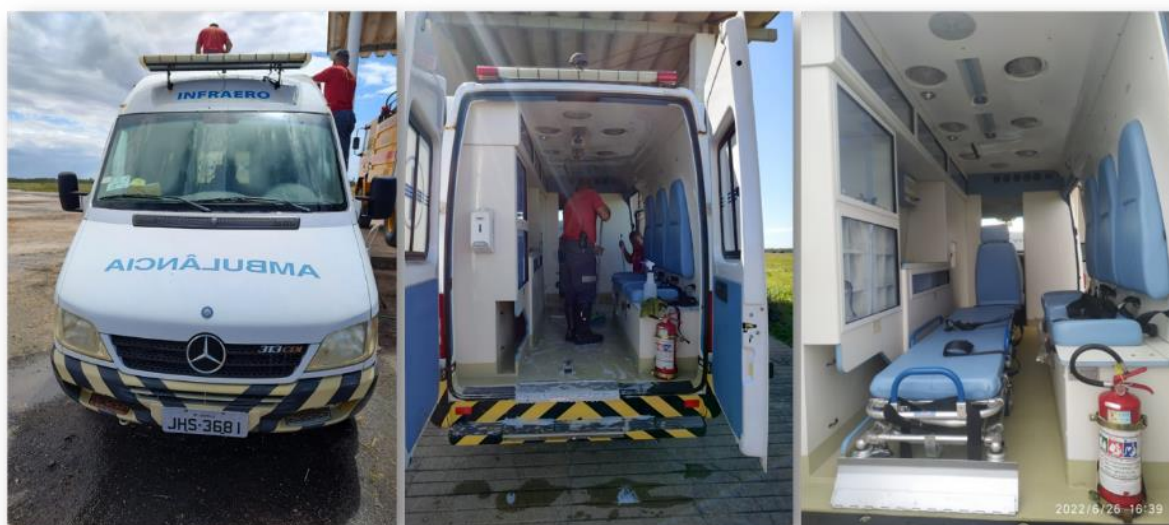
**Figura 23.** Manutenção preventiva, limpeza e higienização da ambulância

Atualmente o veículo se encontra operacional, servindo ao SCI.

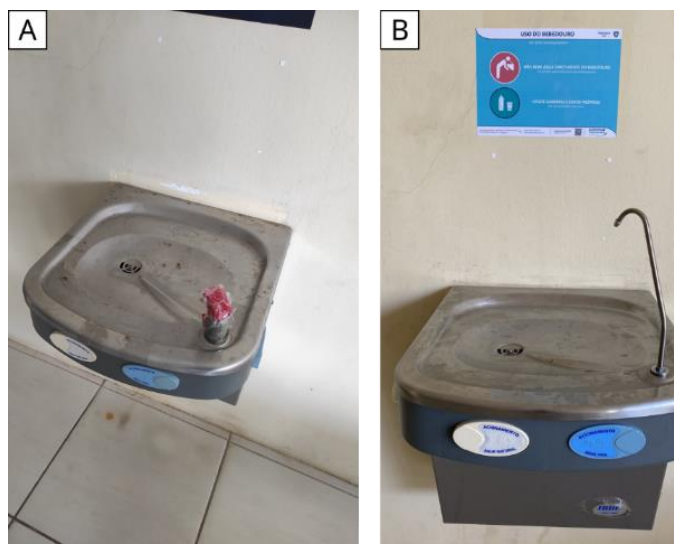
A Figura 24A apresenta as condições dos bebedouros antes dos serviços realizados e a Figura 24B, após. Salienta-se que, a partir de análise de qualidade da água realizada no mês de agosto/2022, a qualidade da água para consumo humano no terminal de passageiros encontra-se dentro dos padrões de potabilidade exigidos pela Portaria GM/MS nº 888 de 4 de maio de 2021 do Ministério da Saúde. Portanto, os bebedouros encontram-se liberados para uso.

**Figura 24.** Estado de conservação dos bebedouros antes (A) e depois (B) dos serviços de manutenção.

A partir do retorno das operações dos bebedouros, as manutenções e troca de filtros passarão a acontecer semestralmente, conforme orientações do fabricante.

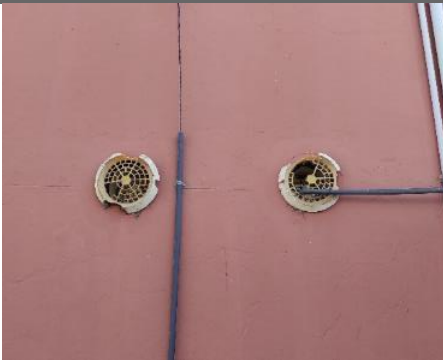
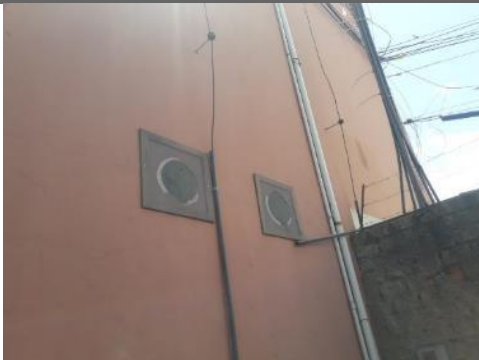
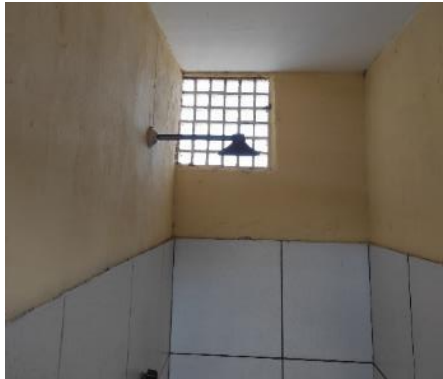
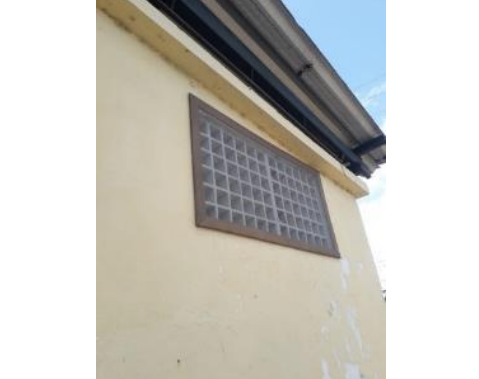
| Inconsistência | Localização | Medida corretiva | Status | Antes | Depois |
|---|---|---|---|---|---|
| Saídas de ventilação não isoladas | TPS | Fixação de tela no perímetro da saída de ventilação com diâmetro de abertura que impeça a passagem de animais. | Concluída | | |

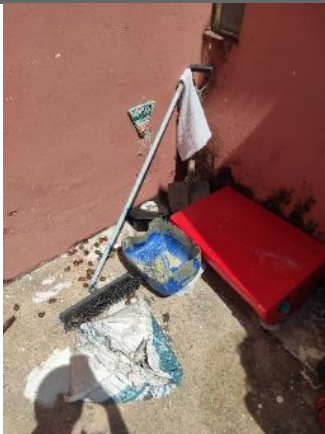
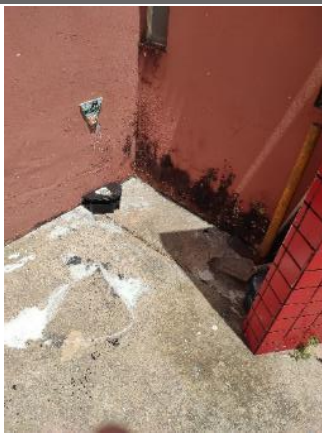
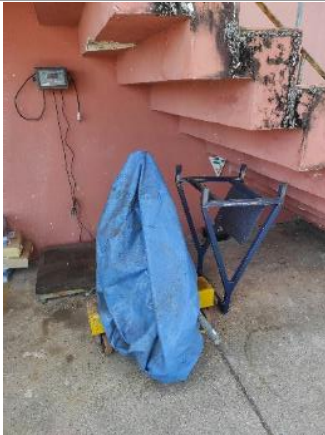
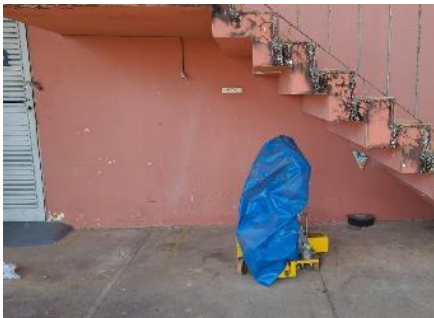
| Inconsistência | Localização | Medida corretiva | Status | Antes | | Depois | |
|---|---|---|---|---|---|---|---|
| Acúmulo de materiais/ferramentas e resíduos próximos às iscas | TPS | Desobstrução das áreas próximas às iscas, possibilitando-se o livre caminho das pragas e roedores até as armadilhas. | Concluída | | | | |

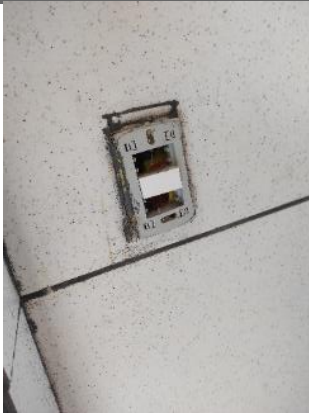
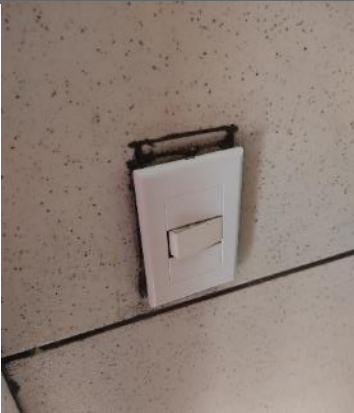
| Inconsistência | Localização | Medida corretiva | Status | Antes | | Depois | |
|---|---|---|---|---|---|---|---|
| Local de possível proliferação de baratas e outros insetos | Guarita | Colocação de “espelho” em interruptor elétrico exposto. | Concluída | | | | |

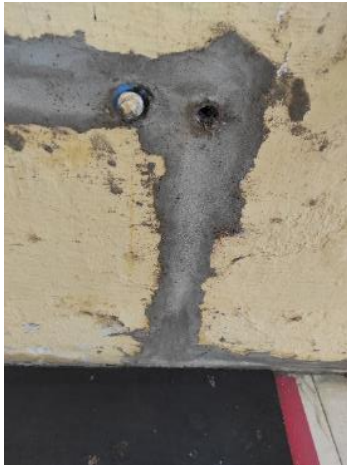
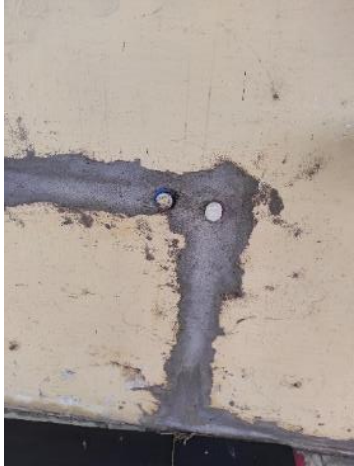
| Inconsistência | Localização | Medida corretiva | Status | Antes | | Depois | |
|---|---|---|---|---|---|---|---|
| | | Colocação de “plug” em tubulação de água fria aberta. | Concluída | | | | |

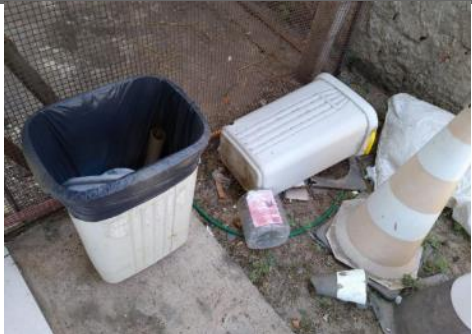
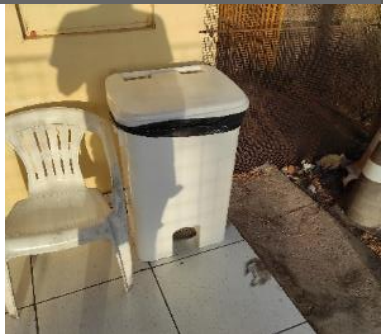
| Inconsistência | Localização | Medida corretiva | Status | Antes | Depois |
|---|---|---|---|---|---|
| Local de possível proliferação de roedores e outras pragas | Guarita | Troca de lixeiras existentes por modelos com tampa e em melhor estado de conservação. | Concluída | | |

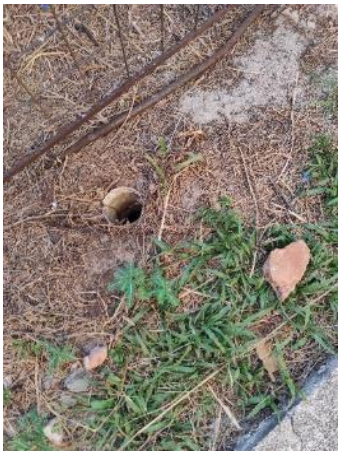
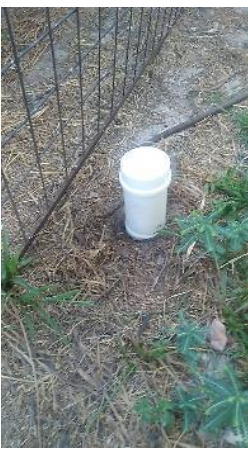
| Inconsistência | Localização | Medida corretiva | Status | Antes | Depois |
|---|---|---|---|---|---|
| | | Realização de serviços de limpeza na fossa do banheiro localizado na guarita dos vigilantes por meio de caminhão hidrojato e posterior isolamento do respiro da fossa. | Em andamento | | |
