Contrato de Parceria Público-Privada nº 003/2021  
Concessionária Grãos do Piauí Concessionária de Rodovias SPE S.A.

## RELATÓRIO GERAL DE VERIFICAÇÃO

PI 397-VI-FIS-RGV-2022-04-R00 –  
VOLUME ÚNICO

**FEVEREIRO/2022**

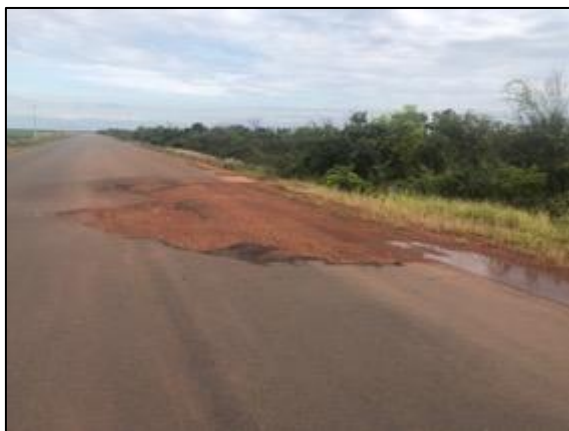
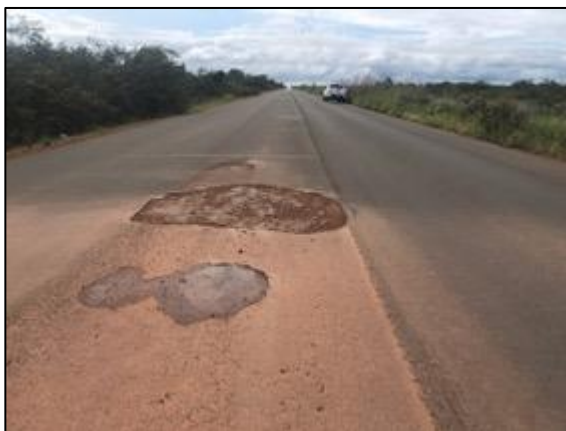
Figura 16 - Buraco nas proximidades do km 52, situação em janeiro/22

Figura 17 - Buraco nas proximidades do km 66, situação em janeiro/22

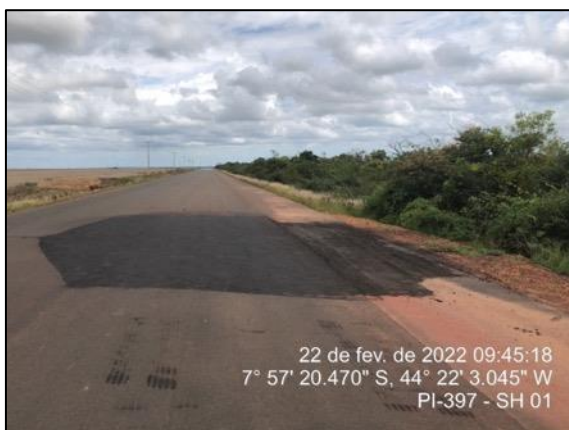
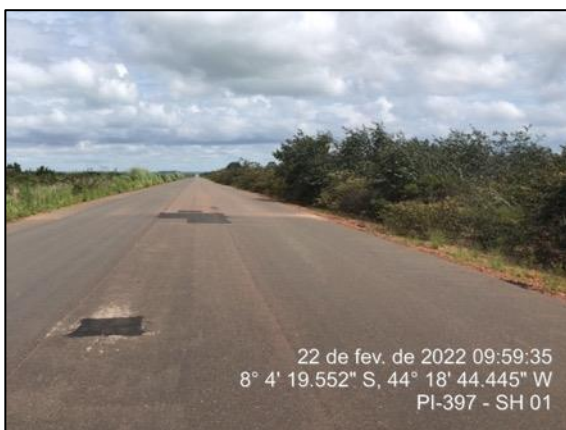
de cascalho, e pela observação da Figura 18 e da Figura 19, que mostram a situação em fevereiro de 2022 após a realização dos reparos emergenciais:

Figura 18 - Buraco nas proximidades do km 52, situação em fevereiro/22

Figura 19 - Buraco nas proximidades do km 66, situação em fevereiro/22

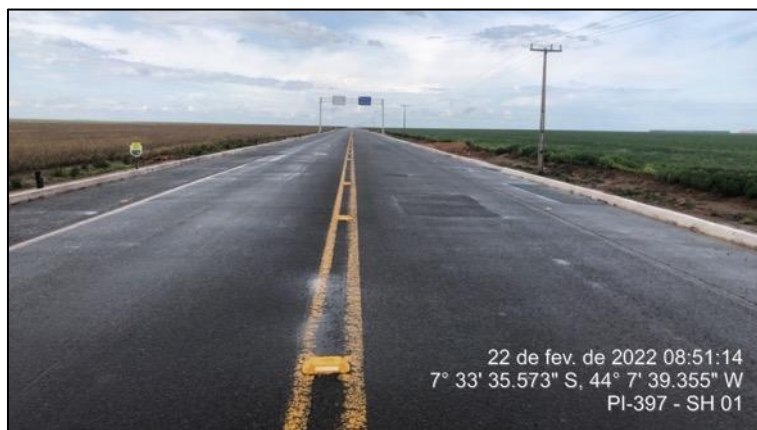
A rodovia oferece sinalização vertical e horizontal somente no início do trecho, conforme Figura 20 abaixo.

Figura 20 - Sinalização no SH 01

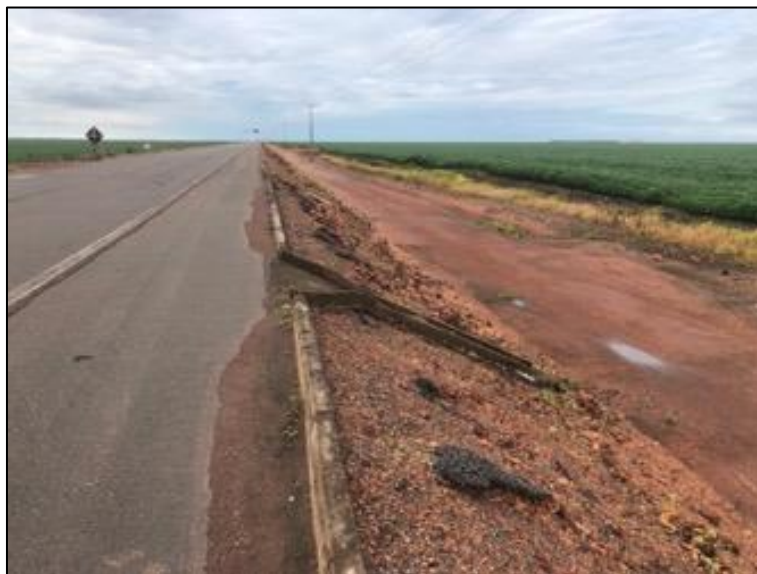
No que tange aos dispositivos de drenagem da rodovia, o principal dispositivo observado foram meio fios e descidas d'água. Nas vistorias anteriores foi identificada a necessidade de limpeza e manutenção para melhor funcionamento, diante da identificação do crescimento de vegetação dentro do dispositivo e alguns pontos de assoreamento, conforme demonstrado na Figura 23 a seguir:

Figura 23 - Meio fio e descida d'água em janeiro/22

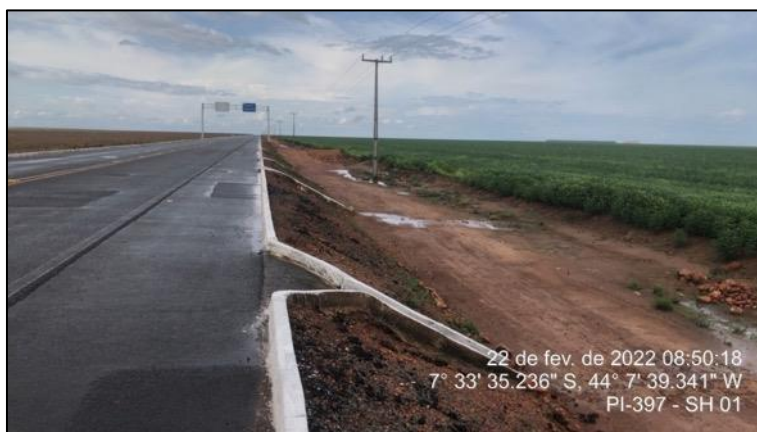
Já na vistoria realizada em fevereiro/22, foi possível verificar o início dos trabalhos de limpeza e manutenção desses dispositivos de drenagem pela Concessionária, conferindo aos dispositivos existentes melhor funcionalidade, conforme pode ser verificador na Figura 24 abaixo:

Figura 24 - Meio fio e descida d'água em fevereiro/22

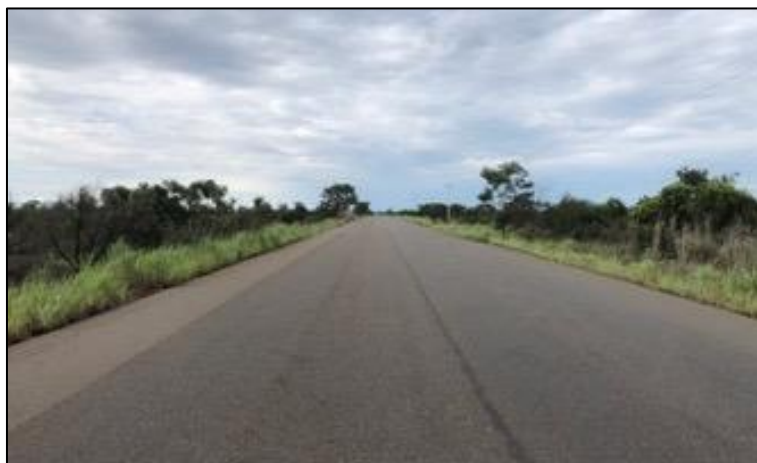
Nas vistorias anteriores foi verificado que a vegetação existente se encontrava com altura elevada, acima daquela preconizada no PER, de 30,0cm (conforme mostrado na Figura 25), prejudicando a visibilidade de sinalizações verticais. Por esse motivo, o Verificador recomendou a execução do serviço de roçada a fim de controlar o crescimento da vegetação da faixa de domínio:

Figura 25 - Vegetação existente com altura elevada

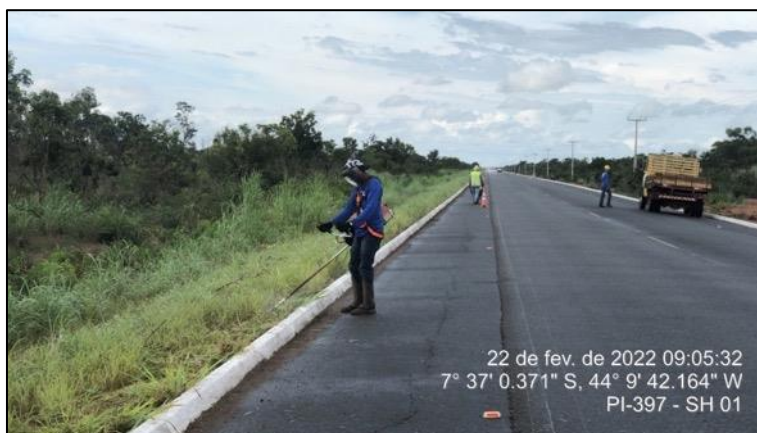
Na vistoria realizada no último mês, foi possível constatar o início das atividades de roçada pela Concessionária, conforme mostrado na Figura 26:

Figura 26 – Início dos serviços de roçada

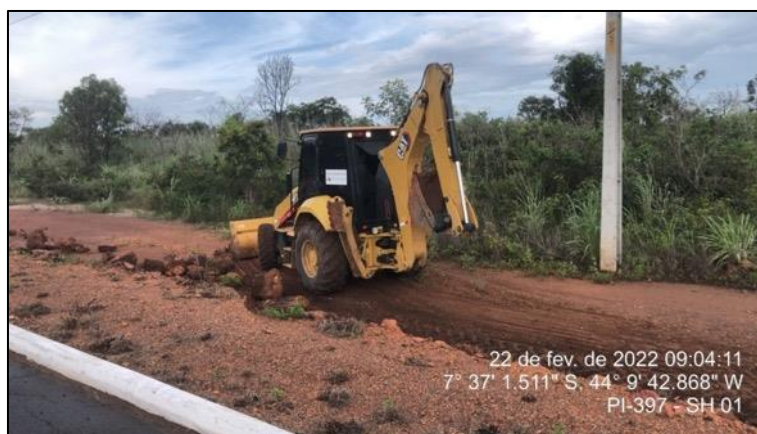
Foi possível verificar, ainda, que foram iniciados os serviços de limpeza da faixa de domínio, conforme Figura 27 a seguir.

Figura 27 - Limpeza da faixa de domínio

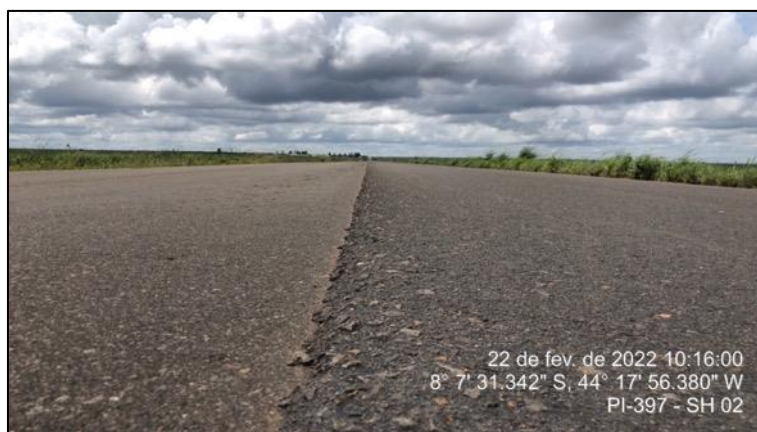
Uma vez que ainda não foram realizadas intervenções nesse segmento, assim como relatado anteriormente, permanece o desnível entre faixas contíguas, que se inicia ainda no segmento 01 e se estende até as proximidades do km 73, conforme demonstrado na Figura 28. Foram verificados também alguns poucos pontos de empoçamento de água nos acostamentos e no eixo, conforme demonstrado na Figura 29 e Figura 30:

Figura 28 - Desnível entre faixas contíguas no SH 02

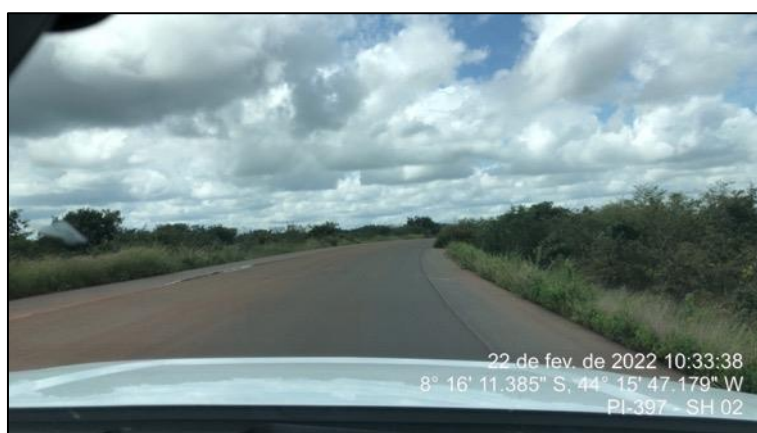
Figura 29 - Ponto de empoçamento no acostamento - SH 02

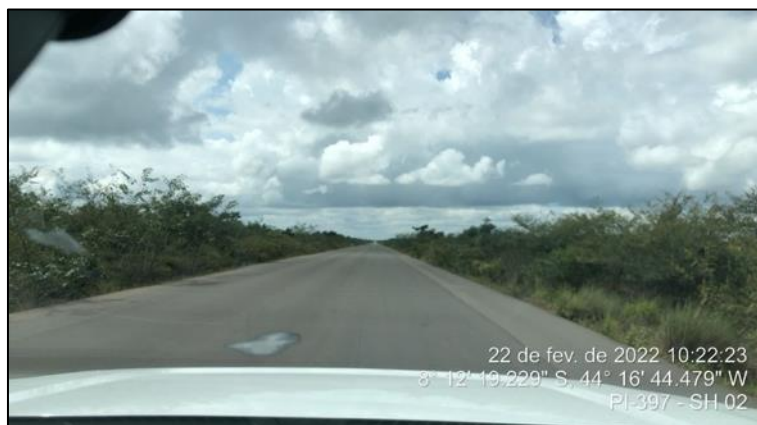
Figura 30 - Ponto de empoçamento no eixo - SH 02

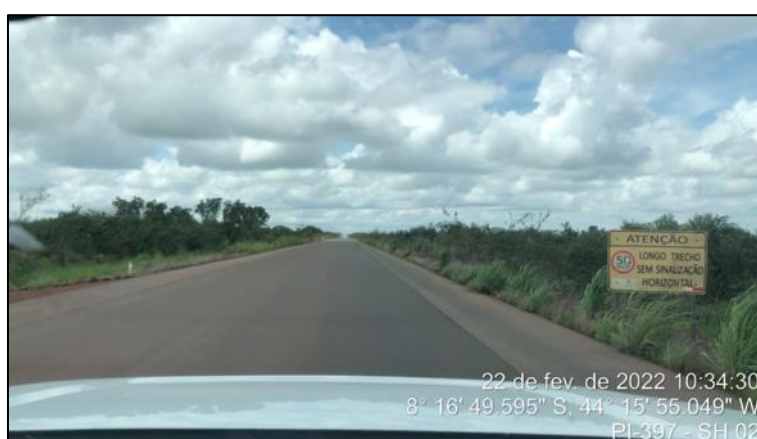
A Sinalização horizontal é inexistente em Linhas de Bordo e Linhas de Divisão de Fluxo. Registra-se, também, a inexistência de sinalização vertical a não ser por placa alertando para a falta de sinalização horizontal, situada nas proximidades da divisa entre SH 02 e SH 03, conforme Figura 31. Recomenda-se à Concessionária a manutenção e implantação de sinalização viária na rodovia de modo a oferecer ao usuário melhor condição de conforto e, principalmente, segurança:

Figura 31 - Placa informando a falta de sinalização horizontal - Divisa entre SH 02 e SH 03

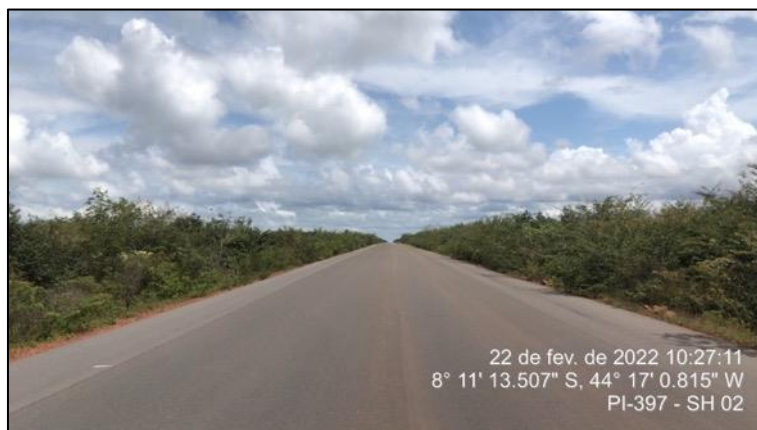
Como citado acima, a vegetação encontra-se alta e prejudica a visualização de sinalização vertical e até dispositivos de drenagem, conforme demonstrado na Figura 32.

Figura 32 - Vegetação alta no Segmento Homogêneo 02

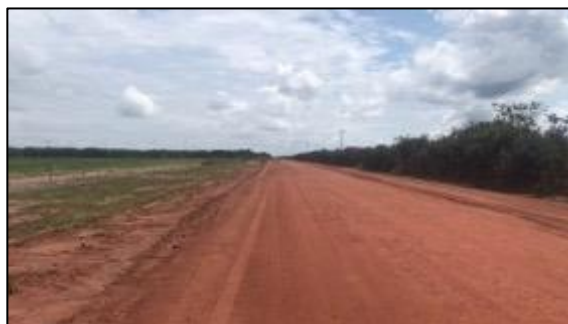
Figura 34 - Pista de rolamento em janeiro/22 SH 03

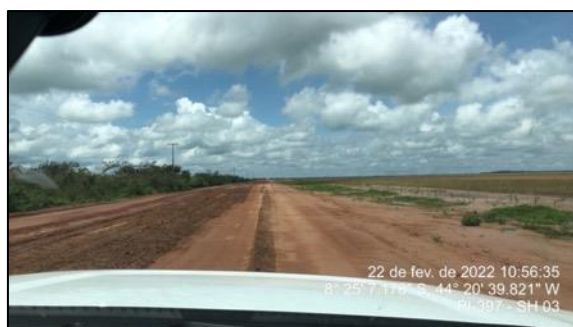
Porém, na vistoria realizada em fevereiro de 2022, verificou-se uma deterioração do revestimento da pista de rolamento em decorrência das chuvas ocorridas durante todo o mês, conforme Figura 35 e Figura 36, constatando-se, assim, a necessidade de manutenção frequente nos segmentos Não Pavimentados. Ainda assim, não foram identificados locais com interrupção de tráfego.

Figura 35 - Pista de rolamento em fevereiro/22 - SH 03

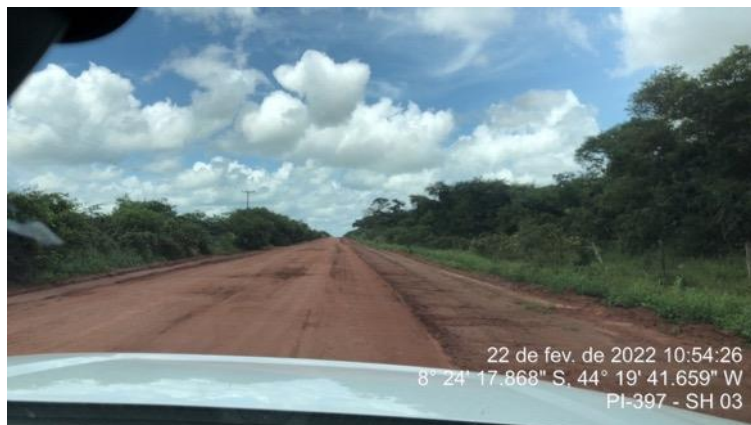
A faixa de domínio apresenta pouca declividade em relação ao terreno natural e a presença de vegetação alta identificada pode afetar a visibilidade do usuário, conforme imagem a seguir (Figura 39), conforme já relatado nos meses anteriores.

Figura 39 - Vegetação lateral elevada - SH 03

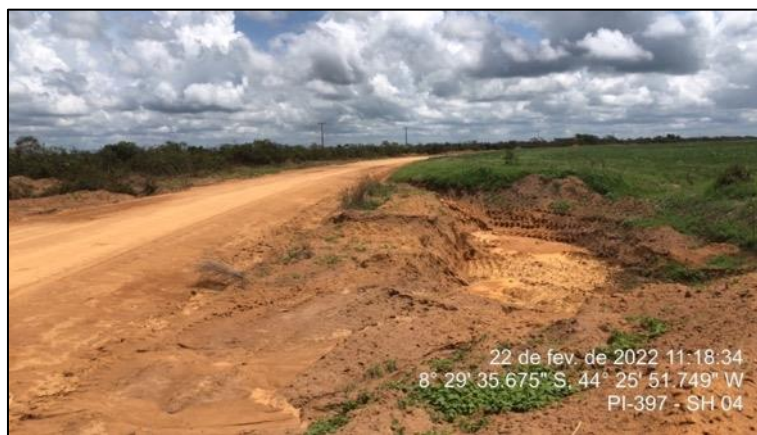
Verificou-se que os poços de drenagem criados, estão em funcionamento, podendo ser constatadas marcas de fluxo de água para esses poços, conforme demonstrado na Figura 43, o que tem impedido o acúmulo de água no leito estradal, garantindo condições mínimas de trafegabilidade para este segmento homogêneo.

Figura 43 - Poço de drenagem - SH 04

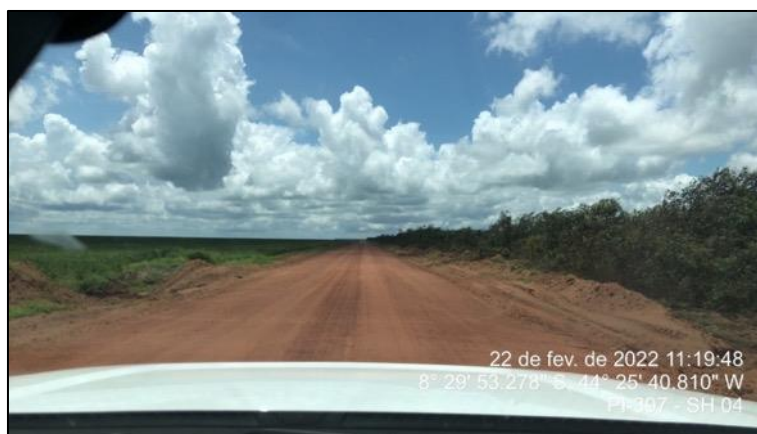
Figura 48 - Vegetação alta no bordo direito - SH 04

48). O Verificador Independente sugere à Concessionária a execução do serviço de roçada a fim de controlar a altura da vegetação presente na faixa de domínio.

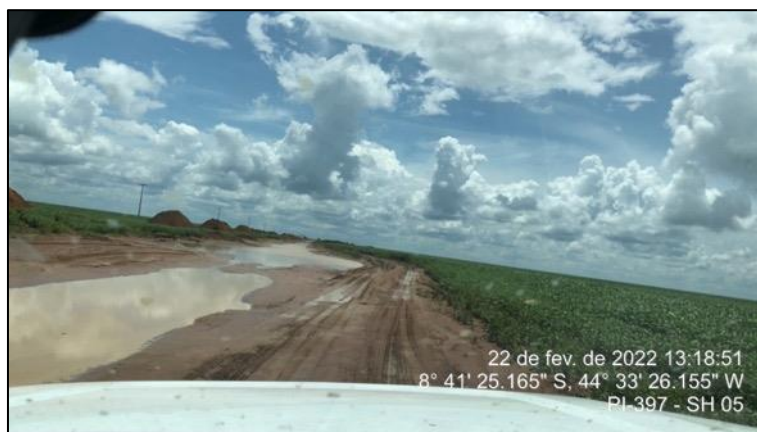
Também foram registrados pontos onde ainda é necessária a transposição de obstáculos, pela utilização de desvios paralelos à estrada, passando pelas propriedades privadas da região, como é o caso mostrado na Figura 55.

Figura 55 - Desvio por propriedade privada - SH 05

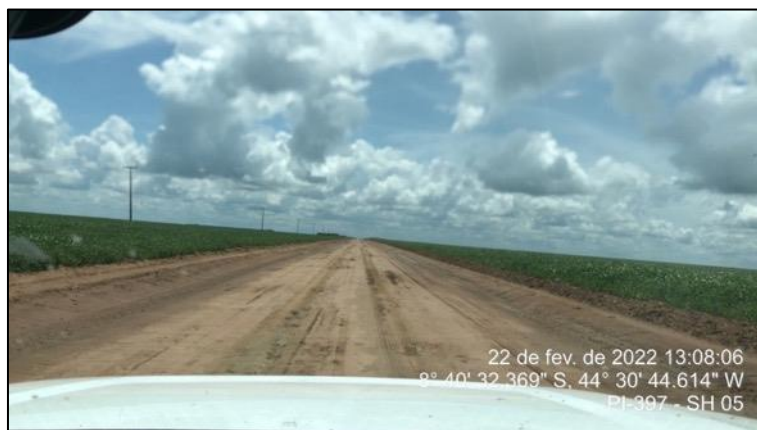
Apesar das condições descritas acima, não foram encontrados pontos de interrupção de tráfego nesse segmento, como os registrados em janeiro de 2022, demonstrando melhora nas condições de trafegabilidade. De fato, em grande parte deste segmento, a conformação do leito estradal conferiu boa trafegabilidade, apesar de ainda estar no leito natural, como pode ser visto na Figura 56.

Figura 56 - Rodovia conformada em leiro natural

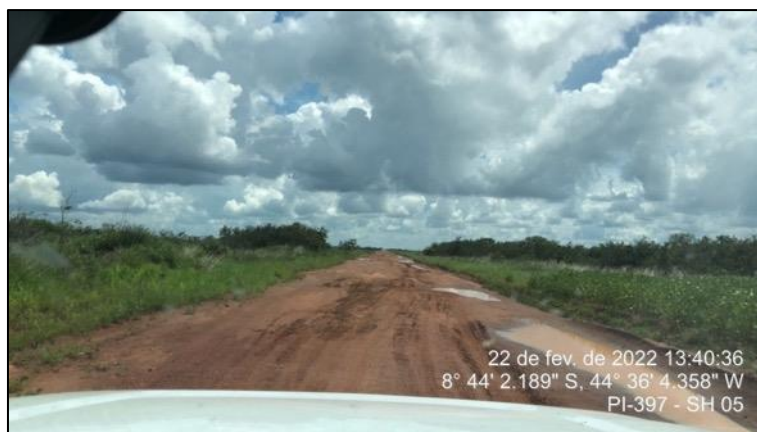
A faixa de domínio não apresenta declividades e foi verificada a existência de vegetação apenas em alguns pontos isolados (Figura 57), que, por sua vez, encontra-se com altura superior ao especificado no item 5.2.8 do PER (conforme imagem abaixo). O Verificador Independente sugere à Concessionária a execução do serviço de roçada a fim de controlar a altura da vegetação presente na faixa de domínio.

Figura 57 - Vegetação no segmento 05

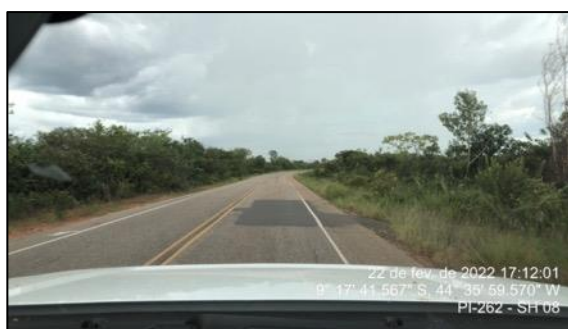
Figura 72 – Reparo no pavimento do segmento 08

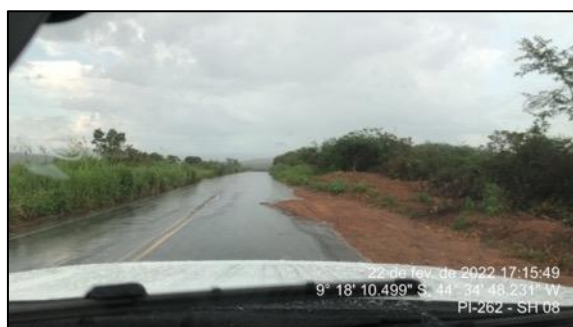
Em alguns pontos, principalmente na entrada do Vale do Gurgueia, o pavimento encontra-se bastante deteriorado, inclusive com a ocorrência de buracos, deformações e perda de capa do pavimento, como mostrado a seguir nas FigurasFigura 73Figura 74.

Figura 73 - Buraco na via - SH-08

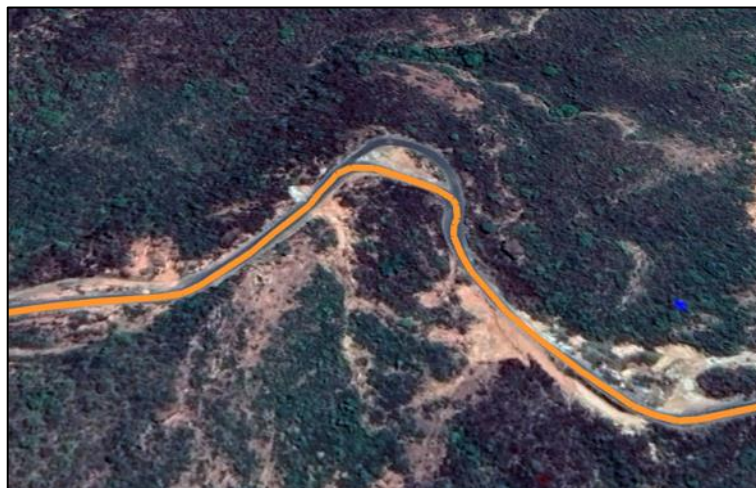
Nesse ponto da PI-262 (Estrada Palestina) próximo ao Km 33, logo após o final do trecho plano, inicia-se a descida da Serra Vermelha, no sentido do entroncamento da BR-135, trecho onde se pode constatar relevo bastante acidentado e onde o traçado atual (demonstrado na Figura 79), pode trazer riscos ao usuário, devido às curvas bastante acentuadas. Nesse ponto específico o Verificador recomenda que sejam estudados novos traçados de forma a suavizar o trecho em curvas da descida da serra e melhorar as condições de segurança dos usuários.

Figura 79 - Traçado da PI-262 na descida da Serra Vermelha

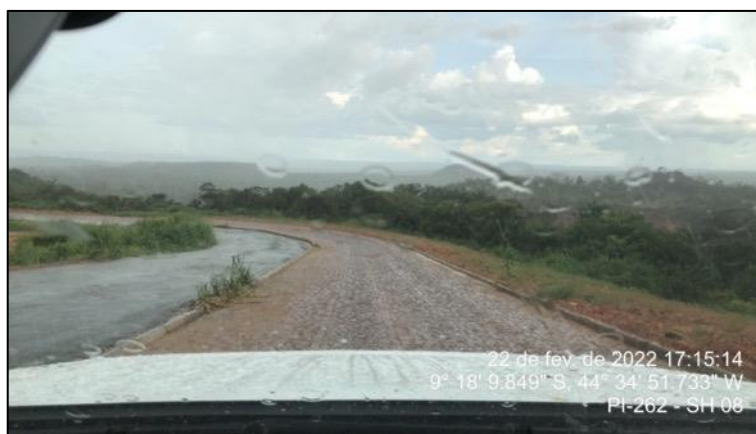
Ainda nesse trecho, logo no início da subida da serra, a duplicação existente possui uma das faixas com pavimentação asfáltica e a outra faixa possui apenas pavimentação em paralelepípedo, conforme Figura 80 a seguir.

Figura 80 - Ponto com pavimento em paralelepípedo - SH-08

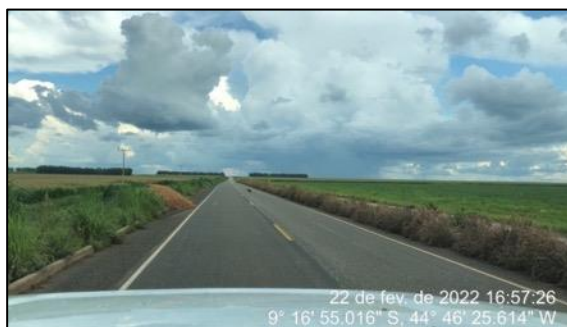
Figura 86 - Drenagem obstruída por ação humana - SH-08

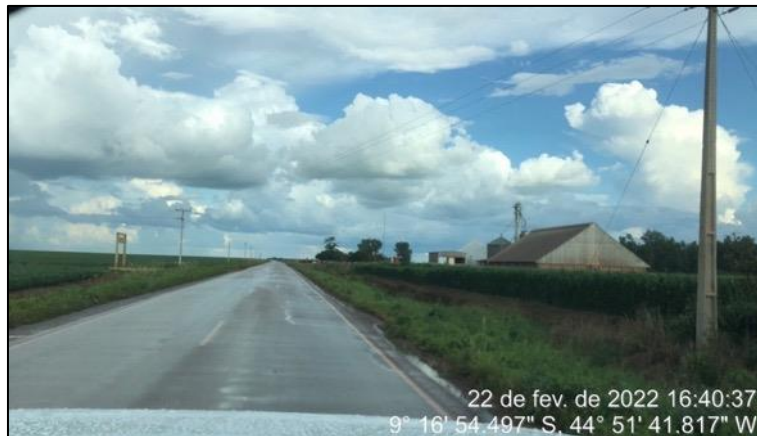
As obstruções relatadas ocasionam o acúmulo de água no acostamento (Figura 87), podendo ocasionar danos ao pavimento e gerar riscos à trafegabilidade da rodovia.

Figura 87 - Acúmulo de água no acostamento devido à obstrução dos dispositivos de drenagem - SH-08

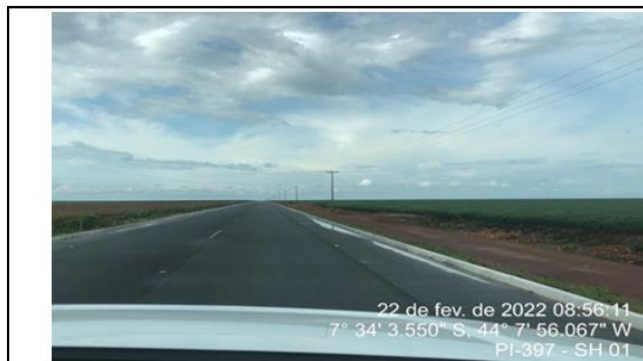
Sinalização horizontal precisando de reparos. Ponto de alagamento em um dos leitos da pista.

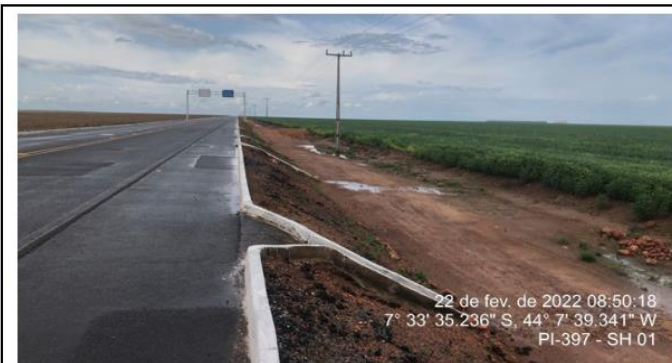
Meio fio e descida d'água pintados. Os Leitos da pista estão limpos.

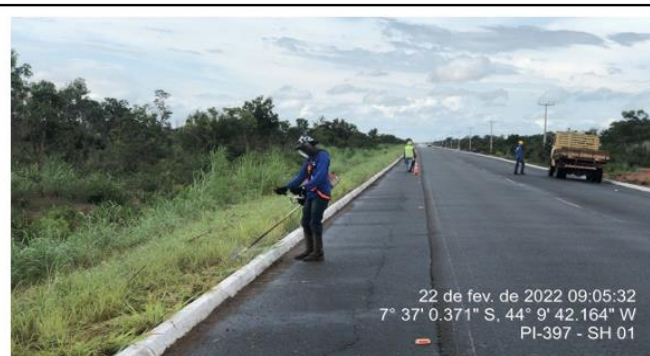
Equipe da concessionária fazendo a Limpeza da vegetação na faixa de domínio.

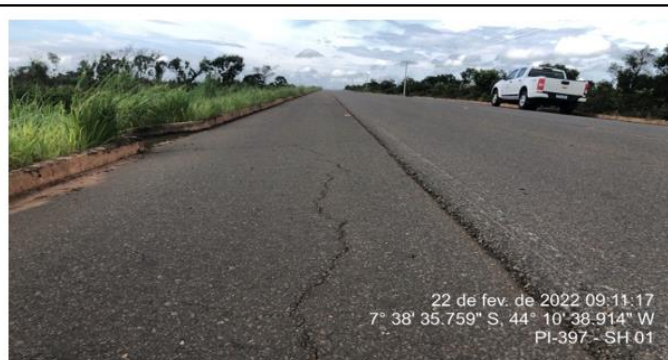
Fissuras no revestimento do acostamento.

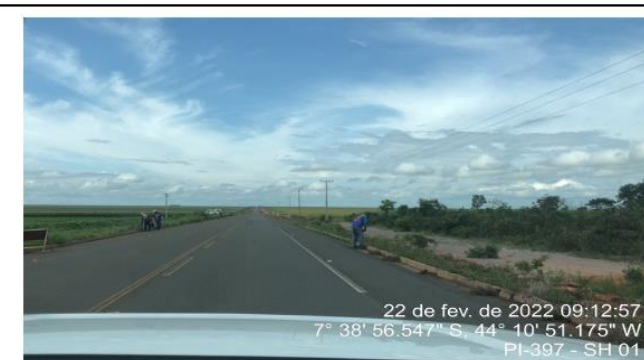
Equipe da concessionária fazendo a Limpeza da vegetação nos leitos da pista.

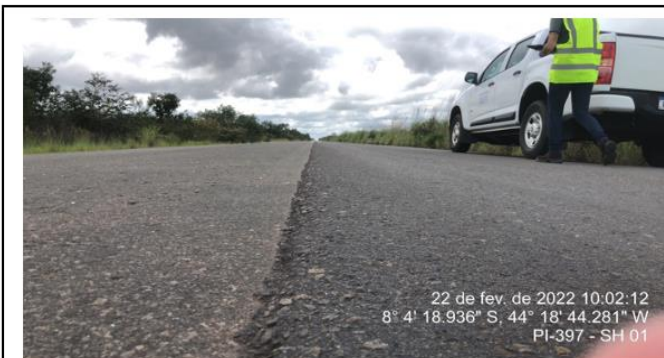
Diferença de nível do pavimento asfáltico entre as faixas de rolamento da pista.

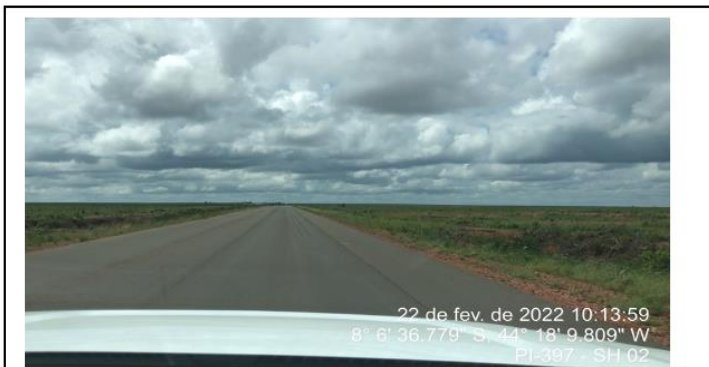
Início do segmento homogêneo 2 - segmento pavimentado. Ausência de sinalização horizontal.

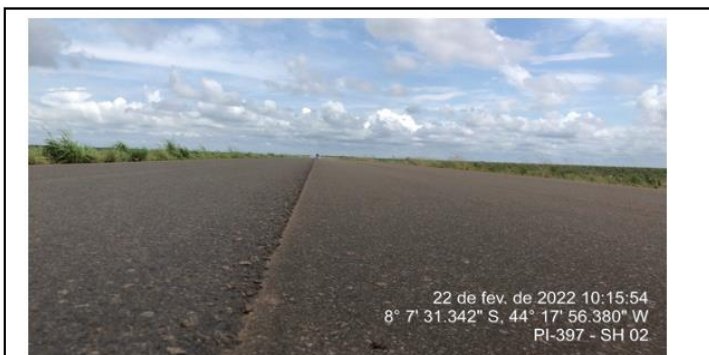
Diferença de nível no pavimento da faixa de rolamento para o acostamento.

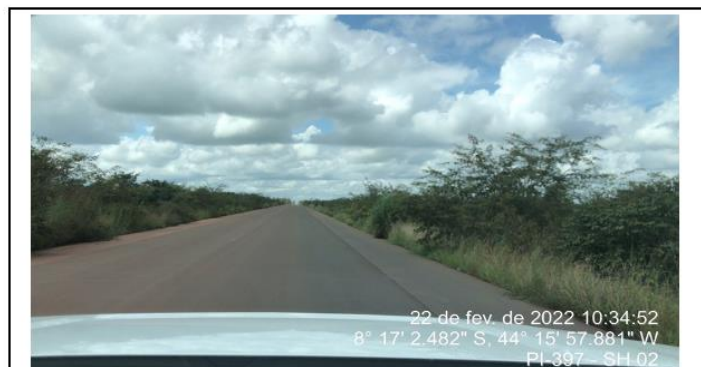
Vegetação alta nos bordos da pista.

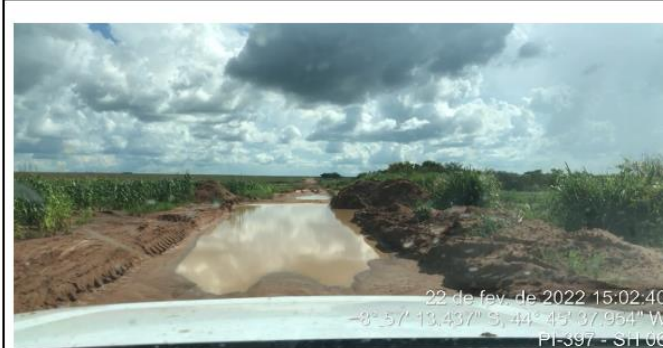
Buraco de grande proporção comprometendo a pista.

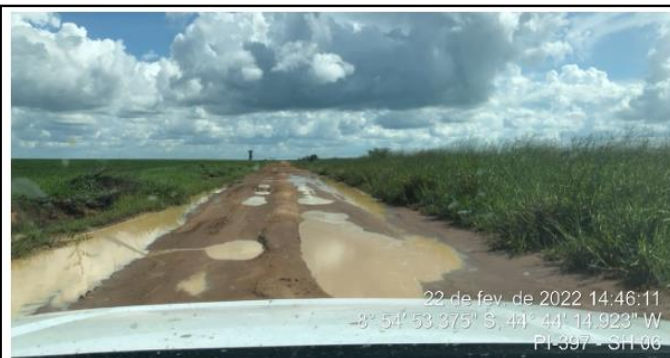
Alagamento nos dois lados da pista.

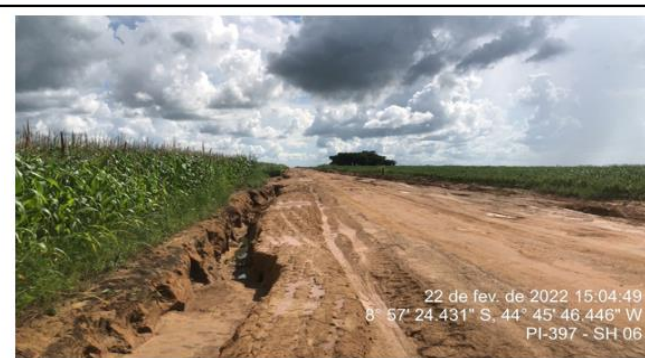
Processo erosivo no solo, presente nos dois lados da pista.

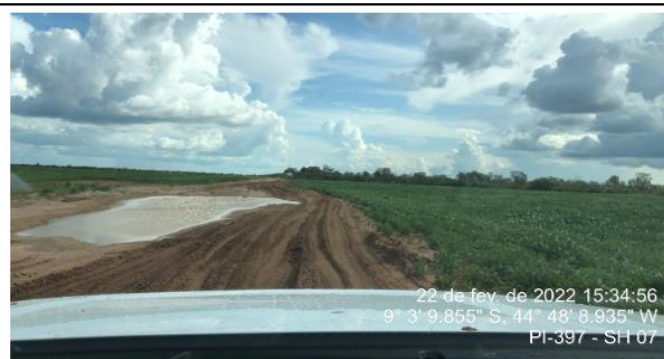
Buraco de grande proporção comprometendo a pista.

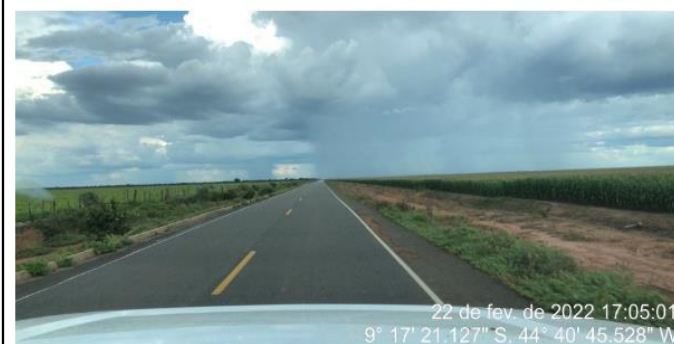
Deformação no pavimento em um dos bordos da pista.
