## RELATÓRIO GERAL DE VERIFICAÇÃO

PI 397-VI-FIS-RGV-2022-05-R00 –  
VOLUME ÚNICO

RODOVIA TRANSERRADOS – ESTRADA PALESTINA  
CONSÓRCIO

| Trechos: | Rodovia PI 397 – Entrº PI 247/ BR 324 (p/Sebastião Leal) ao Entrº PI 262 (Estrada Palestina)<br>Rodovia PI 262 - Entrº PI 397 (km 236,00) ao Entrº BR 135 (p/ Bom Jesus) |

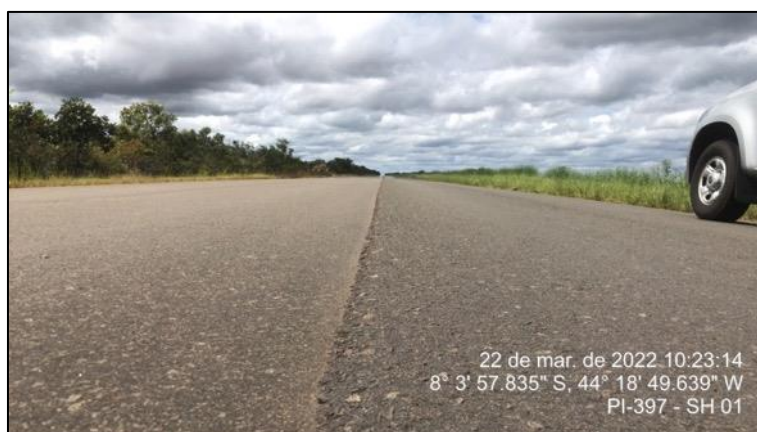
A respeito das condições de superfície, o pavimento apresenta boas características de conforto ao usuário, apesar de conter considerável desnível entre faixas contíguas de tráfego a partir do km 65 desse segmento, conforme Figura 12 a seguir. O desnível em questão já tem sido apontado nos relatórios anteriores deste Verificador.

Figura 12 - Detalhe do desnível entre faixas contíguas – SH01

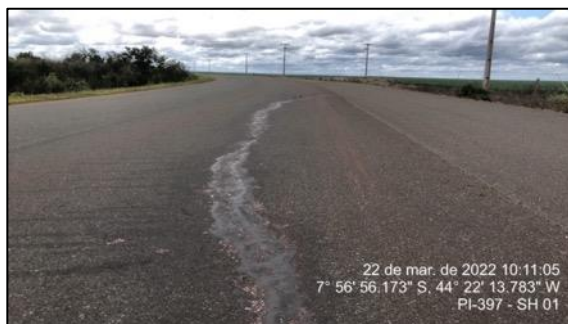
Figura 14 – Detalhe do defeito no pavimento km 60 – SH 01

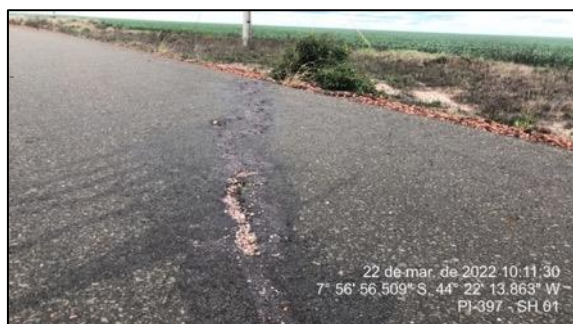
O defeito relatado comprometeu o ligante do pavimento de forma que o local apresenta trincas e perda do pavimento, conforme mostrado na Figura 15 e na Figura 16, sendo recomendável o reparo imediato de forma a evitar o aumento da extensão do problema.

Figura 15 – Perda no pavimento – km 60 – SH 01

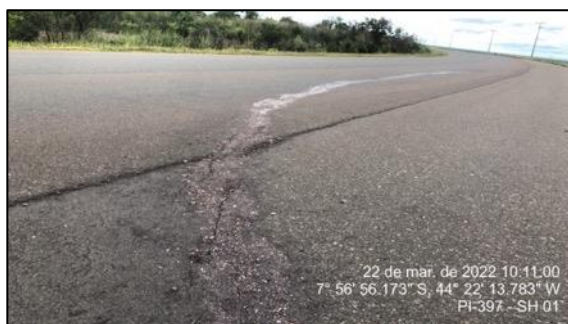
Figura 16 – Trincas formadas no ponto defeituoso – km 60 – SH 01

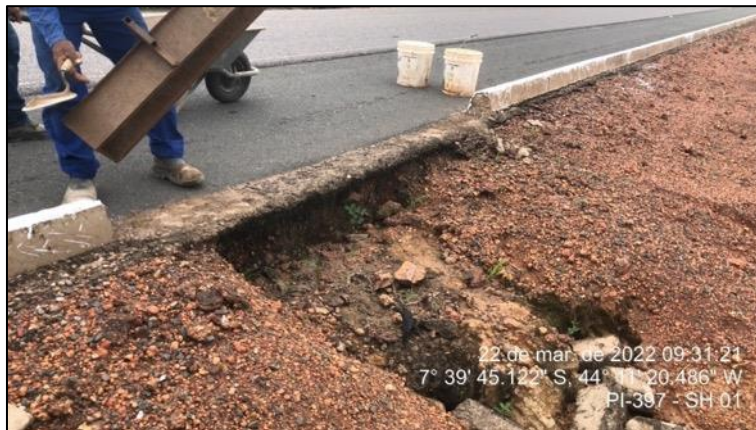
As ligeiras erosões que ainda podem ser notadas, se devem principalmente aos dispositivos de drenagem que estavam danificados e agora passam por processo de reparo, conforme Figura 25.

**Figura 25 - Processo de reparo em dispositivo de drenagem evitando continuidade do processo erosivo por concentração de fluxo d'água**

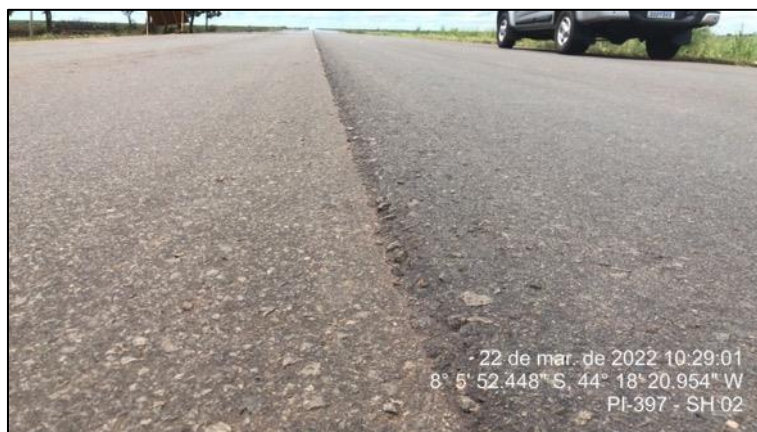
Uma vez que ainda não foram realizadas intervenções no pavimento desse segmento, assim como relatado anteriormente, permanece o desnível entre faixas contíguas, que se inicia ainda no segmento 01 e se estende até as proximidades do km 73, conforme demonstrado na Figura 29.

Figura 29 - Desnível entre faixas contíguas no SH 02

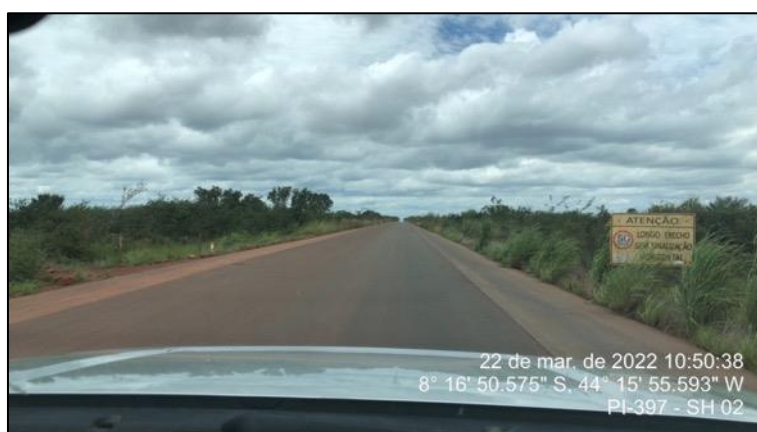
A Sinalização horizontal é inexistente em Linhas de Bordo e Linhas de Divisão de Fluxo. Registra-se, também, a inexistência de sinalização vertical a não ser por placa alertando para a falta de sinalização horizontal, situada nas proximidades da divisa entre SH 02 e SH 03, conforme Figura 30 e pela sinalização vertical provisória de obra mostrada na Figura 31.

Figura 30 - Placa informando a falta de sinalização horizontal - Divisa entre SH 02 e SH 03

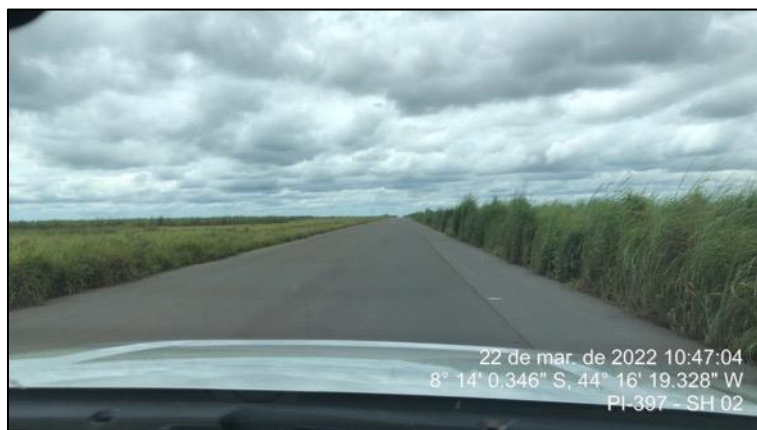
Ainda permanecem alguns pontos no segmento onde é necessário o serviço de capina e roçada (Figura 35), que serão vistoriados no mês de abril de 2022.

Figura 35 - Bordo da rodovia com vegetação alta no SH 02

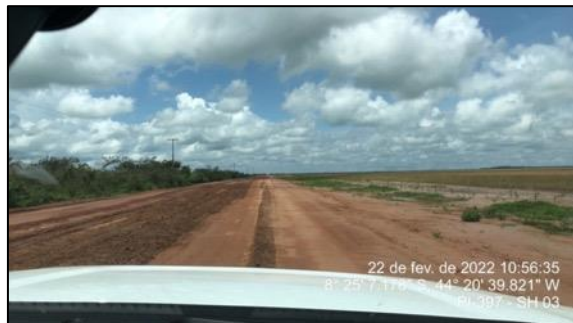
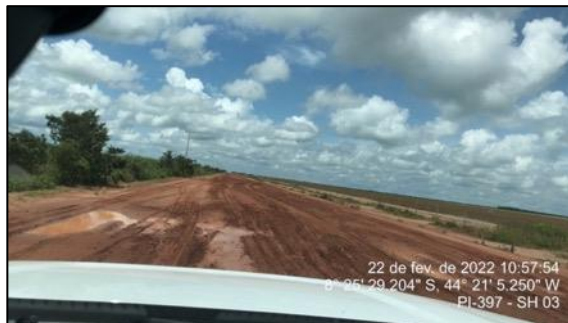
Na vistoria realizada no mês anterior verificou-se uma deterioração do revestimento da pista de rolamento em decorrência das chuvas ocorridas durante todo o mês, conforme Figura 36 e Figura 37.

Figura 36 - Pista de rolamento em fevereiro/22 - SH 03

Figura 37 - Pista de rolamento em fevereiro/22 - SH 03

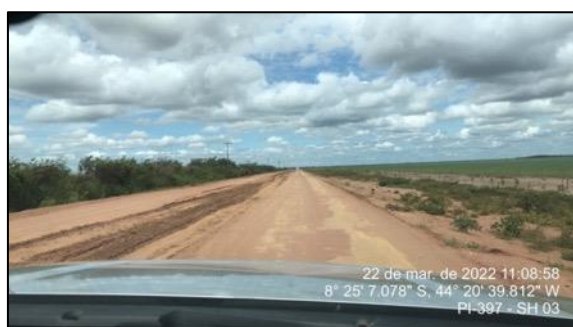
Em março de 2022, não foram realizados serviços de manutenção nesse segmento específico, permanecendo as condições relatadas anteriormente quanto à deterioração da pista de rolamento, porém a via permanece com boa trafegabilidade, não sendo verificados pontos de interrupção de tráfego conforme apresentado na Figura 38 e na Figura 39.

Figura 38 - Pista de rolamento em março/22 - SH 03

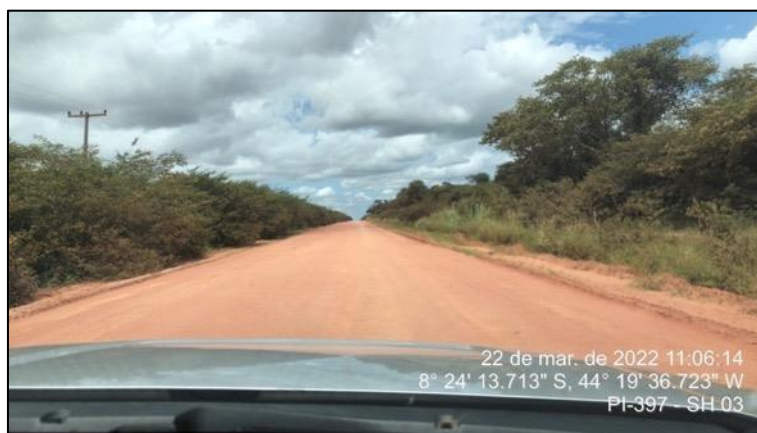
A faixa de domínio apresenta pouca declividade em relação ao terreno natural e a presença de vegetação alta identificada pode afetar a visibilidade do usuário, conforme imagem a seguir (Figura 40), conforme já relatado nos meses anteriores.

Figura 40 - Vegetação lateral elevada - SH 03

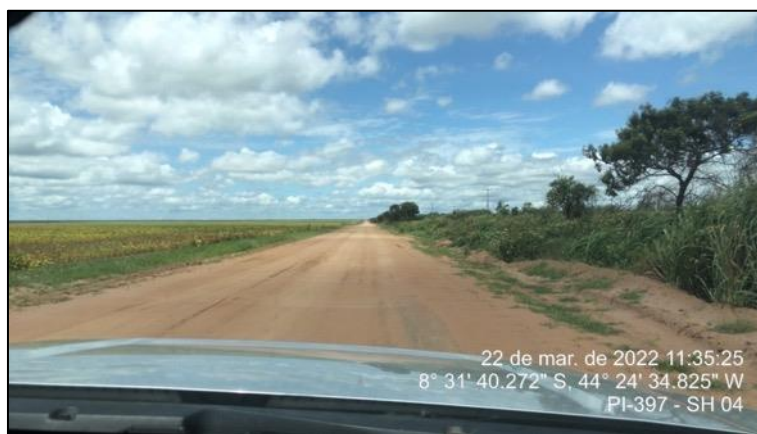
A faixa de domínio não apresenta declividades e foi verificada a existência de vegetação somente do lado direito, sentido crescente da rodovia, que, por sua vez, encontra-se com altura superior ao especificado no item 5.2.8 do PER (Figura 46). O Verificador Independente sugere à Concessionária a execução do serviço de roçada a fim de controlar a altura da vegetação presente na faixa de domínio.

Figura 46 - Vegetação alta no bordo direito - SH 04

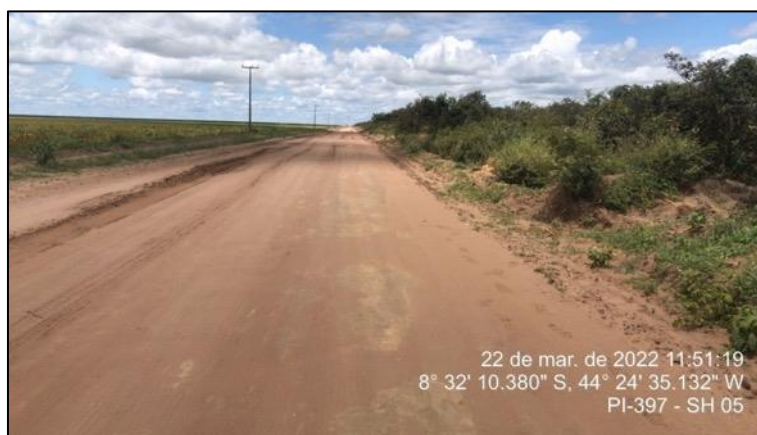
A faixa de domínio não apresenta declividades e foi verificada a existência de vegetação apenas em alguns pontos isolados (Figura 59), que, por sua vez, encontra-se com altura superior ao especificado no item 5.2.8 do PER (conforme imagem abaixo), mantendo-se as condições relatadas anteriormente. O Verificador Independente sugere à Concessionária a execução do serviço de roçada a fim de controlar a altura da vegetação presente na faixa de domínio.

Figura 59 - Vegetação no segmento 05

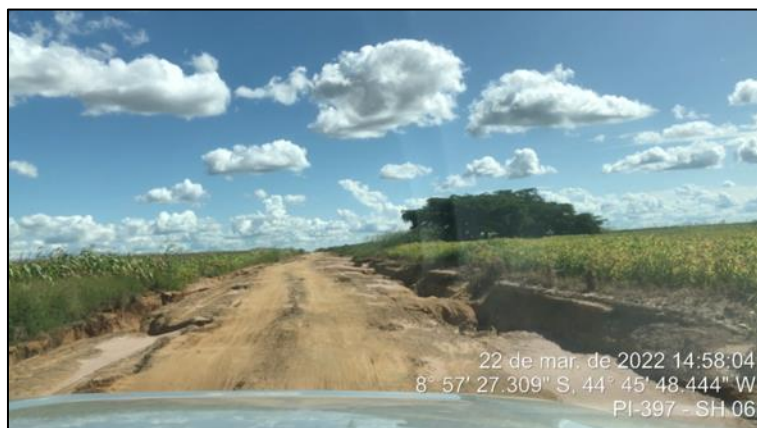
Um destaque pode ser dado ao ponto mostrado abaixo na Figura 63, na qual pode ser constatado um aumento das erosões da pista de rolamento quando comparado aos meses anteriores (Figura 64), conferindo um risco cada vez maior ao usuário.

**Figura 63 - Local com grandes erosões no SH-06 em março/2022**

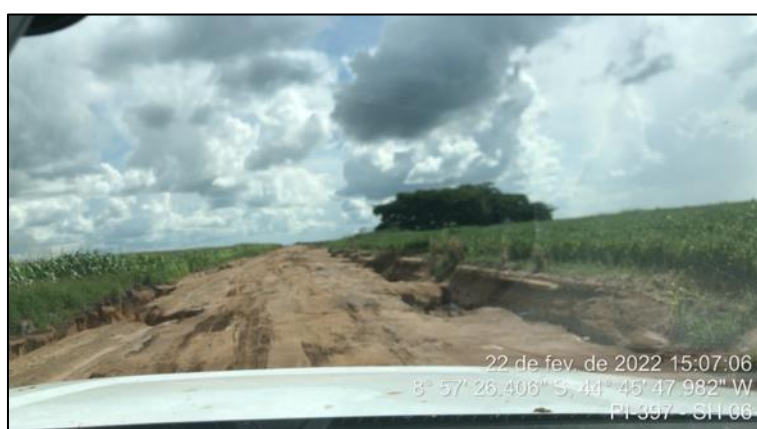
**Figura 64 - Local com grandes erosões no SH-06 em fevereiro/2022**

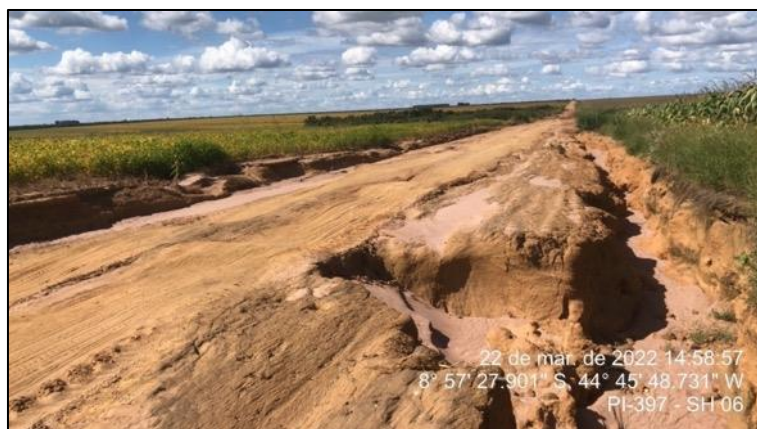
Um detalhe maior da erosão relatada pode ser visto na Figura 65 abaixo, que mostra o comprometimento de quase toda a largura da pista.

**Figura 65 - Detalhe das erosões no SH-06**

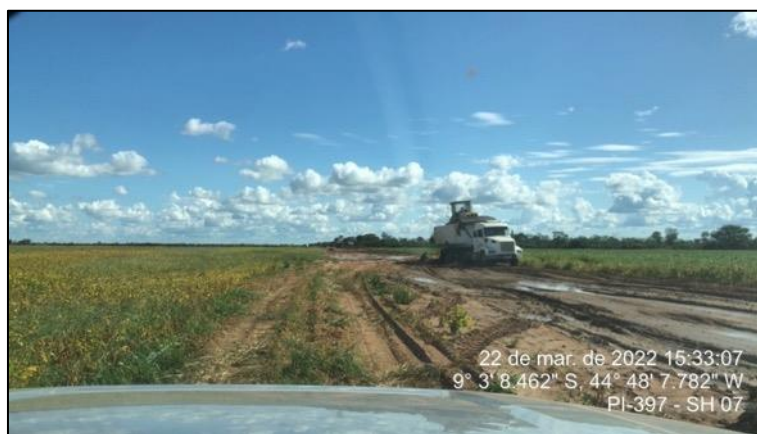
O leito estradal apresenta características semelhantes às anteriores: altura inferior ao terreno natural, solo com características saturadas, largura que não permite dois veículos trafegarem simultaneamente, em alguns pontos, e presença de acúmulo de água nos buracos. Em resumo, não apresenta condições satisfatórias de trafegabilidade principalmente por conta de grande trepidação sentida e de pontos onde o material solto deixa os veículos susceptíveis a atolamentos e cria a necessidade de desvios por dentro de propriedades privadas de forma a evitar esses pontos, situação essa mostrada na Figura 66.

Figura 66 - Ponto de atolamento no SH-07

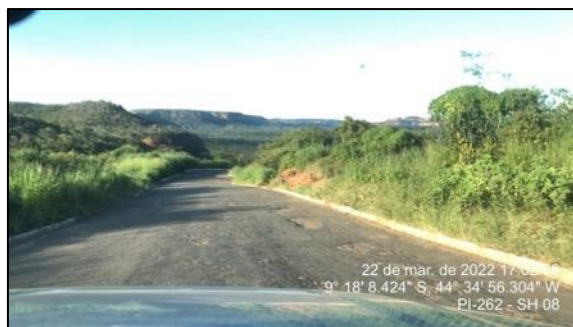
Nas proximidades do km 33, na descida da serra do quilombo, o pavimento encontra-se bastante deteriorado com a ocorrência de buracos, deformações e perda de capa do pavimento, como mostrado a seguir na Figura 72 e na Figura 73.

Figura 72 - Buracos na via - SH-08

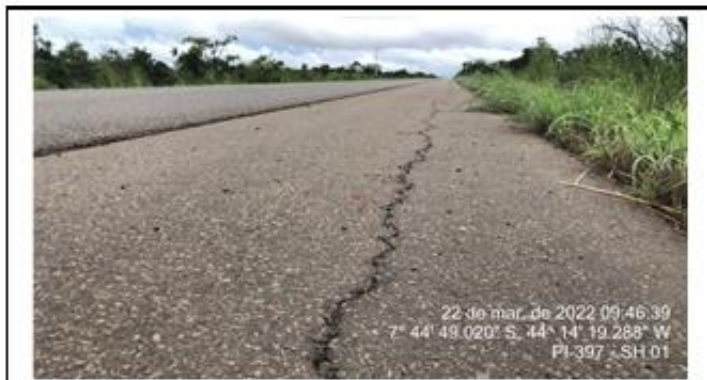
Fissuras no pavimento asfáltico do acostamento.

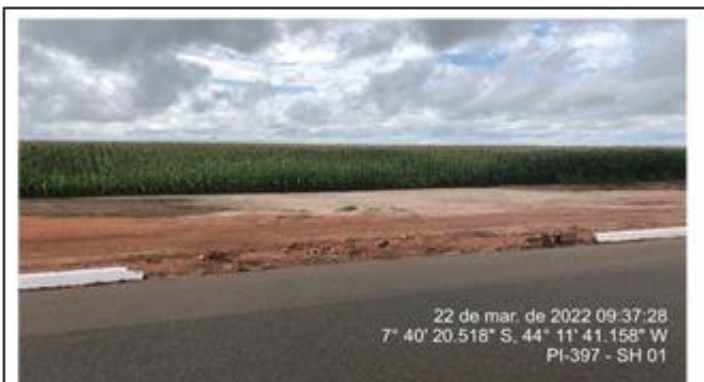
Meio fio quebrado precisando de reparos.

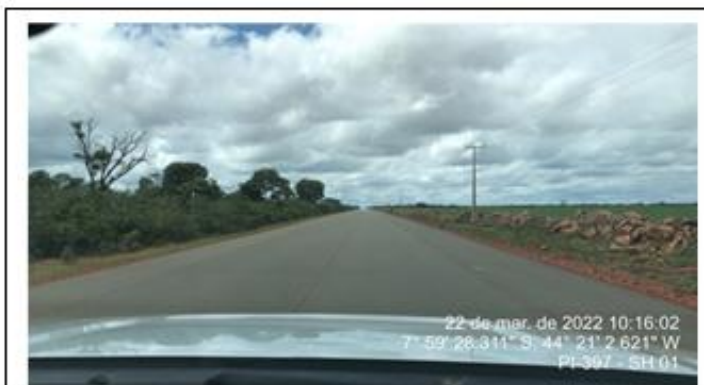
Bordos da pista precisando de limpeza e roçada da vegetação.  
Ausência de sinalização horizontal.

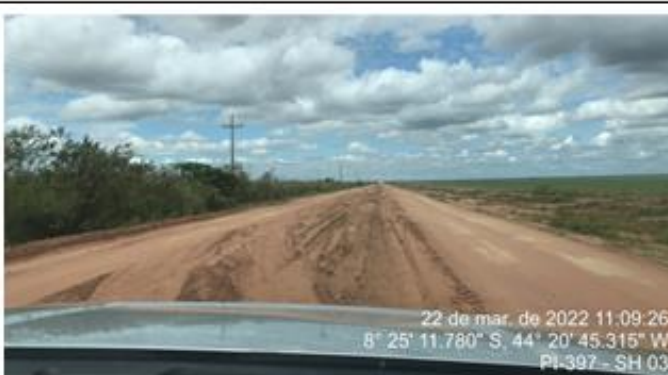
Ponto da pista degradado por ação das chuvas.

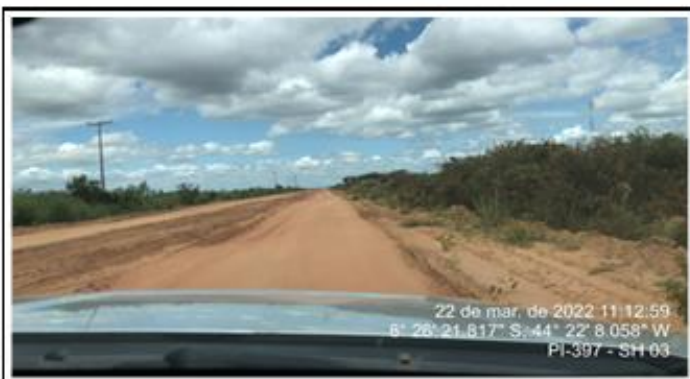
Ponto da pista degradado por ação das chuvas.

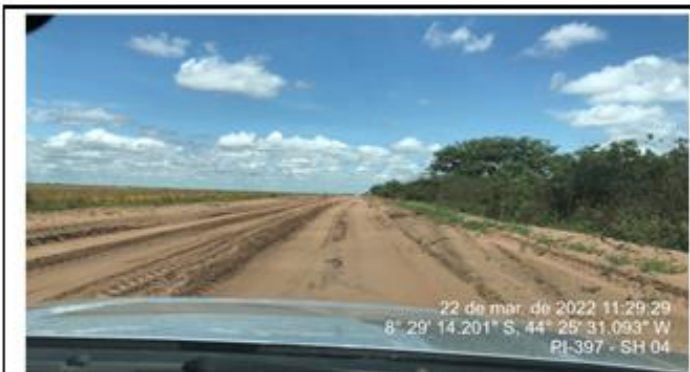
Ponto da pista degradado devido ação das chuvas e tráfego.

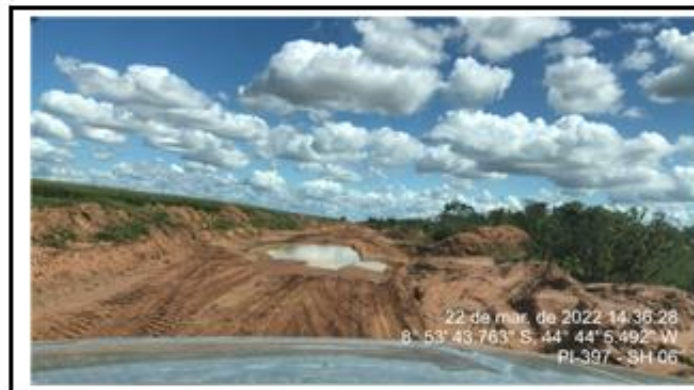
Buraco de grande proporção comprometendo a pista.

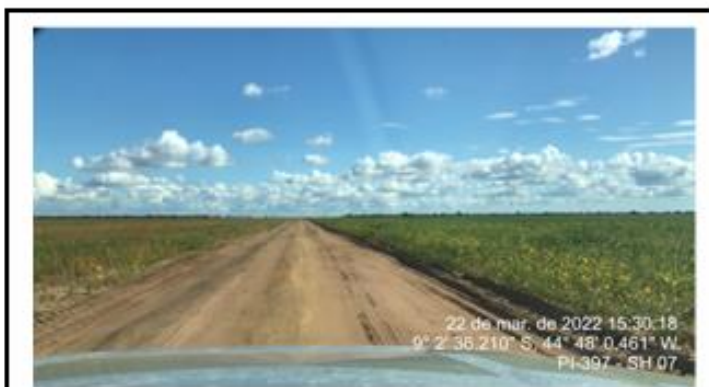
Eixo da pista está mais baixo que a cota do terreno, podendo ocasionar acúmulo de água na pista.

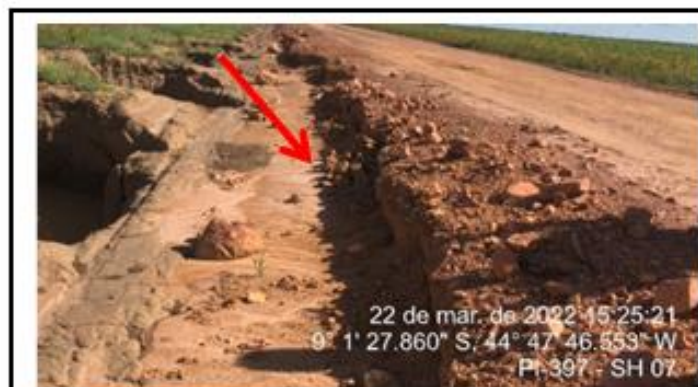
Início do processo erosivo no solo, presente nos dois lados da pista.

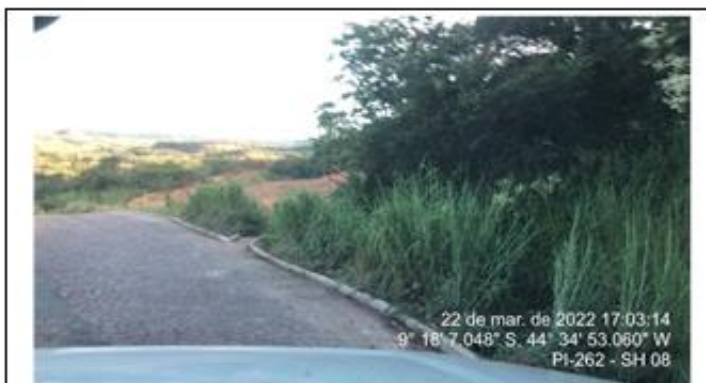
Descida d'água e meio fio precisando de capina e limpeza.

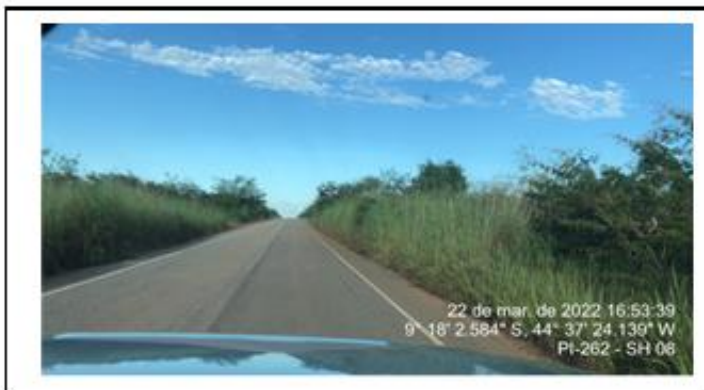
Vegetação alta nos bordos da pista.

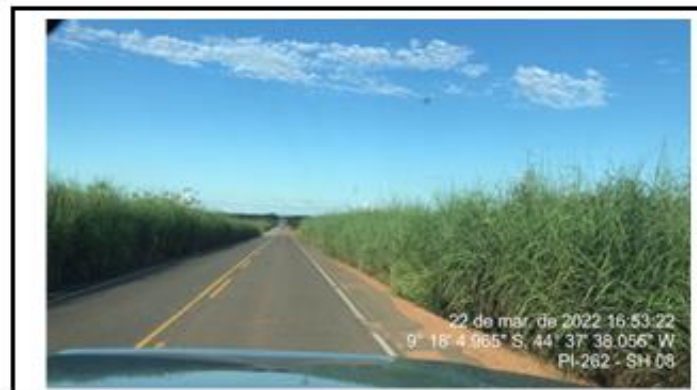
Deformação no pavimento em um dos bordos da pista.

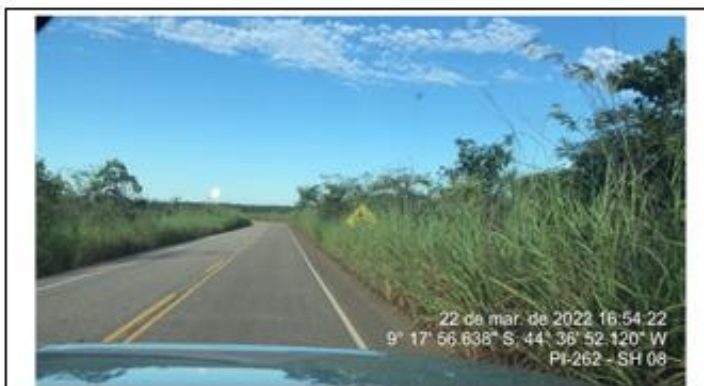
Vegetação alta cobrindo a sinalização vertical da pista.
