GOVERNO DO ESTADO DO PIAUÍ
SECRETARIA DE GOVERNO DO ESTADO DO PIAUÍ - SEGOV-PI
COMITÊ DE MONITORAMENTO E GESTÃO - SUPARC - SEGOV-PI

Relatório Trimestral CMOG 2022/SEGOV-PI/GAB/SUPARC/CMOG Teresina/PI, 18 de julho de 2022.

RELATÓRIO DE VISITA TÉCNICA – RODOVIA TRASCERRADOS
2º TRIMESTRE DE 2022 – ABRIL A JUNHO DE 2022

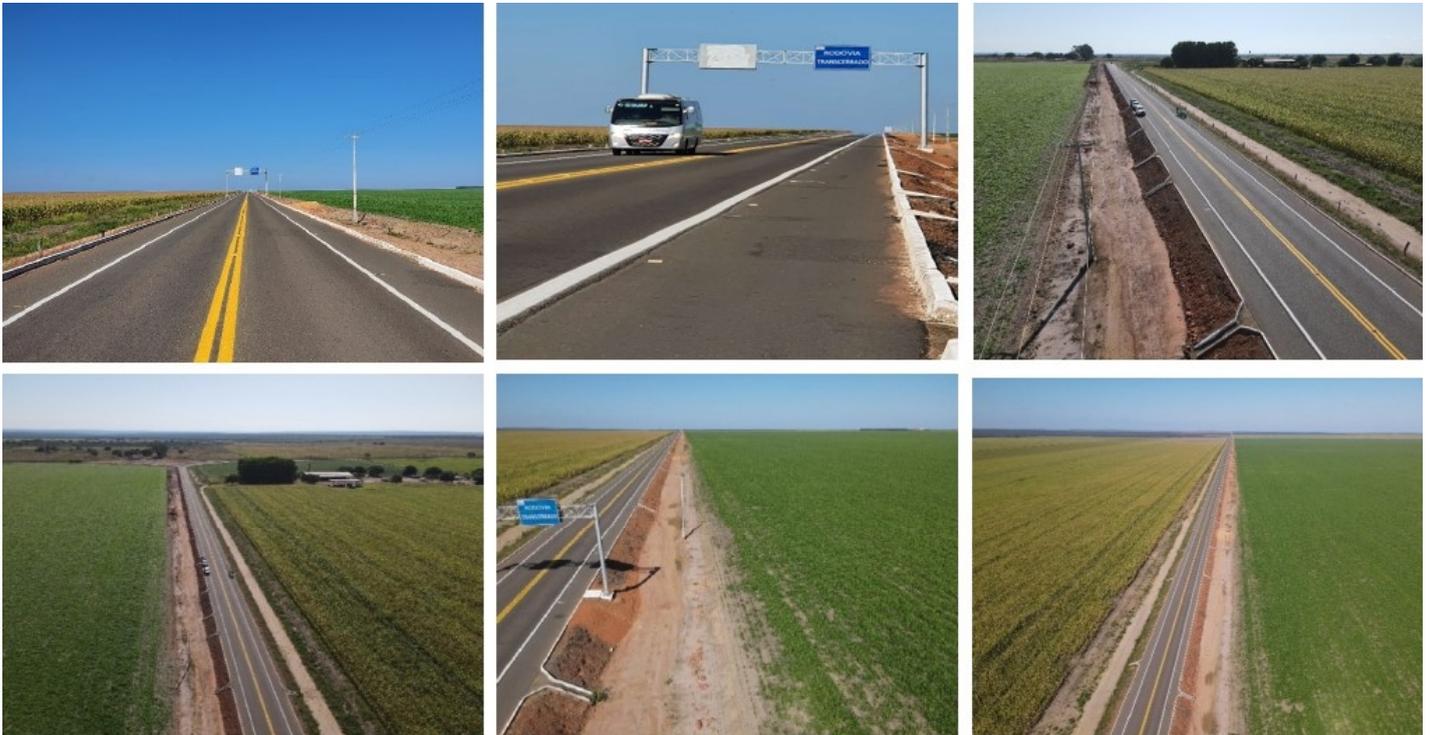
7. REGISTRO FOTOGRÁFICO**7.1. Início da Rodovia Transcerrados**

1º MOMENTO - Parada na placa TRANSCERRADOS para averiguar o que está sendo feito; a sinalização vertical já está sendo preparada para a sua devida aplicação.

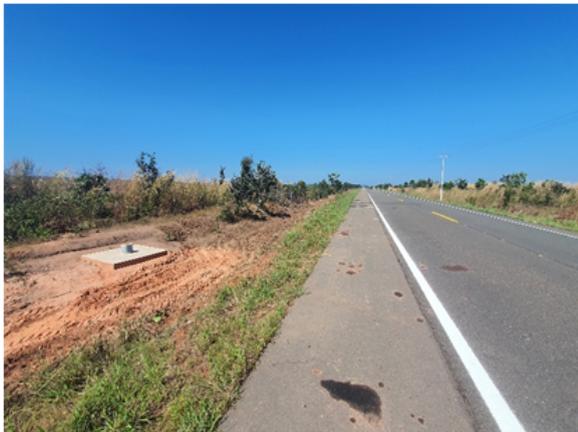
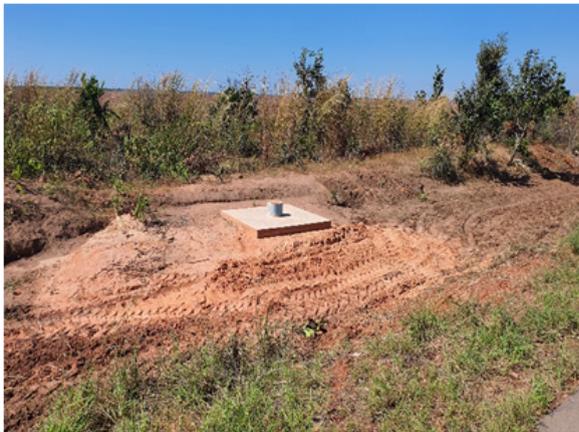
**7.2. Primeira Praça de Pedágio**

3º MOMENTO - No km 025, onde será construída a 1ª (primeira) praça de pedágio desde o início do trecho, já está com seu poço de água instalado.

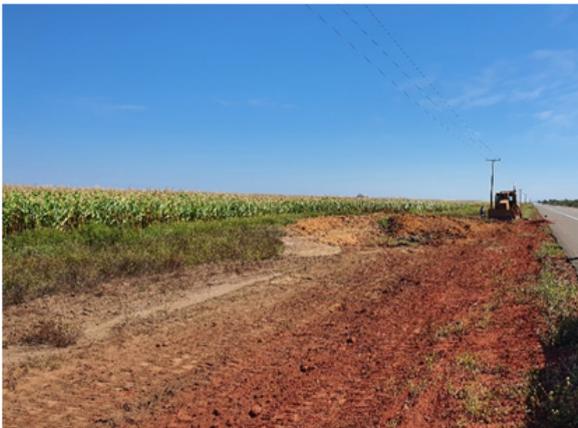
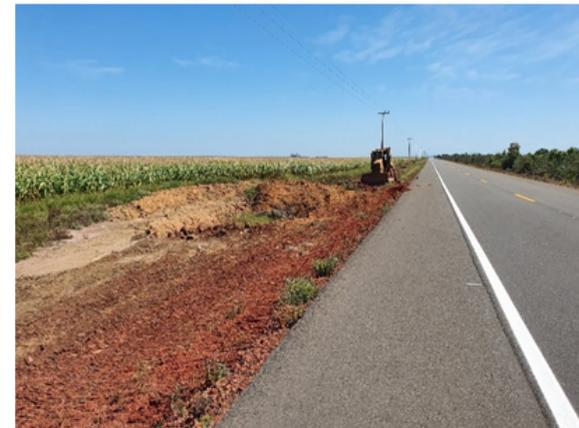
7.3. **Raspagem do Solo e Remoção de Pedras**

4º MOMENTO - Está sendo executado no km 054 a raspagem do solo e remoção de pedras do local.

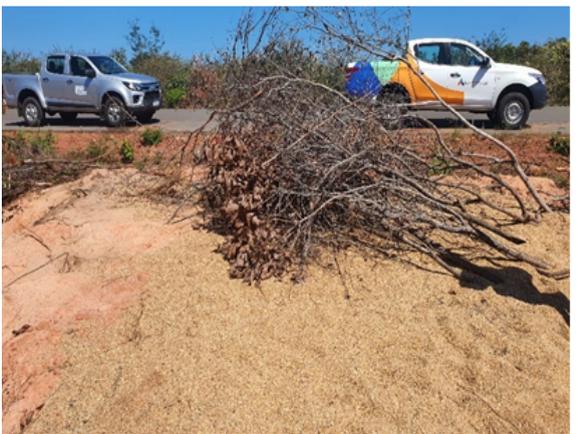
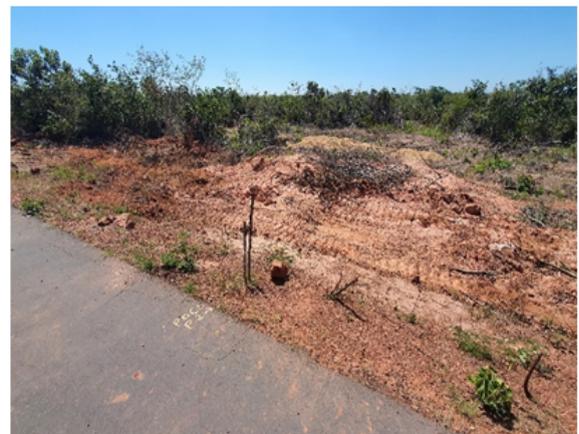
7.4. **Segunda Praça de Pedágio**

6º MOMENTO - No km 079, será instalada a 2ª (segunda) praça de pedágio e consequentemente seu poço; o local já se encontra apto para receber a construção.

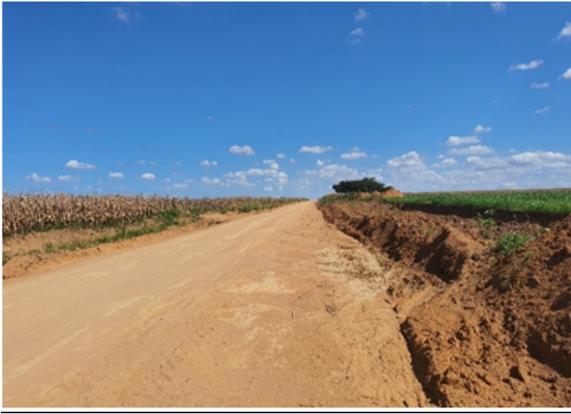
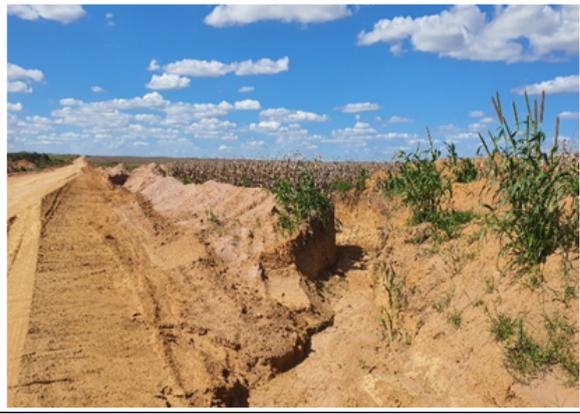
7.5. **Valas para Escoamento da Água**

10º MOMENTO - Valas foram abertas no Segmento 6 para o melhor escoamento da água. Inicialmente, quando chovia, o meio da estrada alagava, e por se tratar de estrada de chão, o risco de travessia era alto.

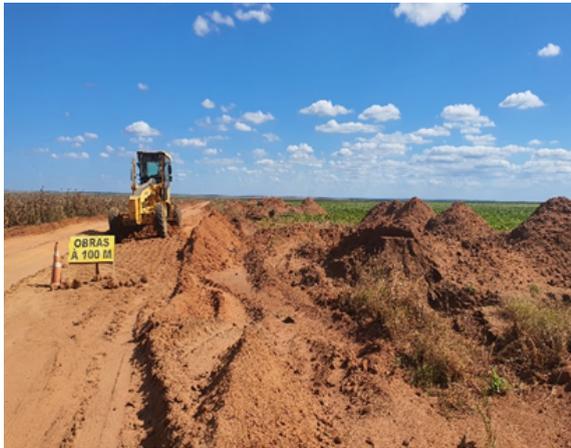
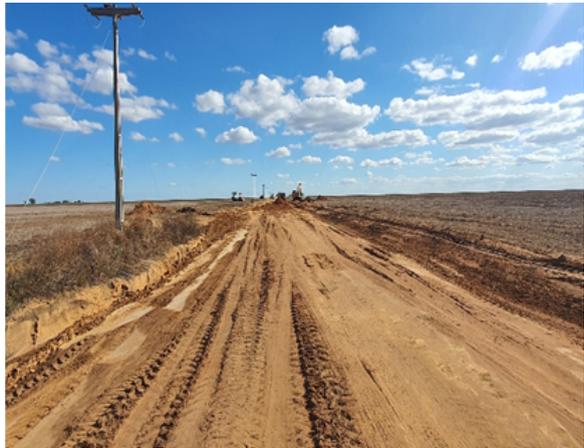
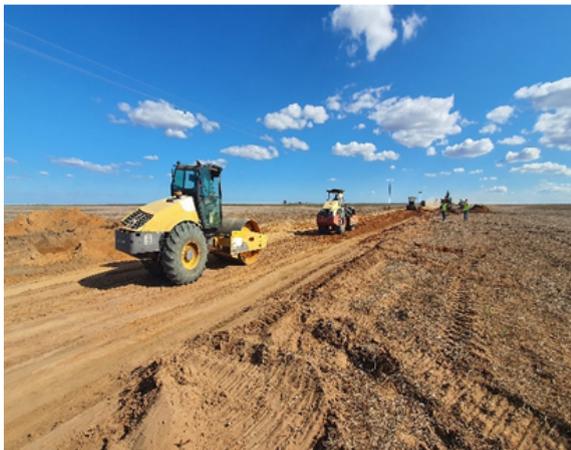
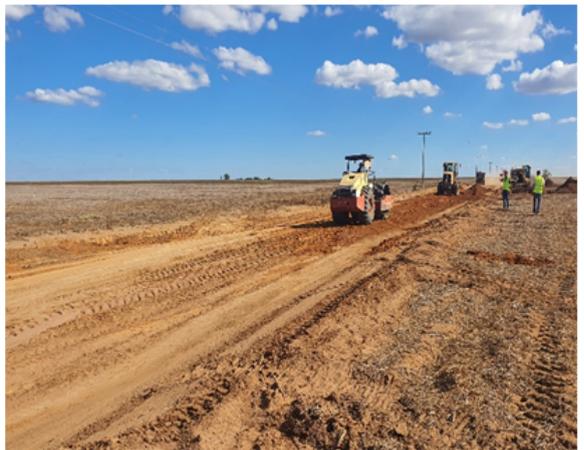
7.6. **Obras**

13º MOMENTO - A obra da SETRANS E HIDROS, que se encontra dentro da concessão, e que possui 2 kms de extensão, está em andamento, além disso, segue com dispensa de licença ambiental. A obra é grande e complexa.

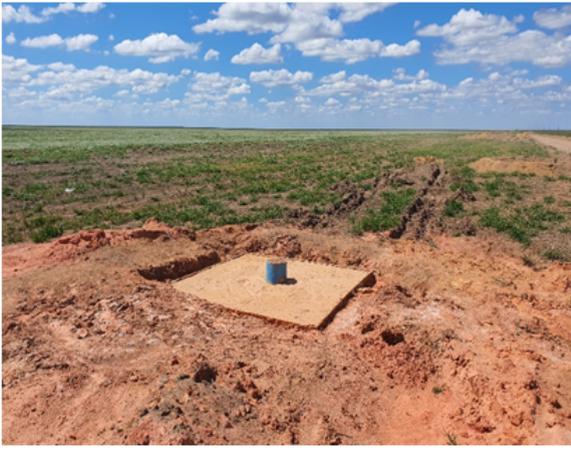
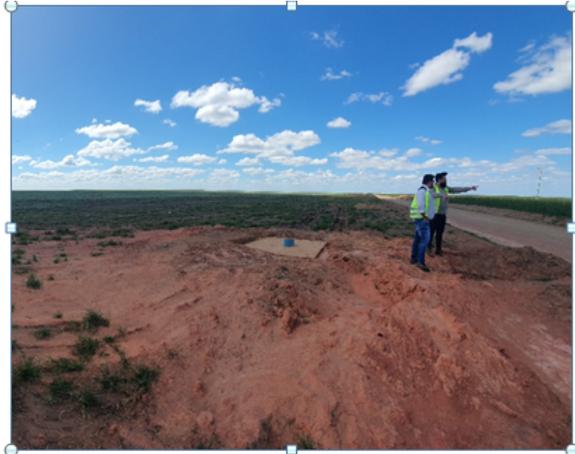
7.7. **Terceira Praça de Pedágio**

9º MOMENTO - A 3ª (terceira) praça de pedágio será feita apenas no 2º (segundo) ano de concessão, porém já se encontra com poço no local devido. Nesse momento, apenas terá:

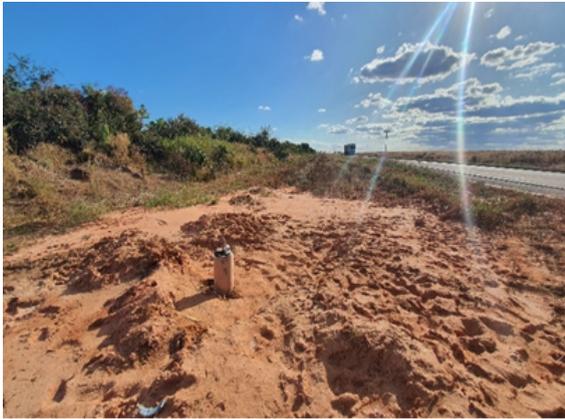
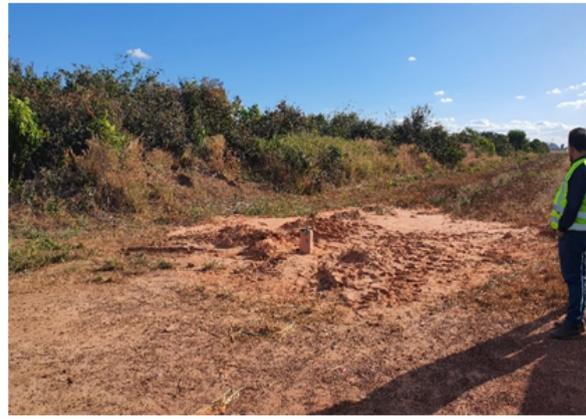
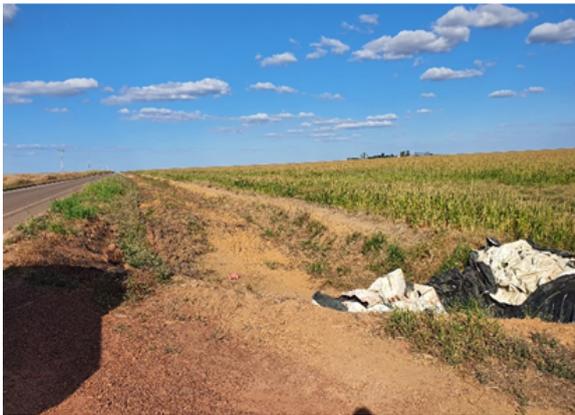
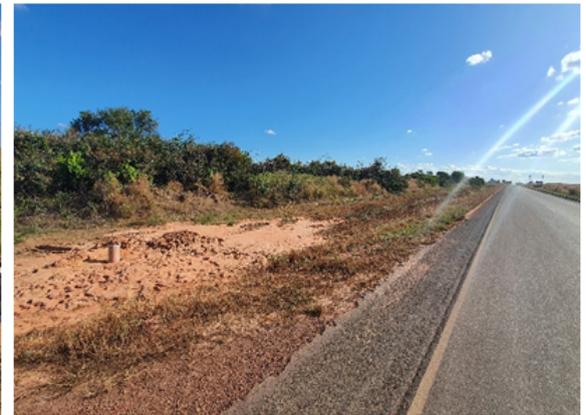
7.8. Quarta Praça do Pedágio

12º MOMENTO - O poço da 4ª (quarta) praça de pedágio ainda não foi concluído, pois ainda não foi dado vazão suficiente. Está localizada no Trecho 3, na Rodovia da Palestina.
