## RELATÓRIO GERAL DE VERIFICAÇÃO

PI 397-VI-FIS-RGV-2022-11-R00 –  
VOLUME ÚNICO

RODOVIA TRANSERRADOS – ESTRADA PALESTINA  
CONSÓRCIO

### **RELATÓRIO GERAL DE VERIFICAÇÃO**

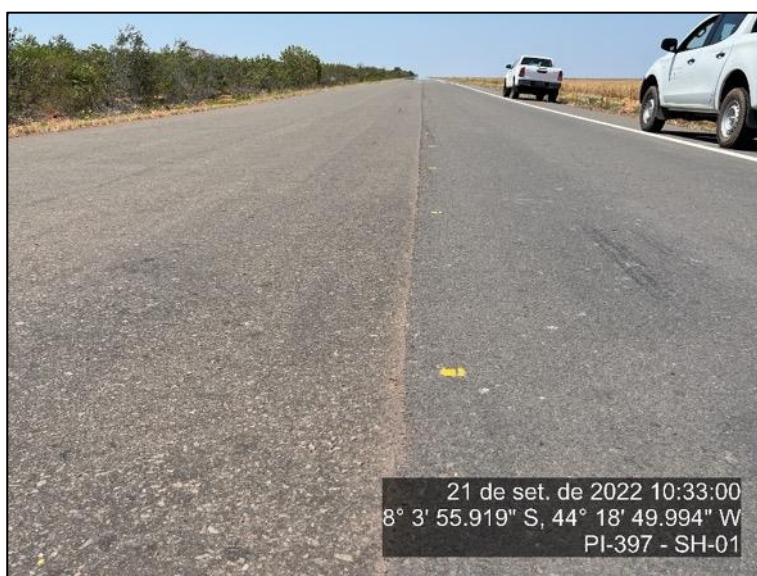
Verificou-se que o segmento se encontra em boas características de conforto ao usuário, apesar de conter considerável desnível entre faixas contíguas de tráfego, como já relatado nos meses anteriores. Este problema tem início no km 65,50 desse segmento e se estende até o km 73,30 do Segmento Homogêneo 02, como pode ser visto na Figura 16. Conforme já informado pela Concessionária, a correção desse desnível está planejada para acontecer no mesmo período da implantação da pavimentação da Praça de Pedágio P01.

Figura 16 - Detalhe do desnível entre faixas contíguas – SH01

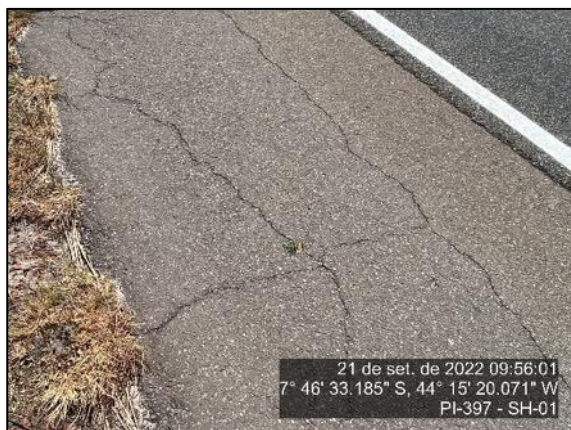
Foi identificado a ocorrência de trincas longitudinais e transversais no pavimento do acostamento e trincas longitudinais no pavimento da faixa de rolamento desse segmento, indicativo de afundamento de trilha de roda na faixa de rolamento, conforme apresentado na Figura 17 e na Figura 18.

Figura 17 – Trincas longitudinais no acostamento – SH-01

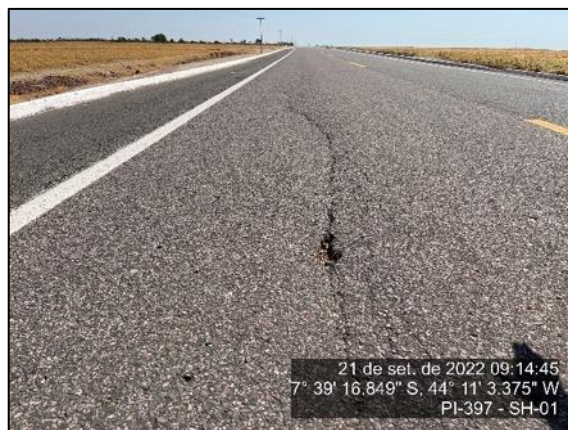
Figura 18 – Trincas longitudinais no pavimento – SH-01

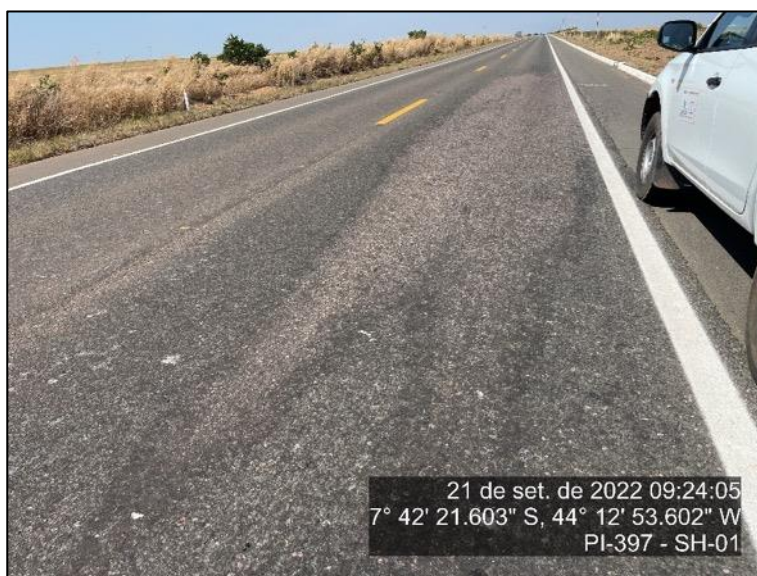
Além da patologia relatada acima, foi identificado também a presença de zonas com desgaste no pavimento asfáltico em alguns trechos do segmento, conforme apresentado na Figura 19. As patologias em questão já têm sido apontadas nos relatórios anteriores deste Verificador.

Figura 19 - Ponto com desgaste no pavimento – SH-01

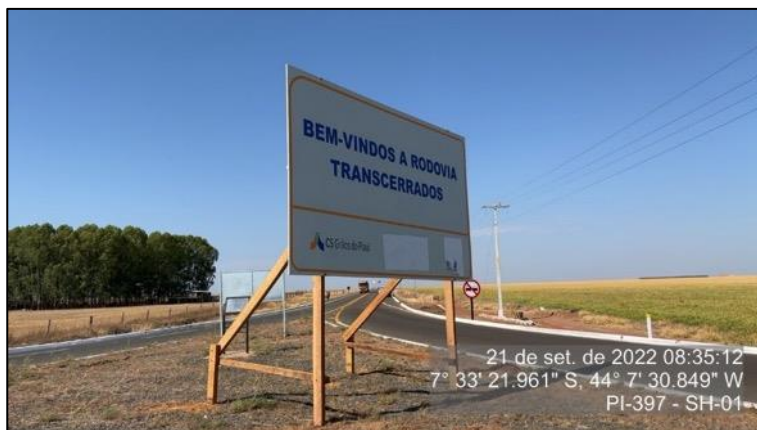
Verificou-se também que as placas educativas/informativas ainda permanecem com a fixação de madeira, como pode ser visto na Figura 26. Para este caso, o PER, no seu item 1.4.4.2, determina que os suportes e fixações dessas placas sejam feitas em aço galvanizado. Dessa forma, é importante a adequação desse item, de forma que as placas possam ser contabilizadas quando da medição dos indicadores referentes à sinalização, principalmente na entrega dos Trabalhos Iniciais, caso esta faça parte do plano de sinalização apresentado pela Concessionária.

Figura 26 – Placa educativa com fixação de madeira – SH1.

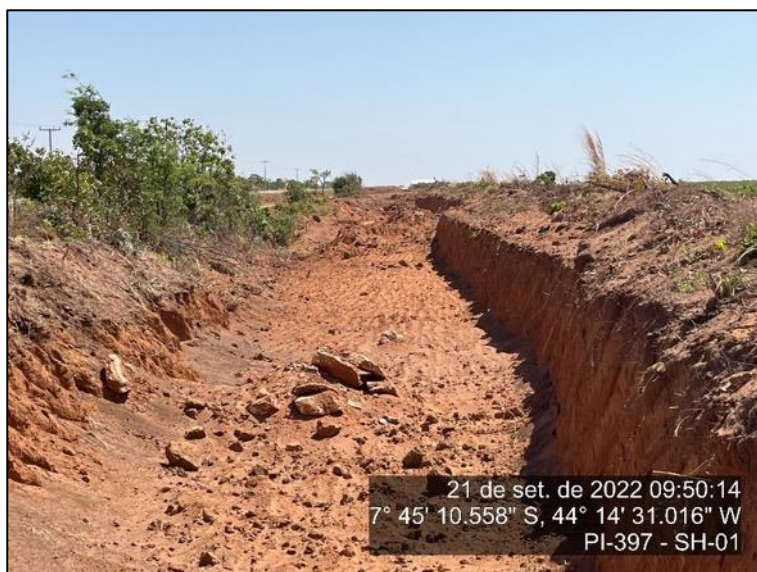
ser verificado na Figura 45. Vale ressaltar que estes taludes deverão ser conformados ainda na fase de execução das obras.

Figura 45 – Taludes negativos no bordo da rodovia – SH-01

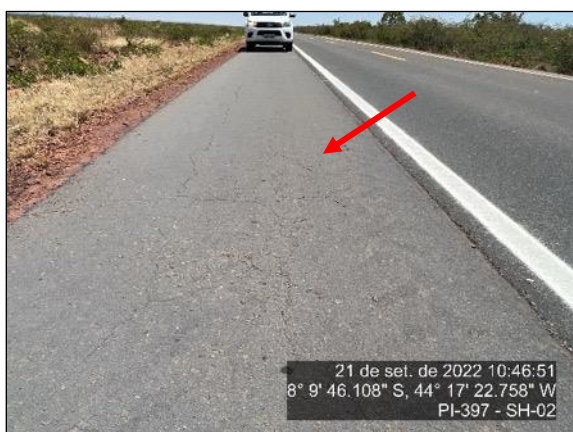
Contudo, na vistoria de setembro de 2022 foram encontrados sinais de desgaste no pavimento do acostamento da pista, conforme exibido pelas Figura 49 e Figura 50.

Figura 49 - Trincas no pavimento do SH-02

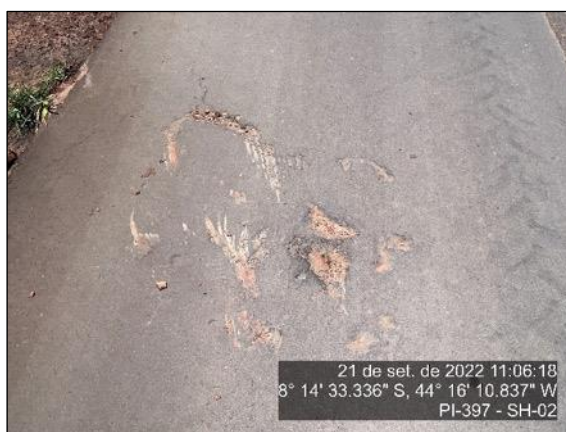
Figura 50 - Buraco em formação no acostamento do SH-02

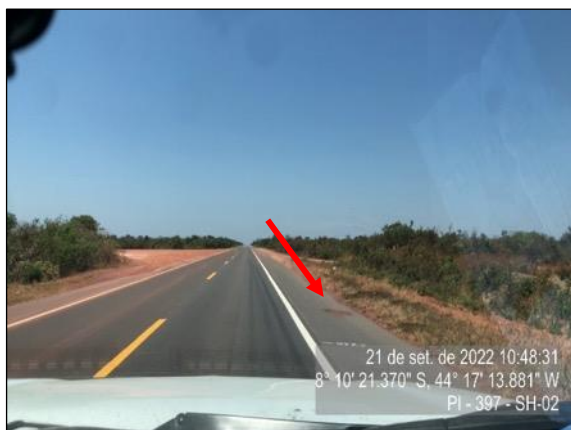
Foram encontrados buracos (ver Figura 63) no acostamento do pavimento, logo o item 5.2.1 do PER (Indicador de Desempenho da Fase de Trabalhos Iniciais – Pavimento) não será atendido caso não sejam executados os reparos destes. No Km 86 da Transcerrados foi encontrado um dano no revestimento do acostamento da rodovia como exibido pela Figura 64.

Figura 63 – Buraco no acostamento do SH-02

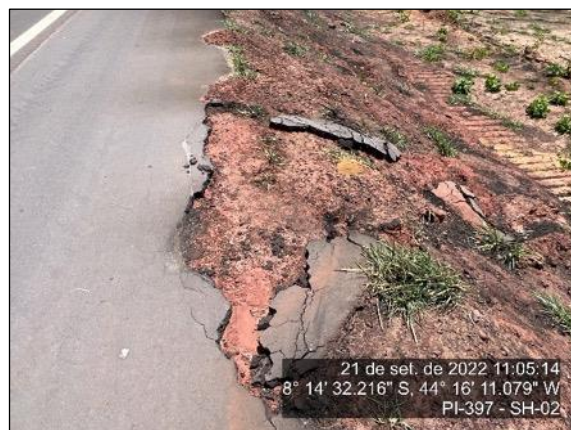
Figura 64 – Dano no acostamento no KM 86-SH-02

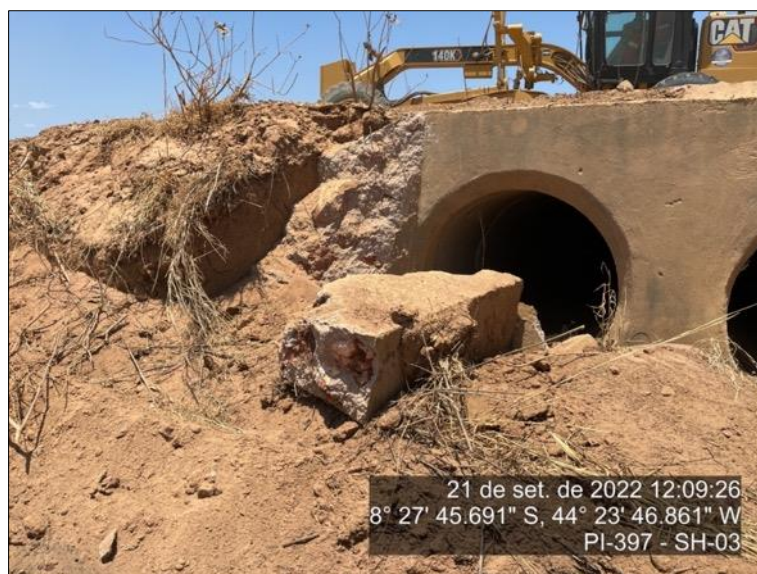
Conforme já relatado no relatório do mês anterior, existem dois bueiros duplos neste segmento. O primeiro bueiro, localizado no Km 97,40 desse segmento, está identificado na localização correspondente ao apresentado no Cadastro Georreferenciado. No entanto, o segundo bueiro (Figura 67), localizado no Km 116,60 desse segmento, não foi apresentado no Cadastro Georreferenciado. Verificou-se que o dispositivo de drenagem mostrado na Figura 67 está danificado e obstruído.

Figura 67 - Bueiro duplo não identificado no Georreferenciado no SH-03

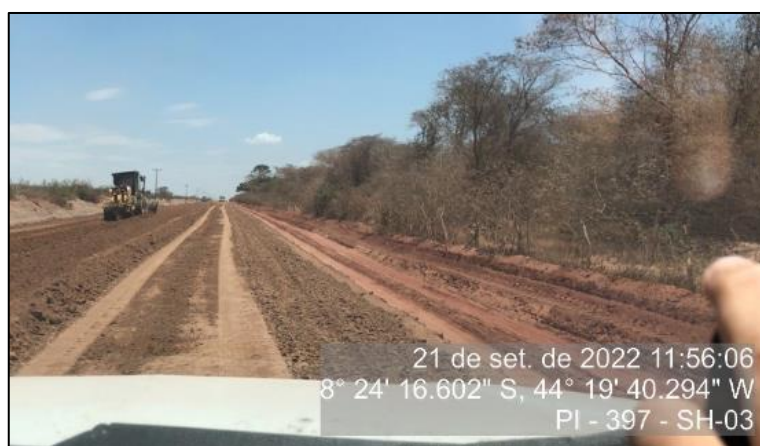
A faixa de domínio apresenta pouca declividade em relação ao terreno natural e a presença de vegetação alta em alguns trechos podendo afetar a visibilidade do usuário, conforme mostrado na Figura 68.

Figura 68 - Vegetação lateral elevada - SH 03

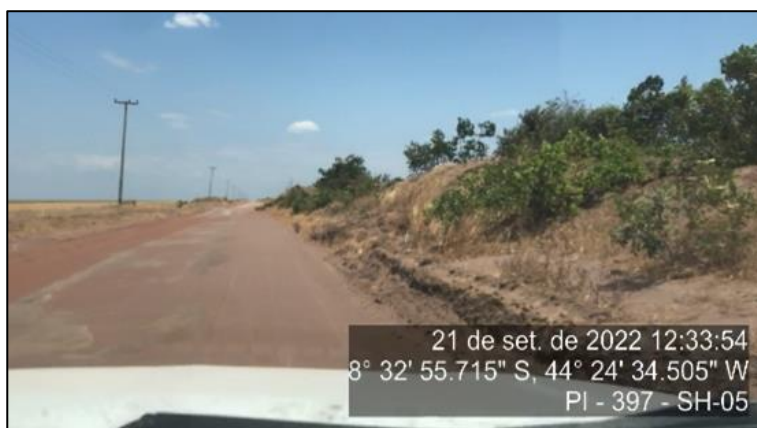
Figura 89 - Vegetação no segmento 05

O Verificador Independente sugere à Concessionária a conferência da largura da plataforma de rolamento, somando-se a largura de roçada estipulada no item 5.2.8 do PER e, caso necessário, a execução do serviço de roçada, a fim de controlar a altura da vegetação presente na faixa de domínio.

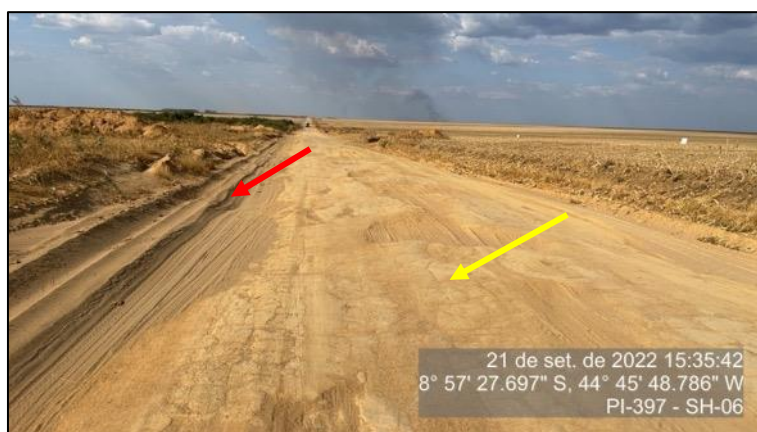
A Figura 94 ilustra o citado acima, dando destaque para a parte rígida (indicada em amarelo) e a parte solta da superfície do pavimento (indicada em vermelho).

Figura 94 - Irregularidade da superfície do pavimento gerada pela compactação parcial do subleito - SH-06

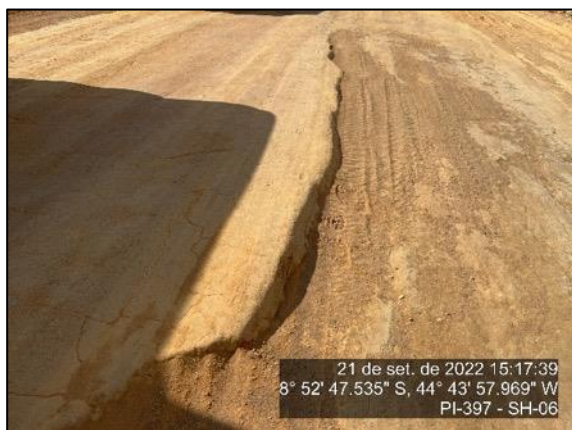
A parte rígida, destacada em amarelo, chega a formar “batentes” que provocam desconforto e danos aos veículos que trafegam na rodovia, na Figura 95 e na Figura 96 são mostrados exemplos de batentes.

Figura 95 - Batente formado pela compactação do material do subleito - SH-06 - 1

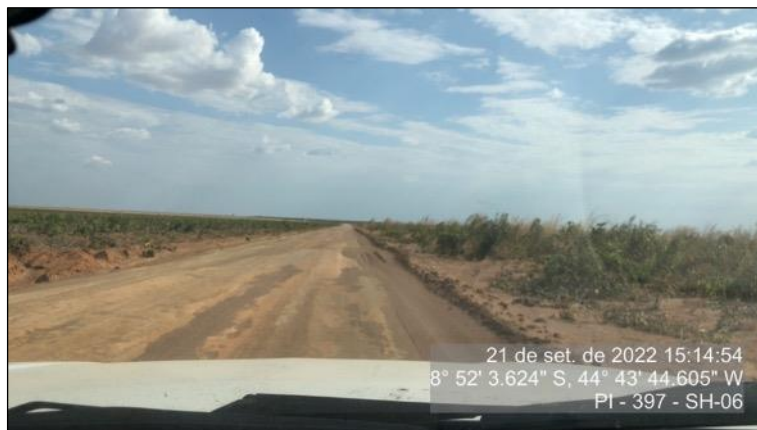
Figura 98 - Trecho com vegetação alta - SH-06

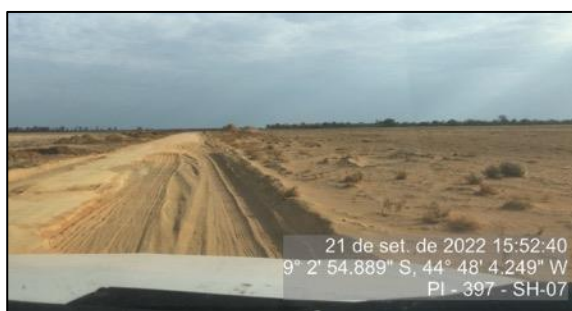
Na vistoria realizada em setembro/22, foi identificado a permanência de alguns pontos com material solto na pista podendo gerar interrupção de tráfego em caso de atolamentos, como pode ser visto na Figura 101 e na Figura 102. Verificou-se também que no trecho entre o KM 215,3 e o KM 221,4 do segmento, a pista encontra-se bastante deteriorada, causando instabilidade ao trafegar neste trecho, conforme mostrado na Figura 103 e na Figura 104. Esta questão já foi apontada no relatório anterior deste Verificador.

Figura 101 – Ponto com material solto – SH-07

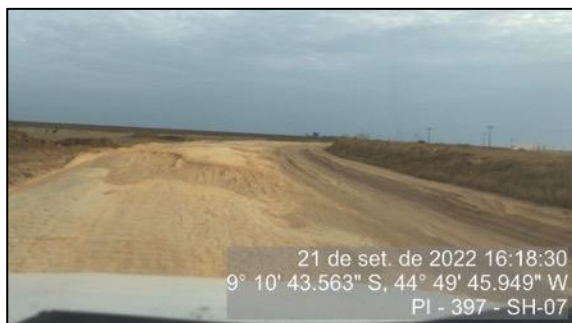
Figura 103 – Pista deteriorada – SH-07

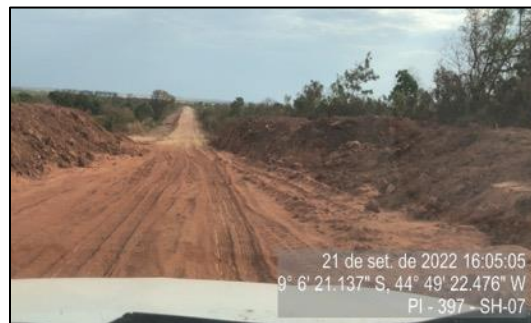
Figura 104 – Pista deteriorada – SH-07

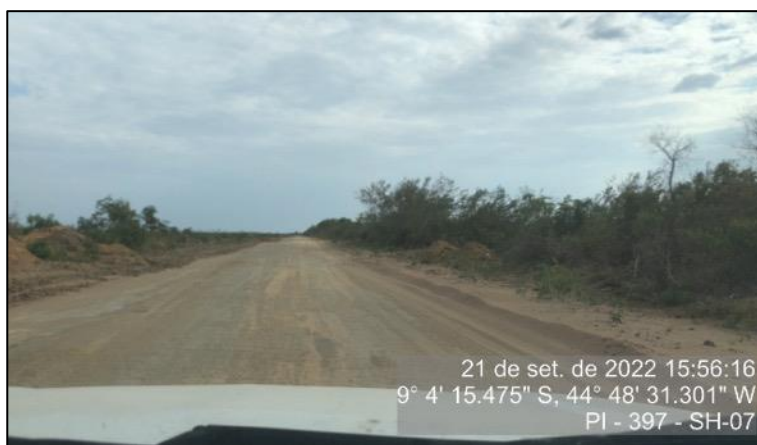
Figura 105 – Leito da pista com a elevação inferior aos bordos da rodovia - SH 07

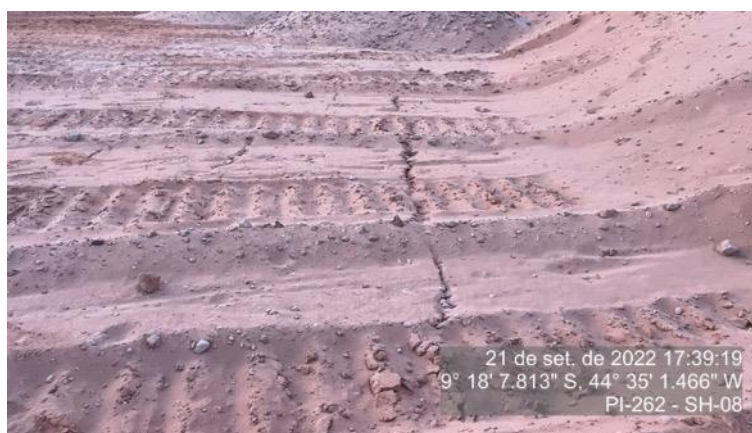
De fato, começam-se a observar a formação de trincas (Figura 138) no bordo superior do maciço, corroborando com o exposto acima.

**Figura 138 - Formação de trincas no bordo do Bota-fora**

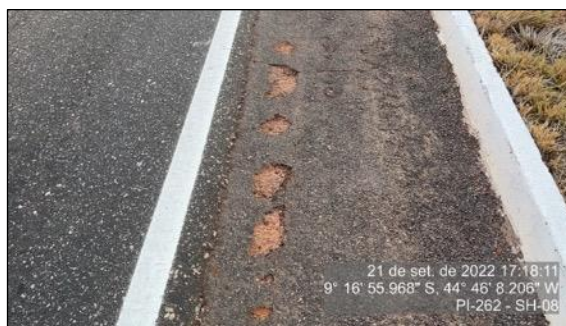
Figura 143 - Buraco em formação no acostamento - SH-08

Este Verificador expõe que os buracos e danos do acostamento devem ser reparados para a Entrega dos Trabalhos Iniciais.

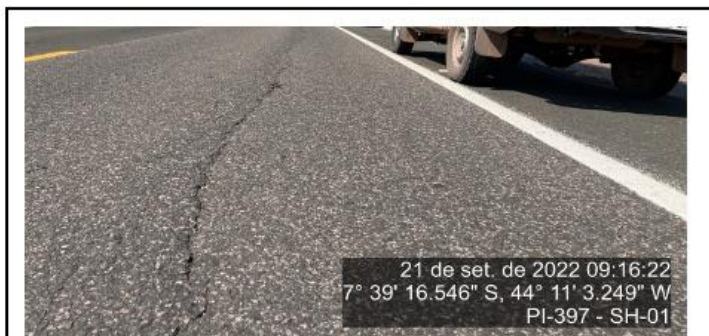
Trincas longitudinais e afundamento de trilha de roda no pavimento asfáltico da faixa de rolamento.

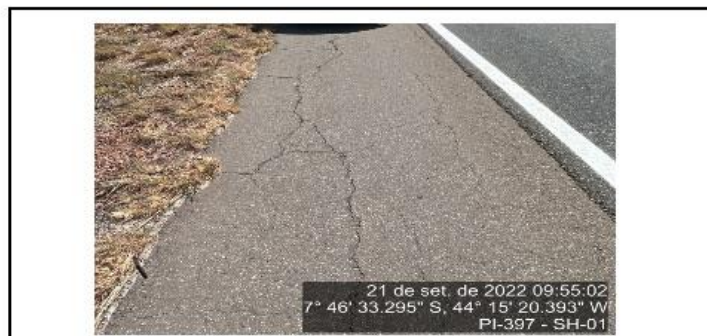
Trincas longitudinais e transversais no pavimento asfáltico do acostamento.

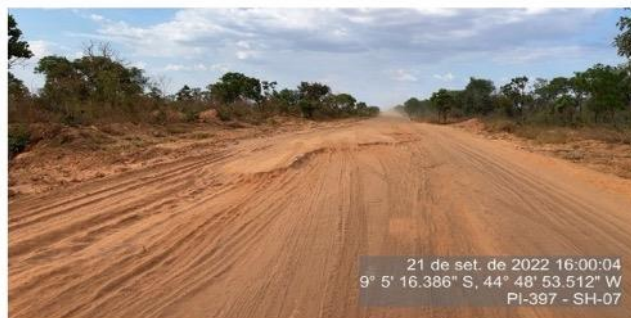
Trecho com leito estradal deteriorado.

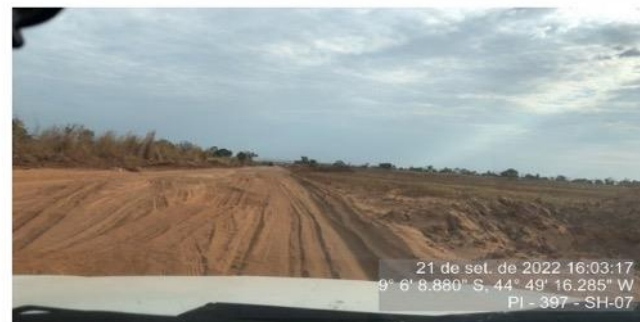
Trecho com leito estradal deteriorado.
