**GOVERNO DO ESTADO DO PIAUÍ**  
**SECRETARIA DE ADMINISTRAÇÃO DO ESTADO DO PIAUÍ- SEAD-PI**  
**SUPERINTENDÊNCIA DE PARCERIAS PÚBLICO PRIVADAS E CONCESSÕES - SUPARC**

**RELATÓRIO TRIMESTRAL DOS CONTRATOS Nº 001/2015, 002/2015, 003/2015**  
**Concessão de Serviços Públicos para Administração, Operação, Manutenção e Exploração**  
**Comercial de Áreas e Serviços dos Terminais Rodoviários de Teresina, Picos e Floriano,**  
**Precedida de Obras de Modernização e Fornecimento de Equipamentos e Sistemas de**  
**Tecnologia de Informação e de Monitoramento desses Terminais.**

**Abril a Junho de 2023**

## 4.2. DA VISITA TÉCNICA

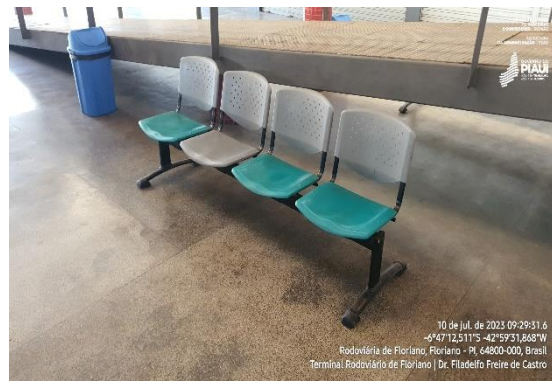
- a) Os assentos de espera do Terminal Rodoviário foram recondicionados, visto que as peças quebradas foram substituídas com peças de outros assentos. Conforme a concessionária, serão substituídos por novos.

**Figura 10 - Assentos de espera reconicionados**

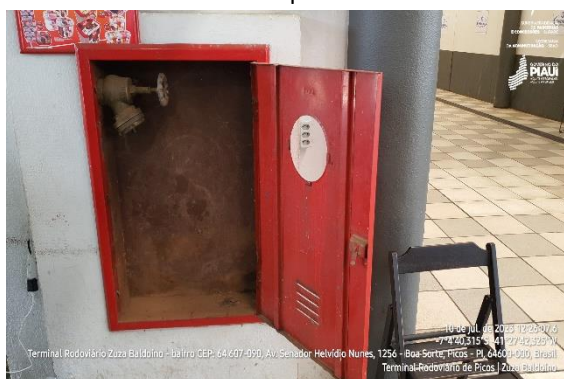
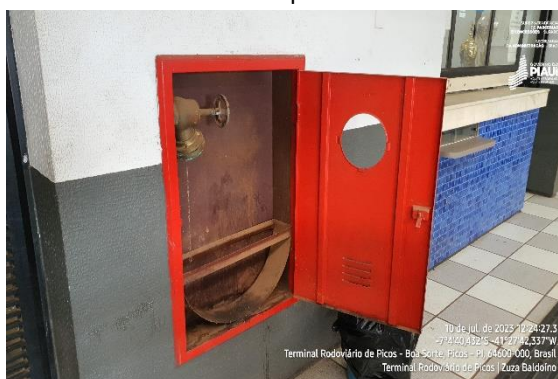
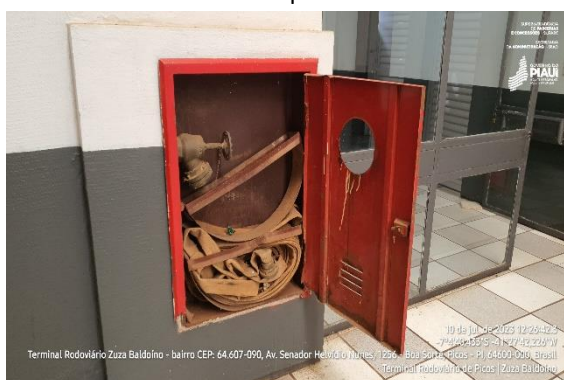
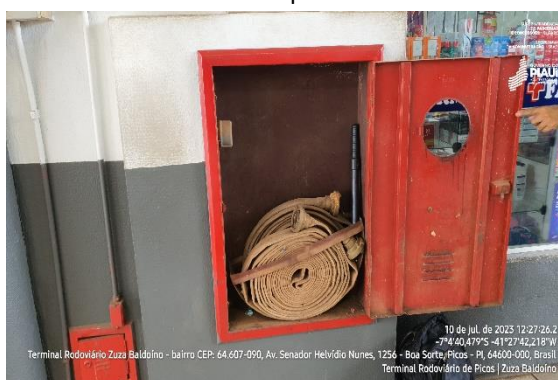
A partir da visita, foi possível constatar que existem pendências referentes, ainda, ao ano de 2021, principalmente **no que diz respeito ao projeto de combate a incêndio**. Ainda, verifica-se:

- b) Quanto ao Sistema de Combate a Incêndio e afins, a Concessionária afirma que foram realizadas as solicitações de implantação de gás encanado e as instalações de todo sistema de combate a incêndio, pois no local não existe nenhum equipamento e/ou sistema instalado, sendo um perigo para a vida das pessoas que estão na Rodoviária. Os hidrantes localizados no piso superior encontram-se destruídos, com as tampas soltas. Ainda estão buscando empresas para implantação dos sistemas de combate a incêndio e gás.

**Figura 61 - Sistema de Combate a Incêndio inadequado**

**Figura 62 - Sistema de Combate a Incêndio inadequado**

**Figura 63 - Sistema de Combate a Incêndio inadequado**

**Figura 64 - Sistema de Combate a Incêndio inadequado**

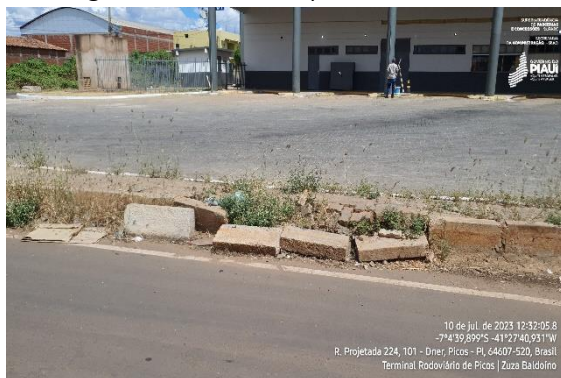
- c) Parte interna do Terminal Rodoviário com novo Totem e TVs em seu devido funcionamento;
- d) Pátio de Manobras do Terminal Rodoviário com algumas avarias;

**Figura 71 - Avarias do pátio de manobra**

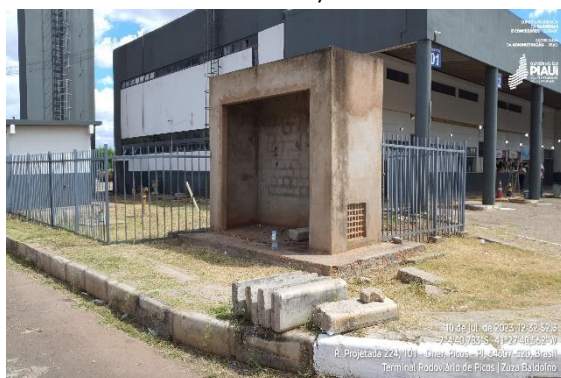
- a) Ainda consta a ausência da implementação do projeto de recebimento de gás GLP, contendo apenas o espaço físico, em alvenaria, destinado à central de gás, tendo em vista que, desde o 4º trimestre de 2022 aguarda a sua devida instalação;

**Figura 73 - Local destinal à Central de Gás (vista lateral)**

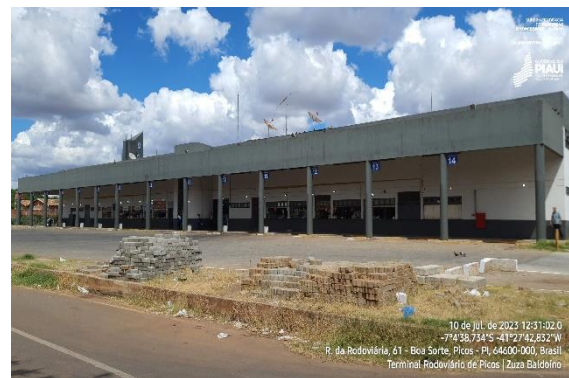
**Figura 70 - Pátio de manobras com avarias**

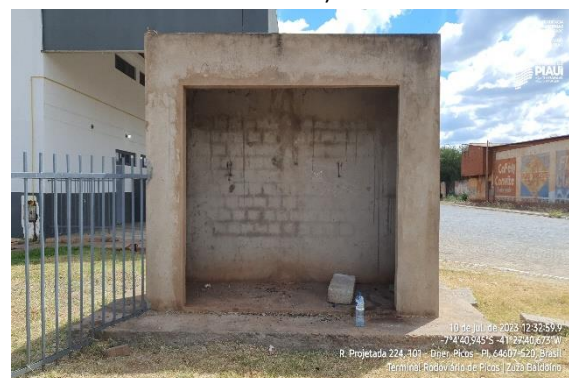
**Figura 74 - Local destinal à Central de Gás (vista frontal)**

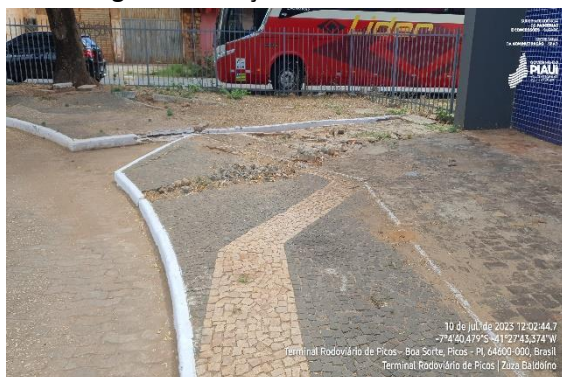
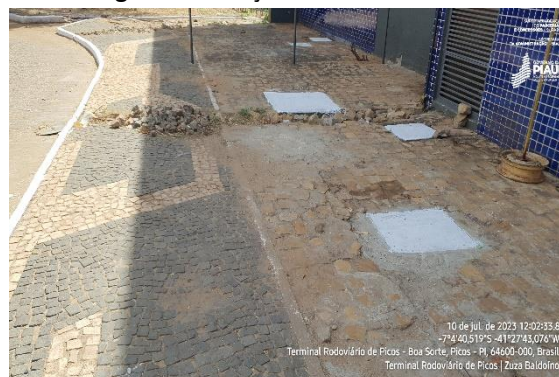
- e) Reservatório de água do Terminal Rodoviário em devido funcionamento;
- f) Avarias no calçamento do Terminal Rodoviário;
- g) Entrada principal e estacionamento do Terminal Rodoviário com podas e limpezas realizadas;

**Figura 79 - Calçamento com avarias**

**Figura 80 - Calçamento com avarias**

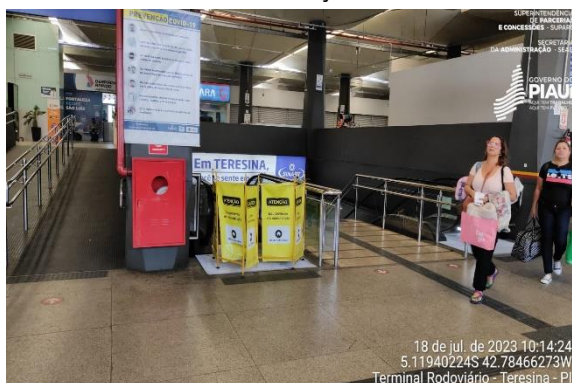
**Figura 83 - Escada rolante de descida em manutenção**

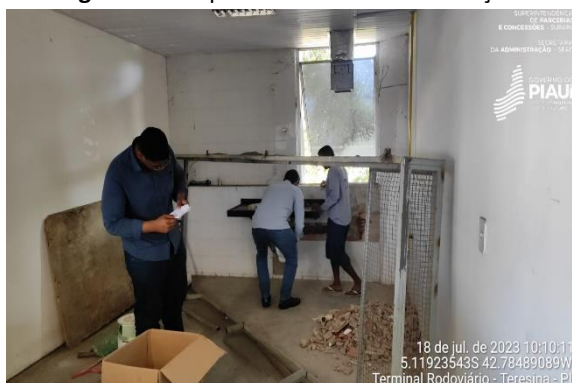
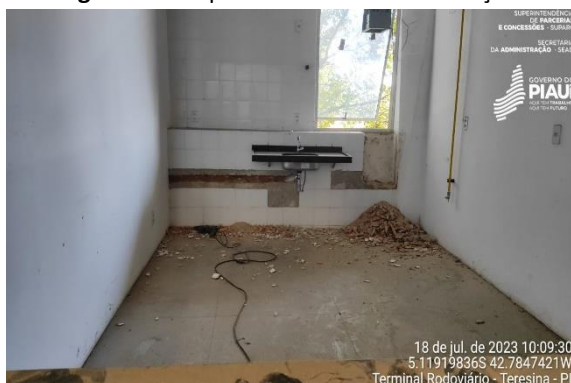
- m) Foram implementadas duas salas VIPs;
- n) Os assentos de espera foram substituídos;
- o) Estão sendo realizados reparos referentes às infiltrações em alguns boxes.

**Figura 91 - Reparo e retirada de infiltração**

**Figura 92 - Reparo e retirada de infiltração**

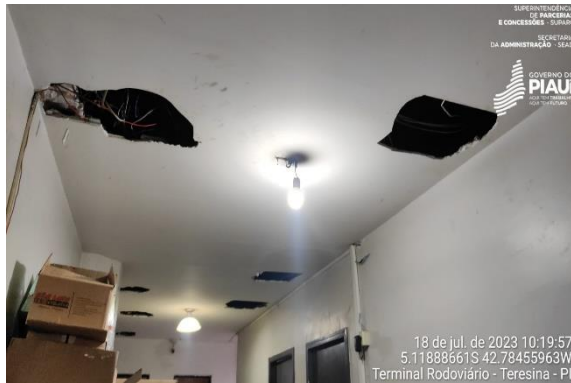
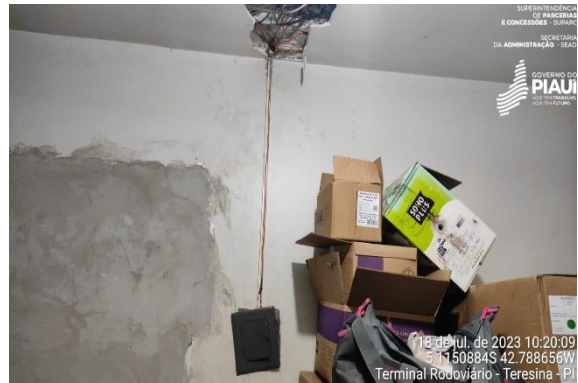
- e) Foi construído na área externa uma central de informática para uso da administração e está sendo realizada a substituição da instalação elétrica;
- f) A limpeza, capina e dedetização está sendo realizada constantemente;

**Figura 97** - Reparo na instalação elétrica do corredor de acesso à sala de monitoramento

**Figura 98** - Reparo na instalação elétrica do corredor de acesso à sala de monitoramento
