# RELATÓRIO TRIMESTRAL

CONTRATO DE CONCESSÃO DE USO ONEROSA PARA REFORMA,  
AMPLIAÇÃO, MODERNIZAÇÃO, EXPLORAÇÃO, OPERAÇÃO E  
MANUTENÇÃO DO HOTEL SERRA DA CAPIVARA

SERRA DA CAPIVARA HOTEL RESORT E SPE LTDA

PERÍODO: 27 DE JUNHO DE 2022 À 30 DE SETEMBRO DE 2022.

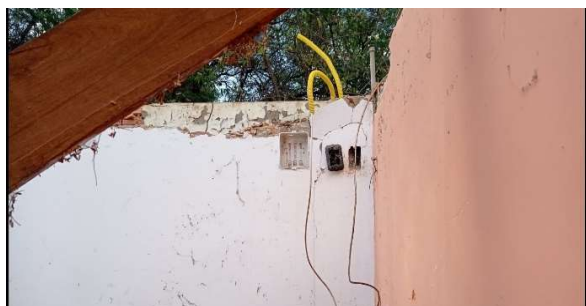
**Figura 17**

01-08-2022 as 14h15 identificação de caixa de passagem de energia e tomadas com ausência de fiação

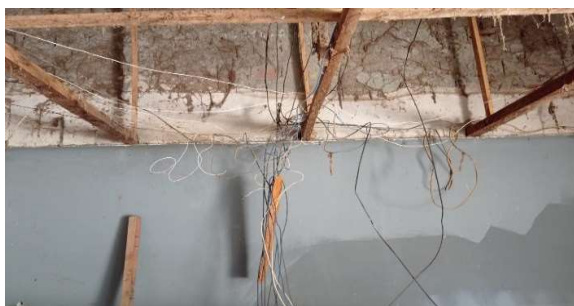
**Figura 29**

01-08-2022 as 15h19 ligação elétrica da recepção sem qualquer critério de segurança, ligações irregulares, sem conduítes e completamente comprometida com risco de curto circuito

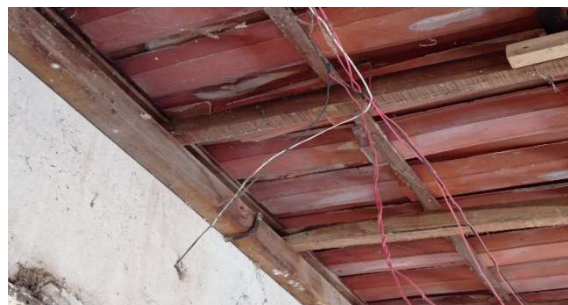
**Figura 36**

02-08-2022 as 7h15 fiação dos corredores de acesso aos quartos expostos, sem conduítes, entrelaçados uns aos outros, com ligações irregulares fora das normas de segurança, com risco de curto circuito sem condições de reuso

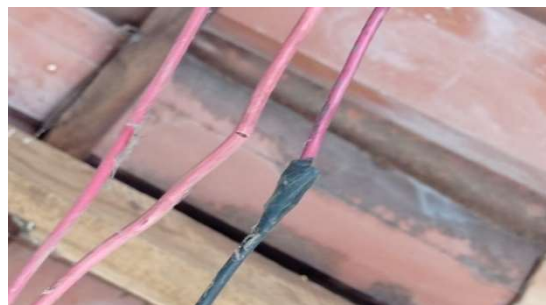
**Figura 38**

02-08-2022 as 7h17 constatação de fissura no revestimento da fiação, fora das normas de segurança, podendo causar curto, causando risco a segurança das pessoas e do imóvel, sem condições de reaproveitamento

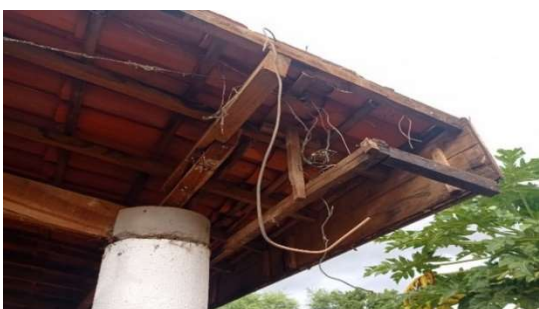
**Figura 53**

02-08-2022 as 9h55 constatação de instalação elétrica irregular nas tampas de acesso ao hotel com fios retorcidos, desencapados, sem conduítes, fora das normas de segurança e sem condições de reuso

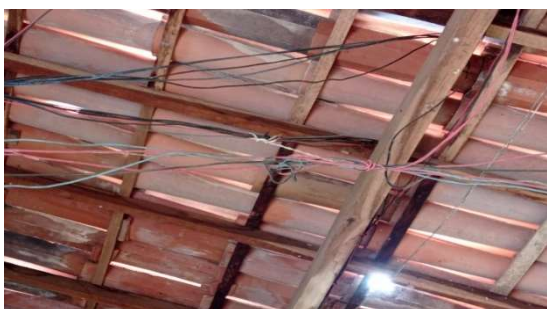
**Figura 55**

02-08-2022 as 9h59 instalações elétricas precárias, fios retorcidos e enrolados uns nos outros, fora das normas de segurança com risco iminente de curto, sem condições de reuso

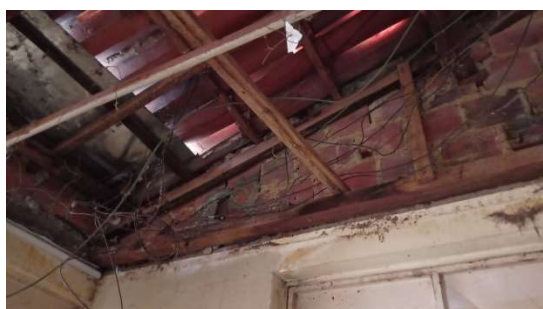
**Figura 65**

02-08-2022 as 14h55 instalação elétrica no corredor de acesso a cozinha completamente comprometida, fios retorcidos, entrelaçados, sem uso de conduítes, com sinais de desgaste do tempo, fora das normas de segurança, sem condições de reuso

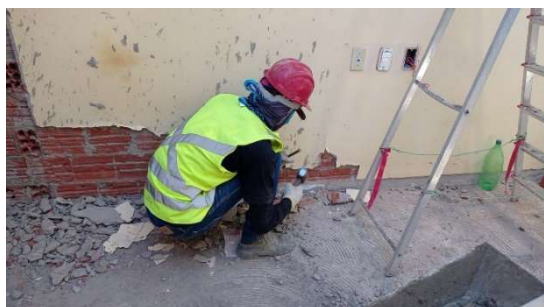
**Figura 312**

12-09-2022 as 16h28 Retirada de reboco devido a falta de aderência com o tijolo, ocasionando o deslocamento do mesmo
