**SBPB PARNAÍBA SOCIEDADE DE PROPÓSITO ESPECÍFICO S/A**

**AEROPORTO INTERNACIONAL DE PARNAÍBA  
PREFEITO DR. JOÃO SILVA FILHO**

**RELATÓRIO DE EXECUÇÃO TRIMESTRAL**

*1º trimestre de 2023*

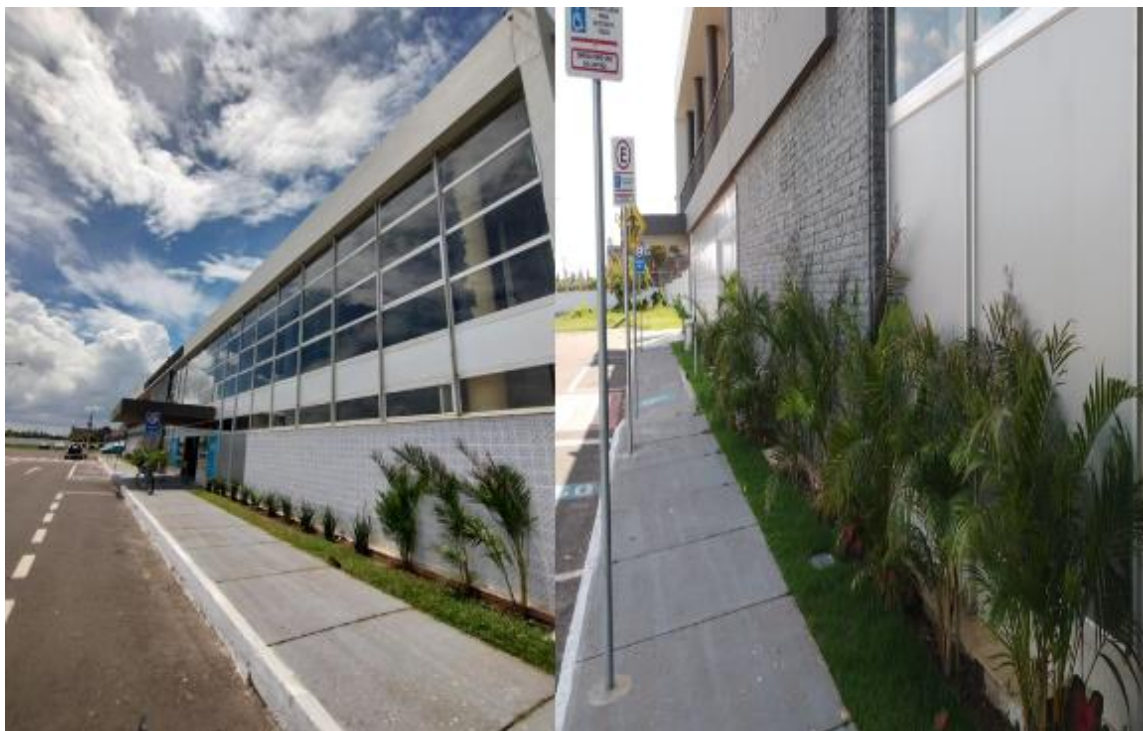
**Figura 8.** Paisagismo do jardim da fachada externa

- Paisagismo dos dois canteiros do jardim do aeroporto e renovação da iluminação.

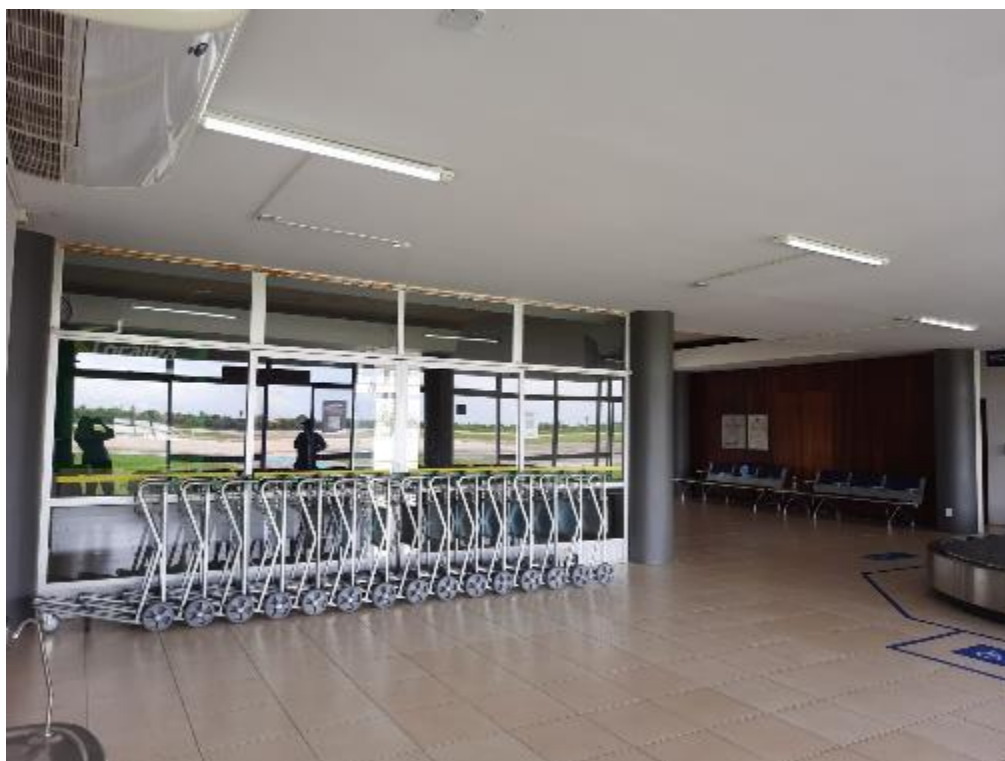
**Figura 10.** Pintura da área de desembarque e restituição de bagagem

- Pintura da área de desembarque.

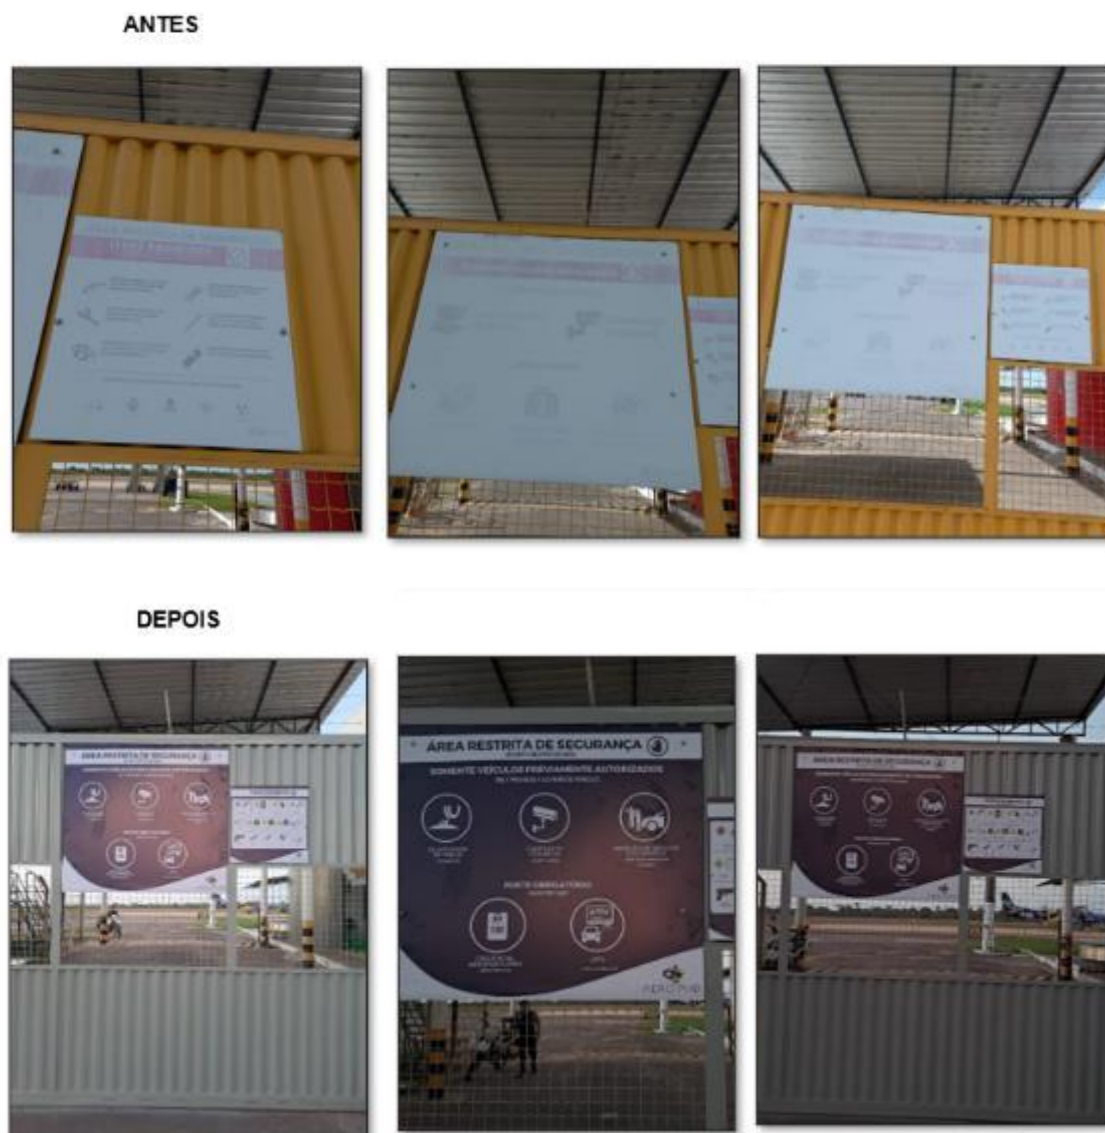
**Figura 12.** Revitalização dos avisos de segurança

- Reestruturação de Informativos no Portão de Acesso de Veículos.

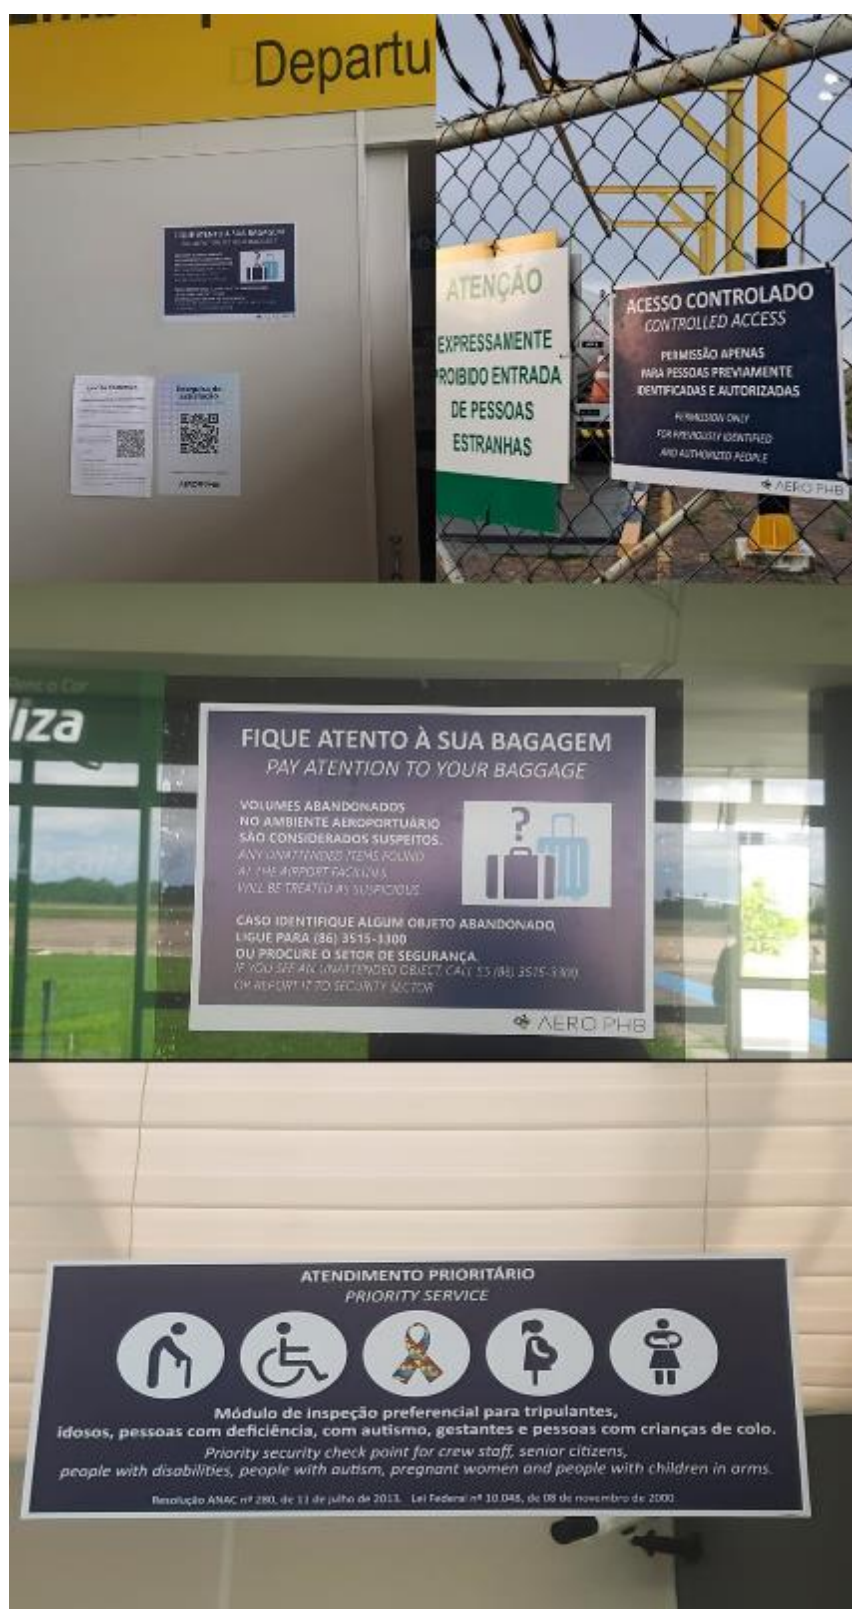
**Figura 15. Placas informativas em áreas de circulação do aeroporto**

- Reformulação de placas informativas e implementação de informativos de acesso às áreas controladas e restritas de segurança, módulos de atendimento prioritário, bagagens e volumes abandonados.

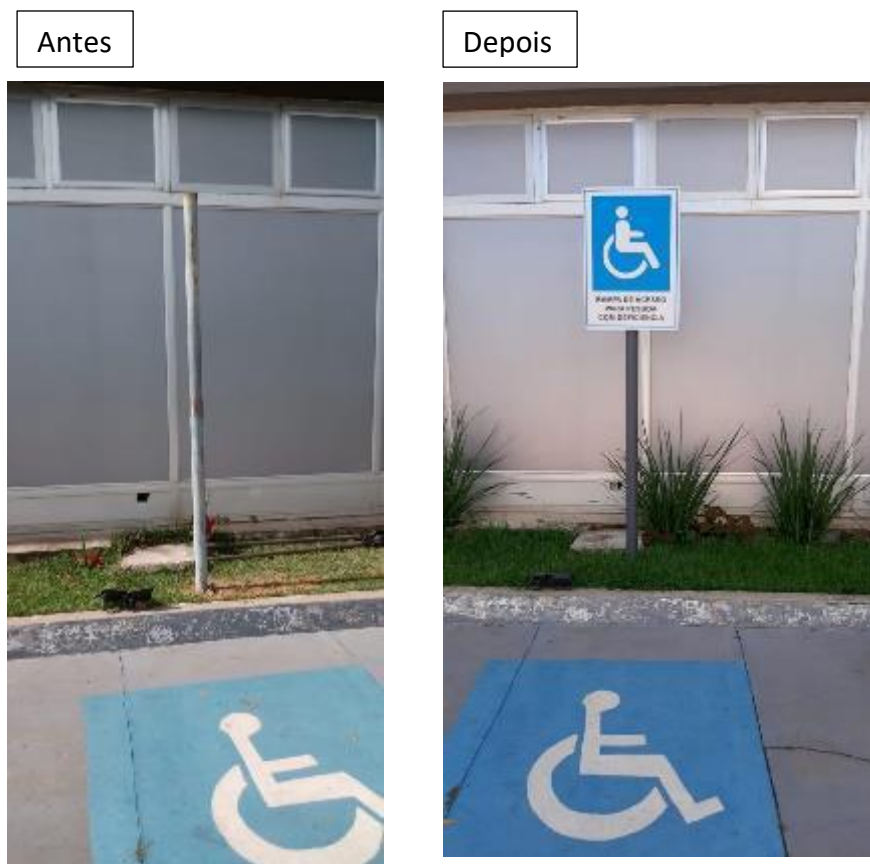
**Figura 16.** Sinalização renovada nas vagas de acessibilidade

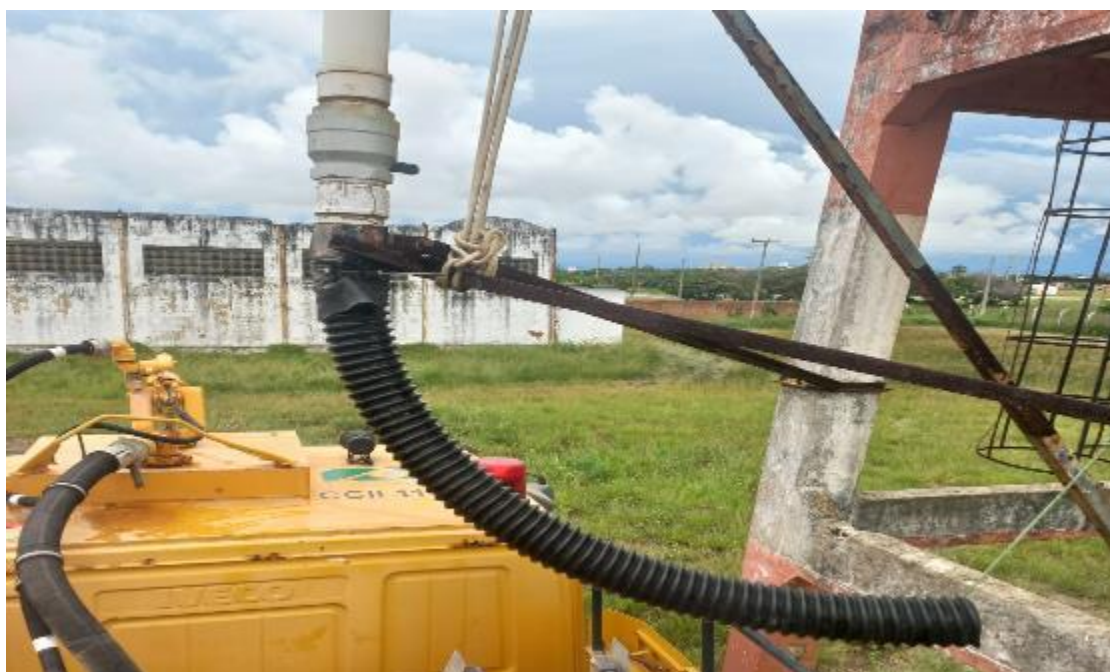
**Figura 22.** tubulação de saída de água do reservatório de reabastecimento por gravidade do CCI;

- Sinalização de extintores do terminal de passageiros;
- Recuperação da tubulação de saída de água do reservatório de reabastecimento por gravidade do CCI com água.

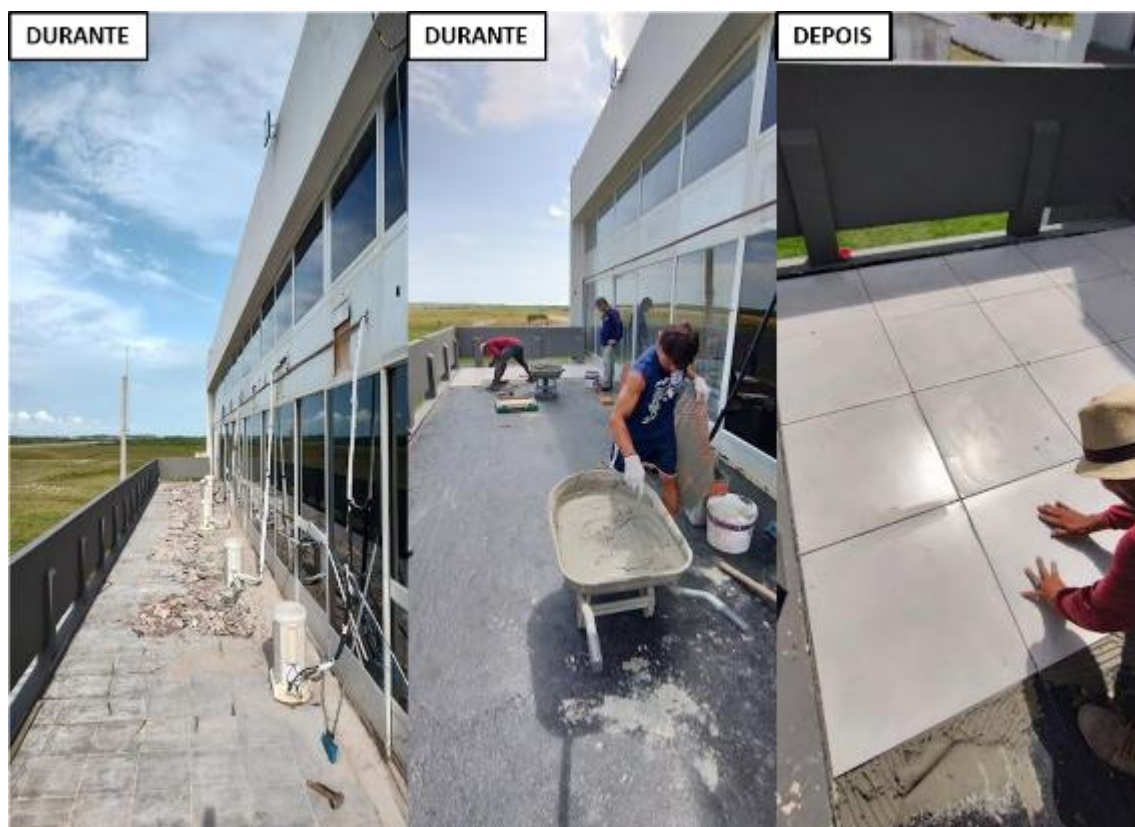
**Figura 30.** Revitalização do piso do mirante (1)

- Reparação das portas de vidro das salas administrativas para contenção de escoamento de água da chuva.
- Substituição das fechaduras das portas das salas administrativas.
- Revitalização do piso do mirante, localizado em seção que adjacente ao lado ar.

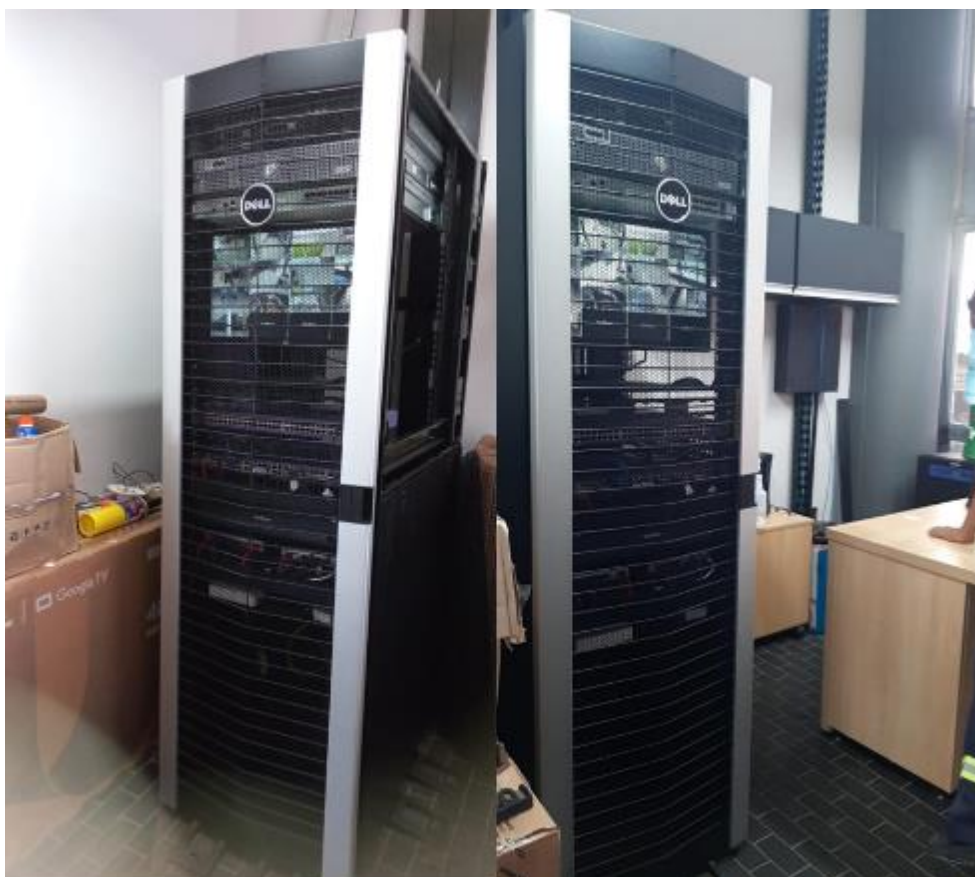
**Figura 36. NVR do aeroporto após instalação**

- Estruturação elétrica do servidor, com novos cabos de rede;
- Instalação e configuração de NVR (*Network Video Recorder*);
- Compra de duas novas câmeras (saguão superior e entrada do TPS);

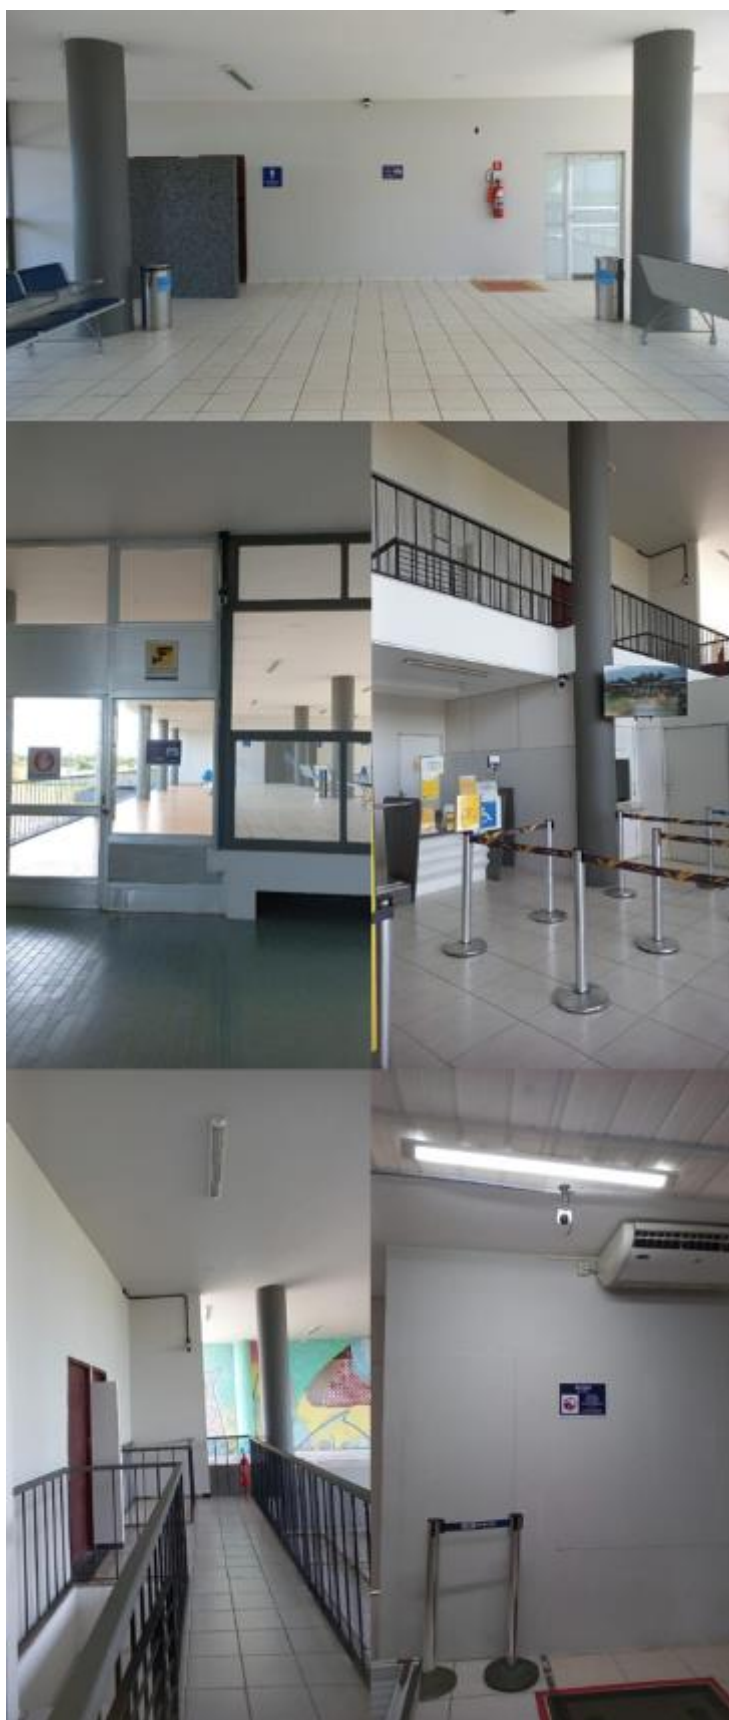
O processo de instalação do novo sistema de câmeras de vigilância envolveu também a substituição e reparo de câmeras herdadas do antigo operador aeroportuário que estavam com problemas e foram deixadas inoperantes pela então administração do aeroporto.

Atualmente são 11 câmeras em funcionamento das 24 herdadas do antigo operador aeroportuário. Além disso, há outras duas câmeras novas em teste.

**Figura 37.** Algumas das câmeras de segurança instaladas no novo sistema

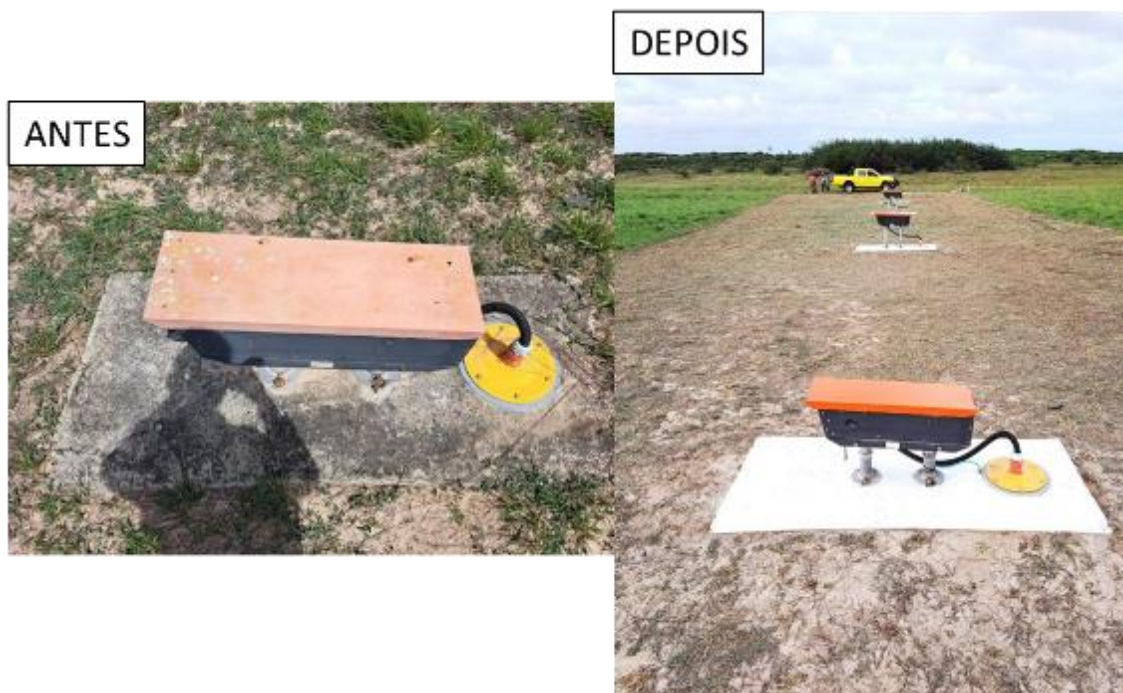
**Figura 39.** Restauração do PAPI

Ainda em relação ao PAPI, foi realizada a revitalização externa dos auxílios, com a implantação de nova pintura, que permite a melhor identificação dos objetos (Figura 39 e Figura 40).

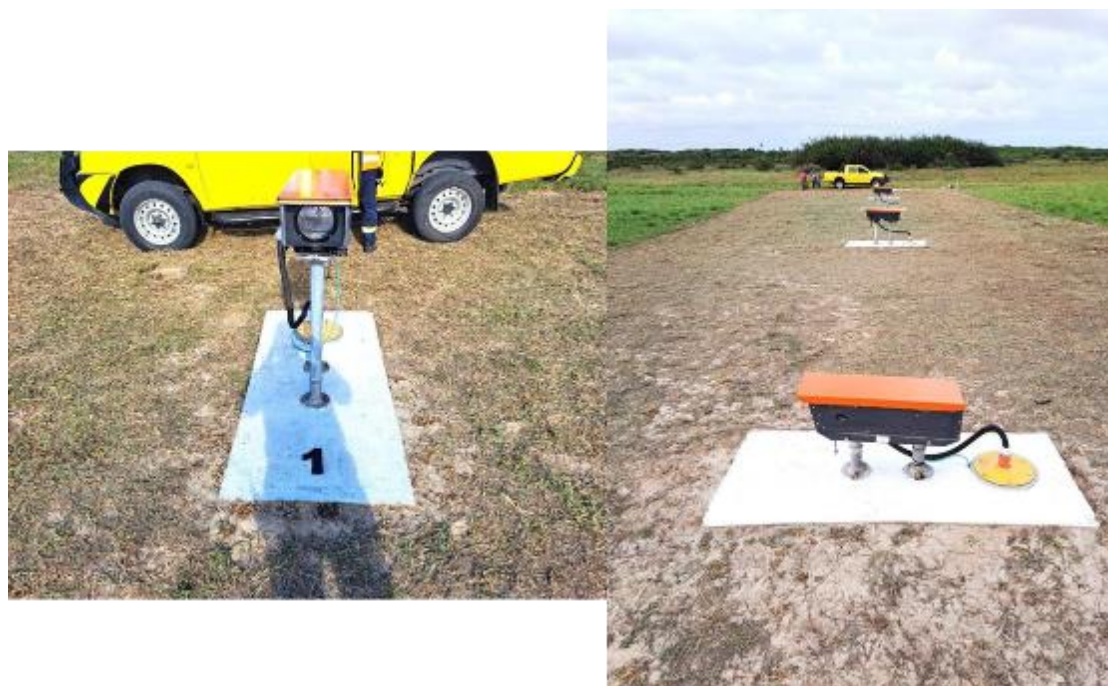
**Figura 40.** PAPI após a revitalização

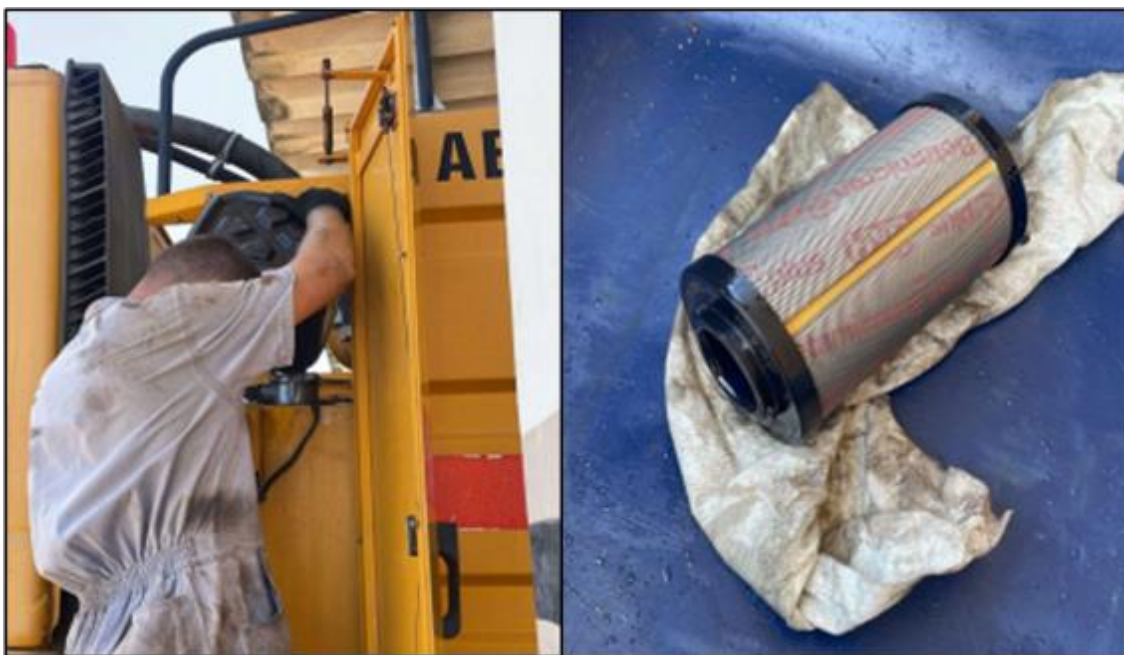
**Figura 51.** Troca de óleo e limpeza do elemento filtrante hidráulico

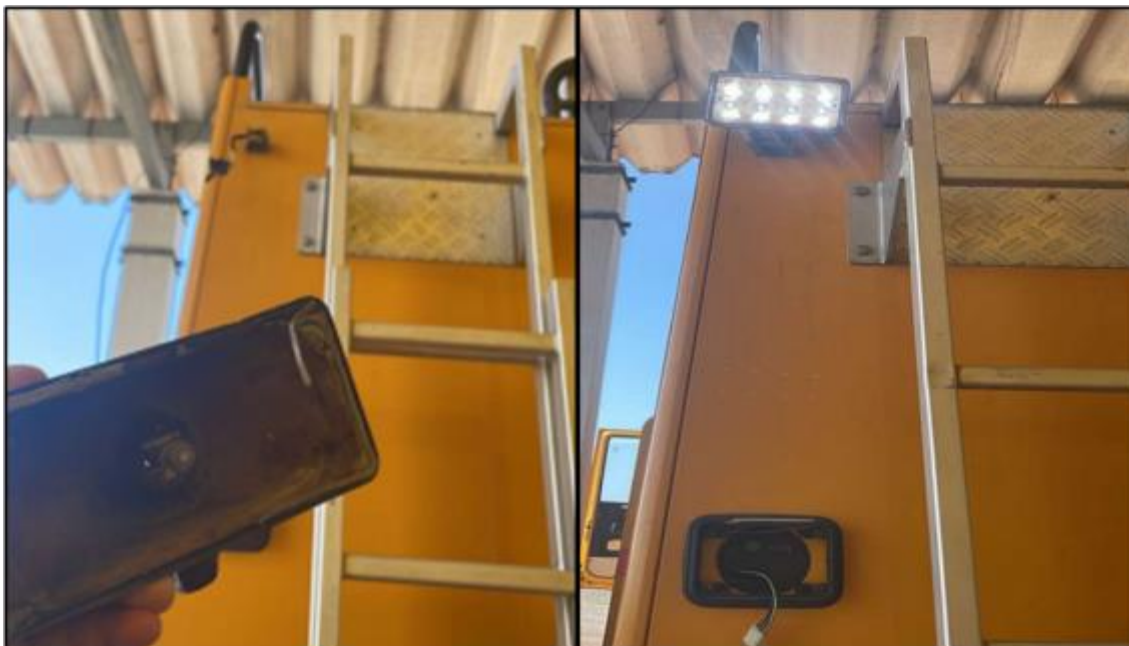
**Figura 53.** Substituição dos faroletes traseiros

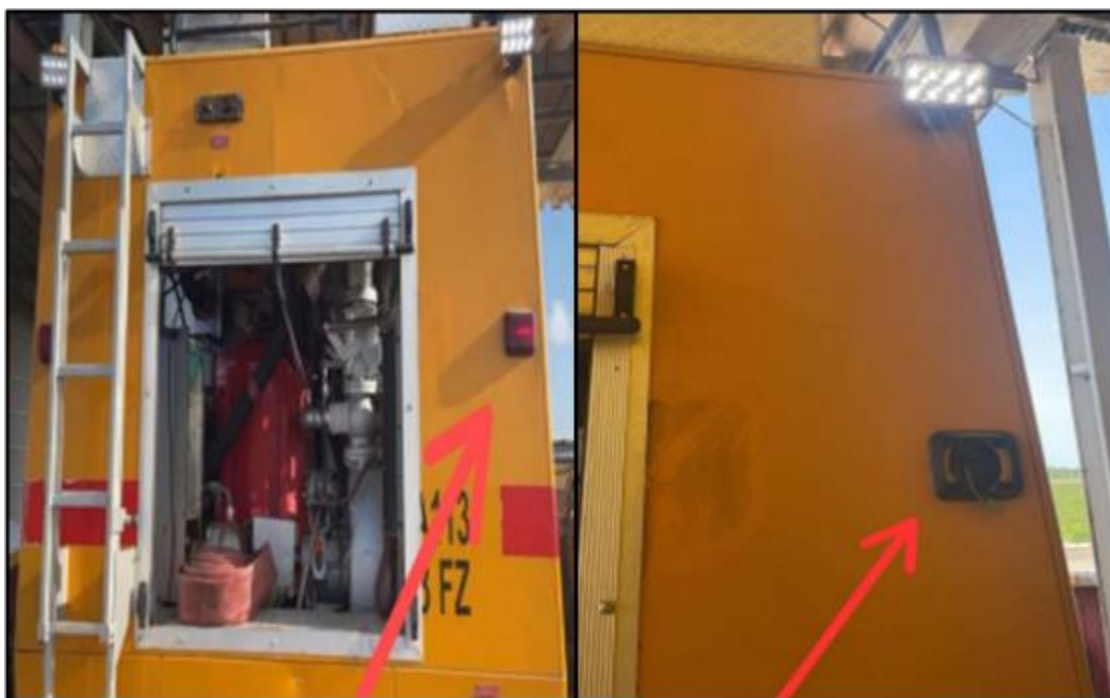
**Figura 54.** Substituição dos strobos

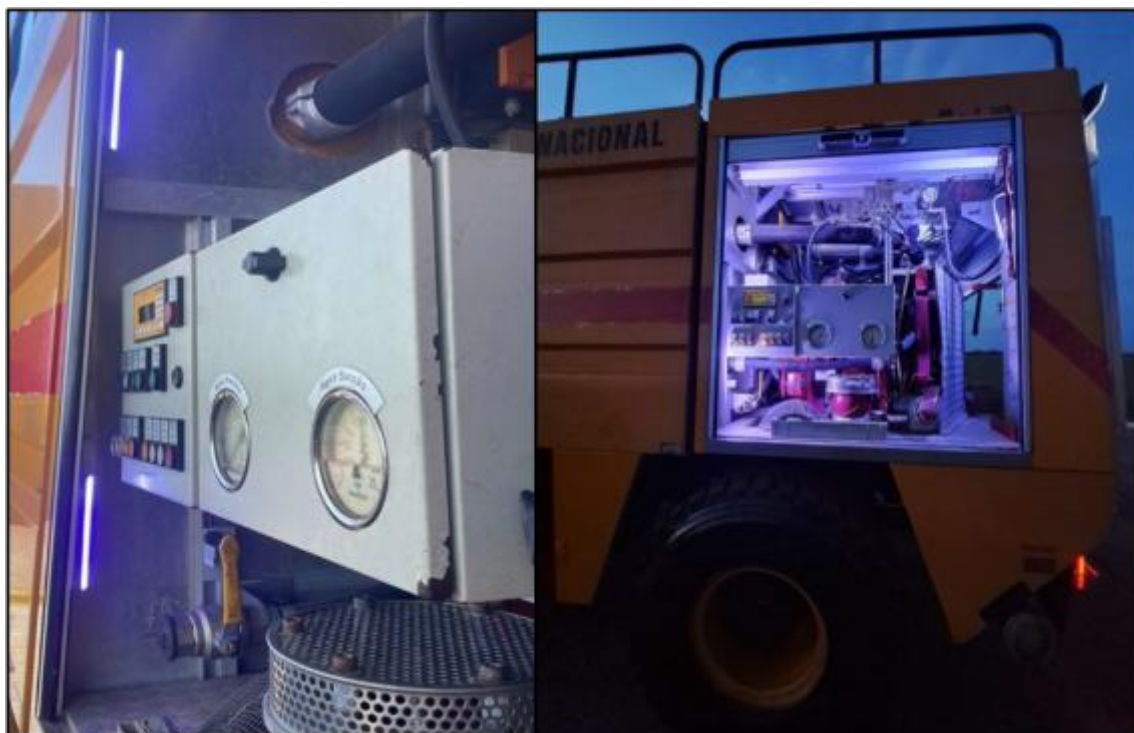
**Figura 55.** Substituição das luminárias traseiras

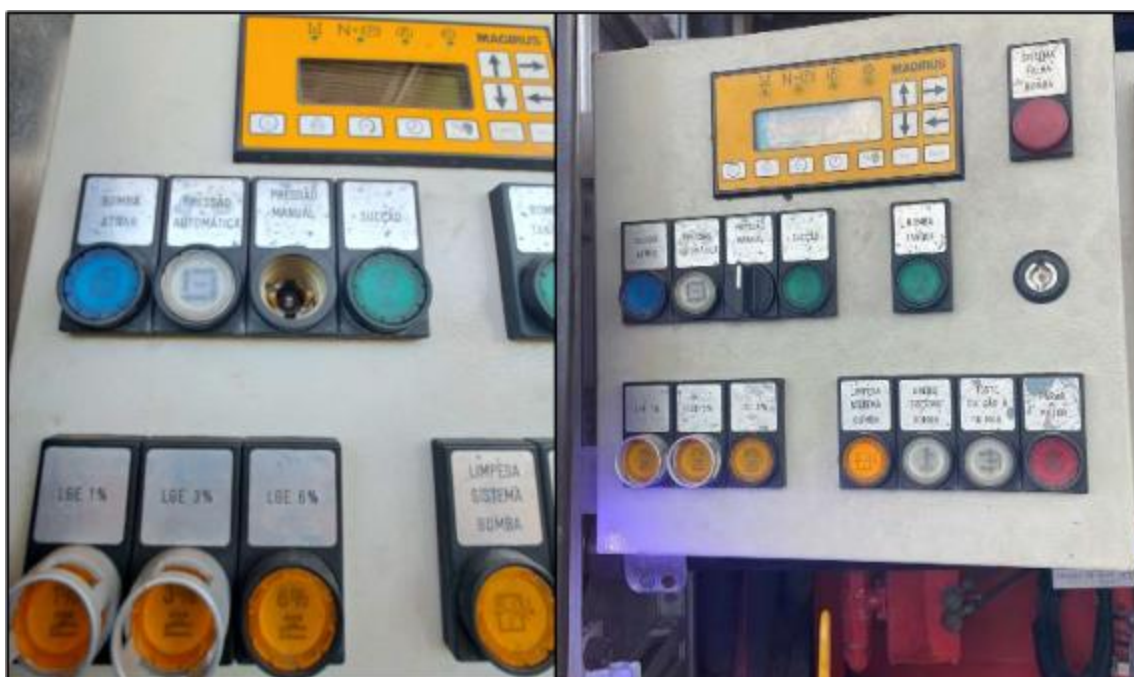
**Figura 56.** Substituição do botão de acelerador da bomba externa

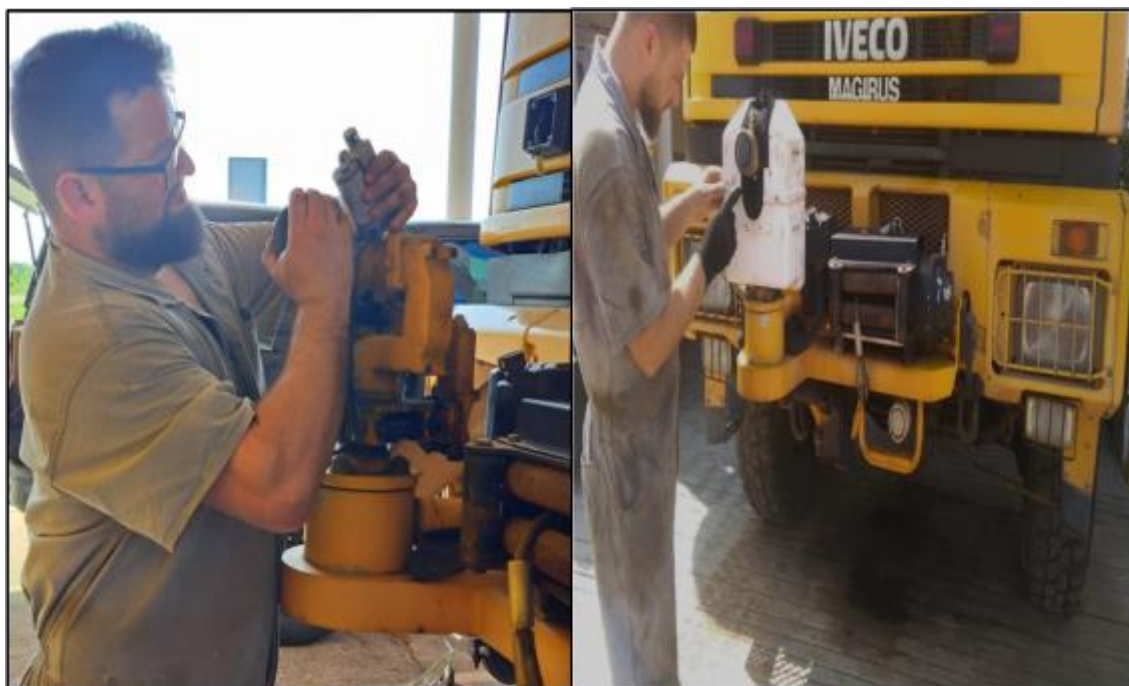
**Figura 57.** Substituição do atuador sólido/neblina canhão para-choque

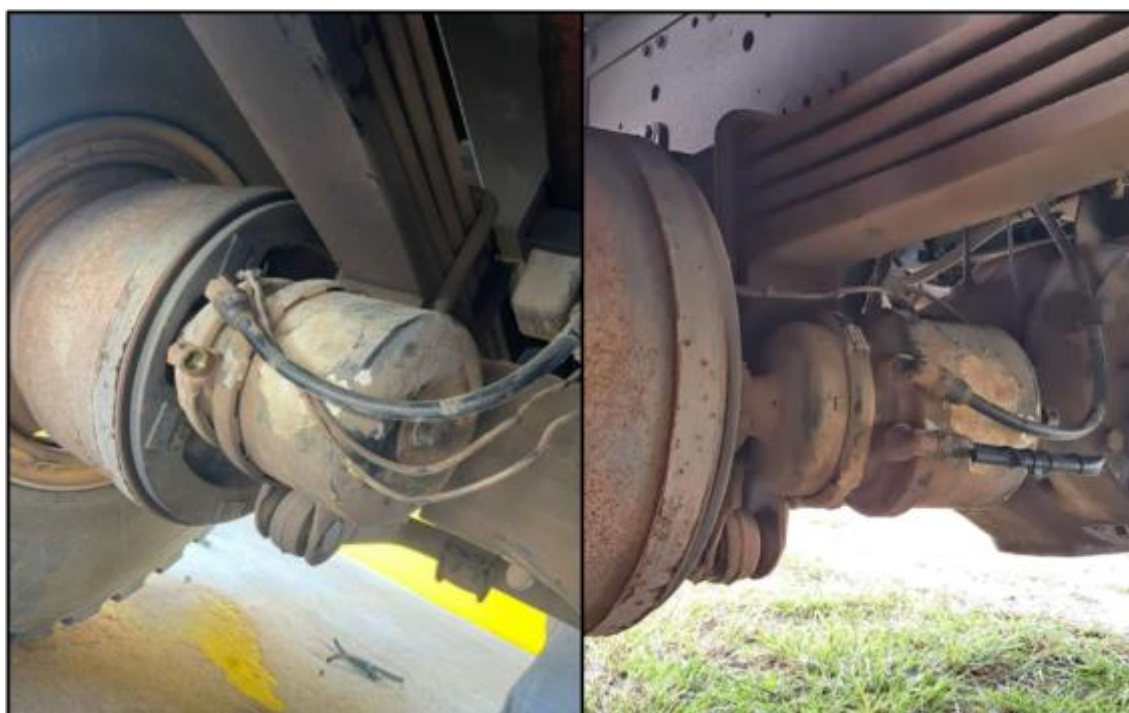
**Figura 58.** Isolamento da cuíca lado direito do sistema de freio

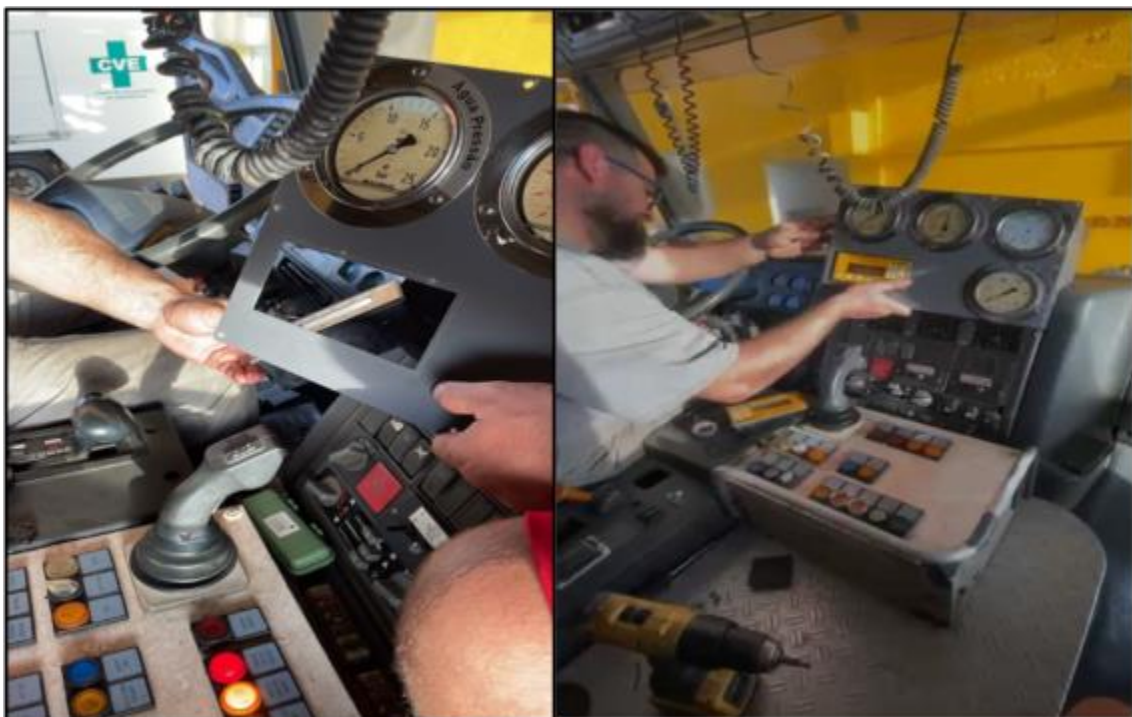
**Figura 59.** Substituição painel externo pelo interno

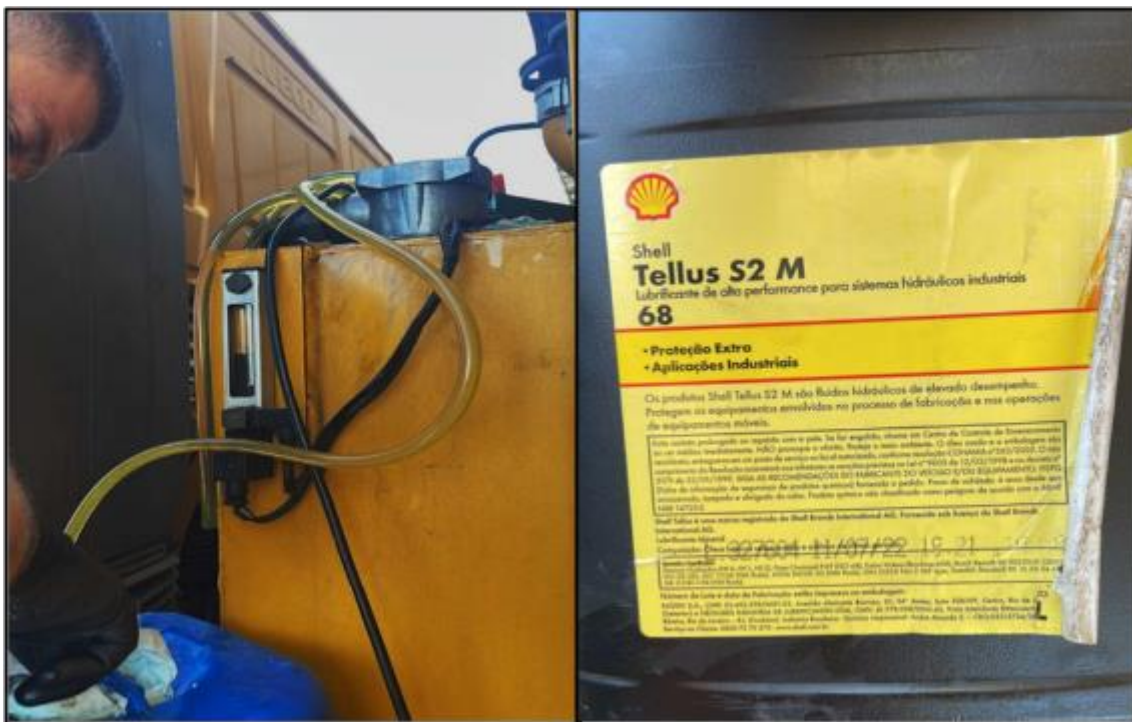
**Figura 60.** Higienização do sistema hidráulico

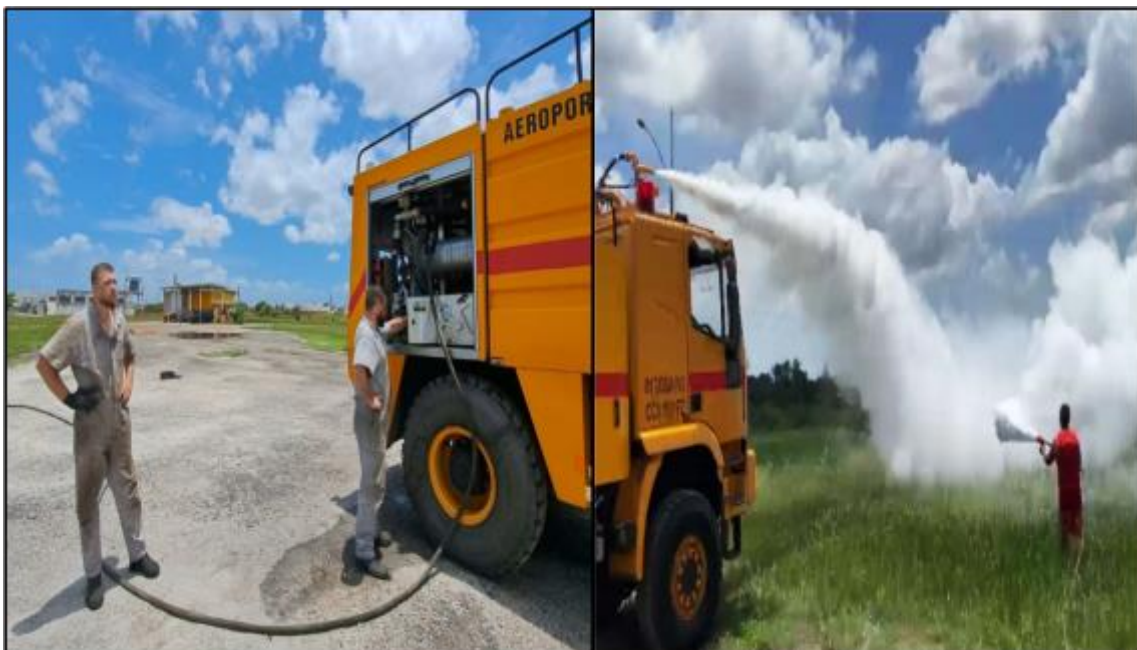
**Figura 63.** Teste operacional do sistema de PQ

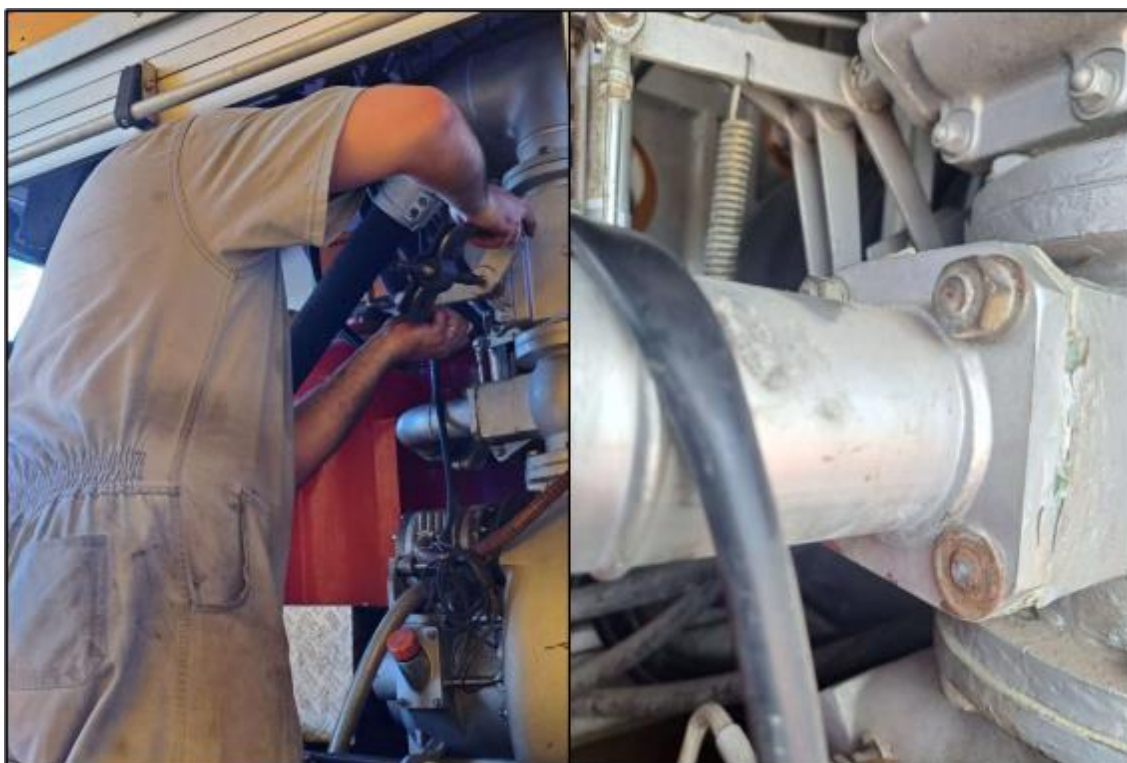
**Figura 64.** Liberação da válvula de dosagem do LGE

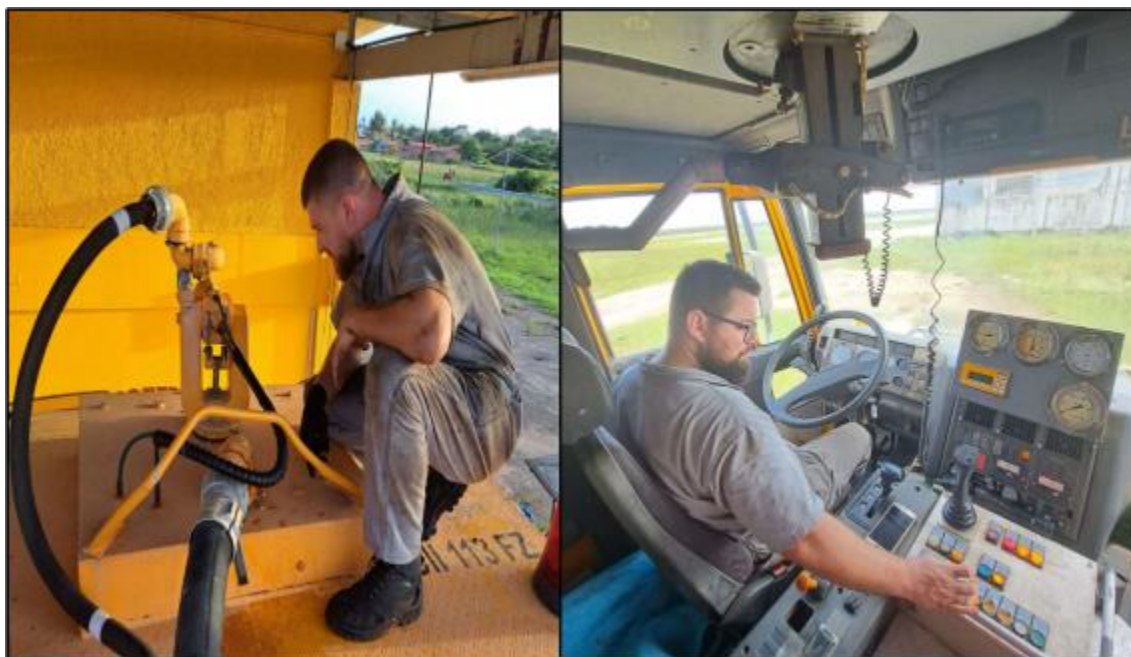
**Figura 65.** Teste operacional do canhão monitor

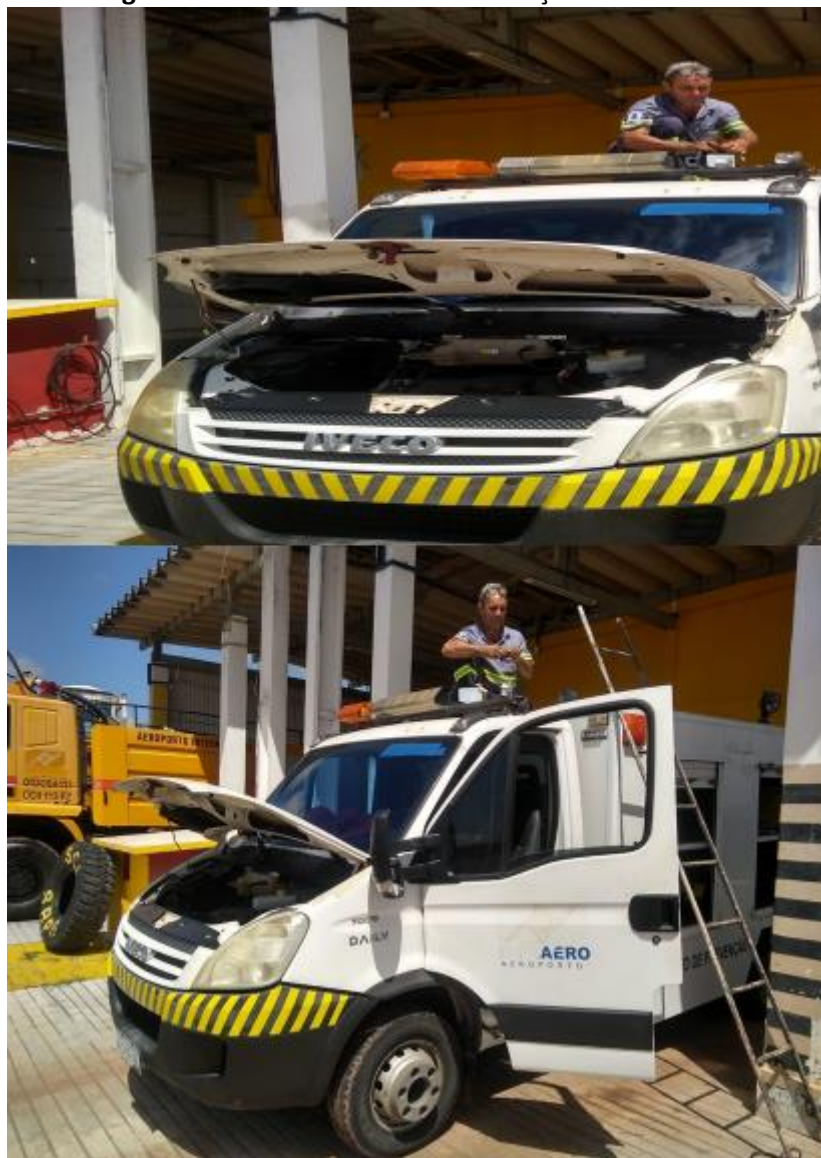
Houve também a manutenção dos dispositivos de alarme sonoro e de iluminação intermitente do veículo de apoio, conforme figura abaixo.

**Figura 66.** Troca de alarme e iluminação intermitente

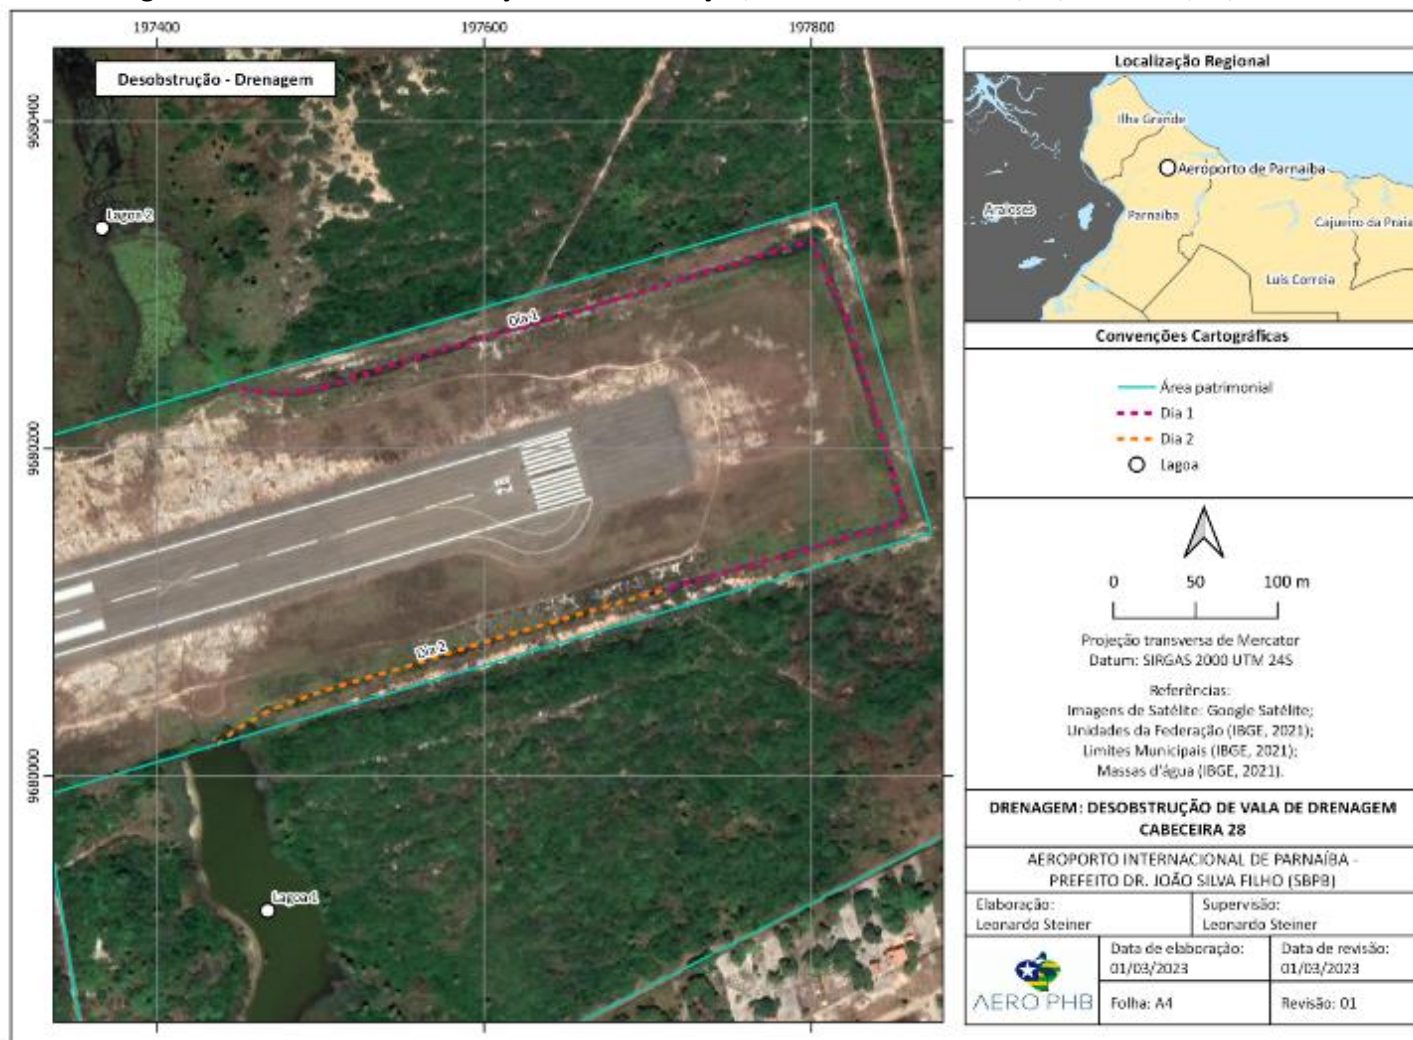
**Figura 70.** Andamento dos serviços de desobstrução, realizados nos dias 27/02/2023 e 28/02/2023

Entre os dias 27/02/2023 e 28/02/2023 realizou-se os serviços de desobstrução da vala de drenagem da Cabeceira 28. Os serviços consistiram na retirada de solo e vegetação do canal que interliga as duas lagoas existentes na área do sítio aeroportuário por meio de serviços de escavação. A retirada de solo iniciou-se no dia 27/02/2023 às 08h30 e perdurou até as 18h00 do mesmo dia. O restante do canal foi desobstruído na manhã do dia 28/02/2023. Já no período da tarde, com a mesma escavadeira, realizou-se a compactação do solo retirado, mediante passadas simultâneas da máquina e espalhamento do solo e vegetação nas margens do canal.
