**SBPB PARNAÍBA SOCIEDADE DE PROPÓSITO ESPECÍFICO S/A**

**AEROPORTO INTERNACIONAL DE PARNAÍBA  
PREFEITO DR. JOÃO SILVA FILHO**

**RELATÓRIO DE EXECUÇÃO TRIMESTRAL**

*1º trimestre de 2023*

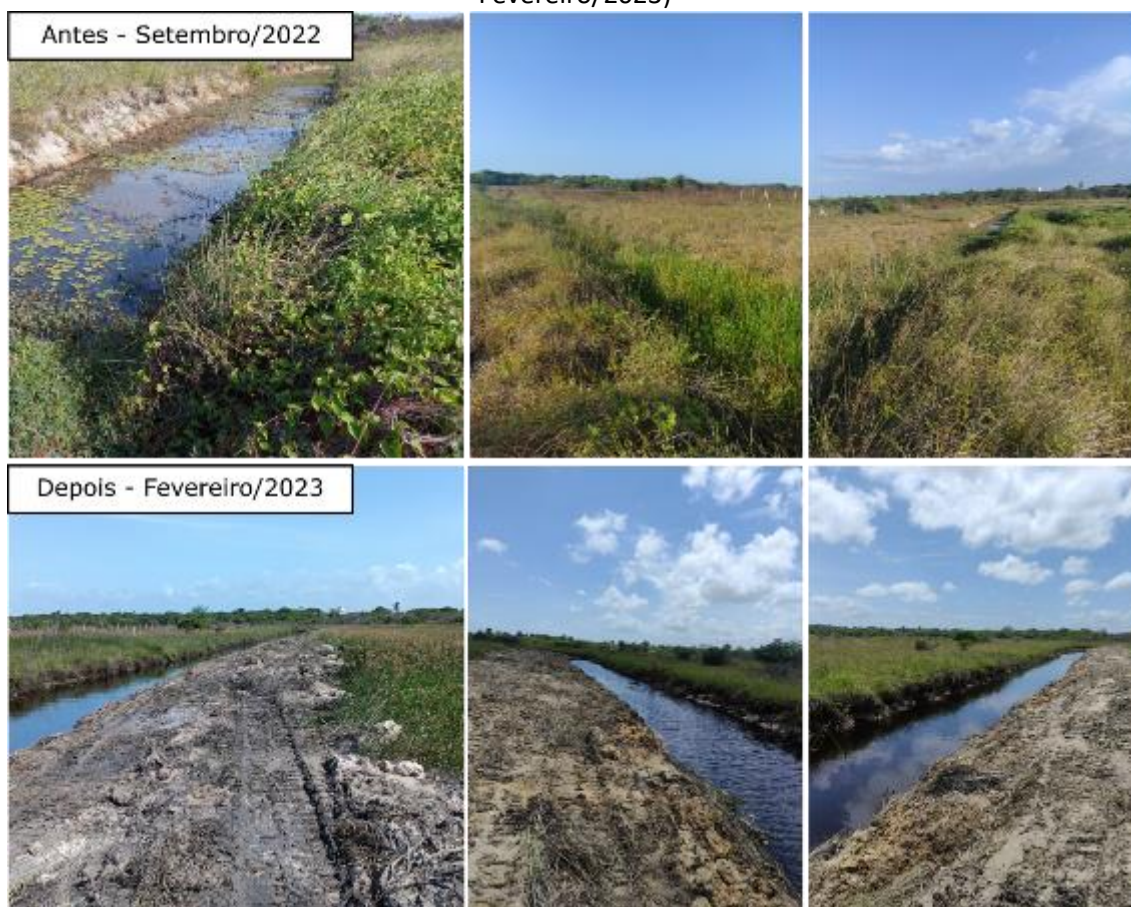
**Figura 71.** Antes e depois da realização dos serviços de desobstrução (Setembro/2022 versus Fevereiro/2023)

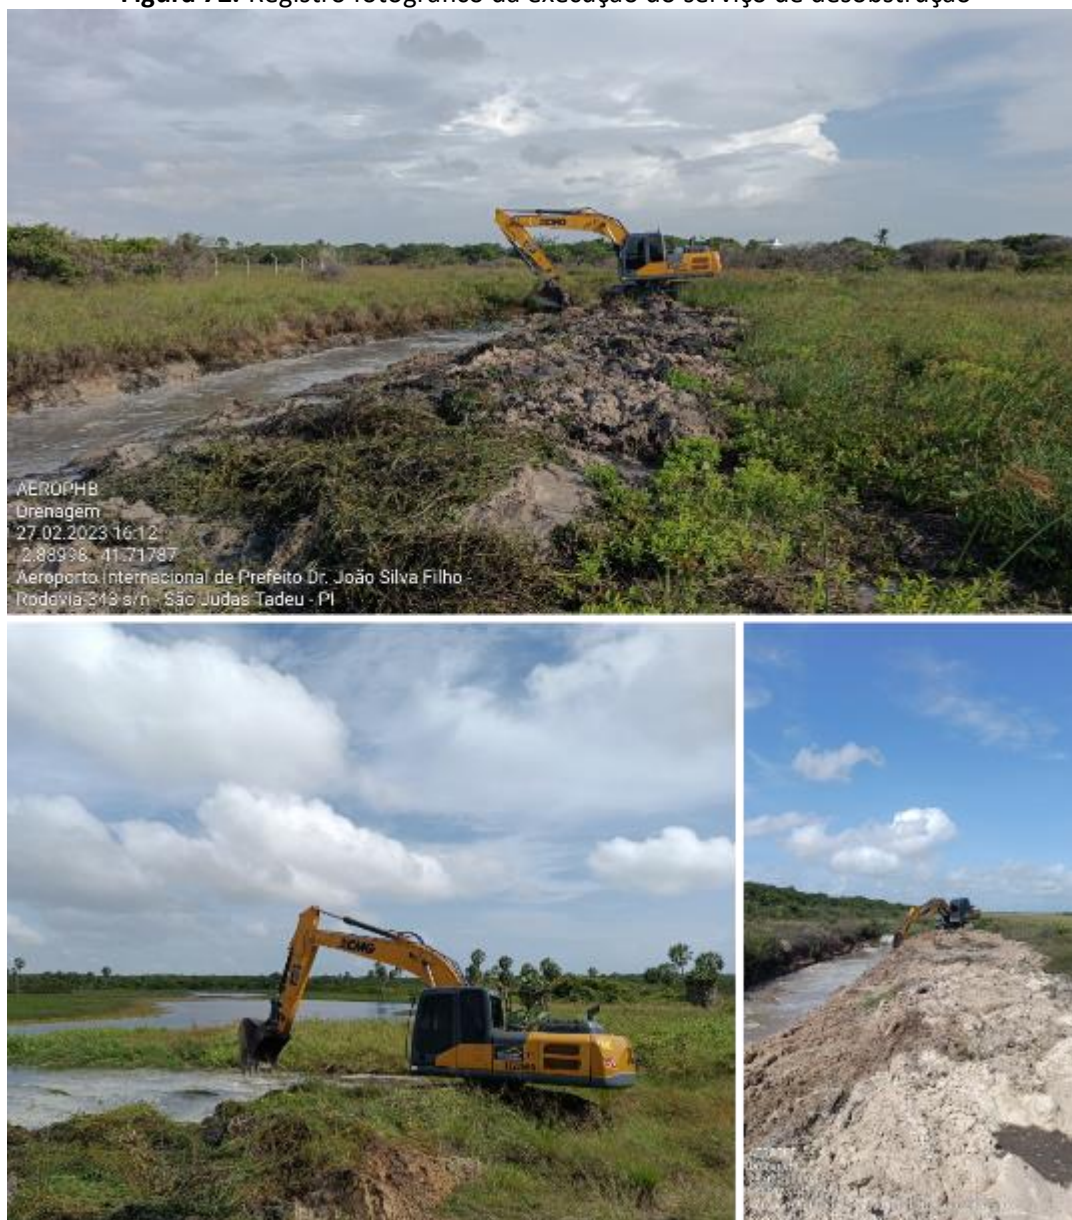
**Figura 72.** Registro fotográfico da execução do serviço de desobstrução

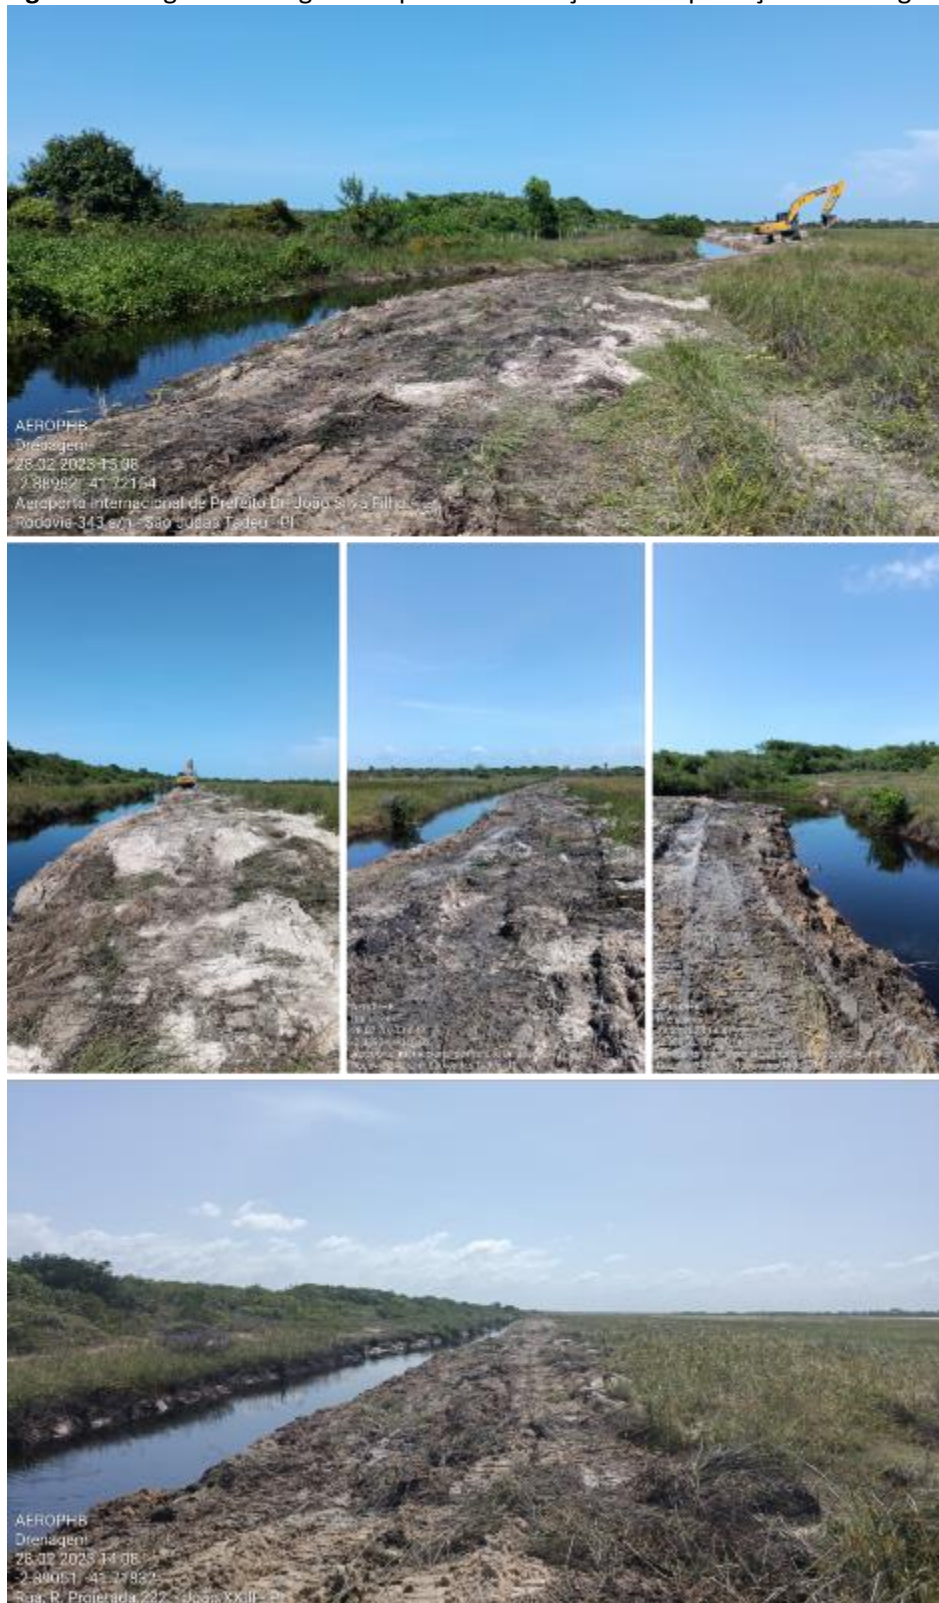
**Figura 73.** Registros fotográficos pós desobstrução e compactação das margens

Mediante observações em campo nos dias que sucederam a execução dos serviços, observou-se melhora significativa de fluxo na vazão dos canais de drenagem,

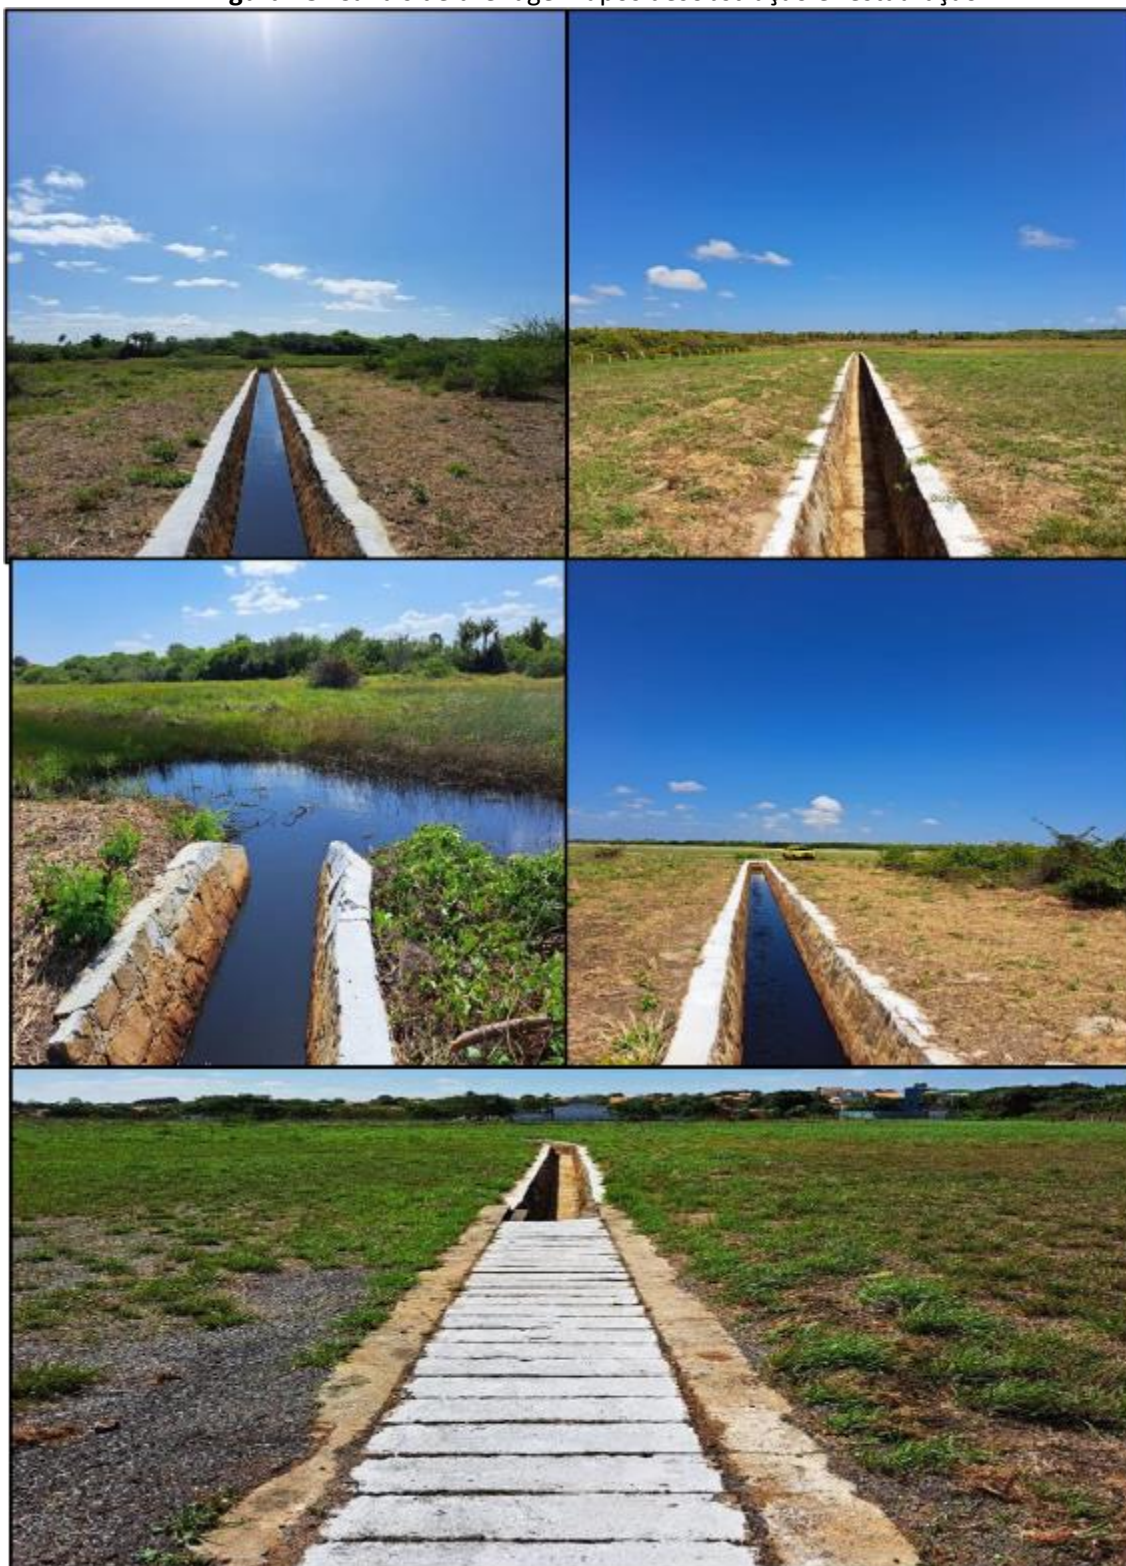
**Figura 75.** Canais de drenagem após desobstrução e restauração

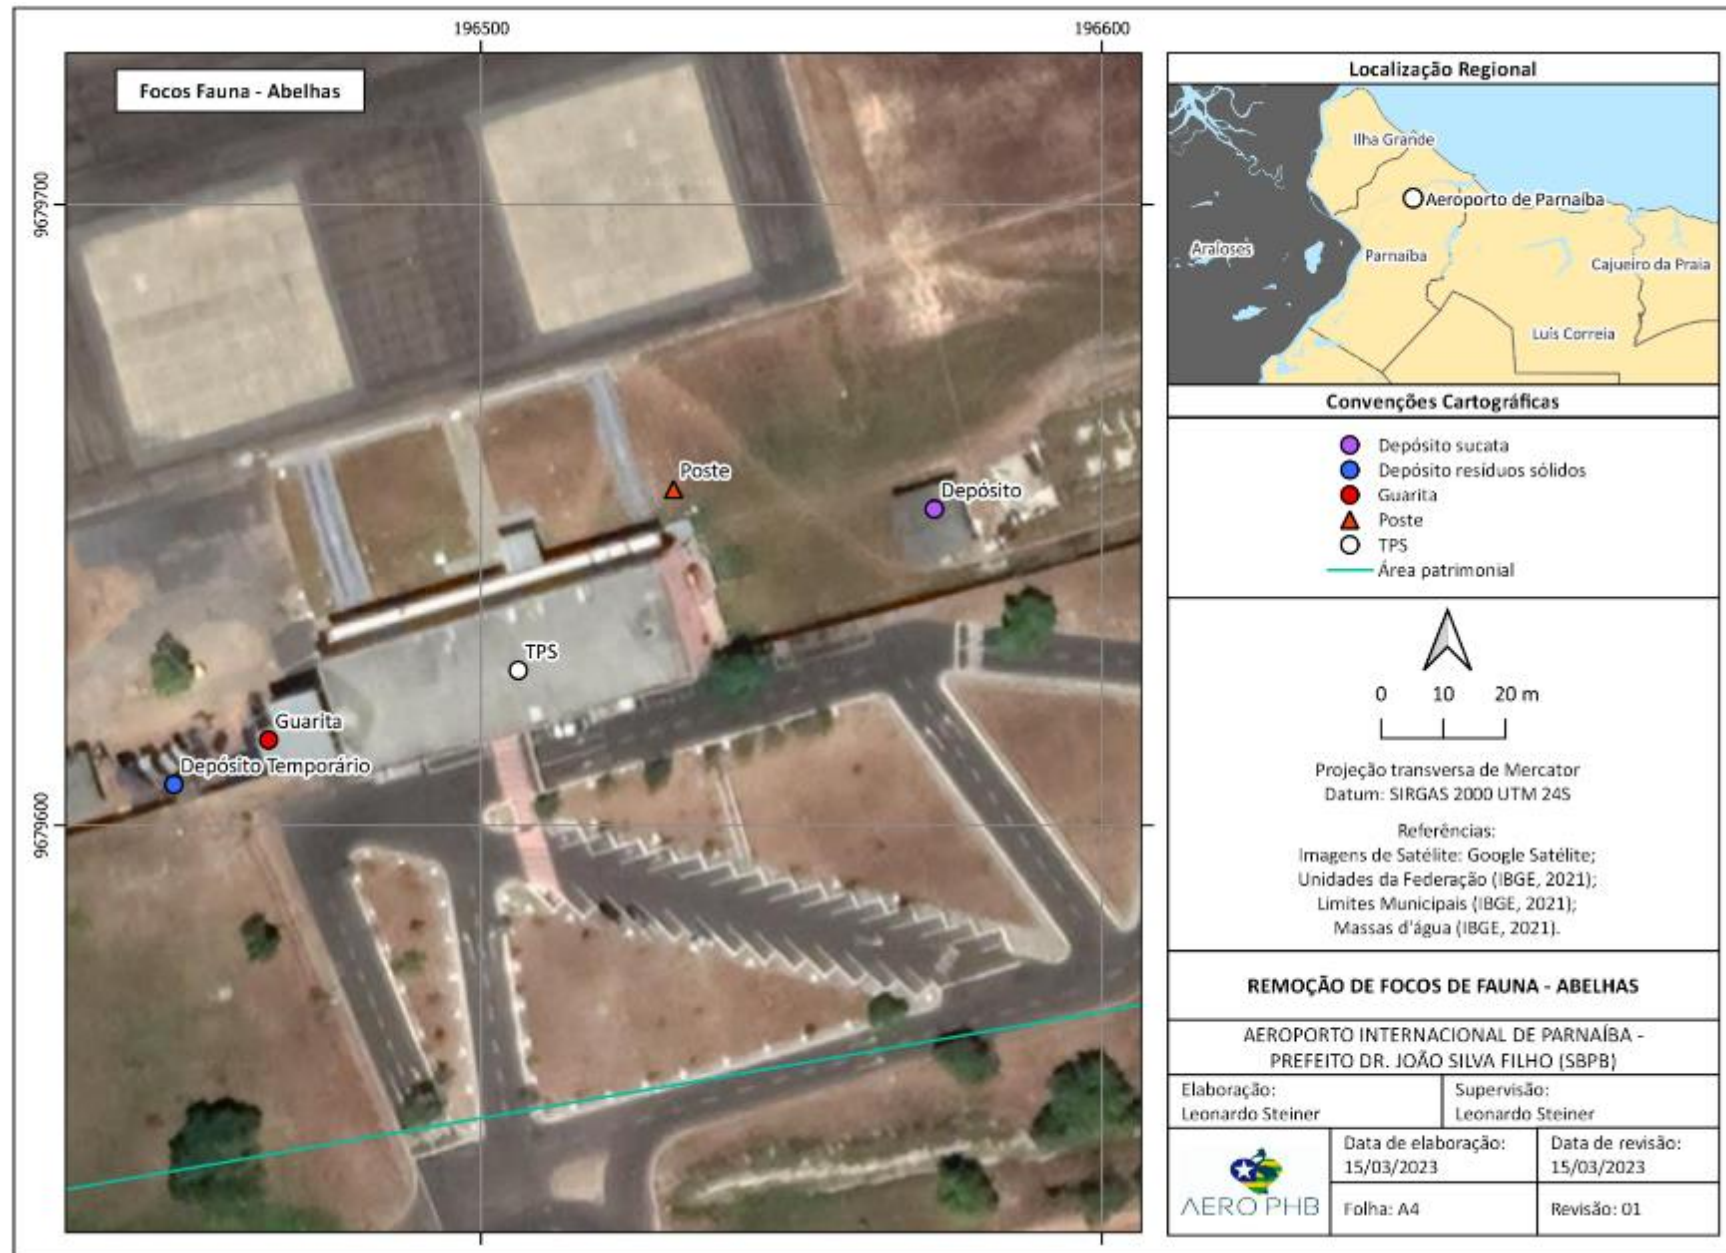
**Figura 78.** Localização de foco atrativo de fauna – colmeia de abelhas.

Tendo em vista o risco à segurança dos passageiros e colaboradores que trafegam pelas imediações todos os dias, e as prerrogativas previstas na Instrução Suplementar (IS) nº 153.501-001A (ANAC, 2021) realizou-se, no dia 07/03/2023, no turno da noite, a remoção das abelhas do local com o apoio de equipe composta por:

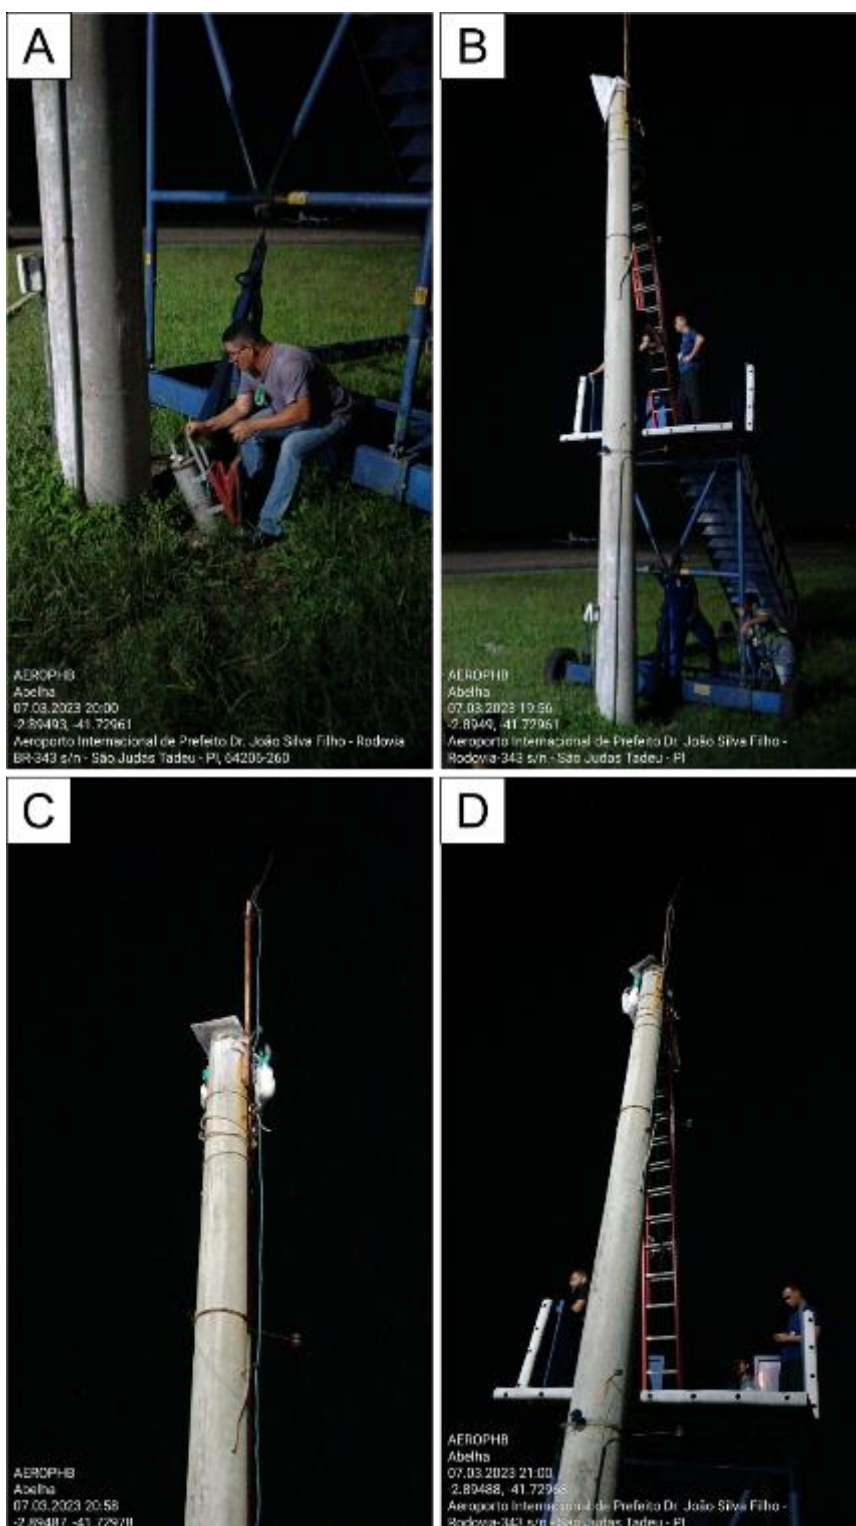
**Figura 79.** Registros fotográficos do serviço de remoção de abelhas: (A) soprador de fumaça; (B) estrutura montada para execução do serviço; (C) e (D) fechamento com placa cerâmica.

- 02 (dois) apicultores, sendo um deles responsável por realizar a captura das abelhas no topo do poste e outro por bombear fumaça na base do poste através do uso de soprador.
- 02 (dois) bombeiros, para garantir a segurança da operação e orientar os apicultores quanto ao uso de cinto de segurança, já que esta envolvia trabalho em altura.
- 02 (dois) técnicos de manutenção, para realizar o fechamento de orifícios/aberturas na estrutura do poste que pudessem viabilizar a entrada das abelhas no local.
- 01 (um) operador de equipamentos, para operar trator e escada para facilitar o acesso ao local.

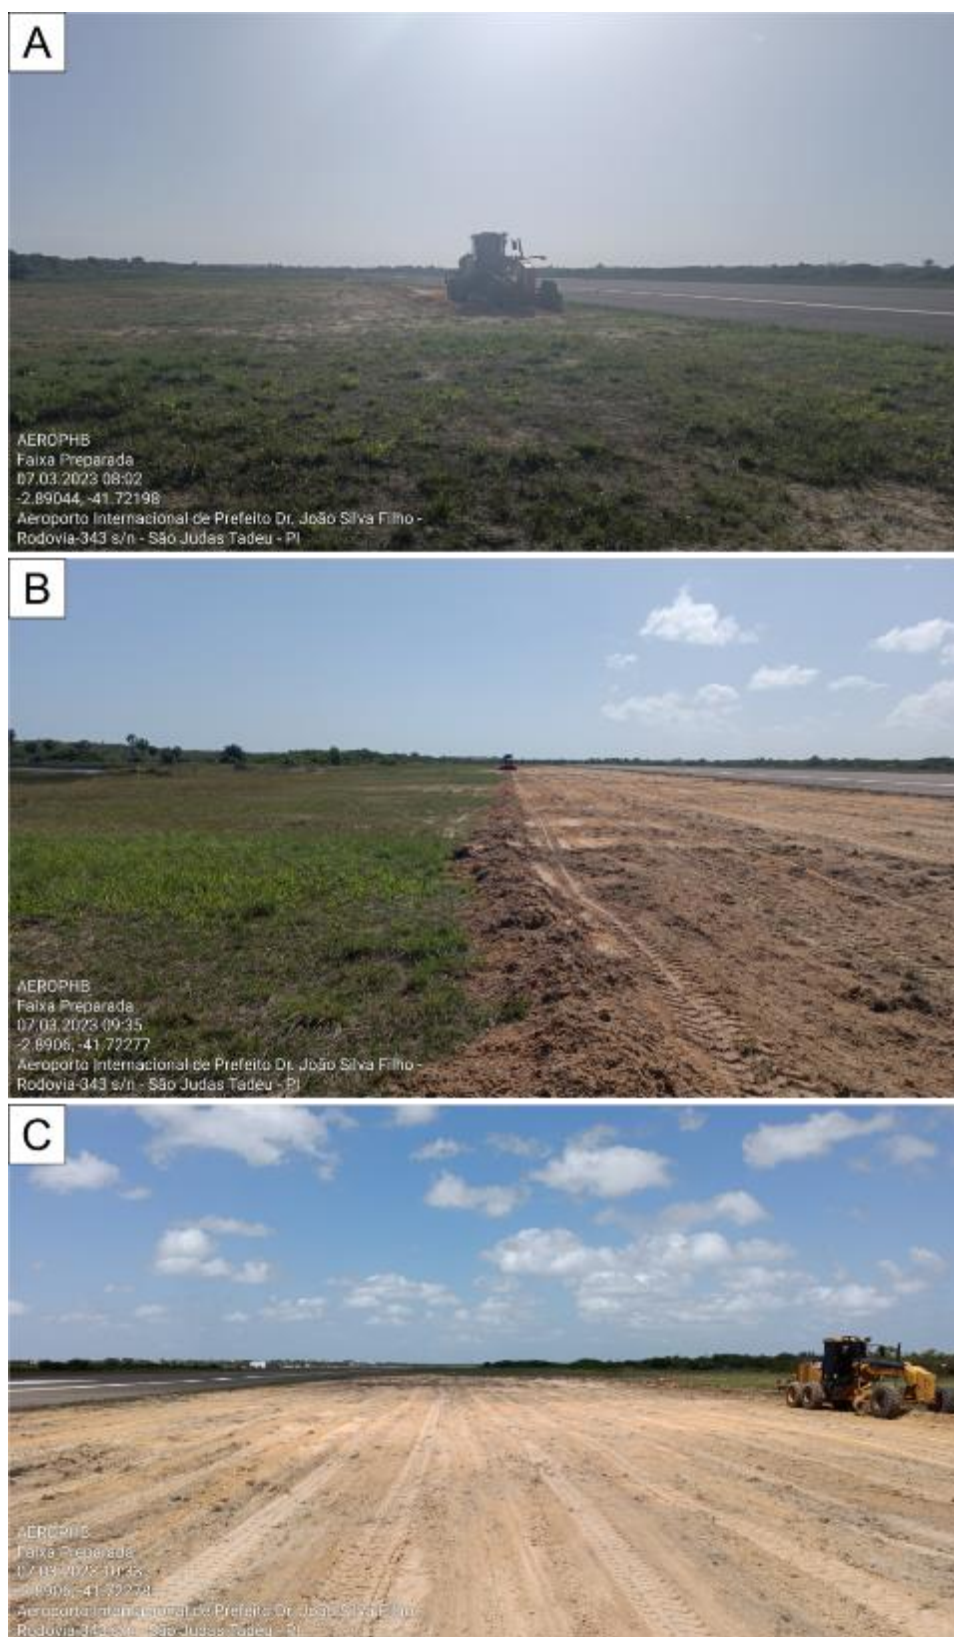
**Figura 83.** Registros fotográficos da execução dos serviços de nivelamento.

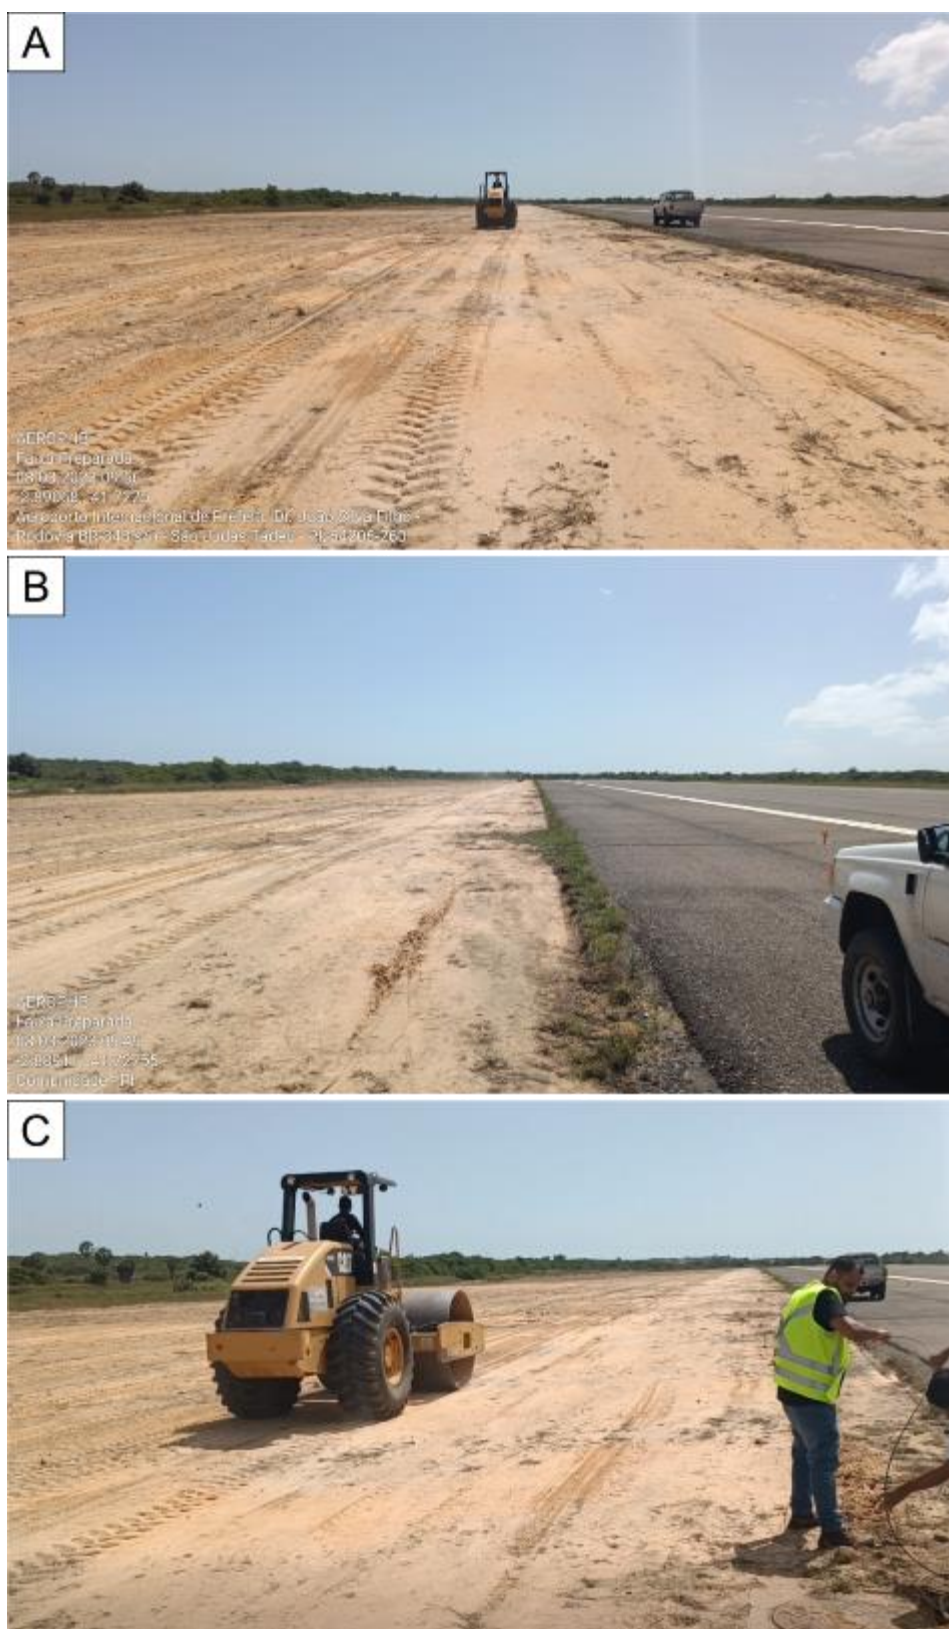
**Figura 84.** Registros fotográficos da área após a realização dos serviços de compactação.

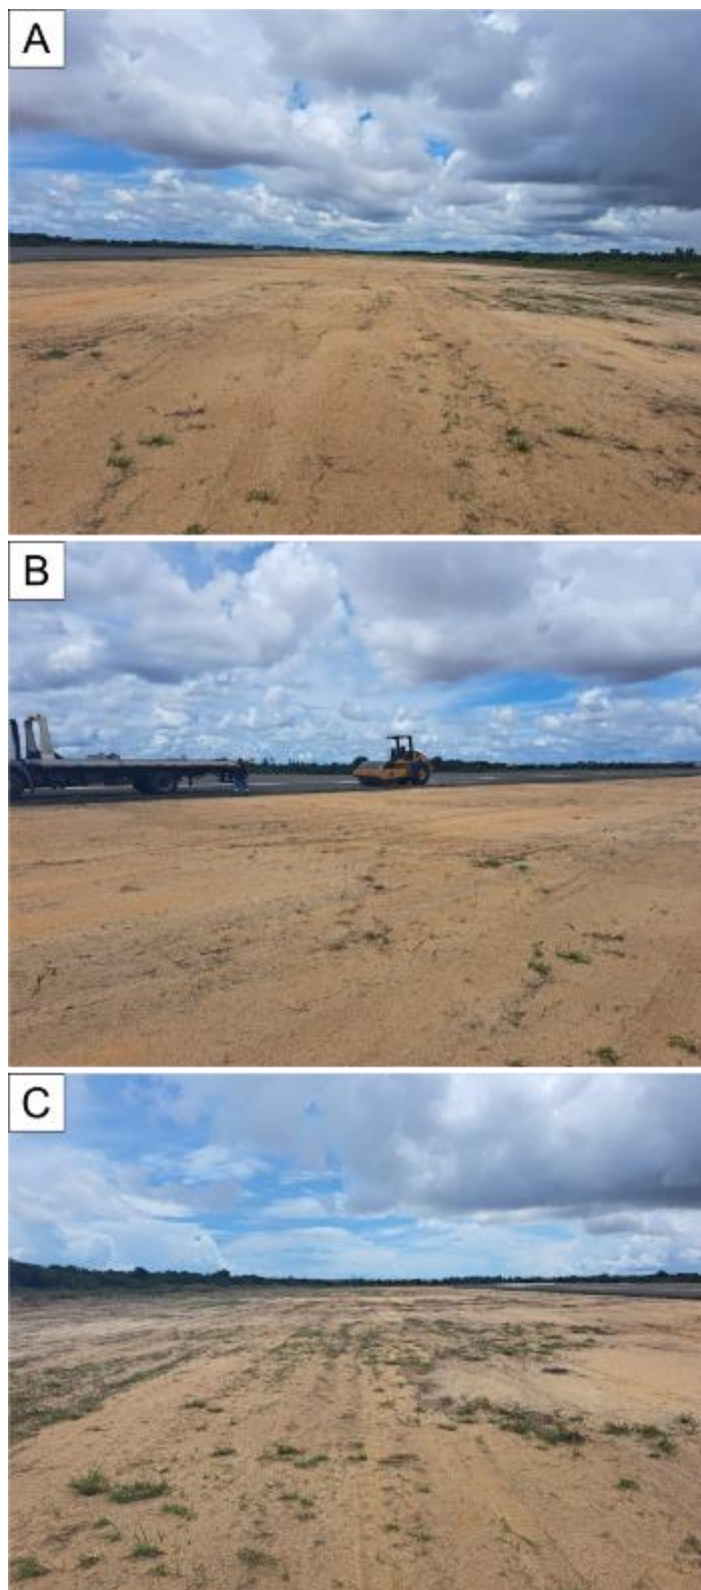
**Figura 85.** Registros fotográficos da área após a conclusão dos serviços de nivelamento e compactação.

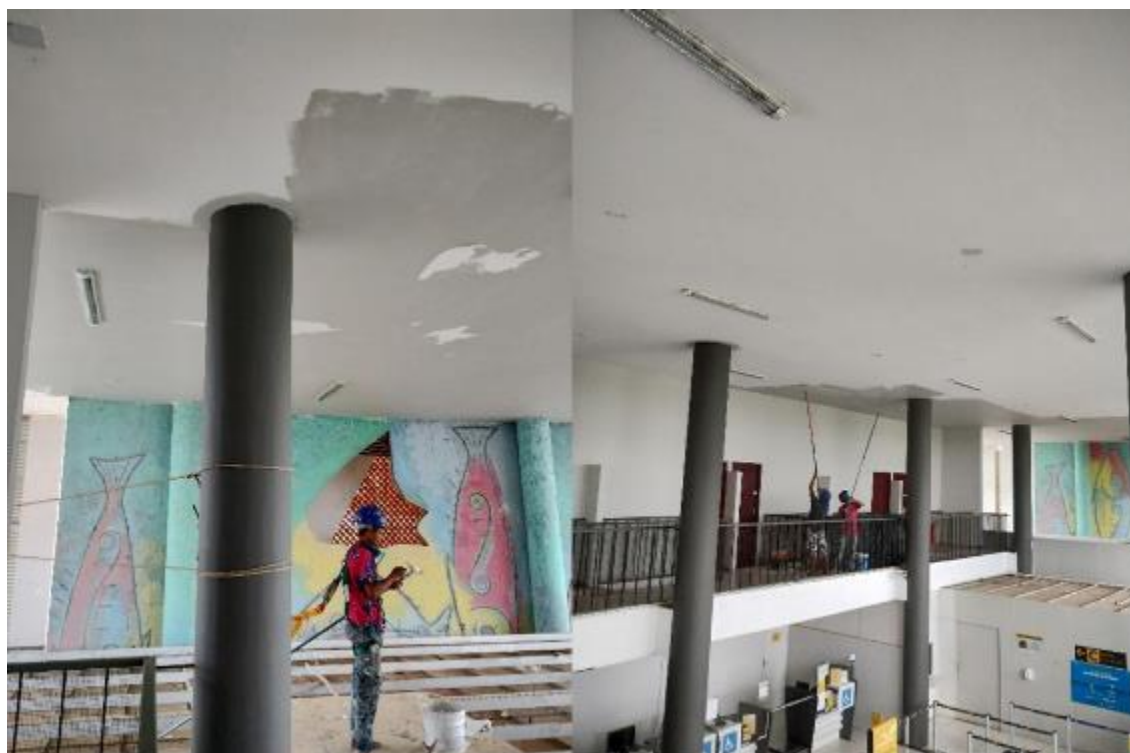
**Figura 114.** Trabalhos de pintura interna do TPS

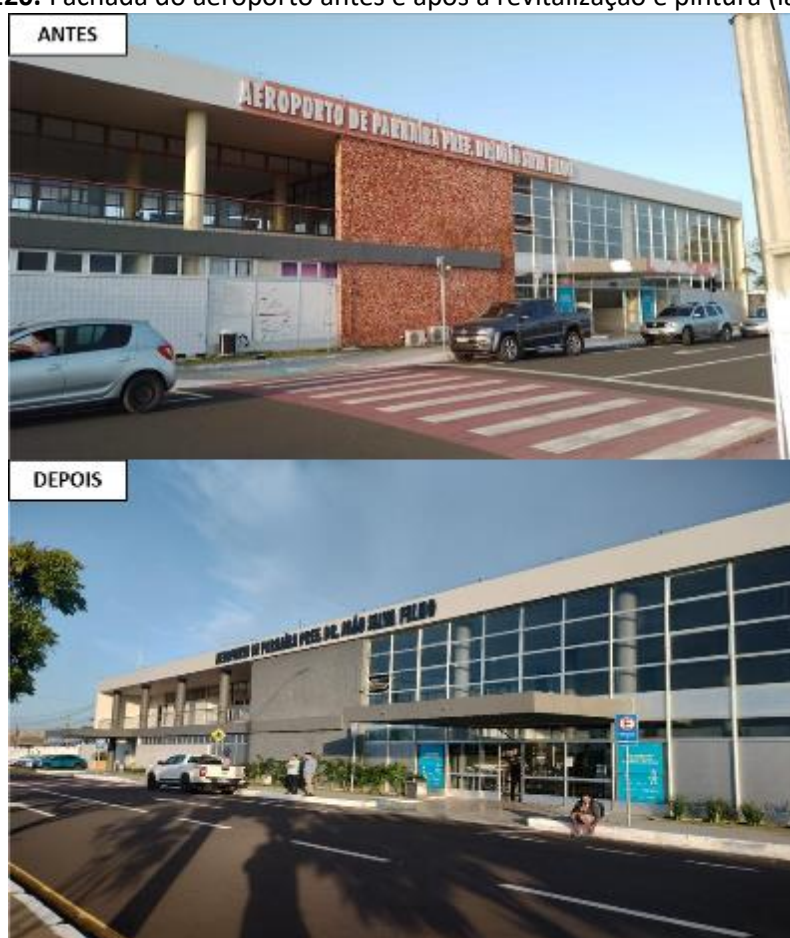
**Figura 120.** Fachada do aeroporto antes e após a revitalização e pintura (lado terra)

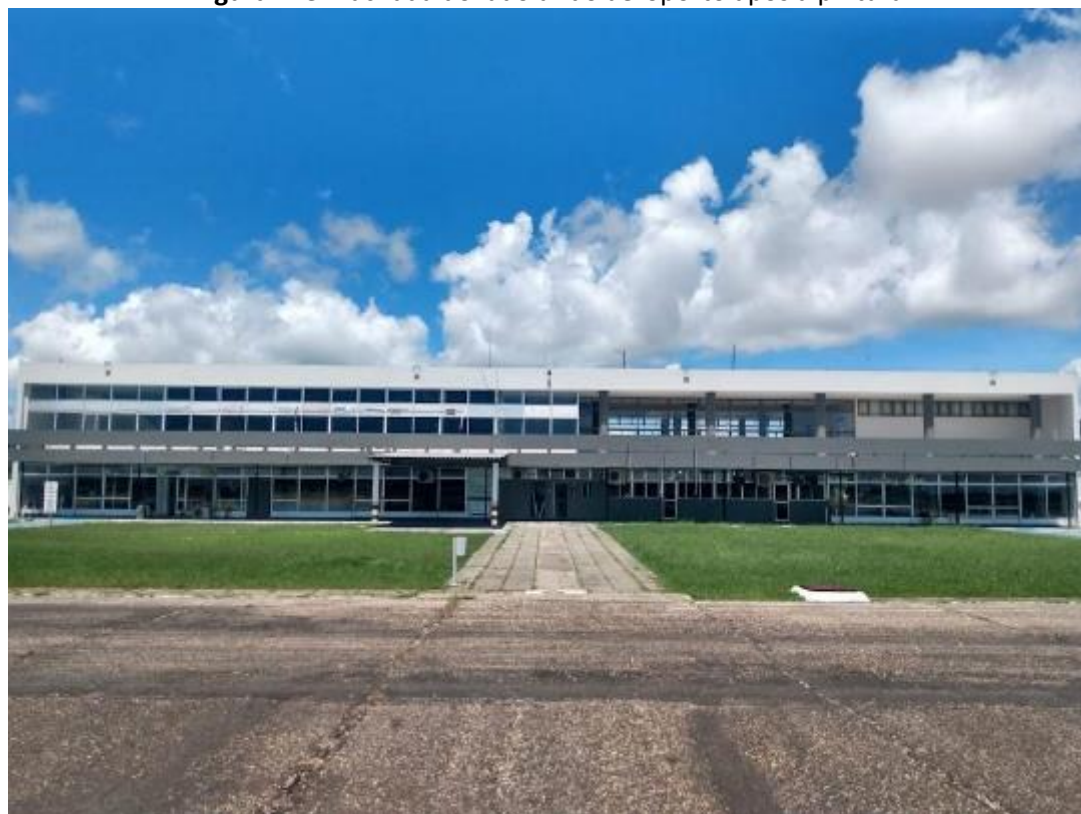
**Figura 123.** Fachada do lado ar do aeroporto após a pintura
