SBPB PARNAÍBA SOCIEDADE DE PROPÓSITO ESPECÍFICO S/A

AEROPORTO INTERNACIONAL DE PARNAÍBA

RELATÓRIO DE EXECUÇÃO TRIMESTRAL

2º trimestre de 2023

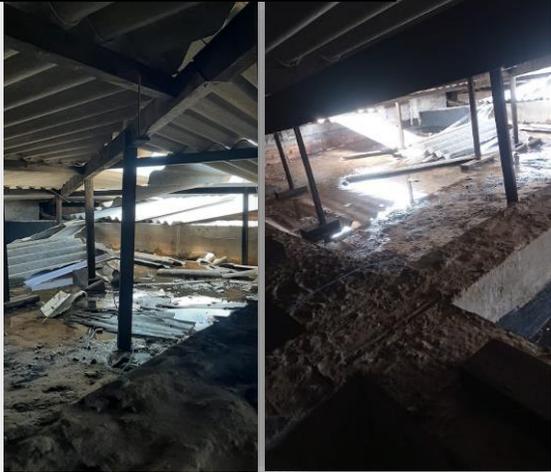
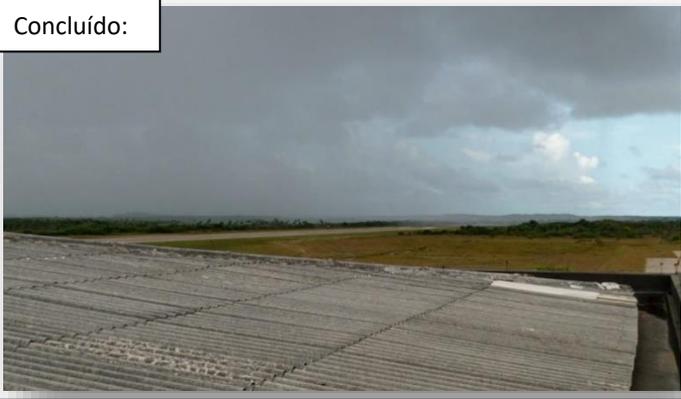
Ação	Escopo	Área	Registros
MANUTENÇÃO E REFORMA DO TELHADO	Fixação de novas telhas no telhado do aeroporto devido a dano causado por eventos meteorológicos e acabamento.	Área operacional	<div data-bbox="1285 325 1854 852"> <p>Situação anterior à manutenção:</p>

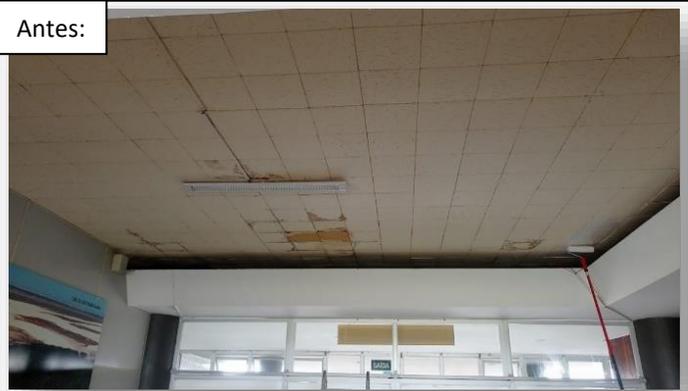
Ação	Escopo	Área	Registros
MANUTENÇÃO E REFORMA DO EDIFÍCIO	Substituição de lajes danificadas pela infiltração de água no teto da área de desembarque e subsequente pintura de acabamento.	TPS	<div style="display: flex; flex-direction: column; align-items: center;"> <div style="margin-bottom: 10px;"> <p>Antes:</p>

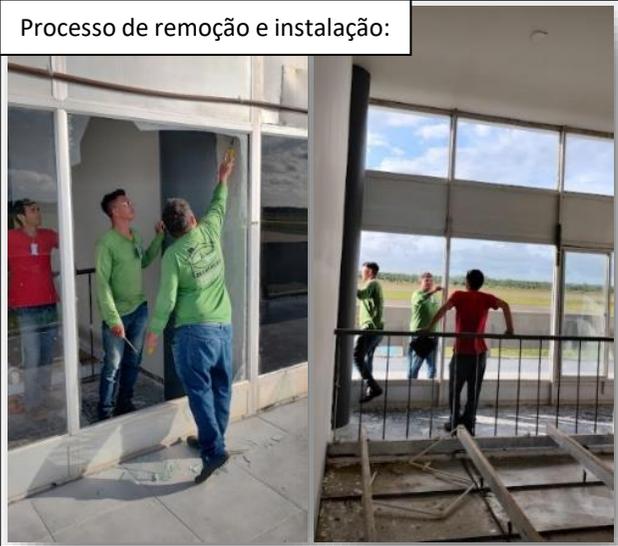
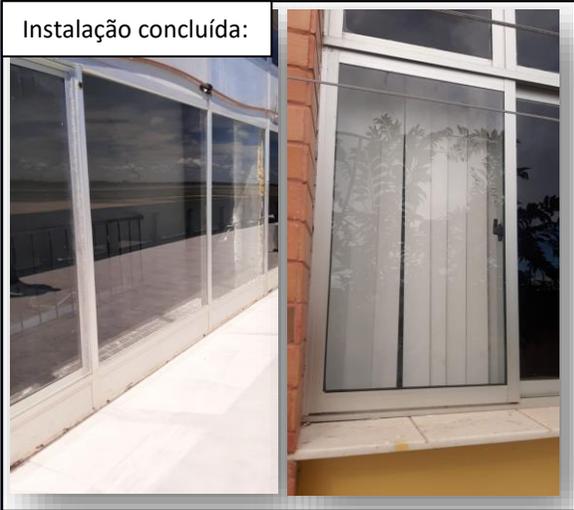
Ação	Escopo	Área	Registros
MANUTENÇÃO E REFORMA DOS ACABAMENTOS EXTERNOS DO EDIFÍCIO	Substituição de cinco vidros quebrados ou danificados por fortes precipitações no mês de maio de 2023.	SCI E TPS

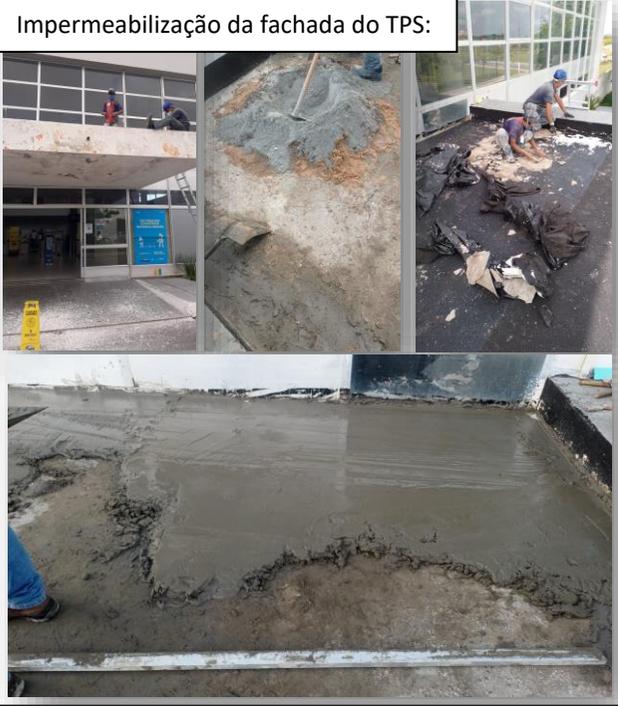
Ação	Escopo	Área	Registros
REFORMA E MANUTENÇÃO DA PARTE EXTERNA	Remoção da pintura nova que foi danificada por infiltrações de água, foi realizada a renovação da impermeabilização da face frontal do terminal e reaplicada uma nova.	TPS	<div data-bbox="1227 322 1854 1034"> <p>Impermeabilização da fachada do TPS:</p>

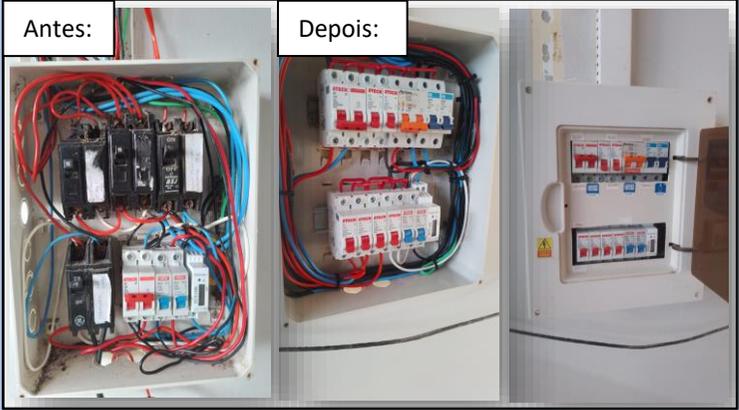
Ação	Escopo	Área	Registros
REFORMA DO SISTEMA ELÉTRICO	Substituição do painel de comando elétrico devido ao desbalanceamento de cargas, resultando no aquecimento dos condutores. Instalação de quadro elétrico com balanceamento de fases RST 127V F+N e 220V F+F.	TPS

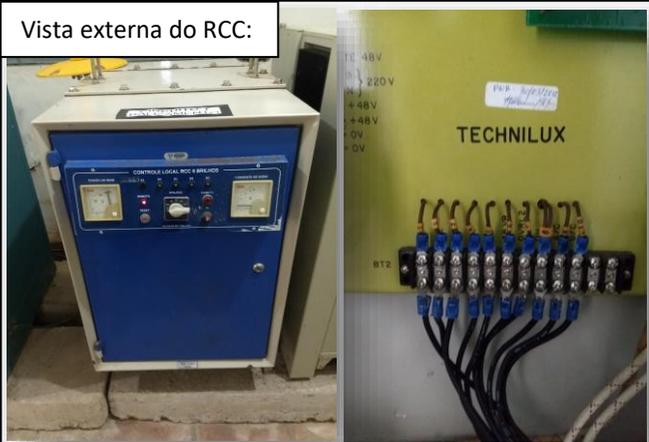
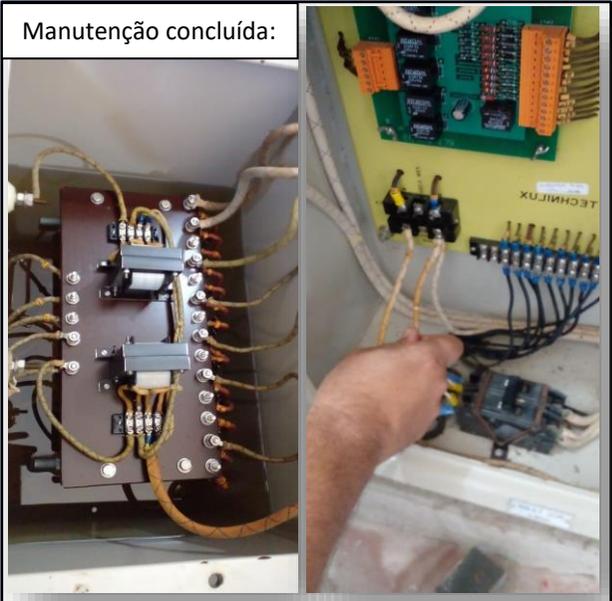
Ação	Escopo	Área	Registros
MANUTENÇÃO DO SISTEMA ELÉTRICO	Manutenção no Regulador de Corrente Contínua (RCC) do 1º circuito, para maximizar o brilho até o limite de 6.6A.	TPS	<div data-bbox="1279 320 1928 762"> <p>Vista externa do RCC:</p>

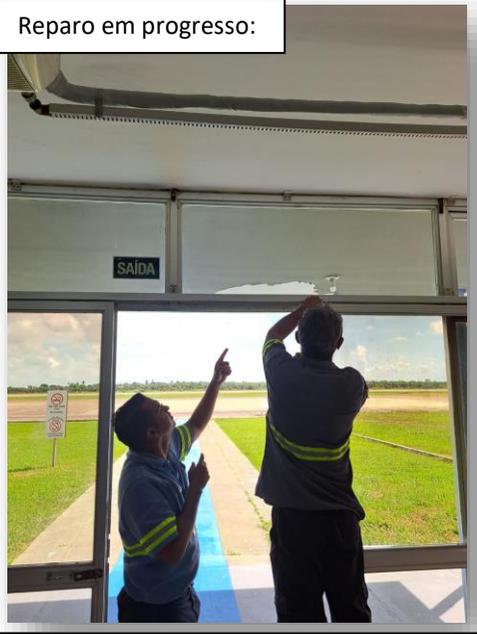
Ação	Escopo	Área	Registros
<p>MANUTENÇÃO DO ACESSO A AEREA RESTRITA</p>	<p>Reparo do trilho da porta do embarque.</p>	<p>TPS</p>	<div data-bbox="1361 316 1845 954"> <p>Reparo em progresso:</p>

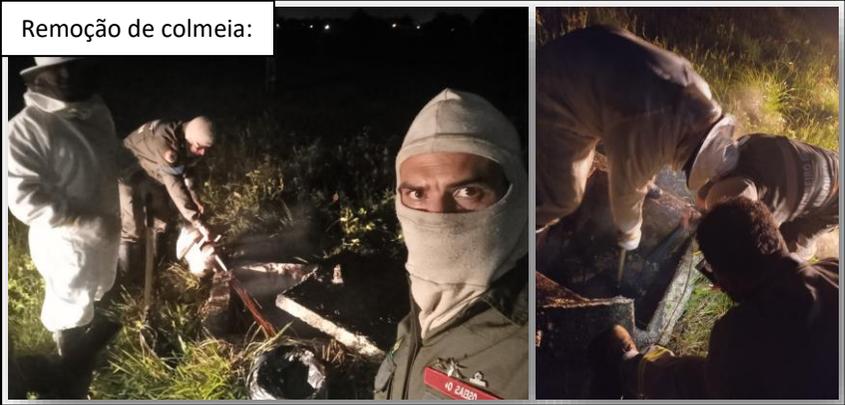
Ação	Escopo	Área	Registros
<p>SANITIZAÇÃO DE ESTRUTURA ELÉTRICA</p>	<p>Remoção de colmeia de abelhas localizada em caixa de passagem de cabos de energia.</p>	<p>Áreas verdes</p>	<div data-bbox="1115 325 1960 730"> <p>Remoção de colmeia:</p>

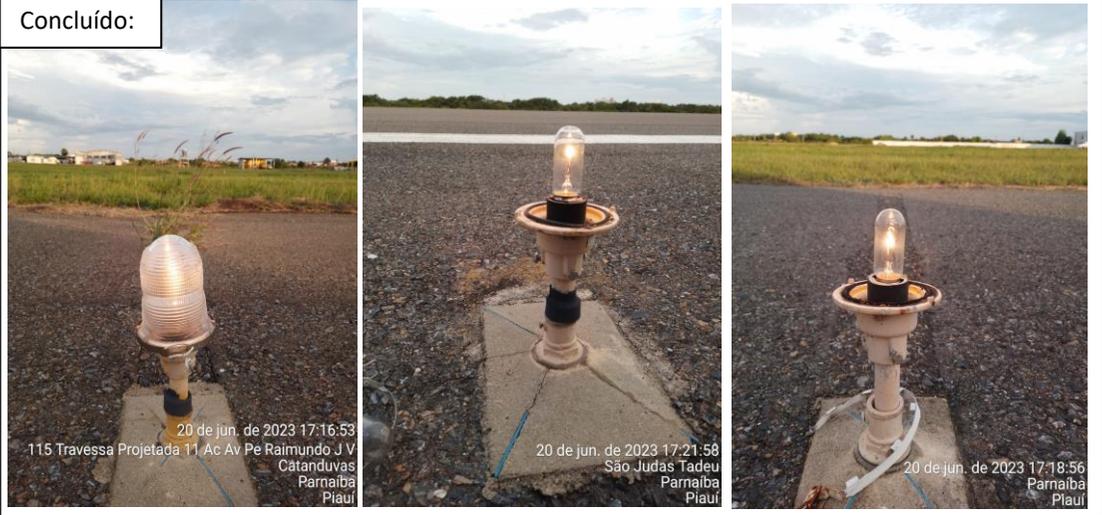
Ação	Escopo	Área	Registros
MANUTENÇÃO DO SISTEMA DE ILUMINAÇÃO	Substituição de três lâmpadas de balizamento 45W.	Área operacional	<p>Concluído:</p>
