RELATÓRIO – RODOVIA TRASCERRADOS

4º TRIMESTRE DE 2022 – OUTUBRO A DEZEMBRO DE 2022

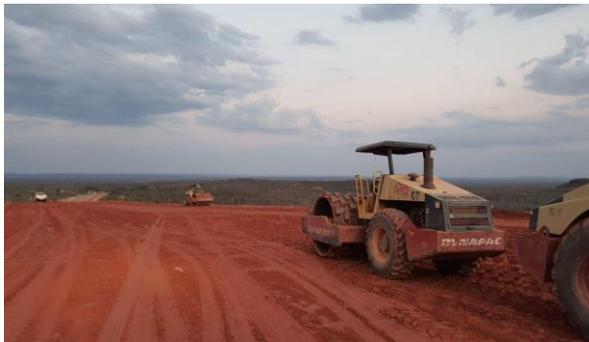
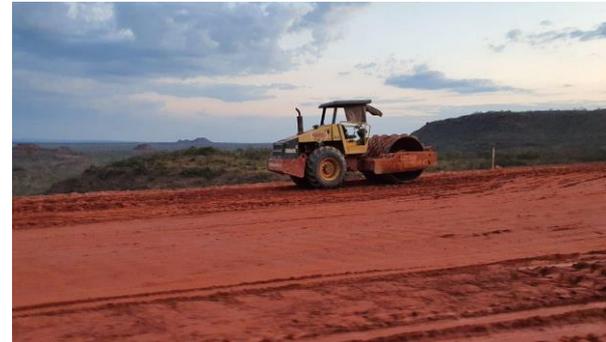
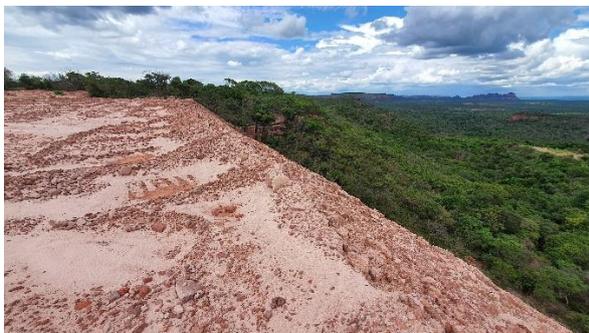
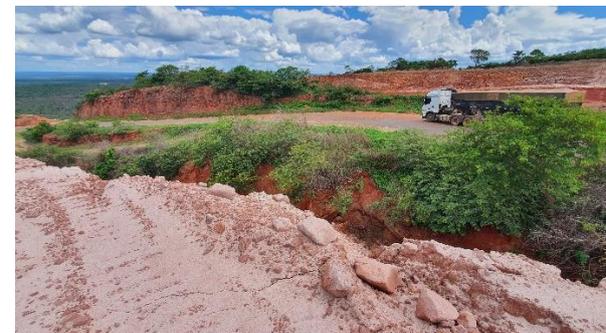
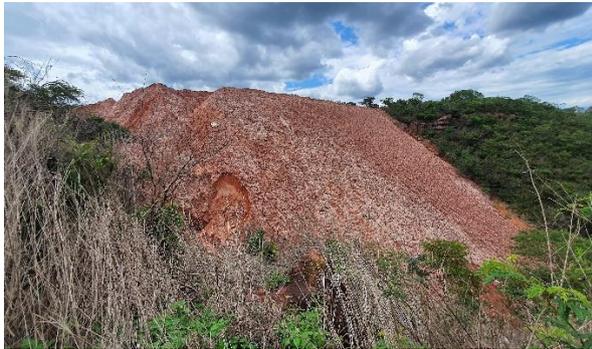
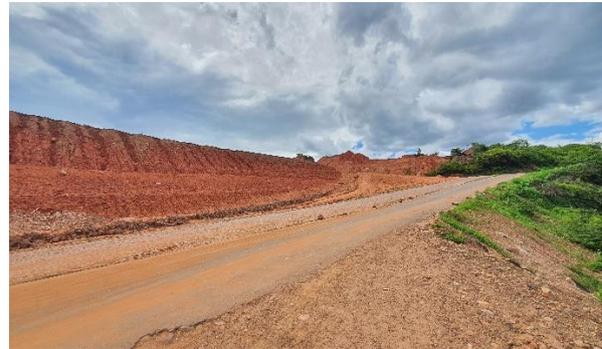
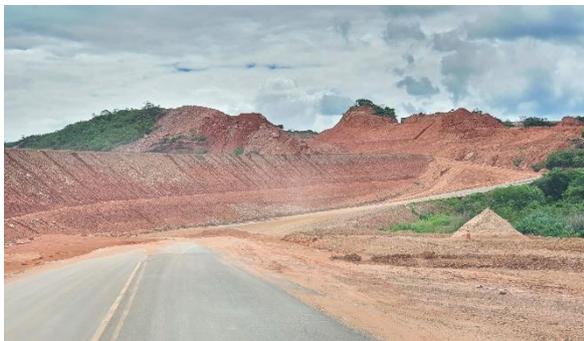
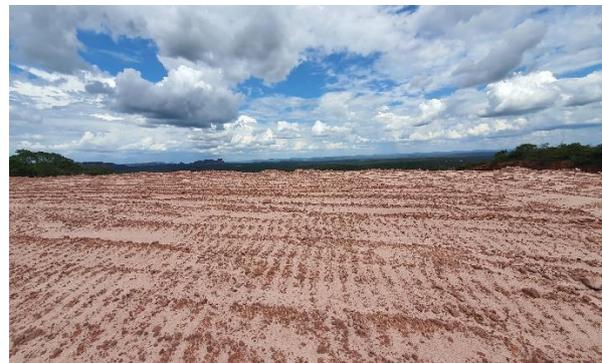
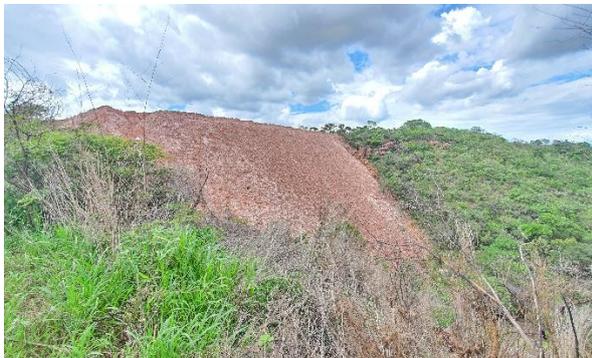
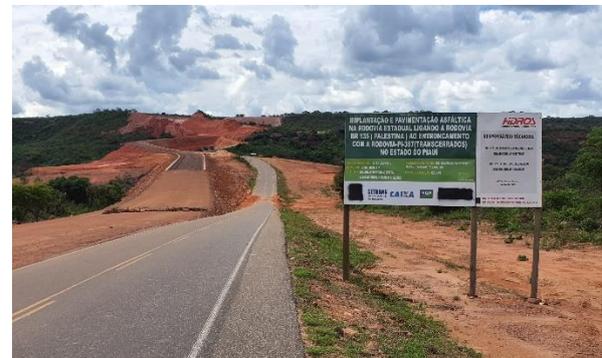
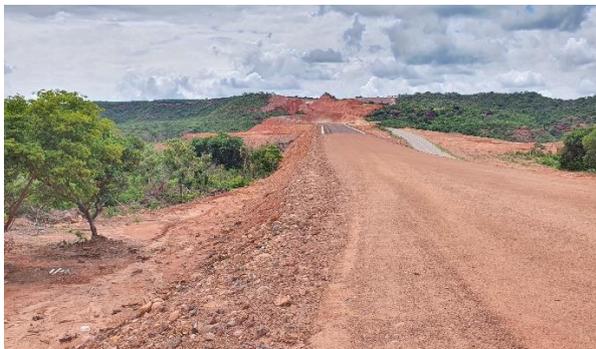
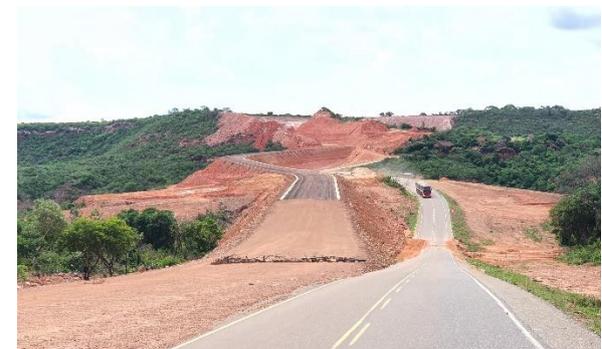
4.2. Atividades executadas no SH-08 / Serra do Quilombo

O primeiro é a execução de bota-fora de grandes dimensões na margem direita da Rodovia (sentido crescente), em que o material foi depositado sem compactação sobre a vegetação nativa existente.

Como já citado em relatórios anteriores, com a chegada do período chuvoso da região, o talude do bota-fora está sofrendo processo erosivo em uma de suas bordas. Além disso ele apresenta diversas trincas e não possui bermas de estabilidade. Aliado ao fato de o material ter sido depositado sem compactação, conforme demonstrado em oportunidades anteriores, esse maciço tem risco elevado de colapso por deslizamento ou rupturas em cunha.

Essa condição incorre em grande passivo ambiental para a Rodovia PI-262. Também o risco elevado de rompimento desse talude, ainda mais quando considerado a aproximação do período chuvoso.

Contudo, a mobilização de equipamento no local está ocorrendo, e serviços de terraplenagem estão sendo realizados.
