Contrato de Parceria Público-Privada nº 003/2021  
Concessionária Grãos do Piauí Concessionária de Rodovias SPE S.A.

# RELATÓRIO GERAL DE VERIFICAÇÃO

PI 397-VI-FIS-RGV-2022-13-R00 –  
VOLUME ÚNICO

RODOVIA TRANSCERRADOS – ESTRADA PALESTINA  
CONSÓRCIO

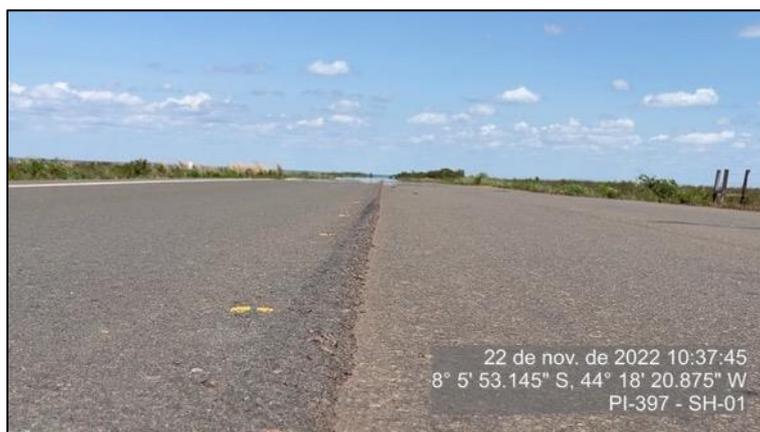
Verificou-se que o segmento se encontra em boas condições de conforto ao usuário, apesar de conter considerável desnível entre faixas contíguas de tráfego, como já relatado nos meses anteriores. Este problema tem início no km 65,50 desse segmento e se estende até o km 73,30 do Segmento Homogêneo 02, como pode ser visto na Figura 17. Conforme informado pela Concessionária no Ofício GP/DP/22101701, de 17 de outubro de 2022, a realização da correção dessa condição já está contratada, no entanto este serviço ainda não foi iniciado.

Figura 17 - Detalhe do desnível entre faixas contíguas – SH01

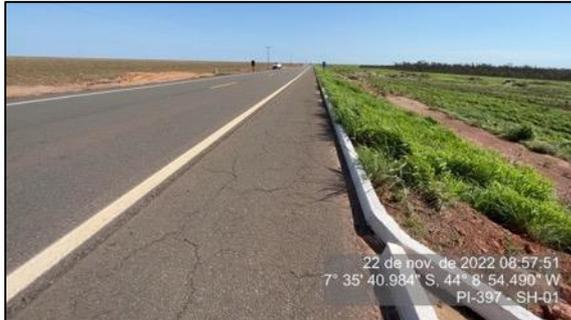
Foi identificada a ocorrência de trincas longitudinais e transversais no acostamento (Figura 18 e Figura 19) e trincas longitudinais no pavimento da faixa de rolamento (Figura 20 e Figura 21) desse segmento. Apesar de aparentemente não existirem trincas do tipo FC-3, o posicionamento das trincas encontradas na Figura 21, indica possível afundamento de trilha de roda, o que pode impactar nos indicadores de pavimento relativo aos Trabalhos Iniciais. No entanto, é importante destacar que a Concessionária, no Ofício GP/DP/22101701 de 17 de outubro de

Figura 18 – Trincas longitudinais e transversais no acostamento – SH-01

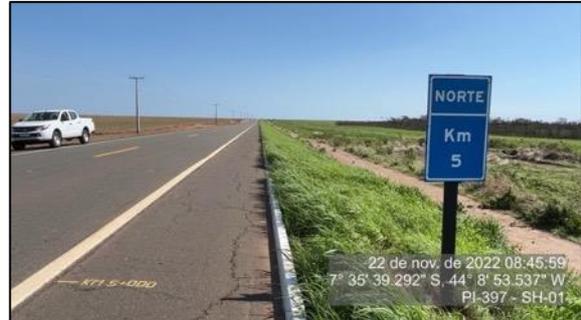
Figura 19 – Trincas longitudinais no acostamento – SH-01

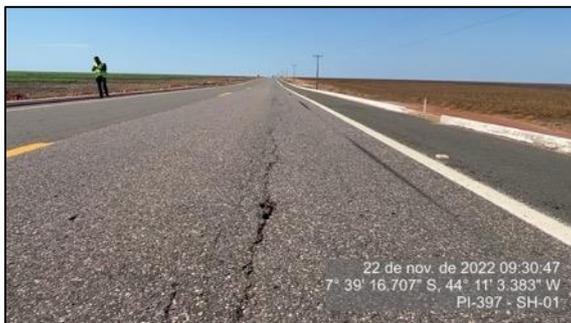
Figura 20 – Trincas longitudinais no pavimento – SH-01

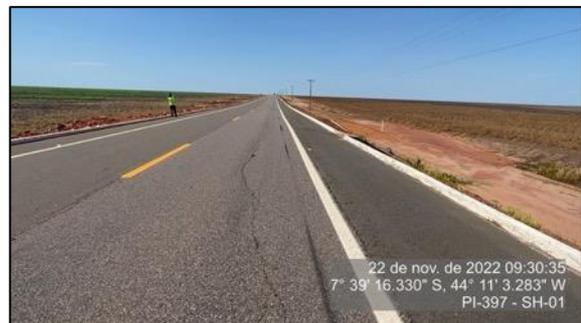
Figura 21 – Trincas longitudinais no pavimento – SH-01

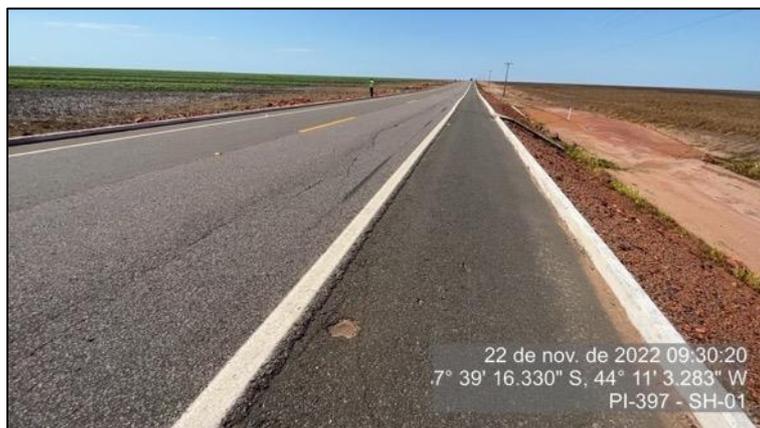
Relata-se, ainda, o início de formação de buracos no acostamento, a partir das trincas verificadas anteriormente (Figura 22), destacando-se que a Concessionária, no Ofício GP/DP/22101701 de 17 de outubro de 2022, informou que a realização da correção dessas patologias já está contratada, conforme já indicado anteriormente.

Figura 22 - Início da formação de buracos no acostamento - SH-01

Não foram encontrados buracos, “panelas”, deformações plásticas ou corrugações na faixa de rolamento, nem mesmo áreas excessivamente remendadas. No entanto recomenda-se atenção às patologias relatadas anteriormente, que apesar de serem pontuais, são itens a serem verificados na Vistoria para recebimento dos Trabalhos Iniciais, sendo contemplados pelos indicadores definidos no PER e aqui reproduzidos na Tabela 8 do item 5.1.1. Além do possível impacto na medição dos indicadores, o tratamento preventivo das patologias relatadas tem potencial de conferir maior vida útil ao pavimento.

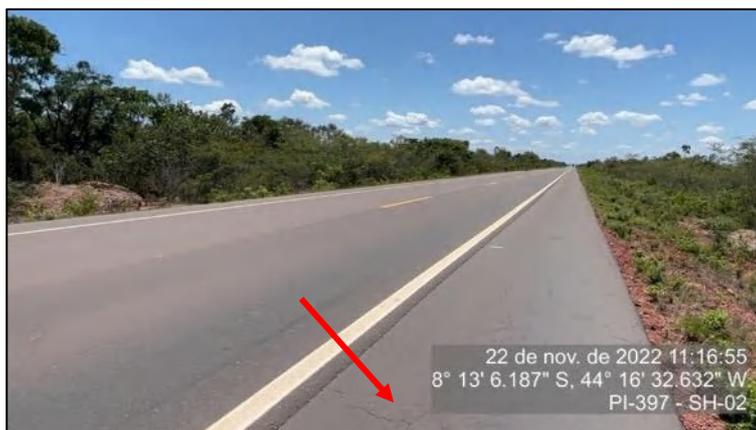
Foi identificada na vistoria de novembro/22 a existência de trincas longitudinais no acostamento do Segmento 02 (Figura 55). Embora essas trincas aparentemente não sejam de Classe 3, para enquadramento no indicador de pavimento (item 5.2.1 do PER), existe a necessidade de reparos e intervenções para conservação do pavimento deste segmento.

Figura 55 - Trinca no acostamento - SH-02

Diante do apresentado acima, tornou-se necessário o planejamento para intervenções no pavimento deste segmento, as quais foram apresentadas nos Projetos de Recuperação de Pavimento e Sinalização, que passaram por revisão

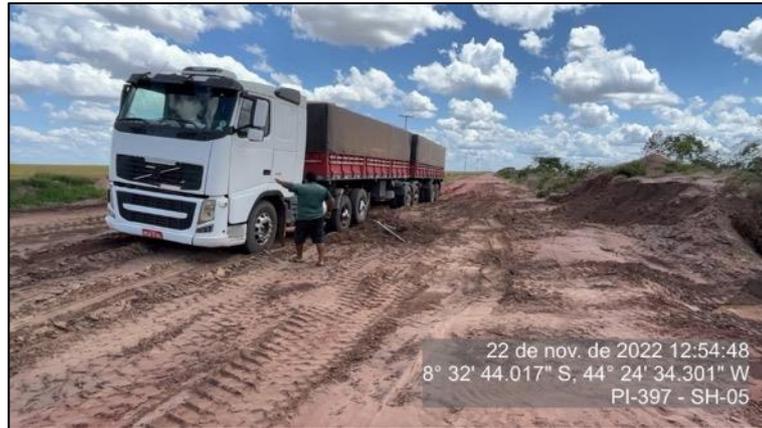
Corroborando o dito acima, na vistoria de novembro/22 foi encontrado um caminhão atolado no Segmento 05, conforme o mostrado pela Figura 83 abaixo. Indicando a necessidade de intervenções neste segmento visando a segurança e conforto do usuário.

Figura 83 - Caminhão atolado - SH-05

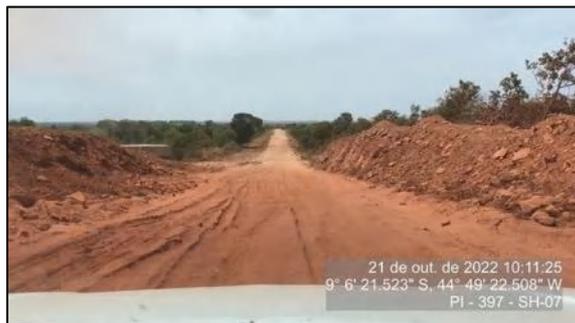
Na vistoria de outubro/22 foi identificado um ponto com excesso de material solto em rampa presente no segmento, conforme exibido pelas Figura 97 e Figura 98 abaixo.

Figura 97 – Pista deteriorada – SH-07

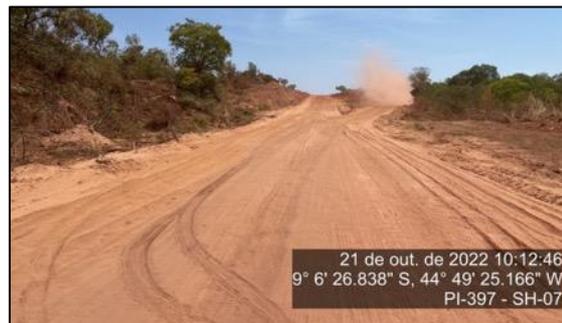
Figura 98 – Pista deteriorada – SH-07

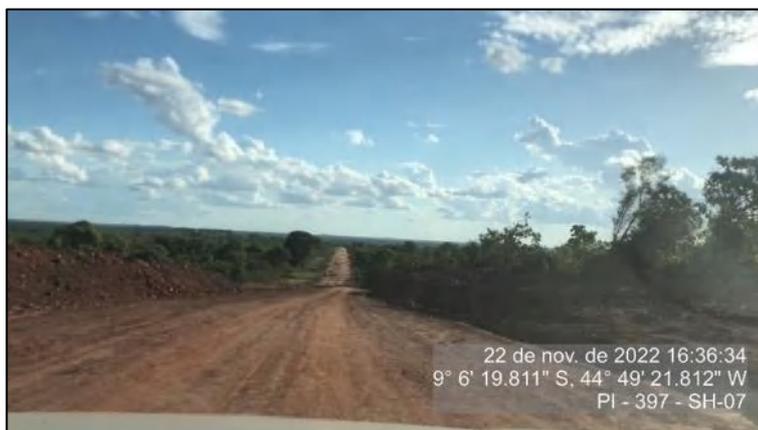
Na vistoria de novembro/22 constatou-se que foram feitas intervenções nesse ponto específico tornando-o trafegável novamente, conforme mostrado pela Figura 99.

Figura 99 - Reparo em antigo ponto crítico - SH-07

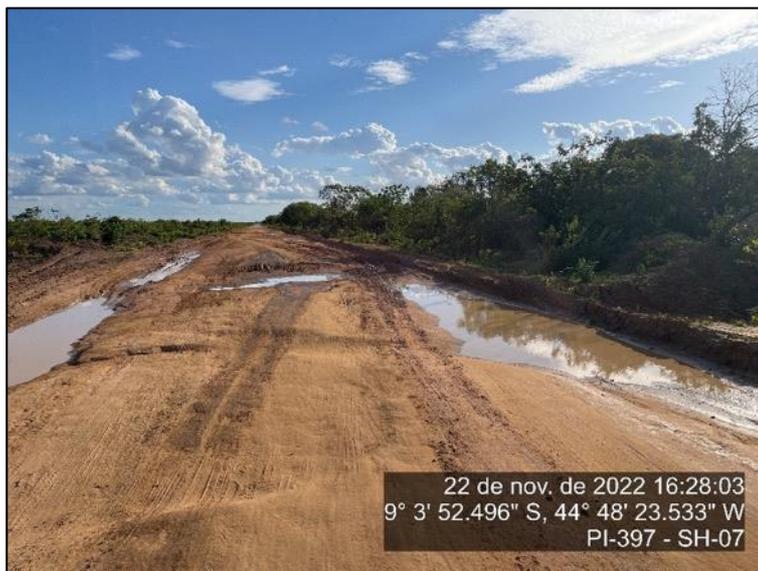
- Em relação ao item 1 do Grupo de indicadores 5.2.8, é importante ressaltar que durante a vistoria do mês de novembro de 2022, período do ano que marca o início da época de chuvas, foi possível verificar a ocorrência de pontos de alagamentos após as intervenções (Figura 107). Assim permanecendo o risco de interrupção do tráfego, impactando diretamente neste indicador.

Figura 107 - Atoleiro no leito estradal - SH-07

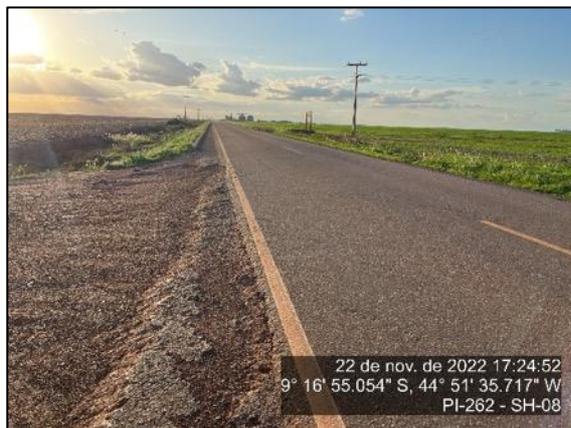
Concessão. O desgaste causado pelos acessos irregulares, citados acima, pode ser visto na Figura 115.

Figura 115 - Desgaste causado por acesso irregular - SH-08

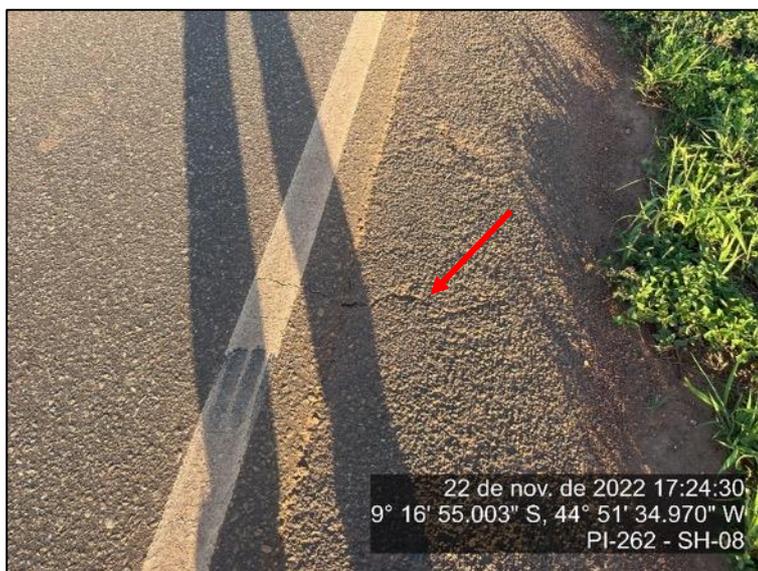
Foi identificada na vistoria de novembro/22 a existência de trincas transversais no acostamento do Segmento 08 (Figura 116). Embora essas trincas aparentemente não sejam de Classe 3, para enquadramento no indicador de pavimento (item 5.2.1 do PER), existe a necessidade de reparos e intervenções para conservação do pavimento deste segmento.

Figura 116 - Trinca no acostamento da rodovia - SH-08

Diante do apresentado acima, se tornou necessário o planejamento para intervenções no pavimento deste segmento, as quais foram apresentadas nos

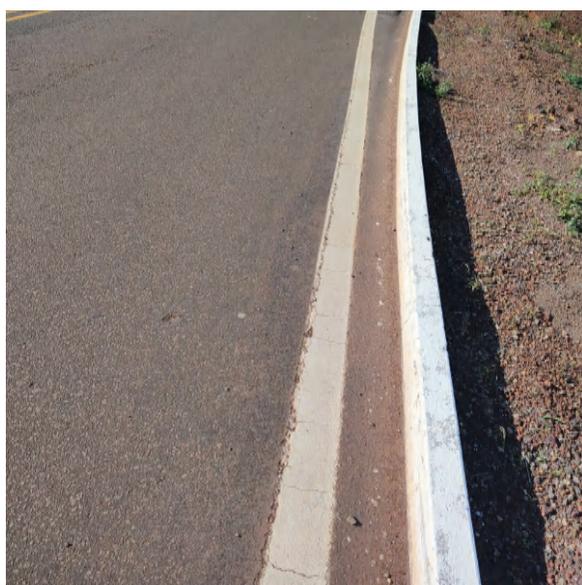
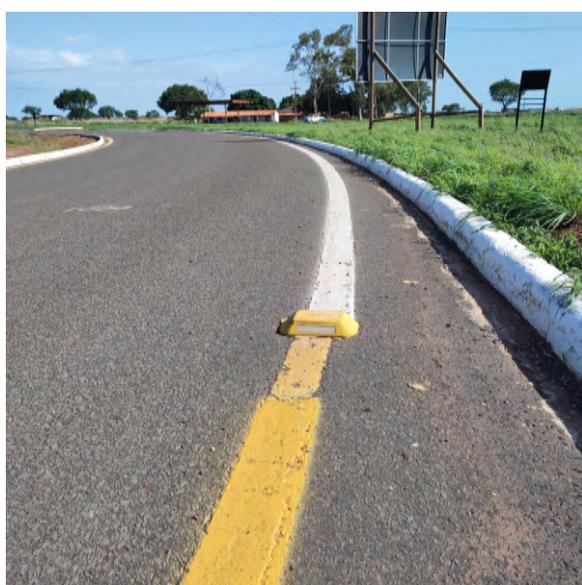
**Ocorrência:** Trincas no acostamento **Data:** 22/11/2022 08:20:49

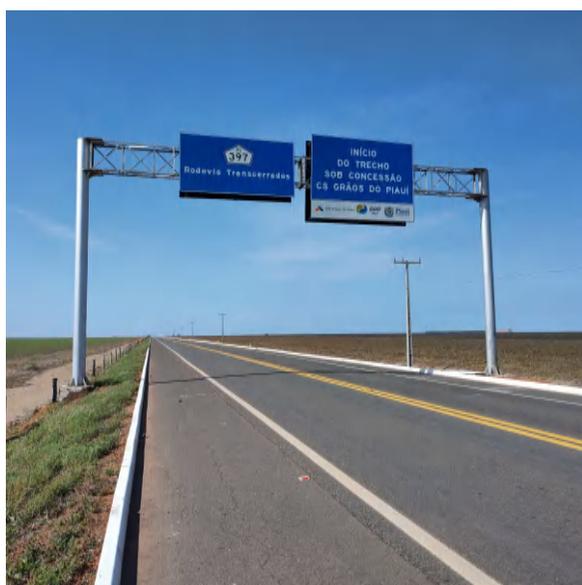
**Ocorrência:** Trincas no acostamento **Data:** 22/11/2022 08:34:17

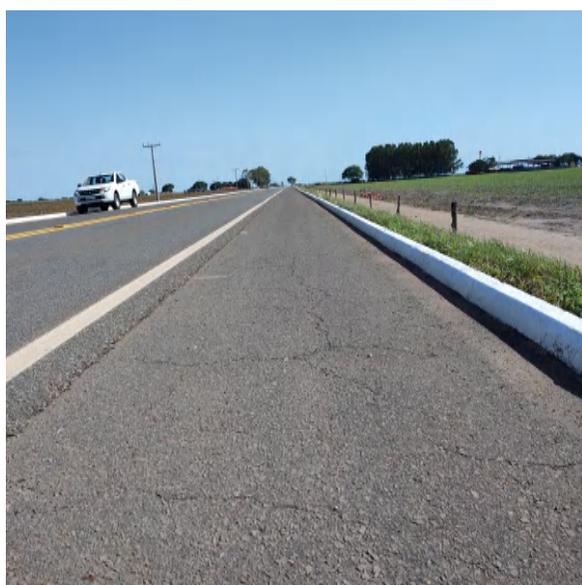
**Ocorrência:** Trincas no pavimento **Data:** 22/11/2022 08:37:09
