Contrato de Parceria Público-Privada nº 003/2021
Concessionária Grãos do Piauí Concessionária de Rodovias SPE S.A.

RELATÓRIO GERAL DE VERIFICAÇÃO

PI 397-VI-FIS-RGV-2023-16-R00 –
VOLUME ÚNICO

RODOVIA TRANSCERRADOS – ESTRADA PALESTINA
CONSÓRCIO

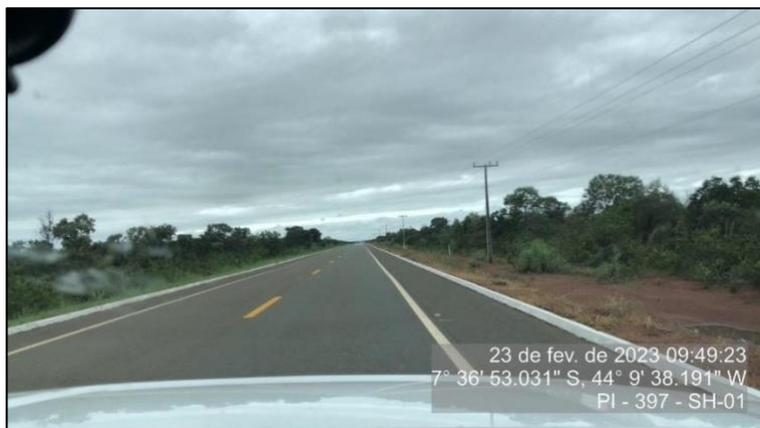
Em relação às linhas de bordo e linhas de divisão de fluxo da sinalização horizontal, a pintura permanece em boas condições, conforme apresentado na Figura 14. Essa boa condição foi confirmada no Ensaio de retrorefletância realizado no trecho (Ofício Nº 014/2023/VI_PI397), contudo a retrorefletância de alguns elementos da interseção da PI-397 com a PI- obteve medições abaixo do preconizado pelo PER impossibilitando a entrega deste item.

Figura 14 - Sinalização horizontal em bom estado - SH-01

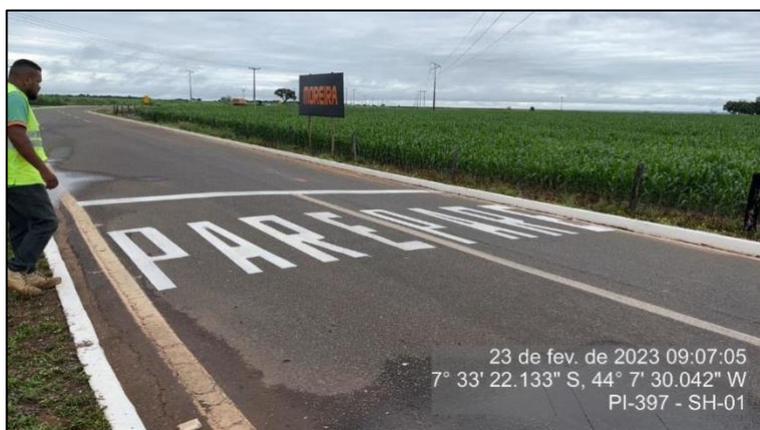
Dito isto, a Concessionária iniciou a restauração da pintura dos elementos que foram reprovados em ensaio, conforme pode ser visto na figura abaixo.

Figura 15 - Pintura restaurada na interseção do início do segmento - SH-01

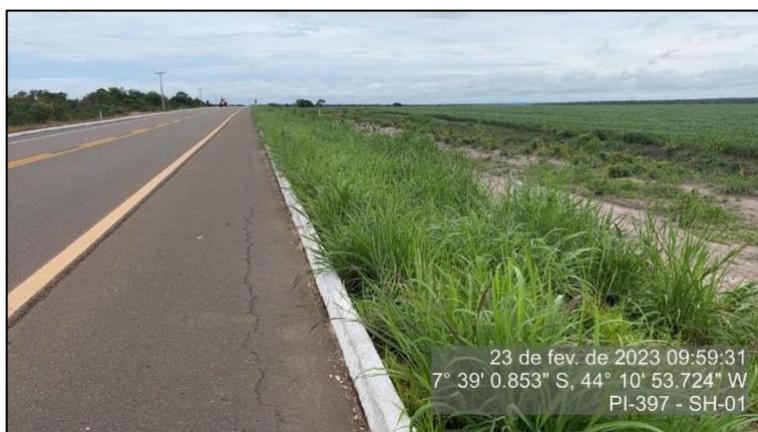
Na vistoria de janeiro/23 verificou-se que, em virtude da época de chuvas ter iniciado na região, em diversos pontos a altura da vegetação aparece aparentemente com altura superior ao limite, logo recomendou-se a execução de roçada visando o atendimento do indicador. Contudo, na vistoria de fevereiro/23 identificou-se um trecho com vegetação acima do limite do PER, dado a permanência da época de chuvas, novamente este Verificador frisa a importância da execução do serviço de roçada para a Entrega dos Trabalhos Iniciais.

Figura 30 - Vegetação alta no bordo da pista - SH-01

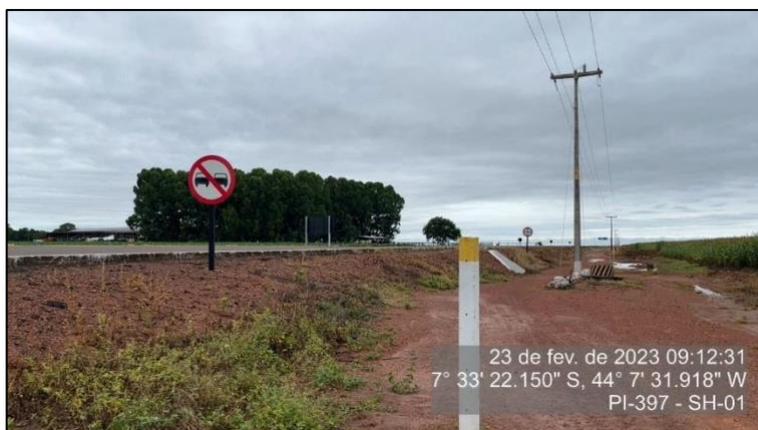
Durante a vistoria no segmento identificou-se que os serviços de implantação dos delimitadores de faixa de domínio progrediram até proximidades dos km 42 durante o mês de fevereiro/23, como pode ser visto na Figura 31. Estes delimitadores estão identificados na cor amarela para as áreas comuns, e na cor laranja para identificar as áreas de reserva legal.

Figura 31 - Delimitador de faixa de domínio - SH-01

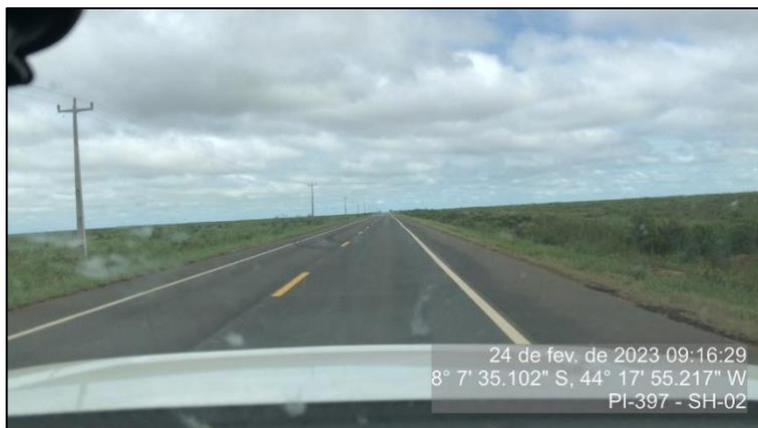
Quanto à sinalização horizontal para trabalhos iniciais o principal critério de avaliação é a retrorefletância. Este parâmetro foi medido nos ensaios encaminhados no Ofício N° 014/2023/VI_PI397, onde os resultados apresentados para o Segmento 02 se enquadraram nos parâmetros definidos no item 5.2.2 do PER. O bom estado da pintura do Segmento 02 pode ser visto na figura abaixo.

Figura 41 - Sinalização horizontal em bom estado - SH-02

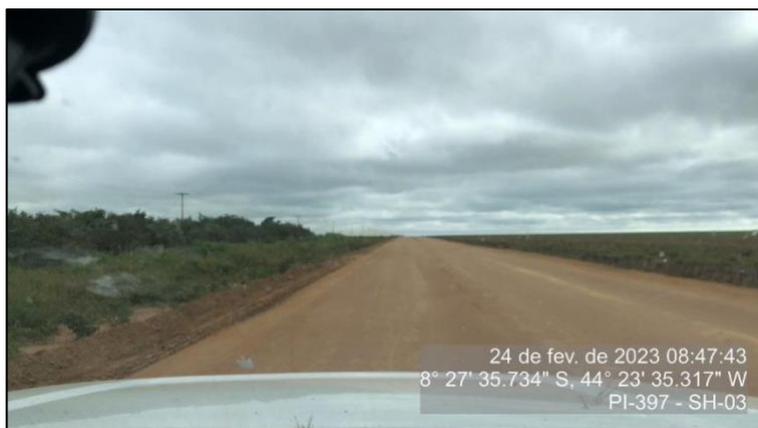
Como retratado em relatórios anteriores, as obras de melhoria e ampliação deste segmento foram iniciadas. Portanto, o greide foi elevado e foram realizados serviços de imprimação e aplicação de TSD nos quilômetros iniciais do segmento, os quais serão detalhados no item 4.1.3.6 deste Relatório.

Figura 48 - Trecho com greide elevado após início das obras - SH-03

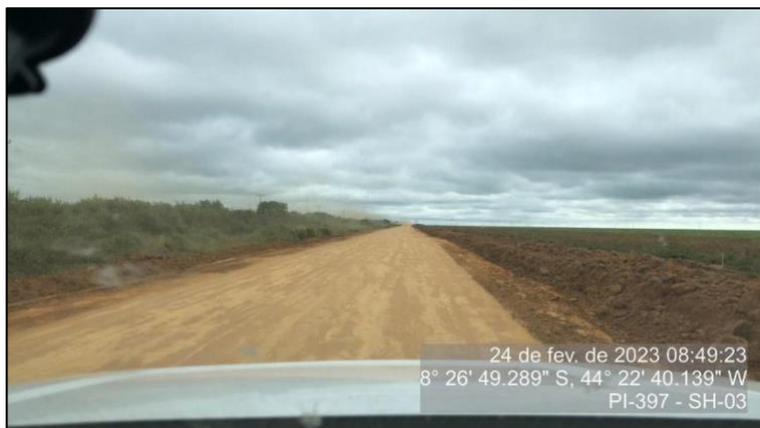
A Figura 49 abaixo ilustra trechos presentes no Segmento 03 com boa trafegabilidade e conformação.

Figura 49 - Trecho com boa trafegabilidade após intervenções - SH-03

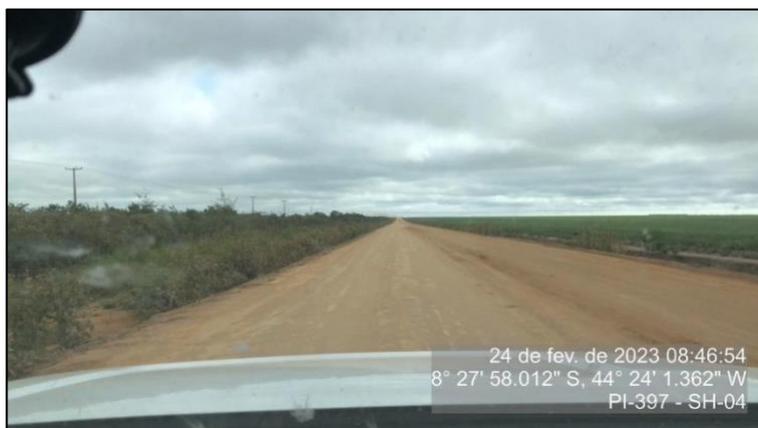
Durante a vistoria de fevereiro/23, não foram encontrados pontos de interrupção de tráfego assim como grandes irregularidades na faixa de rolamento da pista, portanto, este segmento se encontra em conformidade com o critério definido no item 5.2.8 do PER.

Figura 57 - Faixa de rolamento em bom estado - SH-04

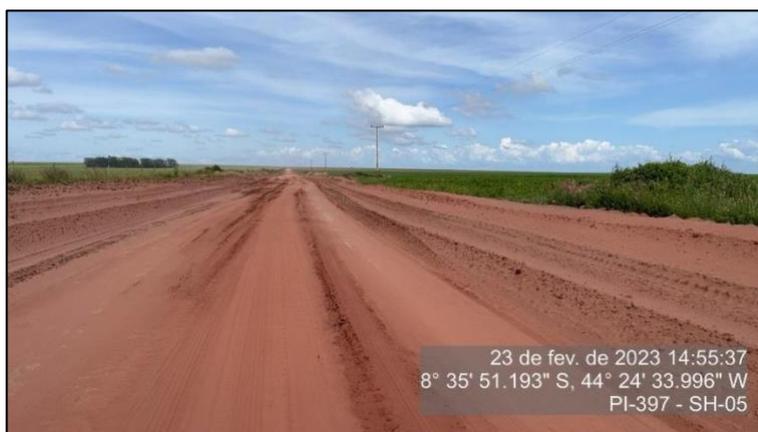
Mesmo com a manutenção realizada pela Concessionária, ainda existem pontos no Segmento 05 com presença de material solto e propícios a formação de atoleiros. Embora não tenham sido registrados pontos de interrupção de tráfego na vistoria, pois não houve grandes volumes de precipitação na data da mesma, ressalta-se a atenção à ocorrência de pontos com material de baixa capacidade de suporte e o risco de interrupção de tráfego causada pelos mesmos. Um exemplo desses pontos de material solto pode ser visto na Figura 63 abaixo.

Figura 63 - Trecho com material solto na faixa de rolamento - SH-05

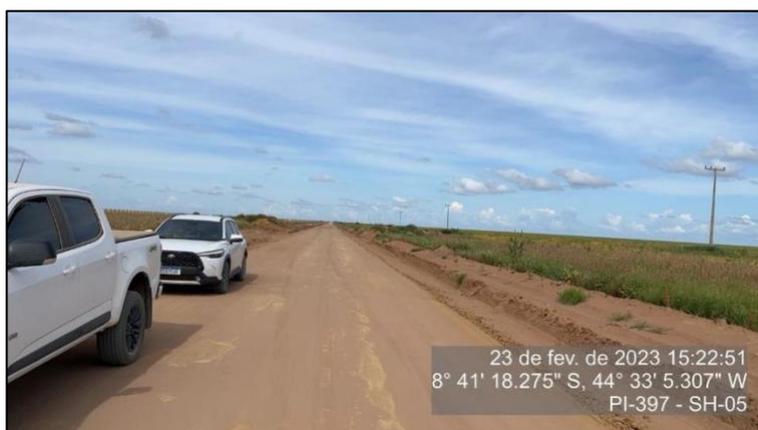
Apesar do mencionado acima, o Segmento 05 possui na sua maior parte, boa trafegabilidade, onde a faixa de rolamento se apresenta de forma regular. Um exemplo disso pode ser visto abaixo.

Figura 64 - Trecho com boa trafegabilidade - SH-05

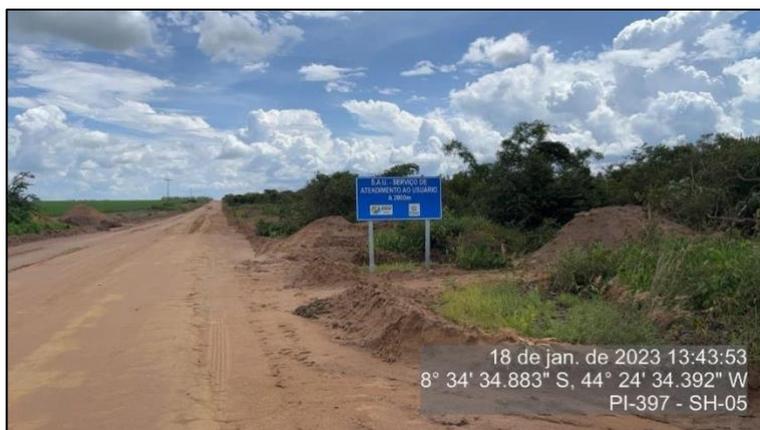
Em janeiro/23, verificou-se a implantação da placa indicativa do BSO/SAU provisórios no km 134 do segmento.

Figura 65 - Placa indicativa implantada - jan/23 - SH-05

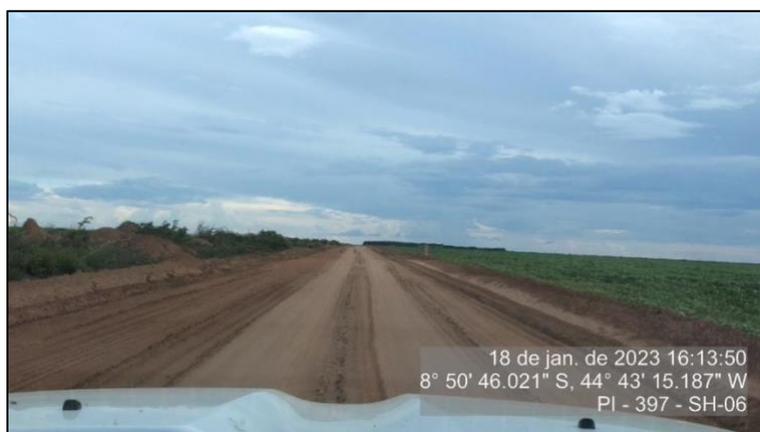
Nos relatórios anteriores este Verificador vem apontando a presença de material com baixa capacidade de suporte na pista deste segmento. Diante disso, visando a entrega iminente dos Trabalhos Iniciais, a Concessionária iniciou intervenções nesse Segmento. Na vistoria de janeiro/23, verificou-se o início das intervenções no segmento, conforme mostrado abaixo.

Figura 71 - Trecho com manutenção recente - SH-06

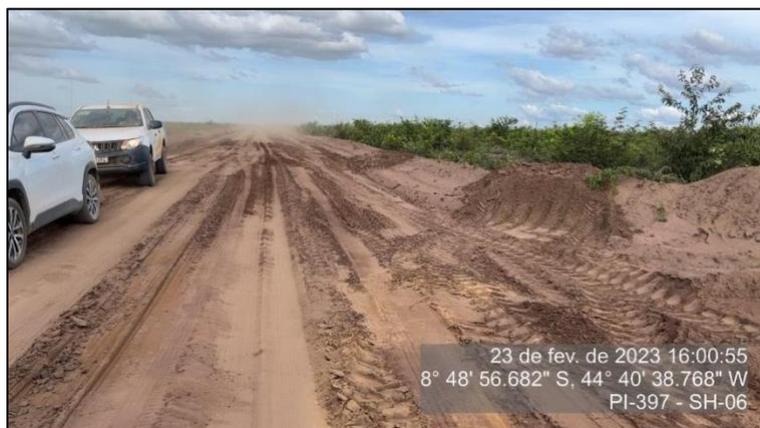
Mesmo com a manutenção realizada pela Concessionária ainda existem pontos no Segmento 06 com presença de material solto e propícios a formação de atoleiros, embora não tenham sido registrados pontos de interrupção de tráfego na vistoria, uma vez que não houve precipitação chuvosa na data da mesma. Um exemplo desses pontos de material solto pode ser visto na figura abaixo.

Figura 72 - Ponto com material solto na faixa de rolamento - SH-06

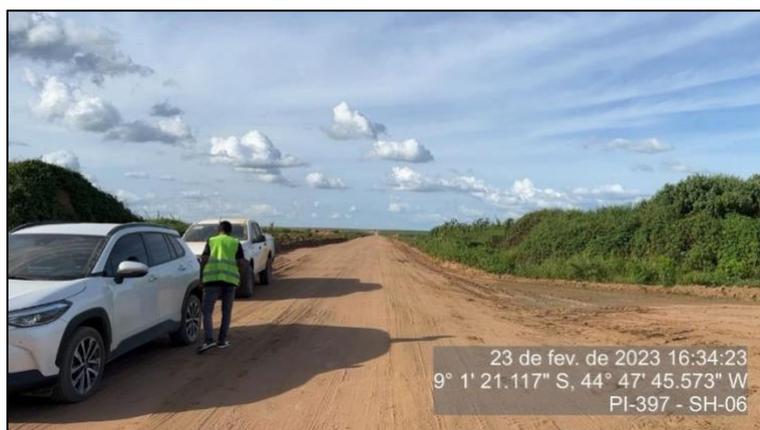
Apesar do mencionado acima, na maior parte da extensão do Segmento 06 foi constatado boa trafegabilidade, onde a faixa de rolamento se apresenta de forma regular. Exemplo desses pontos pode ser visto abaixo.

Figura 73 - Trecho com boa trafegabilidade - SH-06

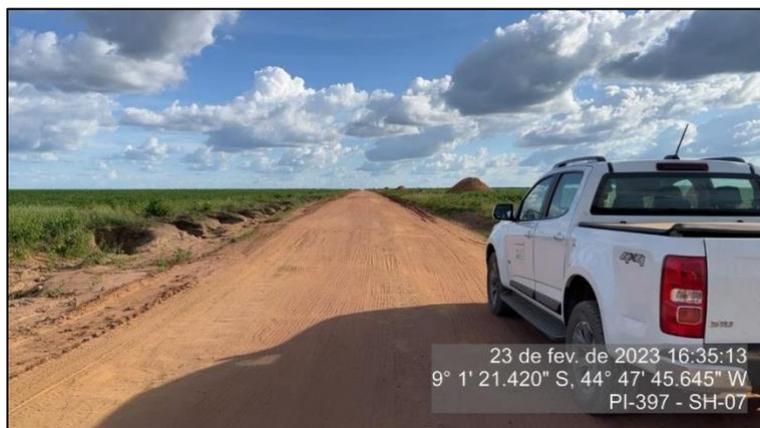
Apesar de apresentar as ocorrências mencionadas acima, o segmento apresentou uma boa trafegabilidade, inclusive no trecho em que não se iniciou a obra de pavimentação. No trecho em que já foram iniciadas as obras de melhoria e ampliação neste segmento, conforme melhor detalhado no item 4.2.4.6 deste Relatório, os serviços de levantamento do greide e compactação, corrigiram a maioria dos problemas existentes em relação à trafegabilidade.

Figura 78 - Faixa de rolamento em bom estado - SH-07

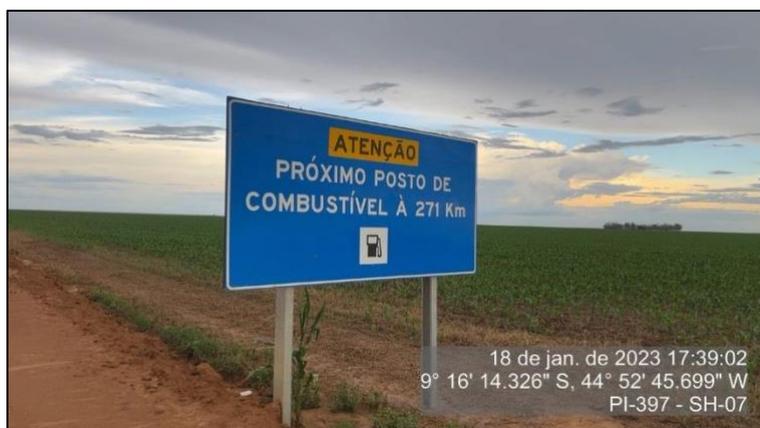
Na vistoria de janeiro/23, já havia sido identificada uma placa implantada no segmento, a placa implantada é mostrada pela figura abaixo.

Figura 79 - Sinalização vertical implantada - SH-07

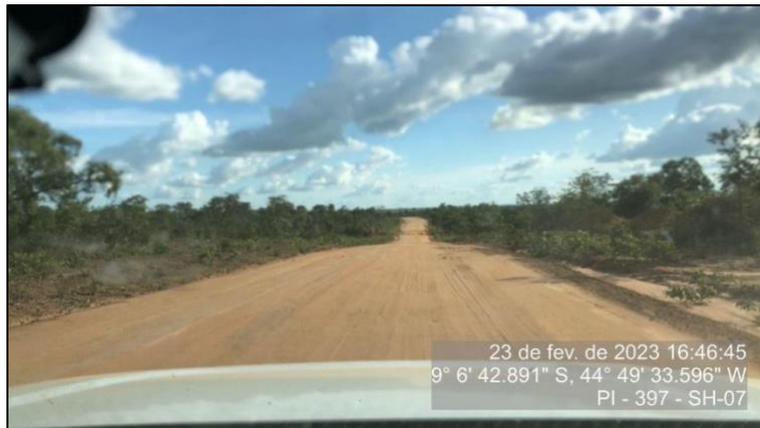
Para canteiro central e faixa de domínio, recomendou-se, que a Concessionária verificasse a limpeza da faixa correspondente à largura da plataforma de rolamento acrescida da largura de 2 (dois) metros, conforme indicado no item 5.2.8 do PER. Na vistoria de fevereiro/23 constatou-se a execução desses serviços e não foram identificados pontos com vegetação alta, logo, não restam ressalvas do Verificador quanto a este item.

Figura 80 - Trecho com vegetação lateral baixa - SH-07

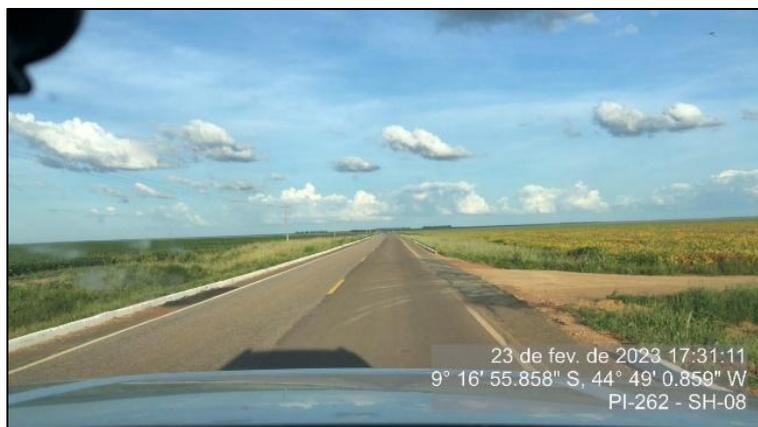
Nas vistorias anteriores, foi pontuada a existência de diversos buracos no pavimento do acostamento do Segmento 08, provenientes tanto do desgaste do pavimento como de acessos irregulares à rodovia. Em fevereiro/23, foi verificado que estas patologias foram reparadas (o serviço executado é ilustrado na Figura 85 abaixo), e nos ensaios relativos ao pavimento, executados em janeiro/23, não foram identificados pontos fora do determinado no item 5.2.1 do PER.

Figura 85 - Remendos executados no acostamento da pista - SH-08

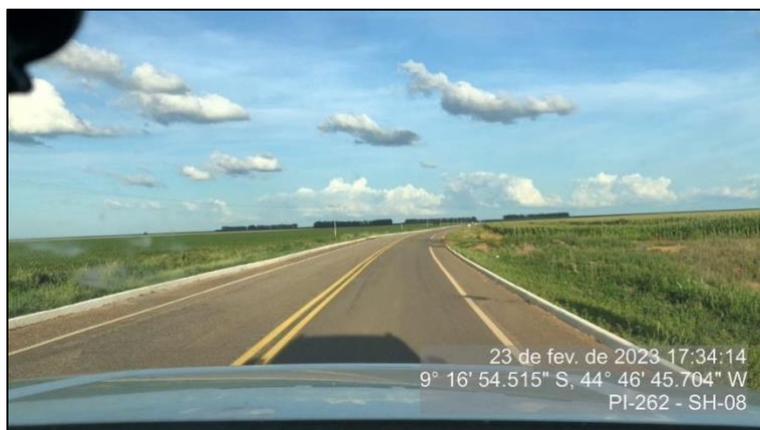
O bom estado da pintura no Segmento 08 pode ser visto na figura abaixo.

Figura 86 - Sinalização horizontal em bom estado - SH-08

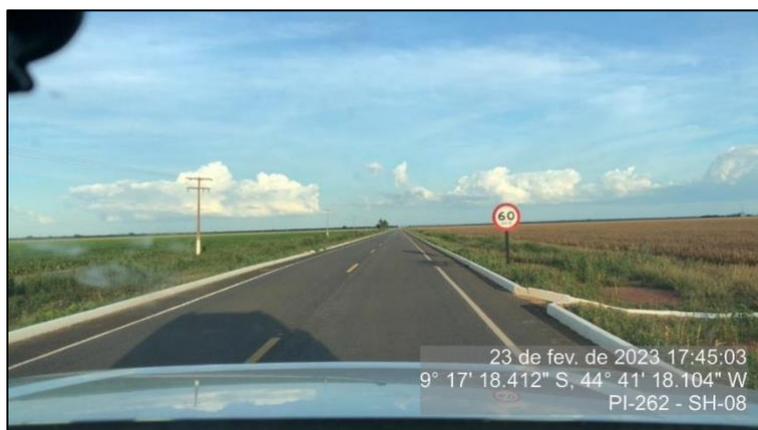
Quanto à Sinalização Vertical, identificou-se nas vistorias anteriores o início dos serviços de implantação das placas de sinalização vertical. No mês de fevereiro/23, com a Vistoria de Trabalhos Iniciais, verificou-se a conclusão dos serviços referidos.

Figura 91 - Placa implantada - SH-08

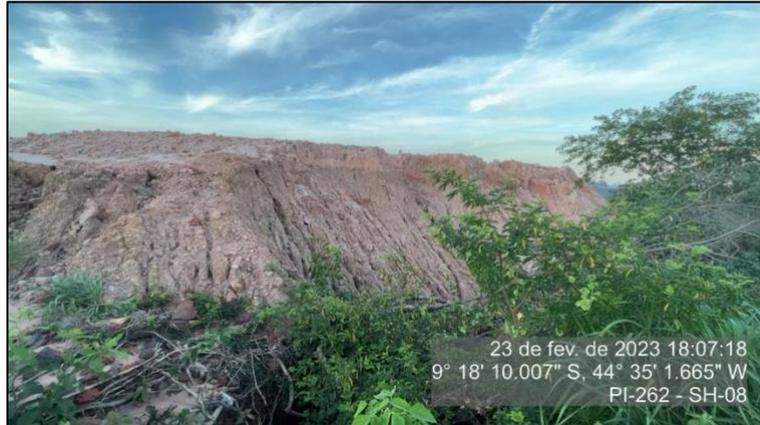
O primeiro é a execução de bota-fora (Figura 106) de grandes dimensões na margem direita da Rodovia (sentido crescente), em que o material foi depositado sem compactação.

Figura 106 - Talude do bota-fora da Obra da SETRANS- SH-08

O talude de bota-fora, como registrado em relatórios anteriores, apresenta processo erosivo em suas bordas, diversas trincas e não possui bermas de estabilidade. Esses fatores, aliados ao fato de o material ter sido depositado sem compactação, conforme demonstrado em oportunidades anteriores, esse maciço tem risco de colapso por deslizamento ou rupturas em cunha.
