## RELATÓRIO GERAL DE VERIFICAÇÃO

PI 397-VI-FIS-RGV-2023-21-R00 –  
VOLUME ÚNICO

SUPERINTENDÊNCIA DE PARCERIAS E CONCESSÕES – SUPARC

| Trechos: | Rodovia PI 397 – Entrº PI 247/ BR 324 (p/Sebastião Leal) ao Entrº PI 262 (Estrada Palestina)<br>Rodovia PI 262 - Entrº PI 397 (km 236,00) ao Entrº BR 135 (p/ Bom Jesus) |

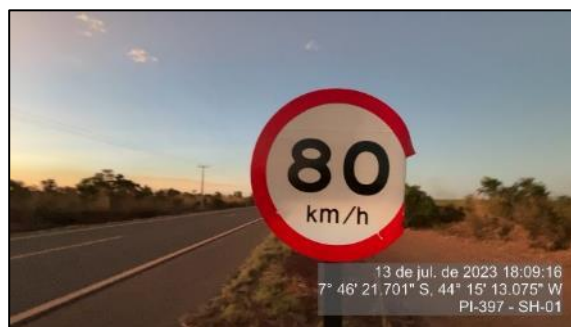
Figura 40 – Placa danificada – km 27,70 – SH-01

Tendo em vista o atendimento ao PER, recomenda-se que sejam feitos os reparos das placas listadas acima e quaisquer outras placas que apresentem danos.

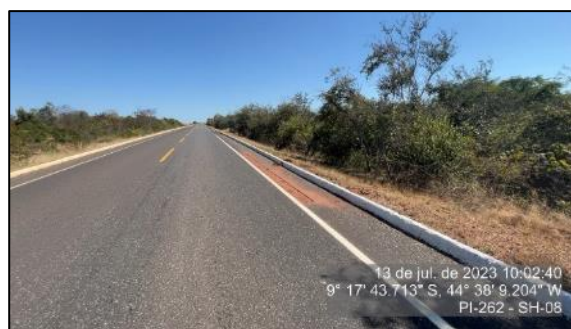
Figura 101 – Buraco no acostamento - SH-08

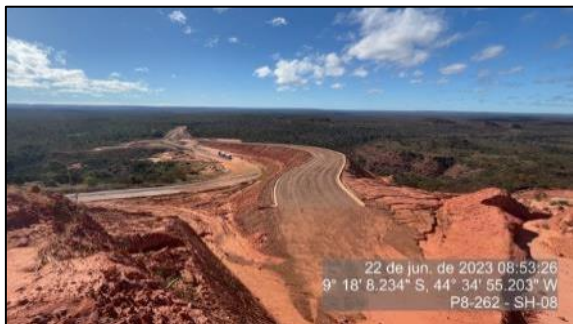
- 1) Foi iniciada a imprimação em pequeno trecho da obra, porém em decorrência das intempéries e do tempo decorrido, verificou-se deterioração no trecho imprimado.

Figura 128 – Trecho imprimado na subida da Serra do Quilombo

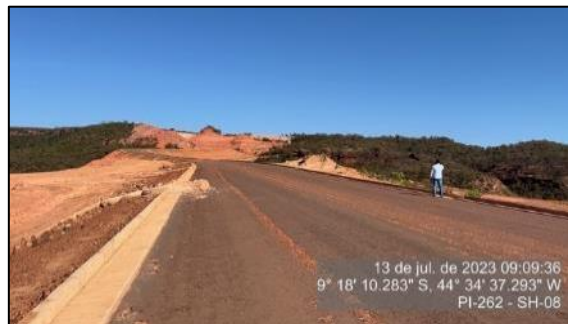
Figura 129 – Imprimação deteriorada

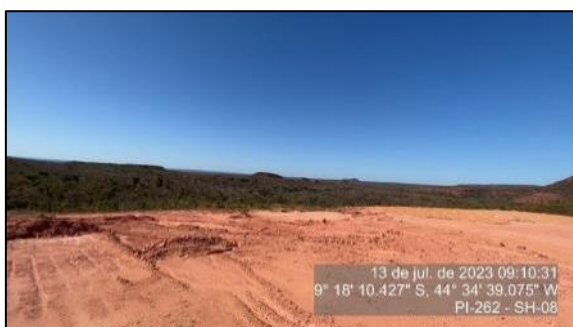
- 2) Foram executados bota-foras nos dois lados da rodovia na parte inferior do trecho inclinado e no lado direito da rodovia (Sentido crescente do S.R.E) na parte superior da Serra.

Figura 130 – Bota-fora localizado no lado esquerdo da rodovia, sentido crescente do S.R.E.

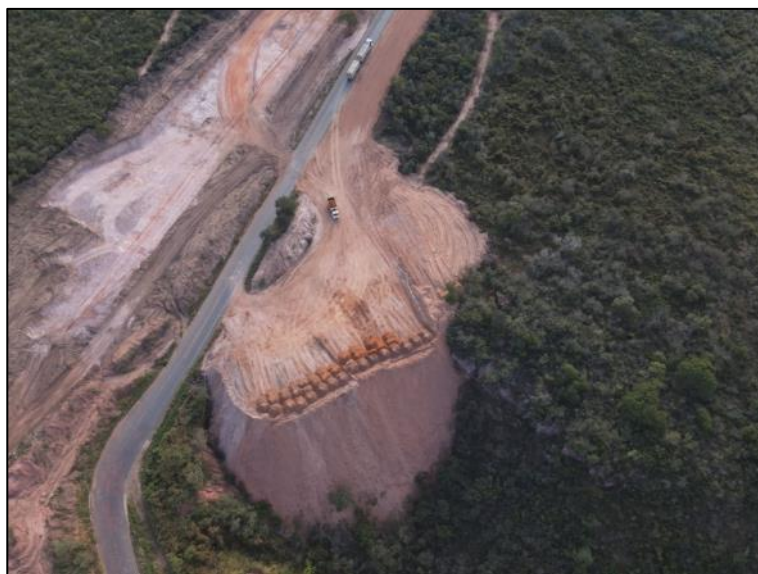
Figura 132 - Bota-fora localizado no lado direito da rodovia, sentido crescente do S.R.E.

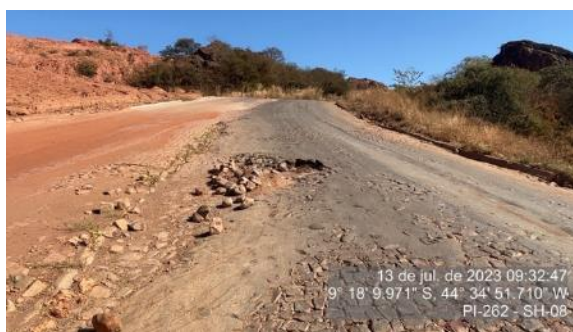
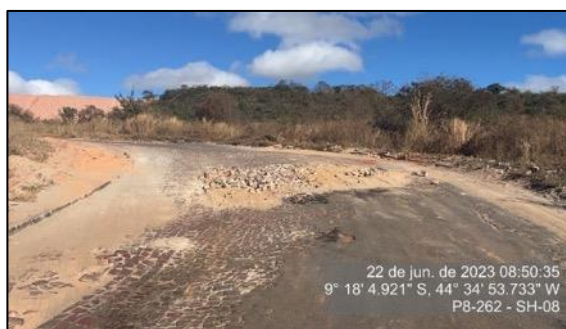
Uma vez que os trabalhos iniciais foram suspensos nessa região, nota-se uma grande deterioração do pavimento existente, conforme demonstrado na Figura 140 e na Figura 141, devido ao tráfego normal da rodovia.

**Figura 140 – Pavimento deteriorado na descida da Serra do Quilombo – SH-08**

**Figura 141 – Pavimento deteriorado na descida da Serra do Quilombo – SH-08**

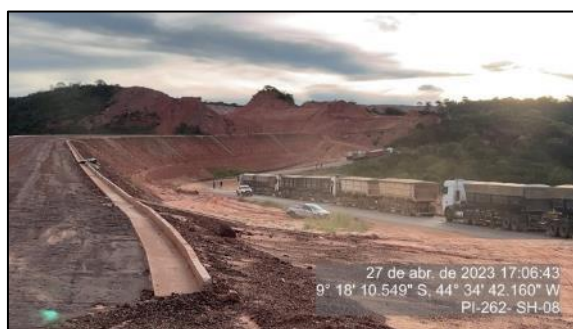
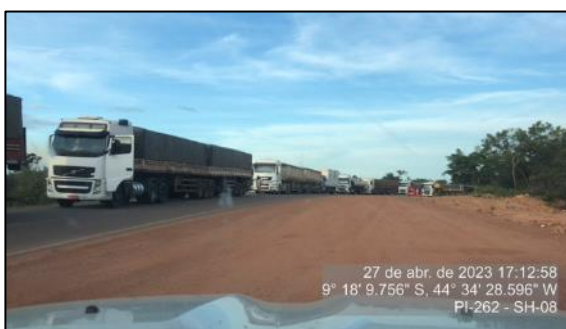
A deterioração do pavimento tem dificultado a subida dos caminhões no trecho, ocasionando interrupções de tráfego (Figura 142 e Figura 143), sendo necessário por muitas vezes a assistência da equipe operacional da Concessionária para auxílio dos veículos de carga que não conseguem concluir a subida.

**Figura 142 – Interrupção de Tráfego devido à deterioração do pavimento – Serra do Quilombo**

**Figura 143 – Interrupção de Tráfego devido à deterioração do pavimento – Serra do Quilombo**

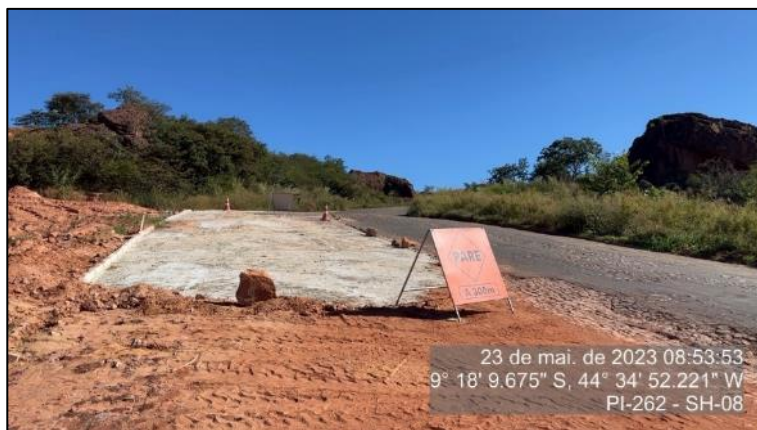
Figura 144 - Serviço de reparo do pavimento executado pela Concessionária - SH-08

Cabe ressaltar que, após a solicitação feita pelo CMOG em maio/2023, para a retomada do trecho pela Concessionária serviços de reparo no pavimento da subida da Serra, como o exemplo mostrado na Figura 144, vem sendo realizados rotineiramente.

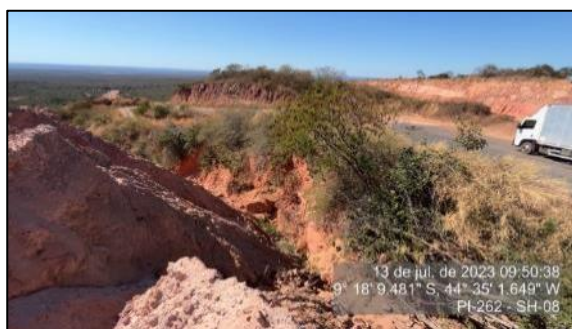
Outro ponto importante a ser considerado é o constante processo erosivo nos taludes do depósito de material localizado no bordo direito da rodovia, logo após a subida da Serra do Quilombo. A erosão, agravada pelo período chuvoso findo, tem causado danos tanto no talude do depósito de material, quanto no talude da rodovia existente, conforme demonstrado na Figura 145 e na Figura 146.

Figura 145 – Processo erosivo nos taludes do bota-fora e da rodovia existente

Importante ressaltar que a erosão causada no talude da rodovia existente pode gerar danos à plataforma atualmente utilizada, e único acesso, para subida da Serra do Quilombo, com potencial de causar bloqueio da Rodovia.

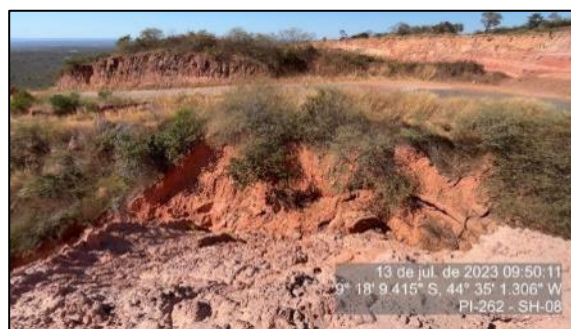
Figura 146 – Processo erosivo na rodovia existente

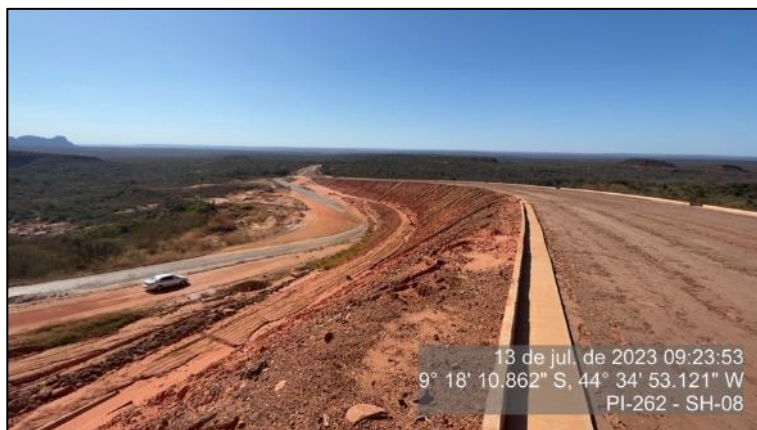
Relevante também destacar que o carreamento de material proveniente dos taludes tem se acumulado no trecho existente (Figura 147), dificultando o trânsito de veículos.

Figura 147 - Acúmulo de material proveniente dos taludes na pista

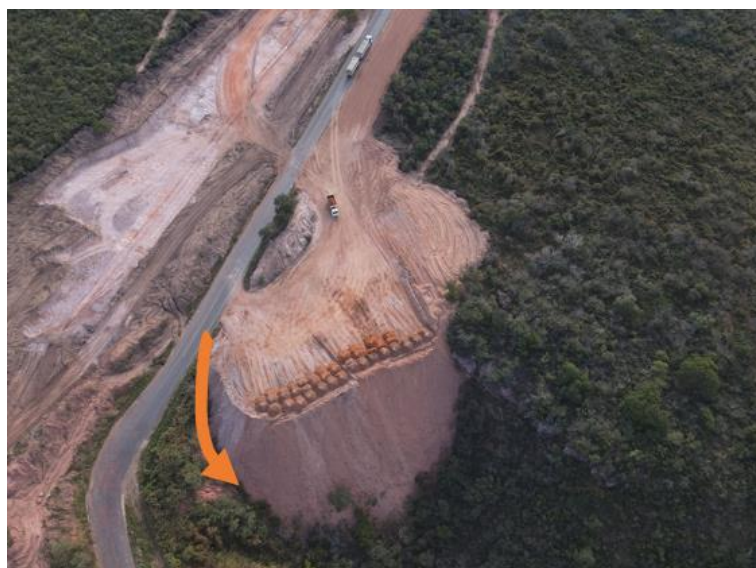
Conforme relatado acima, o processo erosivo causado pelo fluxo de água entre o Bota Fora existente e o talude do trecho da rodovia atualmente em uso (Figura 148), progrediu consideravelmente no último período chuvoso.

Figura 148 - Fluxo de água entre bota-fora e talude da rodovia existente

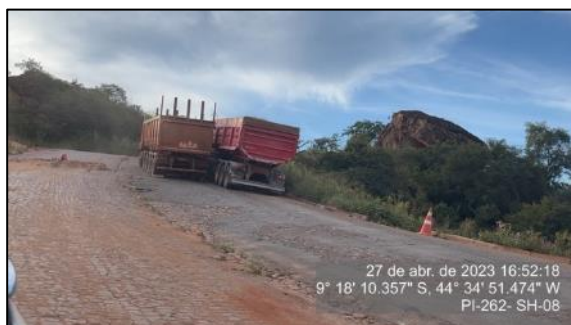
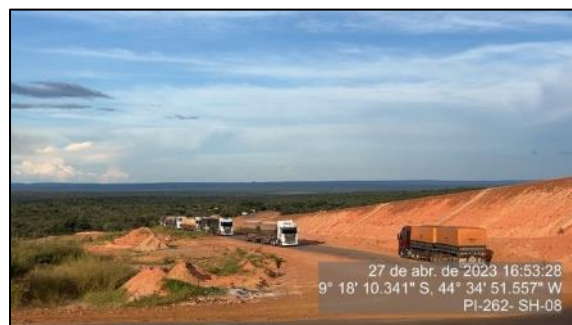
Os recorrentes defeitos causados no pavimento do trecho em subida da Serra do Quilombo, conforme descrito no item 0, aliado ao traçado inadequado do trecho existente, tem causado constantes interrupções de tráfego entre o Km 6 e Km 8 da rodovia PI-262 (Figura 150 e Figura 151).

Figura 150 – Interrupção de Tráfego devido à deterioração do pavimento – Serra do Quilombo

Figura 151 – Interrupção de Tráfego devido à deterioração do pavimento – Serra do Quilombo

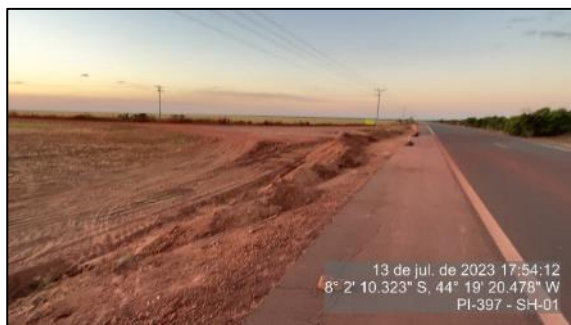
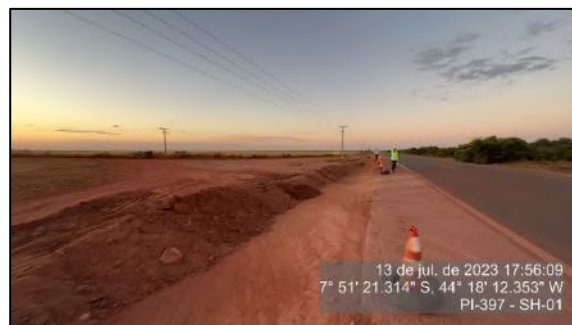
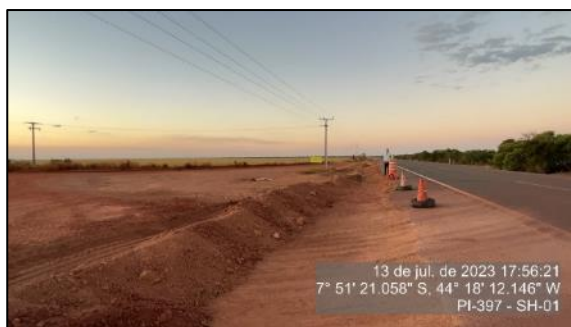
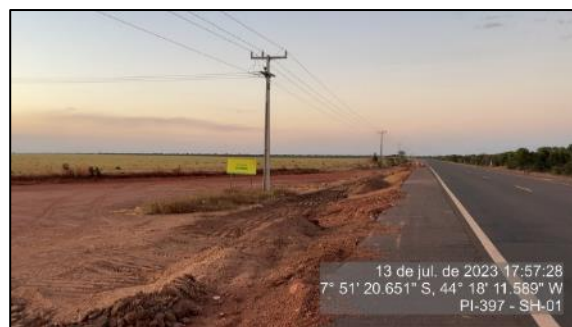
Em junho de 2023, foi identificado no km 38,80 da PI-397, na entrada da Fazenda Pratinha, ponto de fuga do pedágio implantado no SH-01. Em 13 de julho de 2023, a Concessionária encaminhou o Ofício GP/DP/23071202, no qual comunicou o fechamento deste acesso irregular com aviso prévio ao proprietário da fazenda, que não se opôs à ação, segundo a Concessionária.

Figura 178 – Ponto de fuga fechado - km 38,80 - SH-01
