Contrato de Parceria Público-Privada nº 003/2021  
Concessionária Grãos do Piauí Concessionária de Rodovias SPE S.A.

# RELATÓRIO GERAL DE VERIFICAÇÃO

PI 397-VI-FIS-RGV-2023-23-R00 –  
VOLUME ÚNICO

**SETEMBRO/2023**

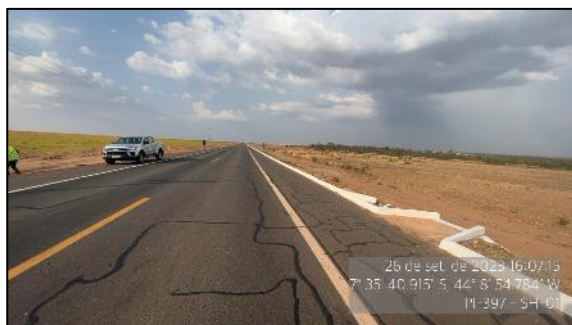
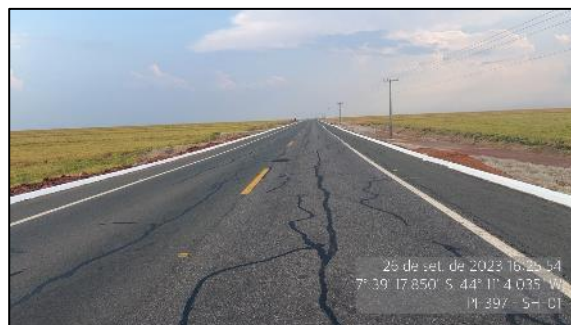
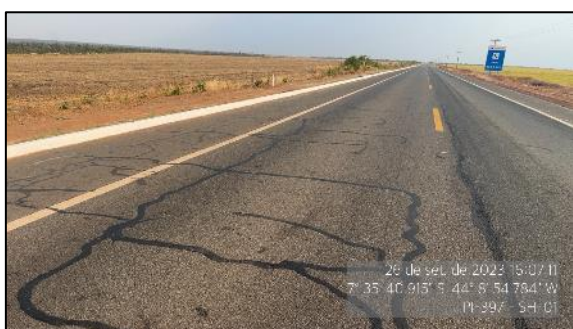
Em setembro de 2023, não foram verificados buracos ou panelas no pavimento deste segmento, configurando assim, um bom estado de conservação do mesmo. Ademais, foi verificada a execução do serviço de selagem de trincas até o km 25,00 (proximidades da Praça P1).

Figura 36 - Selagem de trincas – SH-01

Figura 37 - Selagem de trincas – SH-01

Figura 38 - Selagem de trincas - SH-01

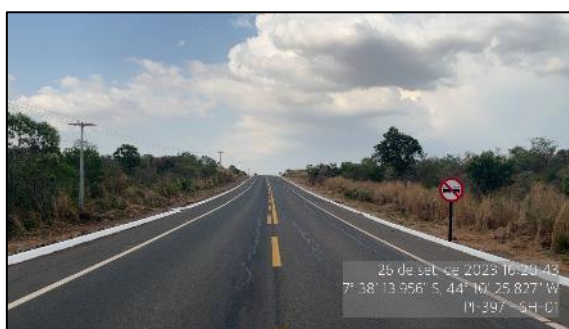
Figura 39 - condição geral do pavimento - SH-01

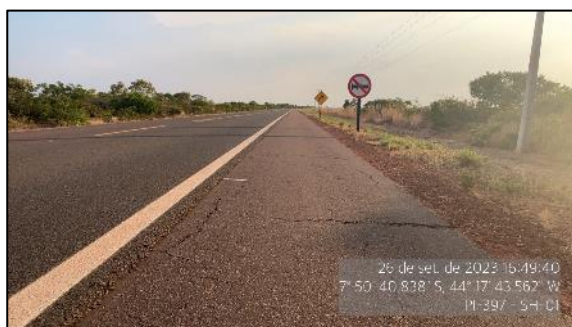
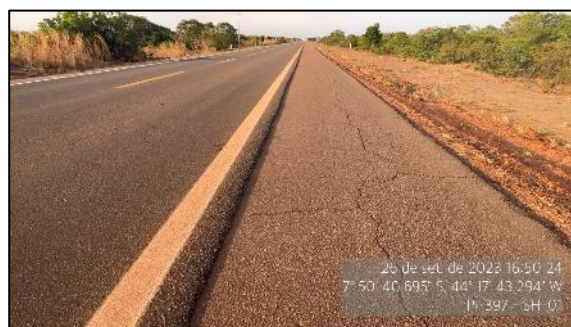
Após o km 25, foram identificadas trincas FC-3 no acostamento (Figura 40 e Figura 41), considerando a proximidade da época chuvosa da região, o Verificador recomenda atenção ao serviço de selagem de trincas, pois, com as chuvas estas podem ocasionar a formação de buracos no pavimento deste segmento.

Figura 40 - Trinca FC-3 no acostamento - SH-01

Figura 41 - Trinca FC-3 no acostamento - SH-01

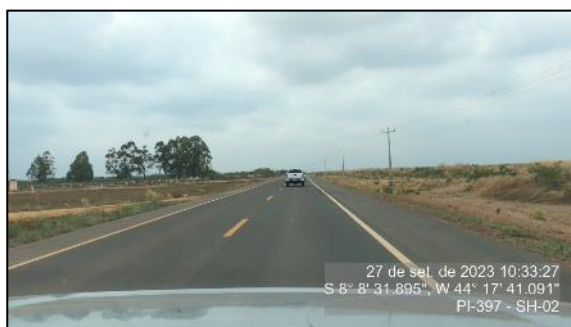
Em setembro de 2023, não foram identificadas patologias no pavimento do Segmento 02, atestando um bom estado de conservação de maneira geral. Ademais, vale citar que neste segmento não foram identificadas a presença de trincas FC-3, salvo pequeno trecho na interseção com o segmento 03, devido, principalmente, ao encontro entre dois tipos de pavimento (CBUQ e TSD).

Figura 67 - Pavimento em bom estado - SH-02

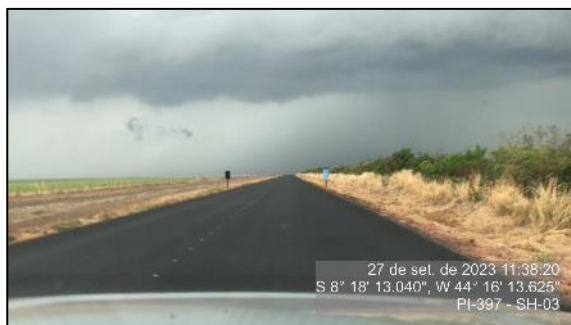
Na vistoria realizada em setembro de 2023, o Verificador não identificou buracos e/ou painéis, deformações plásticas, trincas, dentre outras patologias no pavimento do Segmento 03. Além disso, no referido mês foram iniciados os ensaios de pavimento para medição dos parâmetros, os resultados destes ensaios serão apresentados posteriormente para entrega plena do Segmento 03.

Figura 88 - TSD implantado - SH-03

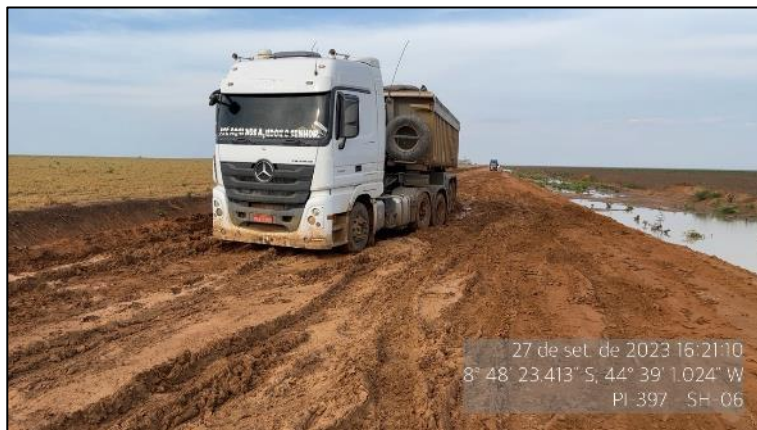
No entanto, em setembro de 2023, foi detectado desconforto ao trafegar no início do segmento devido a deterioração provocada pelo tráfego da rodovia, no trecho em que não havia sido iniciada a obra de pavimentação.

Além disso, na ocasião da vistoria foi identificada uma carreta atolada no segmento, em virtude da precipitação ocorrida na referida data, evidenciando a importância da conclusão da pavimentação do mesmo.

**Figura 106 - Carreta atolada - SH-06**

Visando a segurança do usuário e a manutenção da trafegabilidade do segmento até o final da pavimentação, recomenda-se atenção ao estado da faixa de rolamento do mesmo e incremento nos serviços de terraplenagem para evitar eventuais interrupções de tráfego.

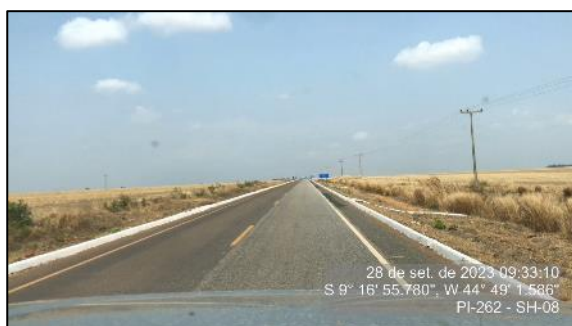
Em setembro de 2023, não foram verificados buracos, panelas e/ou deformações na superfície do pavimento (afundamentos, trincas FC-3, etc.) tanto na faixa de rolamento como no acostamento.

Figura 111 - Pavimento em bom estado - SH-08

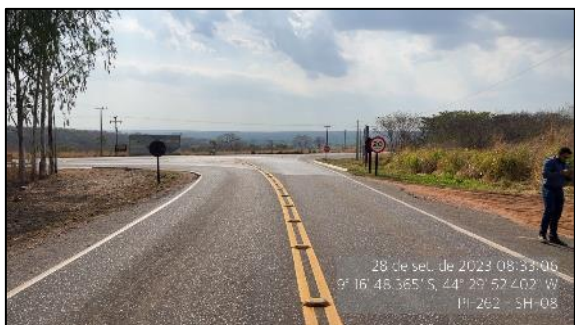
Em setembro de 2023, foram detectados danos às tachas refletivas implantadas no km 0,0 do Segmento 08 (interseção com a BR-135), esta ocorrência pode ser visualizada no item 3.5 deste Relatório. Registros das tachas implantadas no segmento 08 podem ser vistos abaixo.

Figura 131 – Tachas refletivas em bom estado - SH-08
