Parceria Público-Privada (concessão administrativa) para adequação, gestão e manutenção do Estádio
Governador Alberto Tavares Silva – Albertão

Caderno 1B - Técnico-Operacional: Intervenções

Anexo I-C: Relatório Fotográfico

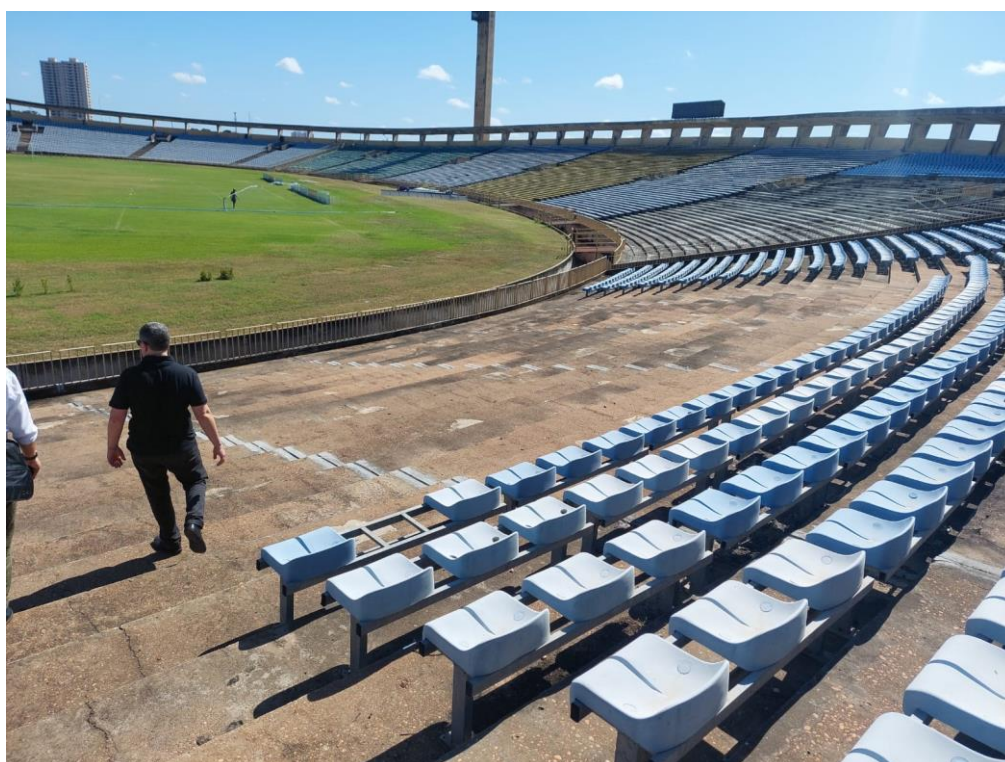
Figura 10 – Detalhe de assentos faltantes

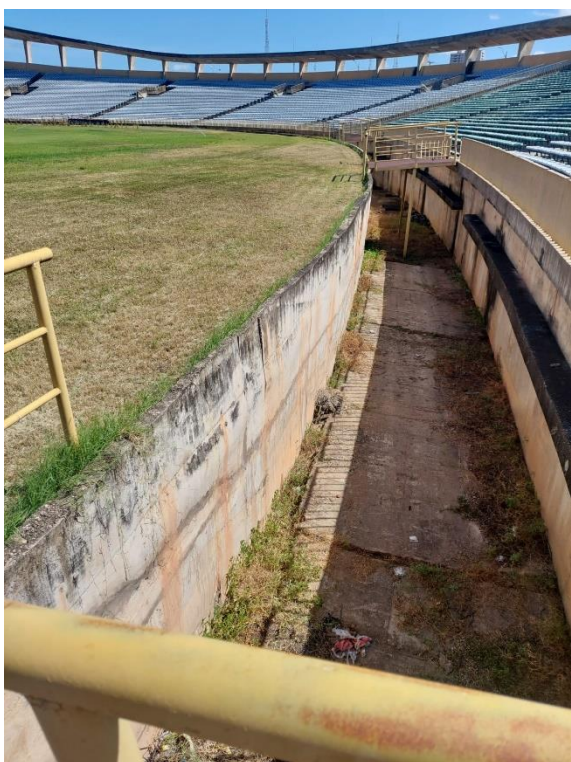
Figura 14 – Detalhe do muro de contenção do fosso que foi refeito substituindo o original que tombou

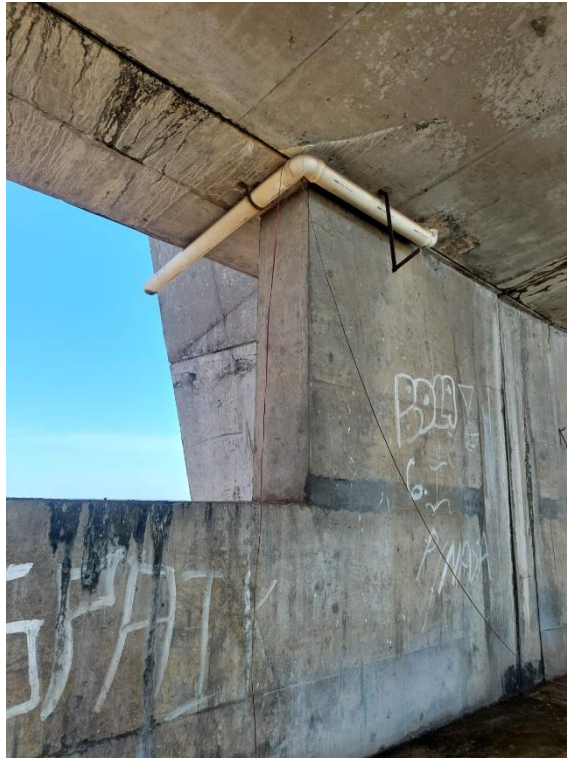
Figura 17 – Captação de água pluvial da cobertura sem devido encaminhamento até a GAP

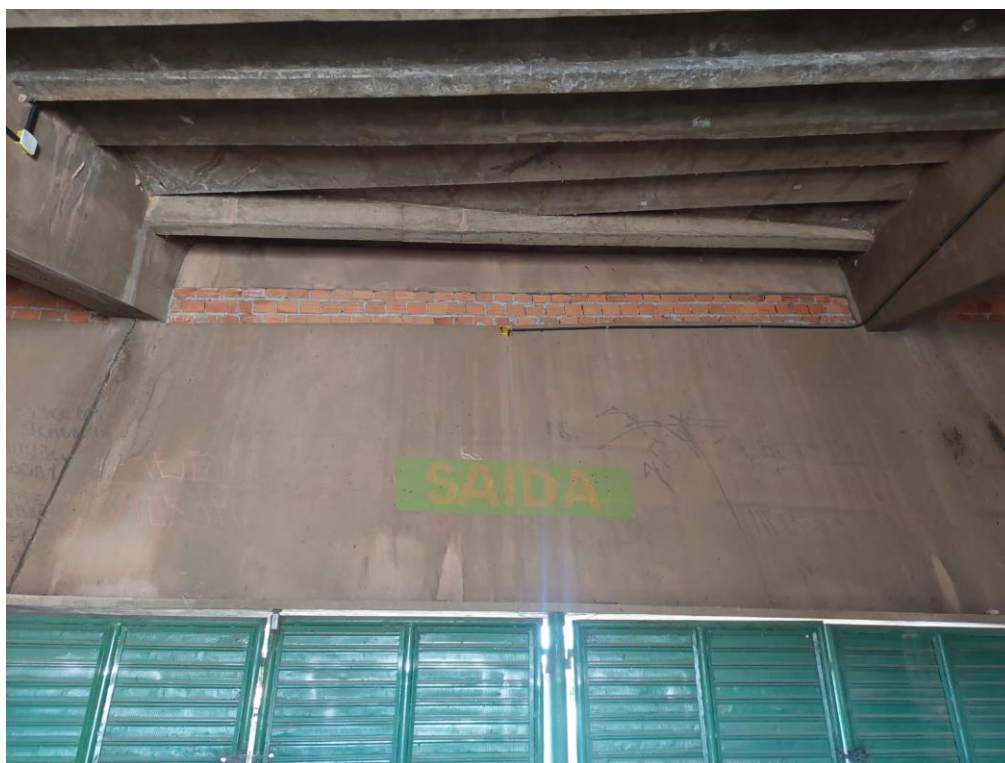
Figura 19 – Fechamento em alvenaria do vão de ventilação feito para evitar furtos

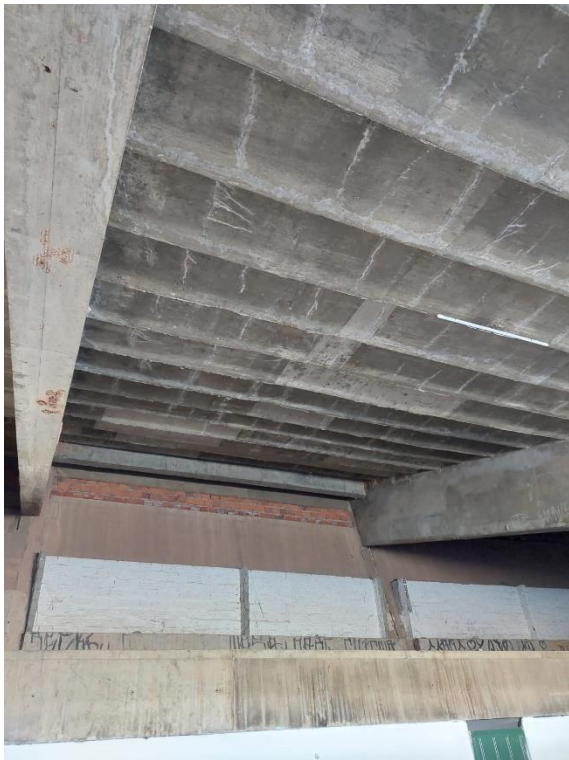
Figura 21 – Calcificação na face inferior da arquibancada

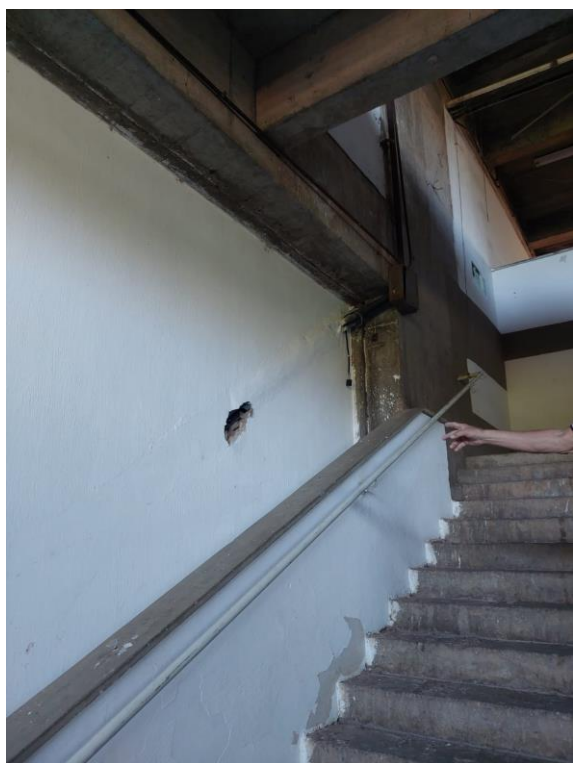
Figura 25 – Instalação elétrica com cabos retirados

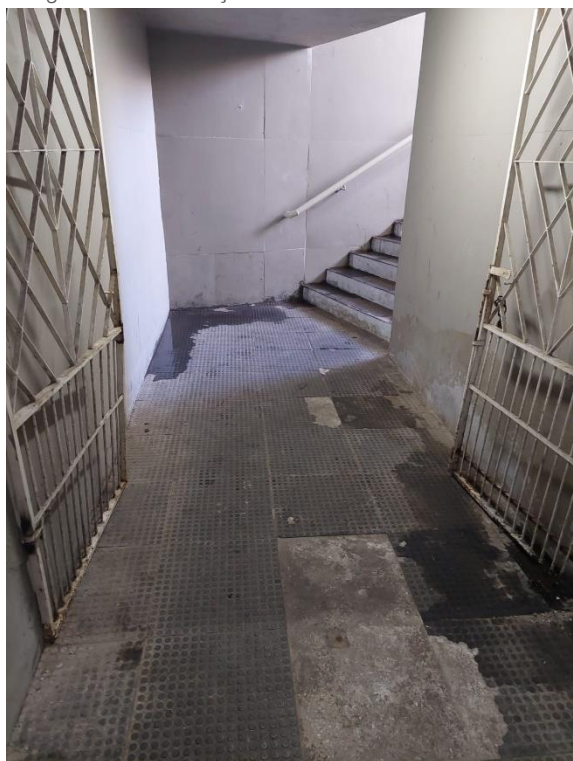
Figura 26 – Túnel de acesso ao campo sem existência de drenagem de água pluvial

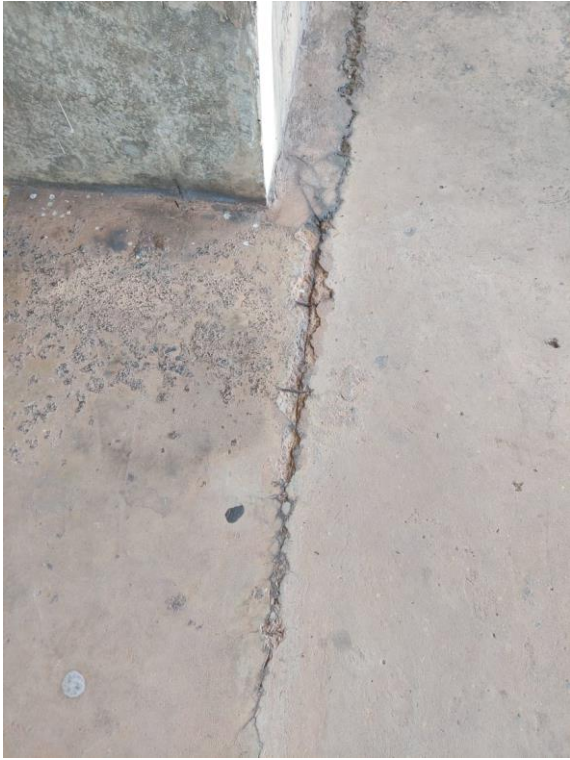
Figura 32 – Armadura aparente e oxidada na laje

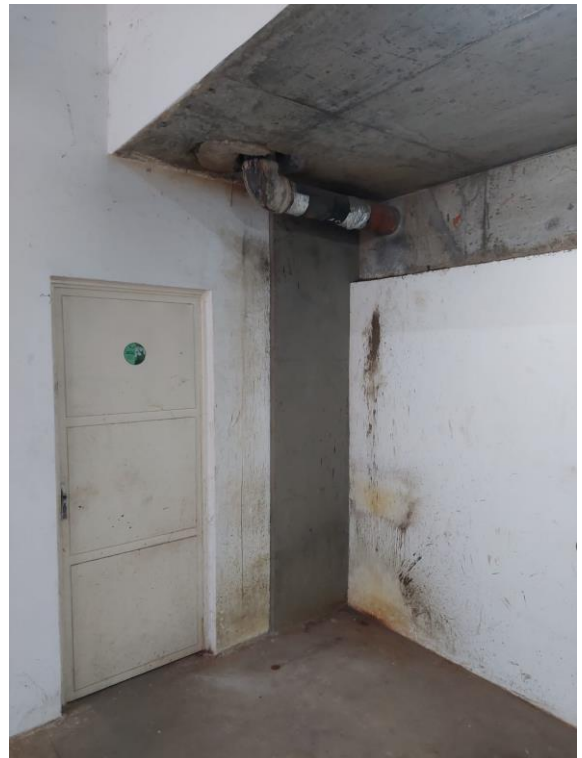
Figura 35 - Detalhe da laje com tubulação aparente

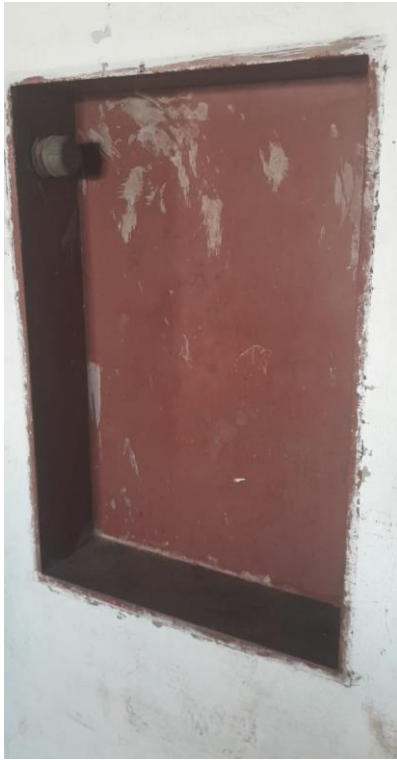
Figura 36 – Caixa de hidrante com componentes faltando
