ESTÁDIO ALBERTÃO

RELATÓRIO DE INSPEÇÃO INSTALAÇÕES ELÉTRICAS E SPDA

DOCUMENTO: 4492-R-GER-EP-ELE-101

REVISÃO: 00 - 27/06/2023

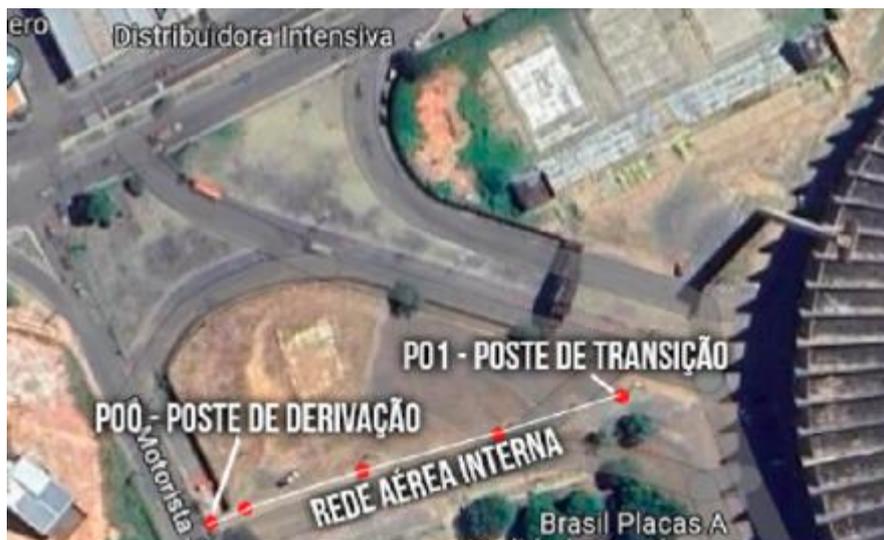
Figura 1 - Entrada de Energia Principal

O poste de derivação (P01) possui os aparelhos de medição de energia da Concessionária e apresenta-se em boas condições de conservação.

A rede aérea interna é composta por 4 postes, que além de conduzir os cabos de Média Tensão, abrigam luminárias do sistema de iluminação externa do estádio. Como se trata de rede aérea com cabos de alumínio nus energizados, não foi possível identificar suas seções nominais, porém pode-se observar que os componentes estão em idade avançada e não apresentam-se em boas condições.

A rede subterrânea com condutores isolados de MT está bastante degradada e sem condições de reaproveitamento / utilização.

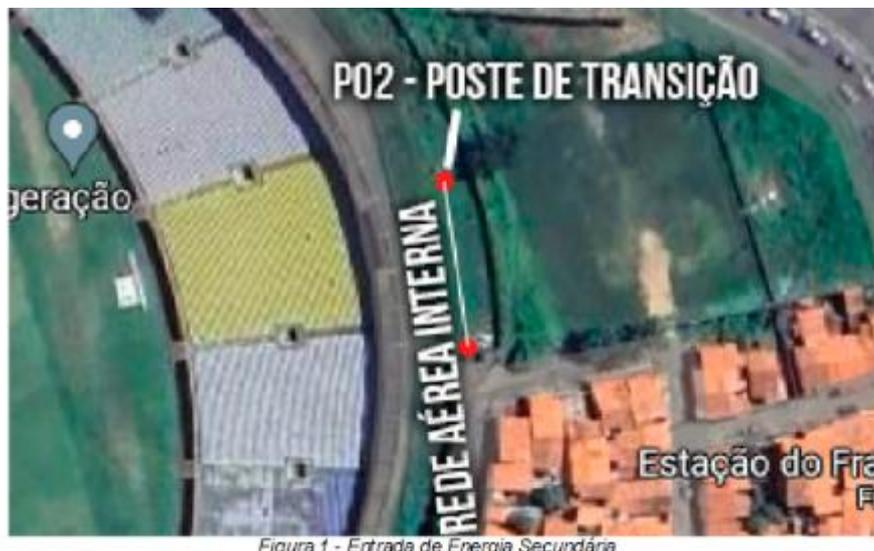
O poste de derivação (P02) também possui os aparelhos de medição de energia da Concessionária.

O poste de derivação da rede da Concessionária se situa dentro do terreno do estádio e, logo faz transição para rede subterrânea, até se conectar à Subestação Secundária (SE-02).

A rede subterrânea com condutores isolados de MT está bastante degradada e sem condições de reaproveitamento / utilização.

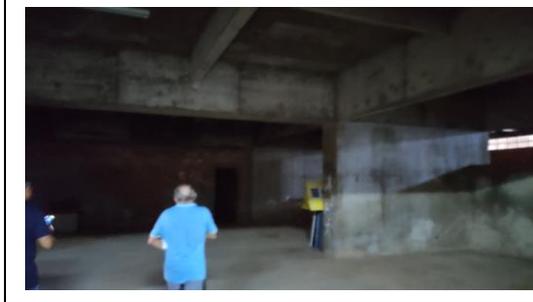
Localização da SE-01

Comentários:

- 1) Local com construção civil deteriorada;
- 2) Sem identificação;
- 3) Sem iluminação.

No lado direito desta foto nota-se a presença de janela externa com alguma iluminação, o que demonstra que o nível da instalação é praticamente semi enterrada.

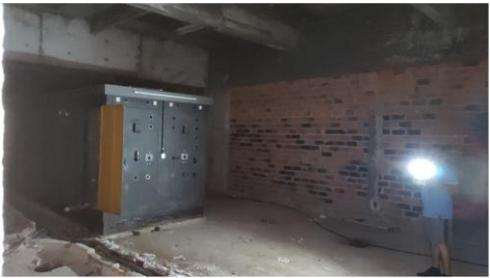
SE-01 – Cubículo de M.T. e QGBT	Valetas de Cabos

<p>Comentários:</p> <ol style="list-style-type: none"> 1) Cubículo antigo em péssimo estado; 2) Área de circulação repleta de valas e imperfeições; 3) Sem sinalizações; 4) Sem iluminação. 	<p>Comentários:</p> <ol style="list-style-type: none"> 1) Deterioração geral e falta de tampas; 2) Condutores elétricos mal suportados, desarranjados, sem identificação e com isolamento comprometida.

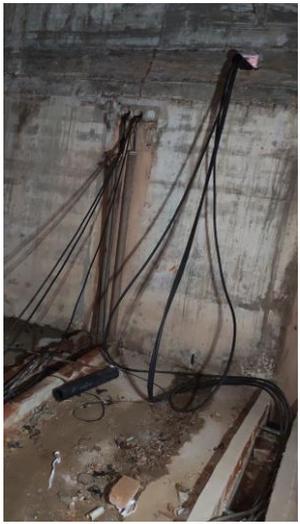
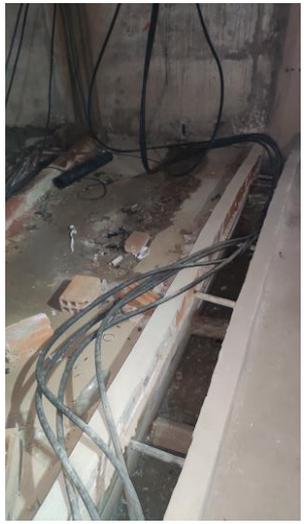
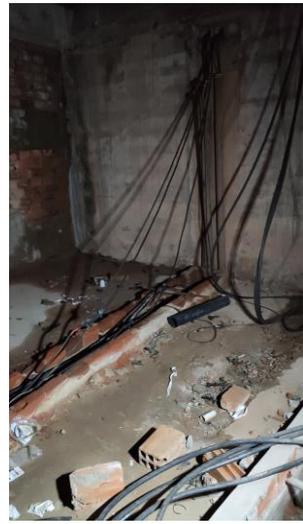
Entrada de Cabos de M.T.	Valeta de Cabos de M.T.	Valeta de Cabos de M.T.

Cabos soltos e expostos	Cabos fora das canaletas e sem proteção	Cabos fora das canaletas e sem proteção

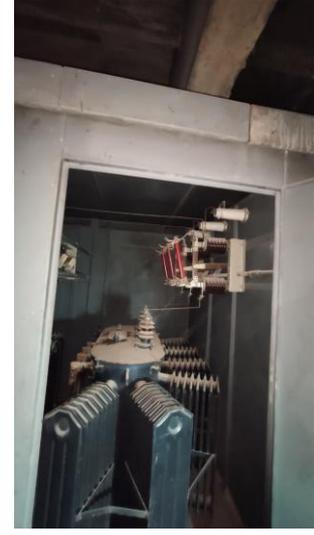
Cubículo de Entrada	Cubículo do TF-01 (300kVA)	Cubículo do TF-02 (300kVA)

<p>Comentários:</p> <p>Chave seccionadora em péssimo estado.</p>	<p>Comentários:</p> <p>1) Espaço Limitado; 2) Excesso de sujeira.</p>	<p>Comentários:</p> <p>1) Espaço Limitado; 2) Excesso de sujeira.</p>

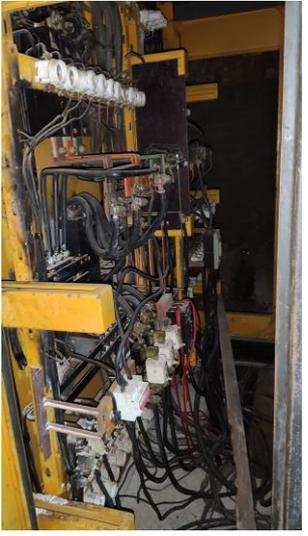
Cubículo do QGBT	Cubículo do QGBT	Cubículo do QGBT

<p>Comentários:</p> <p>1) Espaço limitado para manutenção; 2) Desorganização geral 3) Excesso de sujeira.</p>	<p>Comentários:</p> <p>Componentes em péssimo estado, com sinais de corrosão e isolamento defeituosa.</p>	<p>Comentários:</p> <p>Falta de organização e identificação;</p>

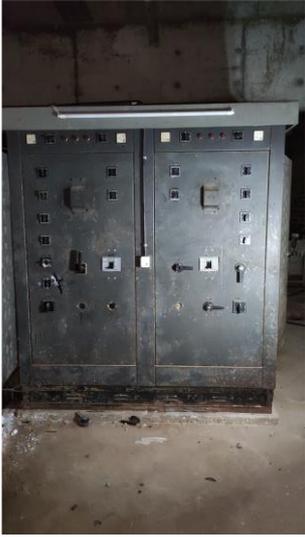
Frente do QGBT	Frente do QGBT	Frente do QGBT

<p>Comentários:</p> <p>Painel em péssimo estado, com sinais de corrosão.</p>	<p>Comentários:</p> <p>Componentes danificados e sem identificação.</p>	<p>Comentários:</p> <p>Painel deteriorado e disjuntor suspeito de mal funcionamento.</p>

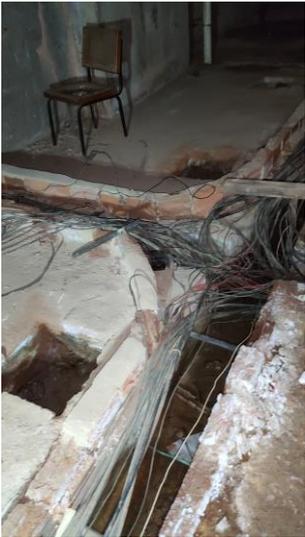
Cabos de B.T.	Cabos de B.T.	Cabos de B.T.

<p>Canaleta deteriorada e sem tampa.</p>	<p>Cabos desarranjados e sem identificação.</p>	<p>Cabos com isolamento e emendas comprometidas.</p>

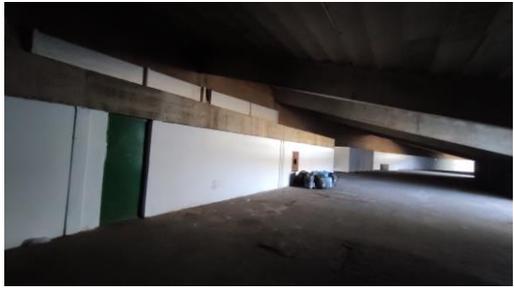
SE-02 – Vista externa		SE-02 – Vista Interna (Cubículo)

<p>Comentários:</p> <p>Sem identificação e Iluminação</p>		<p>Comentários:</p> <p>1) Local com construção civil deteriorada; 2) Sem identificação; 3) Sem iluminação.</p>	
Porta de Entrada.	Cubículo de Entrada	Valeta de Cabos de M.T.

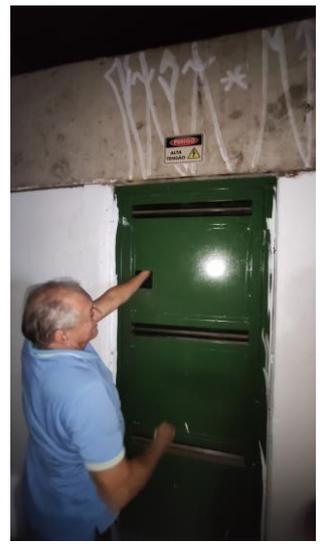
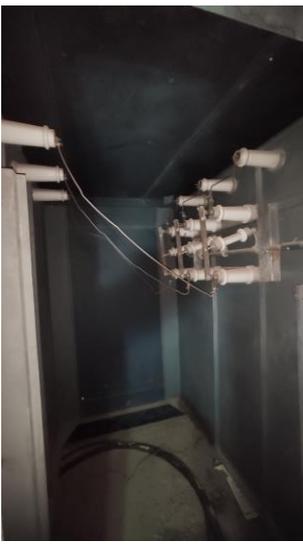
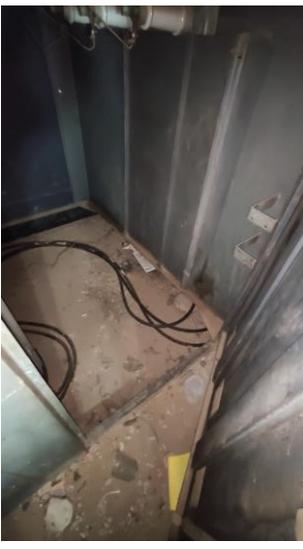
<p>Comentários:</p> <p>1) Sem identificação; 2) Sem fechadura: 2 cadeados internos. Para abrir é necessário enfiar uma das mãos nos buracos e manusear o cadeado. Se a chave cair não é possível entrar na SE. Processo que leva cerca de 3 minutos.</p>	<p>Comentários:</p> <p>Excesso de sujeira.</p>	<p>Comentários:</p> <p>Cabos soltos dentro do cubículo</p>

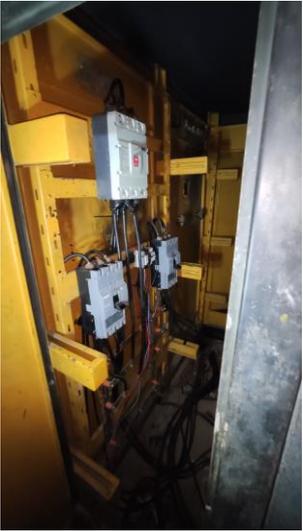
Cubículo do QGBT	Cubículo do QGBT	Cubículo do QGBT

<p>Comentários:</p> <ol style="list-style-type: none"> 1) Espaço Limitado para manutenção; 2) Desorganização geral 3) Excesso de sujeira. 	<p>Comentários:</p> <p>Componentes em mal estado, com sinais de corrosão e isolamento defeituosa.</p>	<p>Comentários:</p> <p>Falta de organização e identificação;</p>

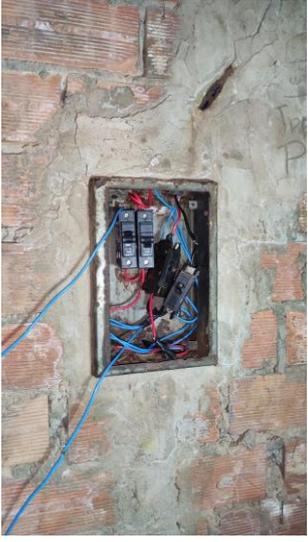
Quadro de Iluminação da SE	Material de Descarte	Material de Descarte

<p>Comentários:</p> <p>Painel em péssimo estado, com sinais de corrosão.</p>	<p>Comentários:</p> <p>Local Inapropriado.</p>	<p>Comentários:</p> <p>Local Inapropriado.</p>

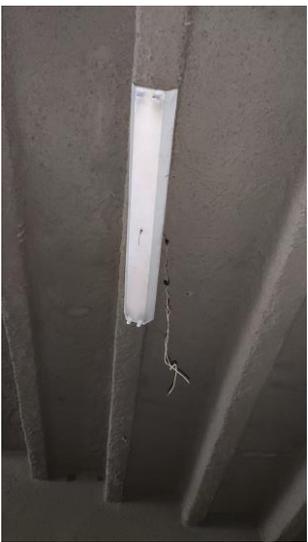
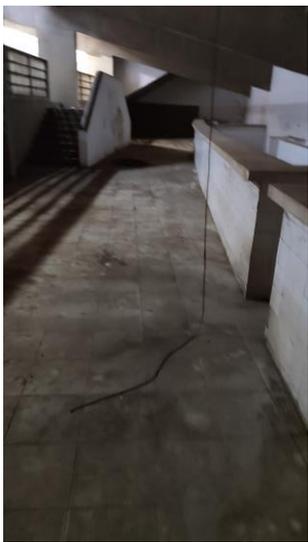
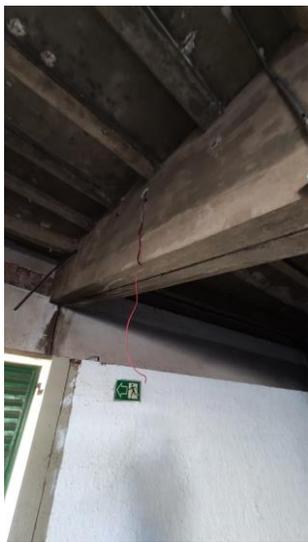
Luminárias com fiação	Cabos soltos pelas áreas	Cabos soltos pelas áreas

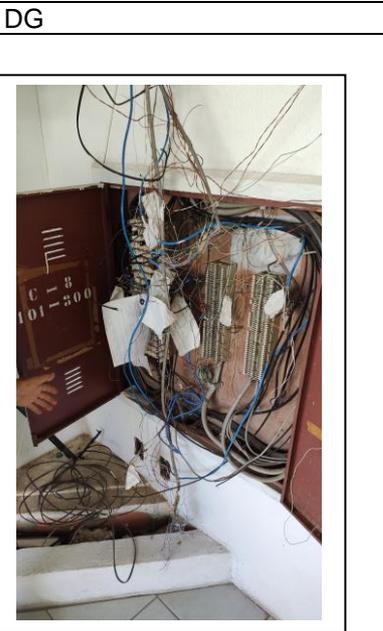
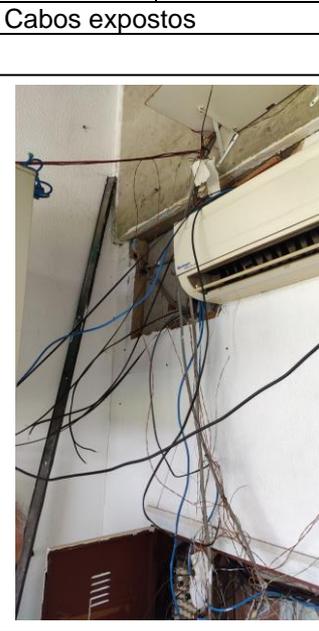
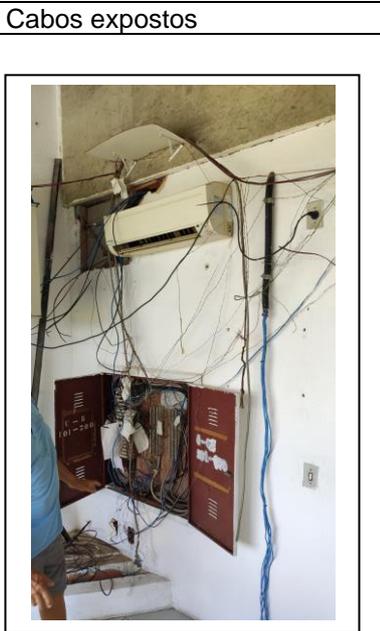
As fotos demonstram o estado de desorganização e falta de infraestrutura adequada na sala. Portanto, é recomendado que a instalação existente seja totalmente descartada em uma reforma.

DG	Cabos expostos	Cabos expostos
