RELATÓRIO TRIMESTRAL

DADOS DO CONTRATO

Contrato nº 02/2017	Concessão de uso de imóvel público, a título oneroso, precedida de obra de expansão, reforma e modernização, com exploração, operação, manutenção e desenvolvimento da Nova Central de Abastecimento do Estado do Piauí denominada de NOVA CEASA.
Poder Concedente	Secretaria de Estado da Agricultura Familiar - SAF
Concessionária	SPE Ceasa Gestão e Logística Ltda.
Data da Assinatura	03/05/2017
Prazo do Contrato	30 trinta) anos

Este relatório tem como objetivo apresentar as atividades e ações realizadas no primeiro trimestre do ano de 2025, pela SPE CEASA GESTÃO E LOGÍSTICA LTDA, no âmbito da Central de Abastecimento, em razão das obrigações previstas no Contrato de Concessão 02/2017, cujo objeto é a concessão de uso de imóvel público, a título oneroso, precedida de obra de expansão, reforma e modernização, com exploração, operação, manutenção e desenvolvimento da Nova Central de Abastecimento do Estado do Piauí, denominada de NOVA CEASA.

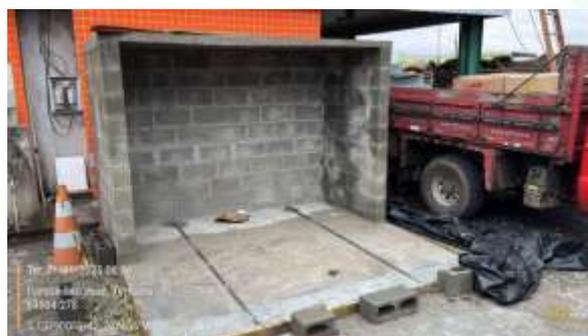
Figura 03: Construção de abrigo coberto para instalação de inversor de sistema de energia solar, quadro de distribuição e abrigo para contêiner de 1000L para lixeira, com dimensões 2,80x2,00m em bloco de concreto estrutural no lado Leste do GP02-AZL.

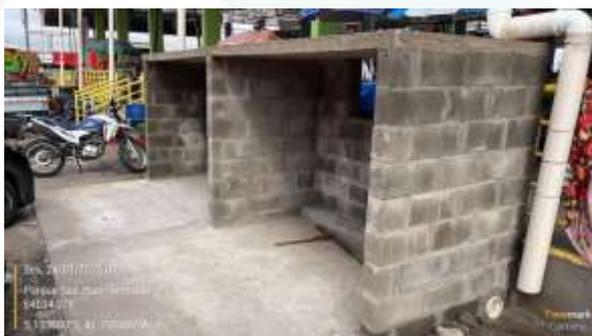
Figura 04: Execução de abrigo em bloco de concreto estrutural (1,20x4,80x2,00m) para instalação de dois contêineres de 1000L para depósito de lixo no lado Sul do GP14-VER.

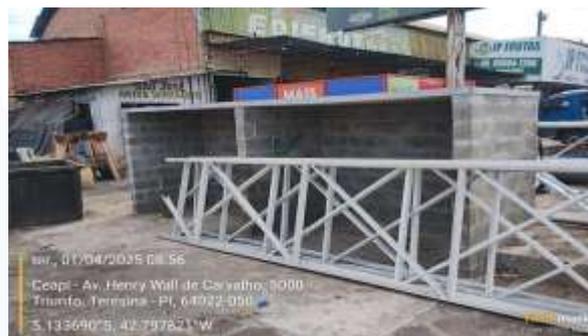
Figura 05: Demolição de calçada existente e construção de piso (5,00x2,80m) para construção de depósito em bloco de concreto estrutural de contêiner de lixo de 1000L no lado Oeste do GP13-AMA.

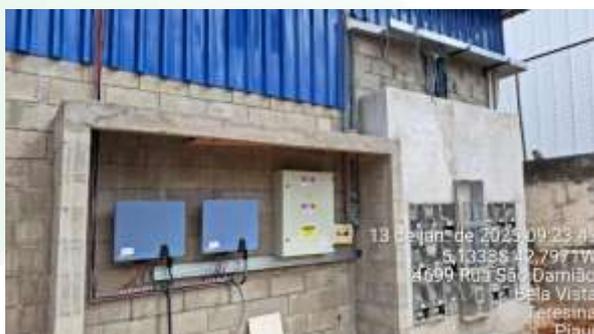
Figura 10: Instalação de inversor para sistema de energia solar com capacidade de geração de 70,2 kWp e potência de saída de 50 kW no lado leste do GP01-AZL.

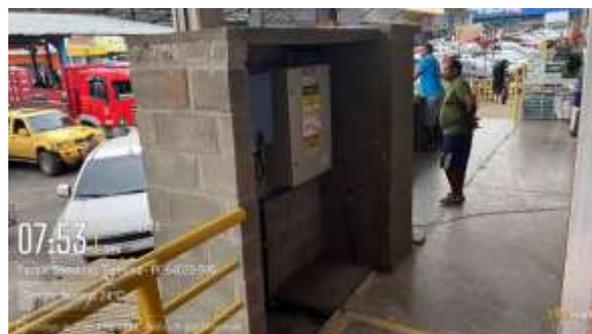
Figura 11: Construção de abrigo para inversor de sistema de energia solar com capacidade de geração de 35,1 kWp e potência nominal de saída de 25 kW (1,50x0,60mx2,00m) em bloco de concreto estrutural no lado Norte do GP14-VER.

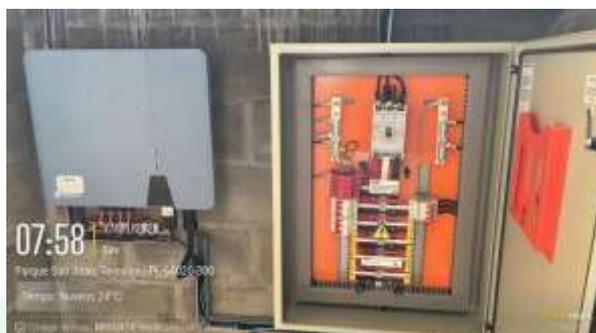
Figura 12: Instalação de inversor de sistema de energia solar com capacidade de geração de 35,1 kWp e potência nominal de saída de 25 kW no lado Norte do GP14-VER.

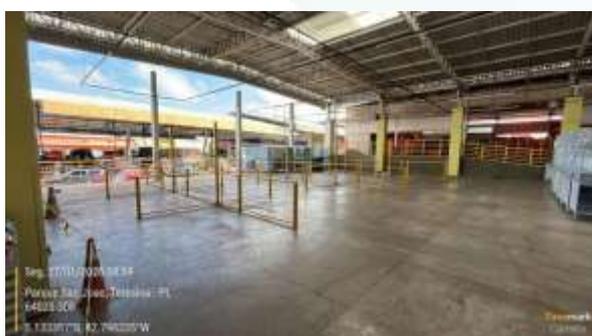
Figura 13: Fabricação, pintura e instalação de quiosques e módulos (2,00x3,00m) em estrutura metálica no GP14-VER (Central do Varejo e Galpão de Ligação).

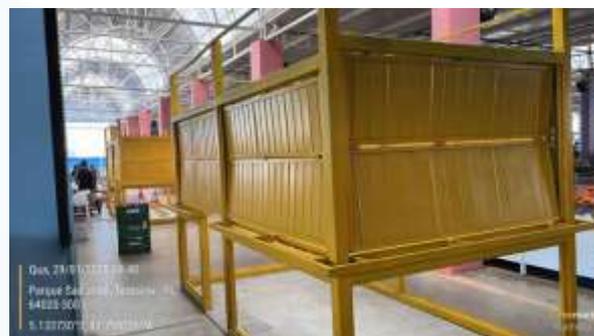
Figura 14: Fabricação, pintura e instalação de quiosques e módulos (2,00x3,00m) em estrutura metálica no GP14-VER (Central do Varejo e Galpão de Ligação).

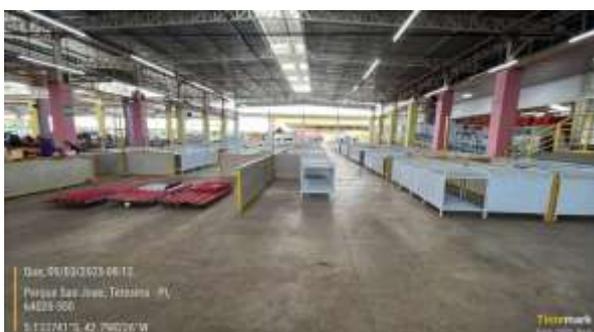
Figura 15: Fabricação, pintura e instalação de quiosques e módulos em estrutura metálica no GP14-VER (Central do Varejo e Galpão de Ligação).

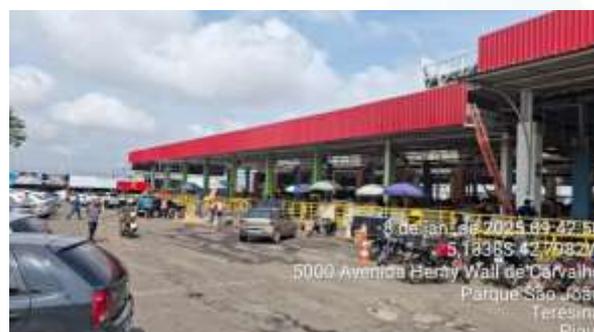
Figura 16: Instalação de platibandas em telhas metálicas trapezoidais nas fachadas Sul e lado Norte do GP14-VER (Central do Varejo e Galpão de Ligação)

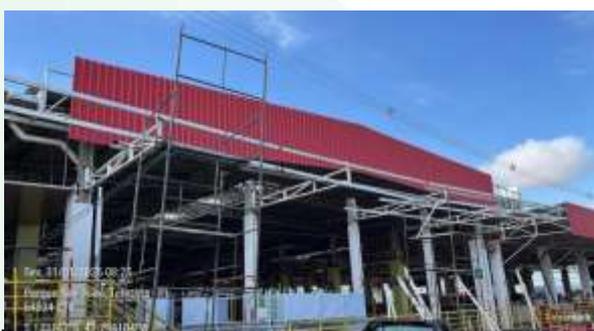
Figura 17: Instalação de platibandas em telhas metálicas trapezoidais nas fachadas Sul e lado Norte do GP14-VER (Central do Varejo e Galpão de Ligação)

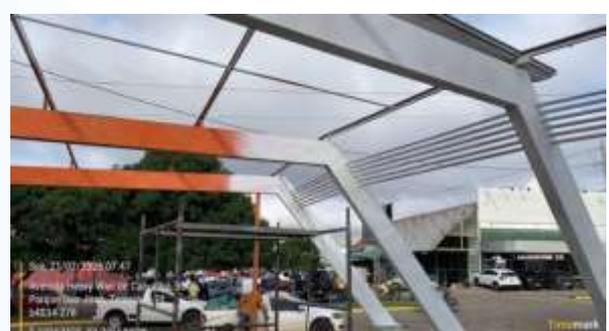
Figura 38: Restauração e pintura de estrutura metálica do antigo Galpão Trindade.

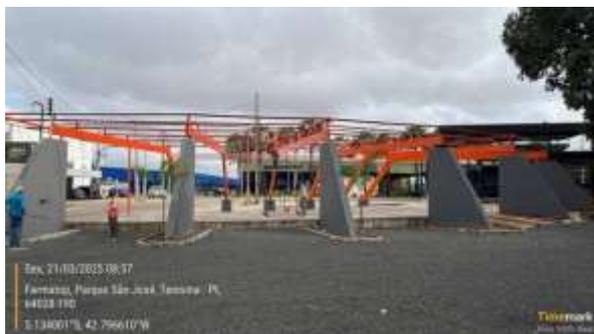
Figura 39: Restauração e pintura de estrutura metálica do antigo Galpão Trindade.

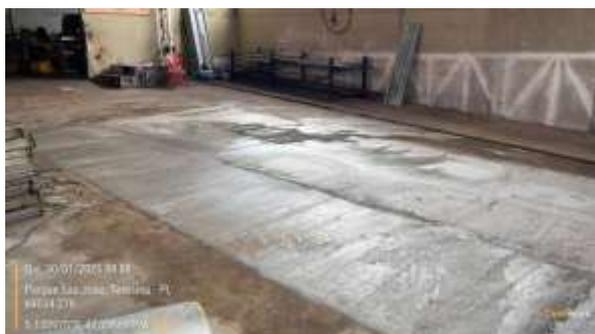
Figura 43: Execução de piso de concreto armado na Metalúrgica.

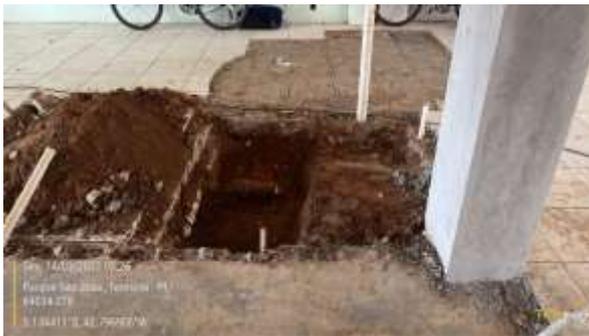
funcionários e clientes. As reformas incluem a demolição de paredes antigas para ampliação dos espaços, a construção de novos ambientes e a correção de problemas decorrentes ao tempo de vida da edificação, como infiltrações no solo e em lajes, garantindo uma estrutura mais segura e eficiente.

Figura 63: Escavação e compactação de solo para infiltrações encontradas nos banheiros da ADM19-ROX.

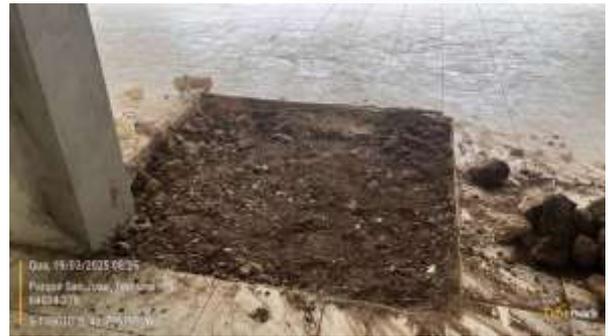
Figura 64: Escavação e compactação de solo para infiltrações encontradas nos banheiros da ADM19-ROX.

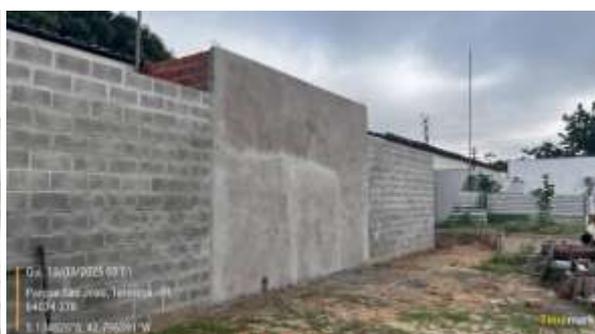
Figura 72: Reboco de paredes de alvenaria executadas na ADM19-ROX.

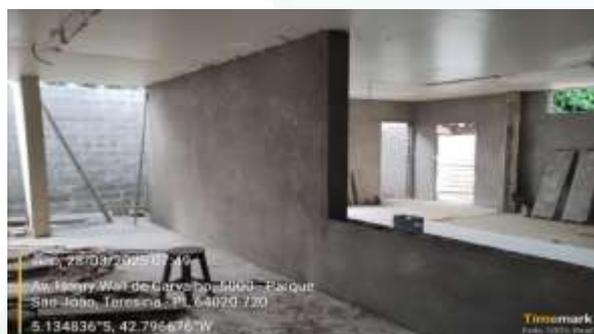
Figura 73: Reboco de paredes de alvenaria executadas na ADM19-ROX.

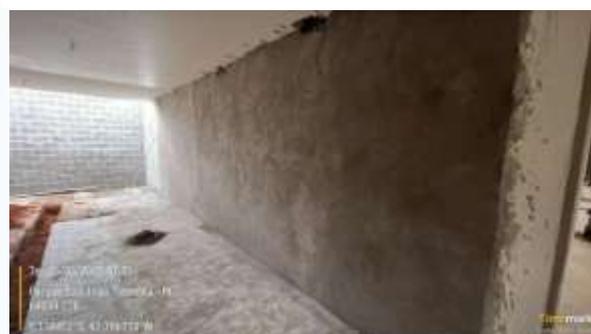
Figura 74: Reboco de paredes de alvenaria executadas na ADM19-ROX.
