# RELATÓRIO TRIMESTRAL PPP PIAUÍ

## GM ENERGIA

Neste relatório será listada a geração do período, assim como também possíveis ocorrências e manutenções que tenham ocorrido no 2º trimestre do ano de 2025 na GD Altos.

2º TRIMESTRE DE 2025 – CONTRATO Nº  
003/2020

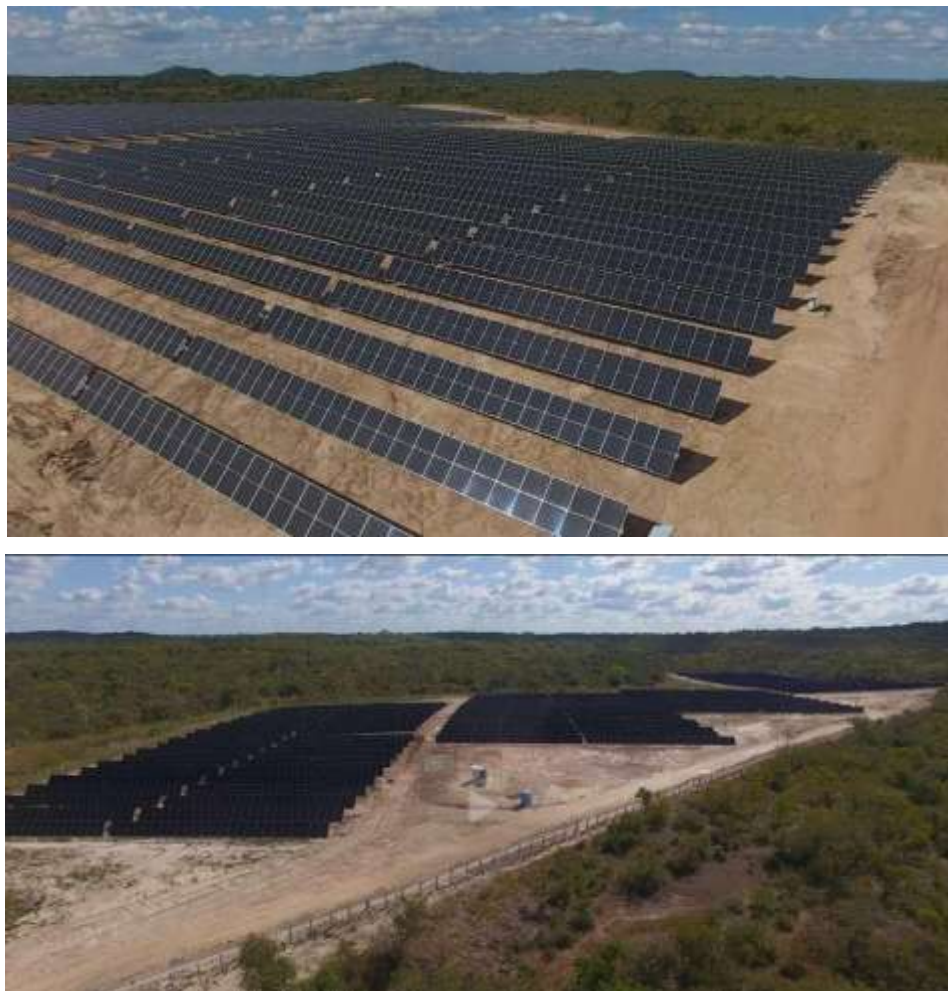
**Foto 01 e 02 – Paineis da GD Altos**
