RELATÓRIO TRIMESTRAL PPP PIAUÍ GM ENERGIA

GM Energia SPE LTDA.

Teresina - PI, 11 de julho de 2025

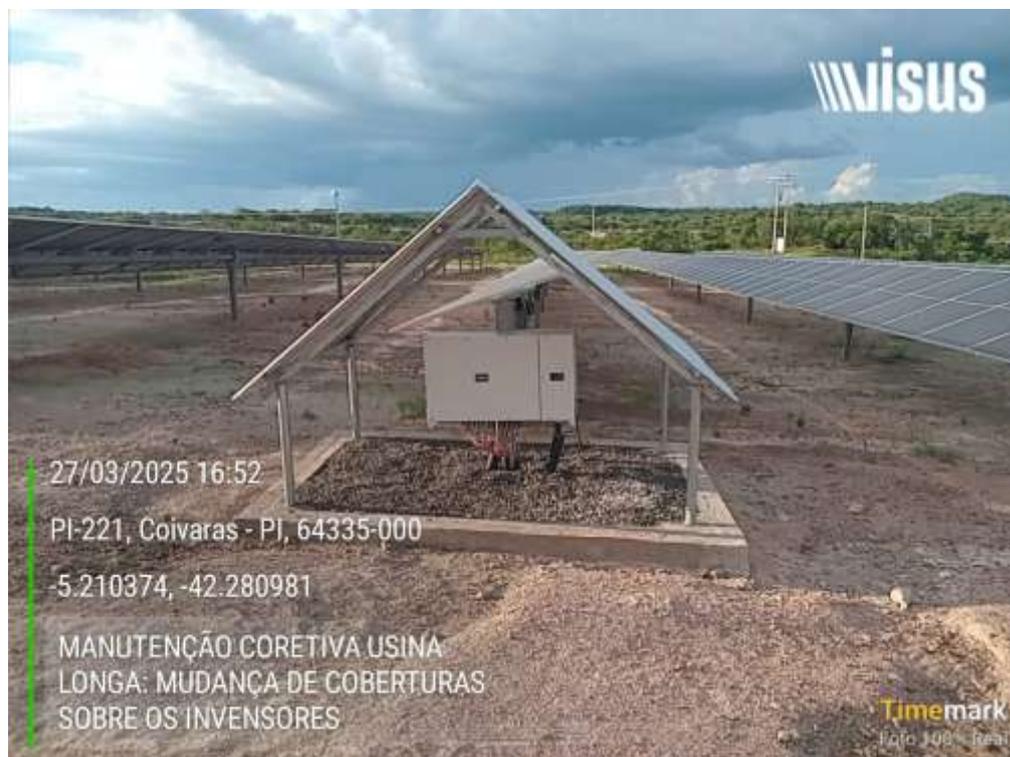
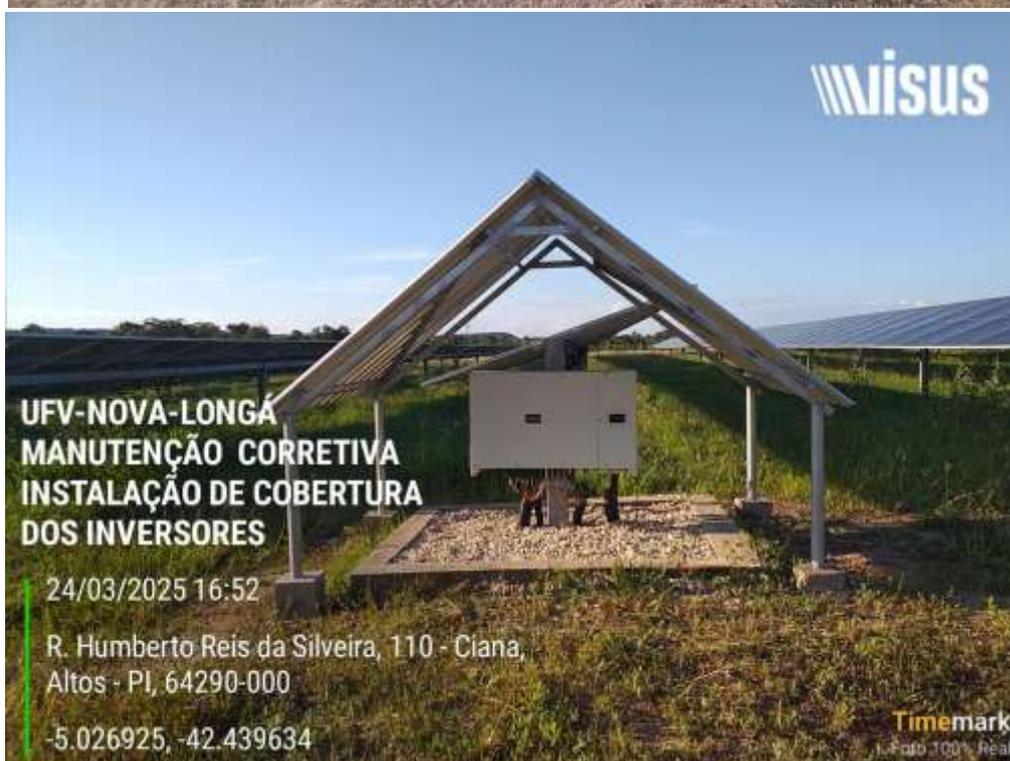
Foi realizada a construção de um abrigo específico para os inversores, com o objetivo de garantir maior proteção contra intempéries, poeira e variações de temperatura, contribuindo assim para o aumento da vida útil dos

equipamentos e a segurança operacional do sistema. A intervenção também visa facilitar a manutenção preventiva e corretiva, promovendo maior eficiência e confiabilidade no funcionamento do sistema.
