# RELATÓRIO TRIMESTRAL PPP PIAUÍ

## GM ENERGIA

**GM Energia SPE LTDA.**  
**CNPJ nº 39.796.167/0001-46**

Teresina - PI, 24 de outubro de 2025

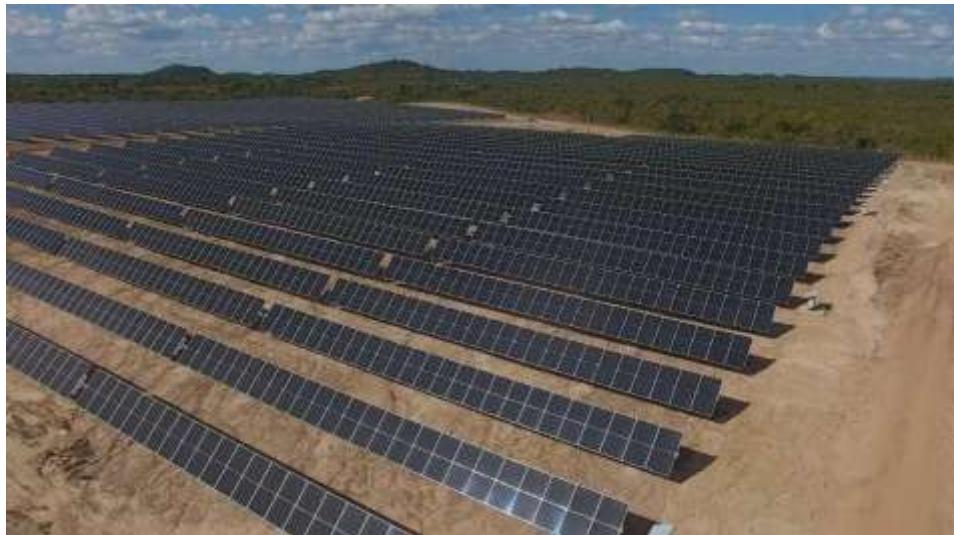
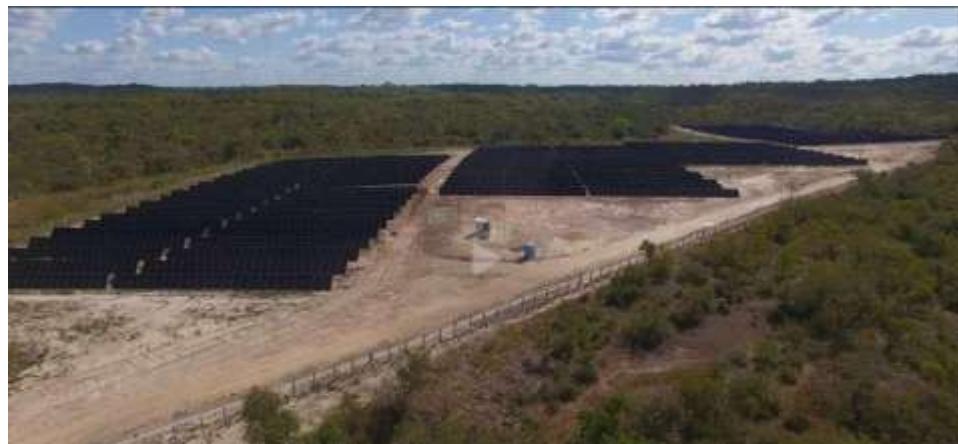
**Foto 01 e 02 – Paineis da GD Altos**
