**RELATÓRIO TRIMESTRAL DO CONTRATO Nº 002/2015**  
**Terminal Rodoviário de Floriano,**

**Janeiro a março de 2026**

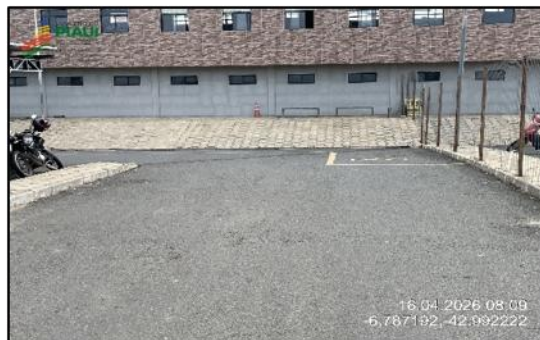
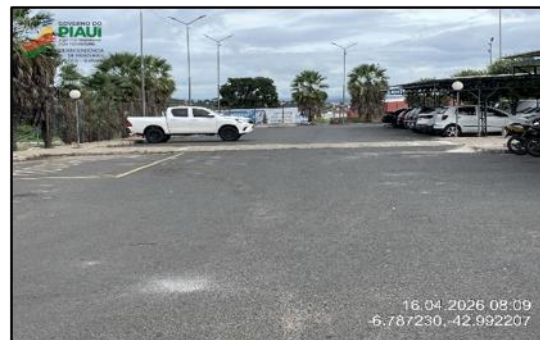
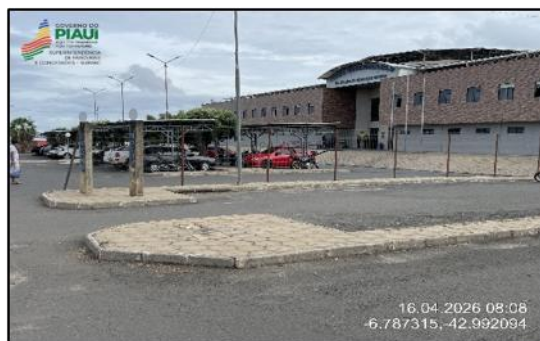
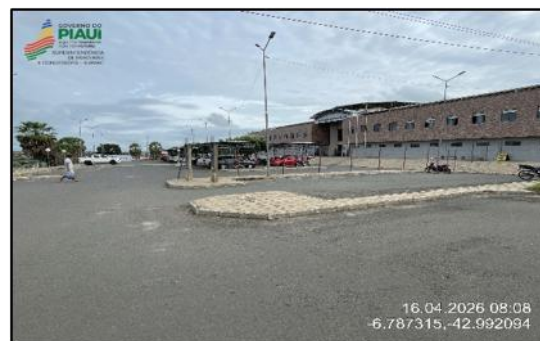
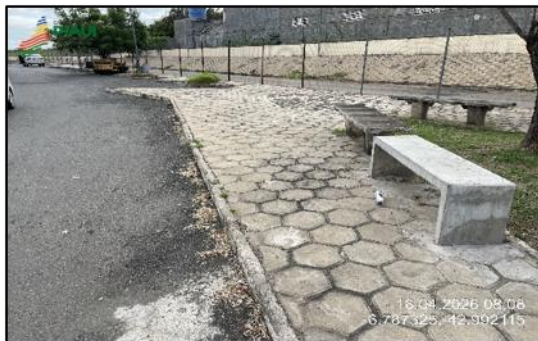
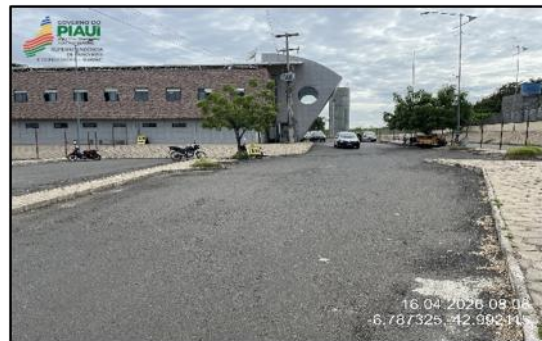
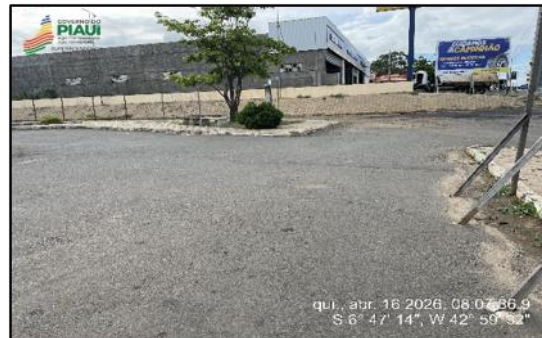
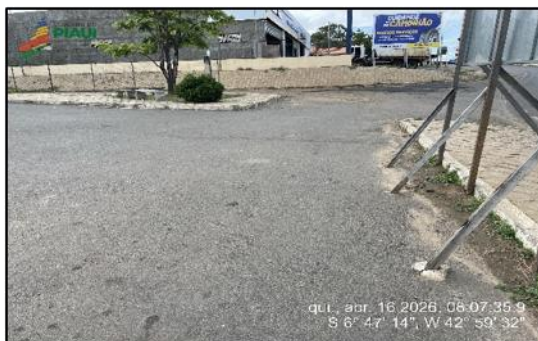
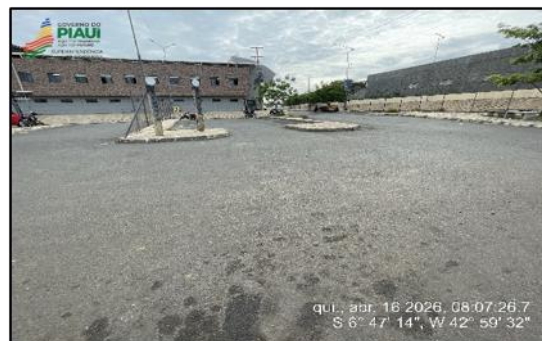
## 7.1. Área externa

**Resumo:** O estacionamento frontal e os passeios apresentam-se em bom estado de conservação e pleno uso, com destaque para a instalação de painéis fotovoltaicos na cobertura das vagas. As vias internas possuem pavimentação asfáltica satisfatória, registrando-se apenas irregularidades superficiais pontuais que não comprometem a funcionalidade imediata. Entretanto, a fiscalização identificou como ponto crítico o **desalinhamento e deslocamento de grelhas** do sistema de drenagem pluvial, o que gera risco de acidentes e exige correção para garantir o escoamento adequado das águas.

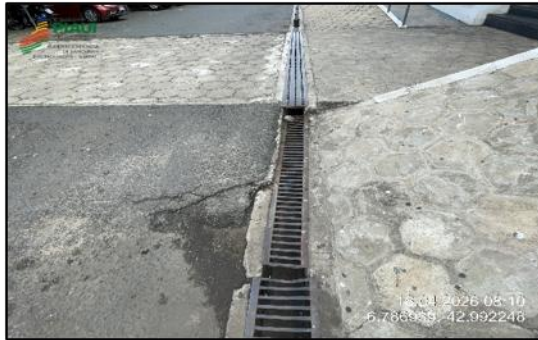
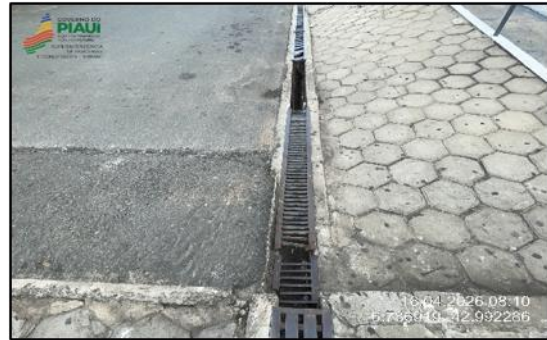
## 7.2. Sistema de Drenagem Pluvial

| Item | Constatação | Risco Associado / Severidade | Status |
|---|---|---|---|
| Drenagem | Grelhas desalinhadas e peças deslocadas | Risco à vazão pluvial e segurança (Médio) | PARCIALMENTE ATENDIDO |

**Resumo:** A fiscalização técnica identificou que o sistema de drenagem superficial apresenta **não conformidades operacionais**, consistindo no **desalinhamento e deslocamento de grelhas** de sua posição original. Esta situação é classificada como um ponto crítico, pois além de comprometer a eficiência do escoamento das águas pluviais, gera um **risco direto de acidentes** para usuários e veículos na área externa. É imperativa a execução de manutenção corretiva para o realinhamento e fixação adequada dessas peças.

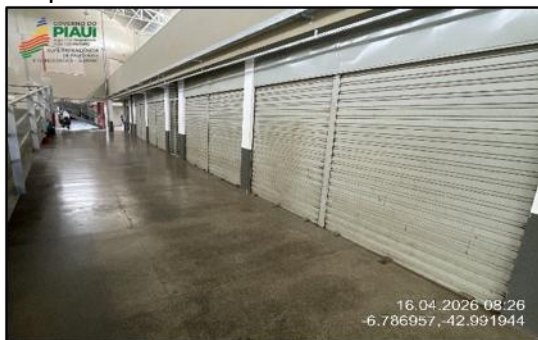
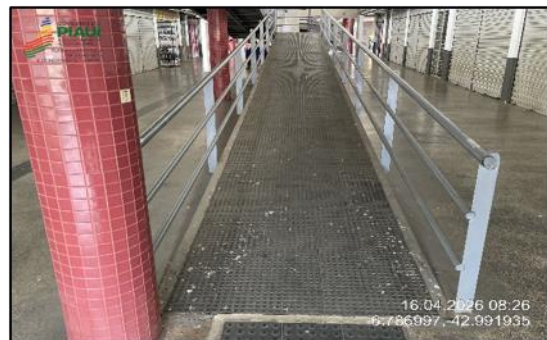
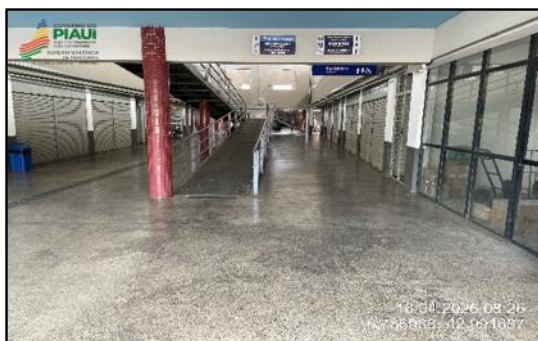
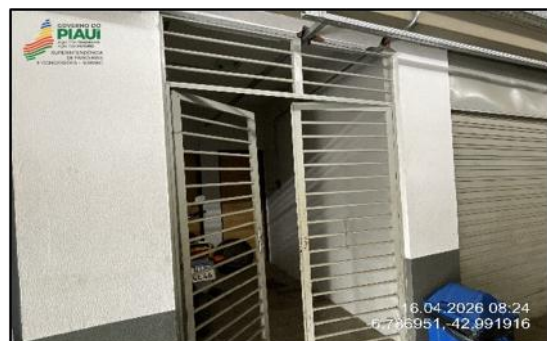
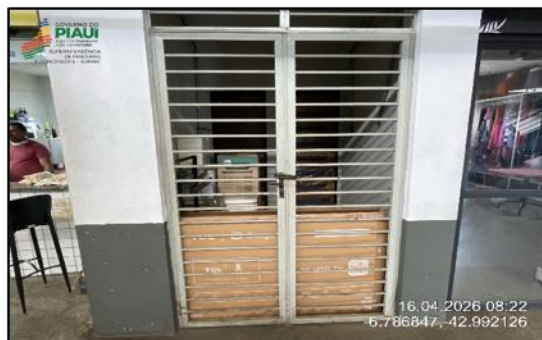
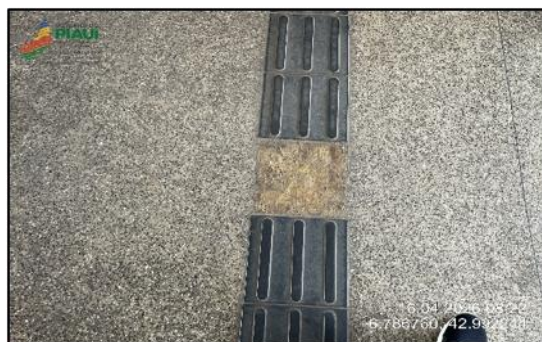
### 7.5. Pavimento Térreo (Área Interna)

| Item | Constatação | Risco Associado / Severidade | Status |
|---|---|---|---|
| Acessibilidade | Ausência pontual de piso tátil no térreo e 1º pav. | Risco normativo e restrição de acesso (Médio) | PARCIALMENTE ATENDIDO |

**Resumo:** O piso da área interna do terminal apresenta-se, de modo geral, em **bom estado de conservação**, não sendo identificadas patologias que comprometam a circulação. Entretanto, foi registrada a **não conformidade na sinalização de acessibilidade**, caracterizada pela ausência de peças do **piso tátil de borracha** em pontos específicos. Essa falha exige a reposição imediata dos elementos faltantes para restabelecer a continuidade da sinalização de segurança, garantindo a orientação adequada e a autonomia dos usuários com deficiência visual.

- **Acessibilidade e Sanitários:** Realizar a reposição integral das peças faltantes do piso tátil (pavimento térreo e superior) para garantir a sinalização de segurança, além de executar o reparo do mictório inoperante no sanitário masculino.

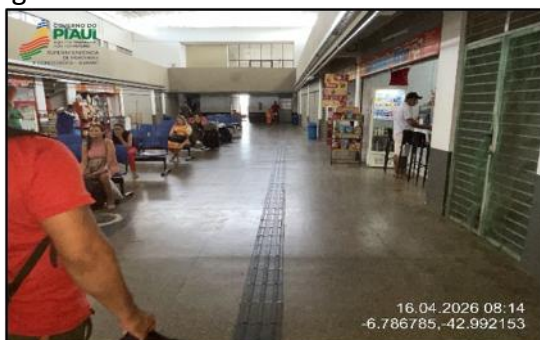
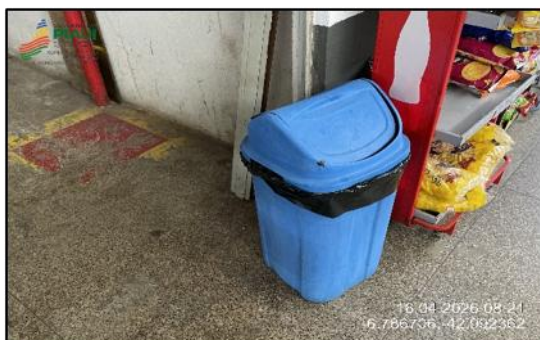
### 7.7. Corredores de Circulação e Segurança contra Incêndio

**Resumo:** A fiscalização técnica identificou uma **não conformidade operacional e de segurança** nos corredores de circulação do terminal. Foi observada a exposição de mercadorias em estandes que **comprometem a visualização e o acesso aos abrigos de mangueira** do sistema de prevenção e combate a incêndio e pânico. Esta disposição irregular de materiais dificulta a rápida identificação dos equipamentos em casos de emergência, representando um risco direto à segurança coletiva. É imperativa a reorganização dos estandes comerciais e a desobstrução permanente de todos os dispositivos de combate a incêndio para garantir a conformidade com as normas técnicas vigentes.

- **Segurança Contra Incêndio:** Protocolar a aprovação formal do projeto junto ao Corpo de Bombeiros e garantir a desobstrução imediata e permanente de todos os abrigos de mangueira, proibindo o armazenamento de mercadorias de lojistas ou itens pessoais em seu interior.

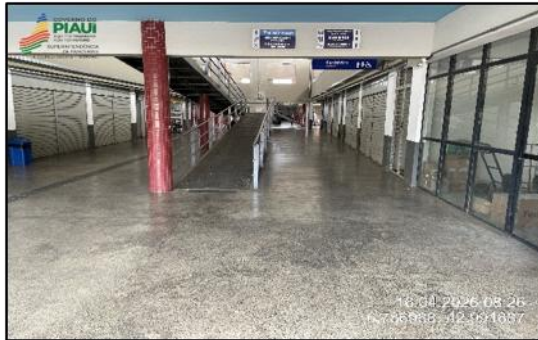
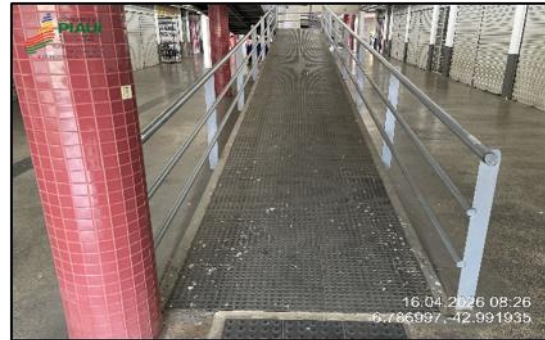
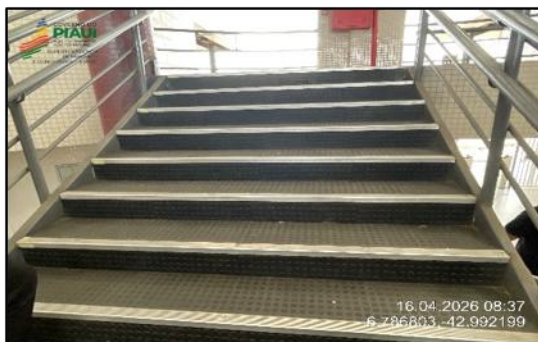
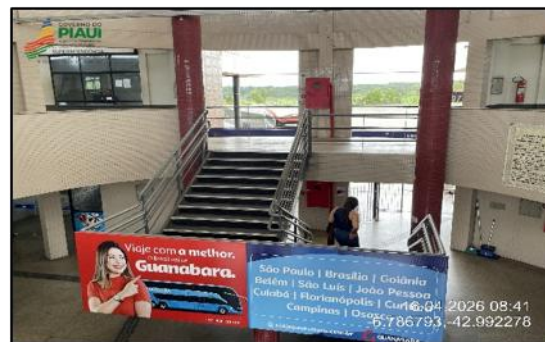
### 7.8. Elementos de Circulação Vertical (Escada e Rampa)

**Resumo:** A fiscalização técnica avaliou a escada e a rampa de interligação entre o pavimento térreo e o primeiro pavimento, constatando que ambos os elementos se

encontram em **boas condições de conservação**. Não foram identificadas patologias estruturais ou inconformidades aparentes que comprometessem a funcionalidade ou a segurança desses componentes. Os registros fotográficos ratificam que as estruturas atendem plenamente às condições adequadas de circulação e acessibilidade para os usuários do terminal.

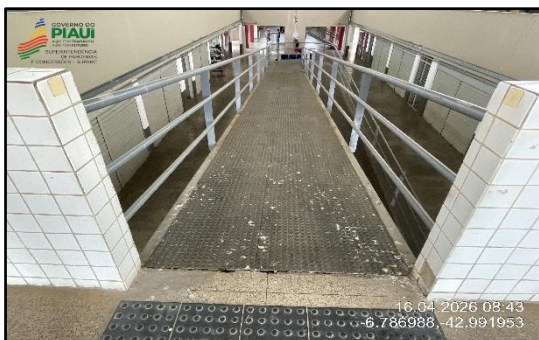
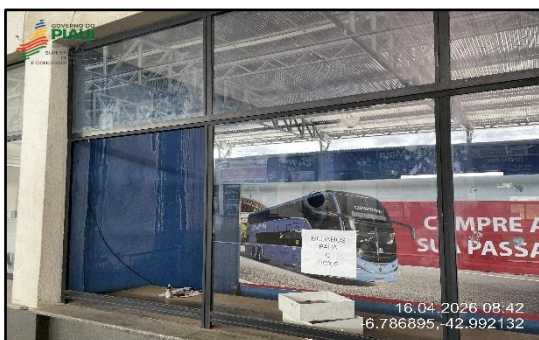
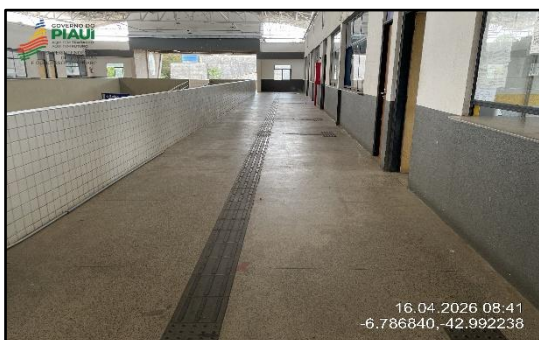
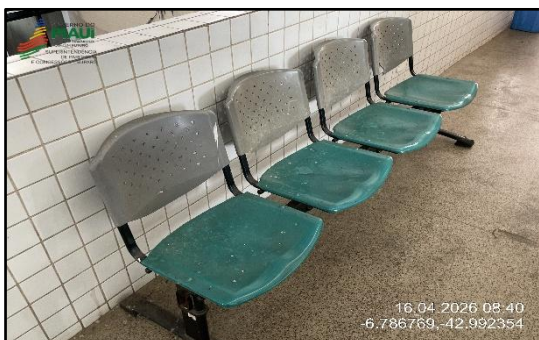
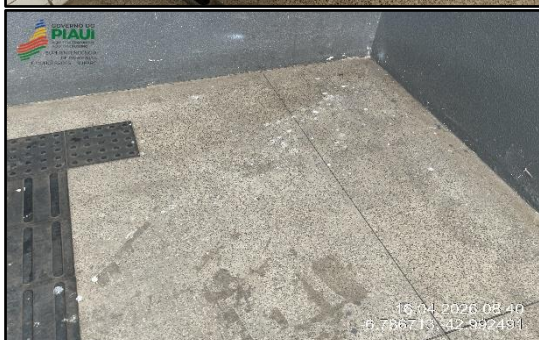
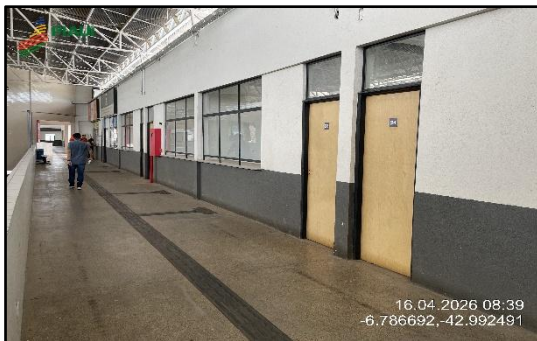
## 7.9. Primeiro Pavimento (Área Interna)

- **Área Interna:** Piso em bom estado, mas com falhas na sinalização tátil. Identificou-se acúmulo de sujeira e resíduos de pombos no 1º pavimento, o que representa risco sanitário e de degradação prematura do forro. **PARCIALMENTE ATENDIDO.**

**Resumo:** A fiscalização técnica constatou que o primeiro pavimento apresenta, de modo geral, boas condições estruturais, com o sistema de cobertura (telhado) em excelente estado de conservação após reforma recente. Entretanto, foram identificadas **não conformidades críticas de zeladoria e acessibilidade**. Registrou-se a necessidade de limpeza profunda devido à presença de **resíduos de pombos** e ao elevado acúmulo de sujeira em salas desocupadas, incluindo o espaço destinado à futura unidade da SEAD. No tocante à acessibilidade, verificou-se a necessidade de **reposição pontual de peças do piso tátil**. Adicionalmente, a área lateral superior permanece sem forro e o quadro institucional histórico encontra-se em avançado estado de deterioração, demandando intervenções imediatas de manutenção e conservação do patrimônio.

- **Saneamento e Higiene:** Providenciar a interligação e ativação da Estação de Tratamento de Esgoto (ETE) e intensificar as rotinas de limpeza no 1º pavimento, especialmente para a remoção de resíduos de pombos e higienização das salas desocupadas.

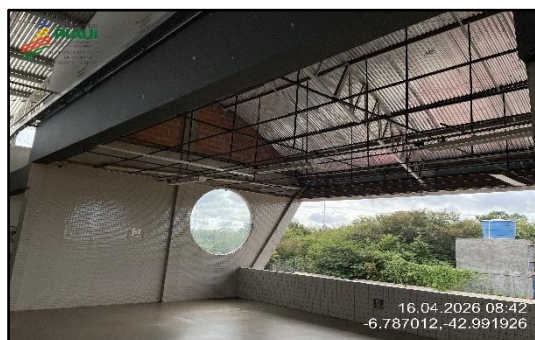
#### 7.10. Área Lateral Superior (Acabamento e Forro)

**Resumo:** A fiscalização técnica registrou a persistência da **ausência de forro na área lateral superior** do terminal, tratando-se de uma não conformidade já observada em períodos anteriores. Segundo a concessionária, o item encontra-se ainda em fase de **definição da solução construtiva definitiva** para o fechamento e acabamento do setor. A manutenção desta pendência técnica compromete a estética e a funcionalidade do pavimento superior, sendo necessária a célere conclusão dos estudos técnicos para a execução do acabamento definitivo.

- **Manutenção e Reformas:** Apresentar cronograma físico-financeiro para a execução do recapeamento asfáltico das áreas de manobra (corrigindo buracos na transição de pavimentos), reforma do reservatório de água e implementação da solução definitiva para o forro da área de espera e áreas laterais superiores.

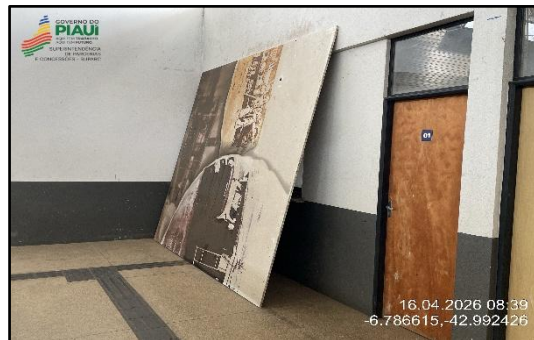
#### 7.11. Patrimônio Histórico (Quadro Institucional)

**Resumo:** A fiscalização técnica registrou a existência de um antigo quadro institucional de caráter histórico, contendo registros iconográficos relevantes (primeiros voos em Floriano, embarcações fluviais e ferroviárias), em **avançado estado de deterioração**. O item encontra-se desprendido de sua fixação original e apoiado de forma inadequada diretamente no chão, apresentando condições precárias que configuram risco de perda definitiva de valor histórico e cultural. É imperativa a consulta formal ao Poder

Concedente, por intermédio da SETRANS, para definir a destinação adequada do bem, avaliando-se a viabilidade de sua recuperação, realocação ou devolução ao Estado.

- **Patrimônio Histórico:** Consultar formalmente a SETRANS para definir a destinação adequada, restauração ou realocação do quadro institucional histórico que se encontra em avançado estado de deterioração

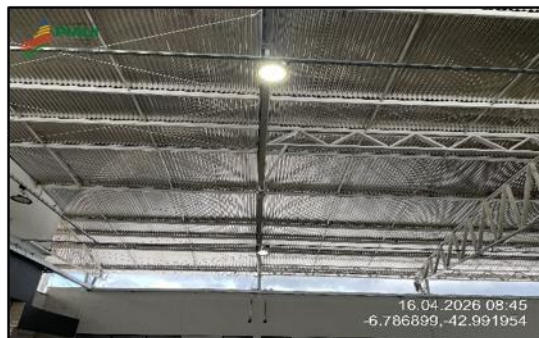
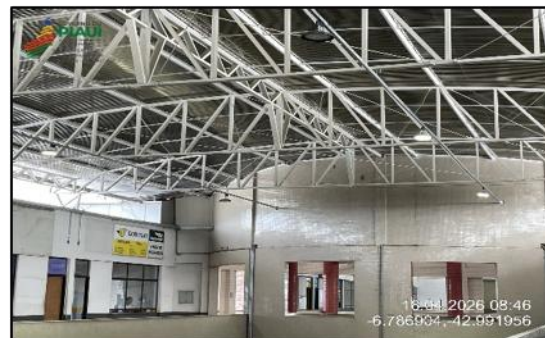
### 7.12. Sistema de Cobertura (Telhado)

**Resumo:** A fiscalização técnica avaliou o sistema de cobertura do terminal, que passou por recente processo de reforma e substituição integral. Constatou-se que a estrutura se encontra em **excelente estado de conservação**, não sendo observadas patologias, deformações estruturais ou quaisquer indícios de infiltrações durante a inspeção. A plena integridade do telhado assegura a proteção das instalações internas e o conforto dos usuários, representando o cumprimento de uma importante etapa do cronograma de modernização e manutenção preventiva do imóvel.

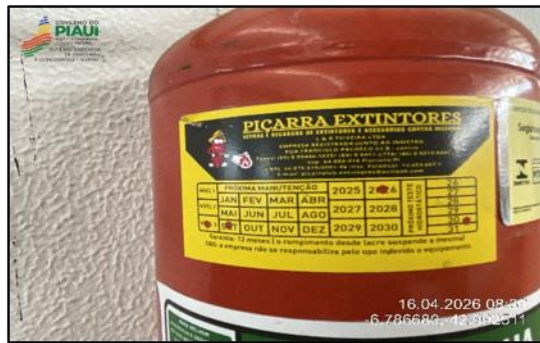
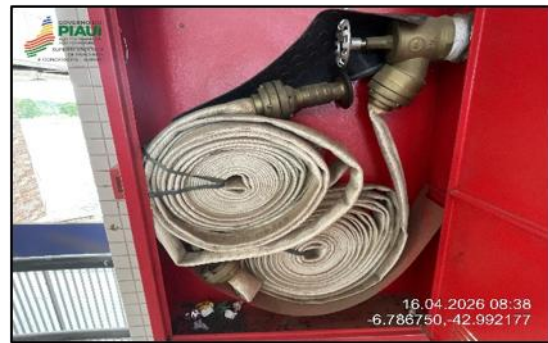
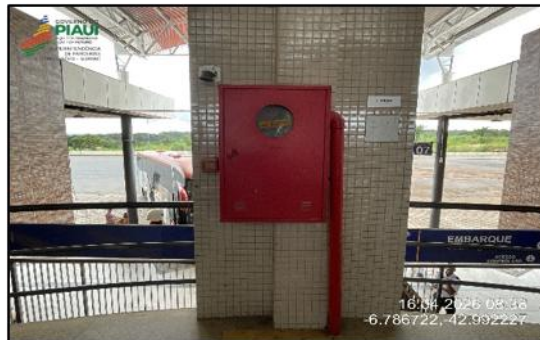
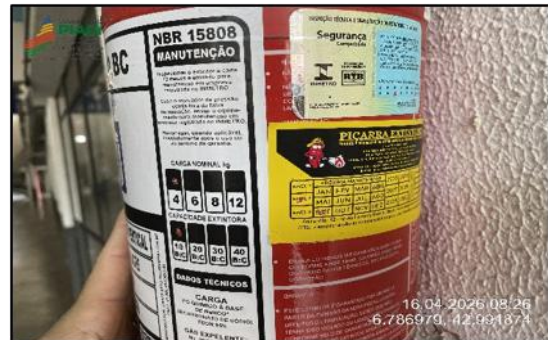
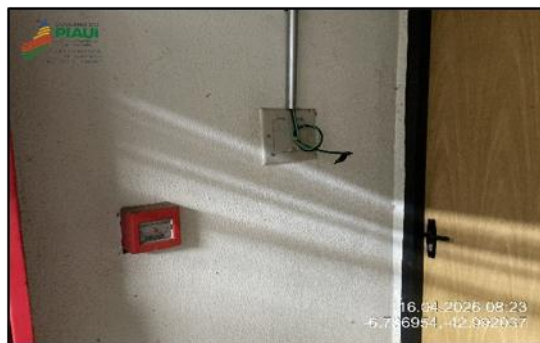
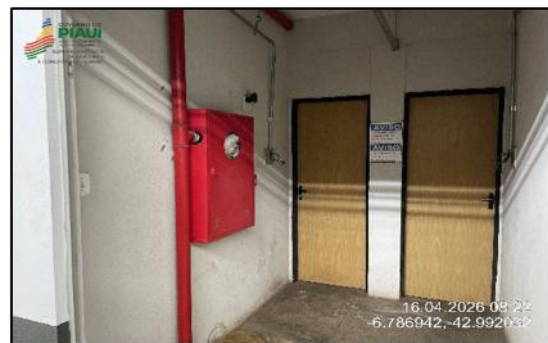
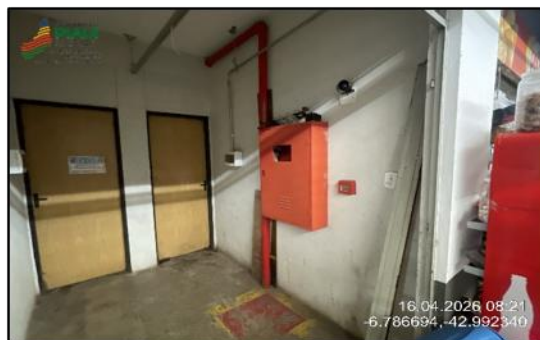
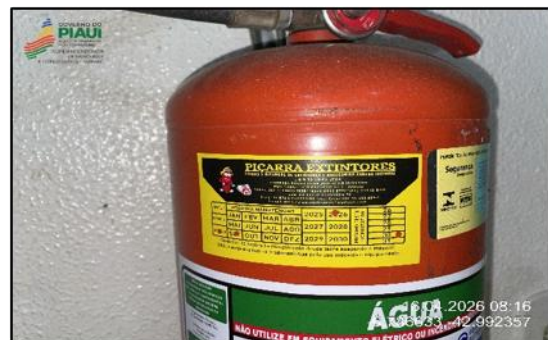
### 7.13. Sistemas de Segurança (Prevenção de Incêndio e CFTV)

| Item | Constatação | Risco Associado / Severidade | Status |
|---|---|---|---|
| Incêndio | Projeto sem aprovação e mangueiras obstruídas | Crítico: Risco à vida e infração legal (Alto) | PENDENTE |

**Resumo:** A fiscalização técnica avaliou a infraestrutura de segurança do terminal, identificando condições operacionais distintas. O **sistema de prevenção e combate a incêndio e pânico** permanece **não regularizado**, carecendo de aprovação formal junto ao órgão competente. Embora os extintores tenham sido encontrados carregados e em condições de uso, registrou-se a gravidade da **obstrução de abrigos de mangueira** por mercadorias e o uso inadequado desses compartimentos para guarda de objetos pessoais, o que compromete a resposta a emergências. Quanto ao **sistema de CFTV**, verificou-se operação parcial: das 26 câmeras instaladas, **24 estão operacionais e 2 permanecem inoperantes**, gerando lacunas no monitoramento e na segurança patrimonial. É imperativa a regularização documental do sistema de incêndio e a manutenção corretiva imediata das unidades de vídeo defeituosas.

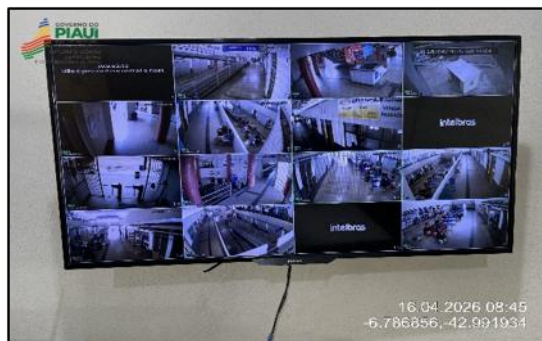
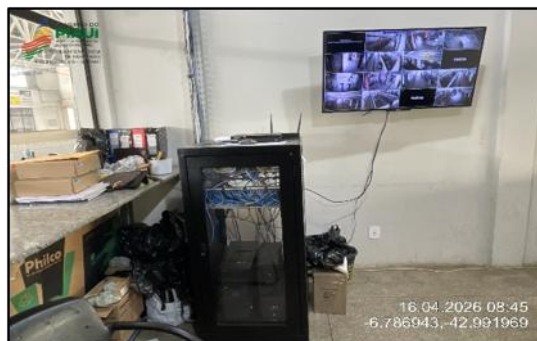
#### 7.14. Sistema de Circuito Fechado de Televisão (CFTV)

| Item | Constatação | Risco Associado / Severidade | Status |
|---|---|---|---|
| CFTV | 2 das 26 câmeras instaladas inoperantes | Vulnerabilidade na segurança patrimonial (Baixo) | PARCIALMENTE ATENDIDO |

**Resumo:** A fiscalização técnica verificou que o sistema de CFTV encontra-se em operação, porém apresentando **efetividade parcial** devido a falhas de funcionamento em parte dos equipamentos. No momento da vistoria, foi constatado que **24 das 26 câmeras instaladas estavam operacionais**, permanecendo duas unidades inoperantes. Essa desconformidade técnica gera pontos cegos no monitoramento, reduzindo a

segurança patrimonial e a vigilância das áreas comuns, sendo imperativa a manutenção corretiva para garantir a cobertura integral do terminal.

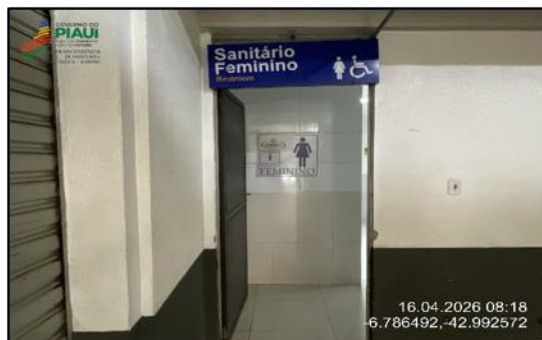
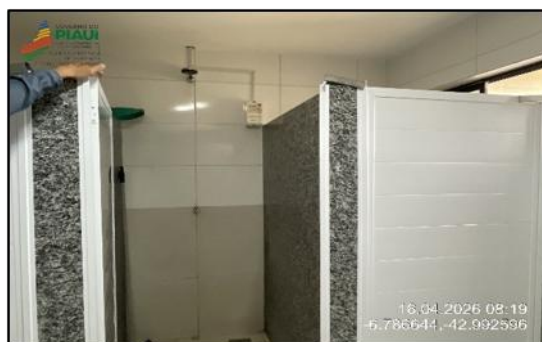
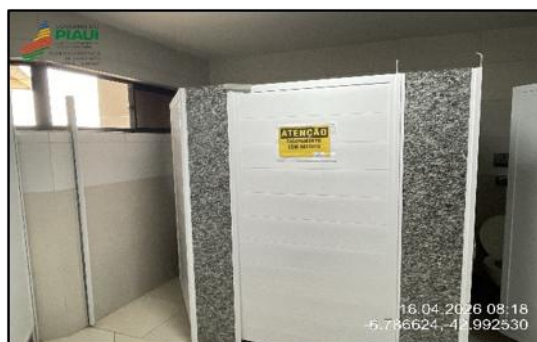
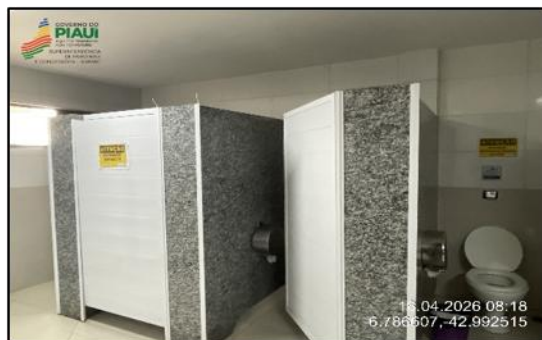
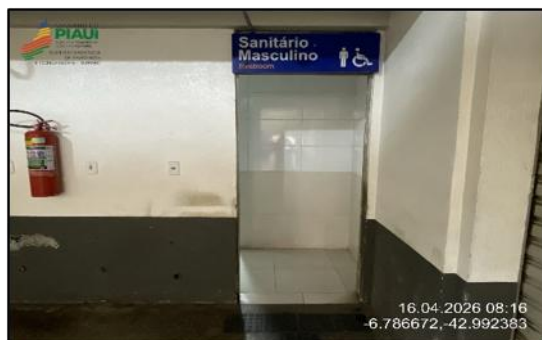
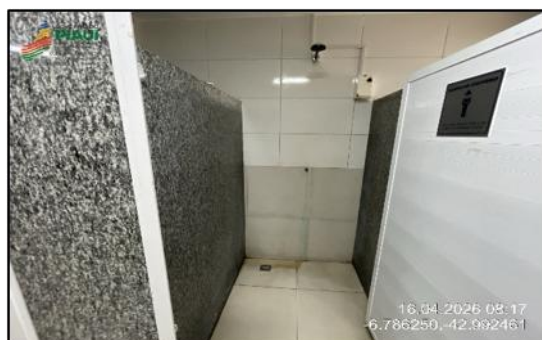
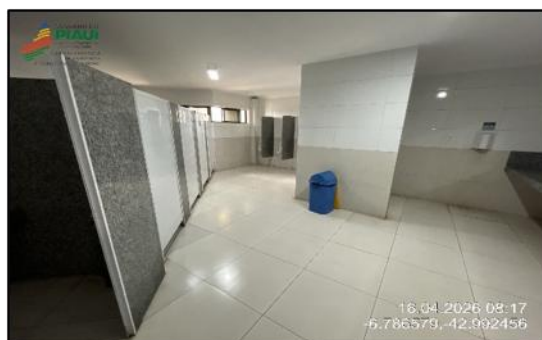
### 7.15. Sanitários (Banheiros)

| Item | Constatação | Risco Associado / Severidade | Status |
|---|---|---|---|
| Banheiros | Mictório inoperante no banheiro masculino | Comprometimento da higiene e serviço (Baixo) | PARCIALMENTE ATENDIDO |

**Resumo:** A fiscalização técnica avaliou as instalações sanitárias do terminal, constatando que, de modo geral, os banheiros apresentam **boas condições de conservação, limpeza e higiene**. O sistema hidrossanitário encontra-se em operação normal, sem a identificação de falhas estruturais graves. Contudo, foi registrada uma **não conformidade pontual no banheiro masculino**, referente a um **mictório inoperante**. Esta situação demanda manutenção corretiva imediata para restabelecer a plena funcionalidade do equipamento e garantir o conforto adequado aos usuários.

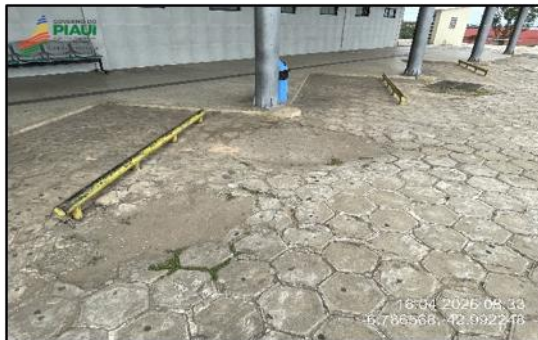
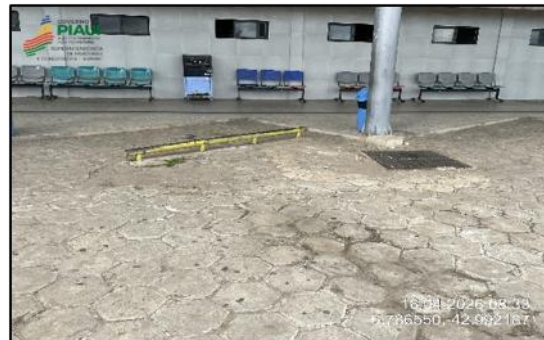
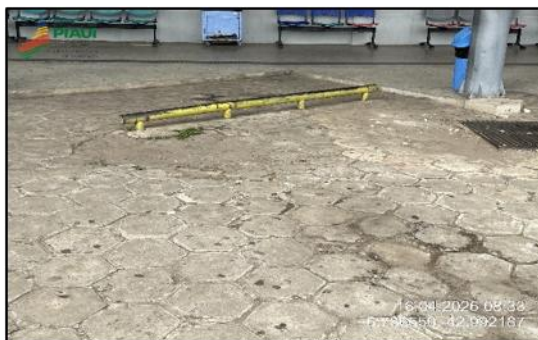
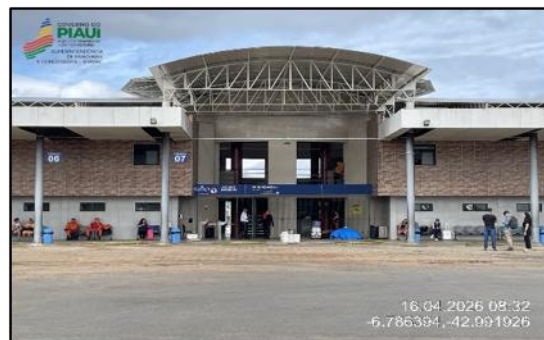
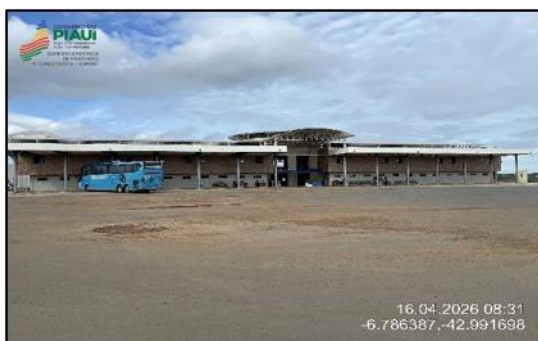
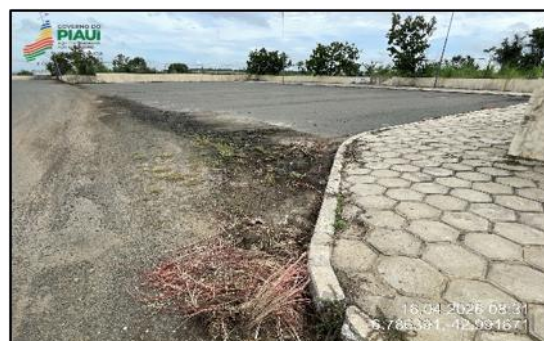
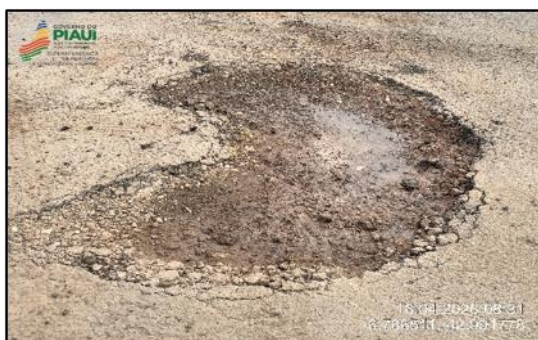
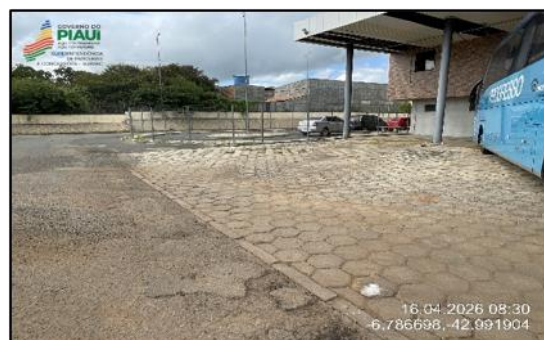
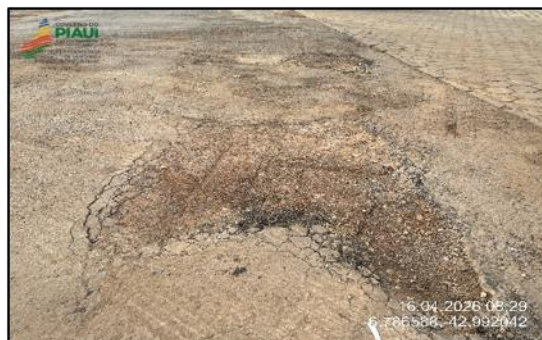
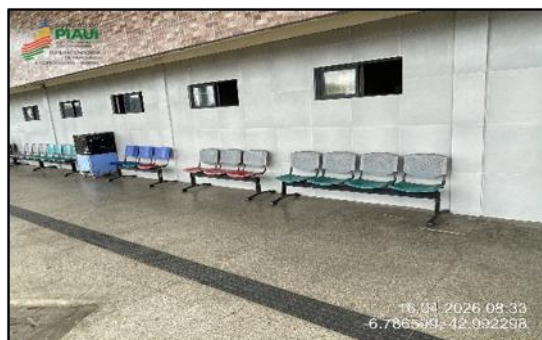
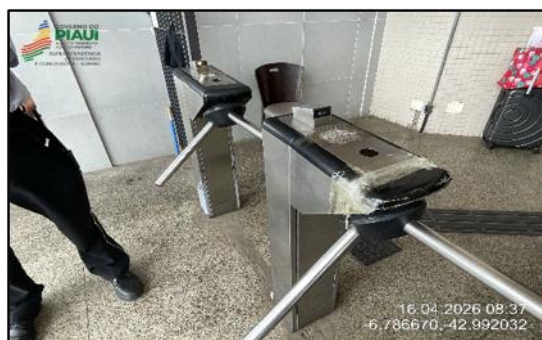
## 7.16. Pátio de Manobras e Área de Embarque e Desembarque

**Resumo:** A fiscalização técnica avaliou a infraestrutura do pátio de manobras e das plataformas, constatando que, embora a pavimentação asfáltica apresente condições gerais satisfatórias, existem **não conformidades críticas na superfície de rolamento**. Foram identificadas irregularidades e a **ocorrência de buracos**, concentrados principalmente na **transição entre o revestimento asfáltico e o pavimento em blocos de concreto sextavados**, área de intenso tráfego e manobra de veículos pesados. Na área

de espera dos passageiros, verificou-se a **persistência da inconformidade no forro**, que permanece sem solução definitiva, além do registro de **mobiliário (cadeiras) com elevado desgaste e unidades danificadas**, comprometendo o conforto e a experiência do usuário. A concessionária informou que o cronograma para 2026 prevê o recapeamento asfáltico integral de todas as áreas pavimentadas e a reforma do reservatório de água.
