**RELATÓRIO TRIMESTRAL DO CONTRATO Nº 001/2015**  
Terminal Rodoviário de Teresina- Governador Lucídio Portela

**Janeiro a março de 2026**

Com base na vistoria técnica realizada em **26 de março de 2026**, seguem os resumos dos pontos identificados no relatório fotográfico:

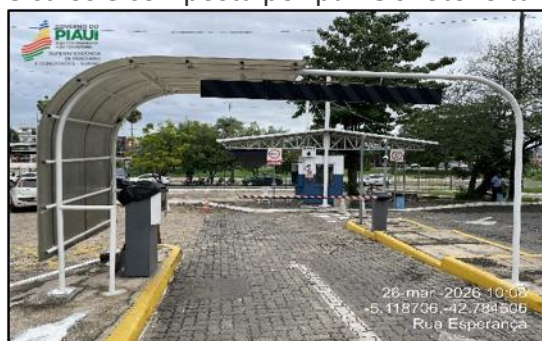
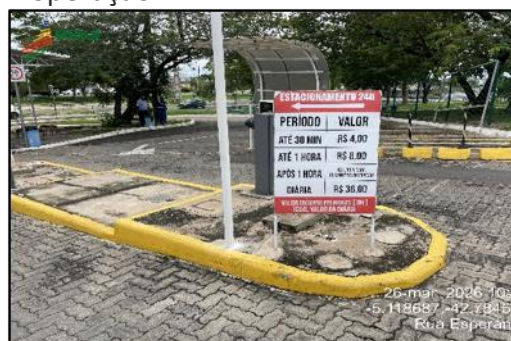
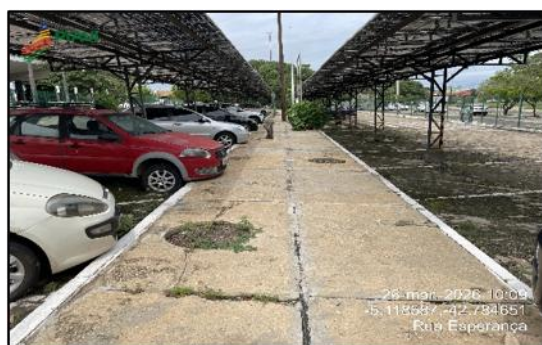
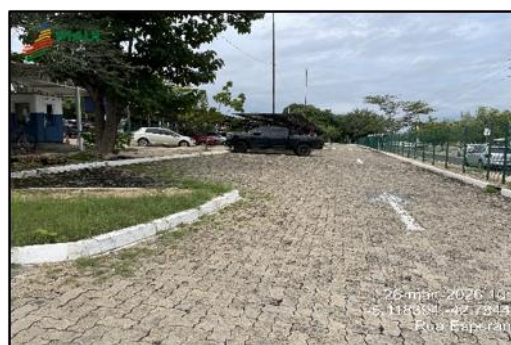
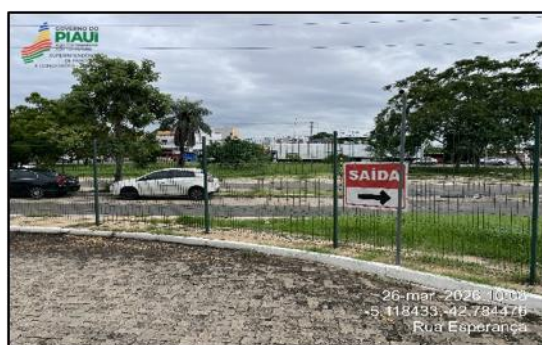
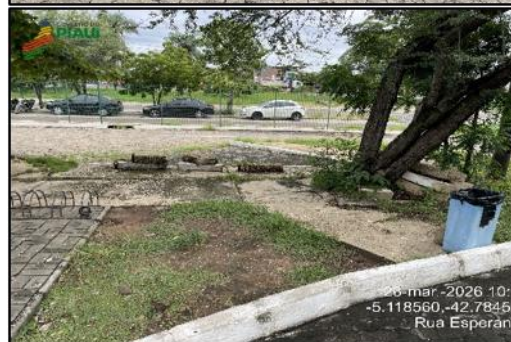
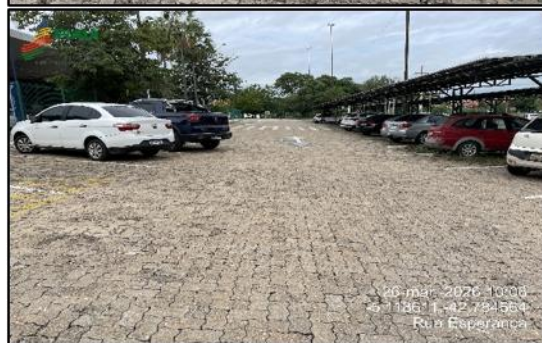
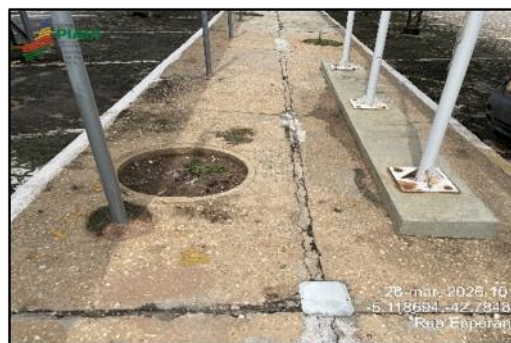
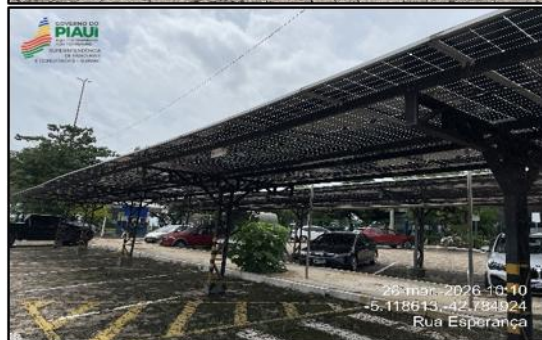
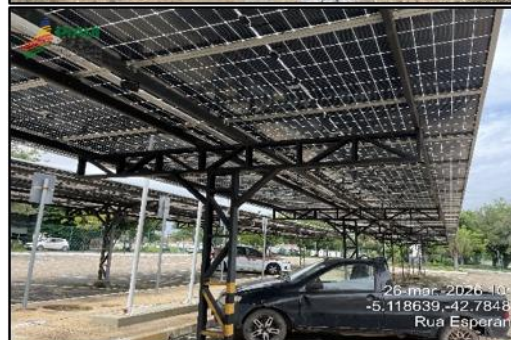
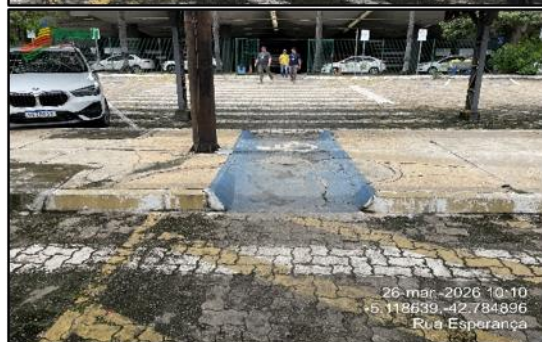
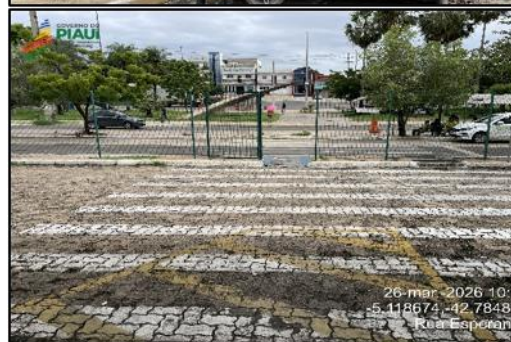
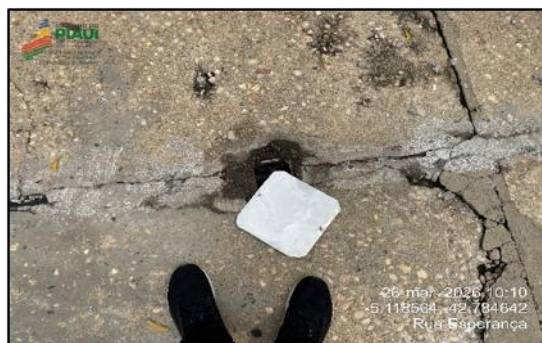
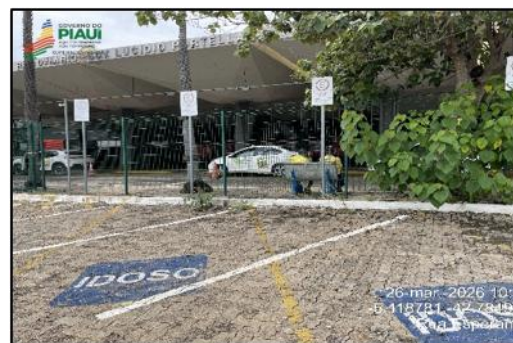
- **Limpeza e Zeladoria:** Embora a aprovação dos usuários seja alta (96,60%), a vistoria de 26/03/2026 identificou **odor intenso** no sanitário da área de embarque, situação que já havia sido apontada no trimestre anterior.
- **Infraestrutura Externa:** Persistem as descontinuidades nos meios-fios e passeios da área frontal, demandando intervenções pontuais de revitalização.

**7.1. Área Externa Frontal e Passeios:** O estacionamento possui acesso controlado e utilização mediante pagamento de tarifa. No momento da vistoria, apresentava boas condições gerais de conservação e funcionamento, embora tenha sido identificada a necessidade de revitalização dos meios-fios e dos passeios, que apresentavam descontinuidades em alguns trechos. Destaca-se que a cobertura da área destinada aos veículos é composta por painéis fotovoltaicos em operação.

1. **Reparo Elétrico Imediato:** Corrigir eletroduto danificado com fiação exposta na pista de circulação de ônibus.
2. **Manutenção de Sanitários:** Intensificar a higienização para mitigar o odor intenso na área de embarque.
3. **Revitalização Urbanística:** Apresentar cronograma para reparo de calçadas e meios-fios.

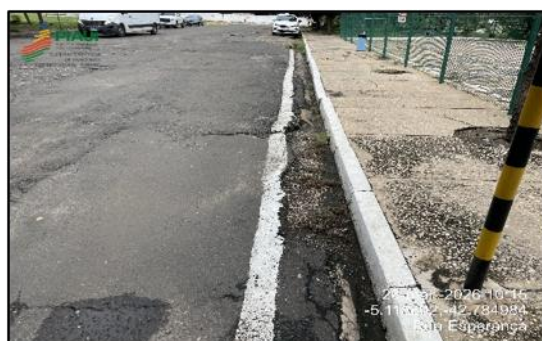
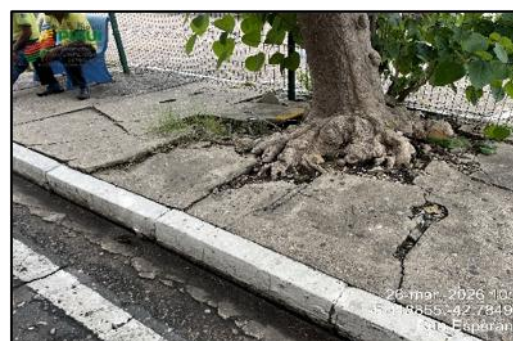
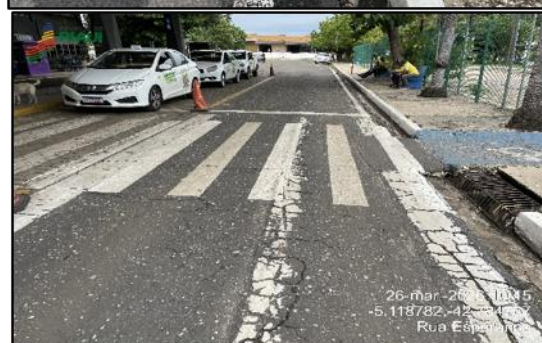
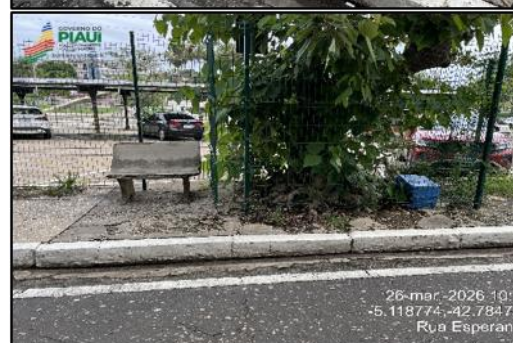
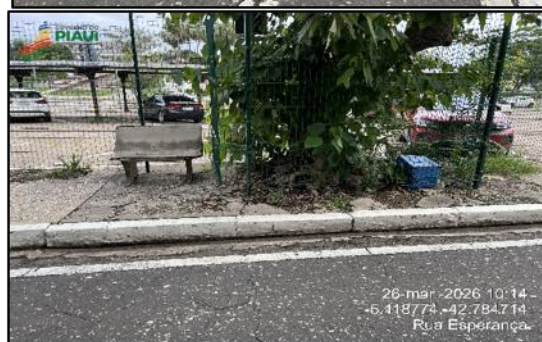
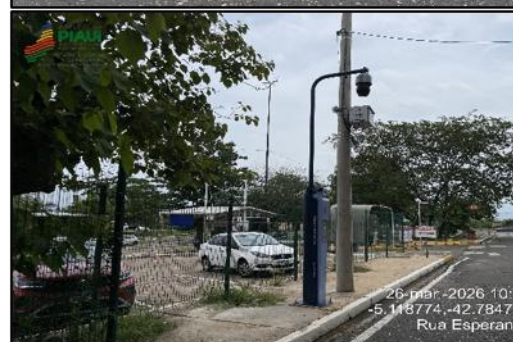
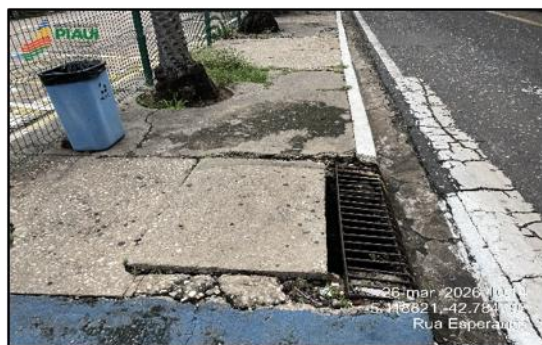
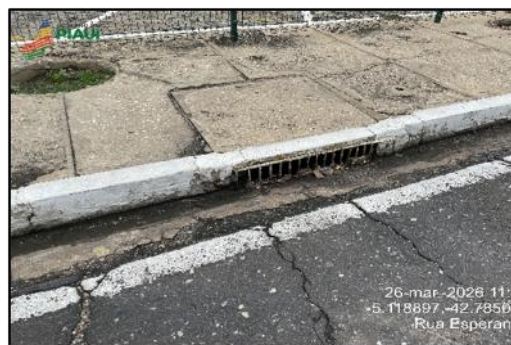
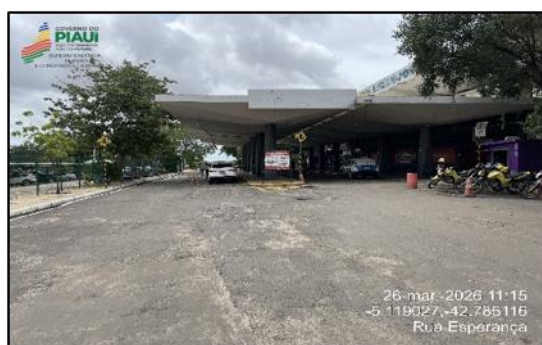
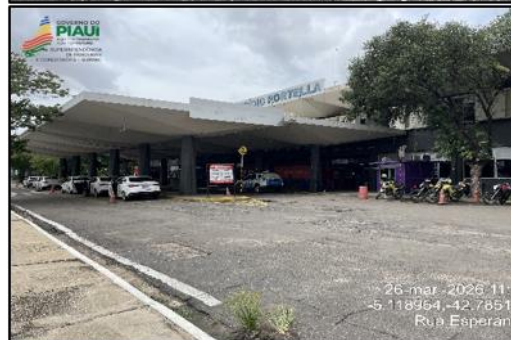
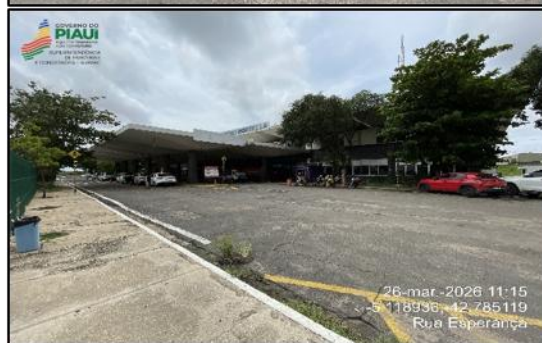
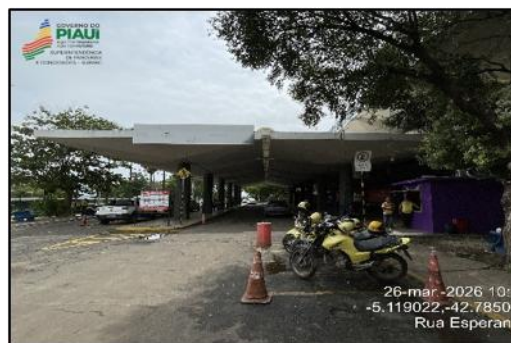
**7.2. Via interna de acesso:** A via interna de acesso encontrava-se funcional, porém foram observadas patologias pontuais nas sarjetas, meios-fios e calçadas.

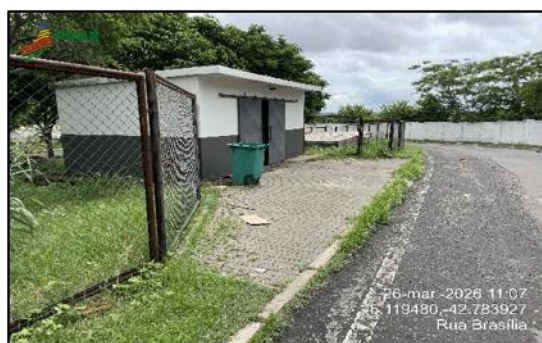
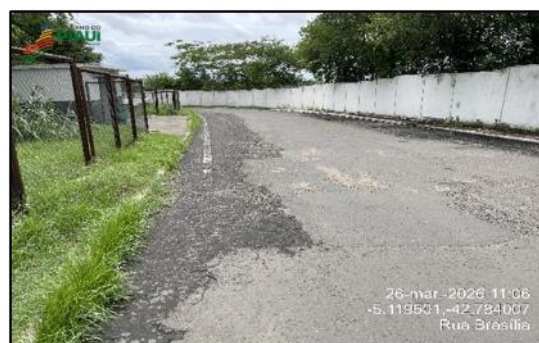
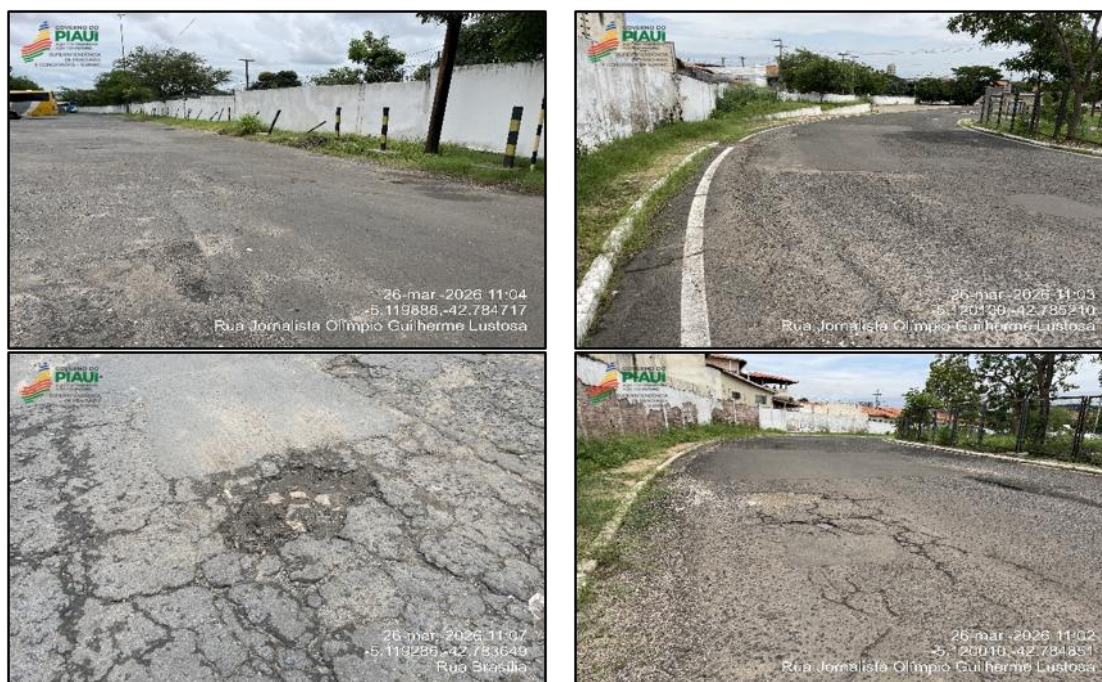
**7.3. Passeios e vegetações:** Os passeios apresentavam descontinuidades localizadas e acúmulo de resíduos em determinados trechos. A vegetação rasteira encontrava-se excessivamente alta, demandando a execução de serviços de roçagem para o restabelecimento das condições adequadas de manutenção e conservação da área.

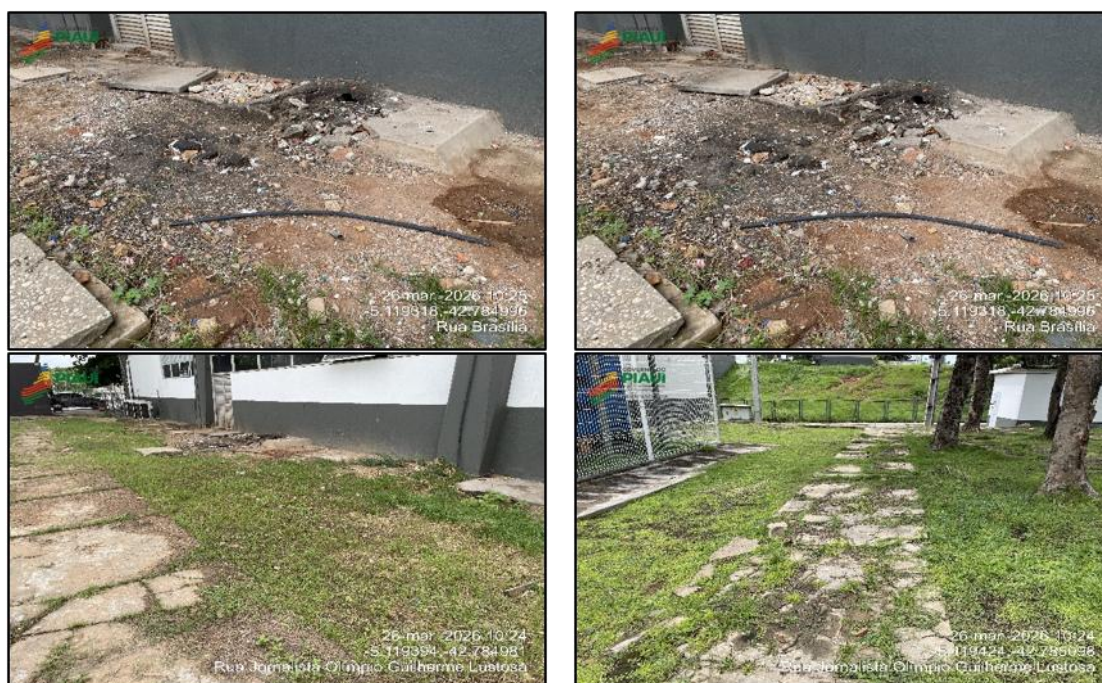
**7.4. Área externa lateral – proximidades dos quadros de medição:** foram identificadas diversas irregularidades, destacando-se o acúmulo significativo de resíduos e a existência de tampas de concreto de caixas de inspeção danificadas, apresentando quebras e comprometimento de sua integridade.

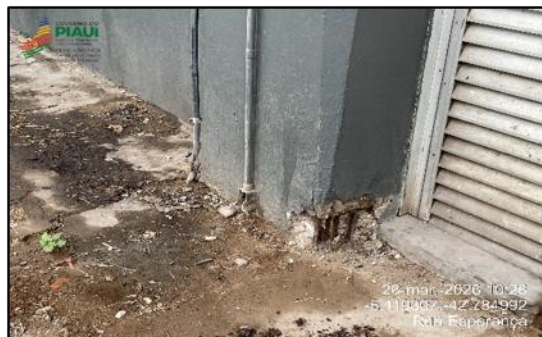
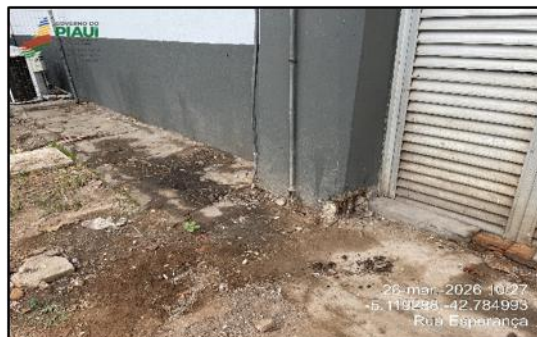
**7.5. Defeito estrutural em pilar de concreto armado:** na área externa lateral, nas proximidades dos quadros de medição, foi identificado um defeito estrutural em pilar de concreto armado, caracterizado pelo deslocamento do concreto de cobertura, com consequente exposição das armaduras. A condição observada requer avaliação

técnica e adoção de medidas corretivas para recuperação do elemento estrutural e proteção das armaduras expostas.

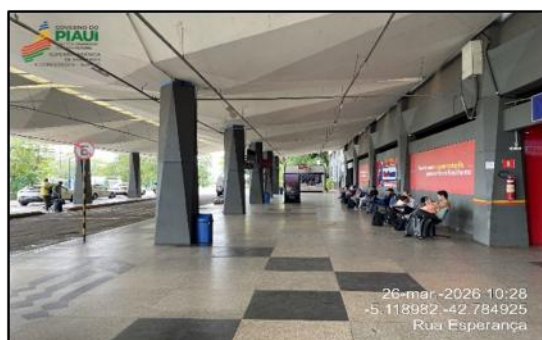
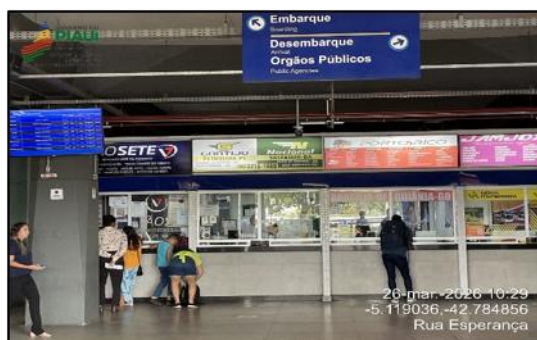
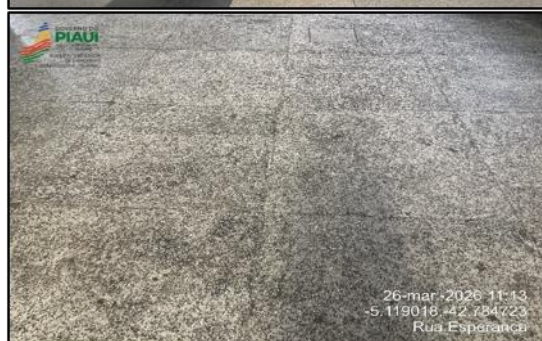
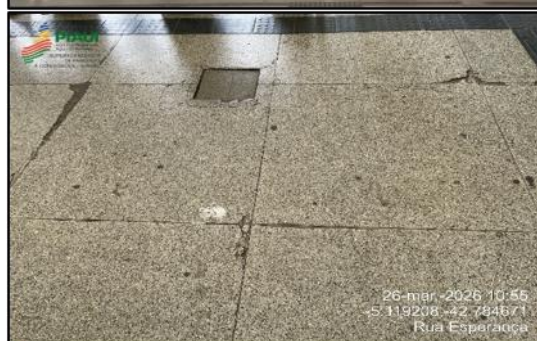
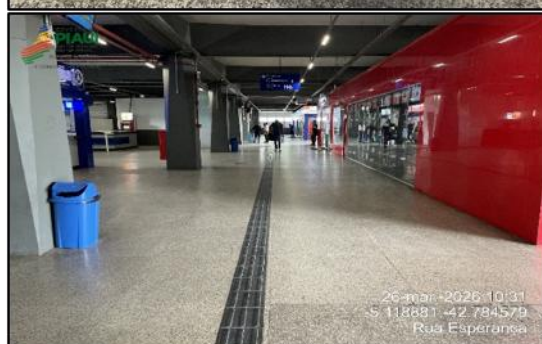
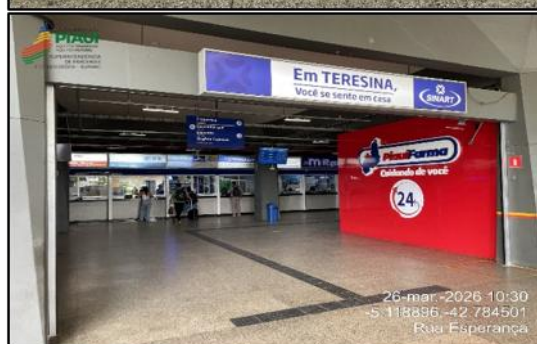
**7.6. Área interna – condições gerais:** A área interna apresentava condições satisfatórias de limpeza e conservação. O piso possuía pequenas fissuras pontuais, porém, de modo geral, encontrava-se em bom estado. Observou-se a instalação de um novo portão metálico de enrolar, destinado a melhorar o isolamento e o controle de acesso em determinados horários de funcionamento.

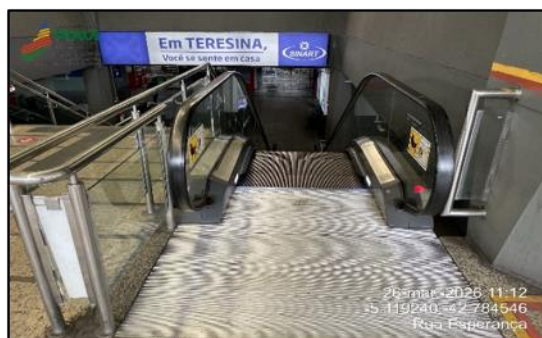
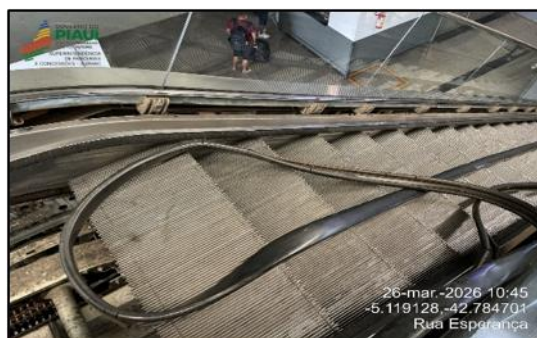
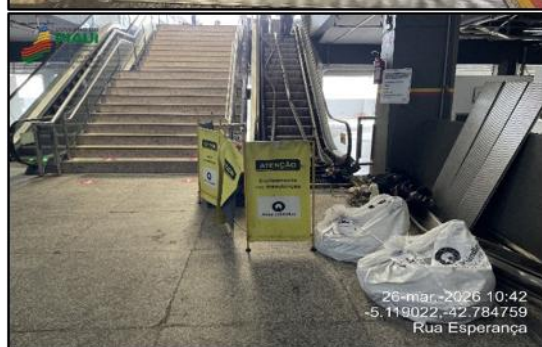
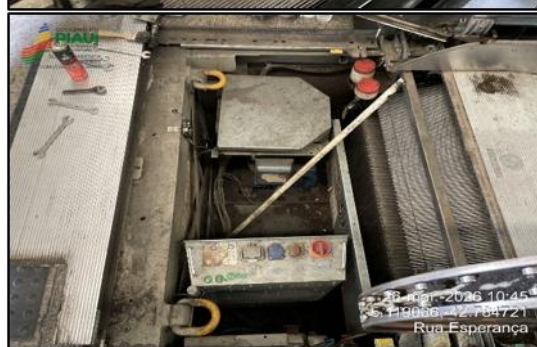
**7.8. Escada rolante:** A escada rolante de subida encontrava-se interditada no momento da vistoria, em razão da realização de serviços de manutenção corretiva, incluindo a substituição de componentes.

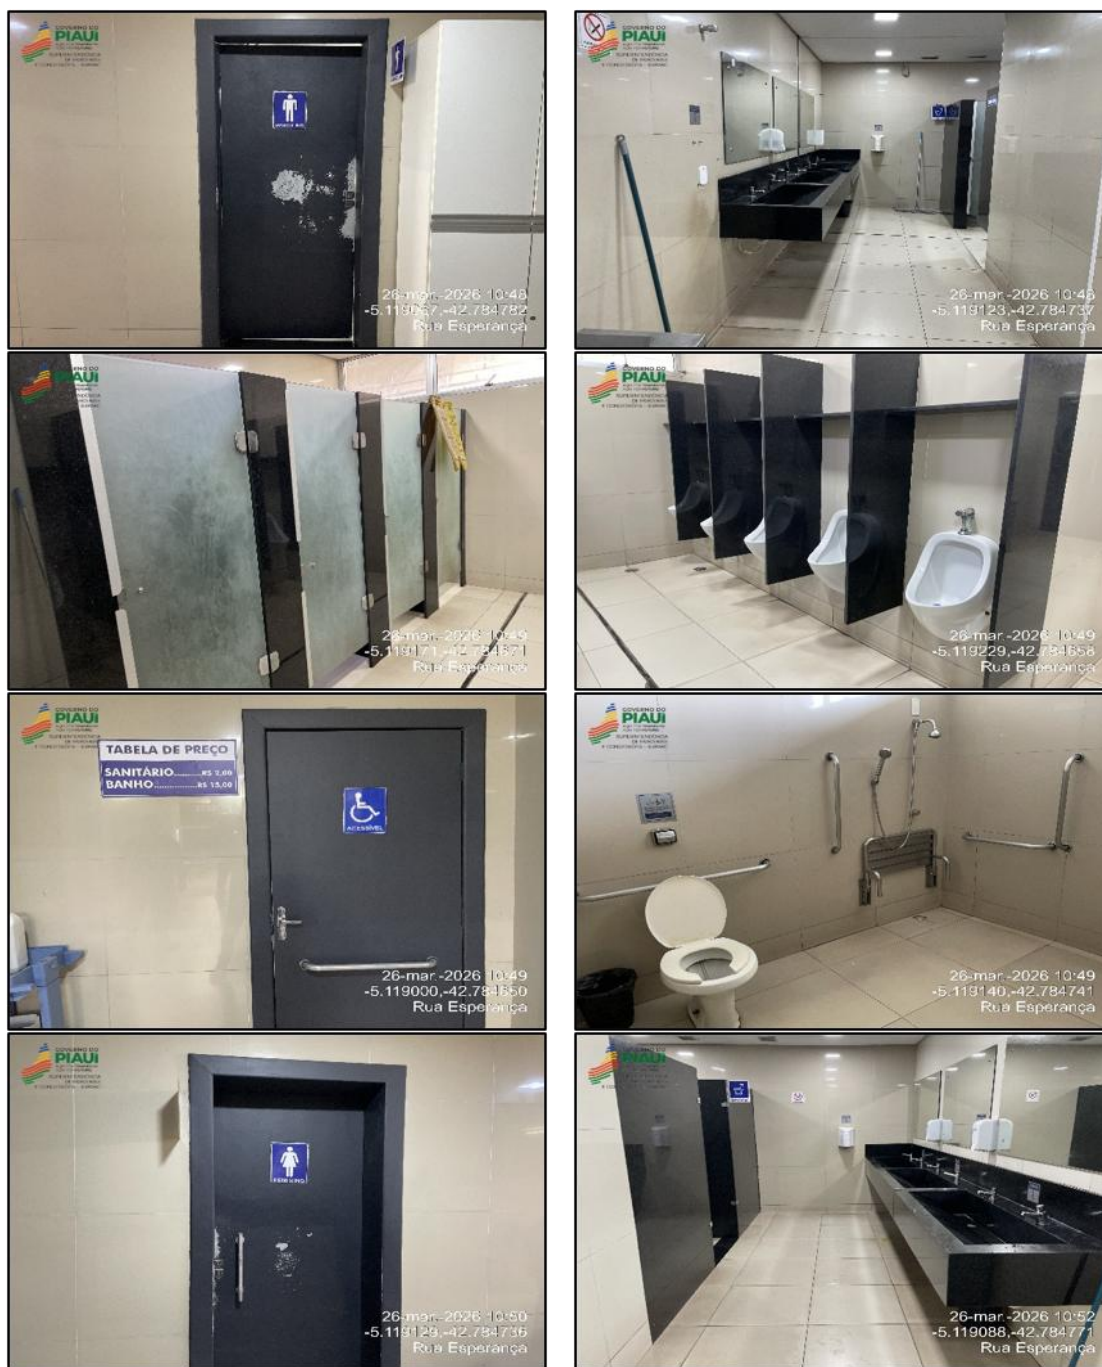
**7.12. Sanitários:** Os sanitários possuem acesso controlado e utilização mediante pagamento de tarifa. No momento da vistoria, encontravam-se limpos e em bom estado de conservação. Foi identificado um recinto interditado, impossibilitado de utilização no momento da inspeção.

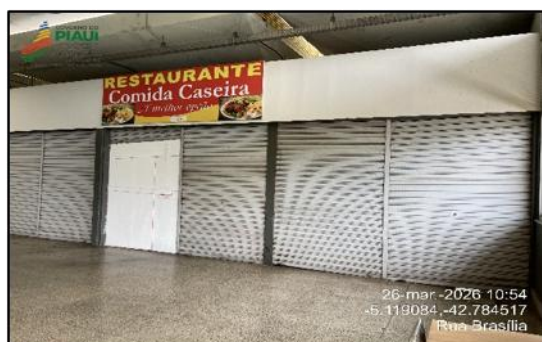
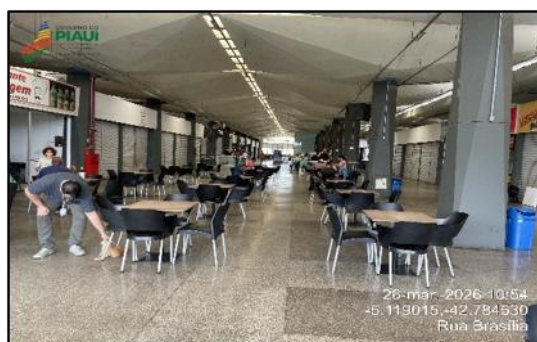
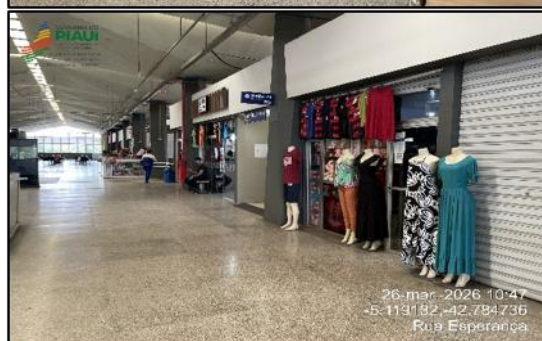
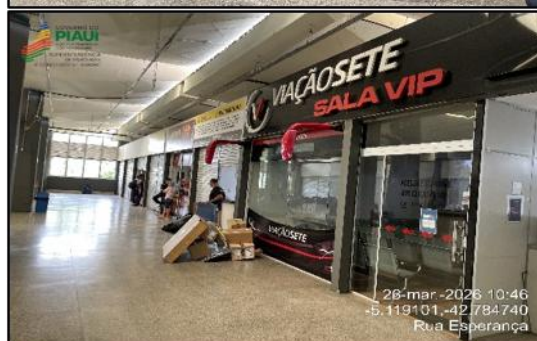
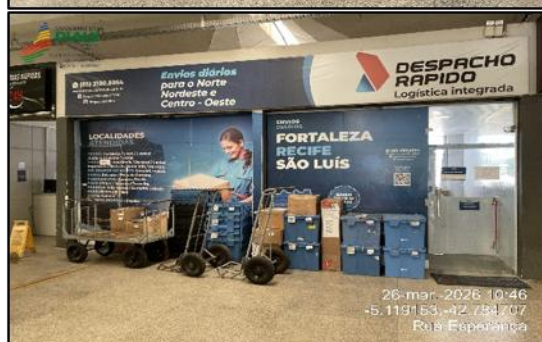
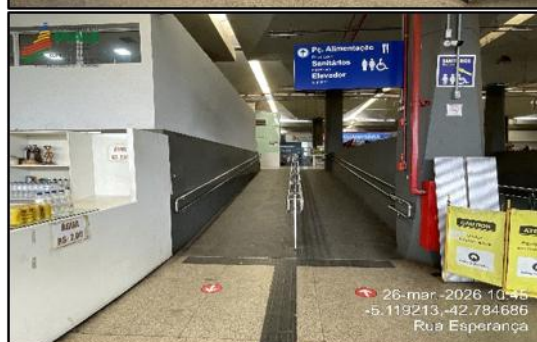
**7.13. Segundo pavimento – lojas e lanchonetes:** Constatou-se que alguns permissionários ocupavam parcialmente a área de circulação com mercadorias e elementos de comunicação visual, reduzindo a largura livre do corredor.

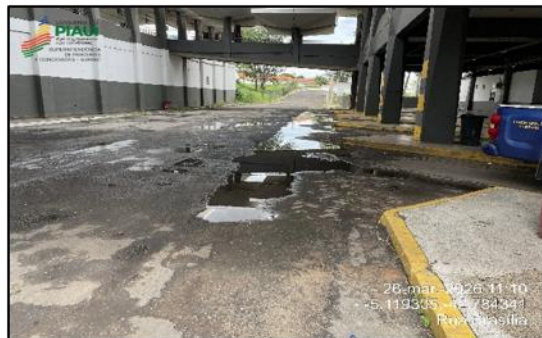
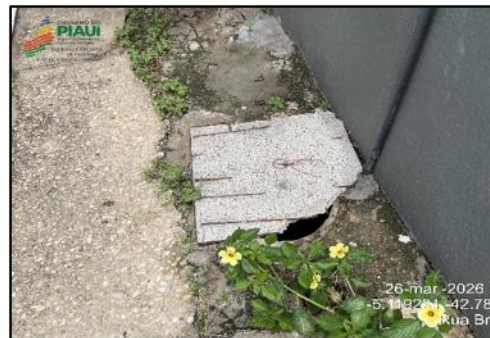
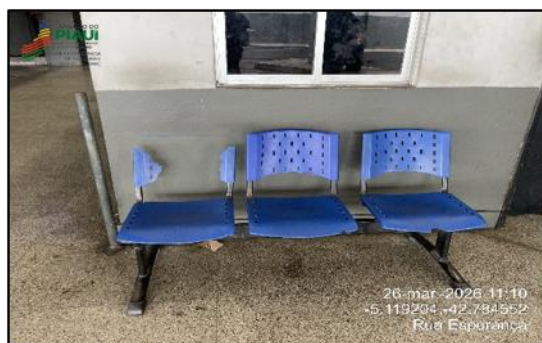
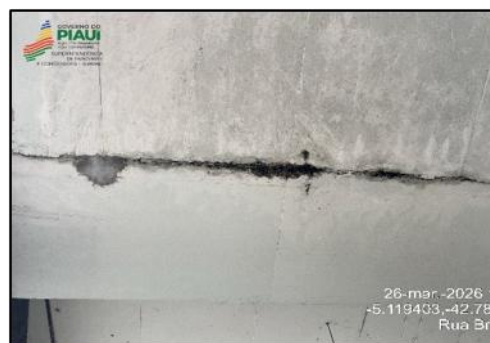
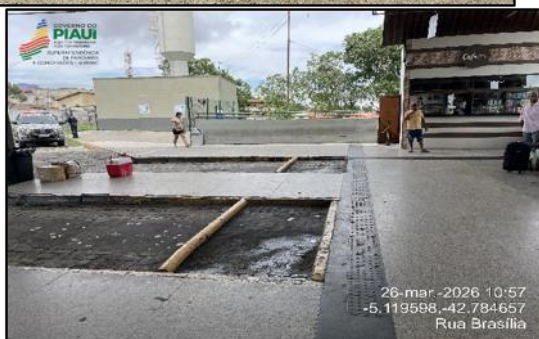
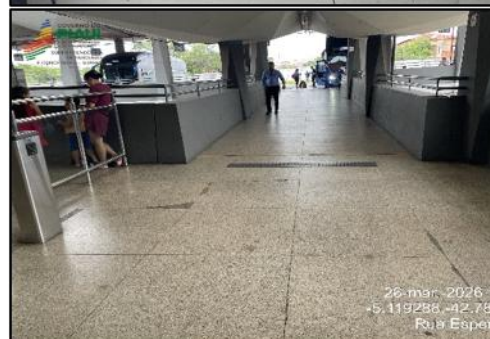
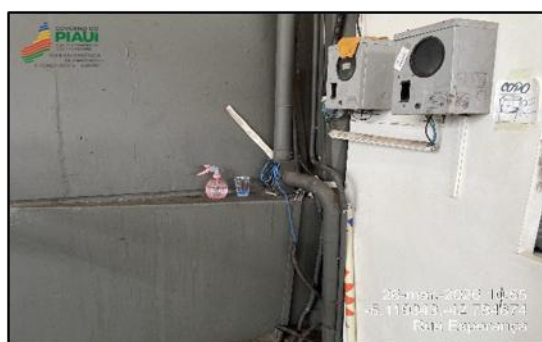
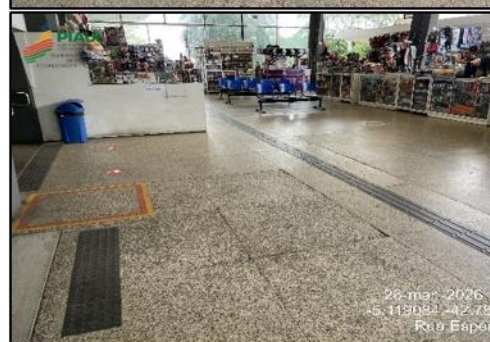
**7.15. Áreas de embarque e desembarque:** A área de desembarque apresentava condições satisfatórias de funcionamento, contudo foram identificadas algumas não conformidades: caixas de inspeção sem tampa, expondo aberturas no piso (em área de baixa circulação); ausência de alguns limitadores metálicos nas vagas de ônibus, com substituição em andamento informada pela administração; uma cadeira com encosto

danificado; e uma manifestação pontual de infiltração em trecho da cobertura, indicando a necessidade de manutenção corretiva. A área de embarque apresentava condições satisfatórias de limpeza e conservação.

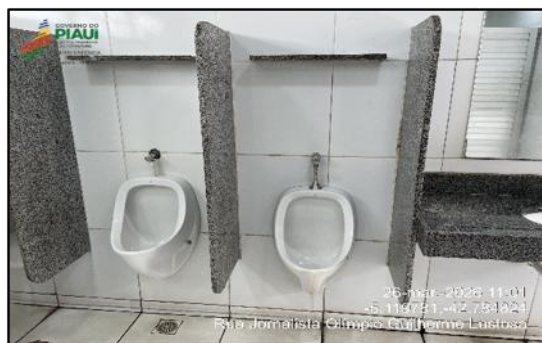
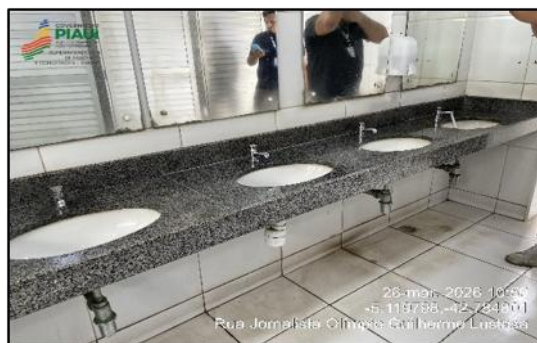
**7.16. Sanitário da área de embarque:** O sanitário encontrava-se em funcionamento normal, porém apresentava odor intenso no momento da vistoria.
