# RELATÓRIO TRIMESTRAL PPP PIAUÍ

## GM ENERGIA

Teresina/PI, 13 de abril de 2026

Este relatório possui o intuito de listar as atividades desenvolvidas na GD Altos, localizada em Coivaras – PI, que tem a data do seu comissionamento no dia 25/05/2023, e possui por objetivo o fornecimento de energia para a Secretaria Estadual da Saúde – SESAPI.

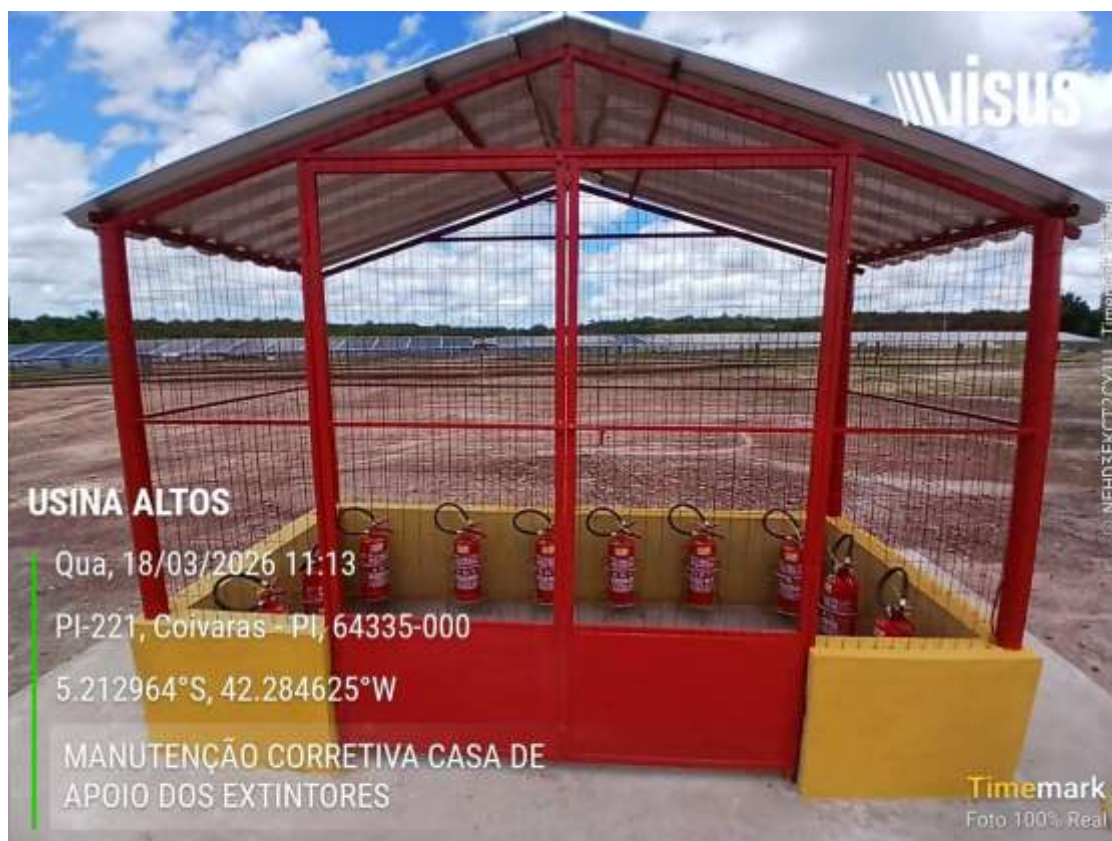
manutenções preventiva e corretiva, promovendo maior eficiência, confiabilidade e adequação às boas práticas de conservação. Ressalta-se que o valor investido foi de R\$ 5.000,00 (cinco mil reais) para construção do abrigo.

Seguem abaixo fotografias para melhor visualização da estrutura implementada.
