## **Relatório de Aceitação de Serviços 08**

**VERIFICADOR INDEPENDENTE**  
**PPP PIAUÍ CONECTADO**

**RELATÓRIO DE ACEITAÇÃO DE SERVIÇOS 08**

### CONTRATO DE PPP nº 01/2018

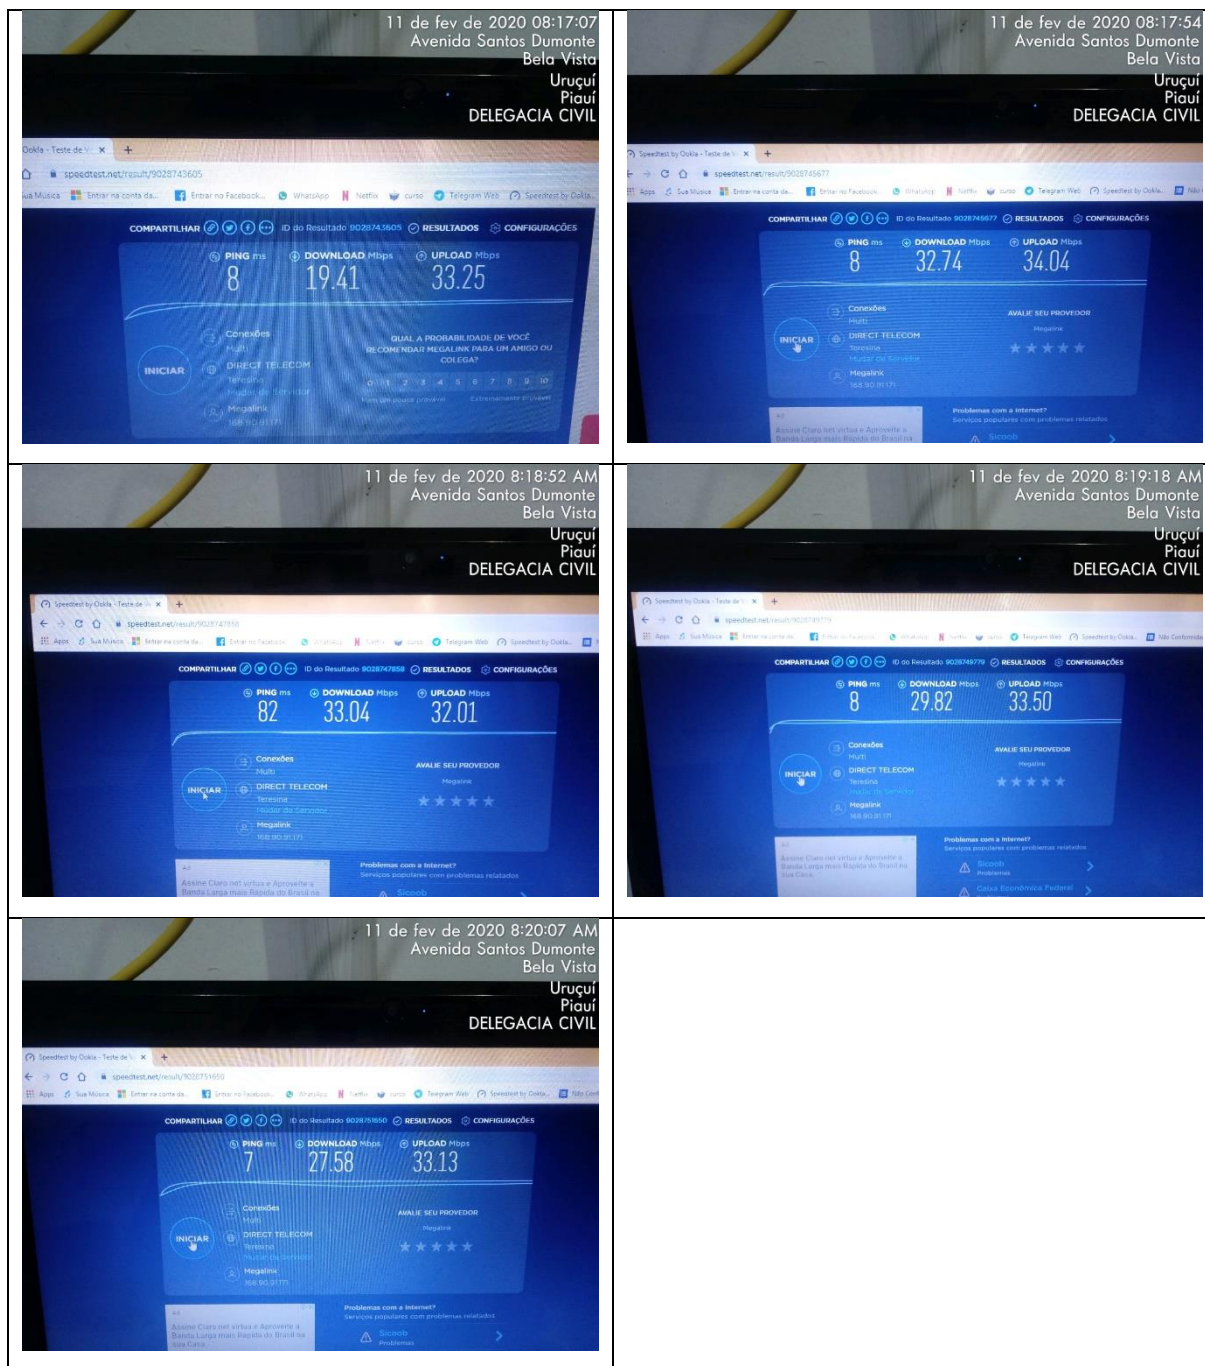
**Figura 241 – Registro do Testador *Speedtest* comprovando Velocidade Nominal de *Internet* entregue – PAG DELEGACIA CIVIL – URUÇUI-PI**

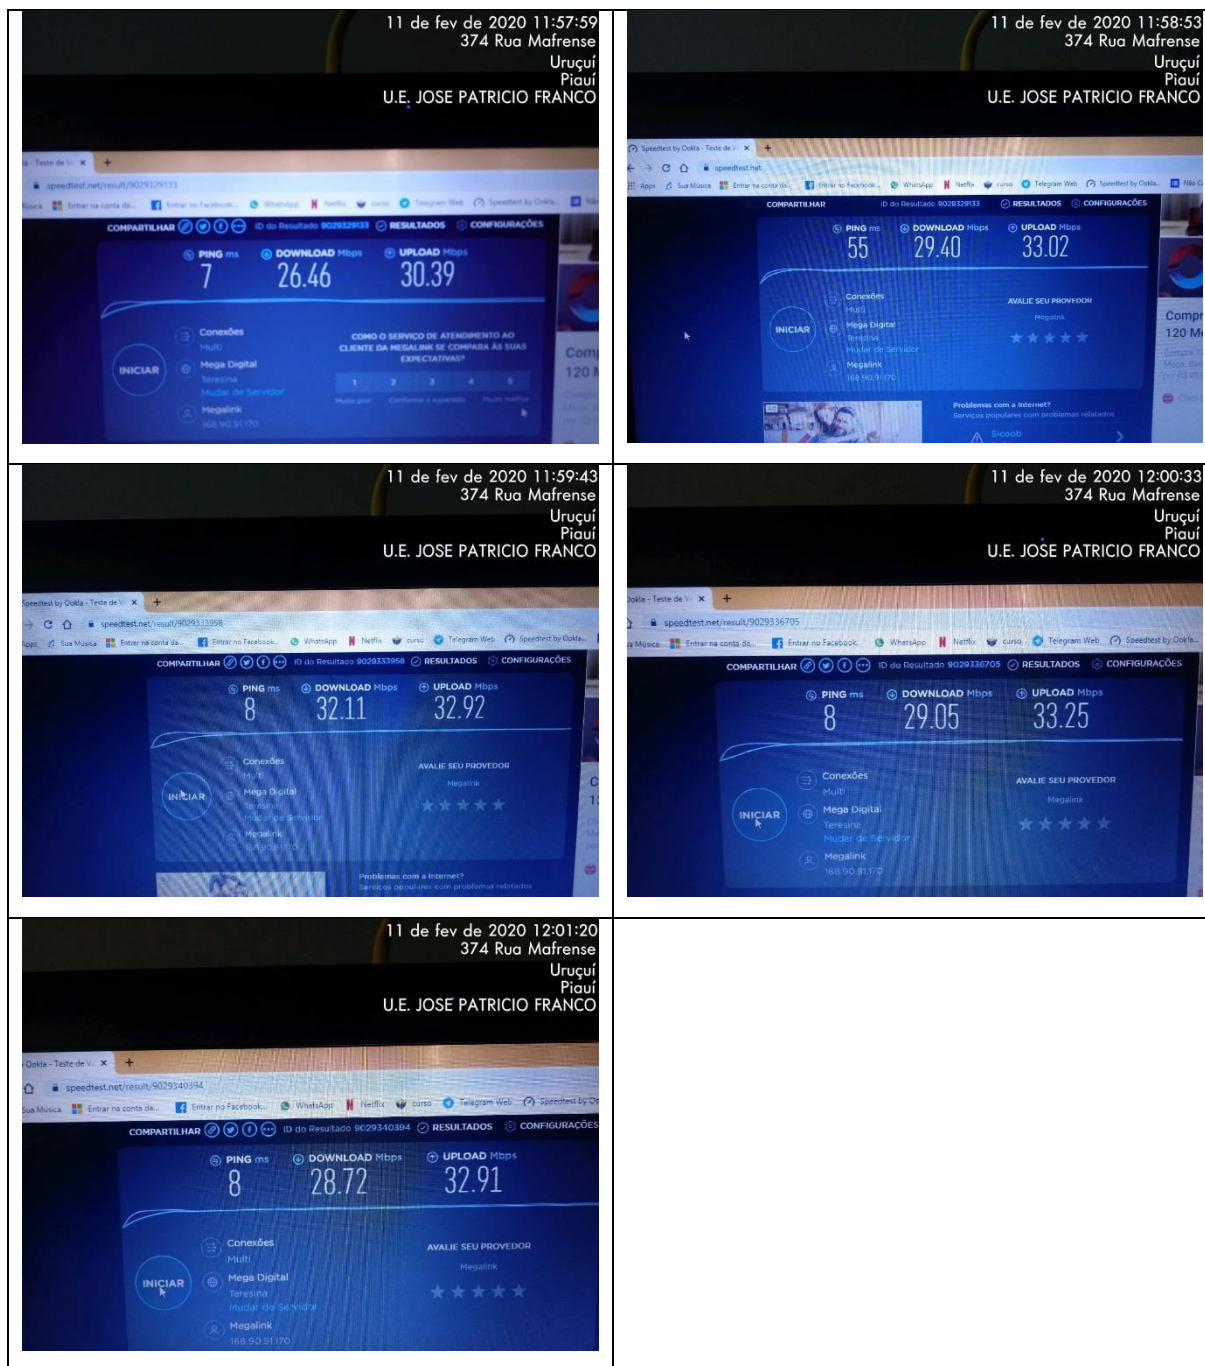
**Figura 243 - Registro do Testador *Speedtest* comprovando Velocidade Nominal de *Internet* entregue – PAG U.E. JOSE PATRICIO FRANCO – URUÇUÍ-PI**

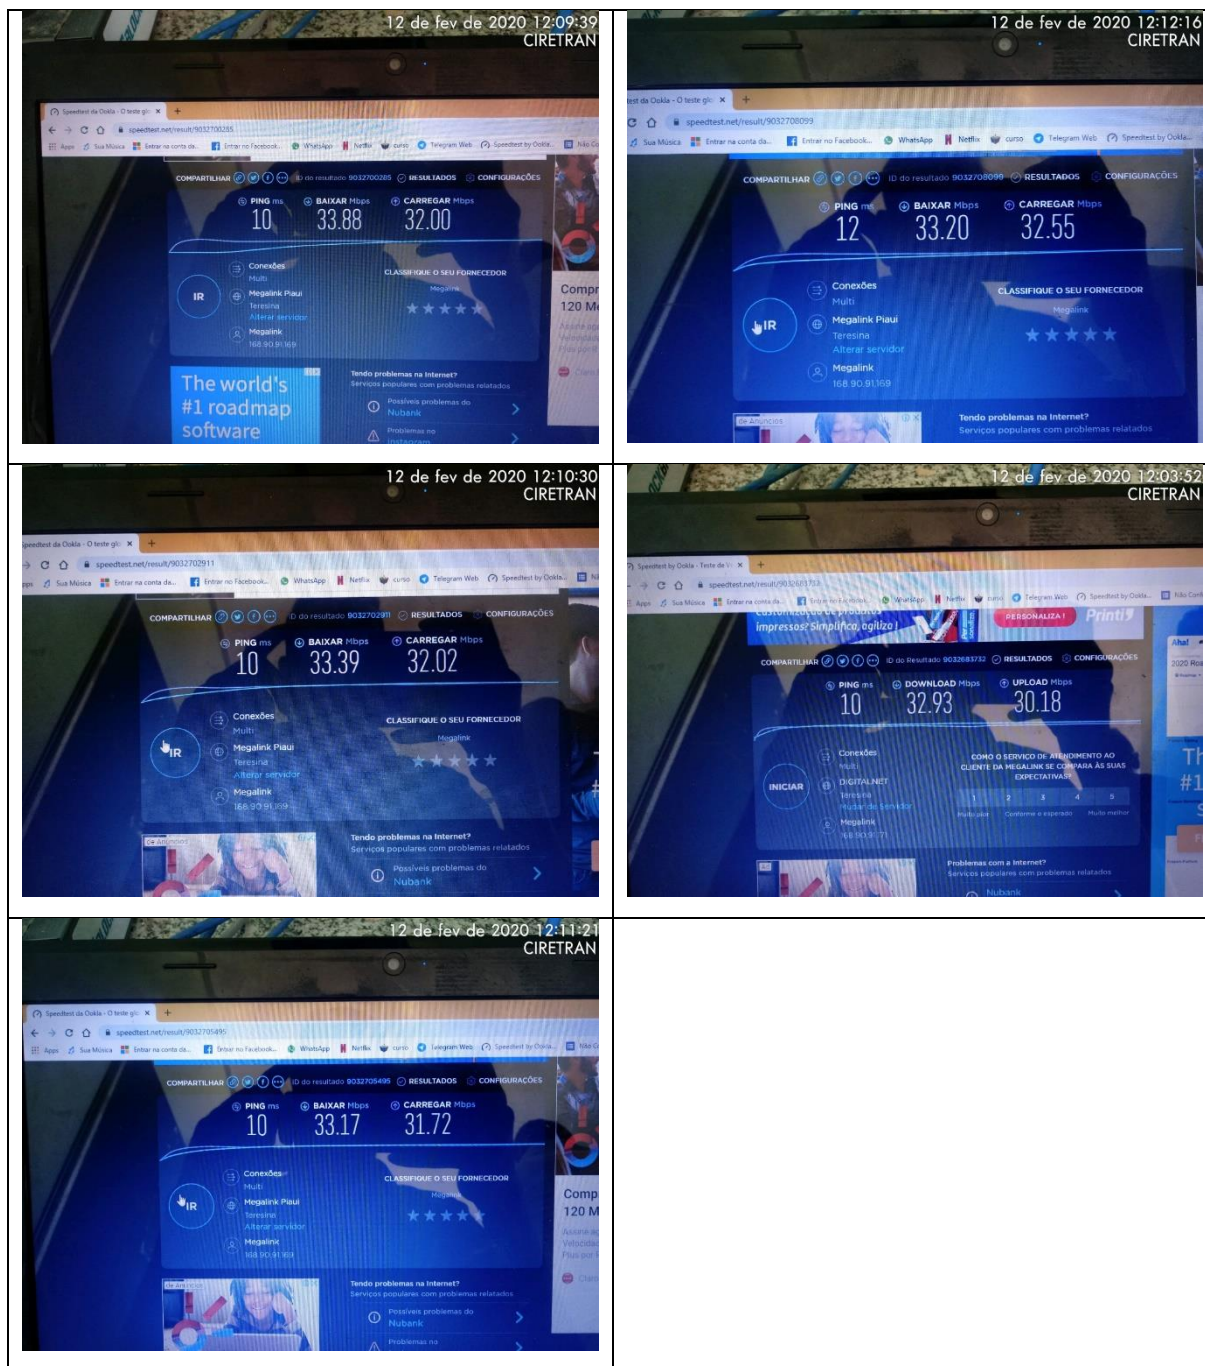
**Figura 244 - Registro do Testador *Speedtest* comprovando Velocidade Nominal de *Internet* entregue – PAG CIRETRAN – BOM JESUS-PI**

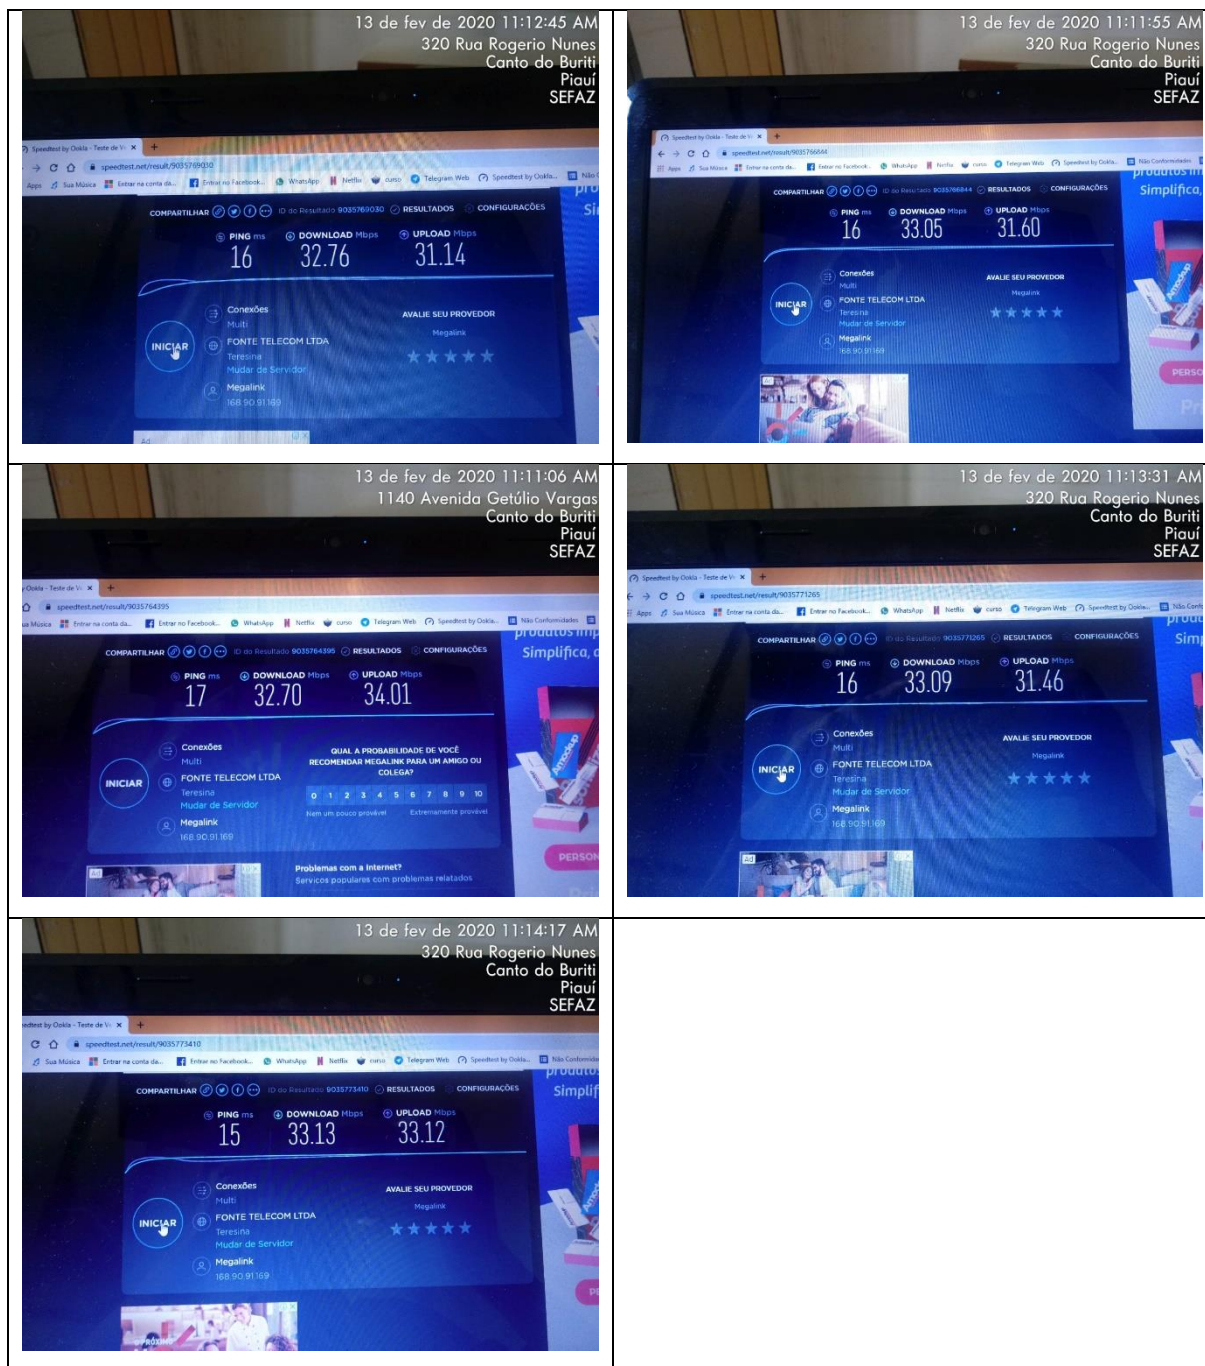
**Relatório de Verificação Independente – PPP Piauí Conectado****Figura 249 - Registro do Testador *Speedtest* comprovando Velocidade Nominal de *Internet* entregue – PAG SEFAZ – CANTO DO BURITI-PI.**

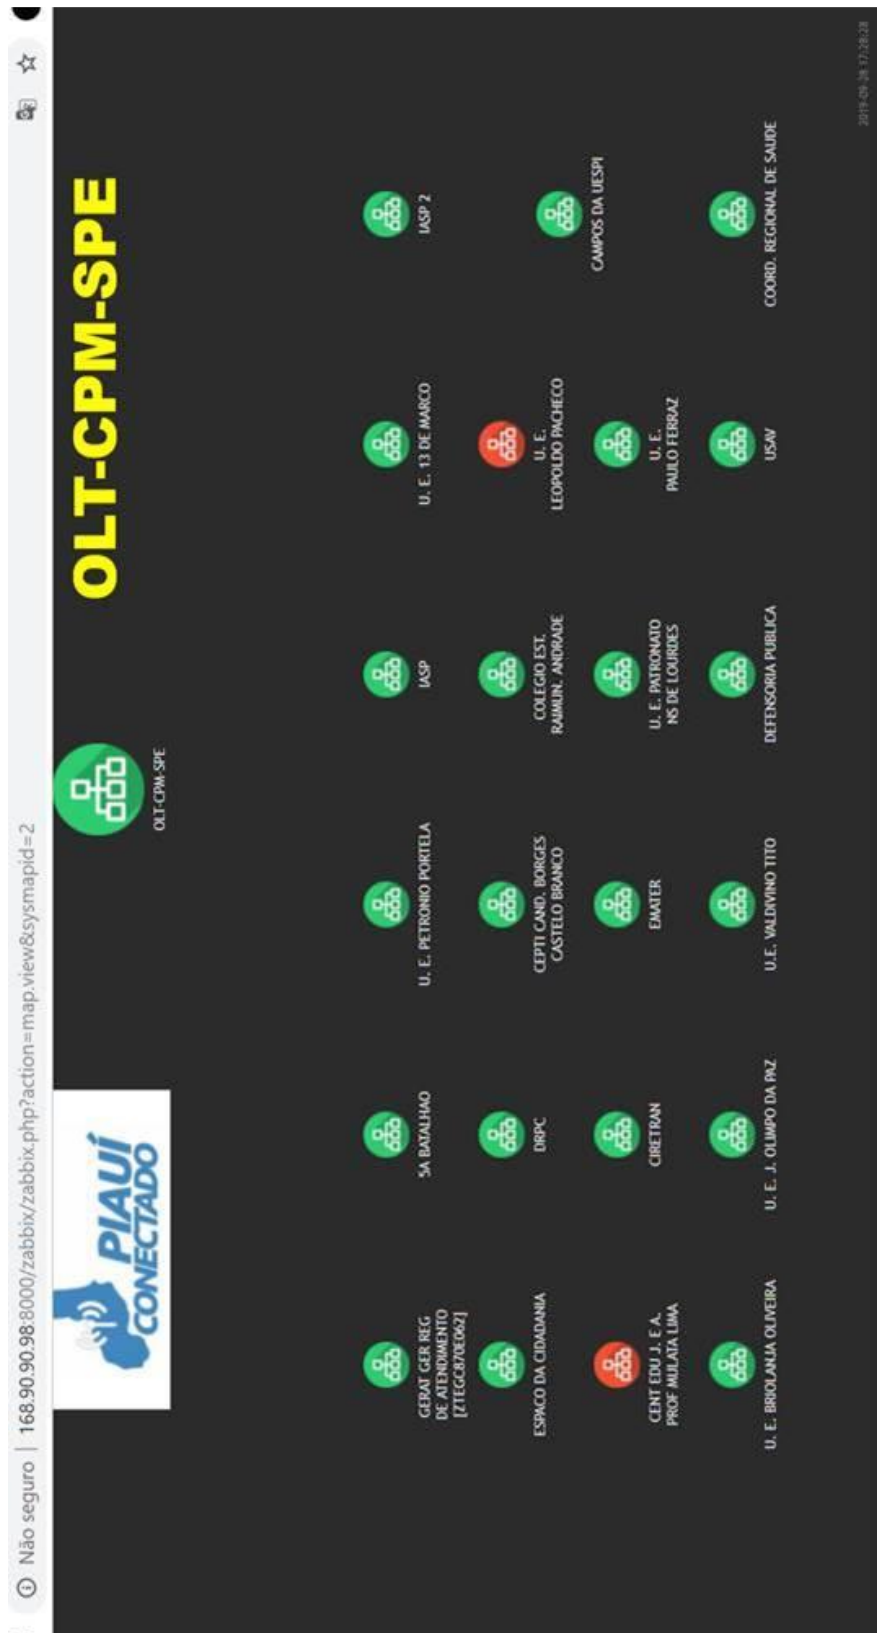
07 - Telas de monitoramento implantadas para aferir a disponibilidade nos próximos períodos.
