## VERIFICADOR INDEPENDENTE PPP PIAUÍ CONECTADO

### RELATÓRIO DE AVALIAÇÃO SEMESTRAL 03

### CONTRATO DE PPP nº 01/2018

**Objeto: Verificador Independente para atuar na fiscalização e aferição do desempenho e da qualidade dos serviços prestados pela SPE Piauí Conectado S.A, no âmbito do Contrato de Parceria Público-Privada nº 01/2018 – ATI/SUPARC.**

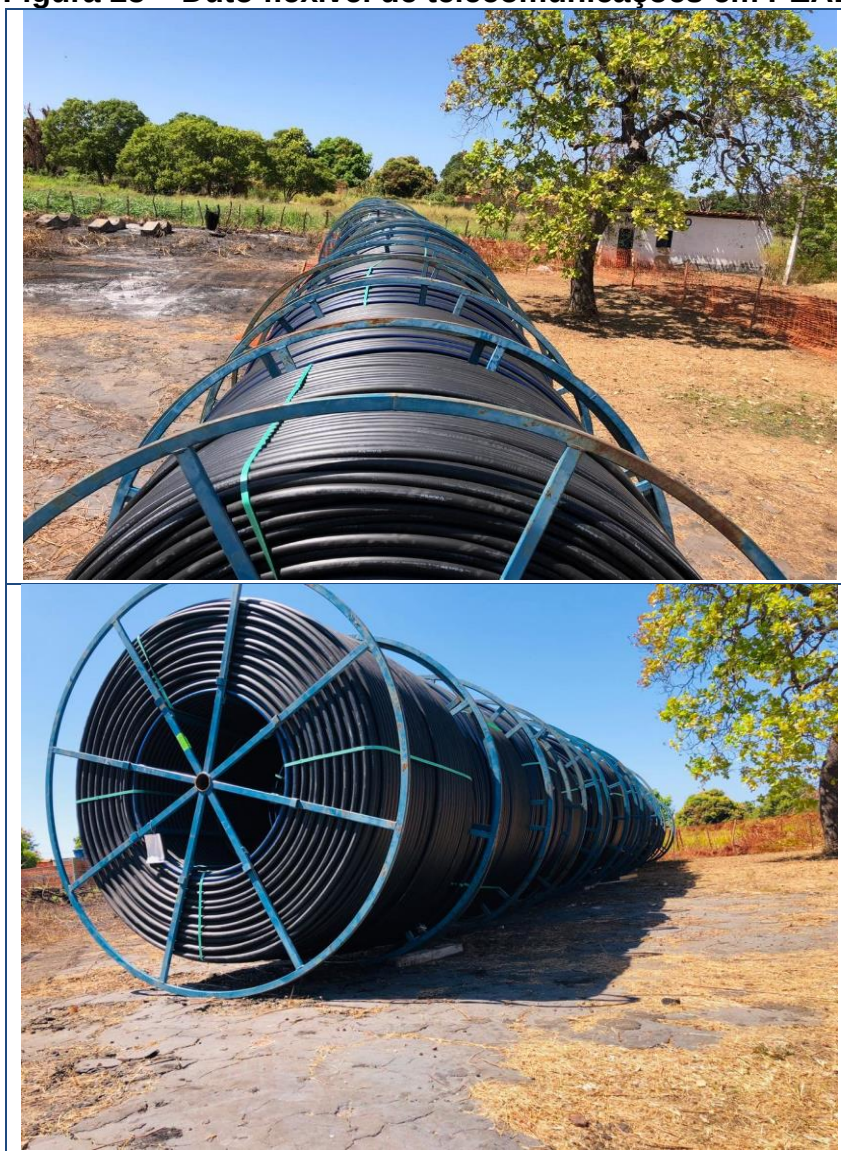
A Figura a seguir apresenta o duto flexível de telecomunicações em PEAD utilizado na construção do *Backbone* subterrâneo.

**Figura 25 – Duto flexível de telecomunicações em PEAD**

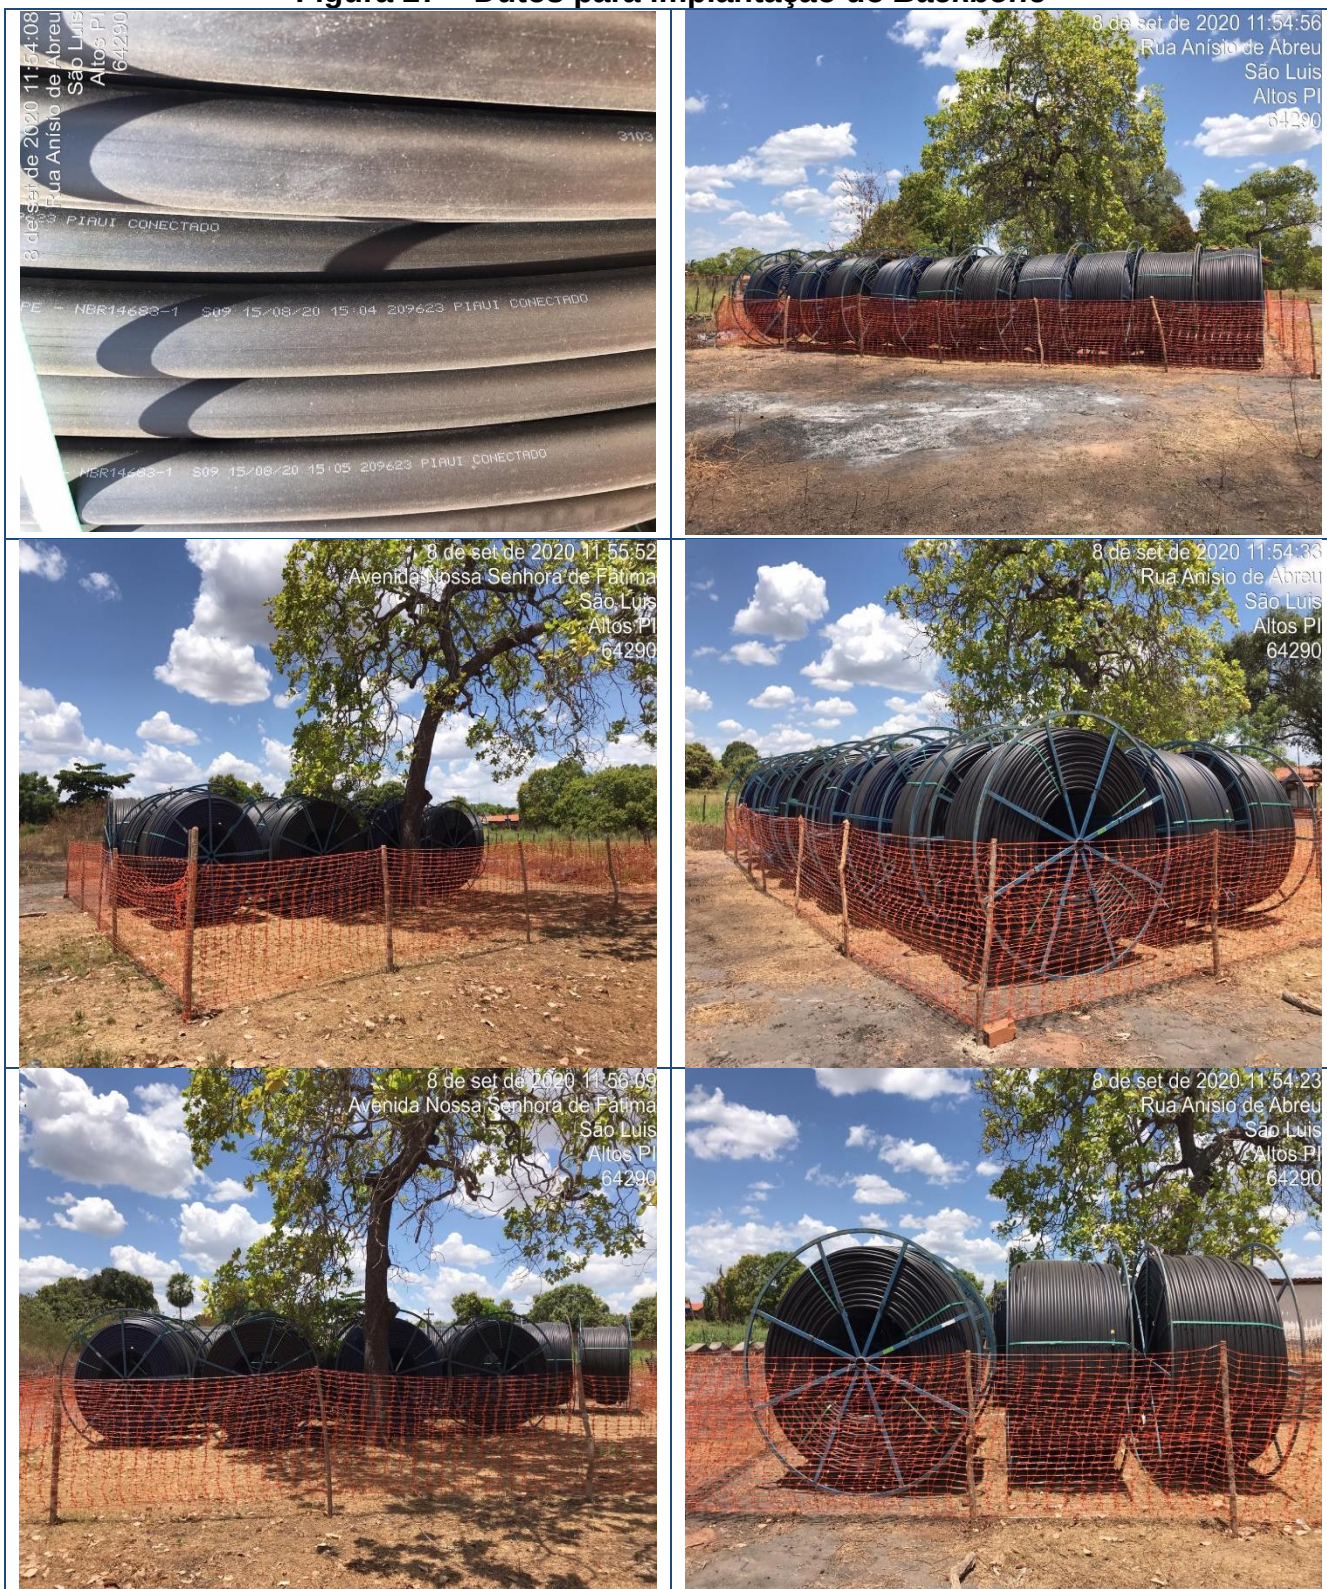
O VI fez a vistoria dos Dutos para implantação do *Backbone*. A figura seguinte apresenta os registros fotográficos do material feitos durante a visita técnica.

**Figura 27 – Dutos para implantação do Backbone**

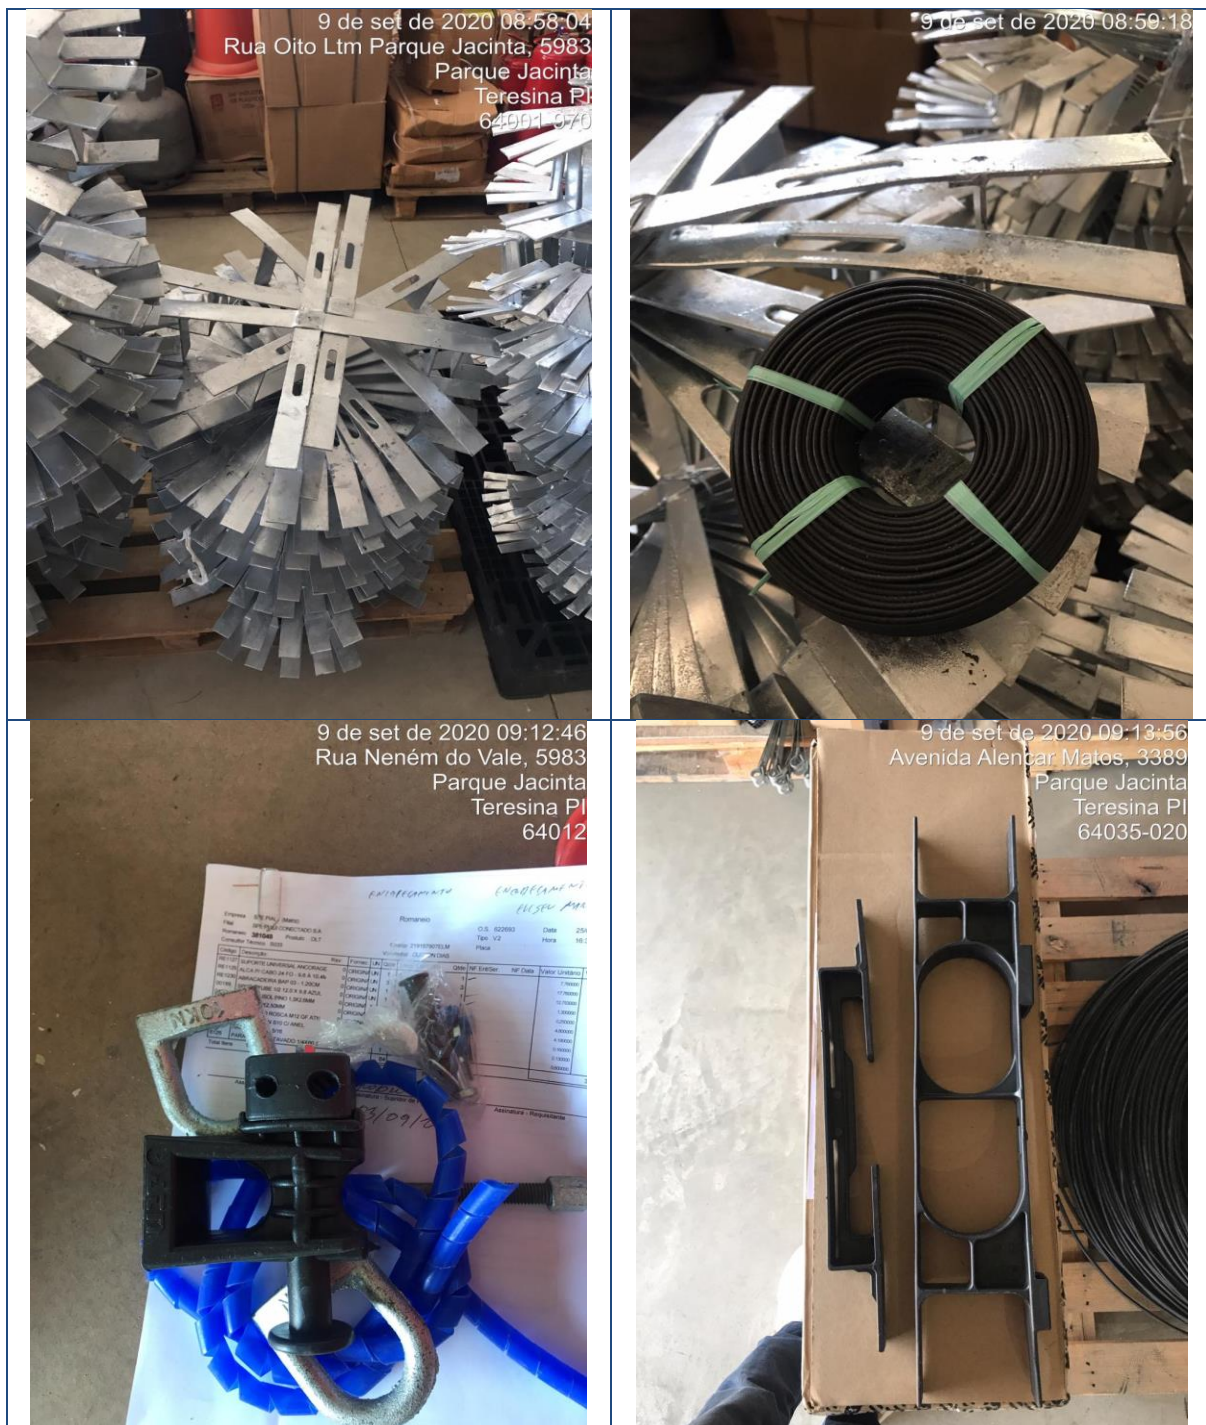
O VI também realizou visita técnica no galpão da SPE para inspecionar os materiais que também estão sendo utilizados na construção do *Backbone*. A figura a seguir apresenta as fotografias da visita.

**Figura 28 – Materiais e Equipamentos para implantação do *Backbone***

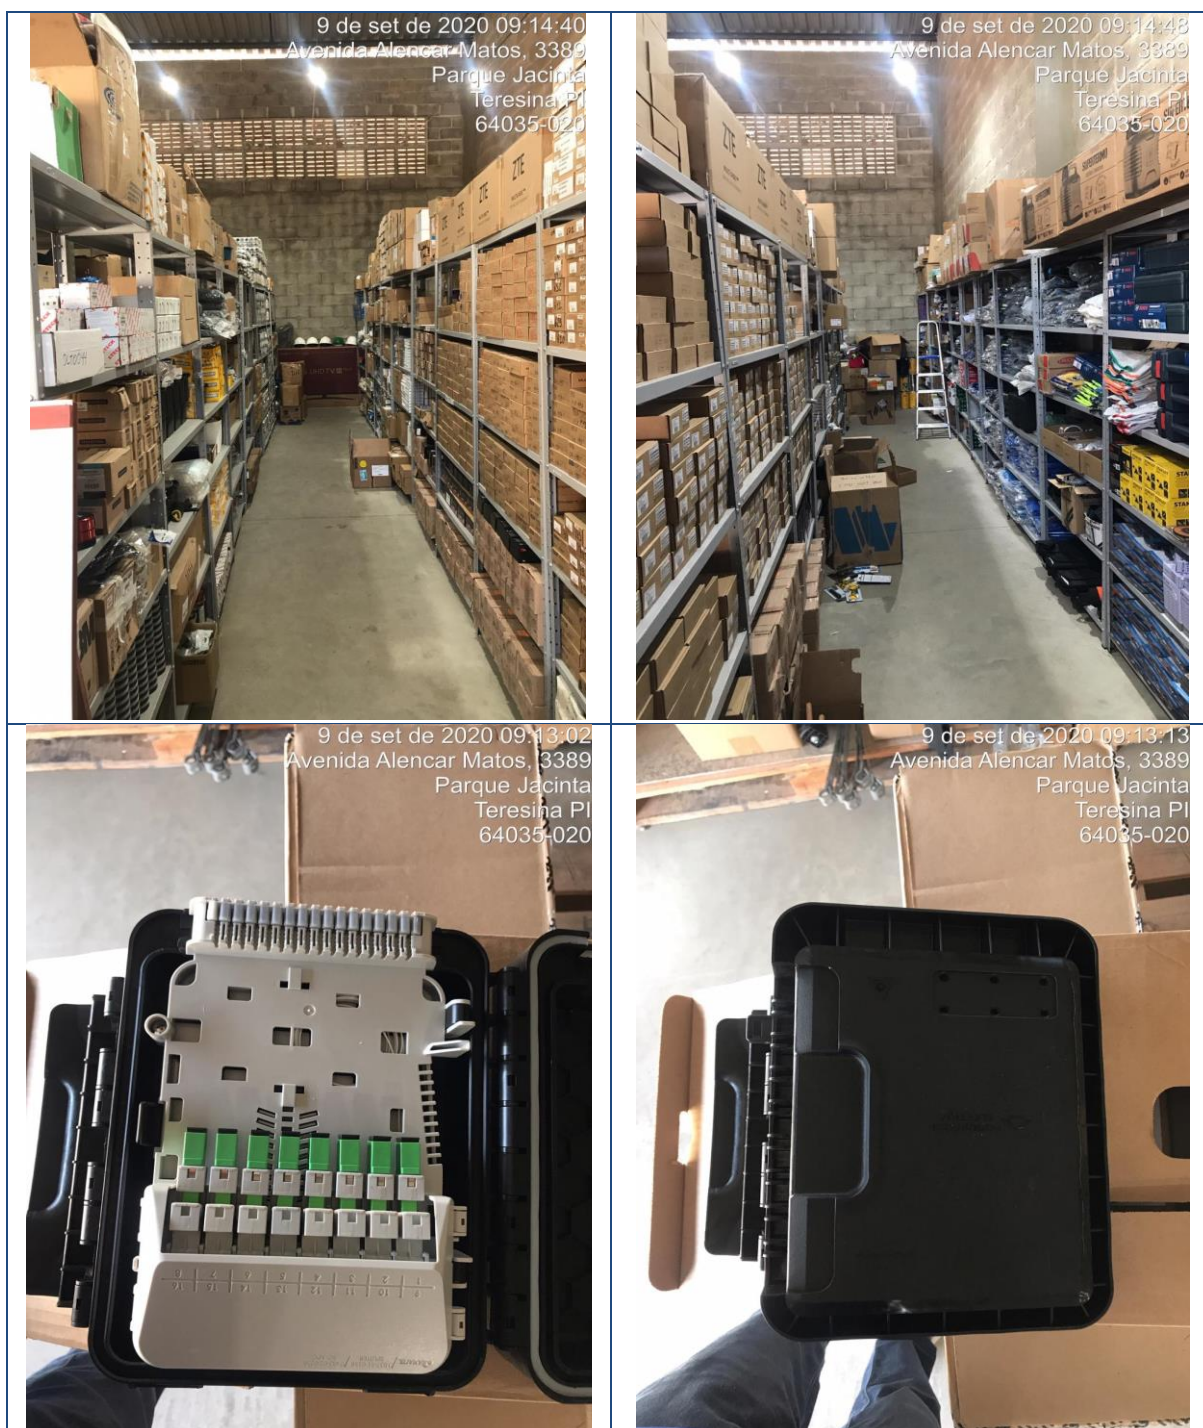
**Figura 29 – Materiais e Equipamentos para implantação do Backbone**

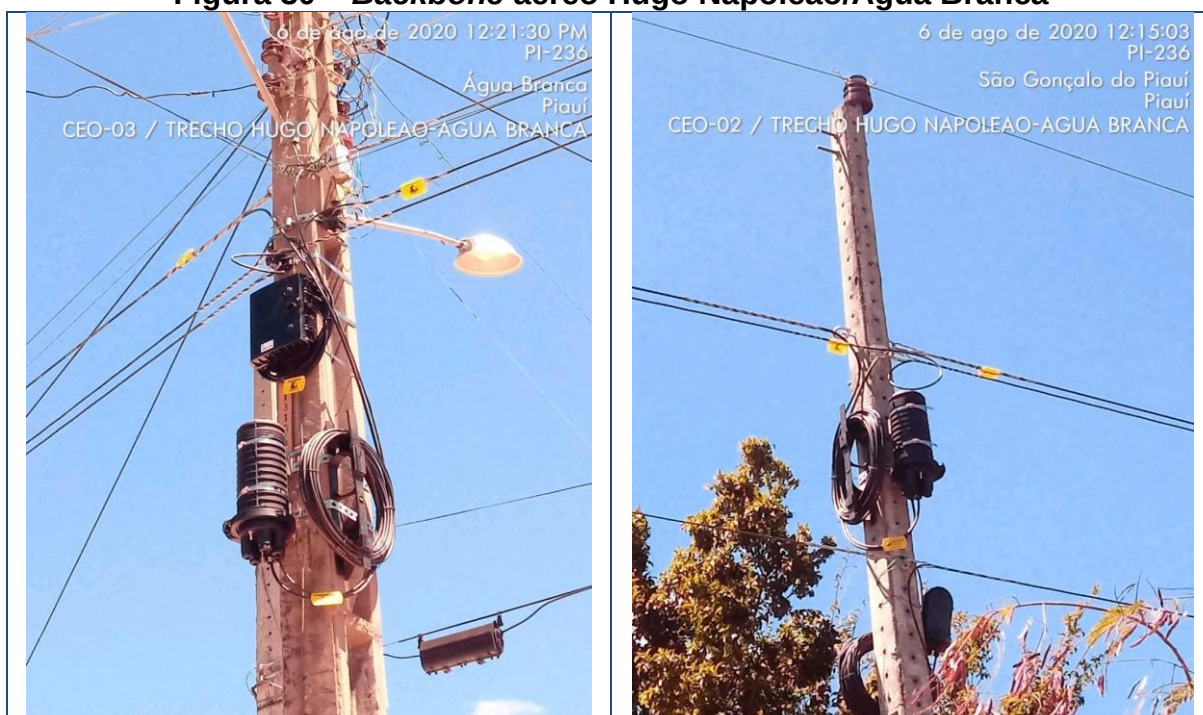
**Figura 30 – Backbone aéreo Hugo Napoleão/Água Branca**

As Figuras 30 a 34 apresentam registros das vistorias do *backbone* aéreo feitas durante o segundo semestre do ano de 2020.

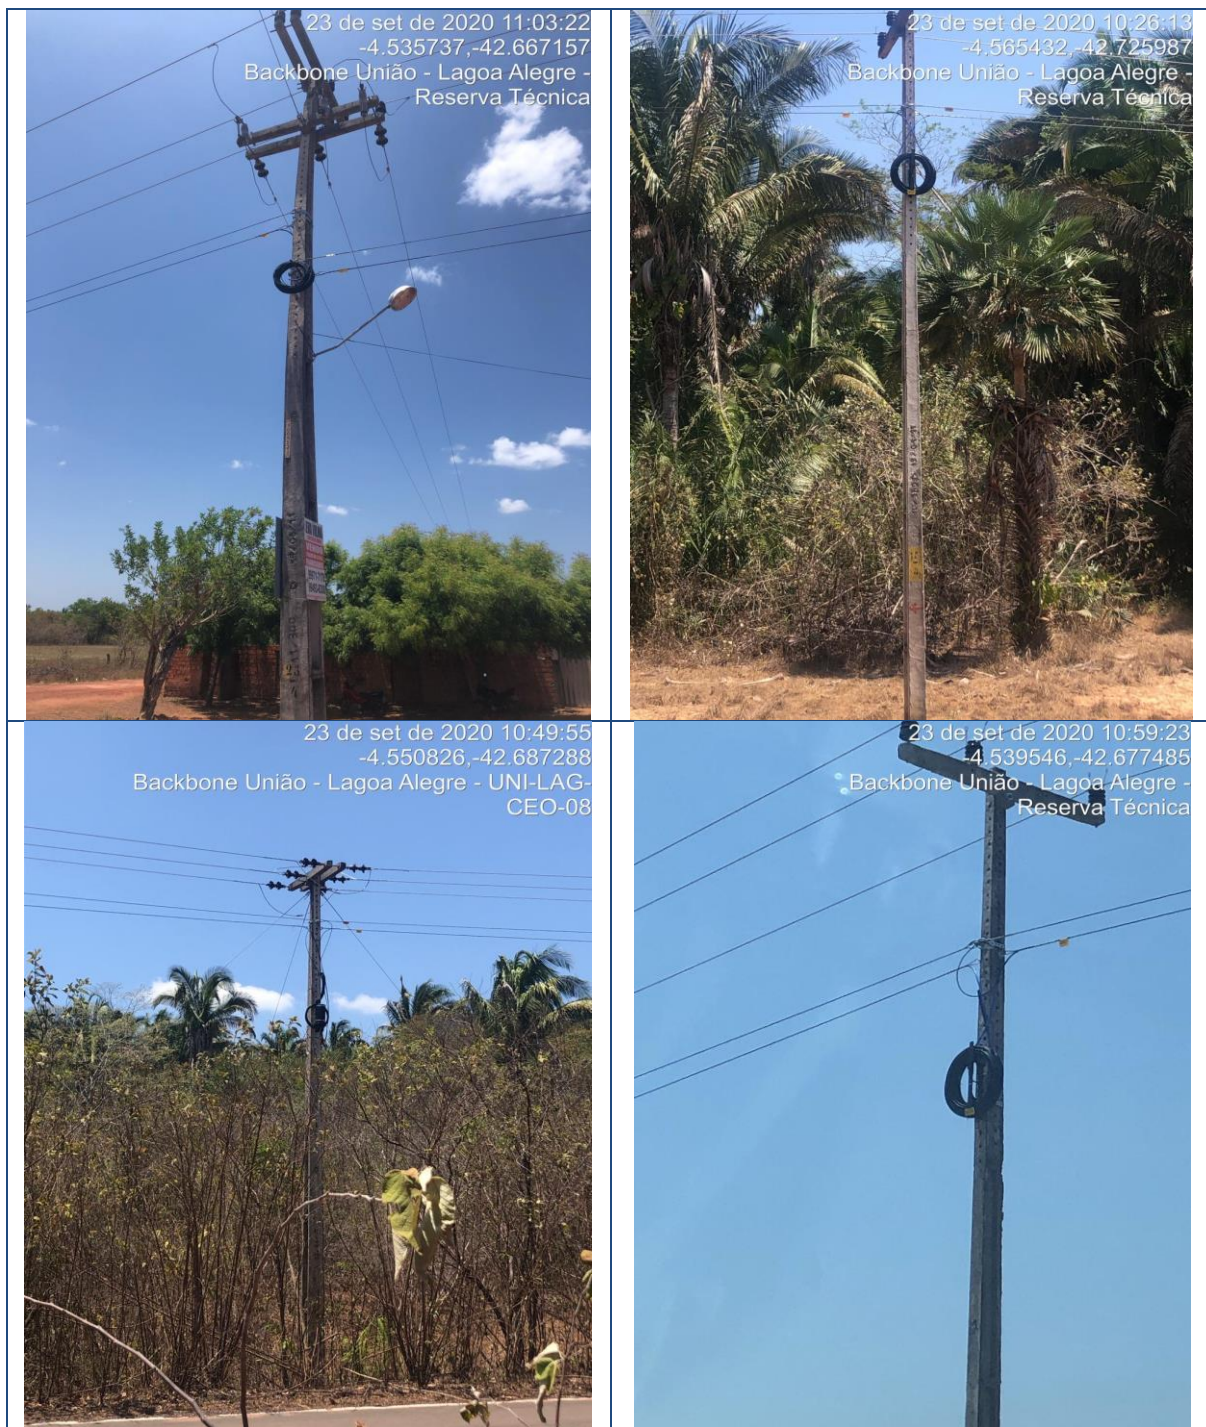
**Figura 32 – Backbone aéreo União/Lagoa Alegre**

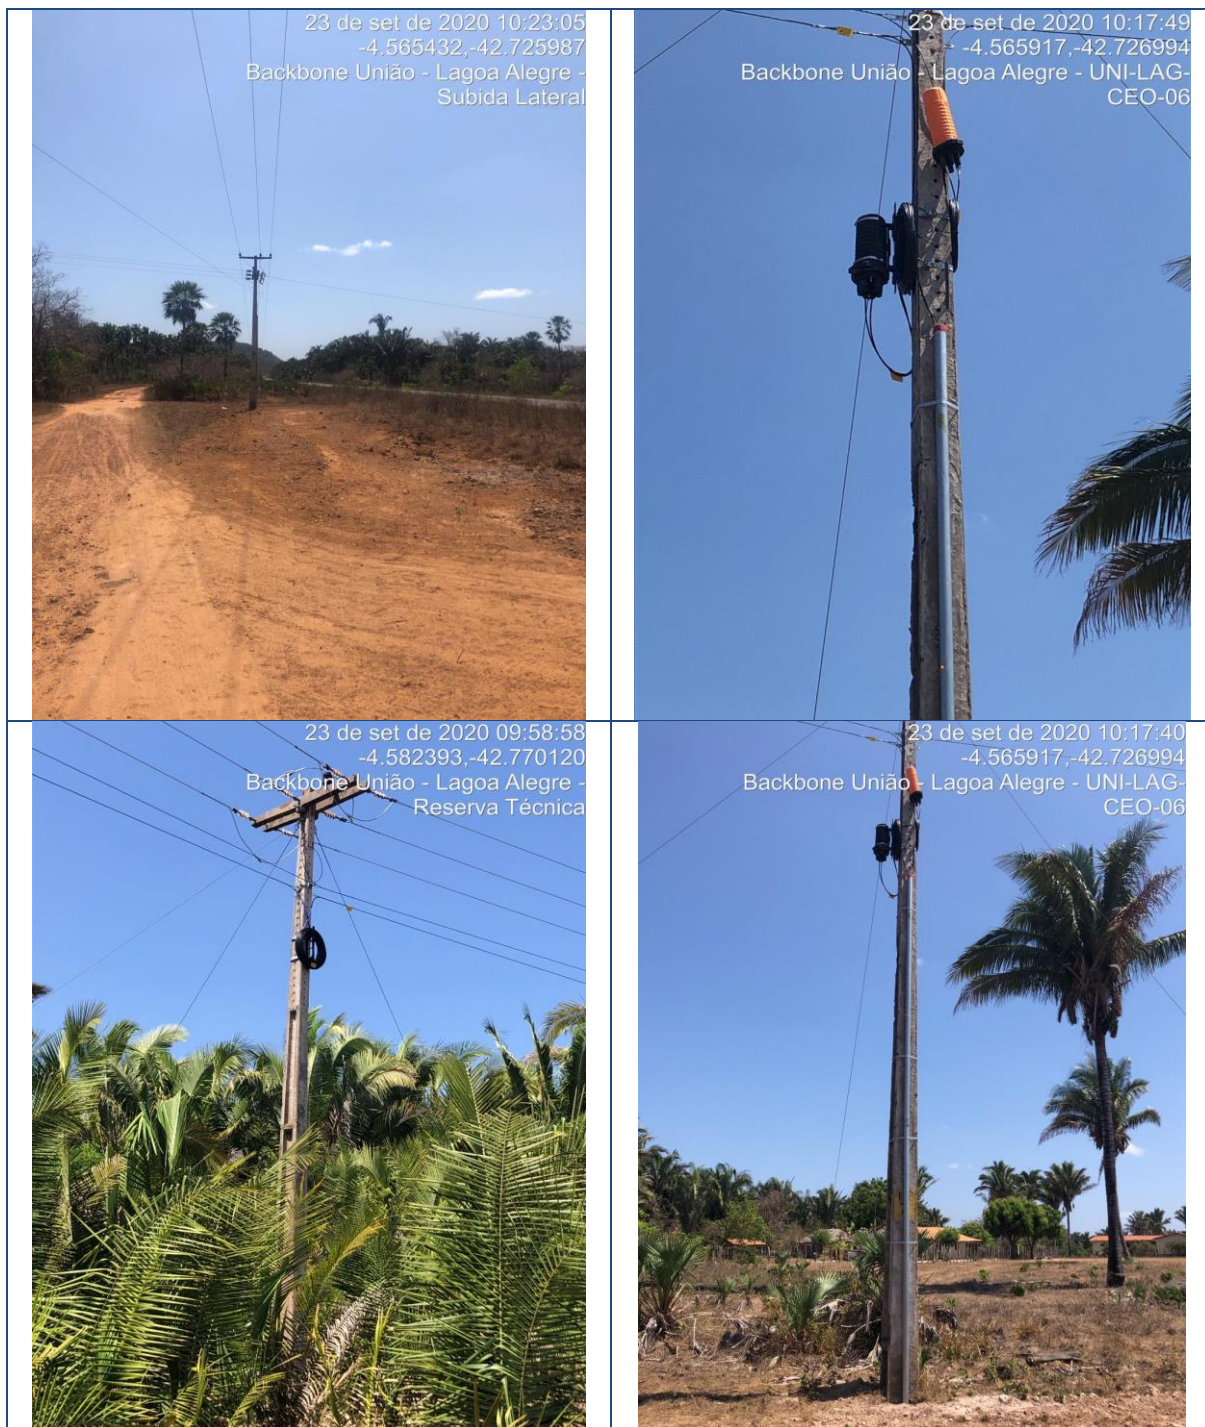
**Figura 33 – Backbone aéreo União/Lagoa Alegre**

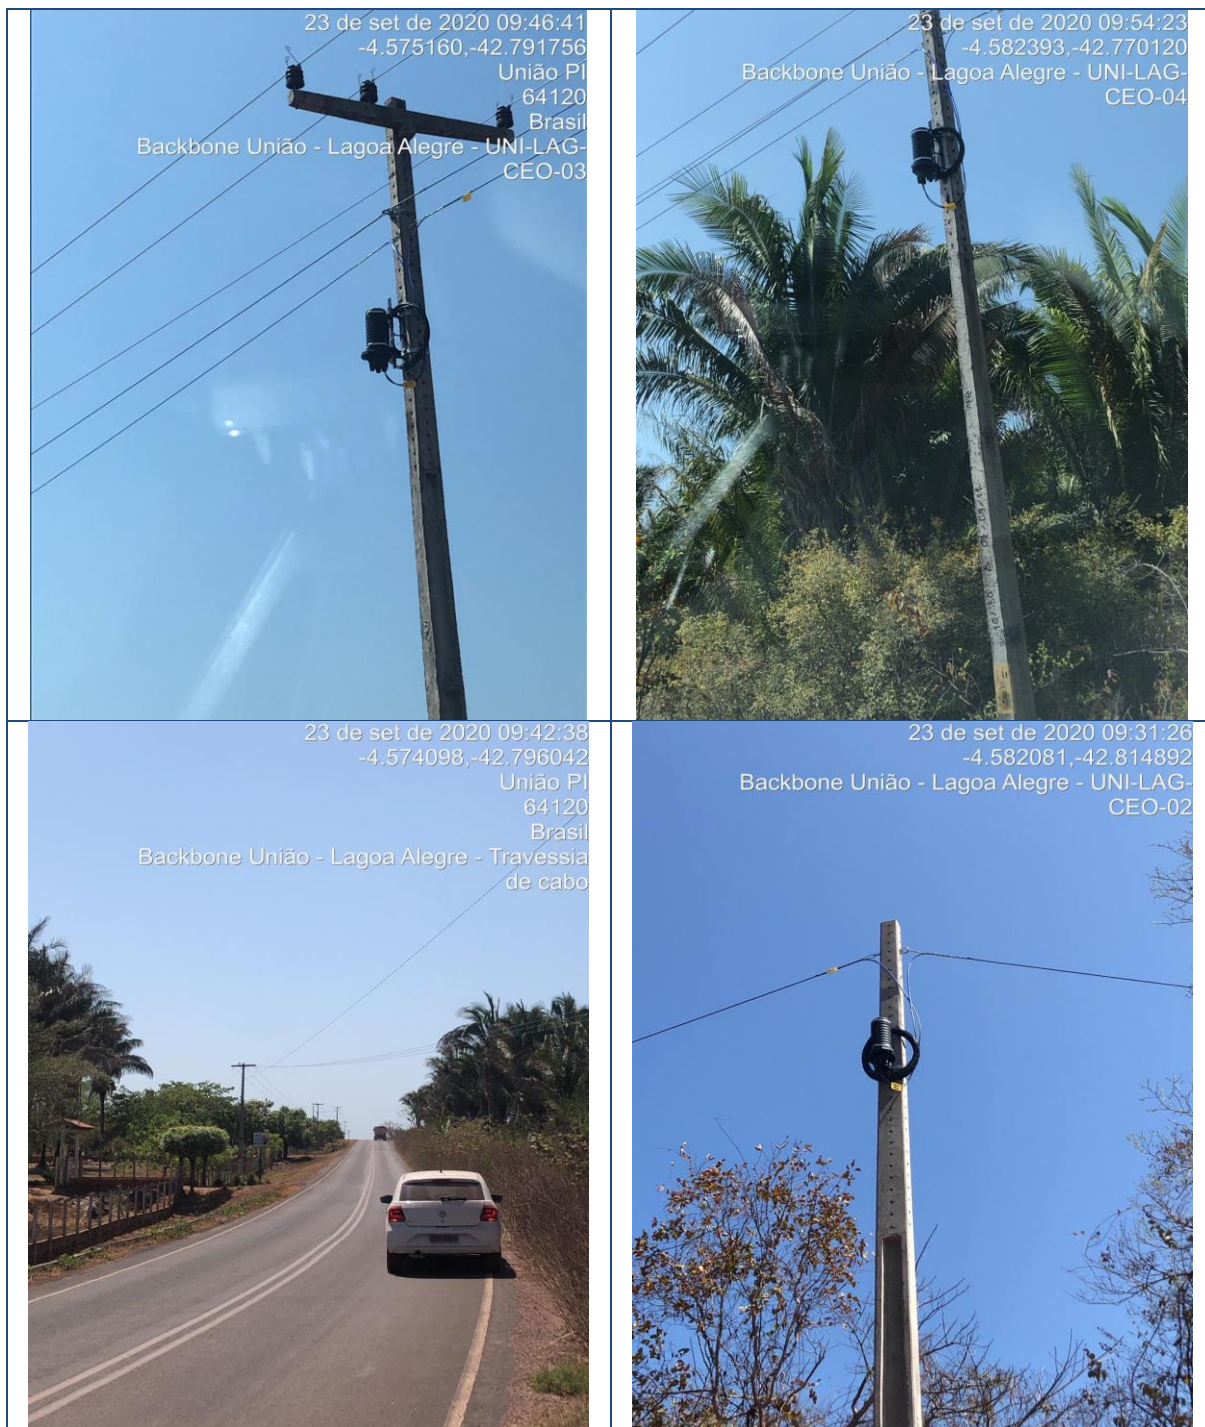
**Figura 34 - Backbone aéreo União/Lagoa Alegre**

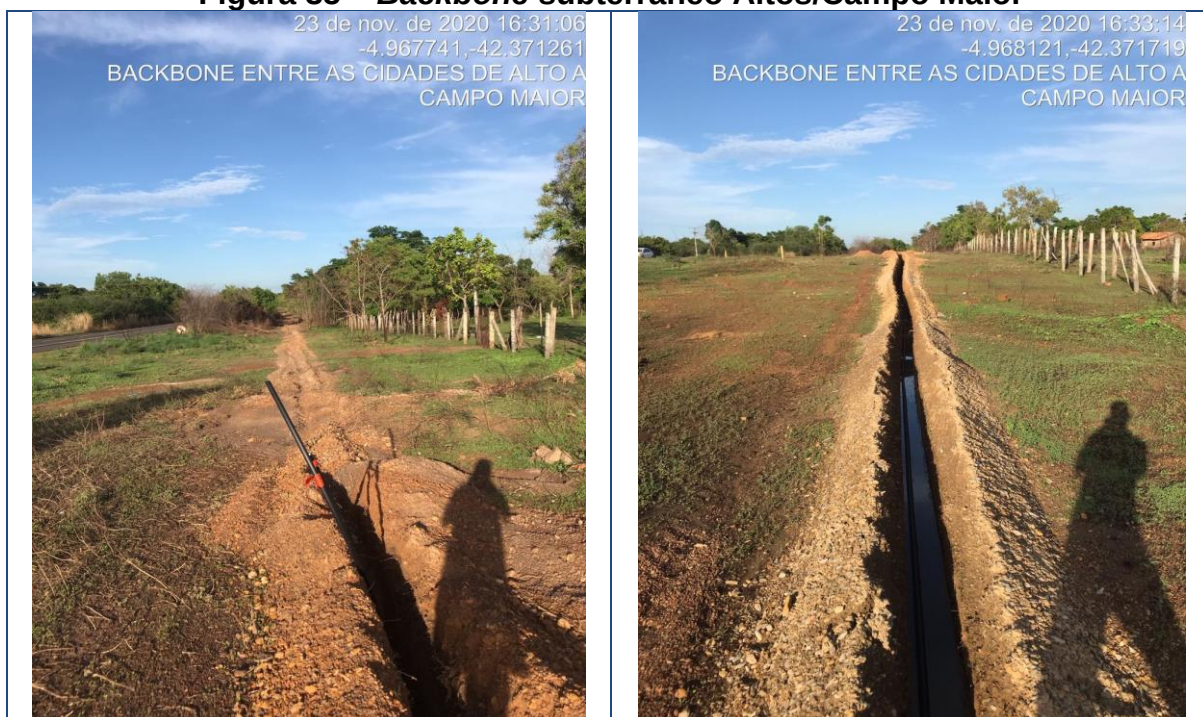
**Figura 35 – Backbone subterrâneo Altos/Campo Maior**

As Figuras 35 a 37 apresentam registros fotográficos da vistoria da construção do *backbone* óptico subterrâneo.

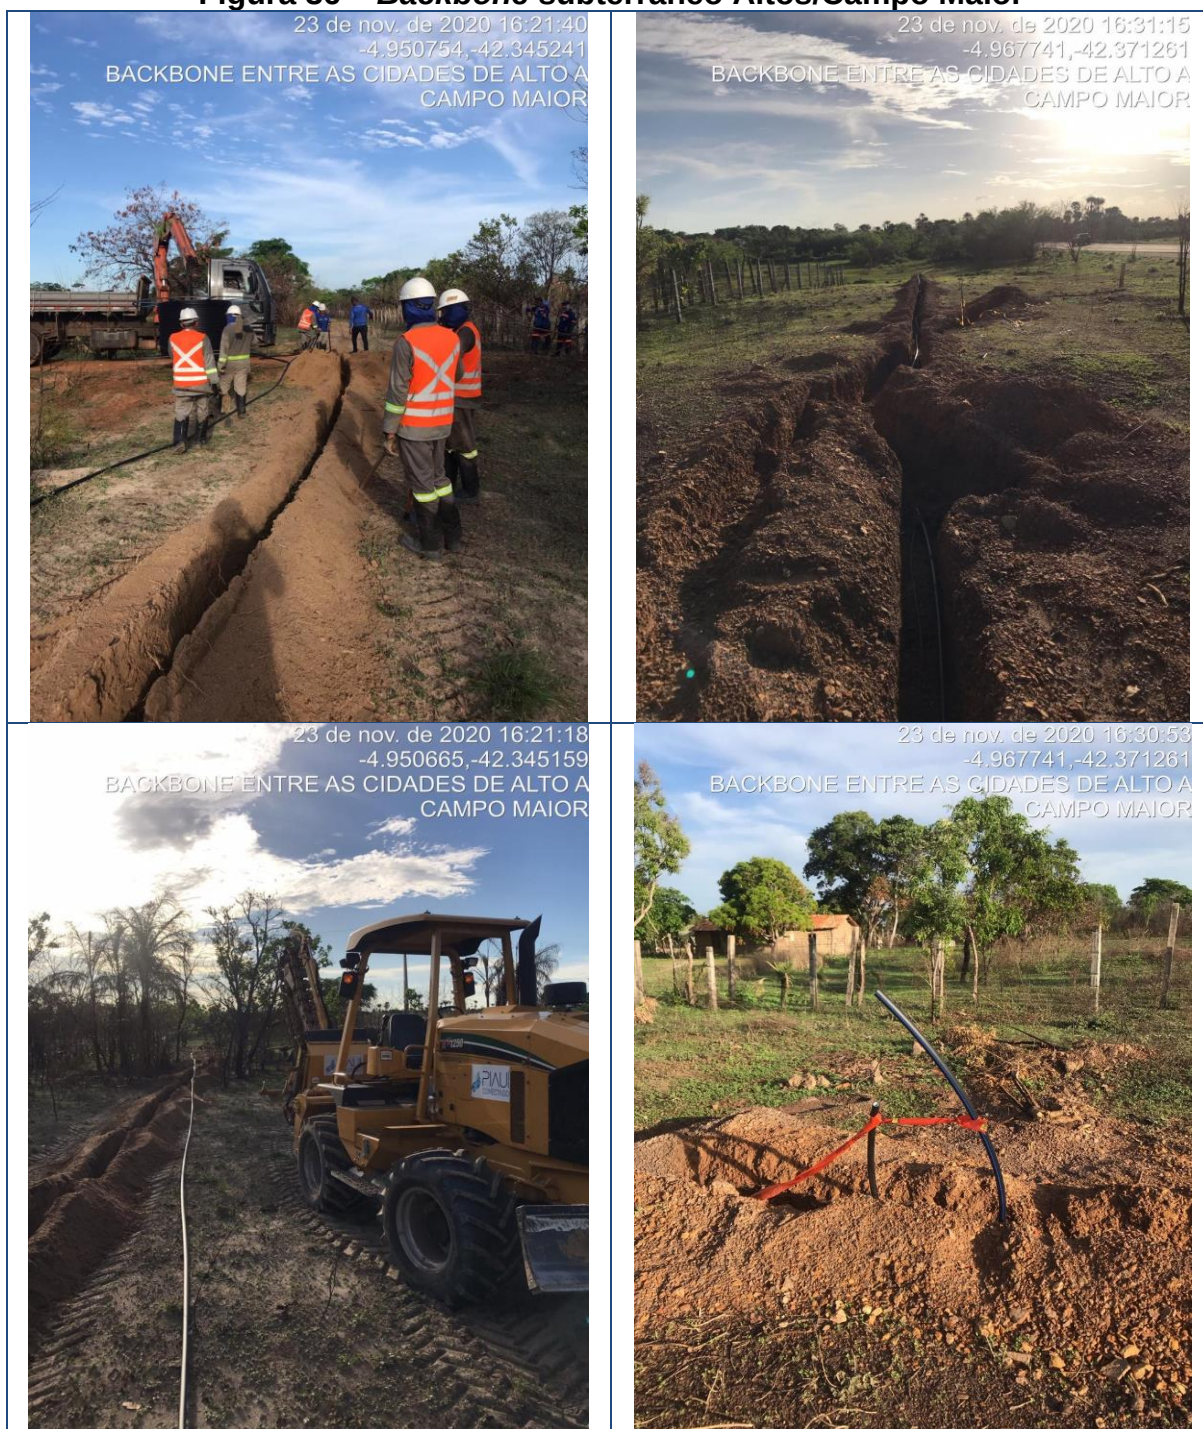
**Figura 36 – Backbone subterrâneo Altos/Campo Maior**

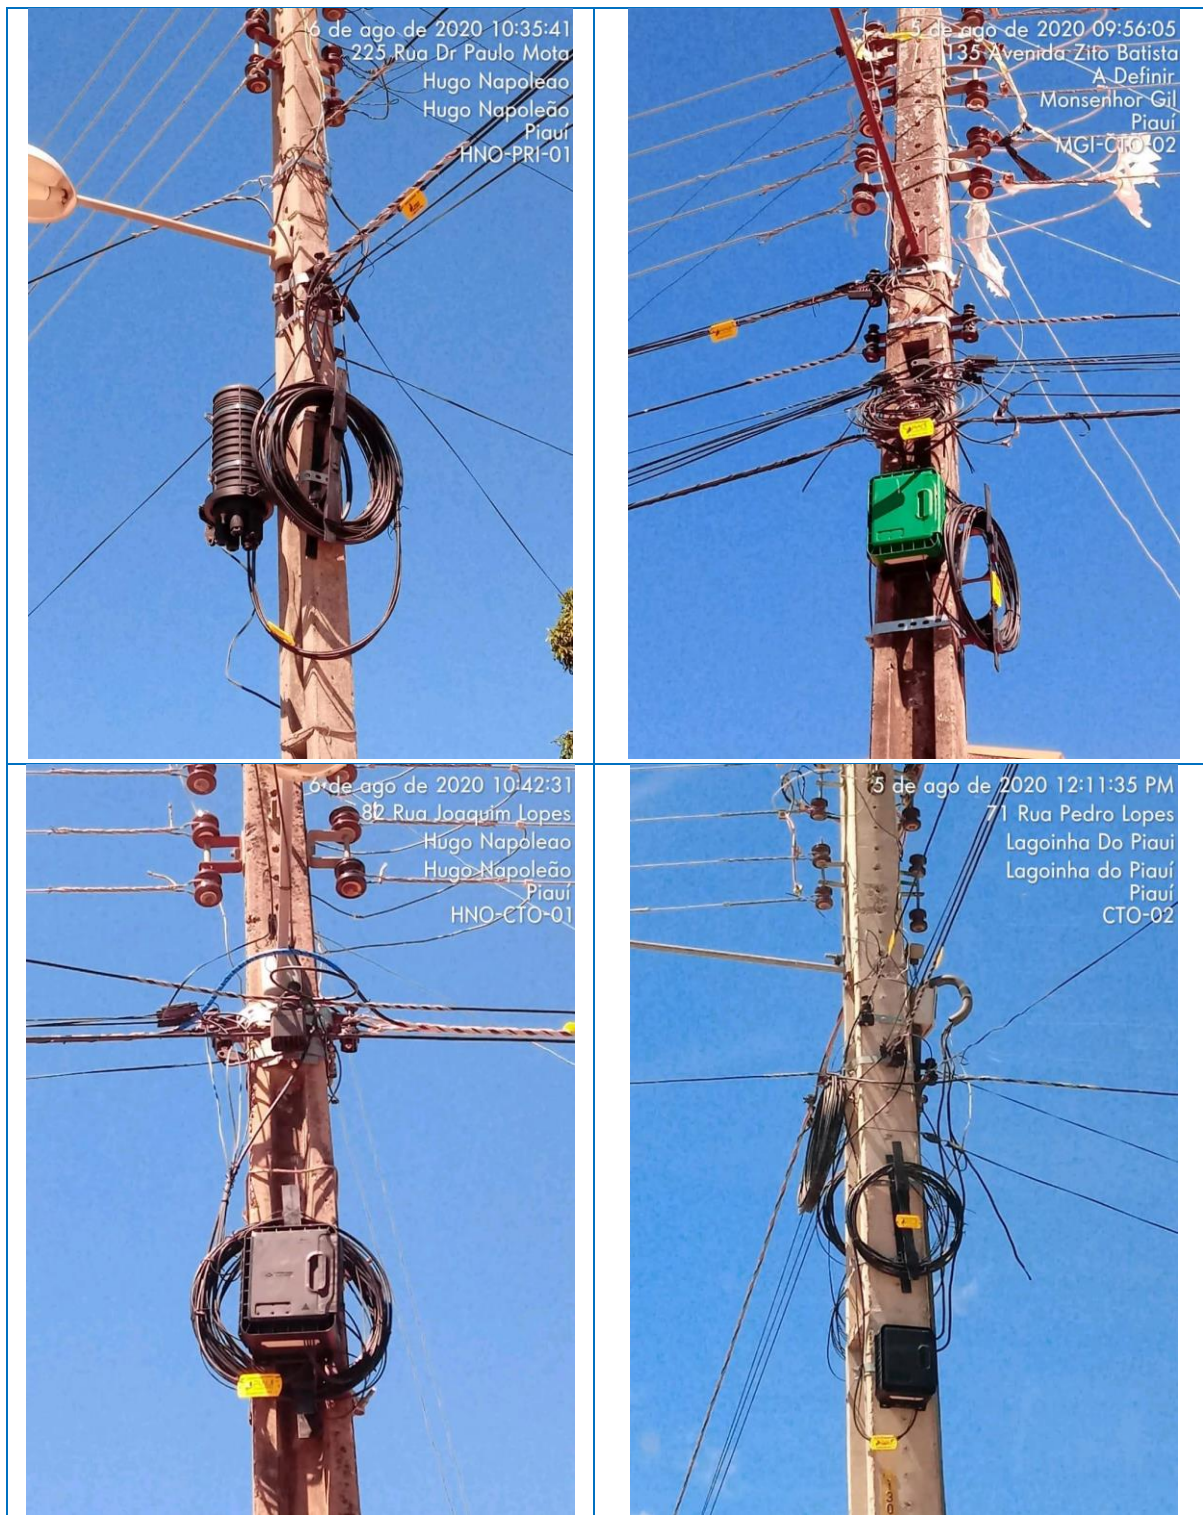
**Figura 48 – Inspeção de não conformidades no lançamento da fibra óptica no mês de agosto/2020**

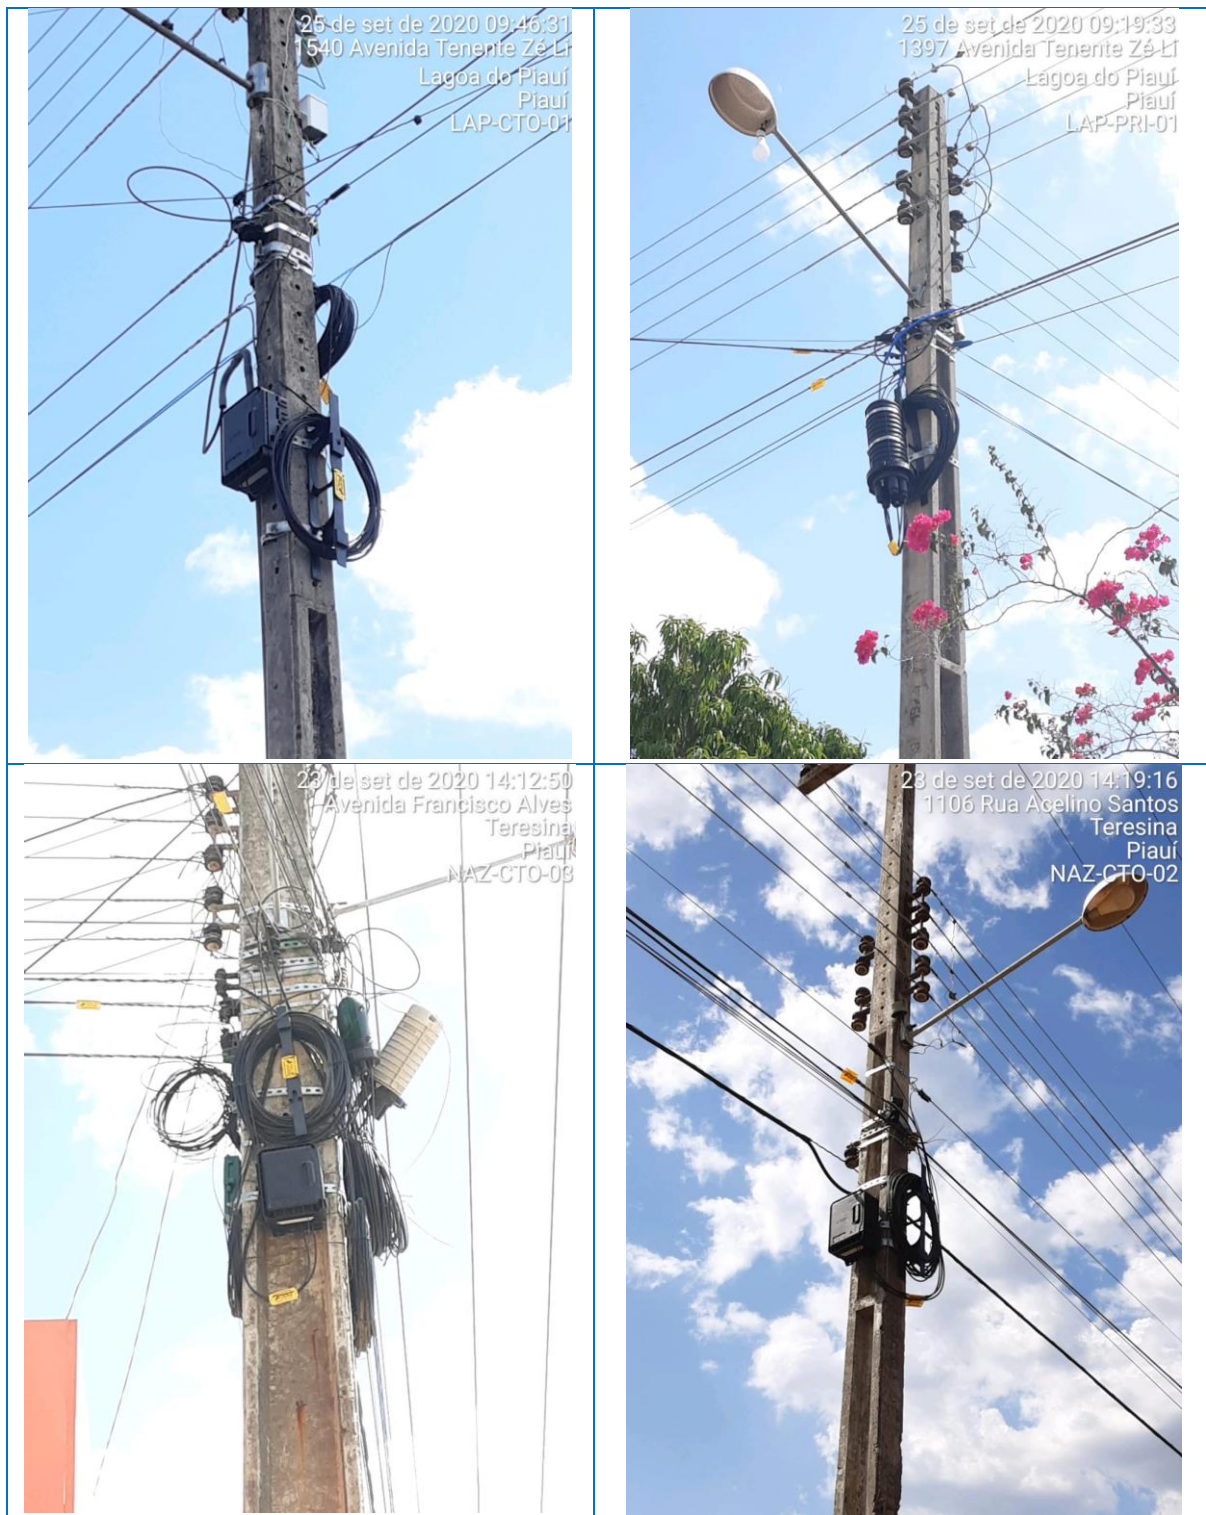
**Figura 49 – Inspeção de não conformidades no lançamento da fibra óptica no mês de setembro/2020**

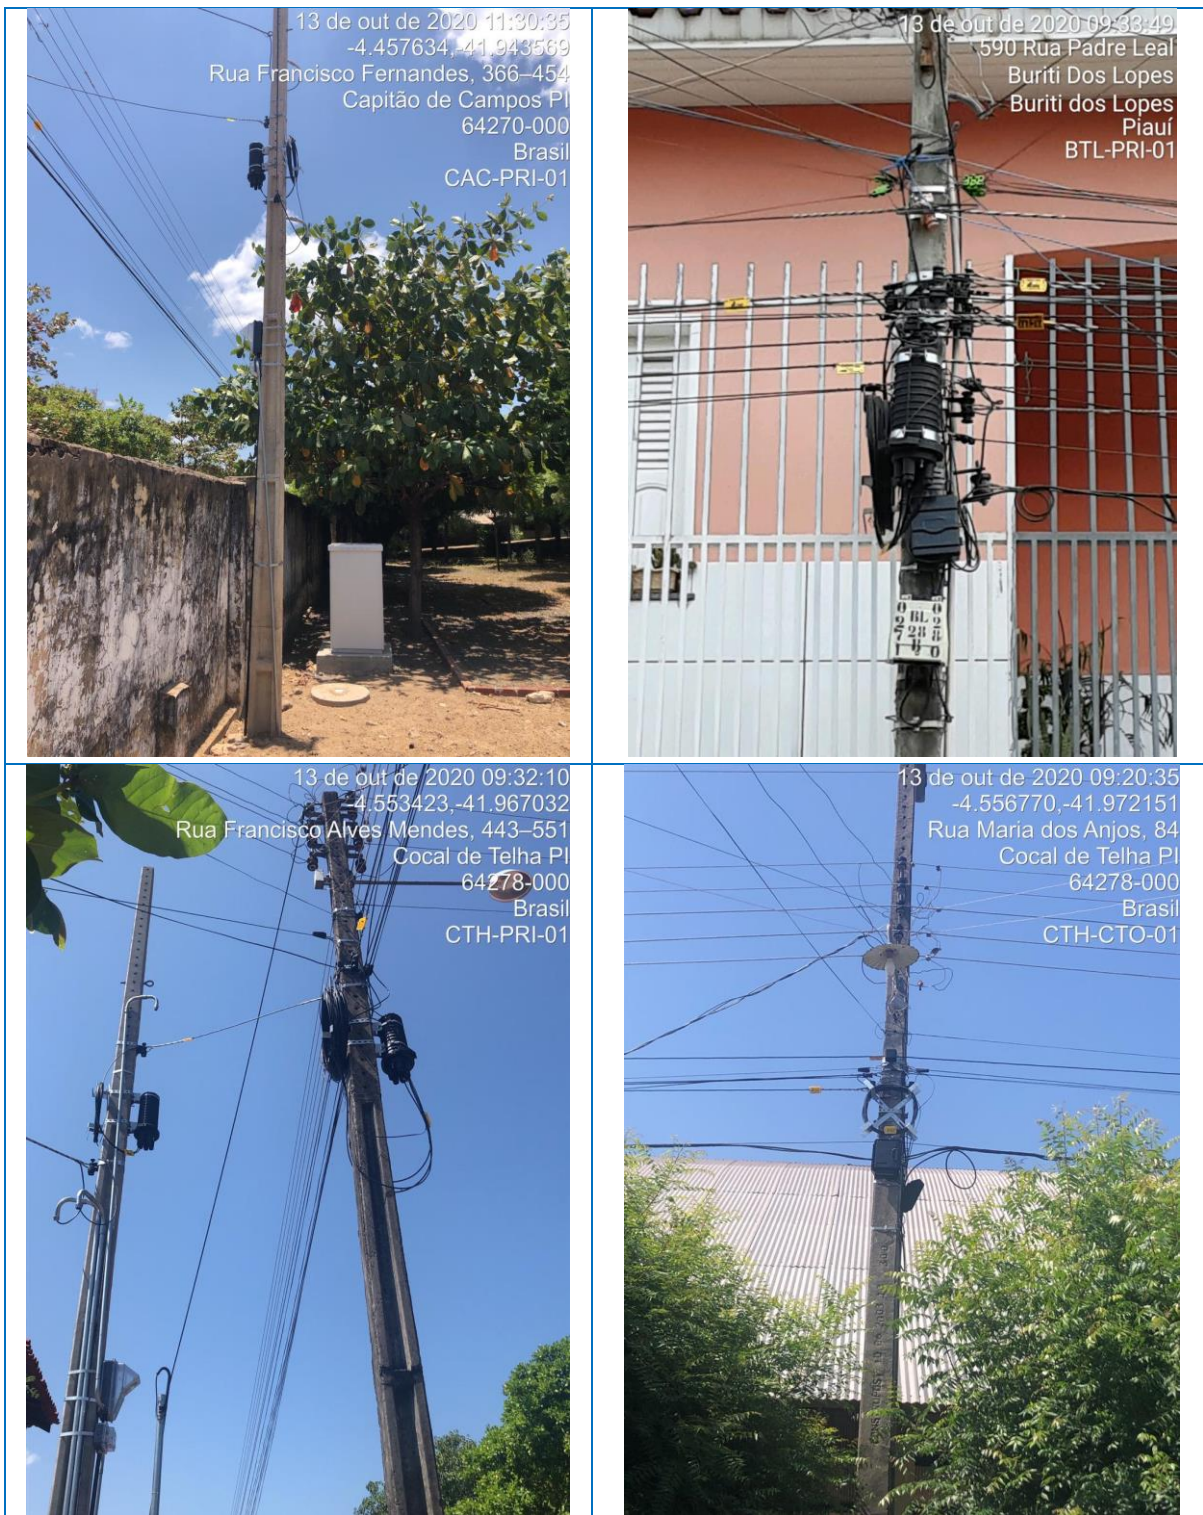
**Figura 50 – Inspeção de não conformidades no lançamento da fibra óptica no mês de outubro/2020**

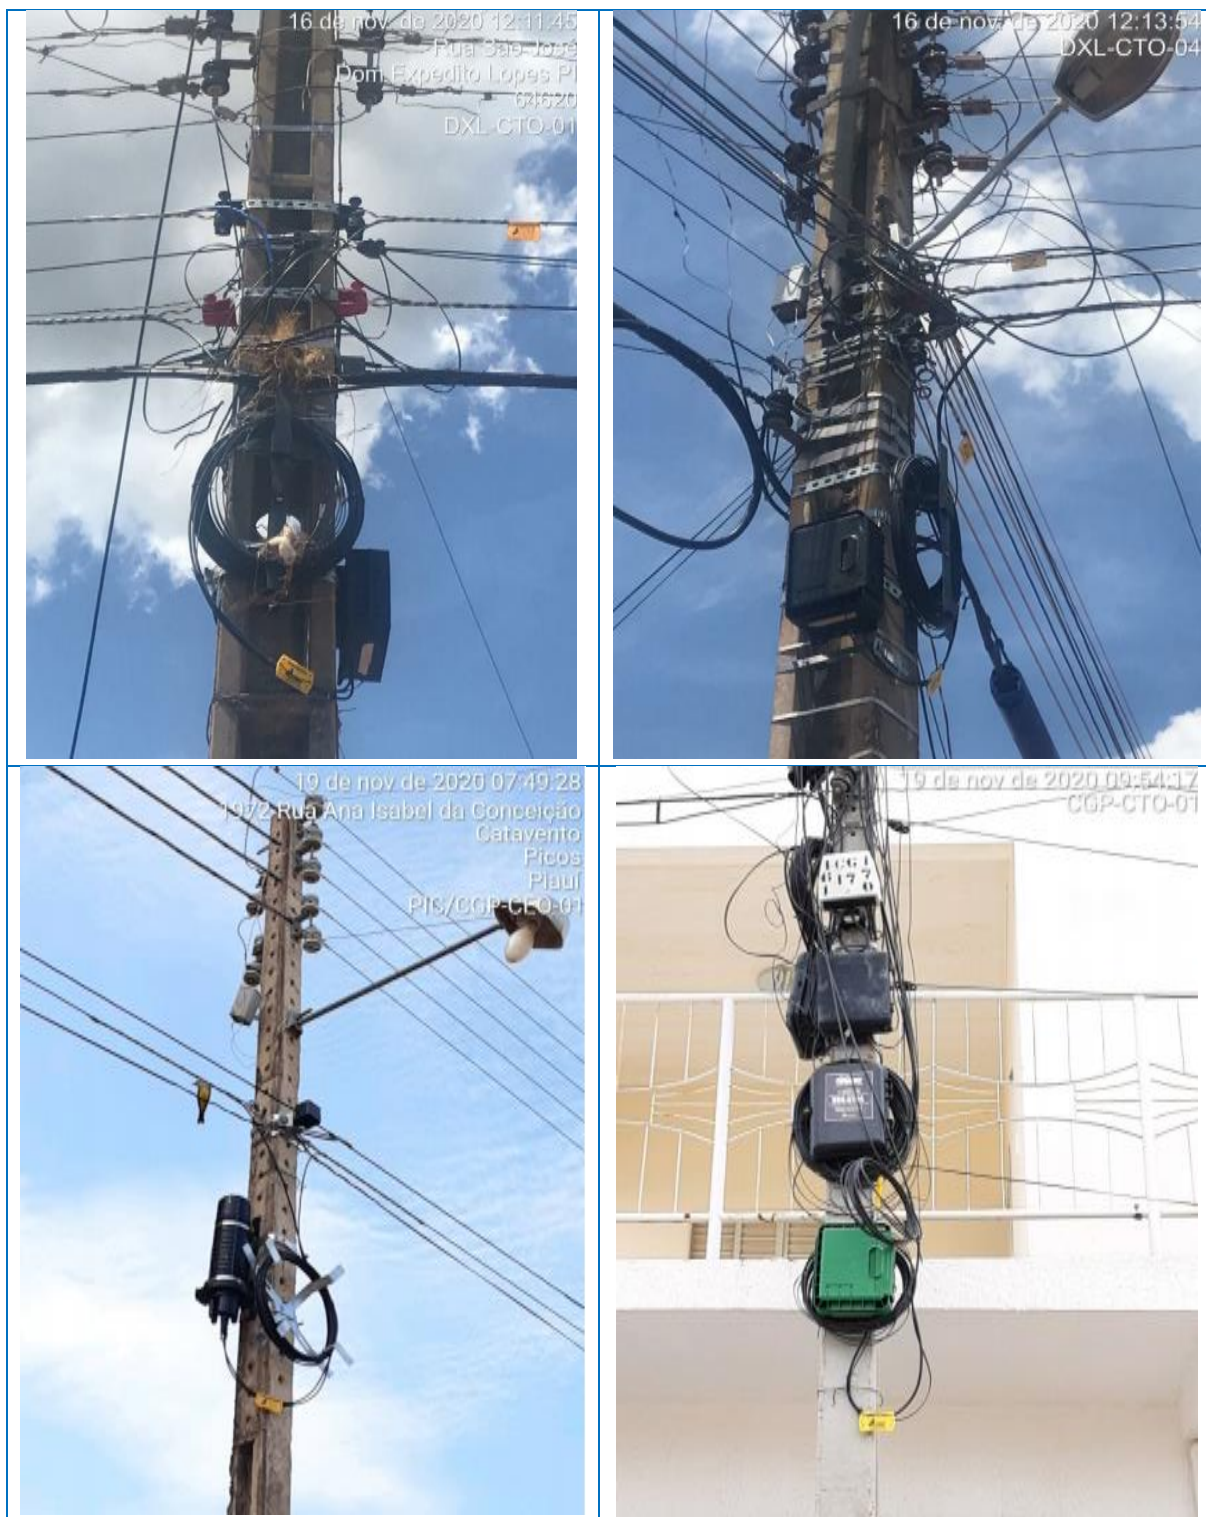
**Figura 51 – Inspeção de não conformidades no lançamento da fibra óptica no mês de novembro/2020**
