## VERIFICADOR INDEPENDENTE PPP PIAUÍ CONECTADO

### RELATÓRIO DE AVALIAÇÃO SEMESTRAL 03

### CONTRATO DE PPP nº 01/2018

**Objeto: Verificador Independente para atuar na fiscalização e aferição do desempenho e da qualidade dos serviços prestados pela SPE Piauí Conectado S.A, no âmbito do Contrato de Parceria Público-Privada nº 01/2018 – ATI/SUPARC.**

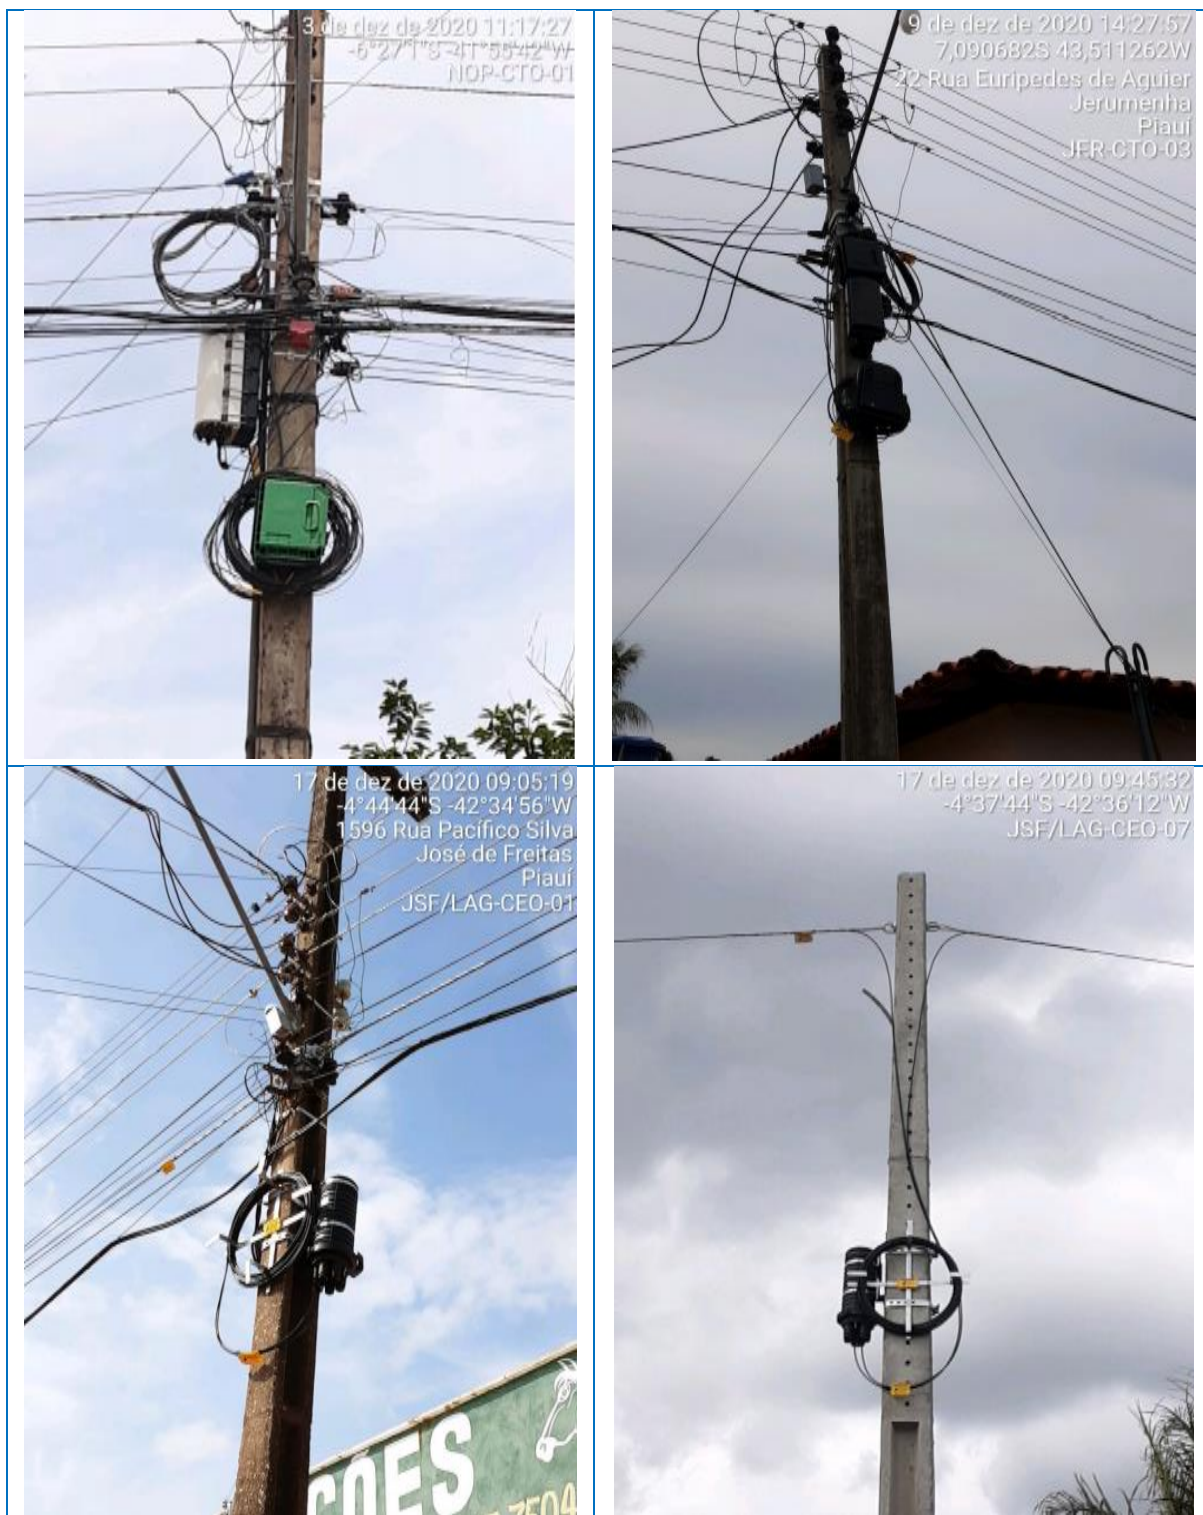
**Figura 52 – Inspeção de não conformidades no lançamento da fibra óptica no mês de dezembro/2020**

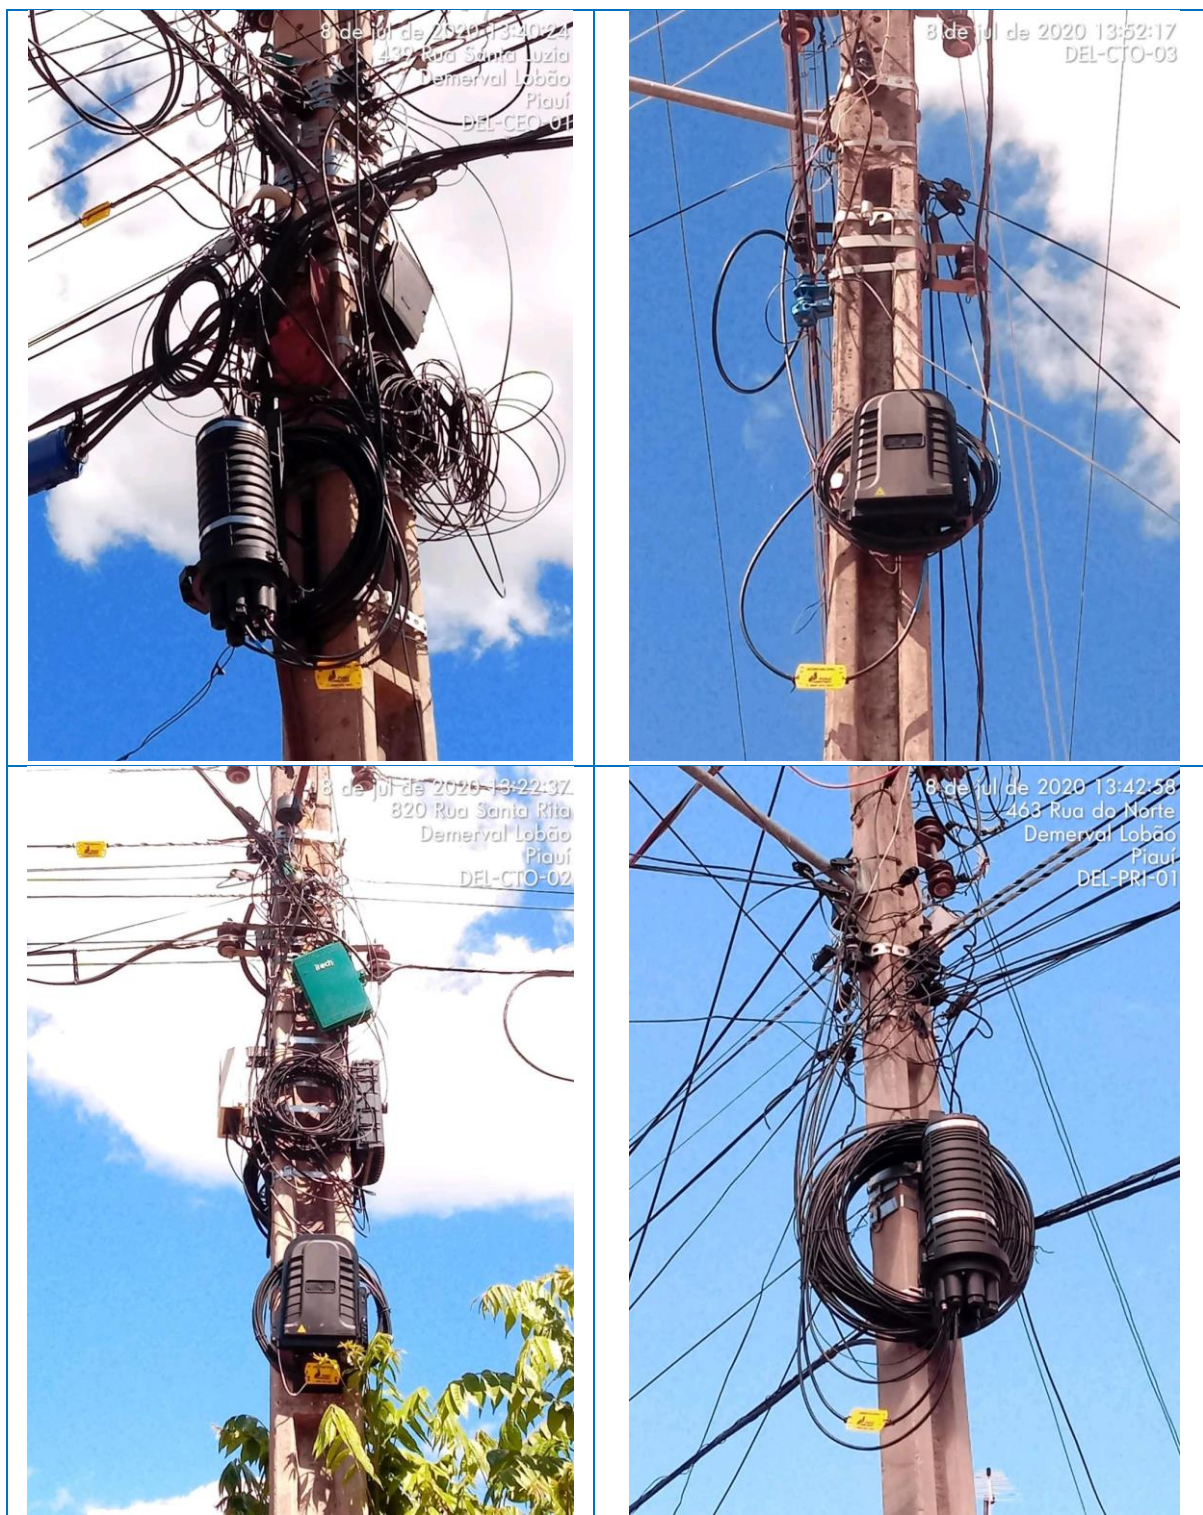
**Figura 55 – Inspeção de não conformidades no lançamento da fibra óptica no mês de julho/2020**

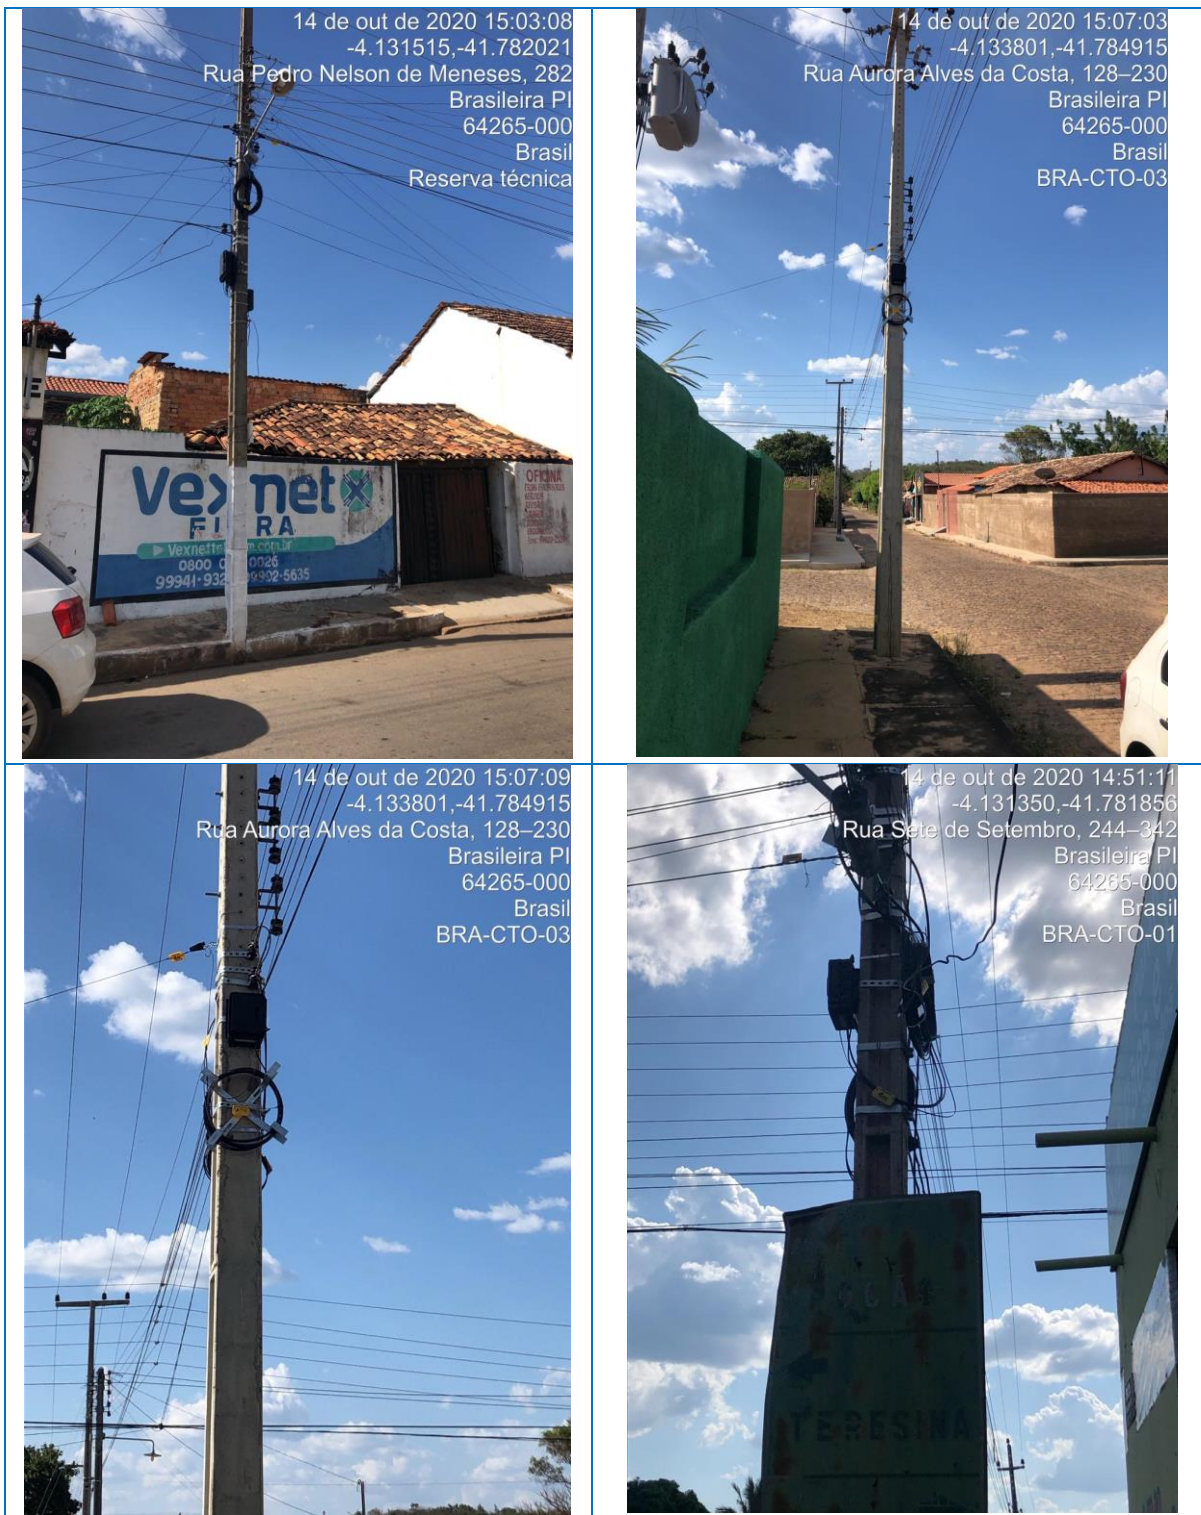
**Figura 56 – Inspeção de não conformidades no lançamento da fibra óptica no mês de outubro/2020**

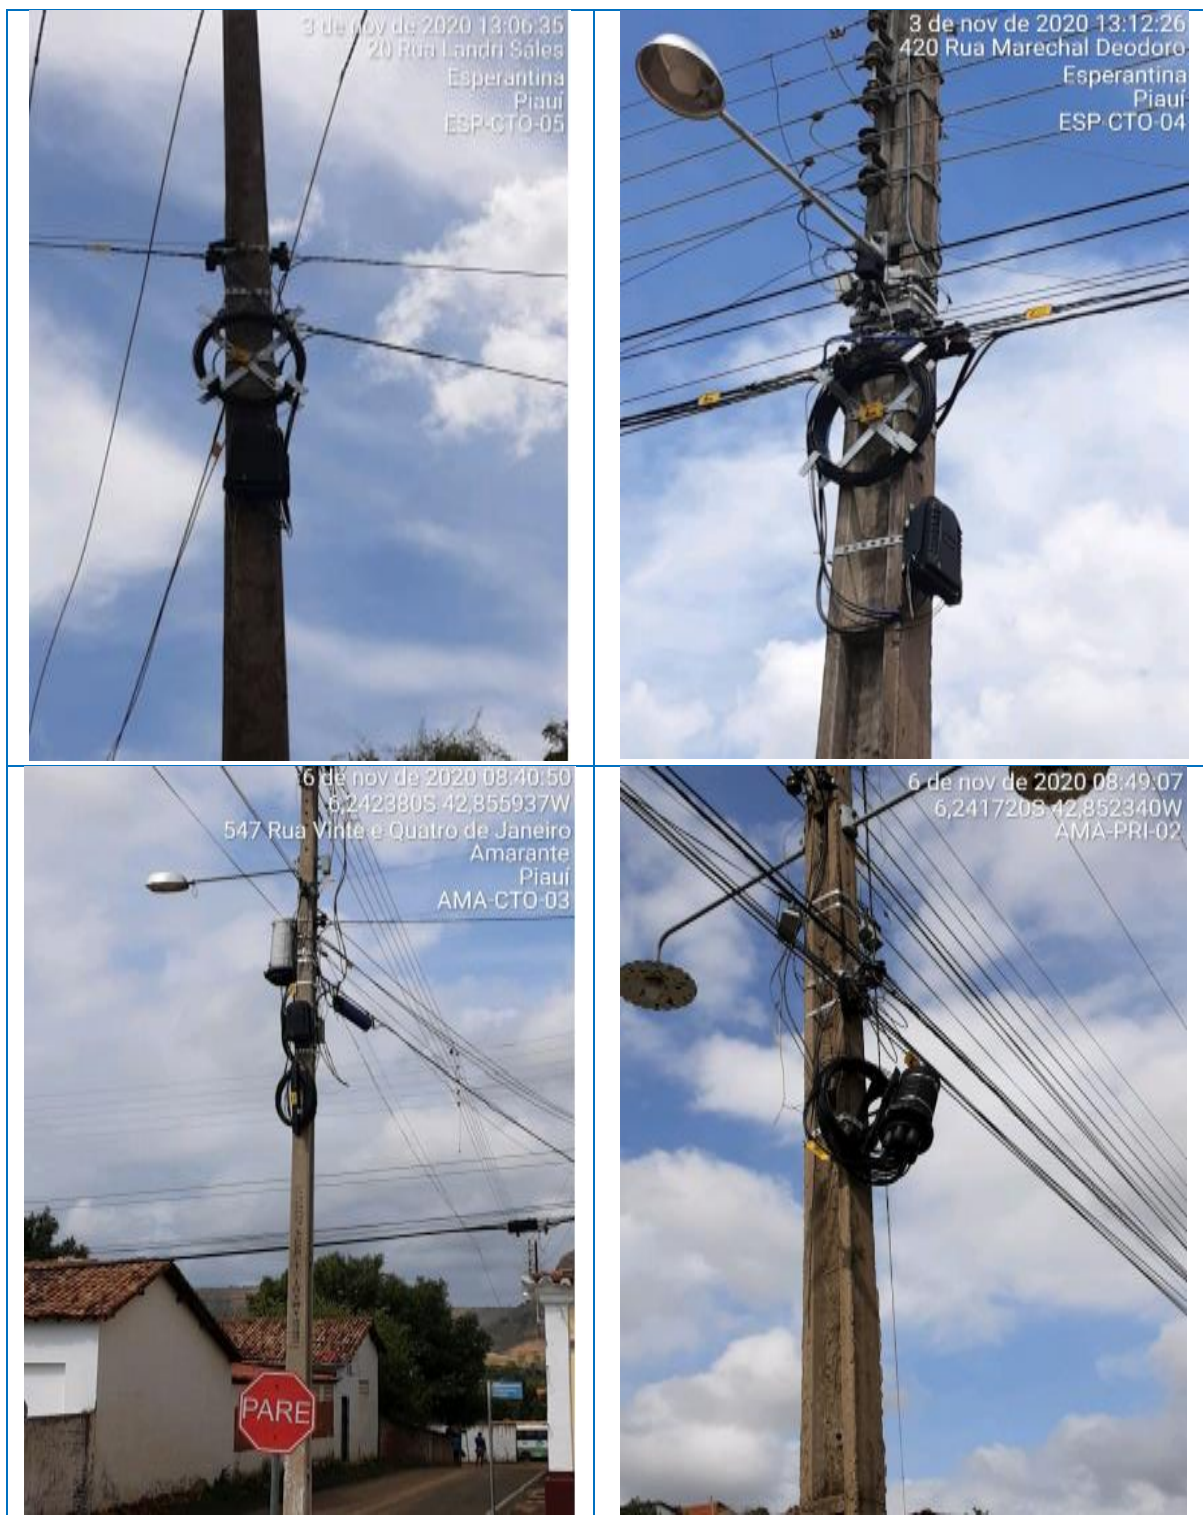
**Figura 57 – Inspeção de não conformidades no lançamento da fibra óptica no mês de novembro/2020**

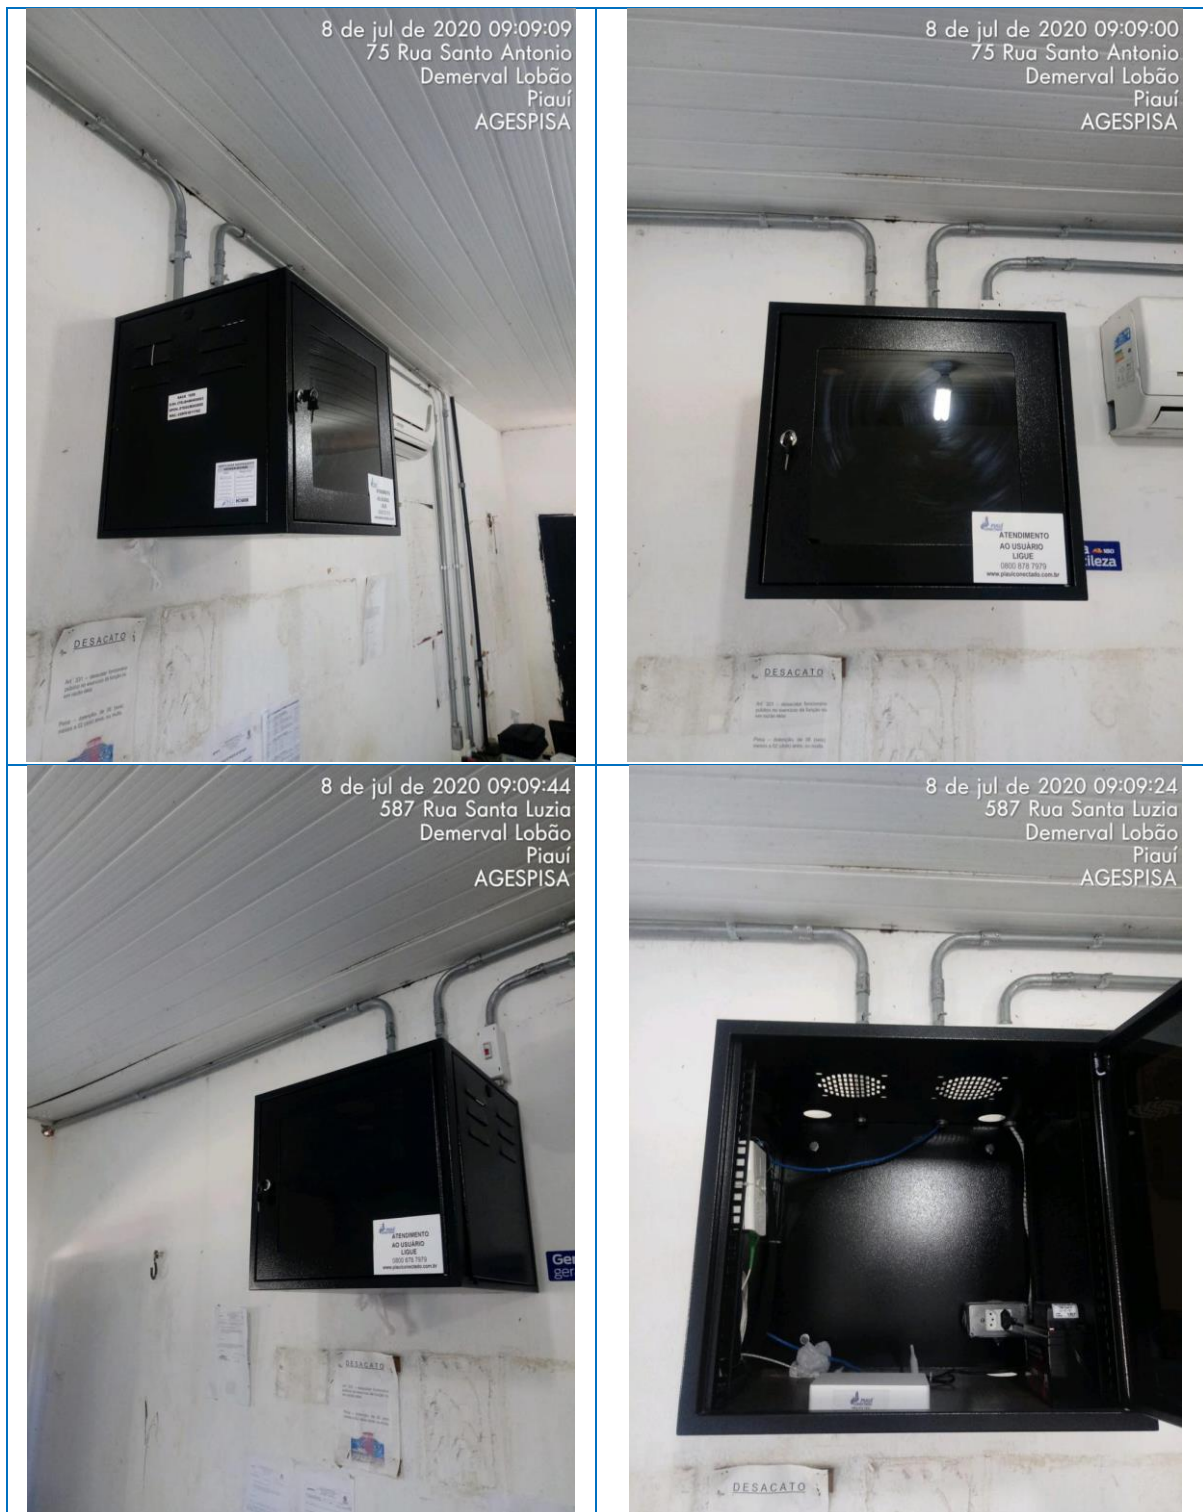
**Figura 72 – Registro de inspeção de não conformidades nas instalações das unidades com *internet* no mês de julho/2020**

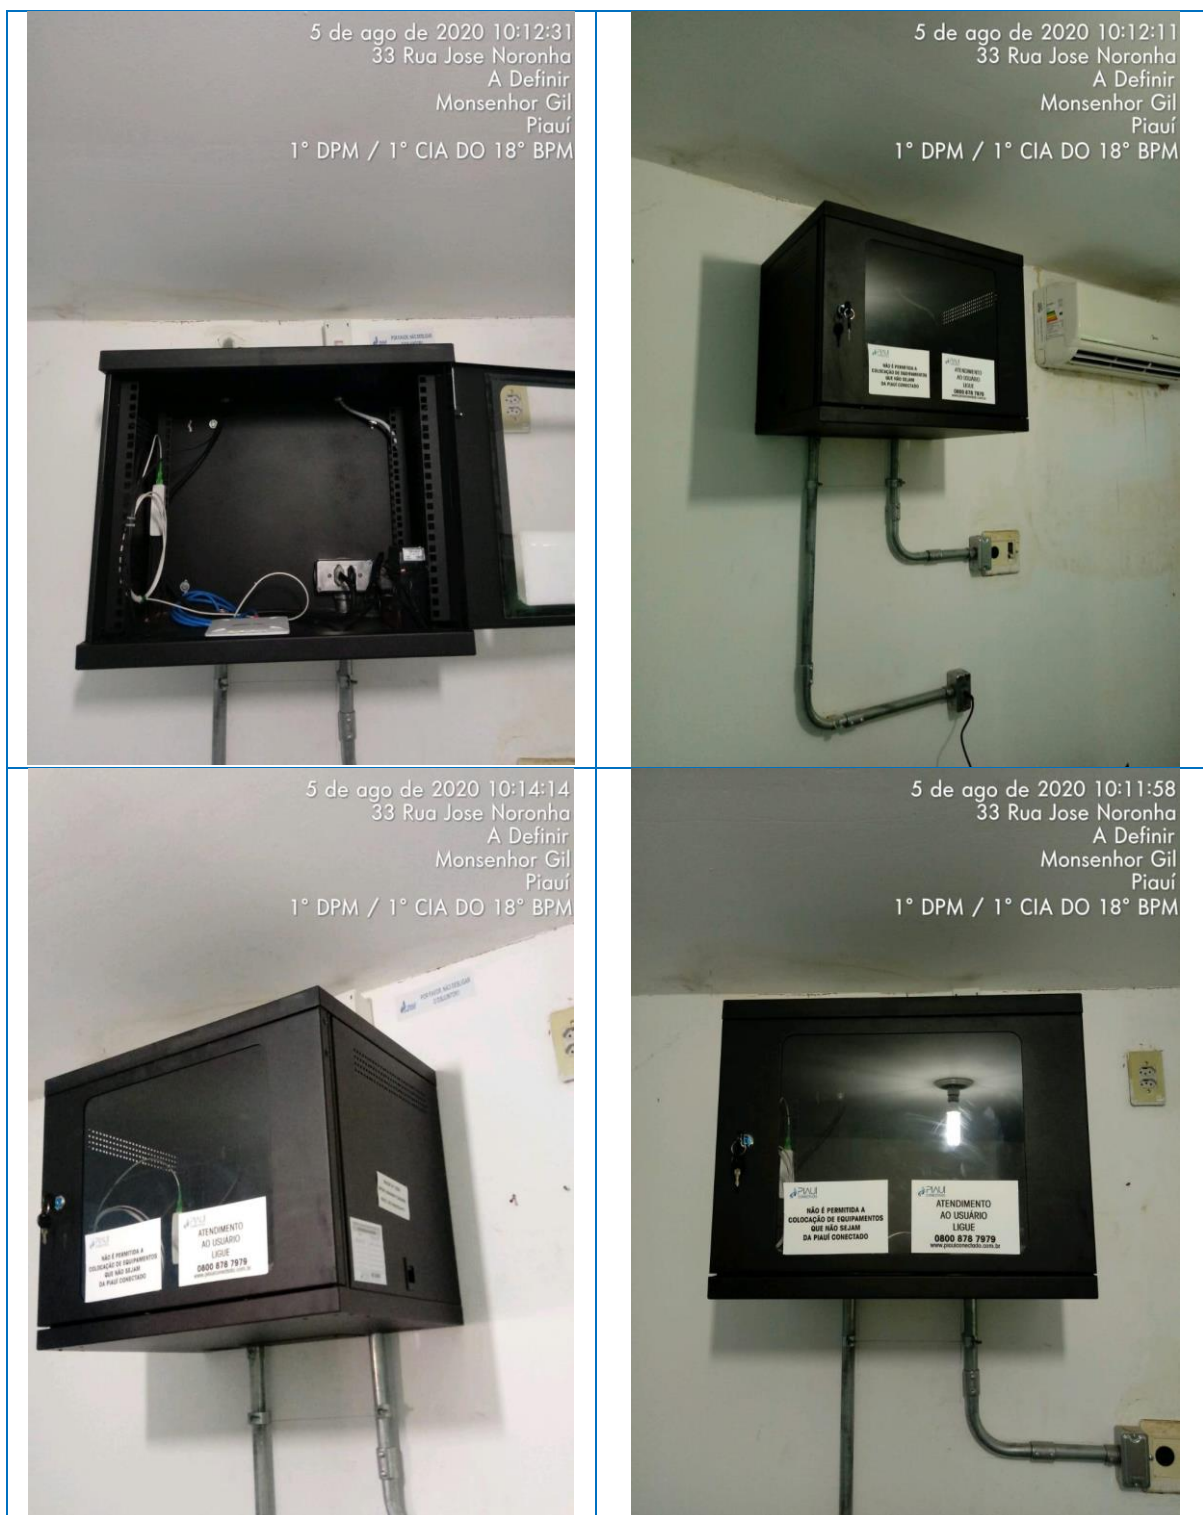
**Figura 73 – Registro de inspeção de não conformidades nas instalações das unidades com internet no mês de agosto/2020**

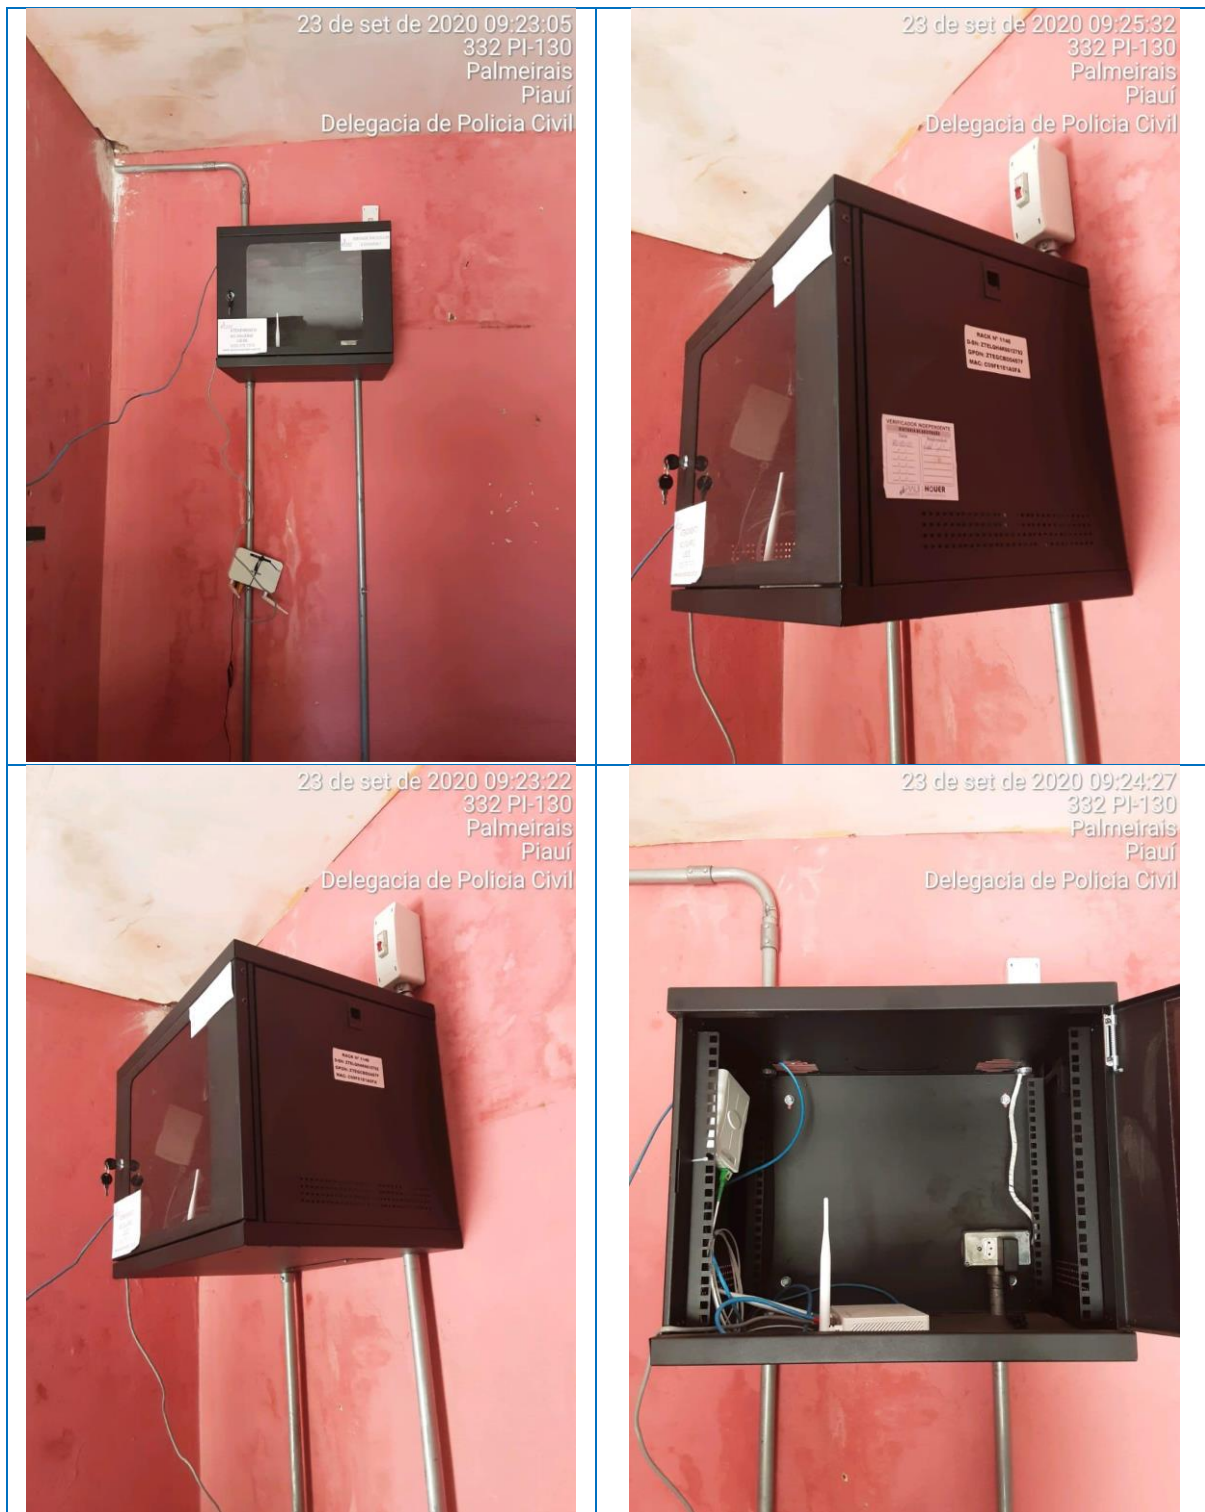
**Figura 74 – Registro de inspeção de não conformidades nas instalações das unidades com *internet* no mês de setembro/2020**

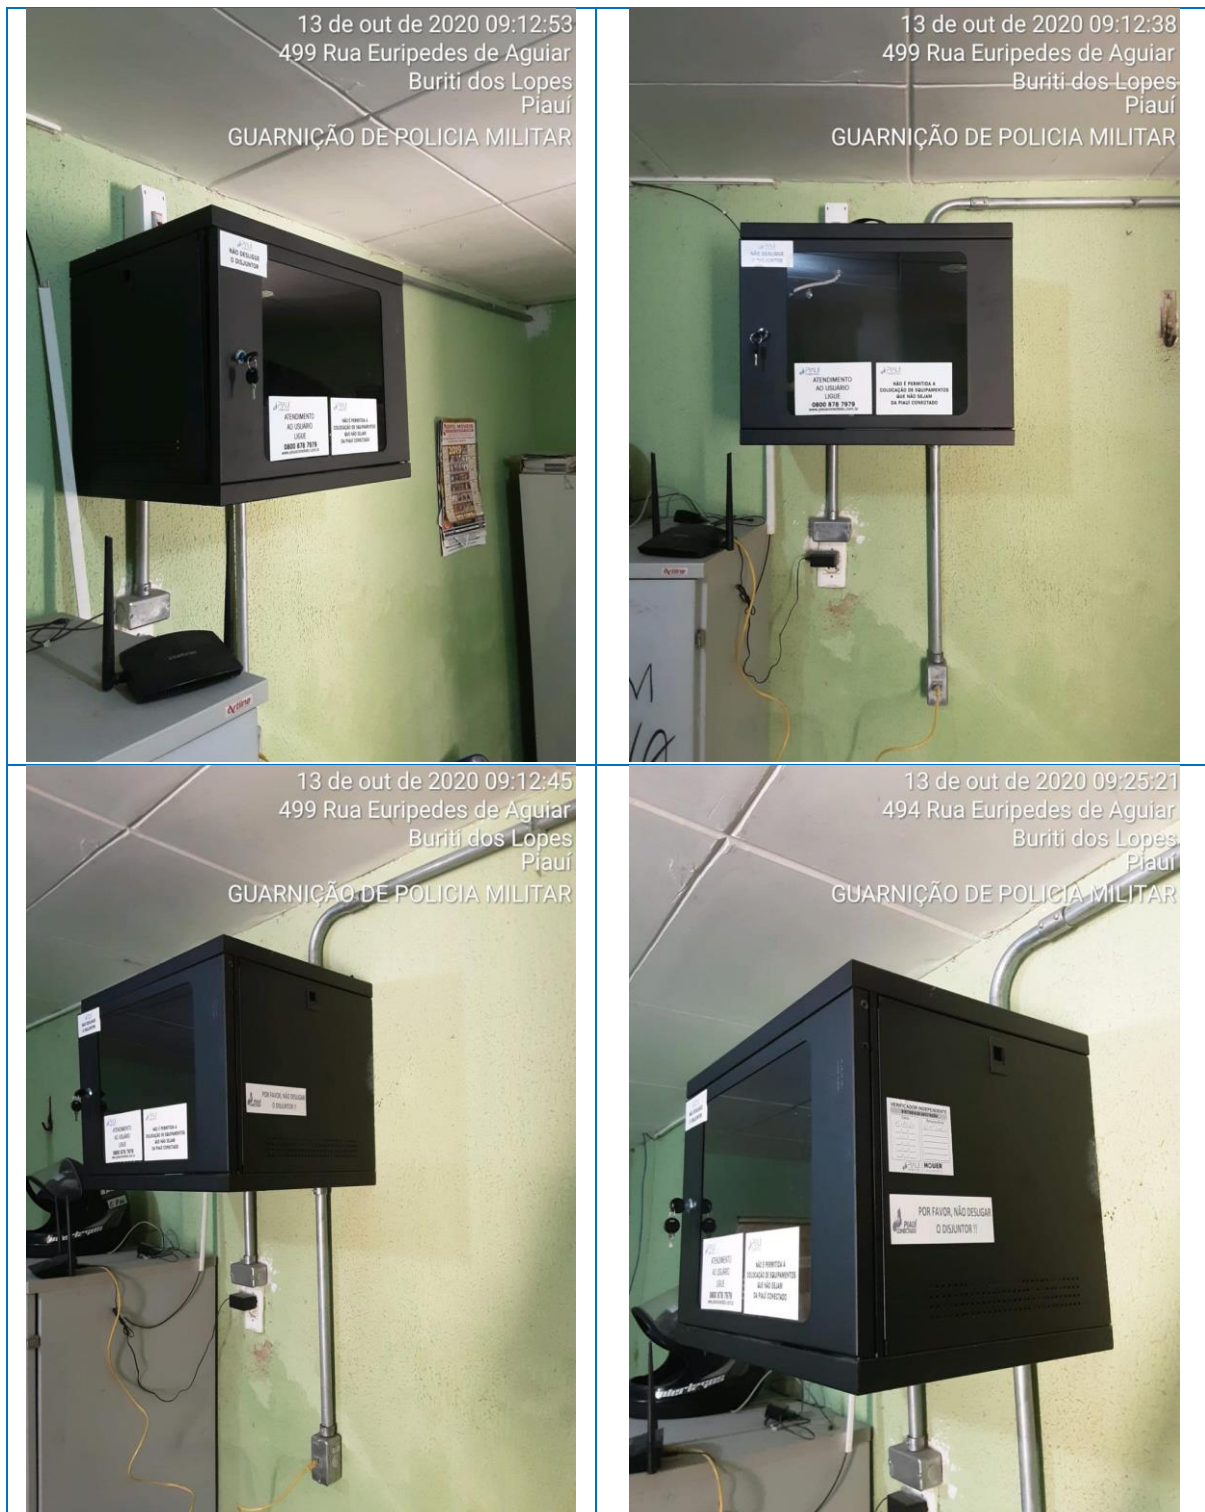
**Figura 75 – Registro de inspeção de não conformidades nas instalações das unidades com internet no mês de outubro/2020**

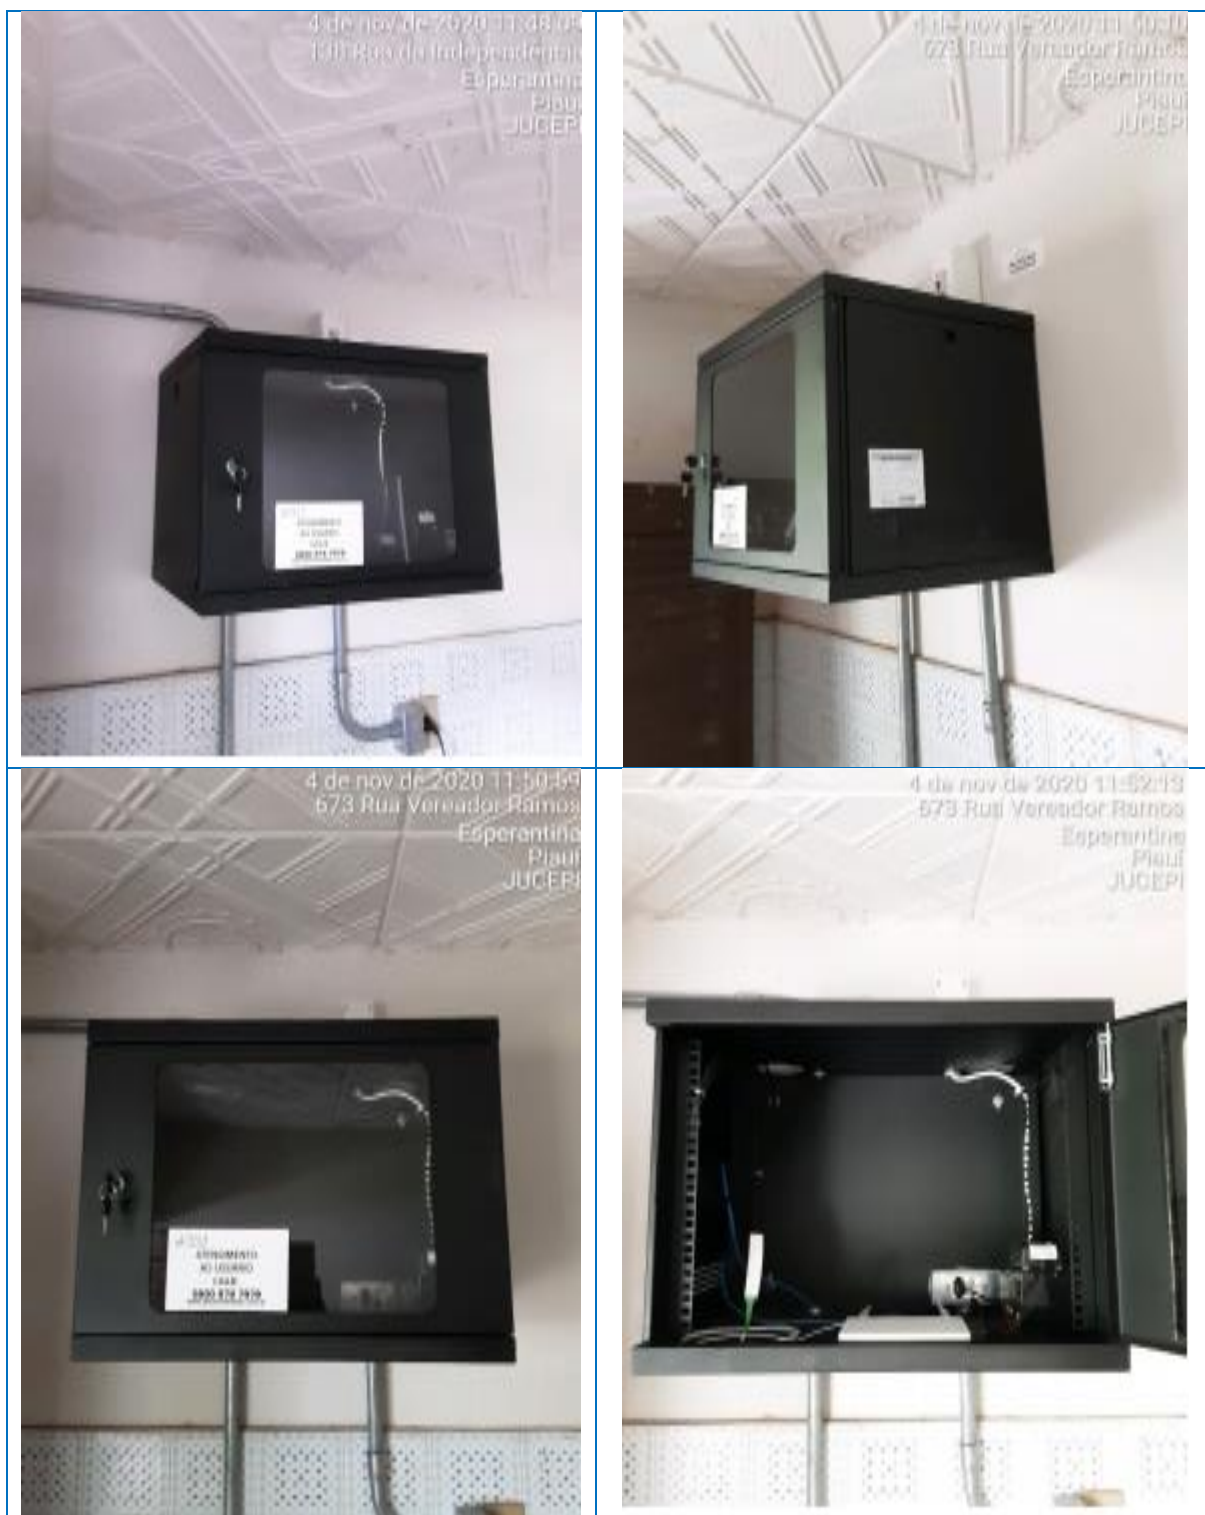
**Figura 76 – Registro de inspeção de não conformidades nas instalações das unidades com *internet* no mês de novembro/2020**

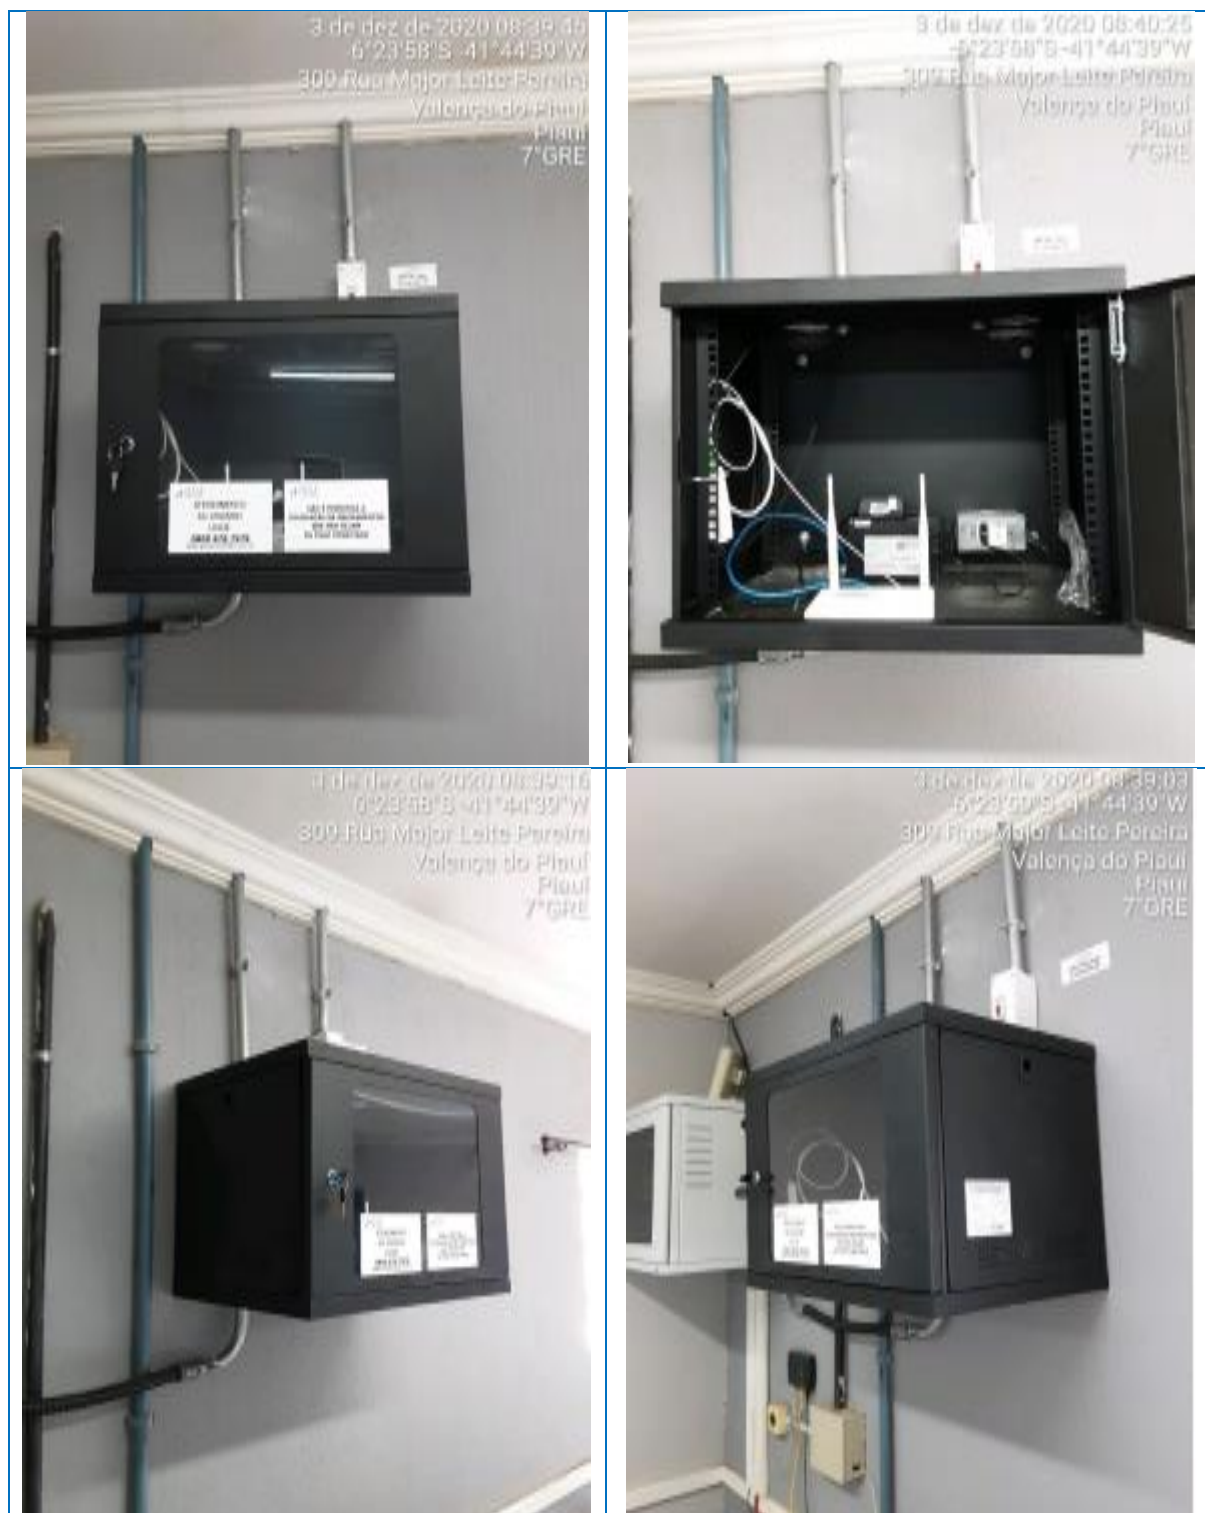
**Figura 77 – Registro de inspeção de não conformidades nas instalações das unidades com *internet* no mês de dezembro/2020**

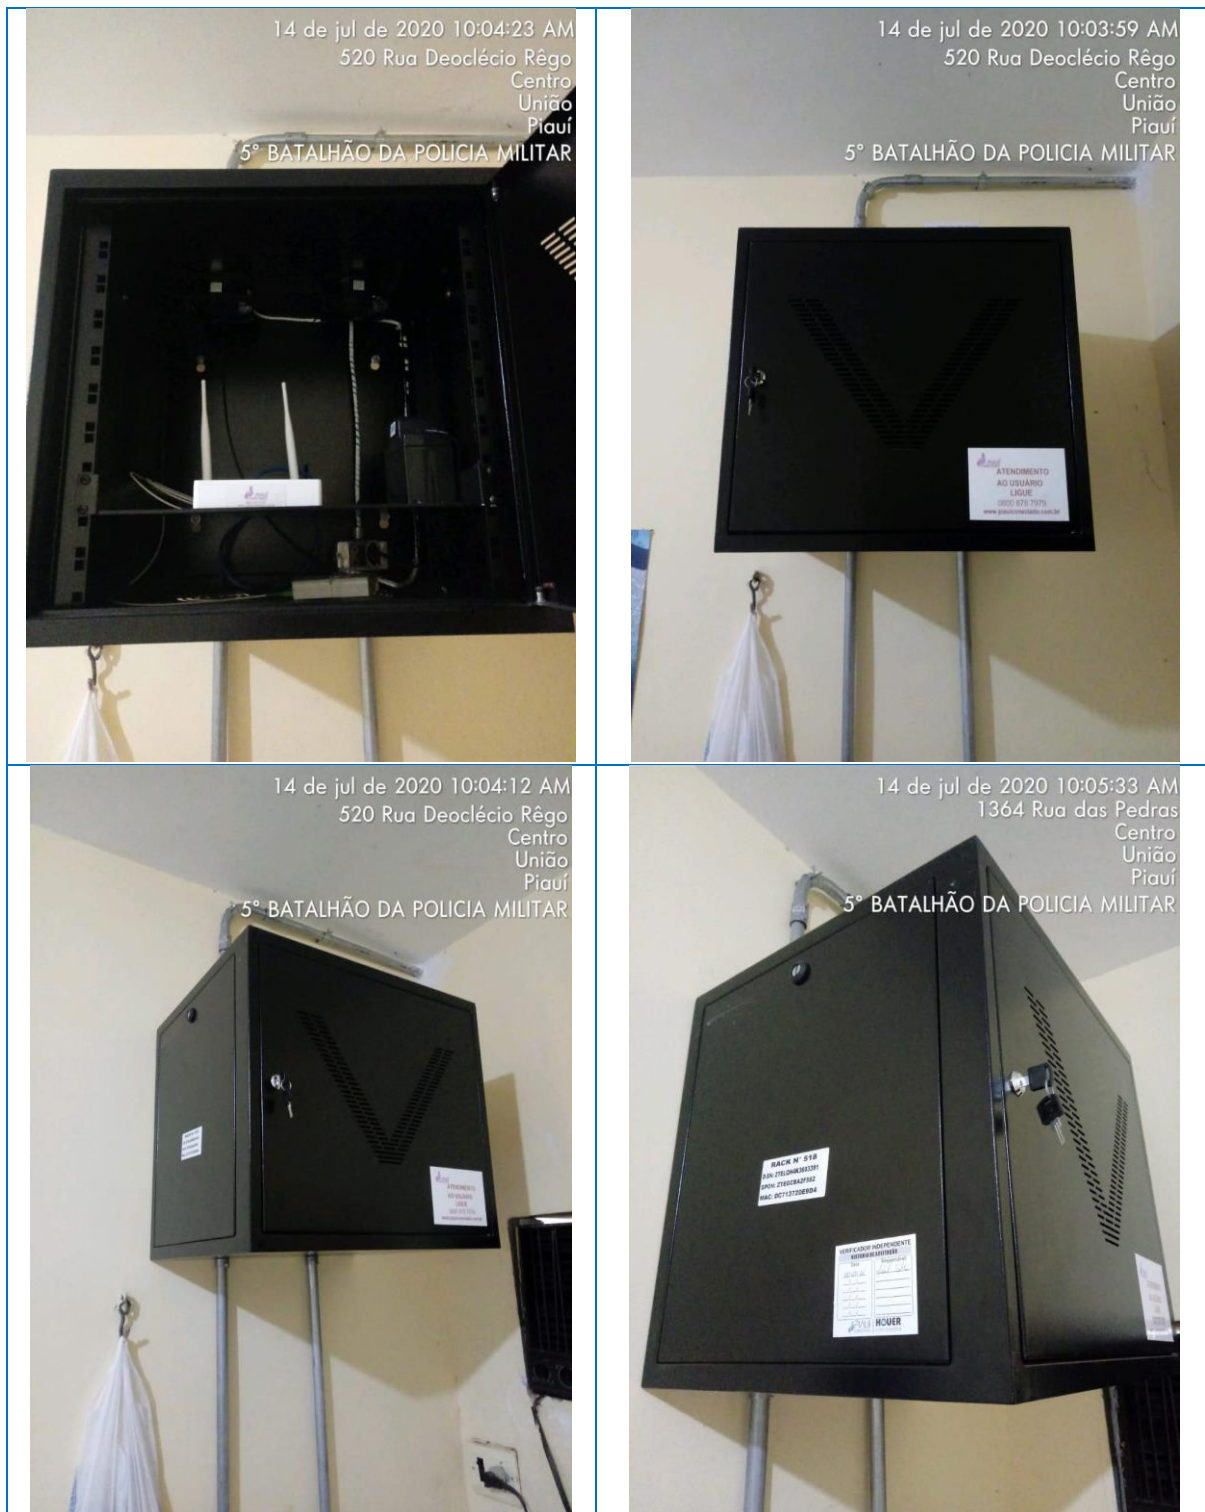
**Figura 80 – Registro de inspeção de não conformidades na manutenção e conservação das unidades com internet no mês de julho/2020**

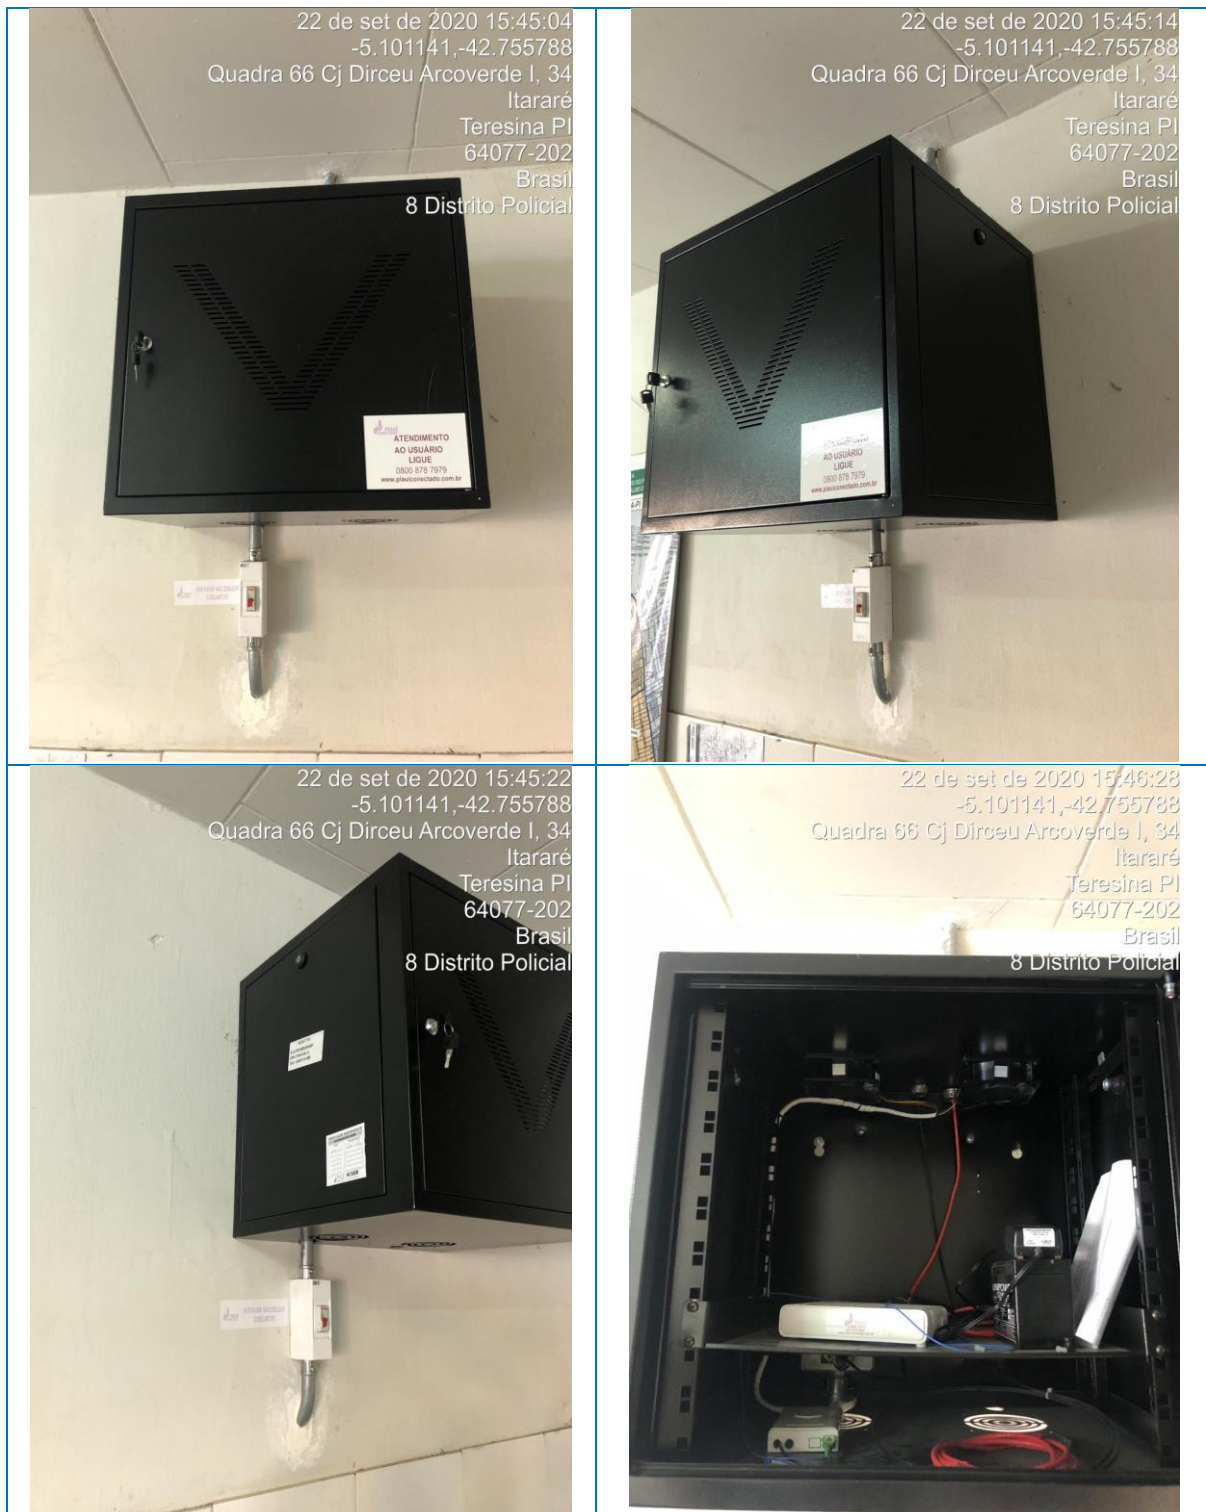
**Figura 82 – Registro de inspeção de não conformidades na manutenção e conservação das unidades com internet no mês de setembro/2020**
