## VERIFICADOR INDEPENDENTE PPP PIAUÍ CONECTADO

### RELATÓRIO DE AVALIAÇÃO SEMESTRAL 03

### CONTRATO DE PPP nº 01/2018

**Objeto: Verificador Independente para atuar na fiscalização e aferição do desempenho e da qualidade dos serviços prestados pela SPE Piauí Conectado S.A, no âmbito do Contrato de Parceria Público-Privada nº 01/2018 – ATI/SUPARC.**

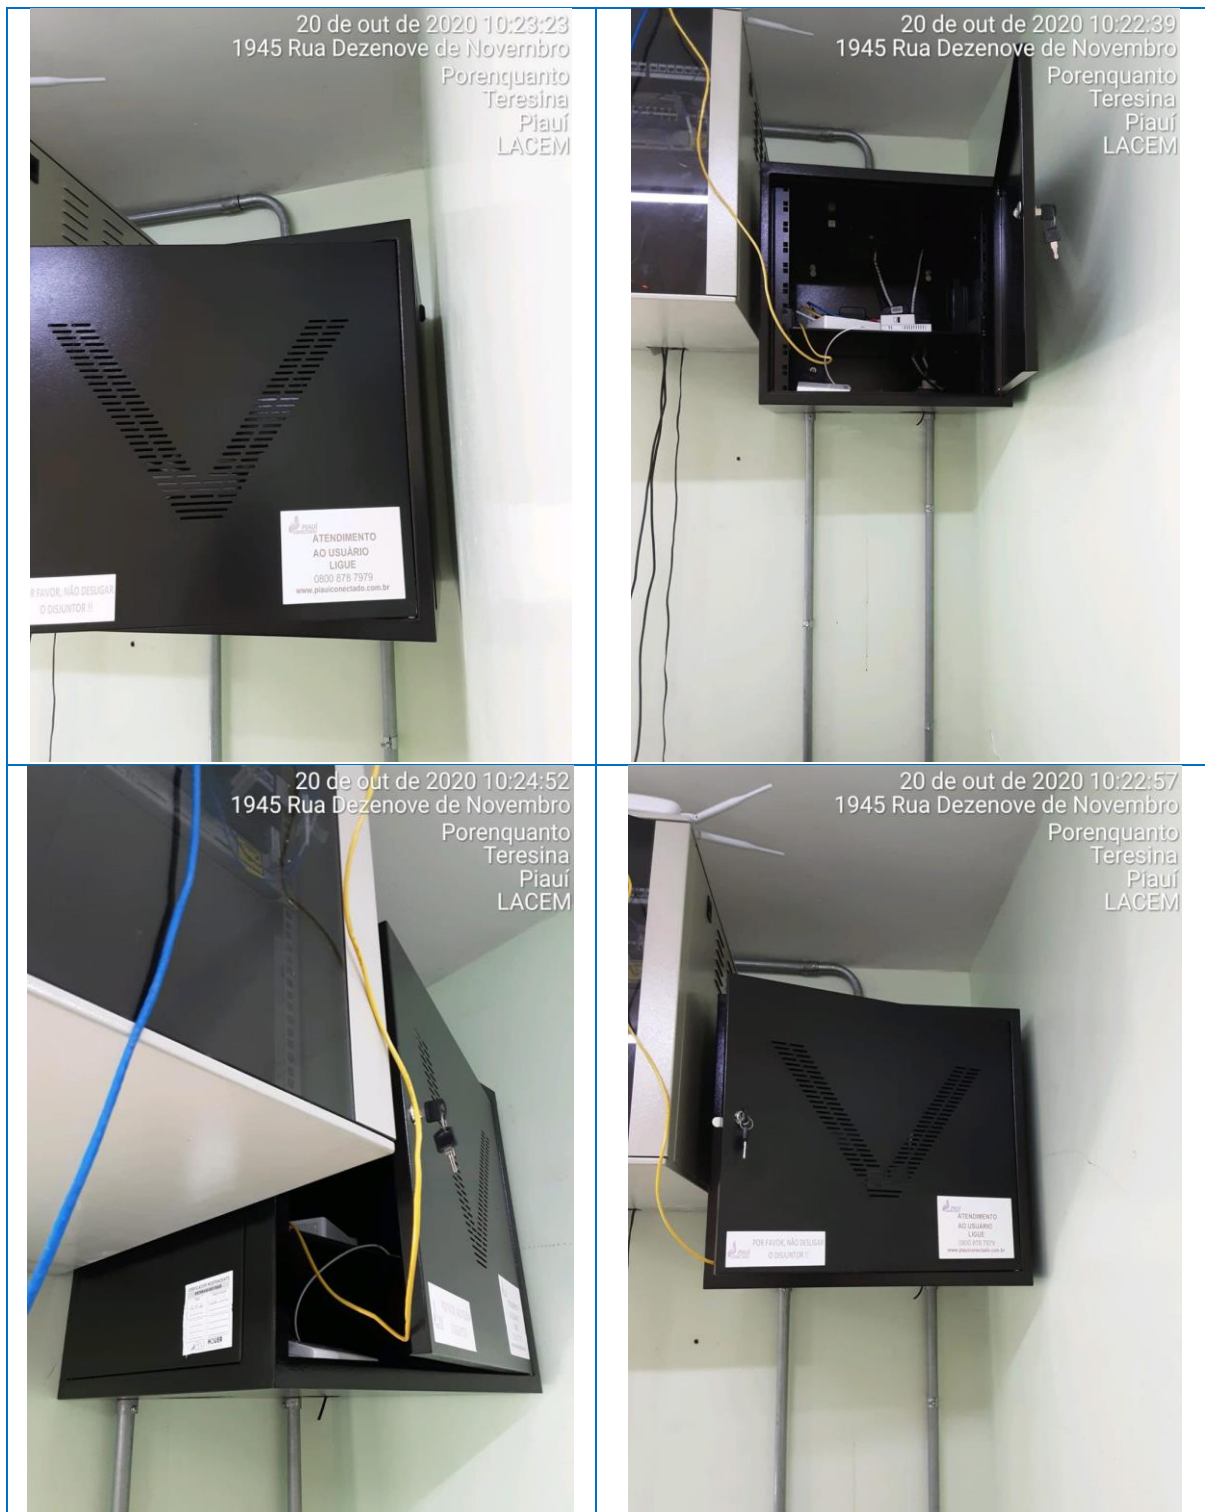
**Figura 83 – Registro de inspeção de não conformidades na manutenção e conservação das unidades com internet no mês de outubro/2020**

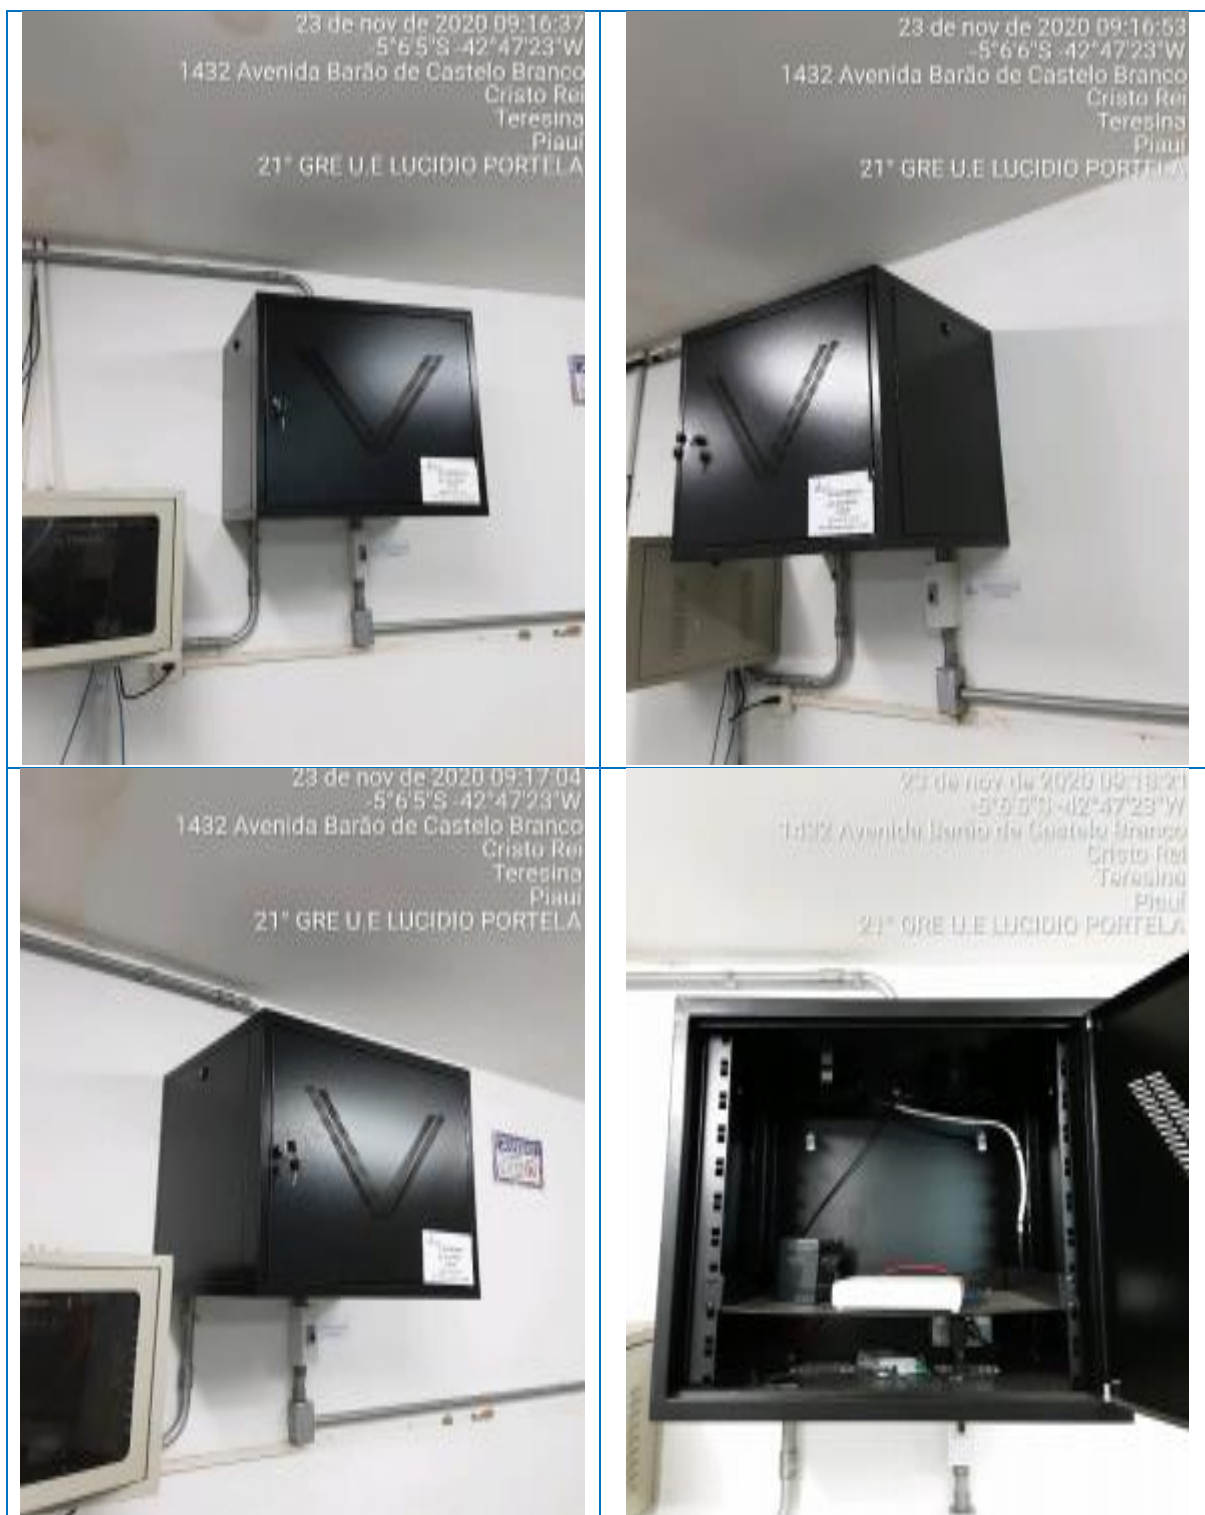
**Figura 84 – Registro de inspeção de não conformidades na manutenção e conservação das unidades com *internet* no mês de novembro/2020**

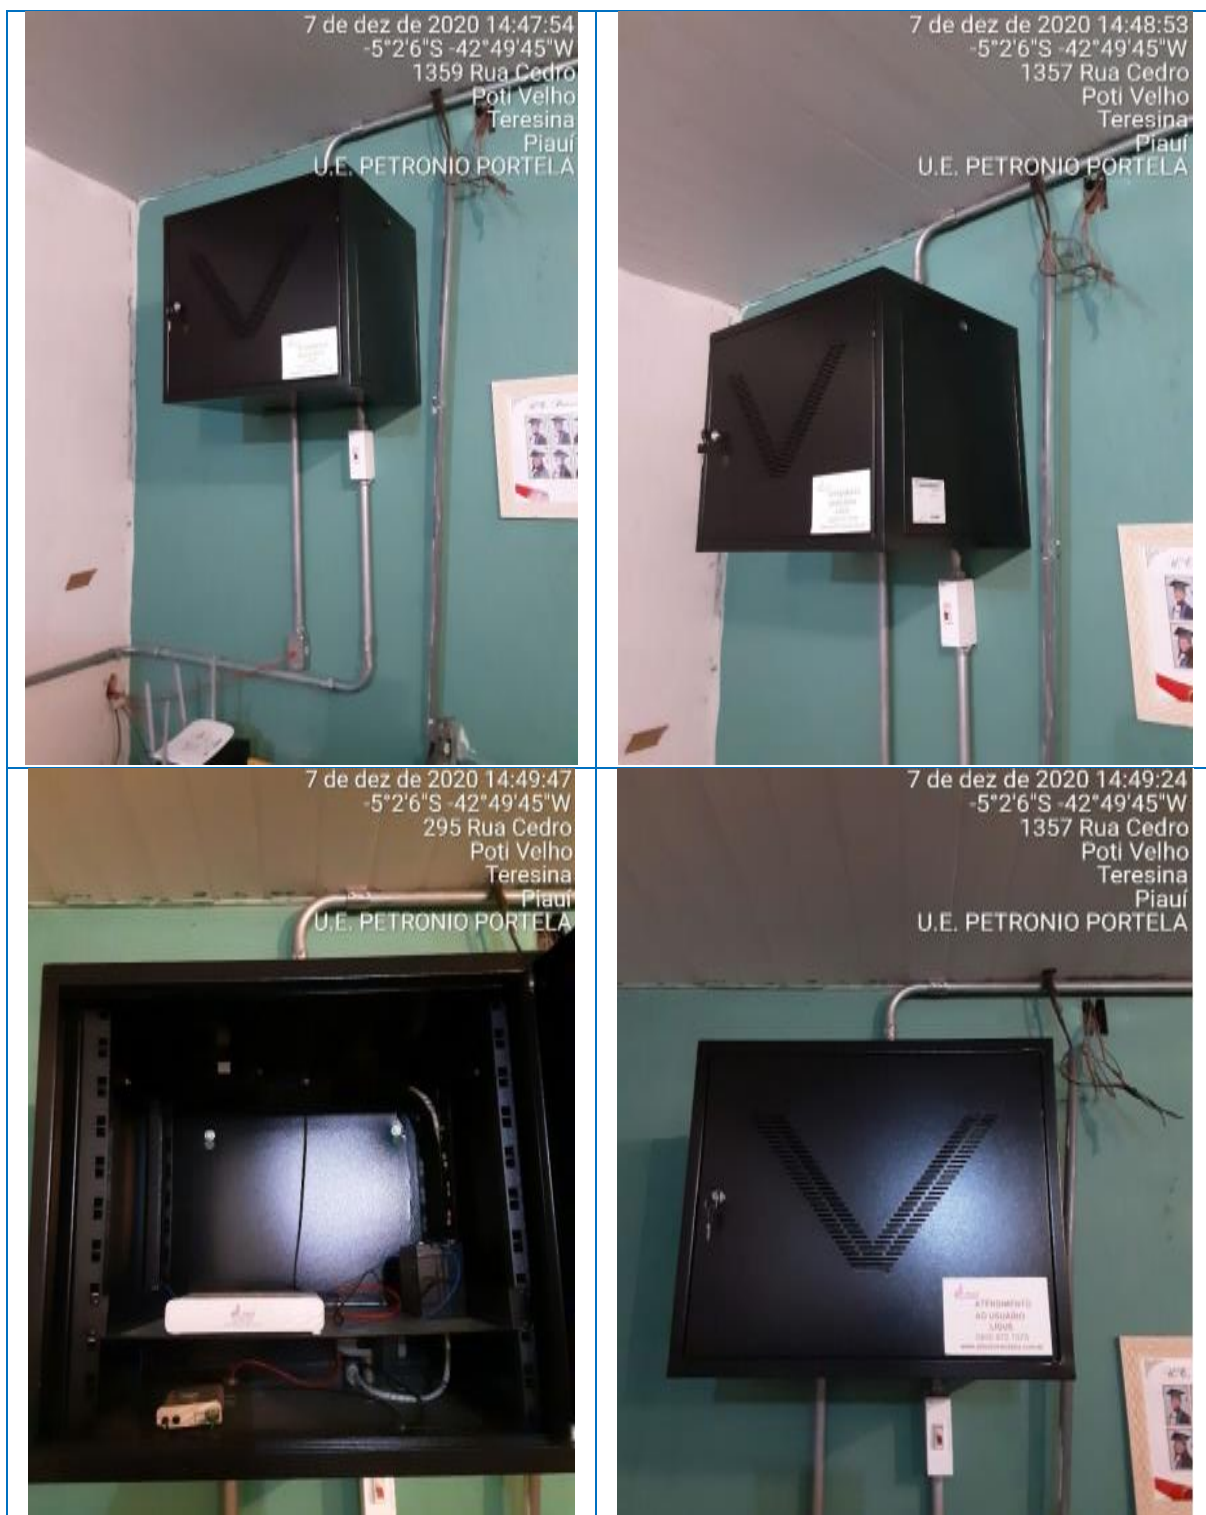
**Figura 85 – Registro de inspeção de não conformidades na manutenção e conservação das unidades com internet no mês de dezembro/2020**

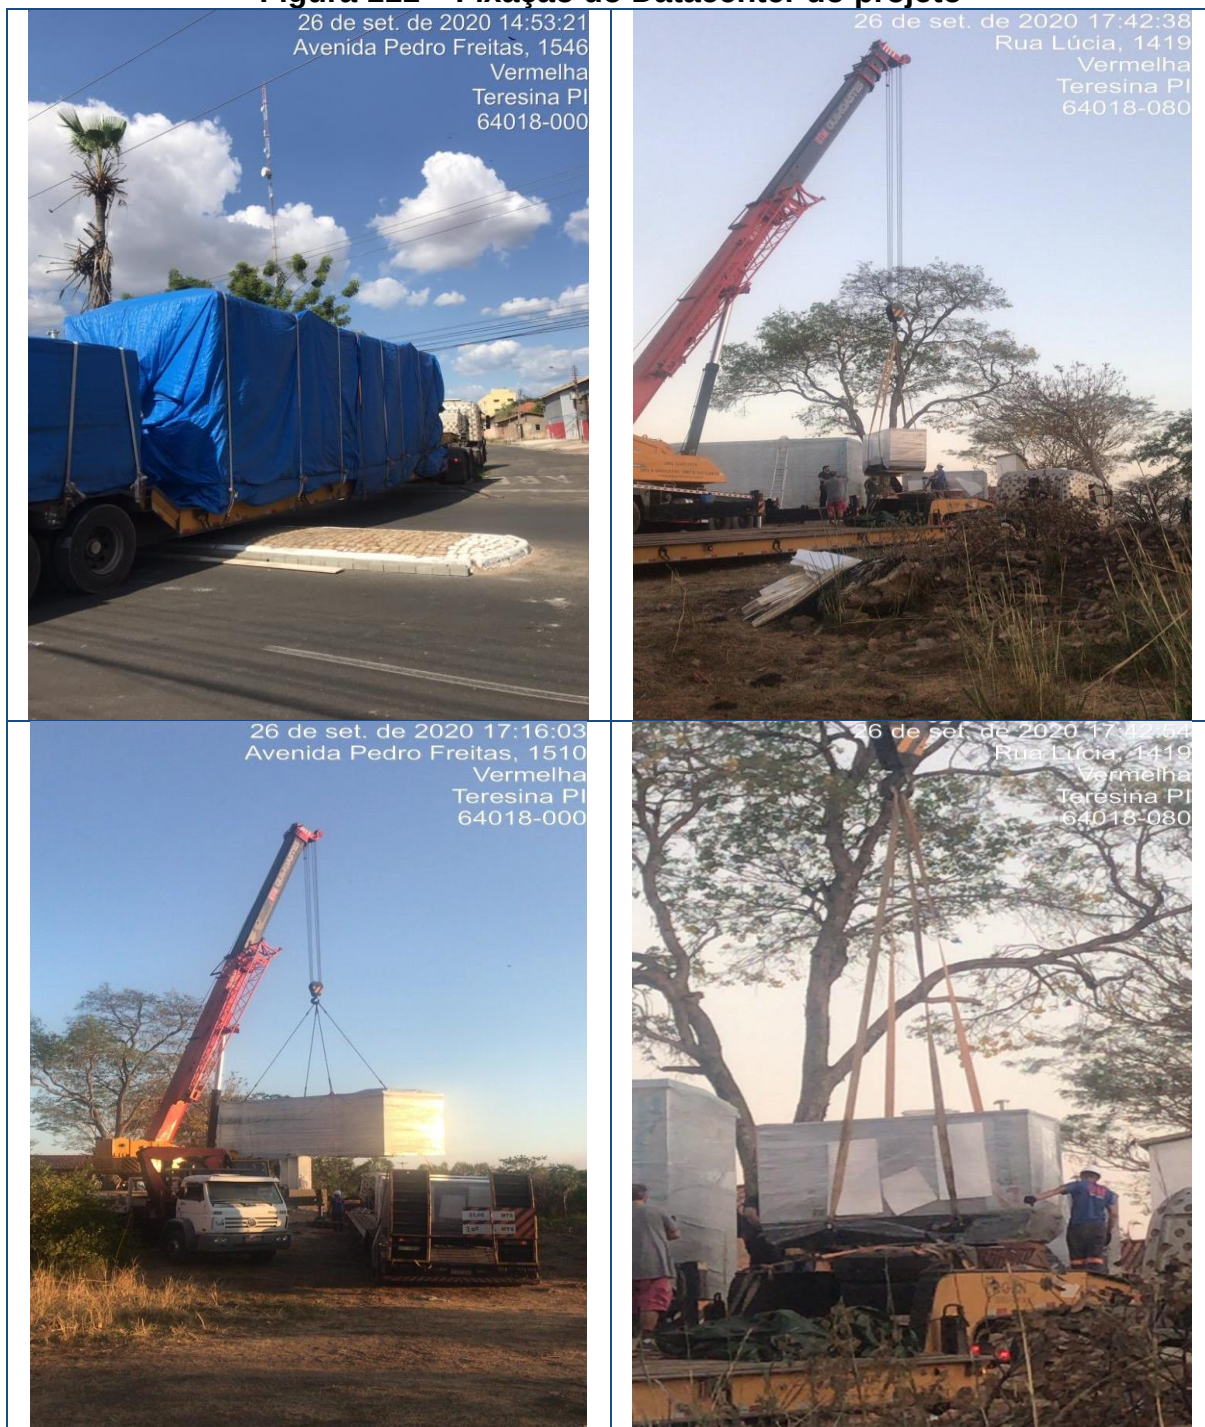
No dia 26 de setembro, a SPE realizou a fixação do Datacenter do projeto. O VI fez o acompanhamento. As figuras seguintes apresentam registros fotográficos.

**Figura 111 – Fixação do Datacenter do projeto**

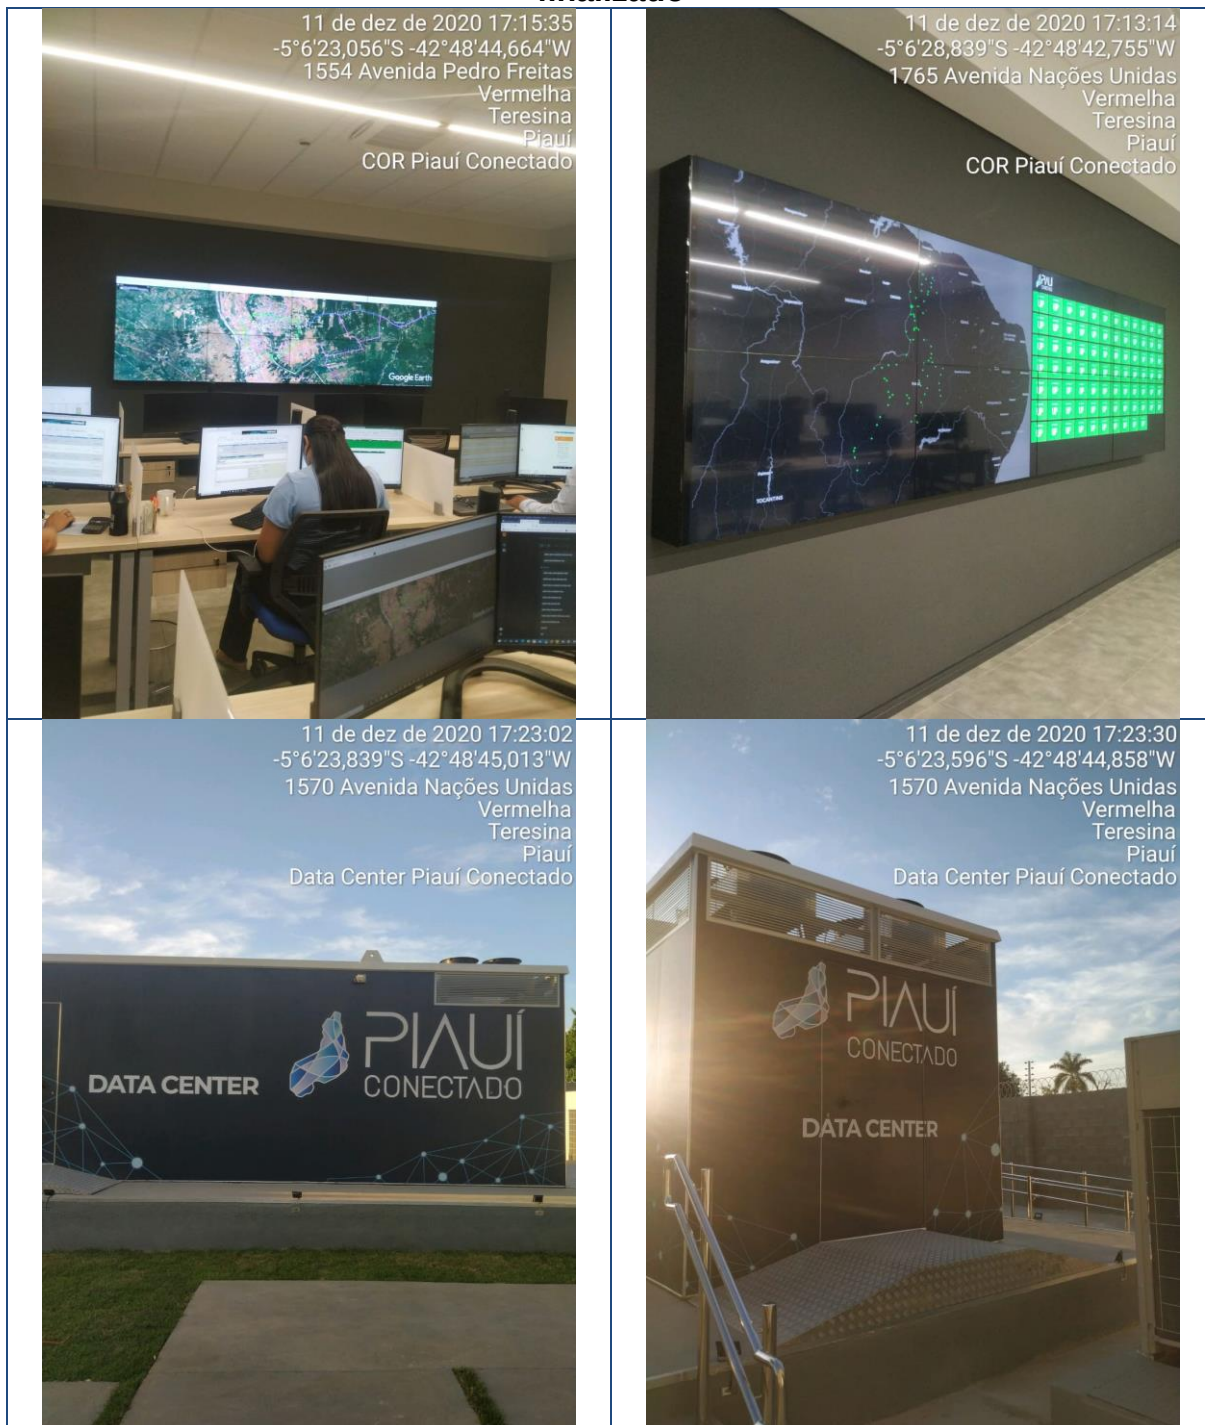
**Figura 121 – Centro de Operação e Rede da Piauí Conectado e Datacenter finalizado**
