# RELATÓRIO GERAL DE VERIFICAÇÃO

PI 397-VI-FIS-RGV-2022-07-R00 –  
VOLUME ÚNICO

RODOVIA TRANSCERRADOS – ESTRADA PALESTINA  
CONSÓRCIO

Contrato:	Contrato de Parceria Público-Privada Nº 003/2021
Objeto:	Prestação de serviços como Verificador Independente, atuando na fiscalização, aferição do desempenho e avaliação dos impactos socioeconômicos
Lote:	Único
Trechos:	Rodovia PI 397 – Entrº PI 247/ BR 324 (p/Sebastião Leal) ao Entrº PI 262 (Estrada Palestina) Rodovia PI 262 - Entrº PI 397 (km 236,00) ao Entrº BR 135 (p/ Bom Jesus)
Extensão:	276,80 km
Empresa Concessionária:	Concessionária Grãos do Piauí Concessionária de Rodovias SPE S.A.
Verificador Independente:	Consórcio EVVIA ICO

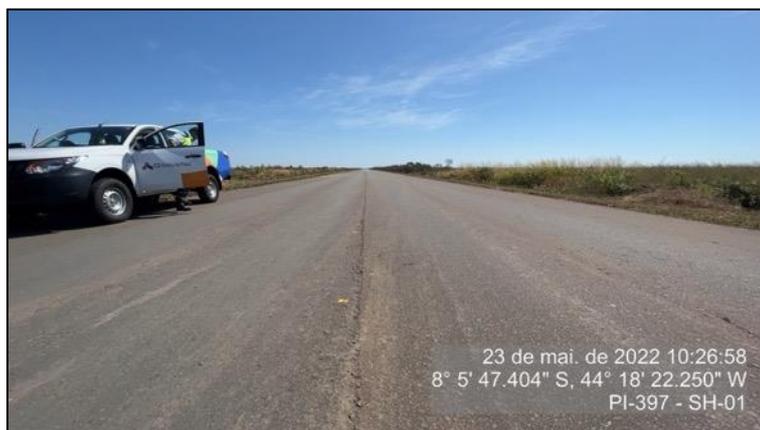
Figura 16 - Detalhe do desnível entre faixas contíguas – SH01

A respeito das condições de superfície, o pavimento apresenta boas características de conforto ao usuário, apesar de conter considerável desnível entre faixas contíguas de tráfego a partir do km 65 desse segmento, conforme Figura 16 a seguir. O desnível em questão já tem sido apontado nos relatórios anteriores deste Verificador.

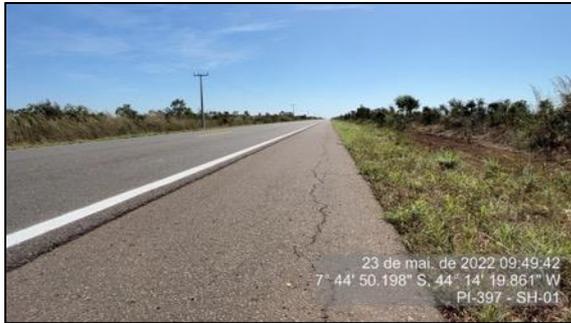
**Figura 17 – Trinca Transversal curta na pista de rolamento – SH-01**

No relatório anterior, este Verificador fez um alerta quanto à algumas trincas isoladas (transversais e longitudinais, curtas e longas) na pista de rolamento que puderam ser constatadas na vistoria de abril/2022. Também foi verificada a ocorrência de trincas interligadas do tipo bloco nos acostamentos desse segmento

e o início de formação de Buracos/Panelas no pavimento. A Figura 17 e a Figura 18 complementam as imagens já apresentadas no relatório anterior.

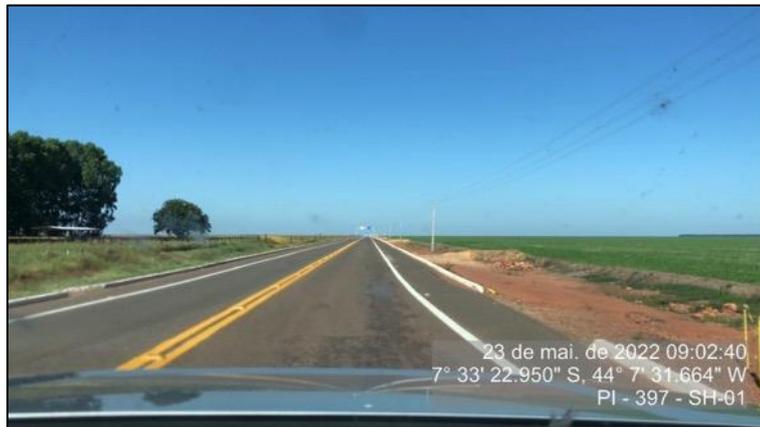
**Figura 19 - Ponto com desgaste no pavimento - SH-01**

Além das patologias relatadas acima, verificou-se também a presença de zonas com desgaste no pavimento conforme apresentado na Figura 19.

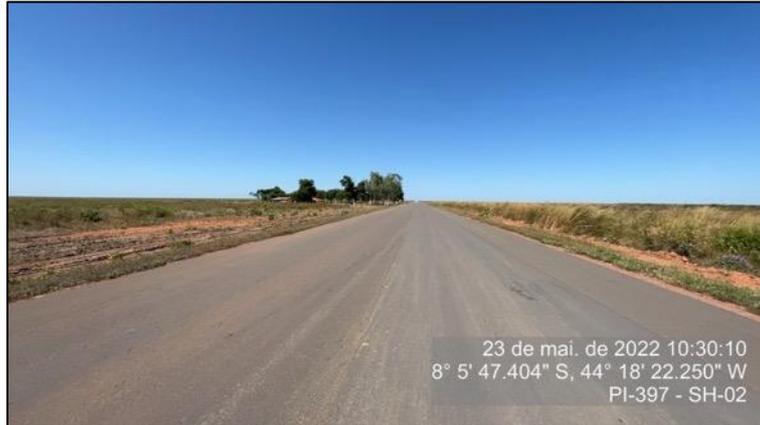
Figura 35 - Desnível entre faixas contíguas no SH 02

Uma vez que ainda não foram realizadas intervenções no pavimento desse segmento, assim como relatado anteriormente, permanece o desnível entre faixas contíguas, que se inicia ainda no segmento 01 e se estende até as proximidades do km 73, conforme demonstrado na Figura 35.

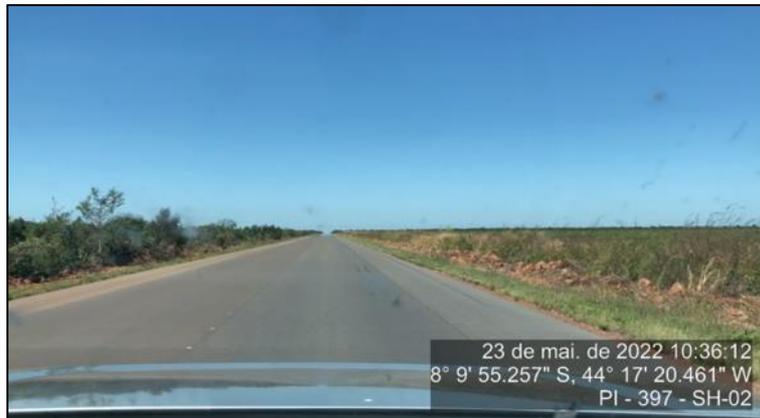
Figura 36 - Faixa de rolamento e acostamento em bom estado - SH-02

Foi possível verificar a ausência de buracos e “panelas”, inclusive nos acostamentos, bem como a ausência de áreas remendadas, como pode ser visto na Figura 36. Não há também a apresentação de zonas importantes com trincas nas faixas de rolamento, apesar de haver alguns pontos de empoçamento de água como o mostrado no relatório anterior.

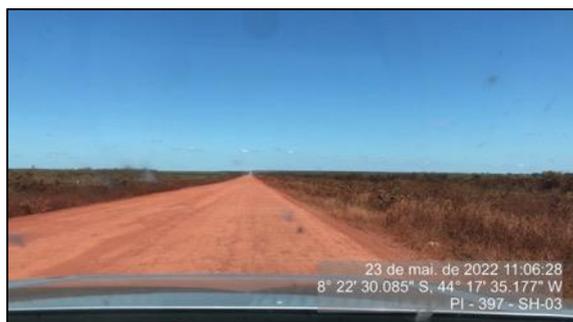
Figura 42 – Revestimento existente nos dois primeiros terços do SH-03

Conforme mencionado nos relatórios anteriores, este segmento vem sofrendo deterioração contínua em decorrência das chuvas na região e tráfego de veículos pesados, condições inerentes à operação normal da Rodovia. Essa deterioração acontece principalmente no terço final desse segmento, onde a superfície é menos estável. A diferença dos revestimentos encontrados nesse segmento é vivível quando comparasse a Figura 42 com a Figura 43.

Diante do desgaste constante, verifica-se a necessidade de constante manutenção nos segmentos não pavimentados de forma a manter as condições estabelecidas no PER quanto aos indicadores de desempenho dos segmentos não pavimentados na fase de trabalhos iniciais. Registra-se que, apesar da deterioração das condições de trafegabilidade, não foram encontrados pontos de interrupção de tráfego nesse segmento.

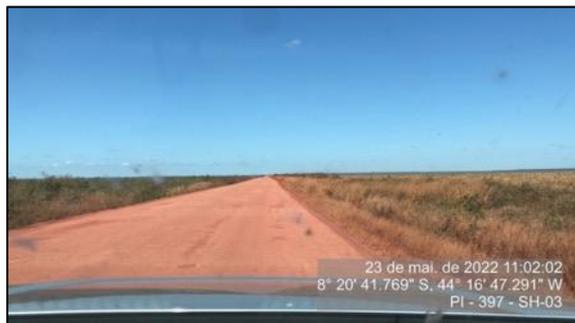
Figura 44 – Pista de rolamento com revestimento e presença de buracos – SH-03

É importante ressaltar que nos quilômetros iniciais desse segmento, onde existe um revestimento de qualidade, conforme já mencionado, apesar da ação do tráfego pesado e das chuvas, a deterioração foi menor, permanecendo assim, condições melhores de trafegabilidade e conforto ao usuário (Figura 44 e Figura 45).

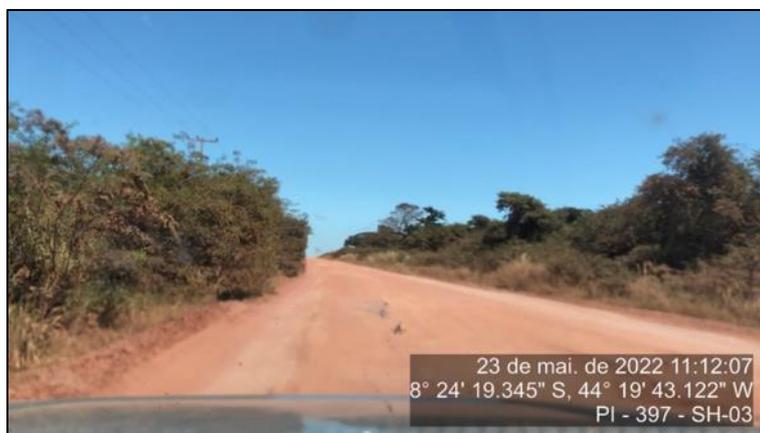
Figura 47 - Vegetação lateral elevada - SH 03

usuário, conforme imagem a seguir (Figura 47), conforme já relatado nos meses anteriores.

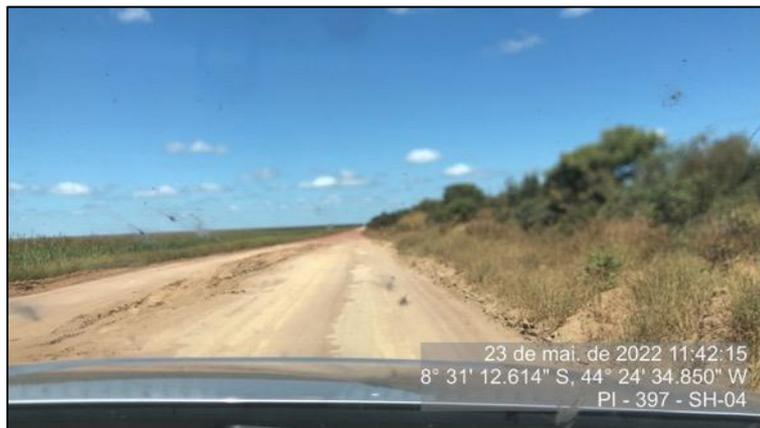
Figura 51 - Ponto com deterioração da superfície de rolamento - SH-04

Após as intervenções da Concessionária nos meses anteriores, com a execução de poços de drenagem, regularização da superfície, retirada de pontos de atolamento, houve melhora nas condições de tráfego desse segmento, no entanto, assim como registrado nos segmentos anteriores, começam-se a ser observados diversos pontos de deterioração da pista de rolamento, conforme demonstrado na Figura 51 abaixo.

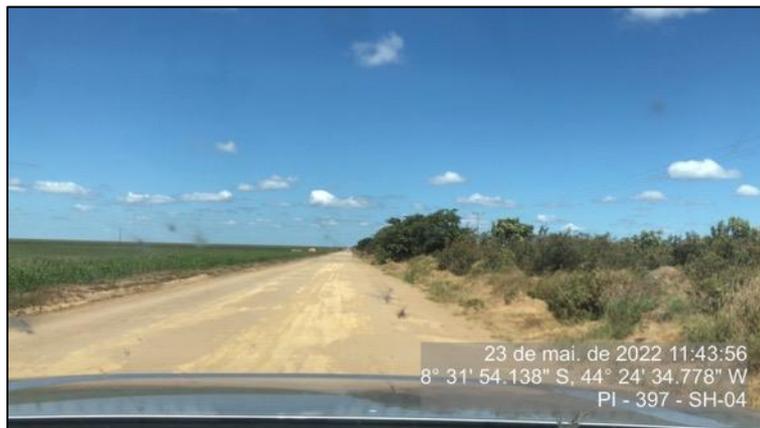
Figura 52 - Vegetação alta no bordo direito - SH 04

A faixa de domínio não apresenta declividades e foi verificada a existência de vegetação somente do lado direito, sentido crescente da rodovia, que, por sua vez, encontra-se com altura superior ao especificado no item 5.2.8 do PER (Figura 52). O Verificador Independente sugere à Concessionária a execução do serviço de roçada a fim de controlar a altura da vegetação presente na faixa de domínio.

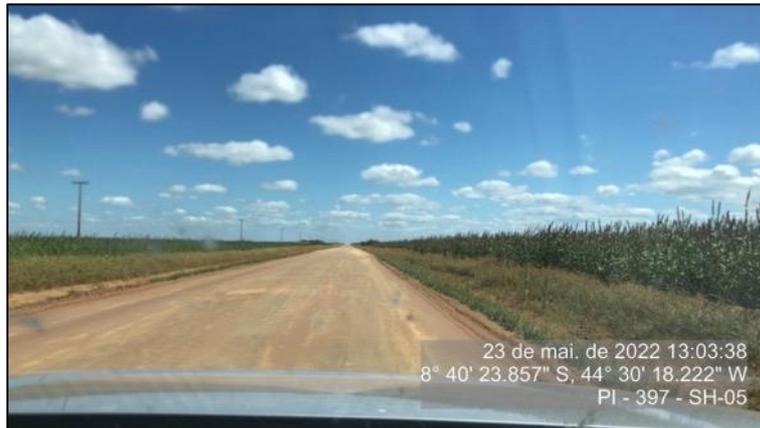
Figura 53 - Leito estradal no Segmento 05 – Maio/22

Após a conclusão das intervenções emergenciais nesse segmento, conforme relatado no mês anterior, verificou-se uma mudança na conformação da pista, em que com o abaulamento conferido à superfície, houve a retirada do acúmulo de água no eixo da rodovia para seus bordos, garantindo melhor estabilidade ao leito estradal e menor deterioração com o fluxo de veículos, como

pode ser constatado na Figura 53, onde se vê pouca deterioração em relação ao mês anterior, mostrado na Figura 54

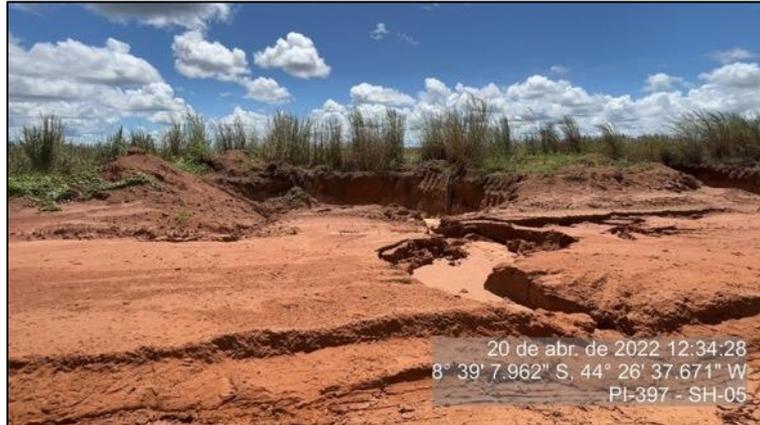
Figura 55 - Erosão causa pelo fluxo de água das chuvas – SH-05 – abril/22

Nos pontos mostrados no mês anterior (Figura 55) onde há erosão causada pelos efeitos sucessivos de escoamento de água das chuvas para os poços de drenagem criados pela Concessionária, verificou-se que novamente o comprometimento de parte seção da rodovia devido a esse efeito erosivo, conforme demonstrado na Figura 56.

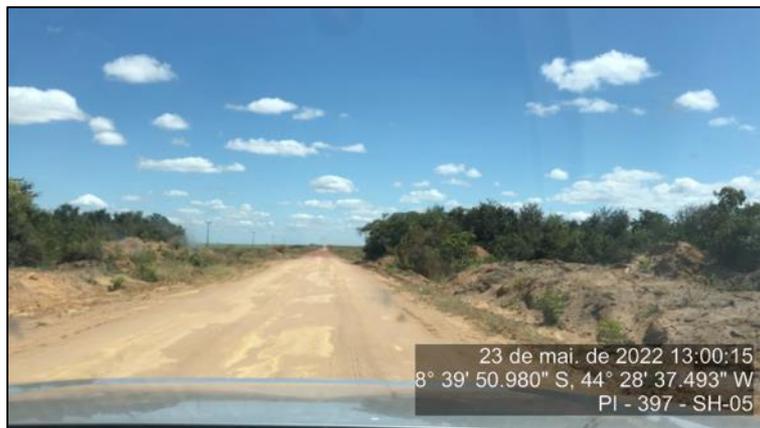
Figura 57 - Vegetação no segmento 05

A faixa de domínio não apresenta declividades e foi verificada a existência de vegetação apenas em alguns pontos isolados que, por sua vez, encontra-se com altura superior ao especificado no item 5.2.8 do PER (Figura 57) mantendo-se as condições relatadas anteriormente. O Verificador Independente sugere à Concessionária a execução do serviço de roçada a fim de controlar a altura da vegetação presente na faixa de domínio.

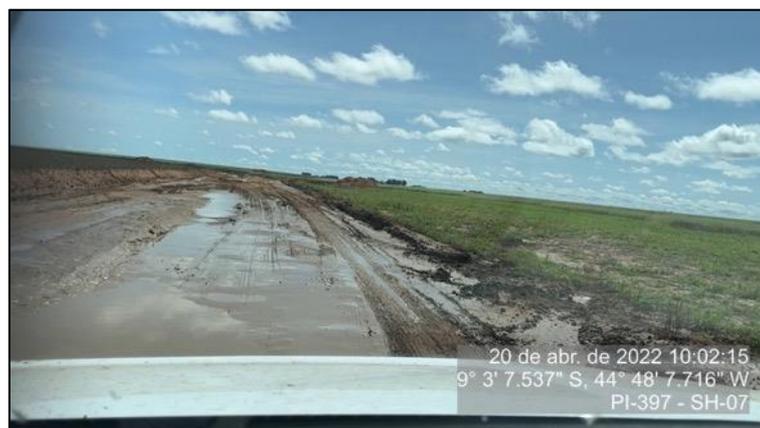
Figura 68 - Detalhe de ponto de alagamento no SH-07 – abril/22

Quanto aos pontos susceptíveis a alagamento demonstrados em relatórios anteriores (Figura 68), a Concessionária informou que seriam tratadas no decorrer dos Trabalhos Iniciais. Na vistoria realizada em maio/2022, verificou-se que foram tratadas pelas equipes da Concessionária, dando condições de trafegabilidade e aumentando substancialmente a segurança para o usuário nesse ponto (Figura 69). No entanto é necessário avaliar a necessidade de alteamento do greide nesses pontos conforme item 1.1.13 do PER.

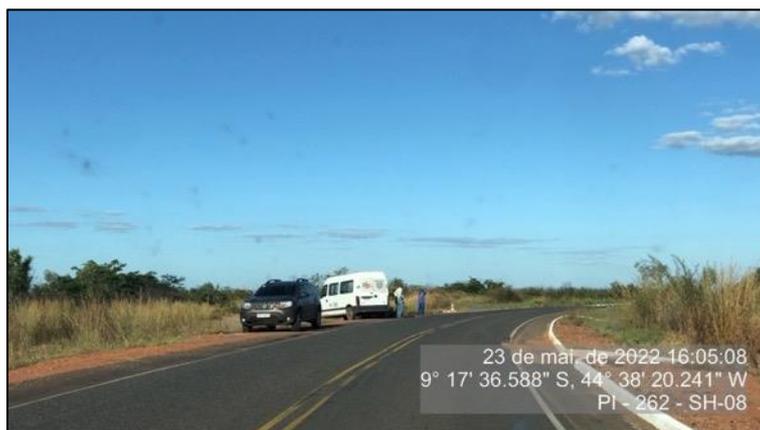
Figura 75 - Buraco no acostamento - SH-08

Dessa forma, em relação ao pavimento, registra-se apenas alguns pontos, onde há formação de buracos e panelas no acostamento, conforme já relatado anteriormente e mostrado novamente na Figura 75.

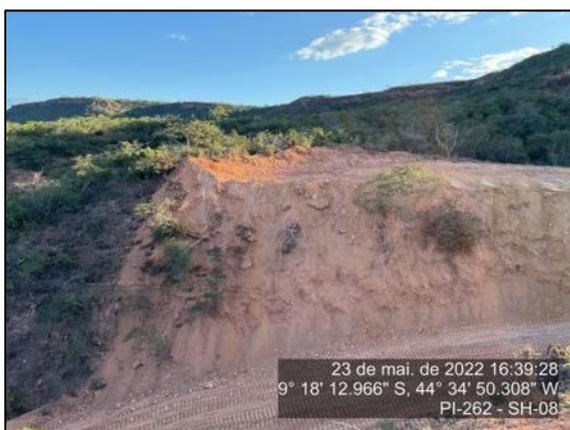
**Figura 78 – Obra de correção do traçado no Km 33 – Início da Subida da Serra – SH-08**

No entanto, registra-se preocupação com a forma de execução do aterro nas proximidades da subida da serra, que conforme mostrado na Figura 78, está sendo executado sem a devida retirada de material vegetal, o que pode comprometer a estrutura desse corpo de aterro no futuro. Importante ressaltar também a execução de bota-fora nas margens da rodovia, com lançamento e espalhamento de material sem compactação, o que poderá provocar carregamento de materiais para jusante, caso não exista um sistema de contenção de finos.

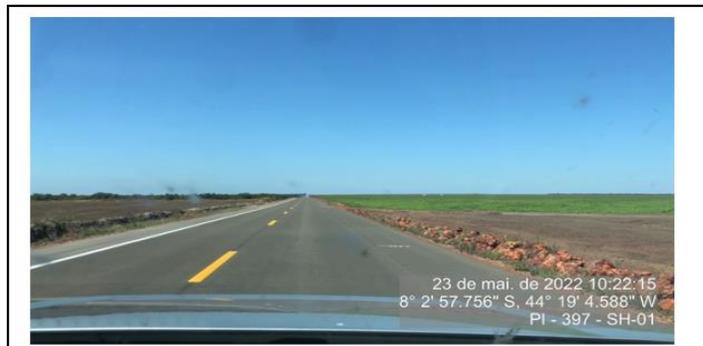
Trecho com a sinalização horizontal incompleta no lado direito da pista.

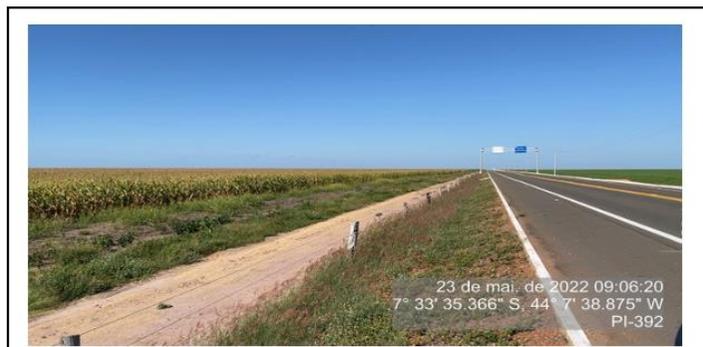
Cerca de propriedade privada aparentemente invadindo a faixa de domínio.

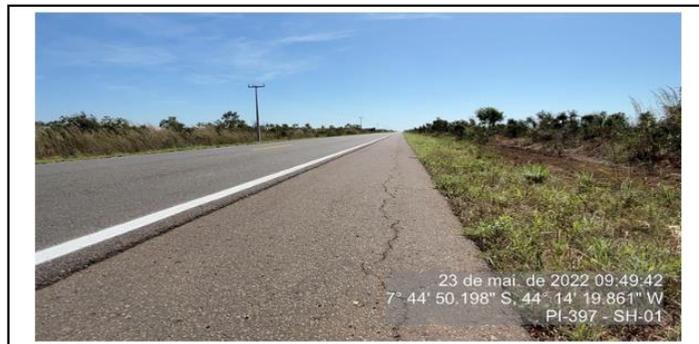
Trincas no pavimento asfáltico do acostamento.

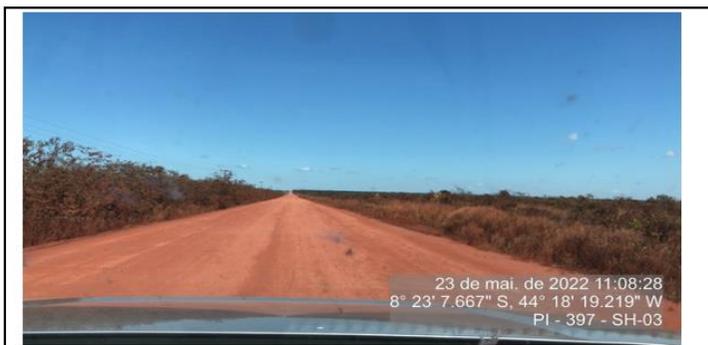
Segmento com eixo da pista mais alto que a cota do terreno, não ocasionando acúmulo de água na pista.

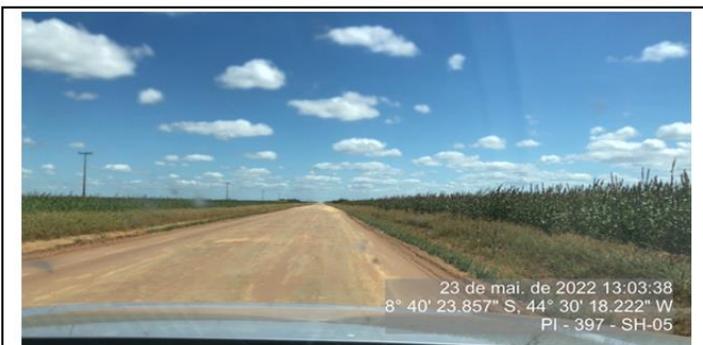
Equipe de serviço da Concessionária realizou o abaulamento da pista para evitar o acúmulo de água no seu eixo.
