## RELATÓRIO GERAL DE VERIFICAÇÃO

PI 397-VI-FIS-RGV-2022-10-R00 –  
VOLUME ÚNICO

SUPERINTENDÊNCIA DE PARCERIAS E CONCESSÕES – SUPARC

| Trechos: | Rodovia PI 397 – Entrº PI 247/ BR 324 (p/Sebastião Leal) ao Entrº PI 262 (Estrada Palestina)<br>Rodovia PI 262 - Entrº PI 397 (km 236,00) ao Entrº BR 135 (p/ Bom Jesus) |

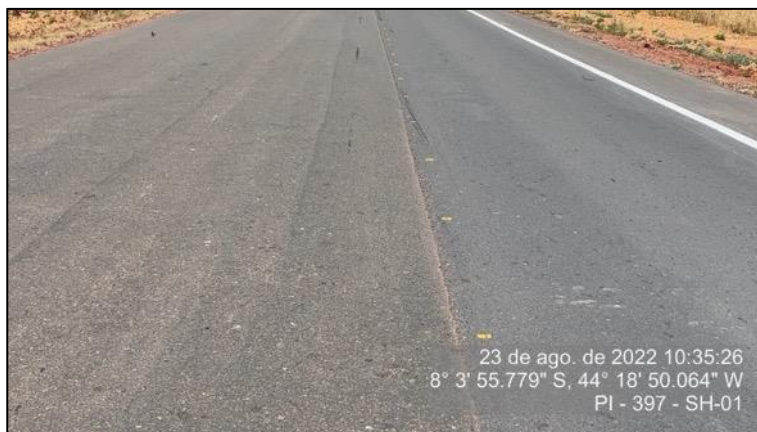
A respeito das condições do pavimento, verificou-se que o segmento se encontra em boas características de conforto ao usuário, apesar de conter considerável desnível entre faixas contíguas de tráfego, problema este que tem início no km 65,50 desse segmento e se estende até o km 73,30 do Segmento Homogêneo 02, conforme Figura 12 a seguir. O desnível em questão já tem sido apontado nos relatórios anteriores deste Verificador. Conforme informado pela Concessionária, a correção desse desnível está planejada para acontecer no mesmo período da implantação da pavimentação da Praça de Pedágio P01.

Figura 12 - Detalhe do desnível entre faixas contíguas – SH01

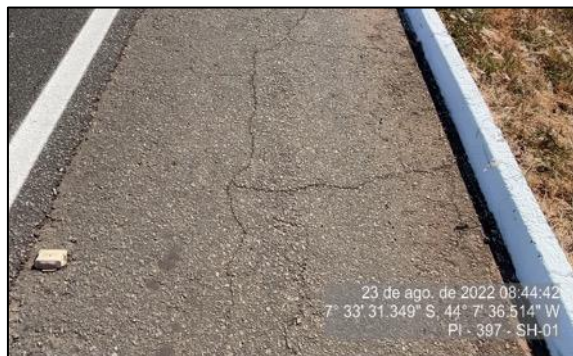
Foi verificado a ocorrência de trincas longitudinais e transversais no pavimento do acostamento e trincas longitudinais no pavimento da faixa de rolamento desse segmento, indicativo de afundamento de trilha de roda na faixa de rolamento, conforme apresentado na Figura 13 e na Figura 14.

Figura 13 – Trincas longitudinais no acostamento – SH-01

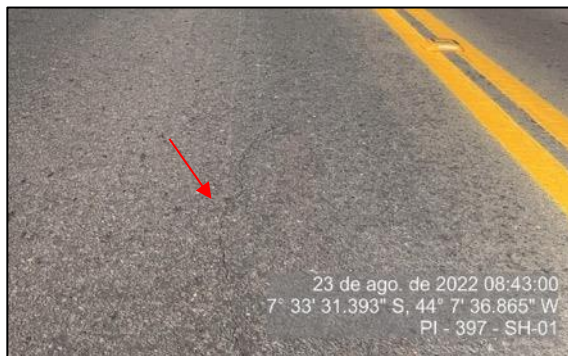
Figura 14 – Trincas longitudinais no pavimento – SH-01

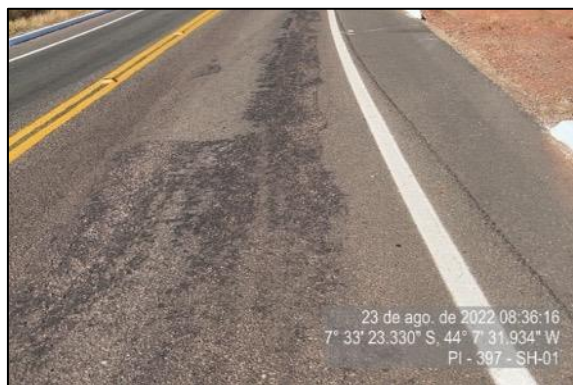
Além da patologia relatada acima, verificou-se também a presença de zonas com desgaste no pavimento asfáltico em alguns trechos do segmento, conforme apresentado na Figura 15 e na Figura 16. As patologias em questão já têm sido apontadas nos relatórios anteriores deste Verificador.

Figura 15 - Ponto com desgaste no pavimento – SH-01

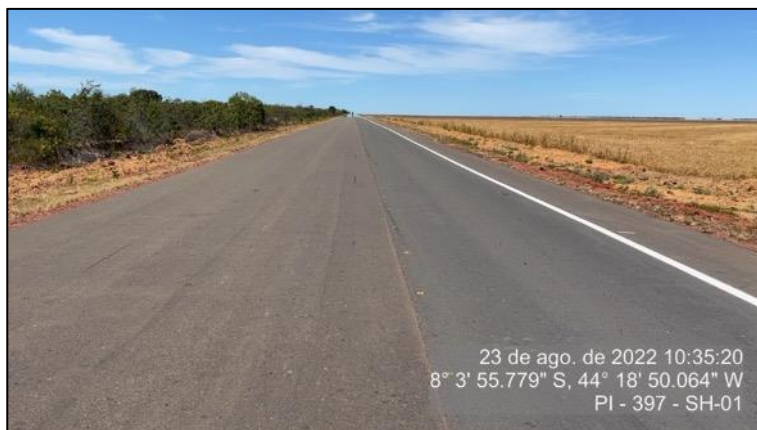
A pintura da sinalização horizontal deste segmento (Linhas de Bordo e Linhas de Fluxo) foi realizada apenas até o km 65,50, devido ao considerável desnível entre as faixas de rolamento. No trecho de desnível foi realizada a implantação apenas da Linha de Bordo direito (sentido crescente da rodovia), conforme apresentado na Figura 19. Porém, recomenda-se a implantação de alguma solução para sinalização do eixo, mesmo provisório, devido ao perigo de se estar sem nenhuma sinalização.

Figura 19 – Linha de bordo direito da pista – SH1.

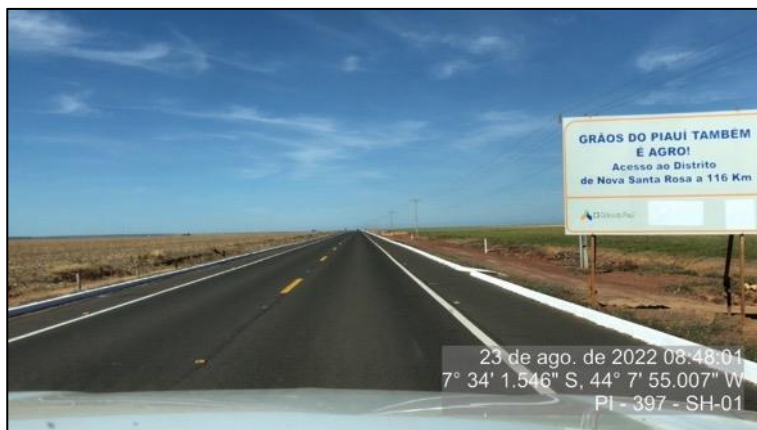
Verificou-se que as placas educativas ainda permanecem com a fixação de madeira, como pode ser visto na Figura 23. Para este caso, o PER, no seu item 1.4.4.2, determina que os suportes e fixações dessas placas sejam feitas em aço galvanizado. Dessa forma, é importante a adequação desse item, de forma que as placas possam ser contabilizadas quando da medição dos indicadores referentes à sinalização, principalmente na entrega dos Trabalhos Iniciais, caso esta faça parte do plano de sinalização apresentado pela Concessionária.

Figura 23 – Placa educativa com fixação de madeira – SH1.

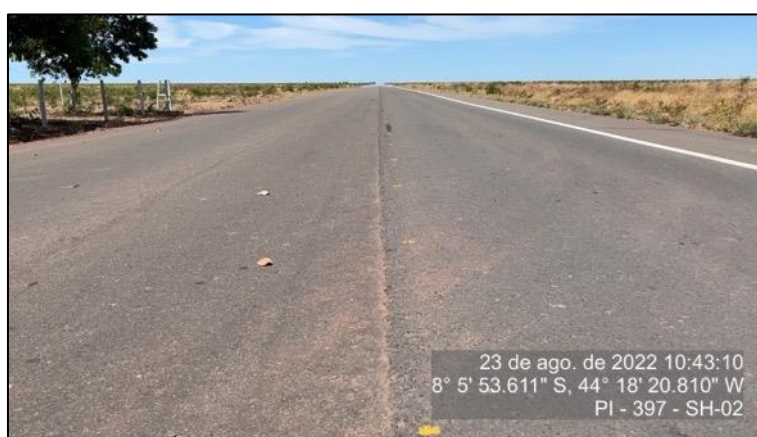
Visto que não foram iniciadas as obras para correção do desnível existente no pavimento que liga o final do segmento 01 ao início do segmento 02 (km 65 ao km 73,30), esse desnível se manteve conforme demonstrado na Figura 52.

Figura 52 - Desnível entre faixas contíguas no SH-02

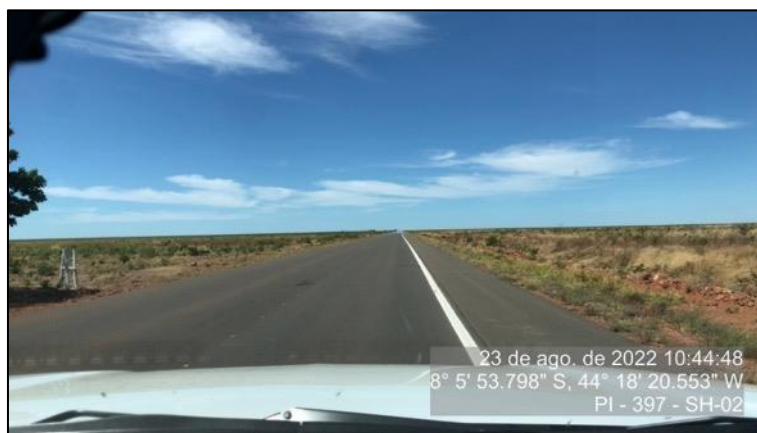
Apesar dos serviços de sinalização terem sido executados anteriormente neste trecho, o trecho com o desnível, que no SH-02 vai do início do segmento até o km 73 da Transcerrados (extensão de 3,41 km neste segmento), continua sem sinalização horizontal, no bordo esquerdo (sentido crescente) e nas linhas de divisão de fluxo, como demonstrado na Figura 55.

Figura 55 - Sinalização horizontal incompleta no trecho com desnível entre faixas - SH-02

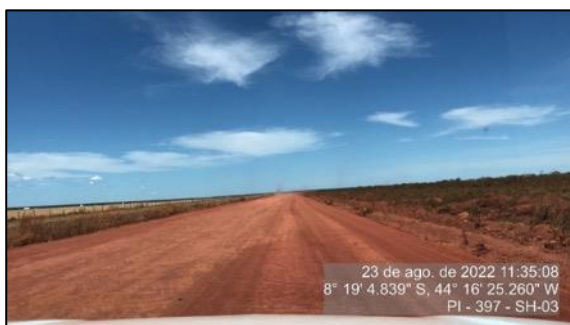
Essa deterioração acontece principalmente no terço final desse segmento, onde a superfície é menos estável por terem sido aplicados materiais que aparentam ter menos suporte e coesão dos que estão presentes no restante do Segmento. A diferença dos revestimentos encontrados nesse segmento é visível quando comparadas a Figura 69 com a Figura 70.

**Figura 69 - Revestimento existente nos dois primeiros terços do SH-03**

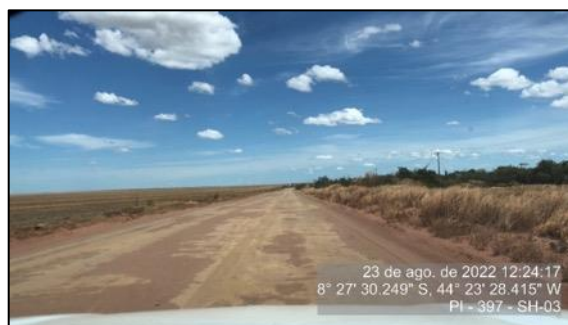
**Figura 70 - Revestimento existente no último terço do SH-03**

Diante do desgaste constante, verifica-se a necessidade de frequente manutenção nos segmentos não pavimentados, de forma a manter as condições estabelecidas no PER quanto aos indicadores de desempenho dos segmentos não pavimentados, na fase de trabalhos iniciais. Registra-se que, apesar da deterioração das condições de trafegabilidade, não foram encontrados pontos de interrupção de tráfego nesse segmento.

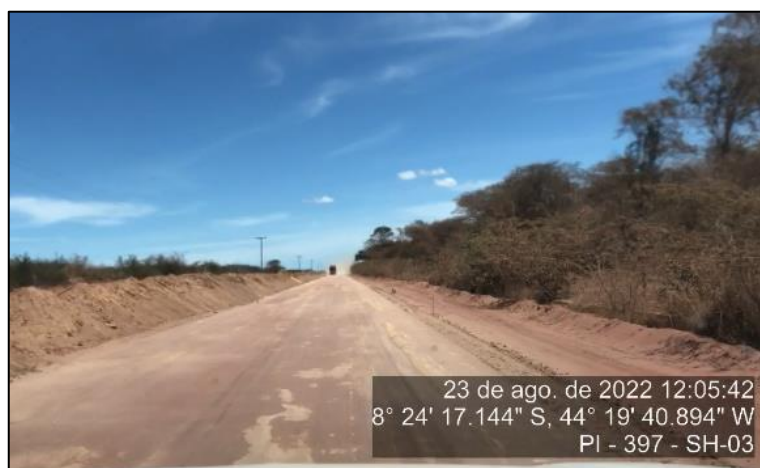
A faixa de domínio apresenta pouca declividade em relação ao terreno natural e a presença de vegetação alta em alguns trechos podendo afetar a visibilidade do usuário, conforme mostrado na Figura 77.

Figura 77 - Vegetação lateral elevada - SH 03

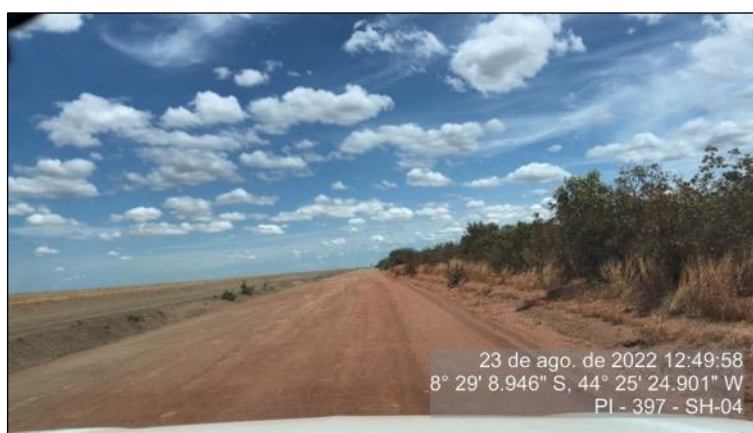
O Segmento Homogêneo 04 tem seu leito natural rebaixado em relação aos bordos da pista, isso porque foram realizadas sucessivas intervenções na terraplenagem do subleito. Essas intervenções foram raspagens no subleito visando uma melhor trafegabilidade do segmento, com este serviço o material arenoso presente no trecho foi removido. Contudo, esse rebaixamento da estrada favorece o escoamento pluvial para o rolamento da pista, possibilitando o surgimento de pontos de alagamento ao decorrer do segmento. Um exemplo de ponto com leito rebaixado é representado na Figura 84.

Figura 84 - Eixo da rodovia com elevação inferior aos bordos - SH-04

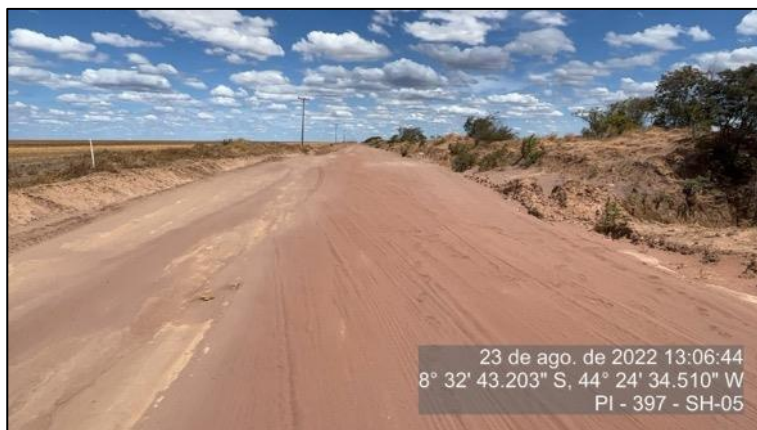
Apesar desse segmento estar em boas condições, foram registrados alguns pontos com material solto, gerando instabilidade ao trafegar conforme mostrado na Figura 97, indicando baixa capacidade de suporte e coesão do material. Esses pontos merecem atenção pois podem gerar interrupção de tráfego em caso de atolamentos.

Figura 97 – Trecho com material solto – SH-05

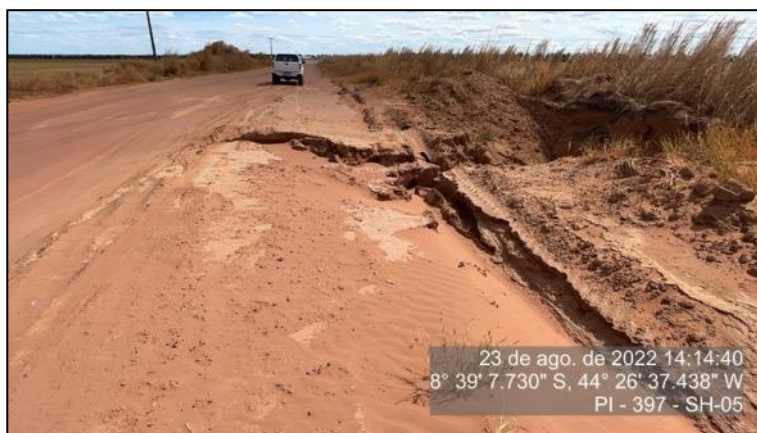
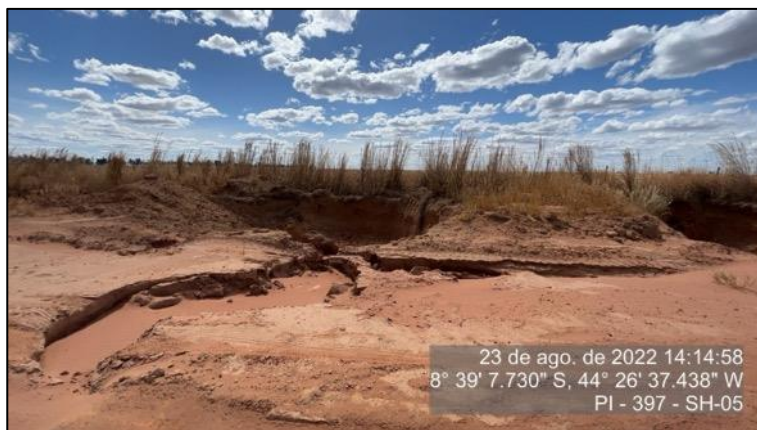
Porém, conforme já relatado nos meses anteriores, nos pontos de saída da água da rodovia para os poços de drenagem, é possível verificar início de processo erosivo, conforme mostrado na Figura 98 e na Figura 99. Esses pontos têm potencial de risco elevado, uma vez que os buracos causados pela erosão comprometem parte da largura da pista. Assim, recomenda-se que sejam feitas intervenções nesses pontos a fim de eliminar a situação de risco relatada.

Figura 98 - Erosão causada pelo fluxo de águas pluviais – SH-05

Figura 99 - Erosão causada pelo fluxo de águas pluviais – SH-05

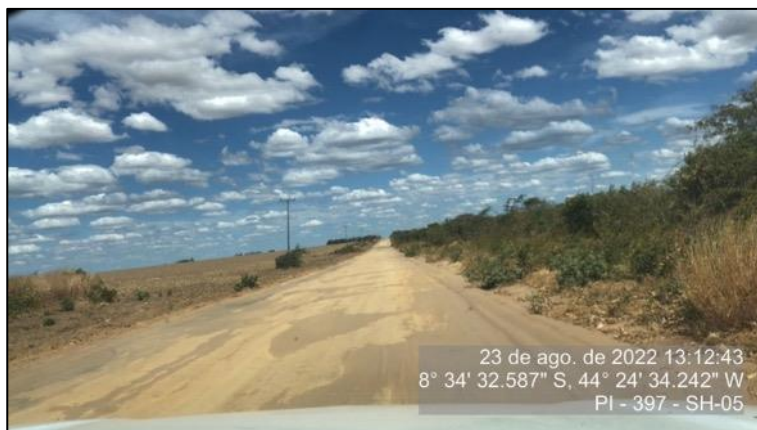
A faixa de domínio não apresenta declividades e foi verificada a existência de vegetação apenas em alguns pontos isolados que, por sua vez, encontra-se com altura superior ao especificado no item 5.2.8 do PER (Figura 100), mantendo-se as condições relatadas anteriormente. O Verificador Independente sugere à Concessionária a conferência da largura da plataforma de rolamento, somando-se a largura de roçada estipulada no item 5.2.8 do PER e, caso necessário, a execução do serviço de roçada, a fim de controlar a altura da vegetação presente na faixa de domínio.

Figura 100 - Vegetação no segmento 05

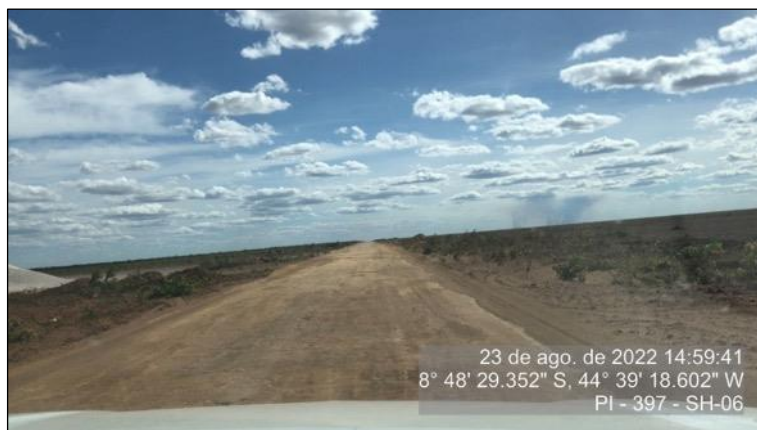
Figura 102 - Subleito com abaulamento em relação ao bordo-SH-06

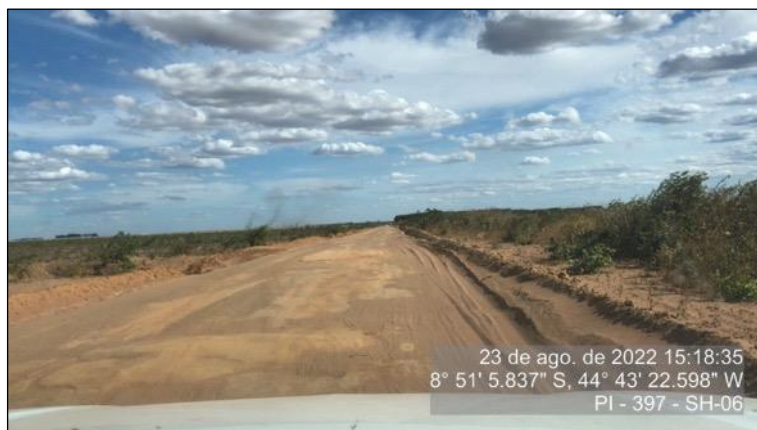
Figura 105 - Eixo da rodovia com elevação inferior aos bordos - SH-06

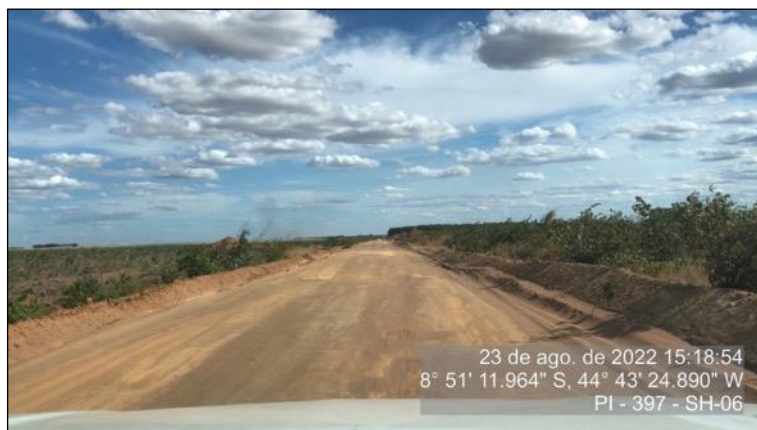
Figura 111 - Ponto com vegetação acima do limite no PER

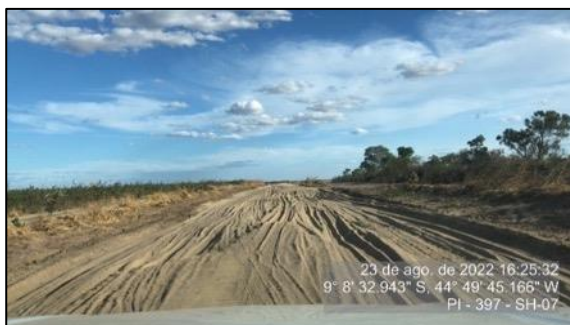
Na vistoria realizada em agosto/22, foram identificados alguns pontos com material solto na pista podendo gerar interrupção de tráfego em caso de atolamentos, como pode ser visto na Figura 112 e na Figura 113. Verificou-se também que no trecho entre o KM 215,3 e o KM 221,4 do segmento, a pista encontra-se bastante deteriorada causando instabilidade ao trafegar neste trecho, conforme mostrado na Figura 114 e na Figura 115.

Figura 112 – Ponto com material solto – SH-07

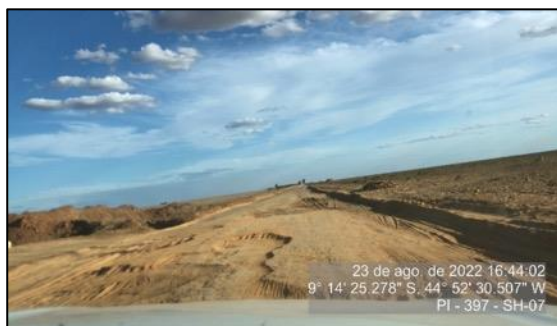
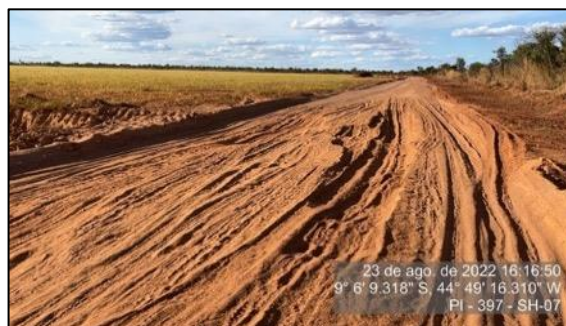
Figura 114 – Pista deteriorada – SH-07

Figura 115 – Pista deteriorada – SH-07

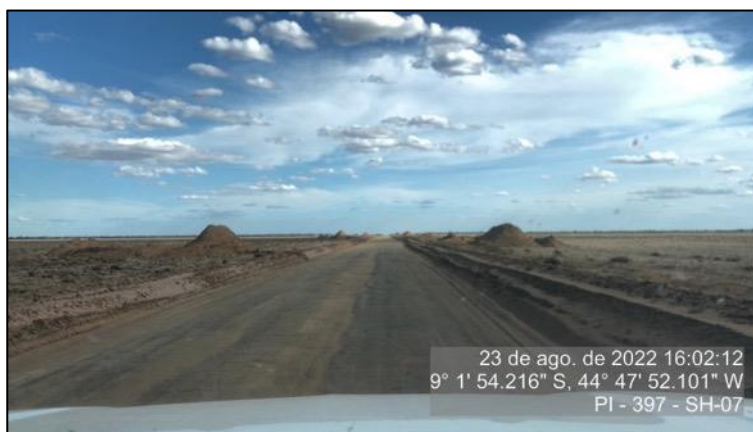
Figura 116 – Leito da pista com a elevação inferior aos bordos da rodovia - SH 07

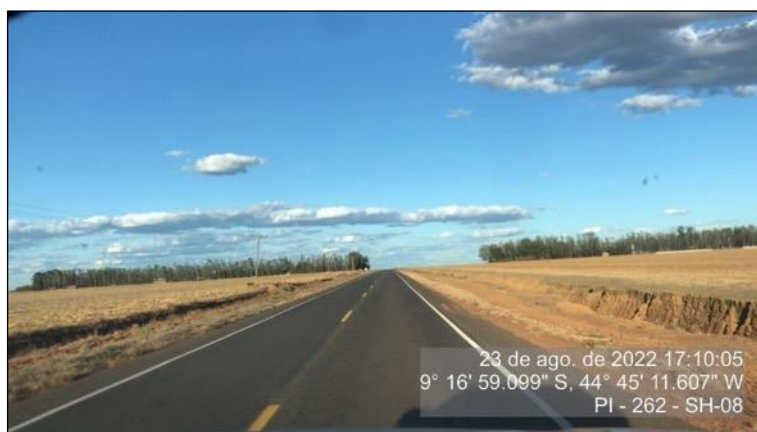
Figura 127 - Formação de buraco no acostamento-SH-08

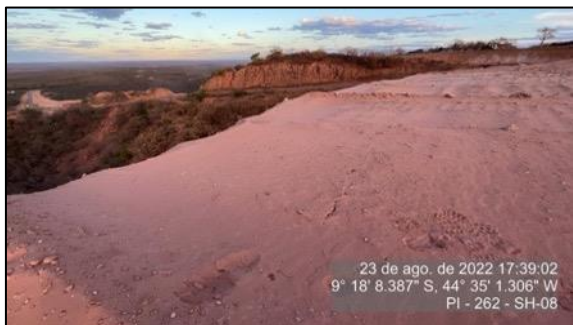
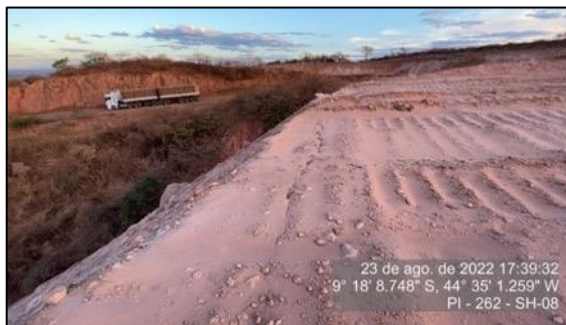
De fato, começam-se a observar a formação de trincas (Figura 149 e Figura 150) no bordo superior do maciço, corroborando com o exposto acima.

Figura 149 – Formação de trincas no bordo do Bota-fora - 1

Figura 150 – Formação de trincas no bordo do Bota-fora - 2

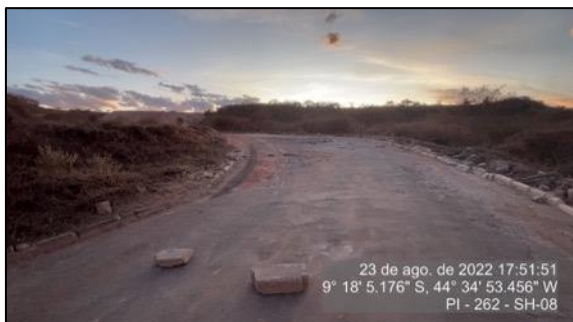
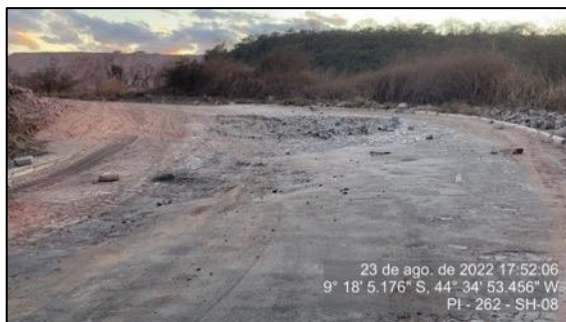
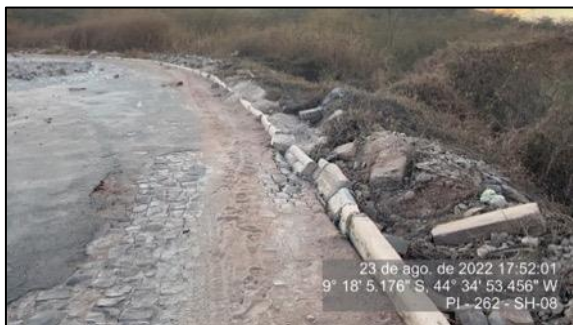
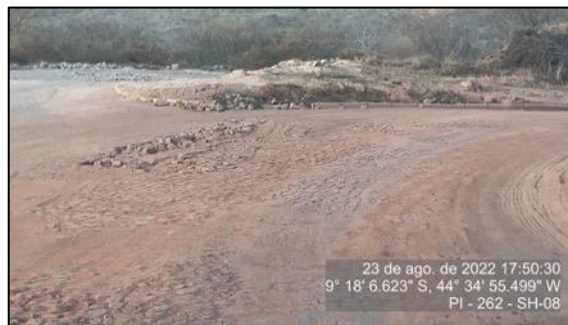
Por fim, chama-se atenção para a condição do pavimento existente, atualmente em uso, no trecho da subida da Serra do Quilombo. Uma vez que os trabalhos iniciais foram suspensos nessa região, nota-se uma grande deterioração do pavimento existente, conforme demonstrado na Figura 151, na Figura 152, na Figura 153 e na Figura 154, devido ao tráfego normal da rodovia e do tráfego adicional ocasionado pela obra em questão.

Figura 151 – Pavimento deteriorado na descida da Serra do Quilombo - 1

Figura 152 – Pavimento deteriorado na descida da Serra do Quilombo - 2

**Figura 153 - Pavimento deteriorado na descida da Serra do Quilombo - 3**

**Figura 154 - Pavimento deteriorado na descida da Serra do Quilombo - 4**

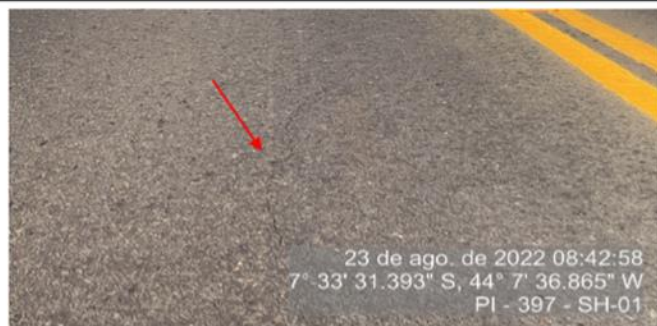
Trincas longitudinais no pavimento asfáltico da faixa de rolamento.

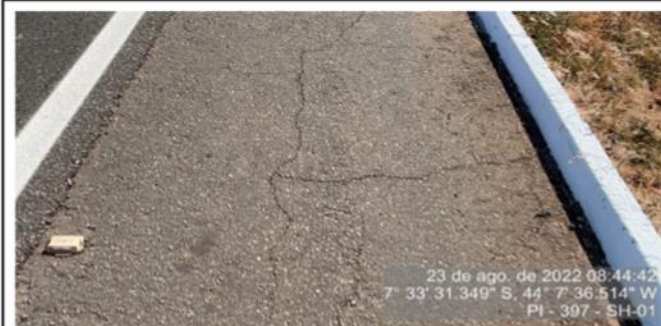
Trincas longitudinais e transversais no pavimento asfáltico do acostamento.

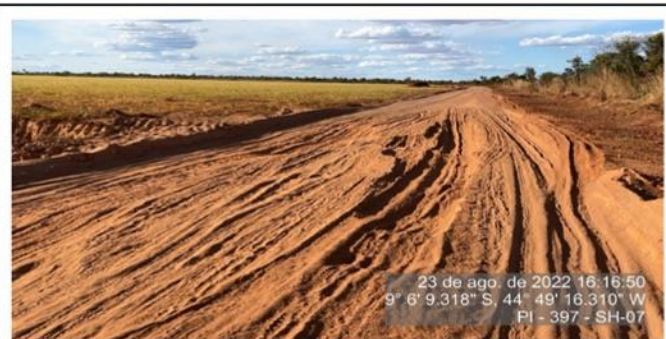
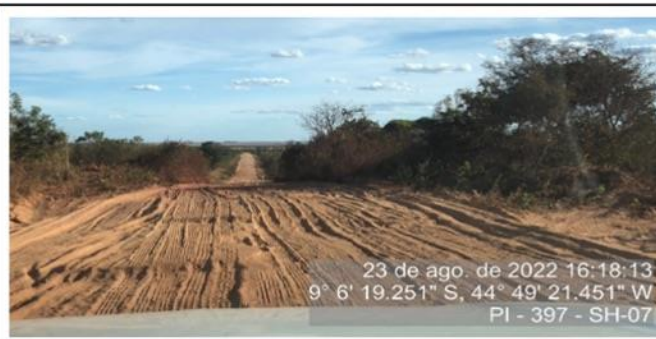
Trecho com leito estradal deteriorado.
