## RELATÓRIO GERAL DE VERIFICAÇÃO

PI 397-VI-FIS-RGV-2022-12-R00 –  
VOLUME ÚNICO

RODOVIA TRANSERRADOS – ESTRADA PALESTINA  
CONSÓRCIO

SUPERINTENDÊNCIA DE PARCERIAS E CONCESSÕES – SUPARC

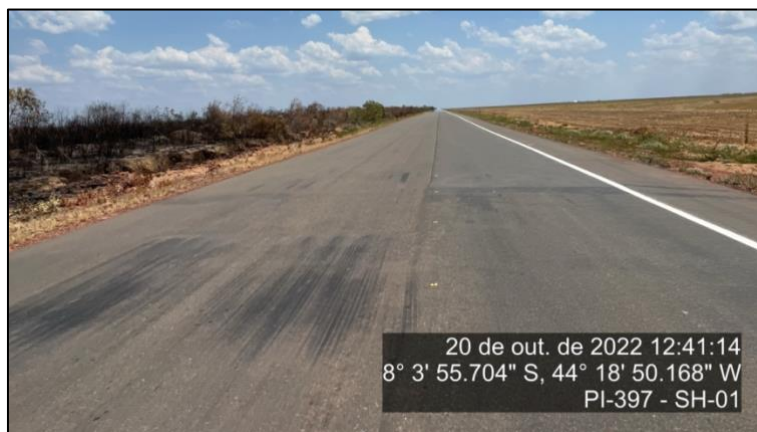
Verificou-se que o segmento se encontra em boas características de conforto ao usuário, apesar de conter considerável desnível entre faixas contíguas de tráfego, como já relatado nos meses anteriores. Este problema tem início no km 65,50 desse segmento e se estende até o km 73,30 do Segmento Homogêneo 02, como pode ser visto na Figura 17. Conforme informado pela Concessionária no Ofício GP/DP/22101701, de 17 de outubro de 2022, a realização da correção dessa condição já está contratada, com previsão para início em outubro e término em novembro do corrente ano.

Figura 17 - Detalhe do desnível entre faixas contíguas – SH01

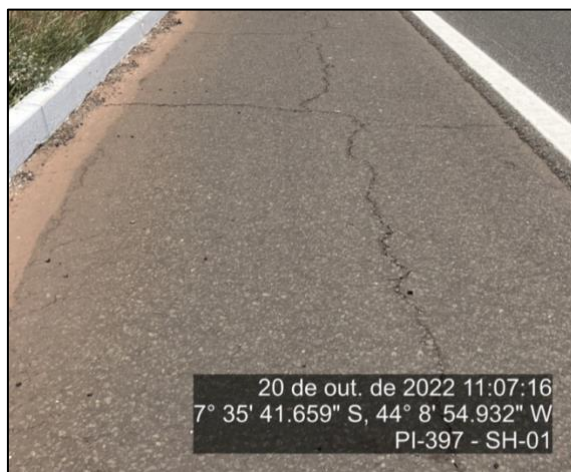
Foi identificada a ocorrência de trincas longitudinais e transversais no pavimento do acostamento e trincas longitudinais no pavimento da faixa de rolamento desse segmento, indicativo de afundamento de trilha de roda na faixa de rolamento, conforme apresentado na Figura 18 e na Figura 19. Apesar de aparentemente não existirem trincas do tipo FC-3, o posicionamento das trincas encontradas na Figura 19, indica possível afundamento de trilha de roda, o que

Figura 18 – Trincas longitudinais no acostamento – SH-01

pode impactar nos indicadores de pavimento relativo aos Trabalhos Iniciais. No entanto, é importante destacar que a Concessionária, no Ofício GP/DP/22101701 de 17 de outubro de 2022, informou que a realização da correção dessas patologias já está contratada, com previsão para início em outubro e término em novembro do corrente ano.

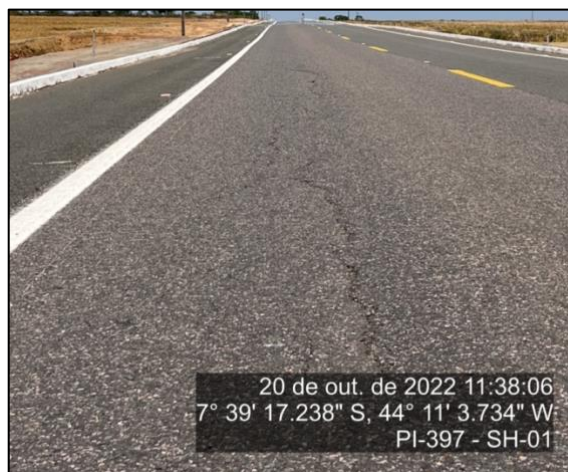
Figura 19 – Trincas longitudinais no pavimento – SH-01

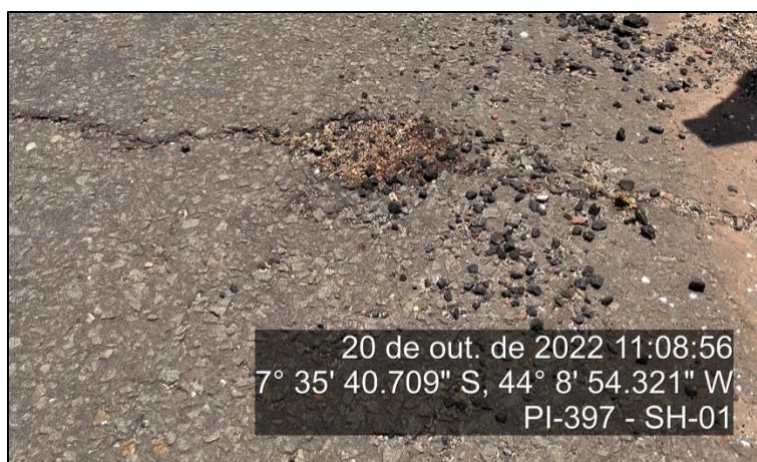
Relata-se, ainda, o início de formação de buracos no acostamento, a partir das trincas verificadas anteriormente (Figura 20), destacando-se que a Concessionária, no Ofício GP/DP/22101701 de 17 de outubro de 2022, informou que a realização da correção dessas patologias já está contratada, com previsão para término em novembro do corrente ano.

Figura 20 - Início da formação de buracos no acostamento - SH-01

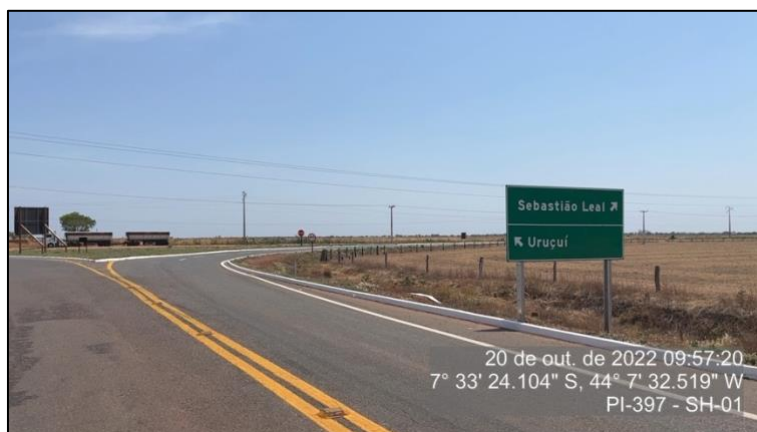
Nas vistorias dos meses anteriores foi identificado o início dos serviços de implantação das placas de sinalização vertical, conforme apresentado na Figura 24. Porém, durante a vistoria do mês de outubro/22, verificou-se que este serviço ainda não foi concluído, sendo necessária, ainda, a implantação de diversas placas de sinalização, incluindo marcos quilométricos, conforme plano de sinalização apresentado pela Concessionária. Como exemplo, cita-se a ausência do marco quilométrico do Km 4, indicado na Figura 25.

Figura 24 – Sinalização vertical implantada– SH1.

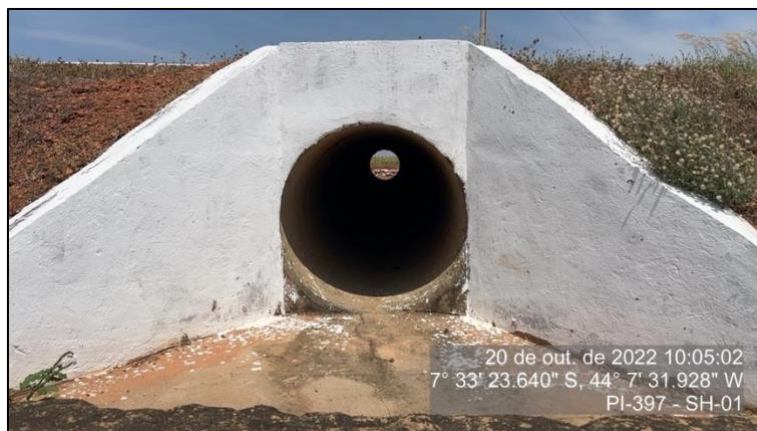
Figura 28 – Bueiro simples 01 localizado no KM 0 do segmento – SH1.

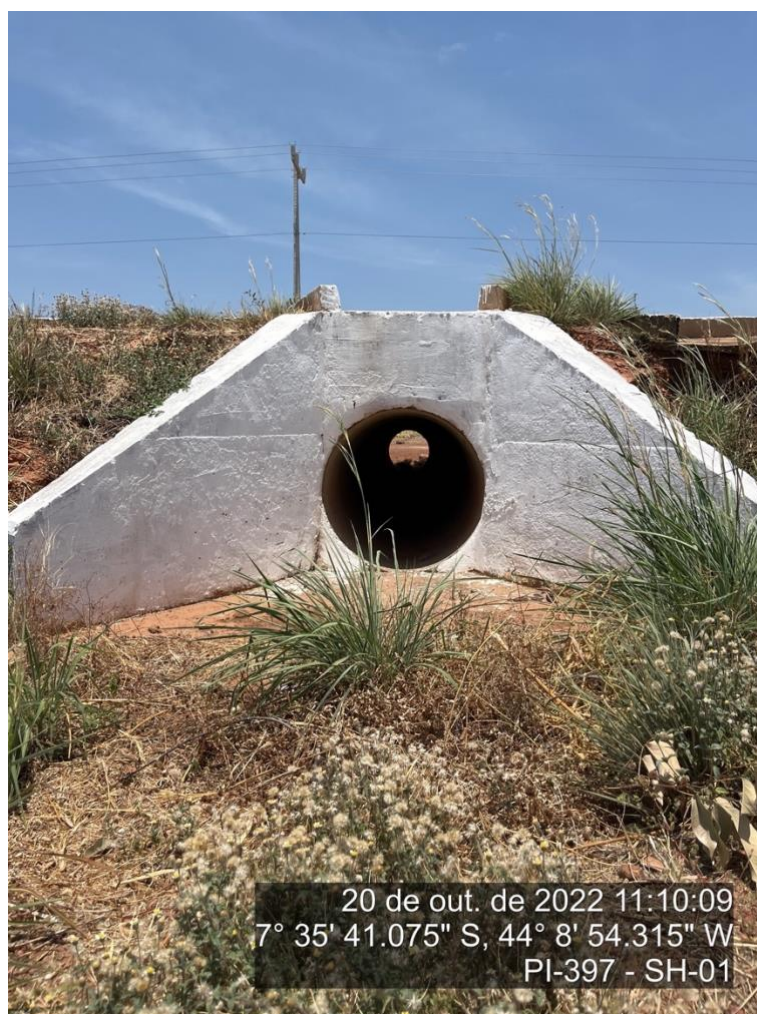
Figura 29 – Bueiro simples 03 localizado no KM 12,70 do segmento – SH1.

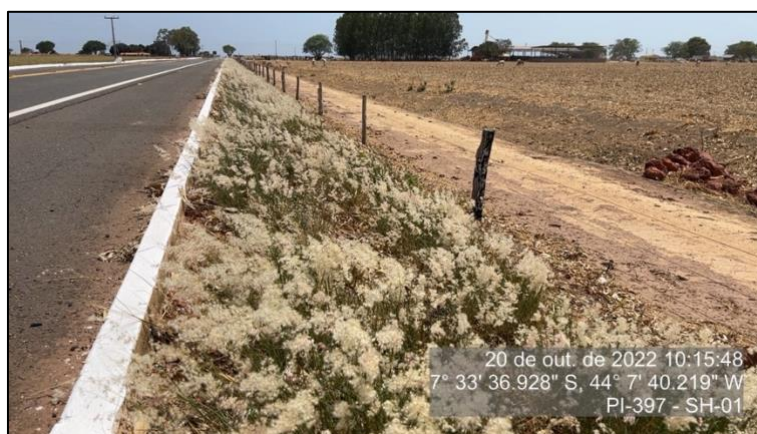
Durante vistoria neste segmento homogêneo verificou-se que a maior parte dos terraplenos ou estruturas de contenção não apresenta risco, não havendo necessidade de intervenção emergencial ao corpo estradal da rodovia, estando o terrapleno desse segmento com estado geral bom e íntegro, conforme demonstrado na Figura 32.

Figura 32 – Terrapleno em boas condições – SH-01

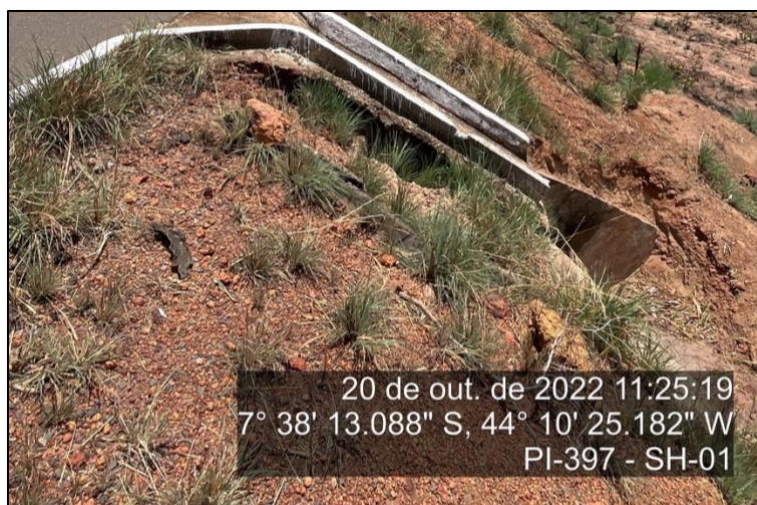
necessitando assim de correção desses pontos para que não se agravem no período chuvoso.

Figura 33 - Erosão pontual próximo à descida d'água (1) – SH-01

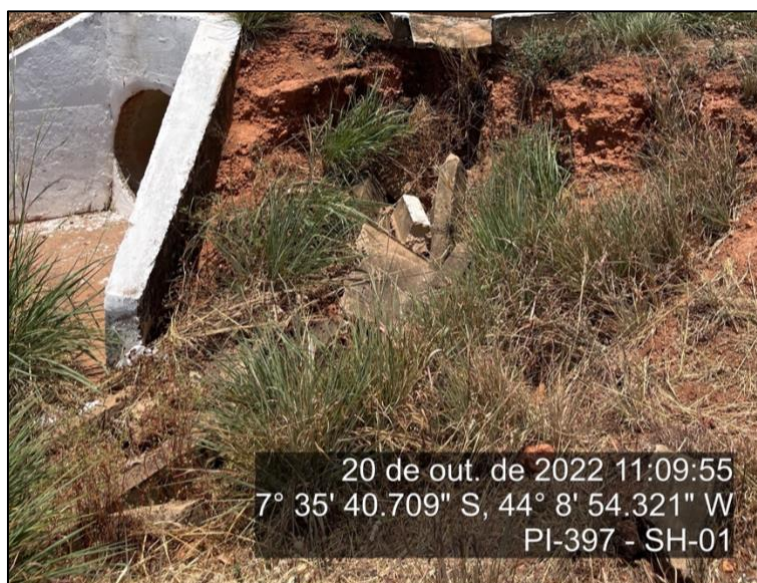
Figura 34 - Erosão pontual causando destruição da descida d'água (2) – SH-01

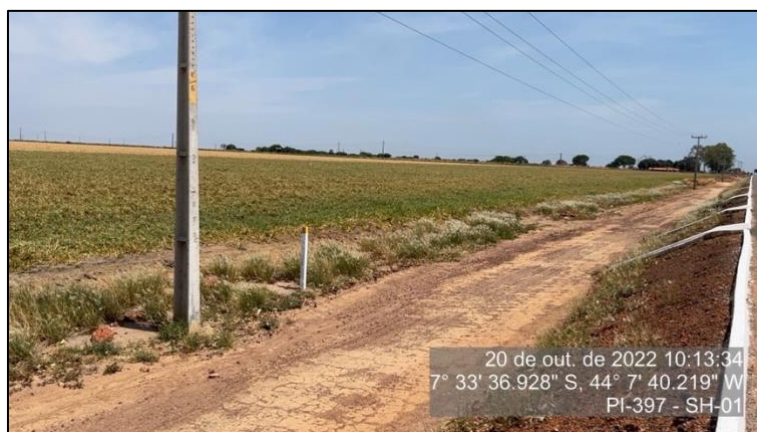
Durante a vistoria no segmento, foi identificado que os serviços de implantação dos delimitadores de faixa de domínio obtiveram continuidade durante o mês de outubro, como pode ser mostrado na Figura 37. Estes delimitadores estão identificados na cor amarela. Para identificar as áreas de reserva legal, os delimitadores estão na cor laranja.

Figura 37 – Delimitadores da faixa de domínio – SH-01

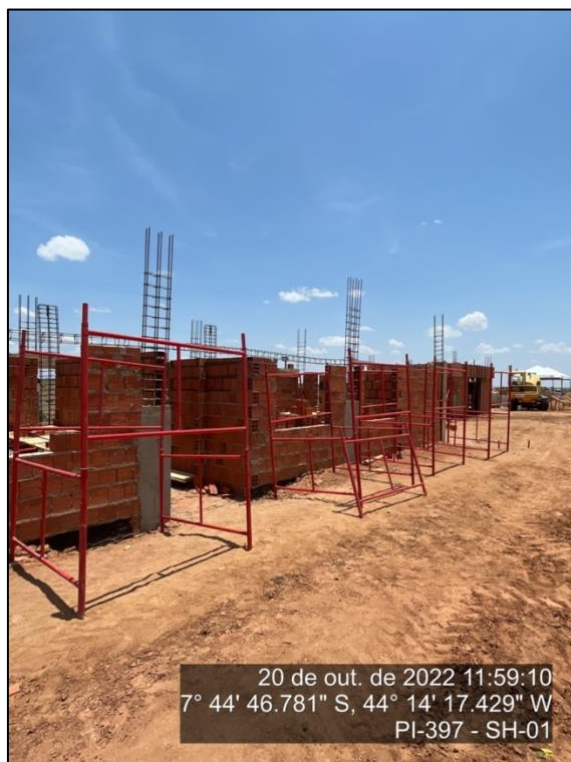
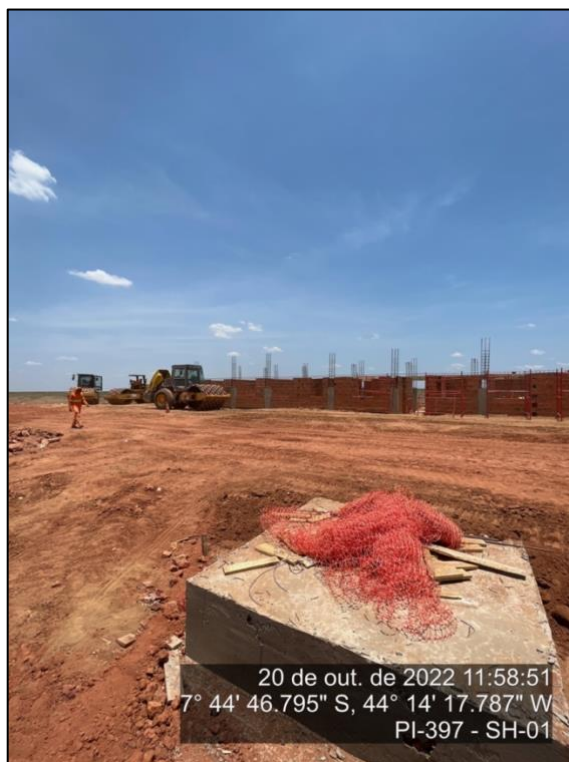
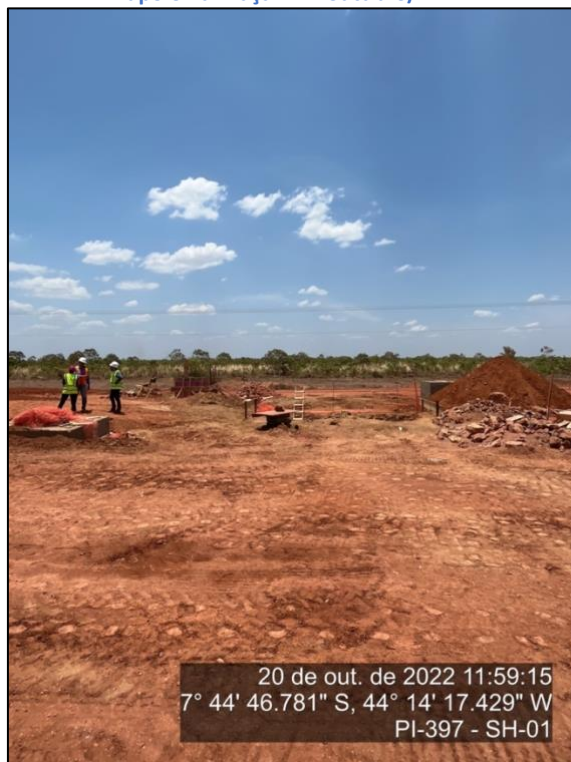
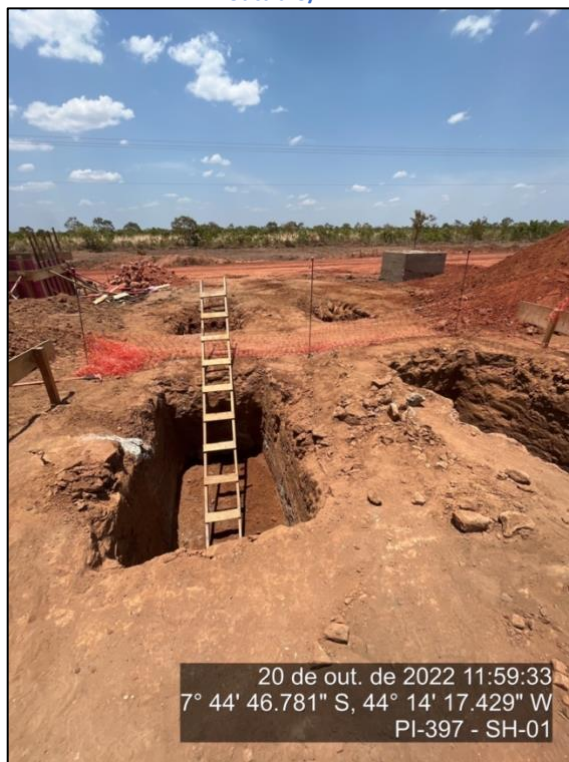
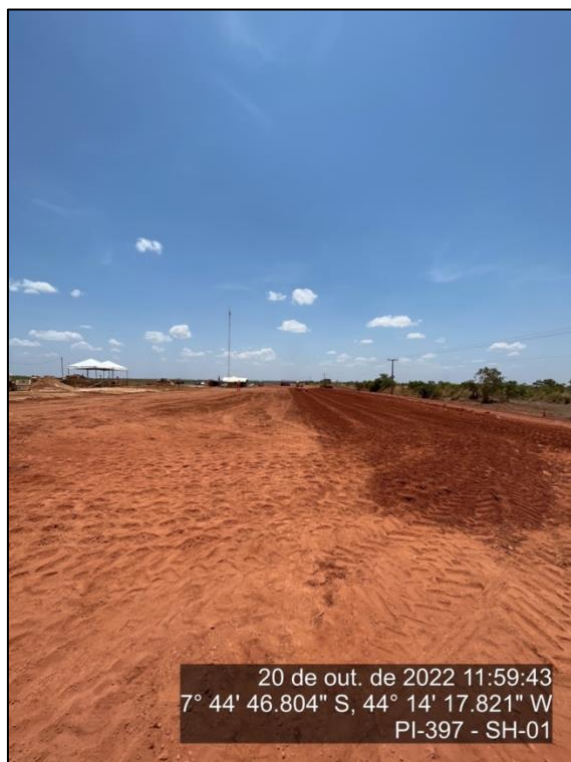
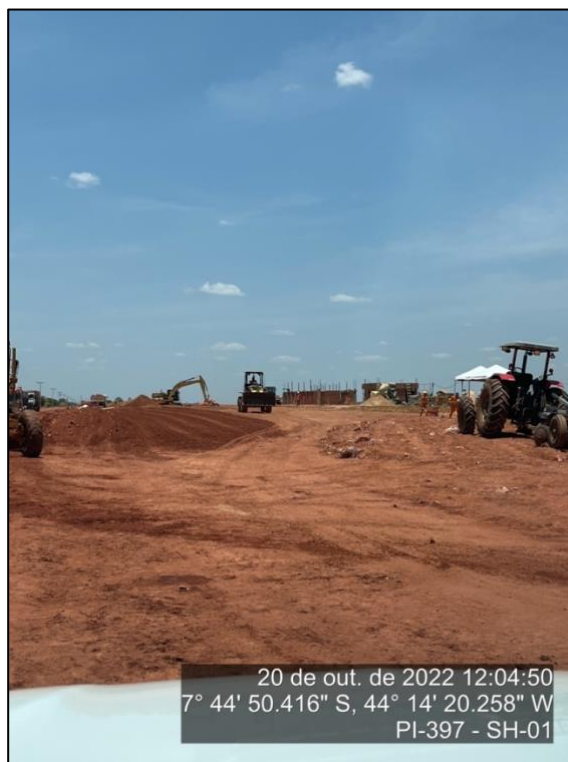
Verificou-se que as obras de implantação da Praça de Pedágio P01 continuam em andamento com evolução nas obras civis e de terraplenagem conforme pode ser visto nas figuras a seguir.

Figura 38 – Execução de obras civis das instalações de apoio na Praça P1 – outubro/22

Figura 39 - Execução de fundações na Praça P1 – outubro/22

Figura 40 – Execução de fundação da Praça P1 – outubro/22

Figura 41 - Execução de fundação da Praça P1 – outubro/22

Figura 42 - Execução de terraplenagem Praça P1 – outubro/22

Figura 43 - Execução de terraplenagem na Praça P1 – outubro/22

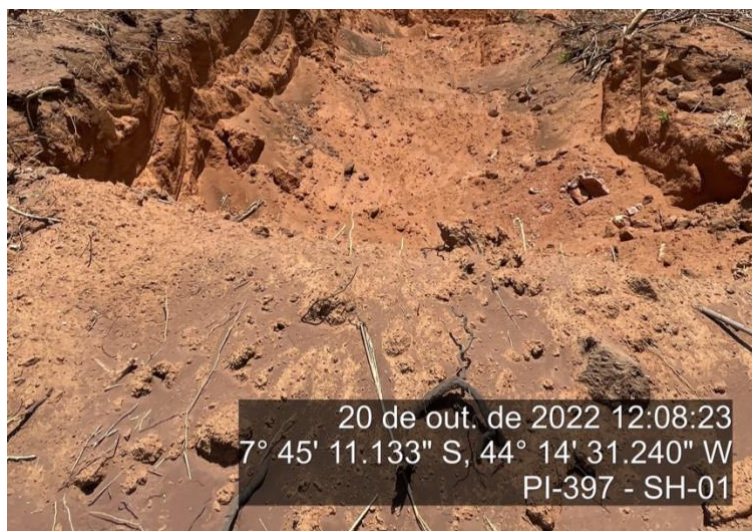
Verificou-se que o empréstimo lateral para as obras de implantação da P01, ocasionou a formação de taludes verticais e subverticais nos bordos da rodovia, como pode ser verificado na Figura 44. Vale ressaltar que estes taludes deverão ser conformados ainda na fase de execução das obras de forma garantir a estabilidade deles, conforme normas aplicáveis.

Figura 44 – Verticais e Subverticais no bordo da rodovia – SH-01

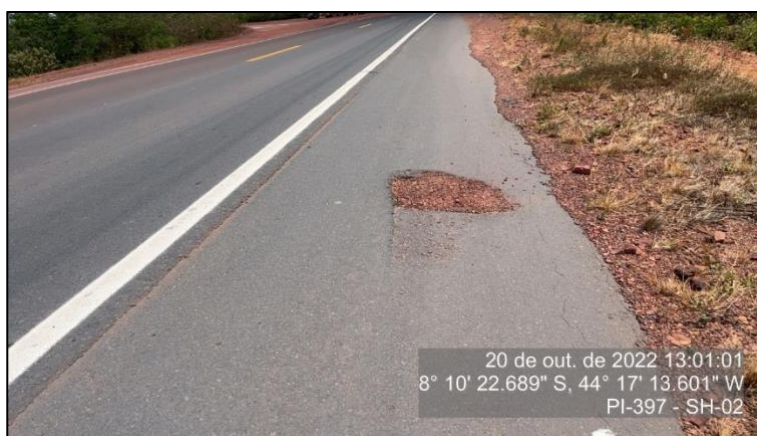
Apesar de apresentar boas condições de maneira geral, foram encontrados, na vistoria de outubro de 2022, buracos no acostamento (como na Figura 47). Portanto, tendo em vista a proximidade do prazo para entrega dos Trabalhos Iniciais e o Item 5.2.1 do PER – Indicadores de Desempenho – Pavimento, onde é determinado que para entrega dos Trabalhos Iniciais não deverá haver buracos tanto no acostamento como na faixa de rolamento, destaca-se novamente a importância de reparos desses buracos no pavimento do referido Segmento.

**Figura 47 - Buraco no acostamento - SH-02**

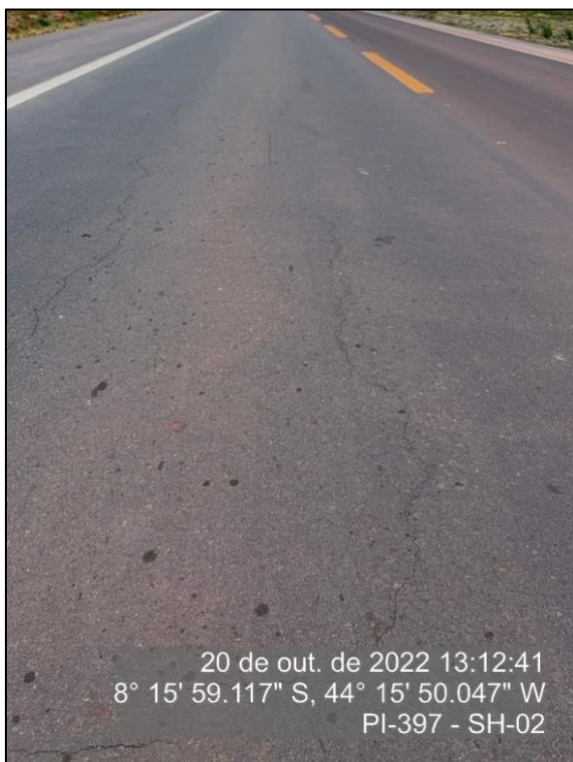
Foi identificada a ocorrência de trincas longitudinais e transversais no pavimento do acostamento e trincas longitudinais no pavimento da faixa de rolamento desse segmento, indicativo de afundamento de trilha de roda na faixa de rolamento, conforme apresentado na Figura 49 e na Figura 50. Apesar de aparentemente não existirem trincas do tipo FC-3, o posicionamento das trincas encontradas na Figura 49, indica possível afundamento de trilha de roda, o que pode impactar nos indicadores de pavimento relativo aos Trabalhos Iniciais. No entanto, é importante destacar que a Concessionária, no Ofício GP/DP/22101701 de 17 de outubro de 2022, informou que a realização da correção dessas patologias já está contratada, com previsão para início em outubro e término em novembro do corrente ano.

Figura 49 - Trinca no pavimento do rolamento - SH-02

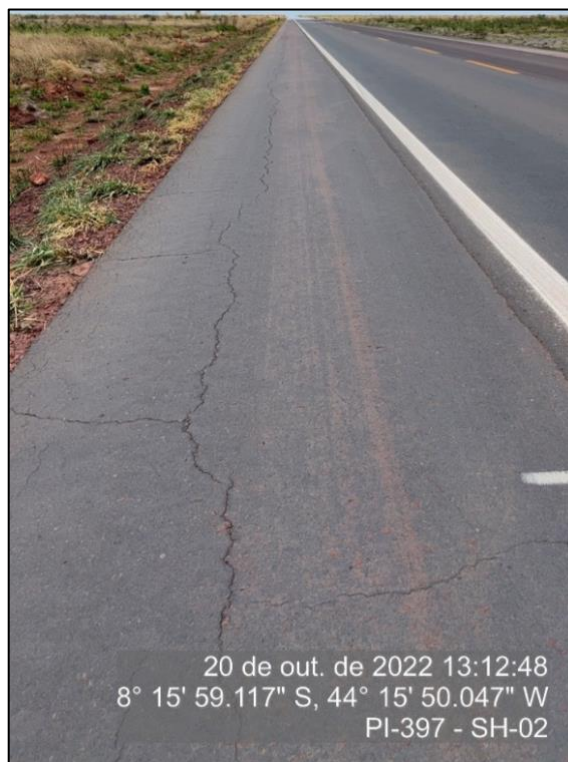
Figura 50 - Trinca no pavimento do acostamento - SH-02

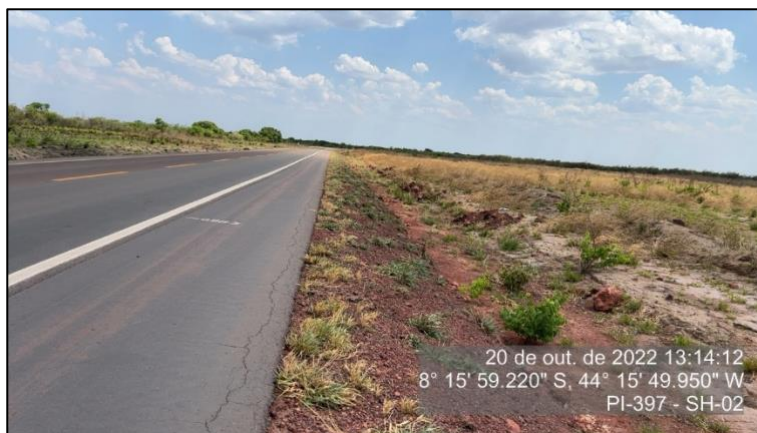
taludes existentes estão em boas condições e tem cobertura vegetal adequado, conforme demonstrado na Figura 52.

Figura 52 - Talude com cobertura vegetal - SH-02

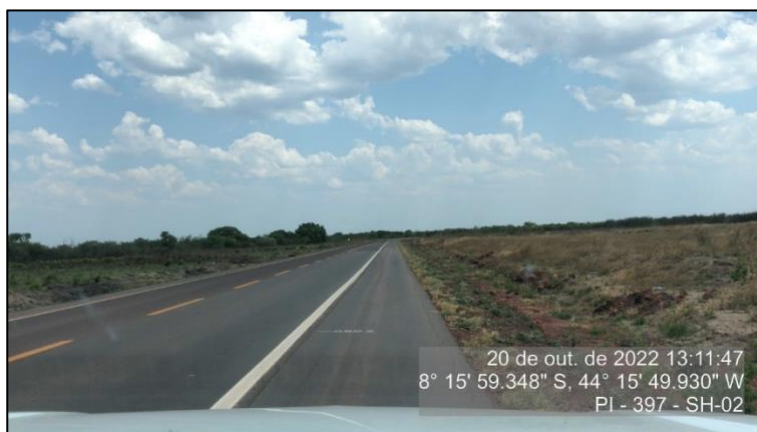
A vegetação nas laterais da pista apresenta-se com altura abaixo do limite de 30 cm determinado pelo PER, conforme exibido na Figura 53.

Figura 53 - Talude com cobertura vegetal e vegetação lateral baixa - SH-02

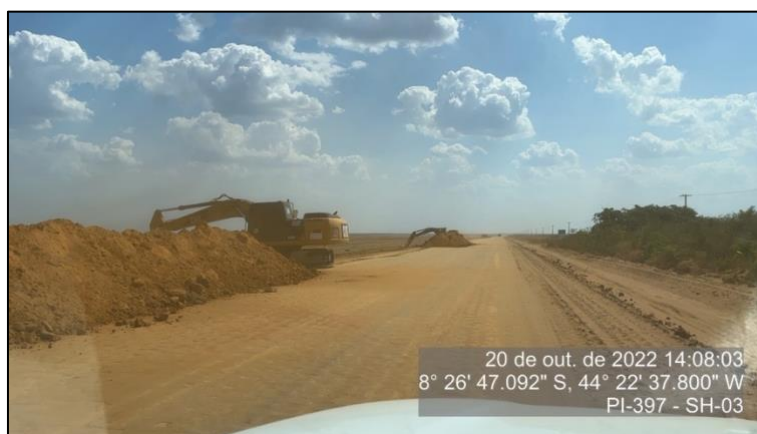
Na vistoria do mês de outubro/22, verificou-se a execução dos serviços de terraplanagem em todo o segmento (Figura 60 e Figura 61), conforme melhor detalhado no item 4.1.3.6 deste relatório.

Figura 61 – Frente de serviço de terraplanagem no SH-03

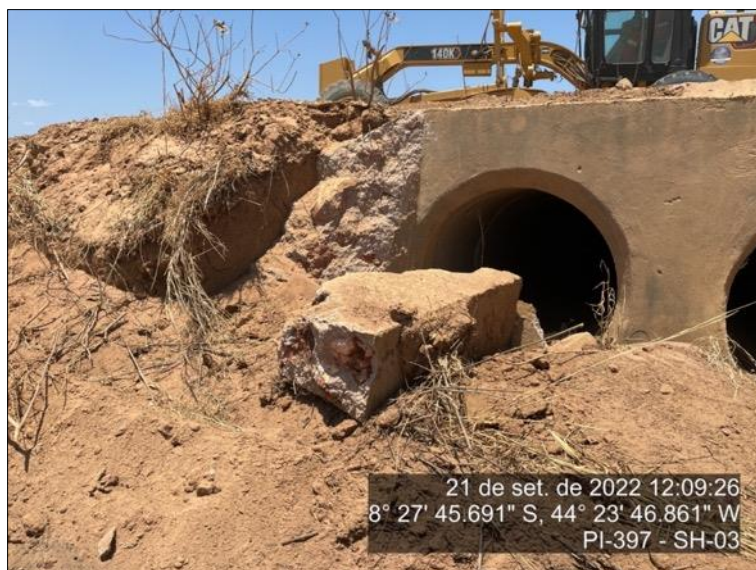
Figura 62 - Bueiro duplo do km 116,60 danificado e obstruído (set/22) - SH-03

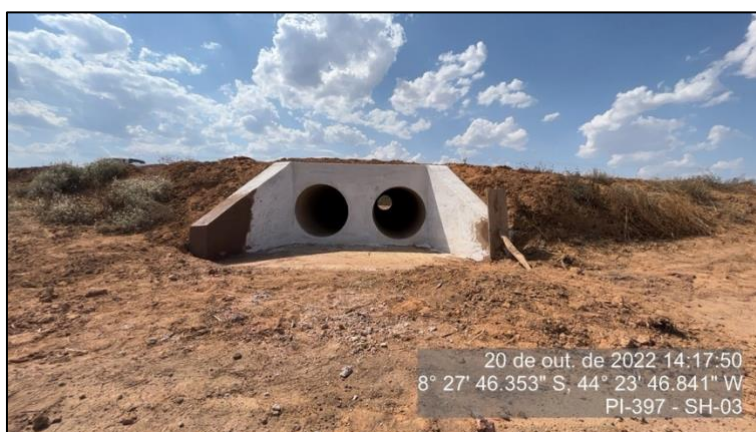
vistoria de outubro/22 foi possível verificar que o bueiro foi reparado e desobstruído, conforme demonstrado na Figura 63.

Figura 63 - Bueiro duplo do km 116,60 reparado e desobstruído (out/22) - SH-03

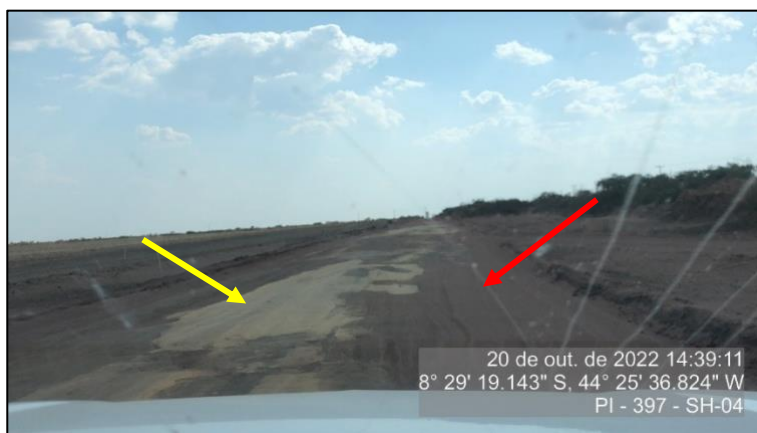
A Figura 71 ilustra o citado acima, dando destaque para a parte rígida (amarelo) e a parte solta da superfície do pavimento (vermelho).

Figura 71 - Superfície do pavimento em leito natural - SH-04

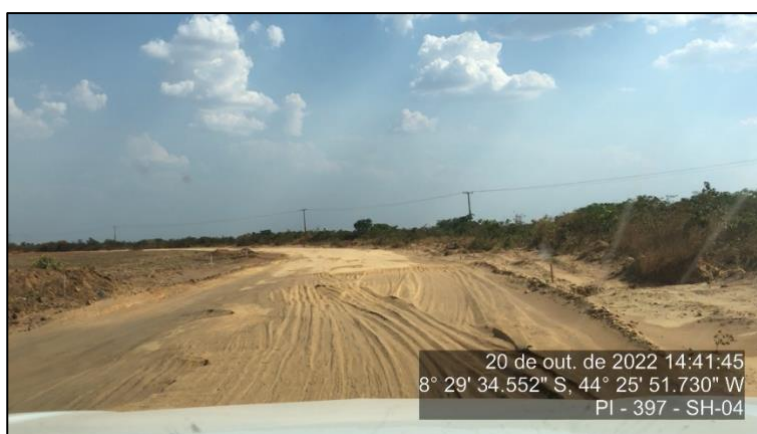
Os serviços de limpeza e roçada do bordo da pista se encontram executados até as proximidades do km 4,70 do Segmento, conforme exibido na Figura 75.

Figura 77 - Final da limpeza - SH-04

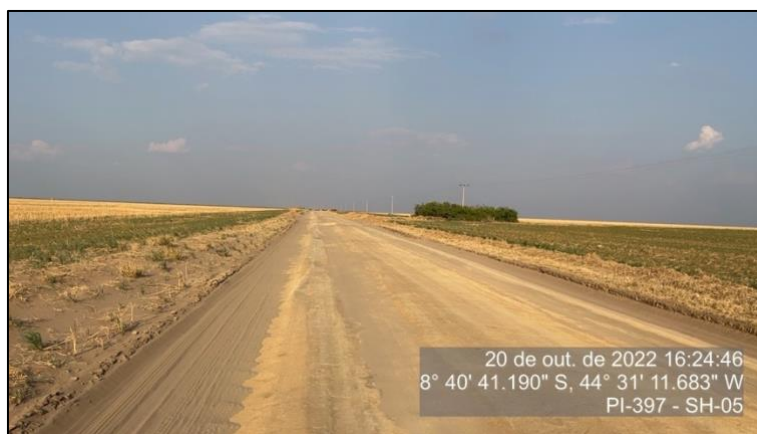
serviços iniciais executados pela Concessionária, conforme demonstrado nas Figura 78.

Figura 78 – Leito estradal após intervenção da Concessionária – SH-5

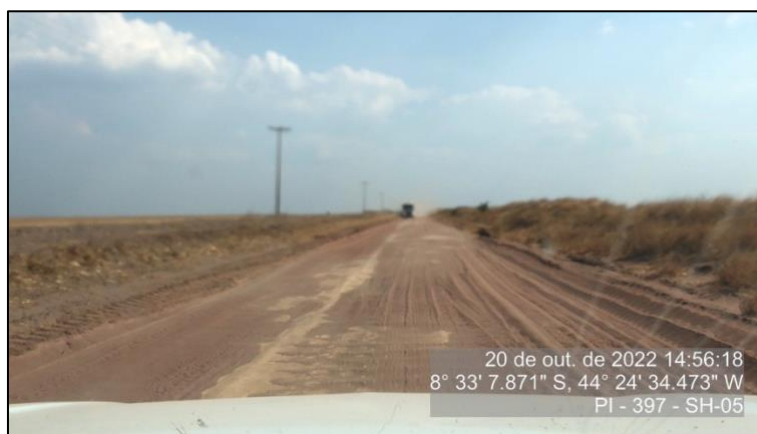
Apesar desse segmento estar em boas condições, foram registrados alguns pontos com material solto, gerando instabilidade ao trafegar conforme mostrado na Figura 79, indicando baixa capacidade de suporte e coesão do material. Esses pontos merecem atenção pois podem gerar interrupção de tráfego em caso de atolamentos. Esta questão já tem sido apontada nos relatórios anteriores deste Verificador.

Figura 79 – Trecho com material solto – SH-05

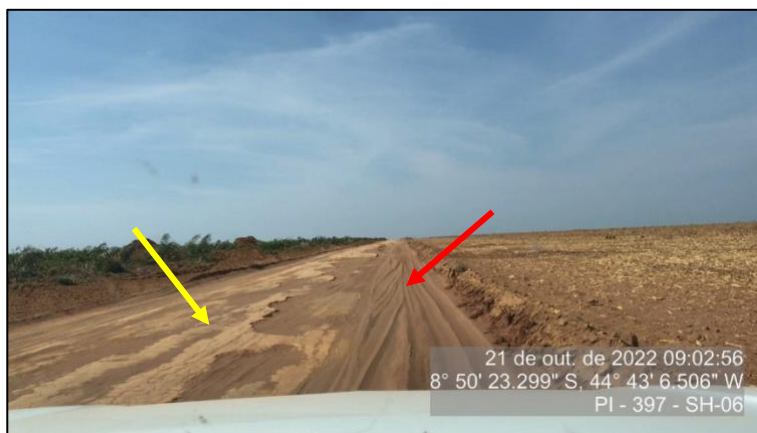
A Figura 86 ilustra o citado acima, dando destaque para a parte rígida (indicada em amarelo) e a parte solta da superfície do pavimento (indicada em vermelho).

Figura 86 - Irregularidade da superfície do pavimento gerada pela compactação parcial do subleito - SH-06

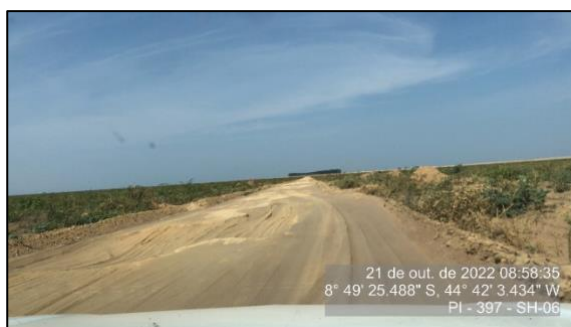
A parte rígida, destacada em amarelo, chega a formar “batentes” que provocam desconforto e danos aos veículos que trafegam na rodovia. Vale pontuar que estes batentes se formaram com grande recorrência no Segmento, diminuindo drasticamente sua trafegabilidade. Exemplos dessas ocorrências podem ser vistos nas figuras abaixo.

**Figura 87 - Batente formado pela compactação do material do subleito - SH-06 – 1**

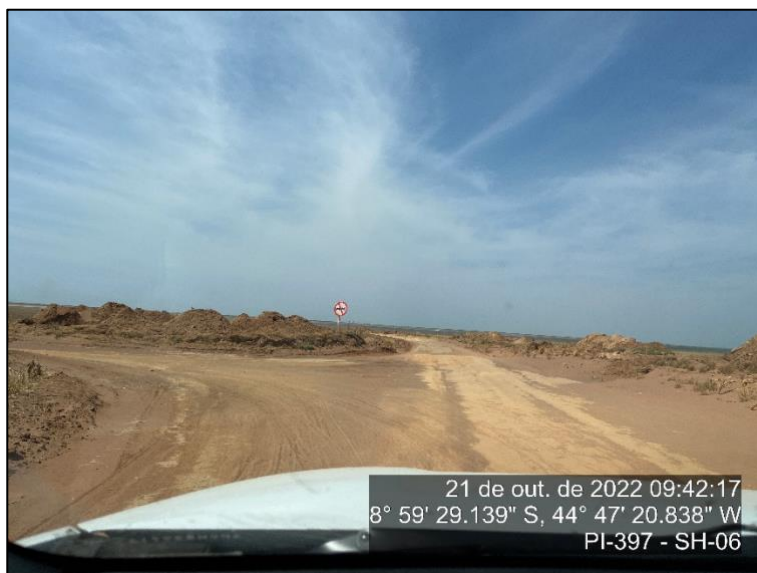
Em relação à sinalização, o Verificador identificou apenas uma placa de sinalização de não ultrapassagem conforme mostrado na Figura 95, no sentido decrescente da Rodovia.

Figura 95 – Placa implantada no Segmento 06

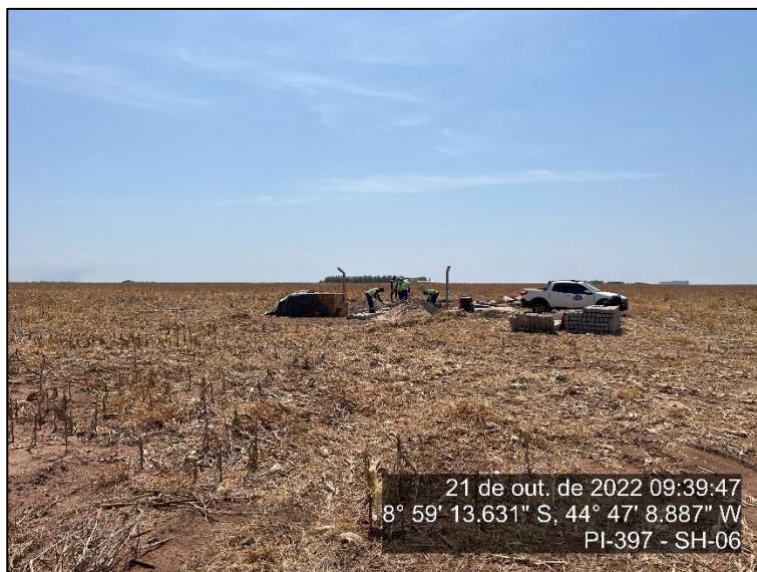
Na vistoria de outubro de 2022 verificou-se a instalação de canteiro de obras para instalação de uma torre de comunicação conforme exibido abaixo.

Figura 97 - Obra de torre de comunicação - SH-06

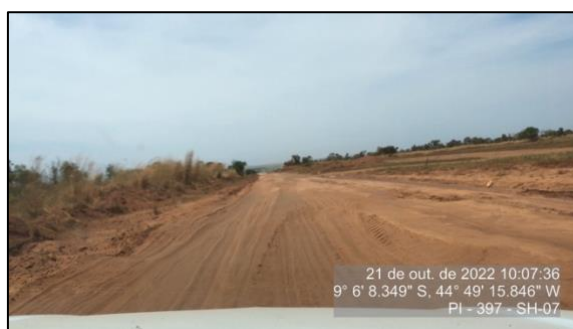
Na vistoria realizada em setembro/22, foi identificada a permanência de alguns pontos com material solto na pista podendo gerar interrupção de tráfego em caso de atolamentos, como pode ser visto na Figura 98 e na Figura 99. Verificou-se, também, que no trecho entre o KM 215,3 e o KM 221,4 do segmento, a pista se encontra bastante deteriorada, causando instabilidade ao trafegar neste trecho, conforme mostrado na Figura 100 e na Figura 101. Esta questão já foi apontada no relatório anterior deste Verificador e tem gerado dificuldade aos usuários da via.

Figura 98 – Ponto com material solto – SH-07

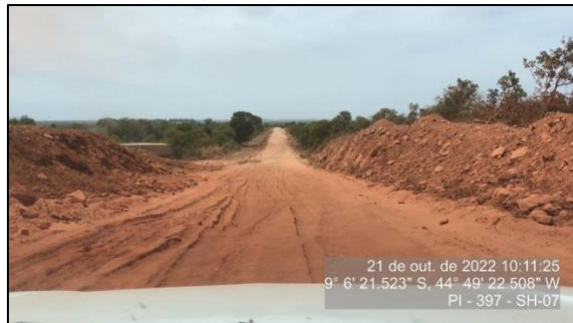
Figura 100 – Pista deteriorada – SH-07

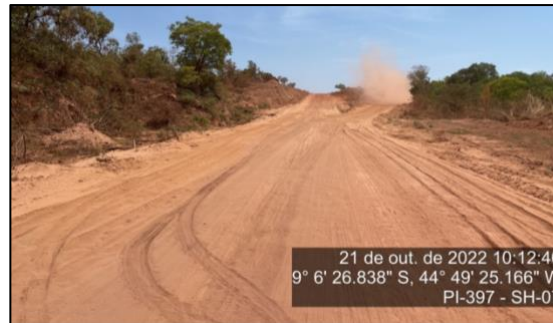
Figura 101 – Pista deteriorada – SH-07

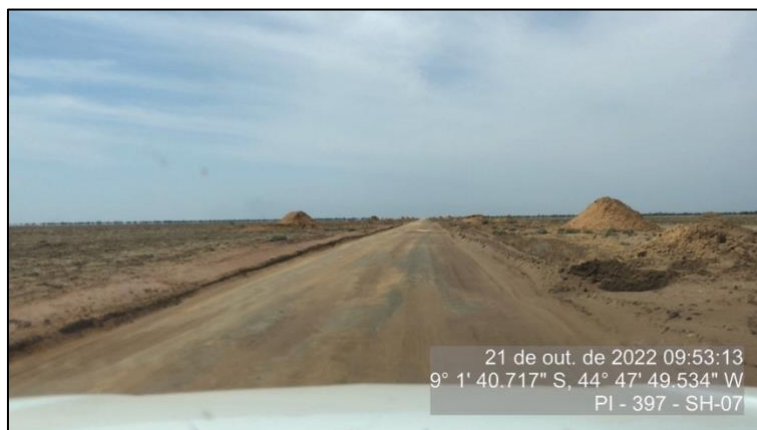
Em alguns trechos desse segmento foi possível constatar que o leito estradal possui elevação inferior aos bordos da rodovia, conforme demonstrado na Figura 102. Essa condição pode gerar acúmulo de águas pluviais no leito estradal, motivo pelo qual destaca-se a necessidade de manutenção periódica, bem como avaliação dos trechos que necessitam ter o greide levantado para atendimento aos pré-requisitos do PER relativos aos Trabalhos Iniciais, mais especificamente no seu item 1.1.13 – *Elevação de Greide da Rodovia*.

Figura 102 – Leito da pista com a elevação inferior aos bordos da rodovia - SH 07

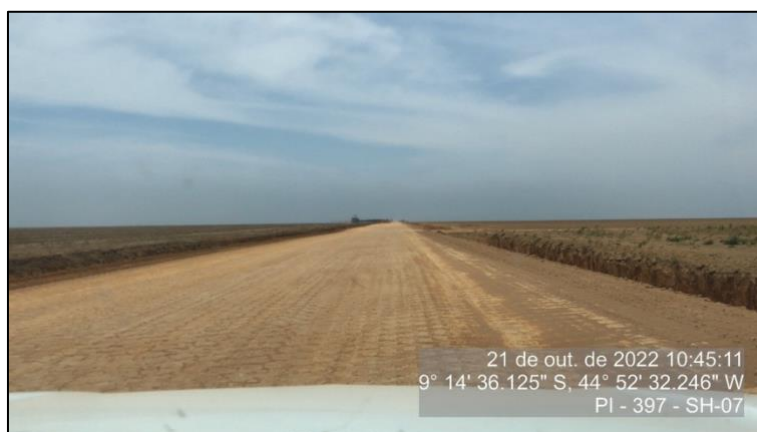
Vale ressaltar que já foram iniciadas as obras de melhoria e ampliação neste segmento, conforme melhor detalhado no item 4.2.4.6, o que por si só garantem o levantamento do greide e a correção da maioria dos problemas existentes em relação à trafegabilidade, conforme mostrado na Figura 103.

Figura 103 - Plataforma da rodovia após serviços de terraplenagem - SH-07

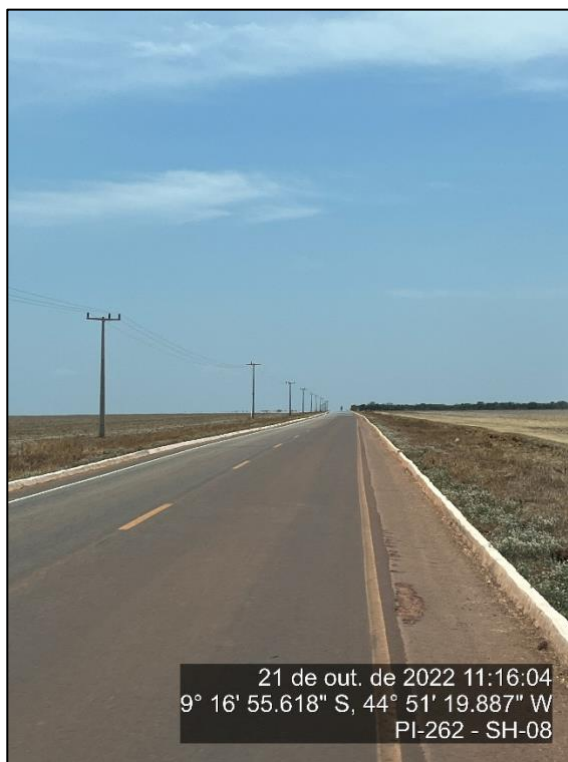
Figura 114 - Buraco no acostamento - SH-08

- Foram encontrados buracos (ver Figura 114 e Figura 115) no acostamento do pavimento.
- Foram encontrados danos no rolamento do pavimento (Figura 116).

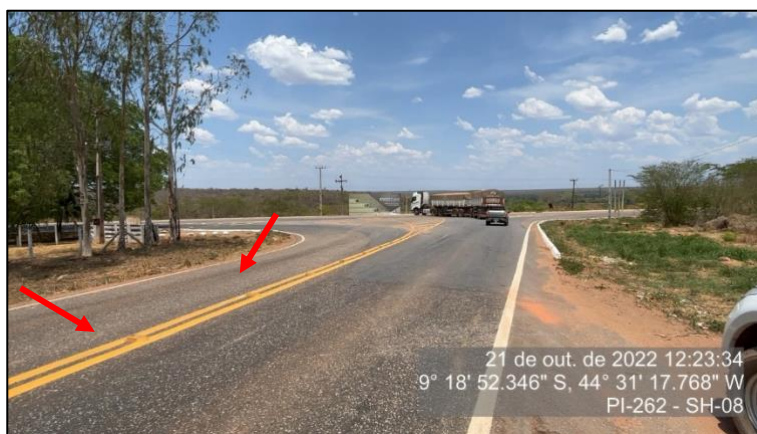
Figura 119 - Tachas refletivas instaladas na interseção - SH-08

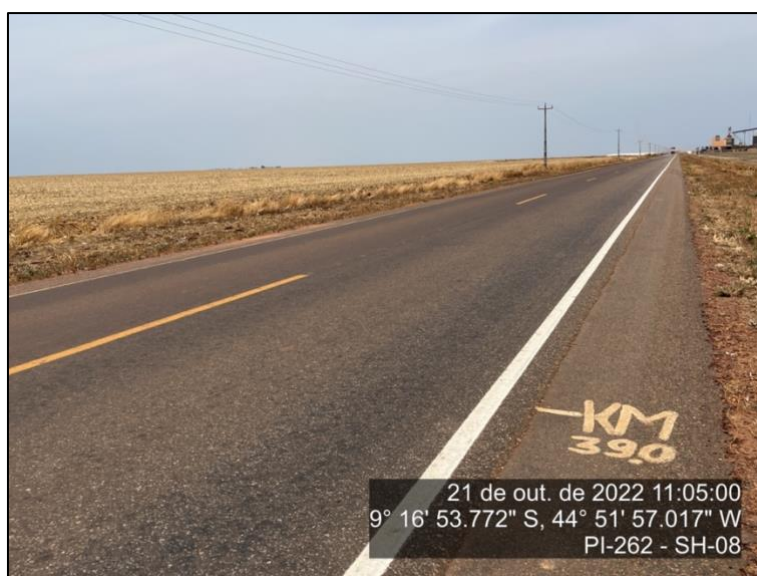
Figura 122 - Ausência de marco quilométrico – SH-08

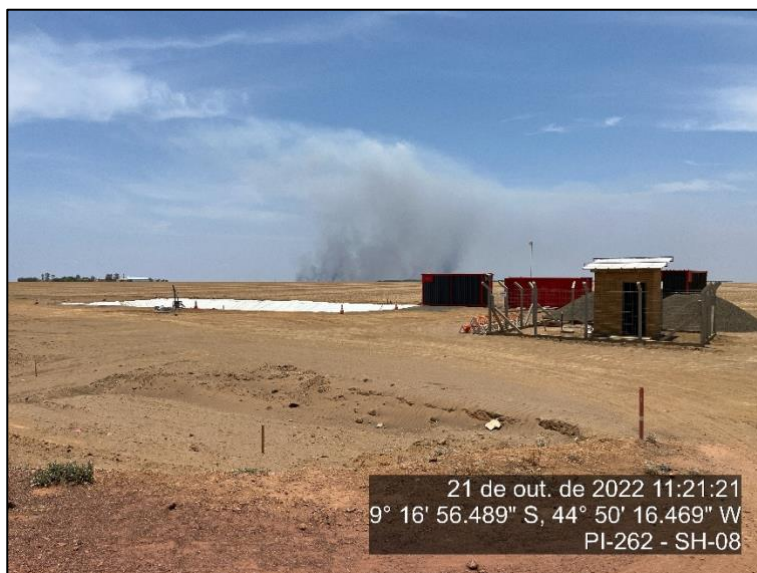
Figura 127 - Canteiro da P4 - SH-08

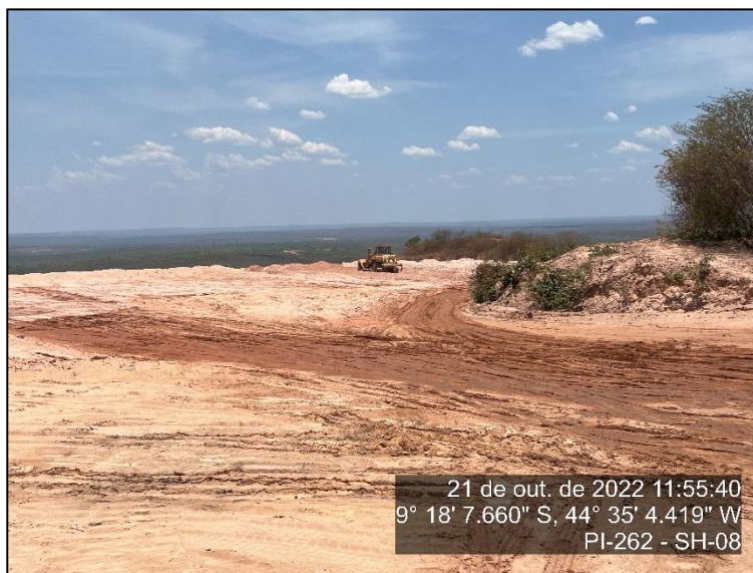
Figura 130 - Bota-fora da obra de correção do traçado do km 33 - SH-08

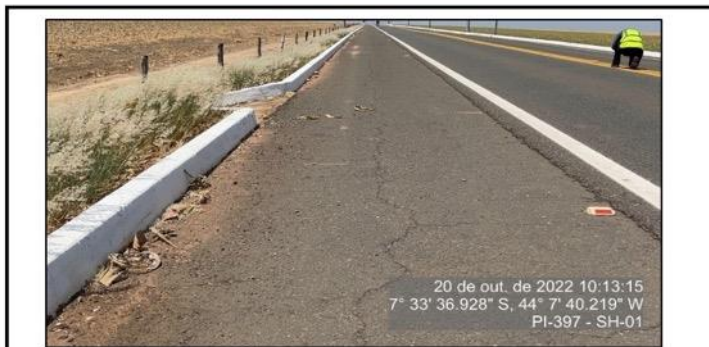
Trincas longitudinais e transversais no pavimento asfáltico do acostamento.

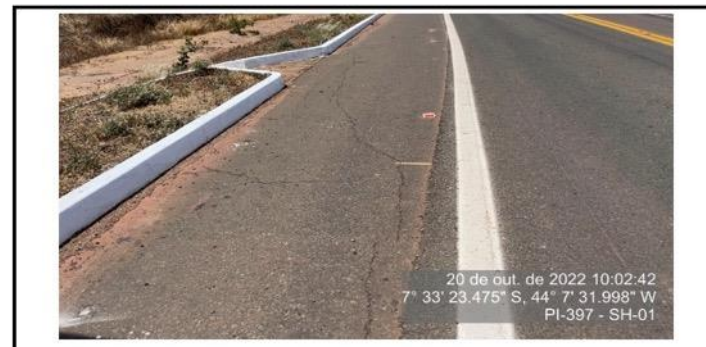
Trincas longitudinais e transversais no pavimento asfáltico do acostamento.

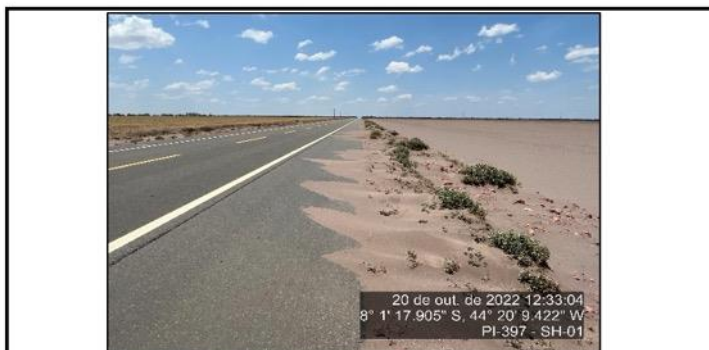
Material solto sendo depositado no pavimento da pista

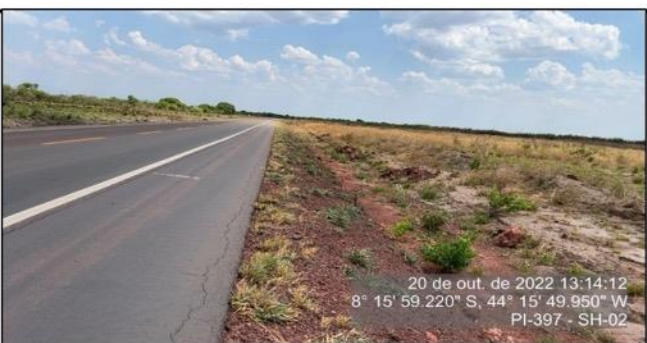
Trinca no acostamento e talude com cobertura vegetal - SH-02

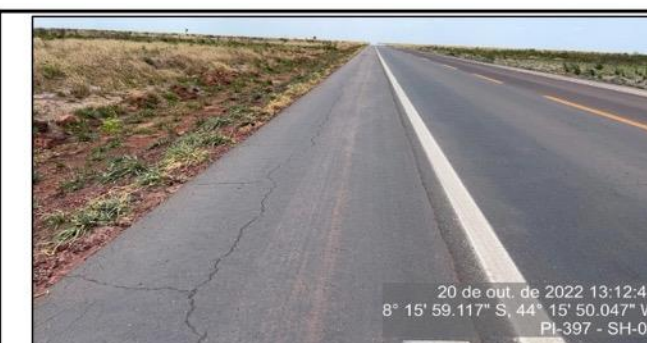
Trinca no acostamento - SH-02

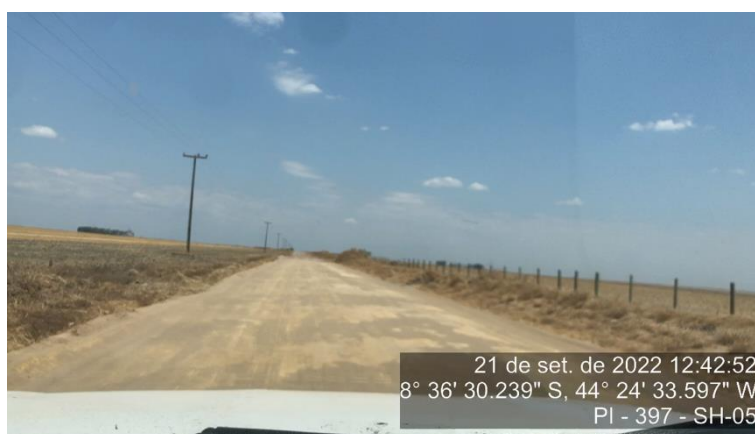
Figura 3 - Postes Existentes - SH-05
