TERMINAIS RODOVIÁRIOS

RELATÓRIO TRIMESTRAL

RELATÓRIO TRIMESTRAL DOS CONTRATOS DE CONCESSÃO TERMINAIS RODOVIÁRIO DE TERESINA, PICOS E FLORIANO EXERCÍCIO – ABRIL A JUNHO DE 2021.

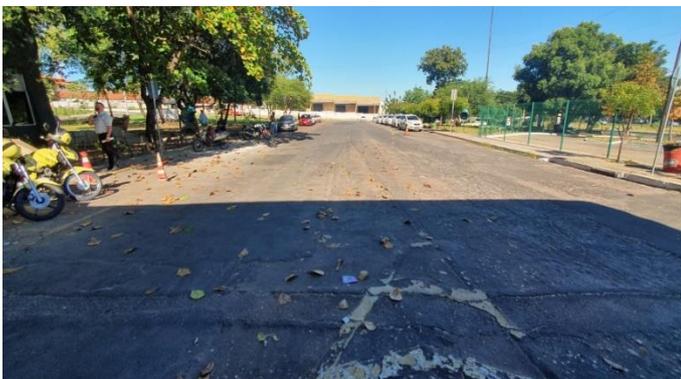
Acesso ao Terminal Rodoviário – Foto 01

- ✓ Cronograma detalhado e atualizado, com as informações de custos, do controle das atividades e destacando as prioridades.
- ✓ Relatório técnico da execução do serviço de pavimentação asfáltica, sinalização horizontal e vertical com ênfase na ausência da faixa de pedestres do acesso ao Terminal Rodoviário, informando às atividades que foram realizadas, custos e prazos.

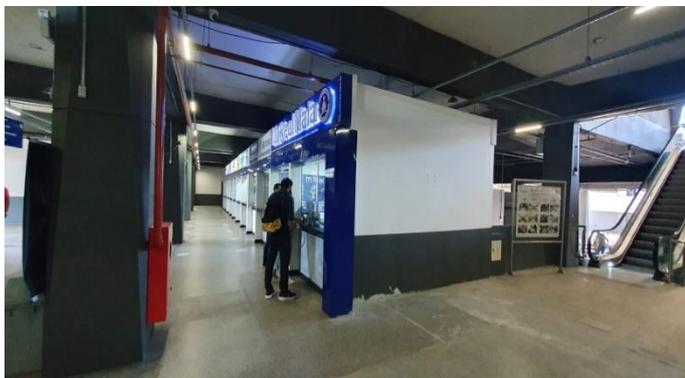
Banheiro Público (Fechado) – Foto 04

- ✓ A empresa deverá apresentar projeto executivo (planta baixa, custos e cronograma) e um relatório técnico sobre o problema do banheiro público que se encontra interditado, localizado no pavimento térreo.

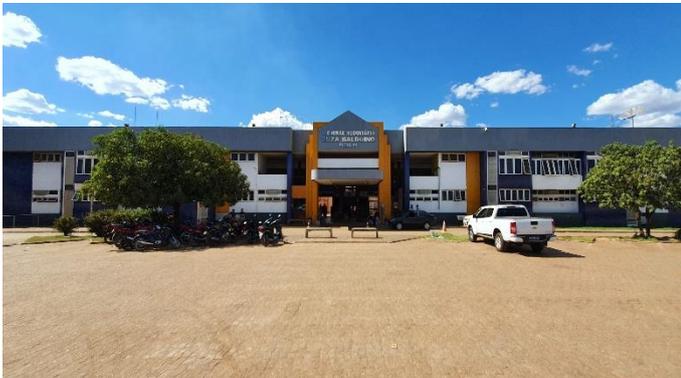
Acesso ao Terminal Rodoviário – **Foto 09**

- ✓ Com relação a entrada principal do terminal, a Concessionária deverá concluir a reforma do piso no estacionamento dos veículos de passeio, quanto aos buracos existentes, a calçada de pedestres que encontra-se inacabada e a iluminação externa que está sendo realizada por holofotes instalados no beiral da edificação.

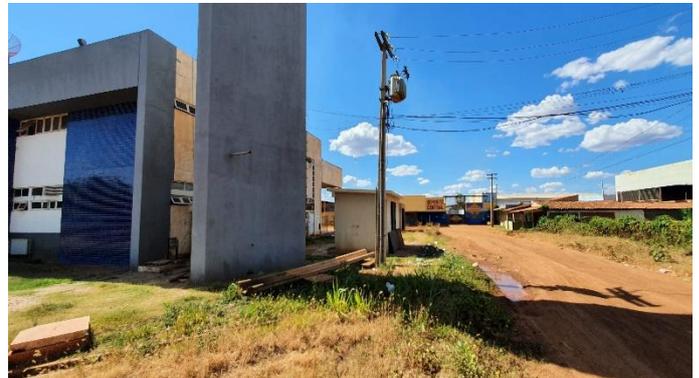
Rua Lateral ao Terminal – **Foto 10**

- ✓ Outro ponto crítico diz respeito a necessidade de intervenção nas Ruas 223,224 e 225, adjacentes ao Terminal Rodoviário de Picos, face a degradação do pavimento e condição estrutural e funcional das referidas ruas e como afeta, consideravelmente, a prestação dos serviços do Terminal Rodoviário. Foram realizadas várias tratativas com a Prefeitura Municipal de Picos, através de reuniões e visitas da Superintendente e Prefeito, mas até a presente data não foi tomada nenhuma providência por parte da prefeitura.

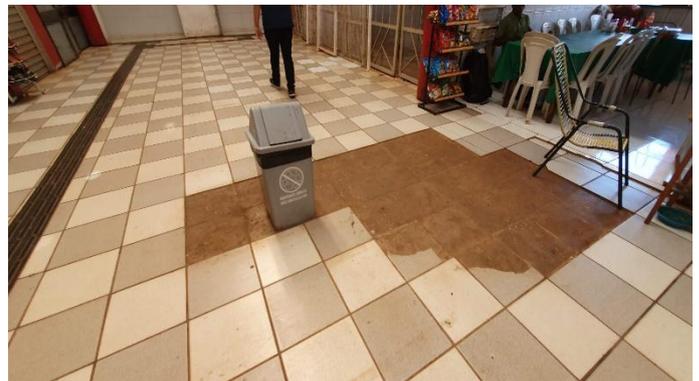
Falta de Manutenção Piso – **Foto 12**

- ✓ A Concessionária deverá concluir o reparo do piso no pavimento térreo, na área do comércio, e realizar a sinalização de reparo de forma adequada, para não provocar nenhum tipo de acidente.

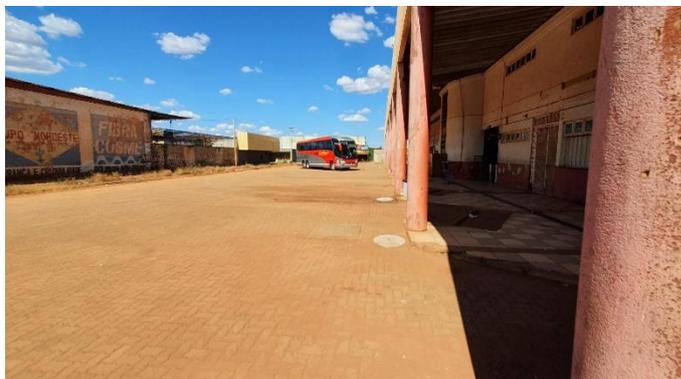
Área de Embarque e Desembarque – Foto 16

- ✓ Os hidrantes localizados no piso superior encontram-se destruídos, com as tampas soltas, e preenchidos por lixos jogados pelo público.
- ✓ Na área de embarque e desembarque do terminal, a Concessionária realizou a instalação do piso tátil sem que houvesse antes o reparo por completo do piso.

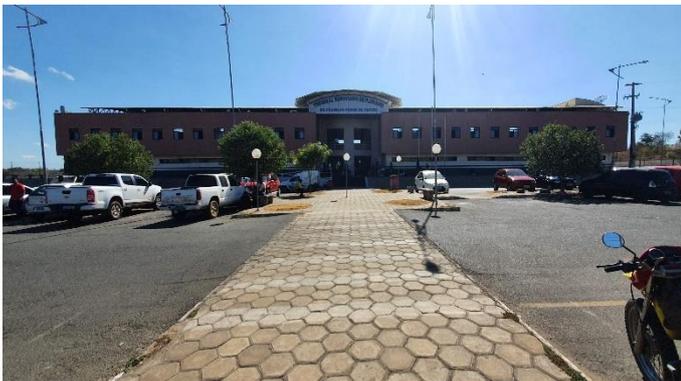
Acesso ao Terminal Rodoviário – Foto 17

- ✓ Com relação a entrada principal do terminal, a Concessionária deverá concluir a iluminação externa que está sendo realizada por holofotes instalados no beiral da edificação e conserto dos buracos no calçamento de pedestre e dos bancos que encontram-se destruídos.

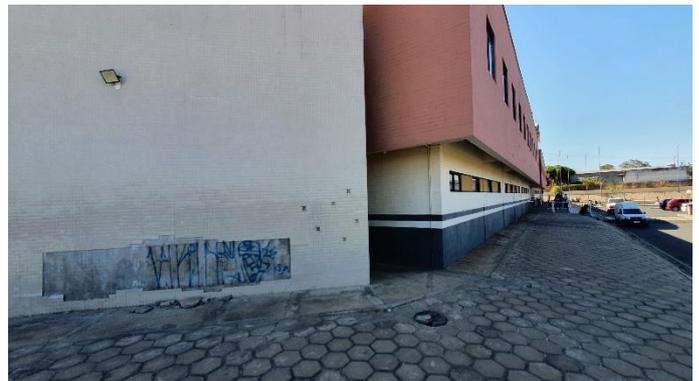
Revestimento Externo do Terminal – Foto 18

- ✓ A Concessionária deverá realizar o reparo do revestimento da parede da edificação localizado do lado esquerdo no estacionamento de veículos, e também executar a pintura de todo o terminal que se apresenta com aparência de desgastes.

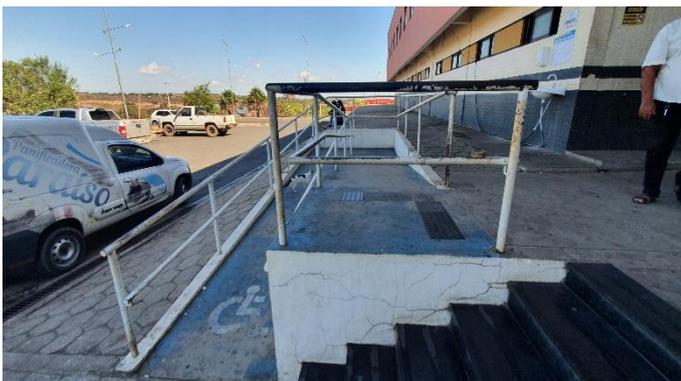
Rampa de Acesso ao Terminal – Foto 19

- ✓ Realizar o reparo da escada de acesso ao estacionamento de veículos, que possui um degrau destruído e demais degraus desgastados.
- ✓ Foi realizada a desobstrução da porta de acesso ao hidrante, localizado no pavimento térreo, na área dos comércios.

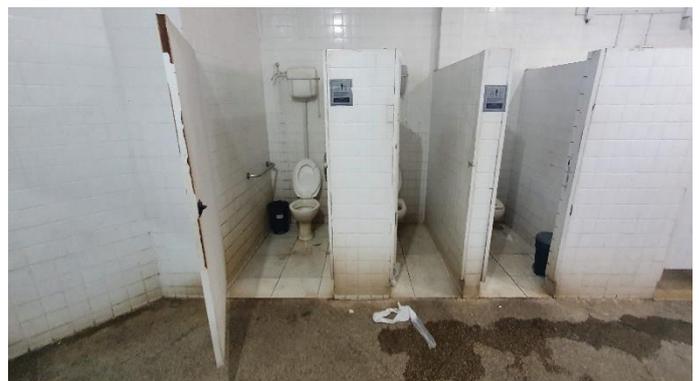
Banheiro Masculino – Foto 22

- ✓ Os banheiros encontram-se sujos, sem manutenção e com aparência de descuido com o local.
- ✓ A rampa de acesso para deficientes para o pavimento superior está com piso inacabado, borrachas soltas, com falta de manutenção e a estrutura fica balançando com o uso regular do equipamento.

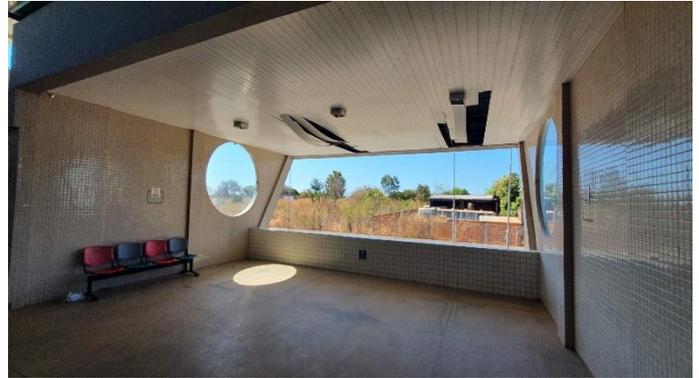
Teto sem Manutenção – Foto 24

- ✓ No piso superior o forro localizado do lado direito do terminal está em partes destruídas.
