RELATÓRIO TRIMESTRAL
04/2023
CONTRATO 07 - SEAD – RIO POTI ENERGIA

UFV
CAMPO MAIOR

A RIO POTI CONCESSIONÁRIA USINAS SOLAR PIAUÍ I E II SPE LTDA, localizada na Rua Telesforo do Vale, 466, Centro, Campo Maior, PI, Brasil - CEP 64290-000, vem, por meio de seu representante legal, apresentar o Relatório Trimestral 04/2023, Usina Campo Maior.

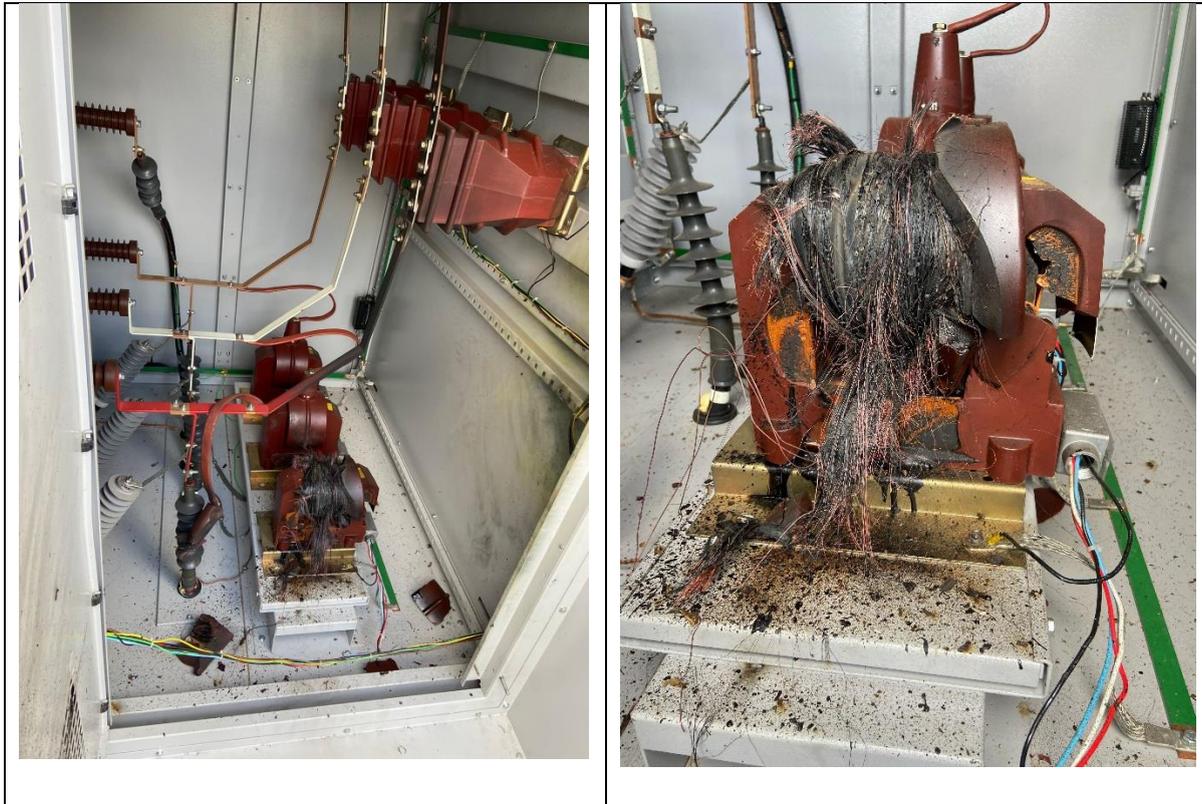
Somente em 27 de dezembro recebemos a visita da Equatorial para análise técnica do sistema de medição. Na ocasião foi descoberto que o TP (transformador de potencial) de medição da Equatorial estava estourado dentro do cubículo lacrado, de responsabilidade da mesma, conforme imagens abaixo.

Foi informado pela Equatorial que uma nova programação seria realizada para substituição do TP de medição.

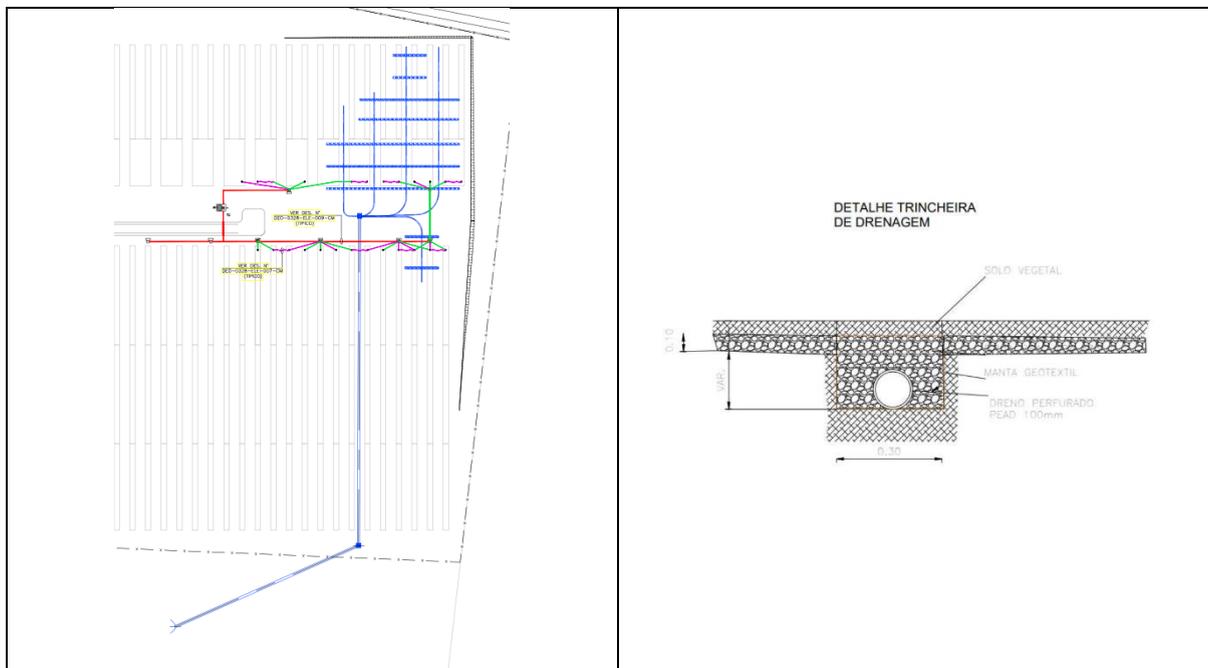
Em função do acúmulo de água na área situada ao fundo da usina. Foi realizado uma nova topografia para verificação da execução da terraplenagem e análise em conjunto do projeto de terraplenagem e drenagem.

Após conclusão da topografia, foi decidido pela elaboração de um projeto complementar de drenagem para corrigir o problema. Abaixo segue a ilustração dos detalhes da concepção do projeto realizado com previsão para início das obras em fevereiro de 2024, com a chegada do material.

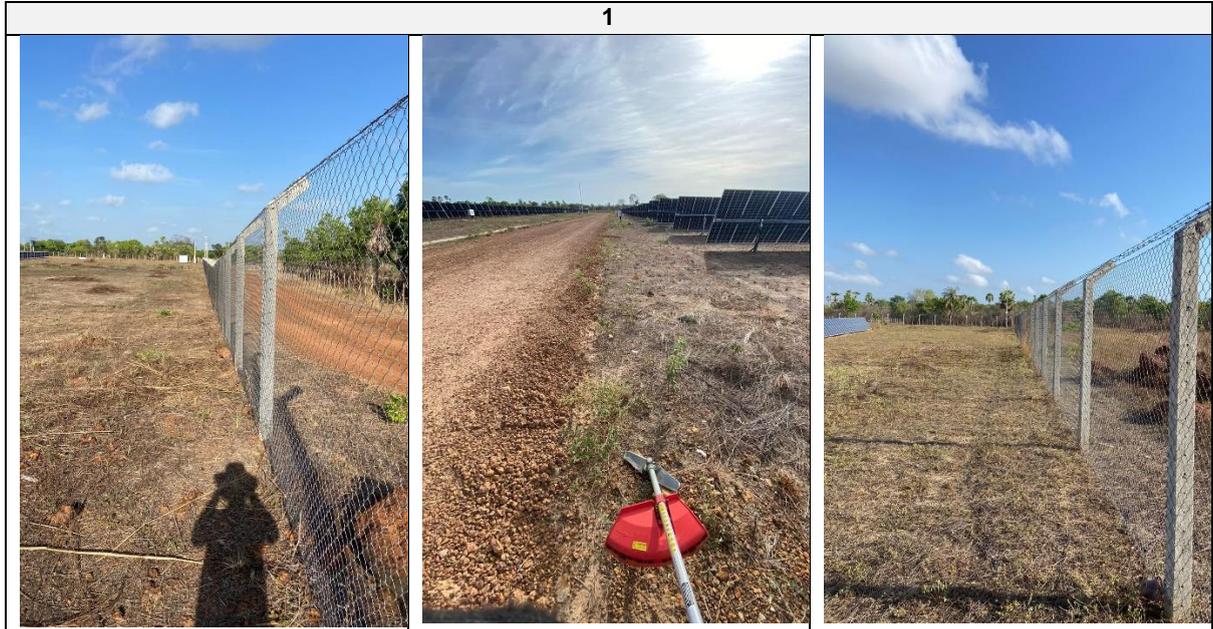
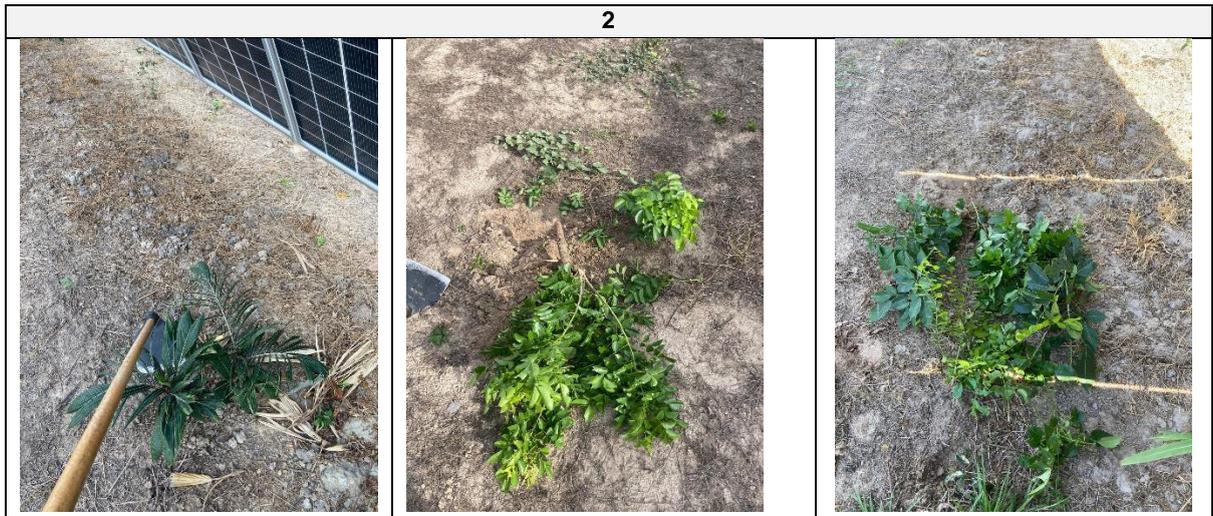
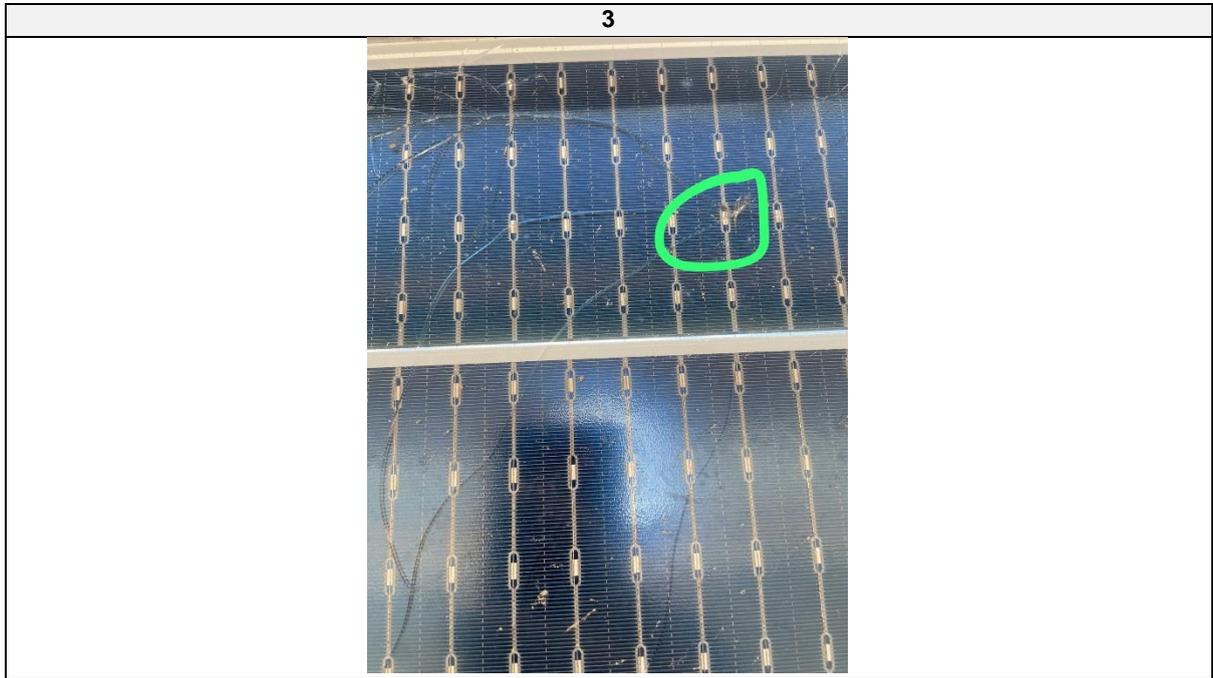
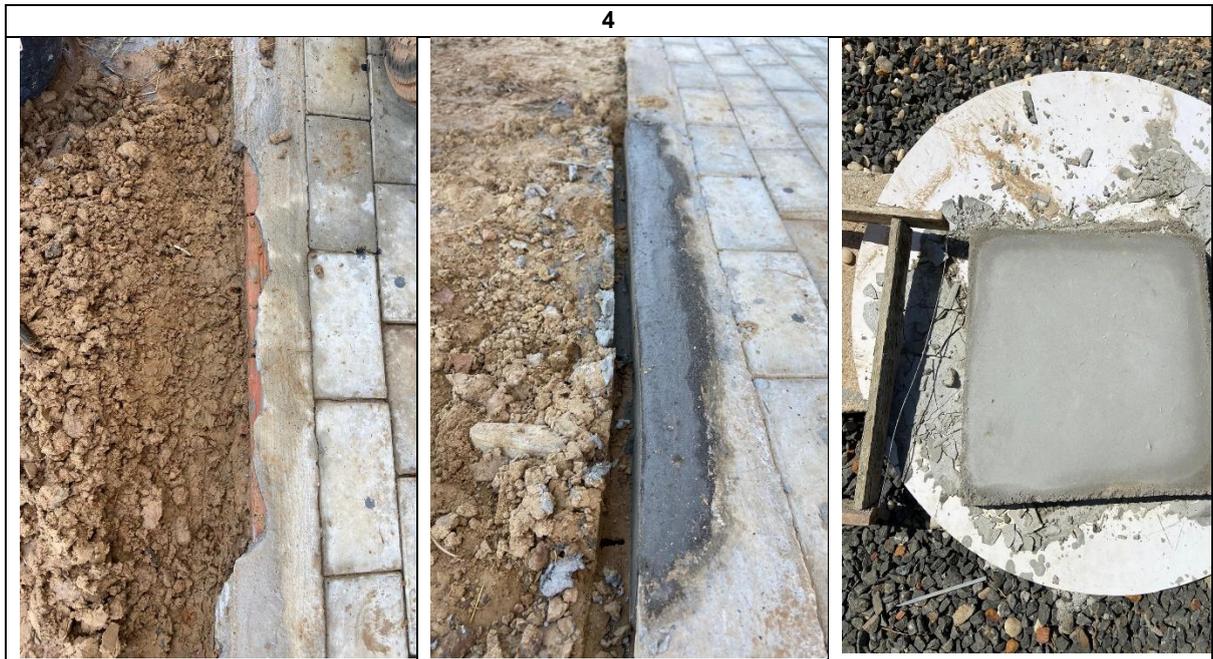
1. Roçagem da área perimetral
2. Remoção de plantas tipo folhas largas com enxada
3. Troca de módulo quebrado
4. Reparo da calçada e confecção de tampas de caixa de passagem

Durante o período foi encontrado um módulo quebrado no tracker 26, de nº35, o qual foi trocado de imediato, no dia 06/11.
