**Relatório Trimestral CMOG 2023/SEGOV-PI/GAB/SUPARC/CMOG** Teresina/PI, 10 de janeiro de 2023.

**RELATÓRIO TRIMESTRAL DOS CONTRATOS DE CONCESSÃO TERMINAIS RODOVIÁRIOS DE TERESINA, PICOS E FLORIANO EXERCÍCIO – JULHO A SETEMBRO DE 2022.**

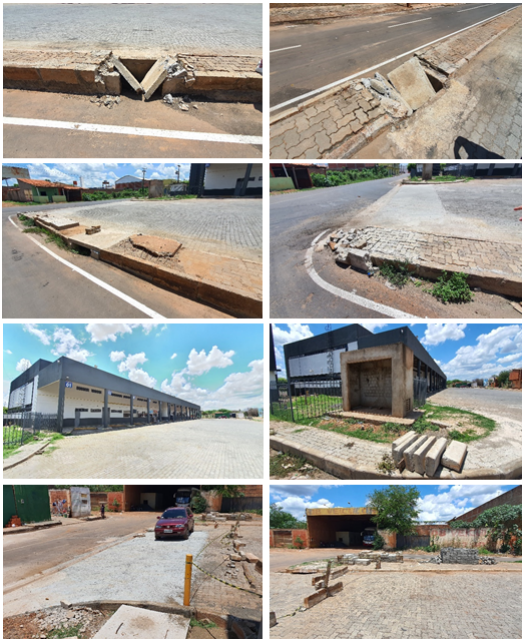
- **Calçamento do Pátio de Manobras e Sistema de Gás**

A situação apontada nas fotos abaixo se dão em razão pela quebra do calçamento durante a manobra de um ônibus. A Concessionária já está procedendo o conserto.

- o pátio de manobra dos veículos de transporte de passageiros recebeu novo calçamento dos dois (entrada e saída).

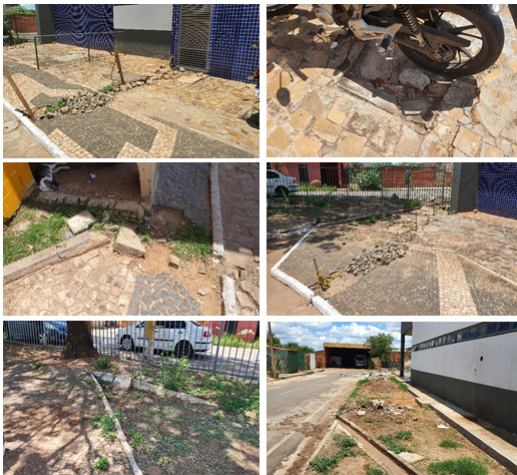
- Calçada localizada na frente do Terminal

- os hidrantes localizados no piso superior encontram-se avariados.
- algumas cadeiras do Terminal estão avariadas.
- a calçada localizada na frente do Terminal está quebrada. Segundo o técnico que acompanhou a equipe do CMOG durante a visita, ela será consertada, mas não forneceram prazo para tal.

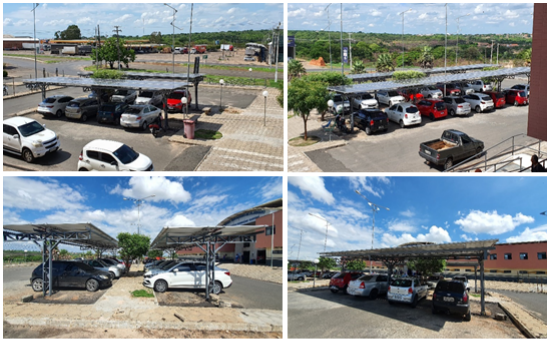
- Usina Solar Fotovoltaica finalizada apenas aguardando a ligação pela Equatorial

- a Concessionária precisa da autorização da SEMAR para a instalação do projeto de água e esgoto, ainda pendente.
- a Usina solar fotovoltaica foi concluída, precisando da autorização da Equatorial para o seu funcionamento.

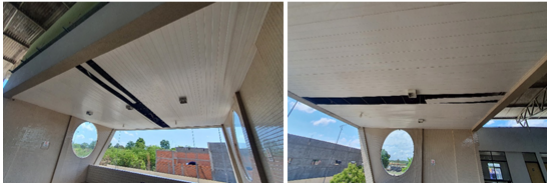
- Forro superior com avarias

- o piso da escada encontra-se com placas antiderrapantes arrancadas;
- o forro localizado ao lado direito do piso superior do terminal está com algumas avarias

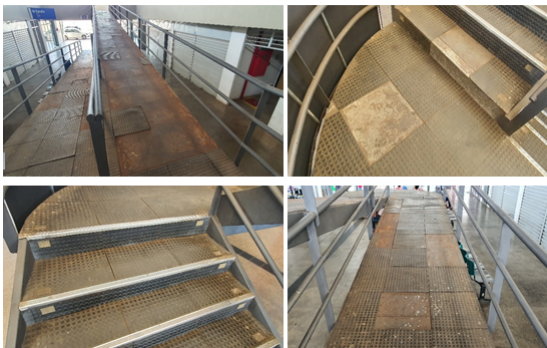
- Piso antiderrapante da escada necessitando da devida manutenção
