# RELATÓRIO GERAL DE VERIFICAÇÃO

PI 397-VI-FIS-RGV-2023-18-R00 –  
VOLUME ÚNICO

RODOVIA TRANSCERRADOS – ESTRADA PALESTINA  
CONSÓRCIO

Contrato:	Contrato de Parceria Público-Privada Nº 003/2021
Objeto:	Prestação de serviços como Verificador Independente, atuando na fiscalização, aferição do desempenho e avaliação dos impactos socioeconômicos
Lote:	Único
Trechos:	Rodovia PI 397 – Entrº PI 247/ BR 324 (p/Sebastião Leal) ao Entrº PI 262 (Estrada Palestina) Rodovia PI 262 - Entrº PI 397 (km 236,00) ao Entrº BR 135 (p/ Bom Jesus)
Extensão:	276,80 km
Empresa Concessionária:	Concessionária Grãos do Piauí Concessionária de Rodovias SPE S.A.
Verificador Independente:	Consórcio EVVIA ICO

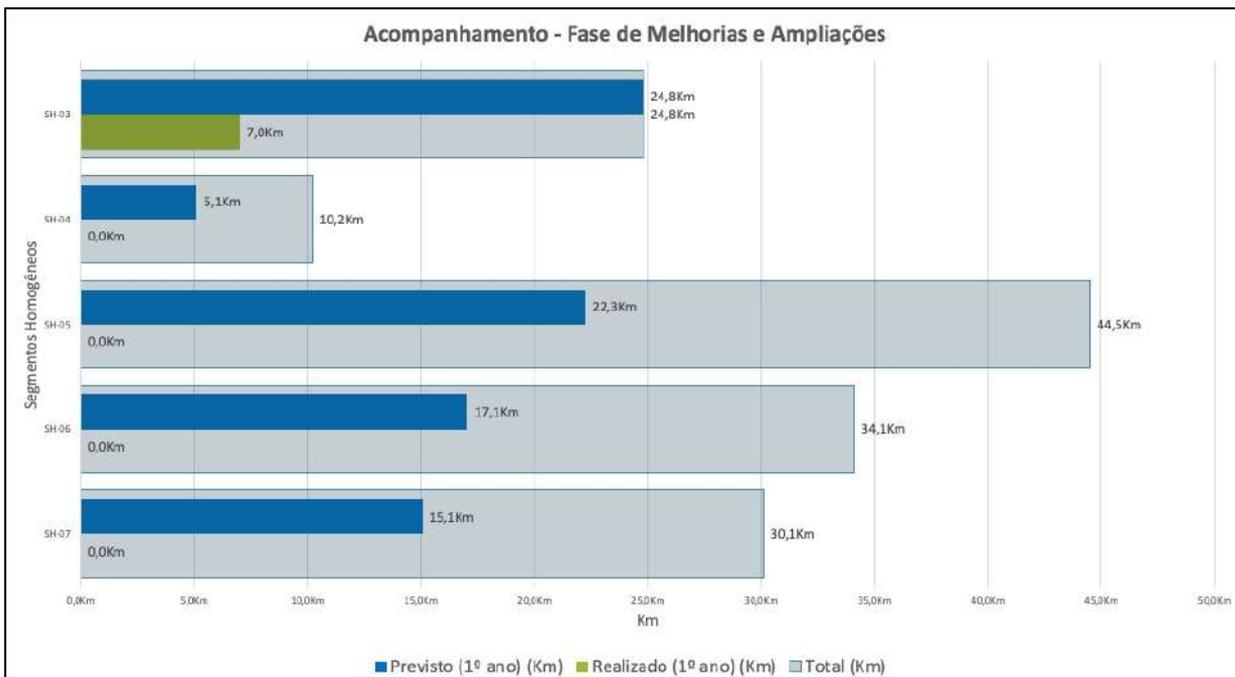
Em relação às obras de melhoria e ampliação, fez-se um comparativo entre o primeiro planejamento apresentado pela Concessionária (que contemplava apenas atividades para o primeiro ano de Concessão) e o estado atual das obras. Cabe ressaltar que a Concessionária apresentou novo planejamento por meio dos Ofícios GP/DP/23010601 e GP/DP/23041802, que estão em análise pelo Poder Concedente.

Figura 1 – Previsto x realizado – Primeiro ano de Concessão – Obras de Pavimentação – Cronograma do Ofício GP/DP/21123101

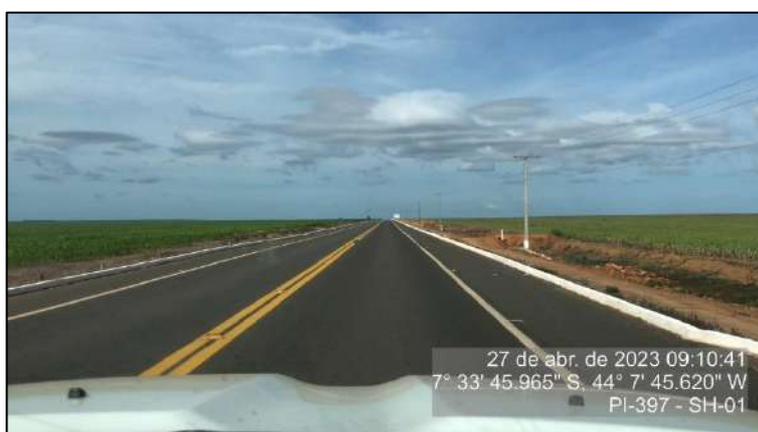
Em relação às linhas de bordo e linhas de divisão de fluxo da sinalização horizontal, a pintura permanece em boas condições, conforme apresentado na Figura 18. Essa boa condição foi confirmada no ensaio de retrorrefletância realizado no trecho (Ofício Nº 014/2023/VI\_PI397). Na data dos ensaios, a retrorrefletância de alguns elementos da interseção da PI-397 com a PI-247 estavam abaixo do preconizado pelo PER.

Figura 18 - Sinalização horizontal em bom estado - SH-01

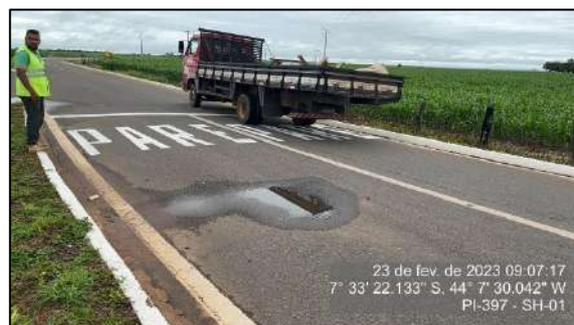
Figura 32 - Empoçamento na faixa de rolamento - SH-01

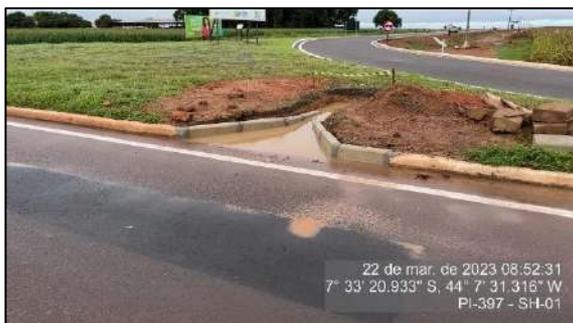
Em março/23, foi verificada a execução de solução de drenagem provisória, conforme os registros abaixo. No mês de abril/23, não foram verificados danos a essa estrutura.

Figura 33 - Solução de drenagem provisória implantada na interseção - SH-01

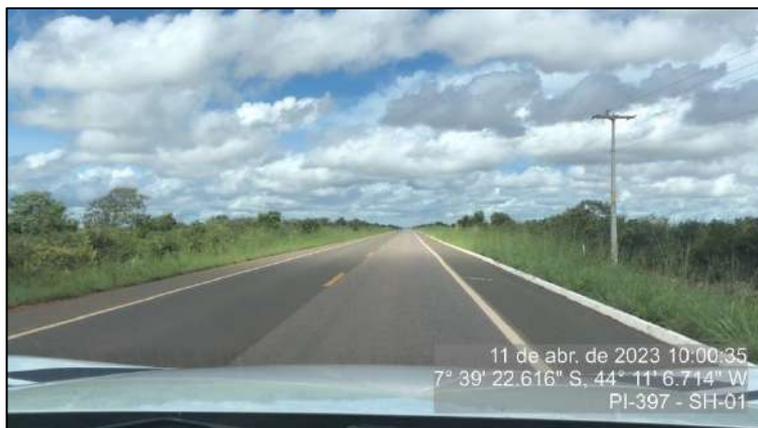
Na vistoria de março/23 e na Segunda Vistoria Conjunta, foram identificados trechos com vegetação acima do limite do PER, devido a permanência da época de chuvas.

Figura 40 - Vegetação alta no bordo da pista -mar/23 - SH-01

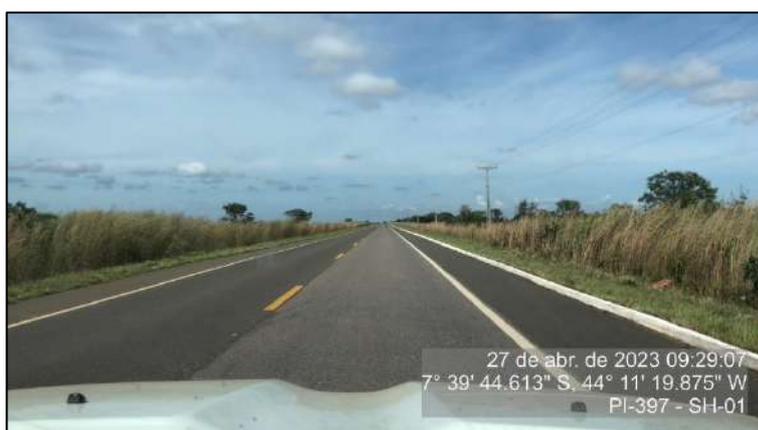
Contudo, na Terceira Vistoria Conjunta não foram identificados pontos com Vegetação alta, também foi verificado a execução de serviços de roçada neste segmento.

Figura 41 - Trecho com serviço de roçada recente - SH-01

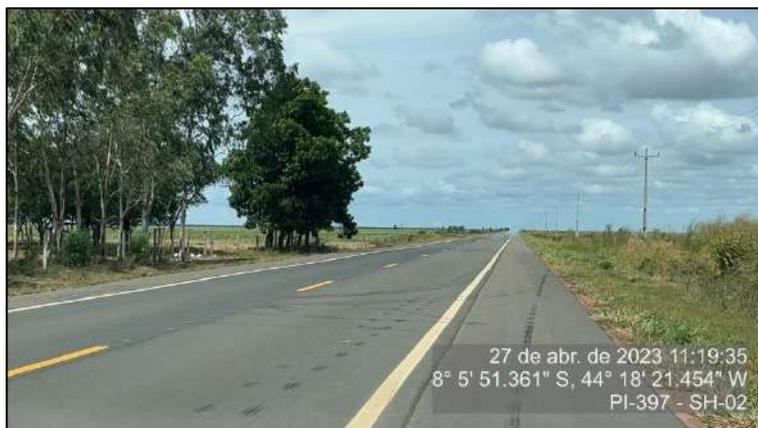
Quanto à sinalização horizontal para trabalhos iniciais, o principal critério de avaliação é a retrorefletância. Este parâmetro foi medido nos ensaios encaminhados no Ofício N° 014/2023/VIPI397, em que os resultados apresentados para o Segmento 02 se enquadraram nos parâmetros definidos no item 5.2.2 do PER. O bom estado da pintura do Segmento 02 pode ser visto na figura abaixo:

Figura 53 - Sinalização horizontal em bom estado - SH-02

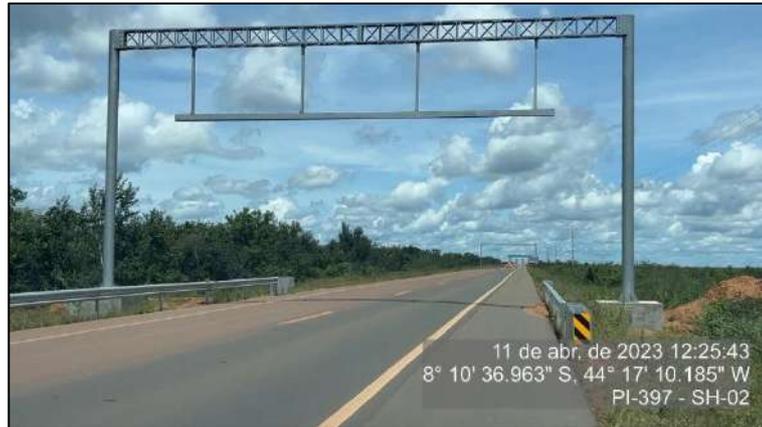
Na Primeira e na Segunda Vistoria Conjunta constatou-se que não foram implantadas defensas laterais no Pórtico de Detecção de altura da Praça P2. Já na Terceira Vistoria Conjunta, verificou-se que as defensas foram implantadas neste pórtico (Figura 58), não restando ressalvas quanto a fase de trabalhos iniciais no tocante a sinalização neste segmento.

Figura 58 - Defensas laterais implantadas no Pórtico da P2 - SH-02

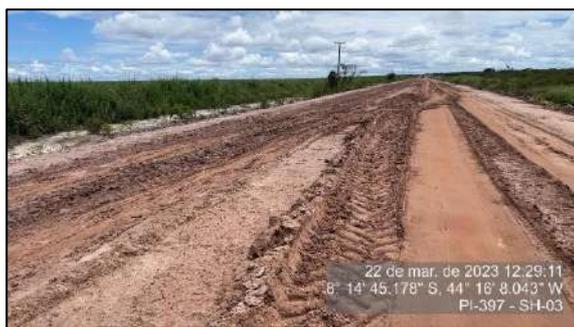
Porém, no mês de março/23, com a intensificação das chuvas na região, o trecho do segmento que não foi pavimentado ou imprimado sofreu degradação na faixa de rolamento (Figura 63 e Figura 64).

Figura 63 - Ponto suscetível a atolamento – mar-23 - SH-03

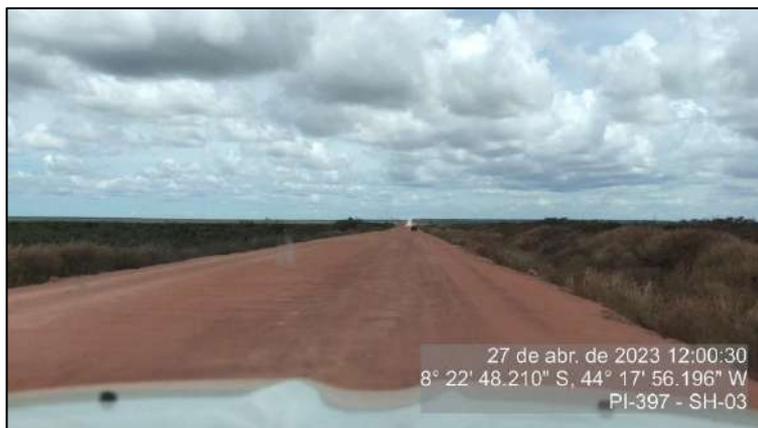
Quanto ao canteiro central e faixa de domínio nos segmentos em leito natural, para fase de Trabalhos Iniciais é exigido que seja realizada roçada e poda numa largura de 2,00 metros da faixa de domínio. Nas vistorias anteriores, constatou-se que estes serviços foram realizados, logo o Verificador não tem ressalvas quanto a este item.

Figura 67 - Vegetação presente no segmento após serviços de roçada - SH-03

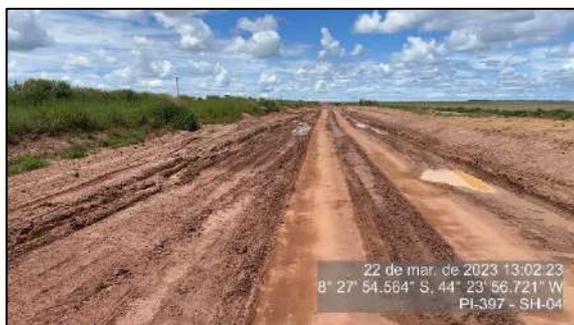
Contudo, mesmo após as intervenções realizadas tanto durante a execução da obra, como durante as manutenções executadas pela Concessionária, no mês de março/23, o Segmento 04 apresentou pontos suscetíveis a atolamento de veículos (Figura 71 e Figura 72). Isso porque as chuvas intensificaram na região e este fator degradou o leito estradal promovendo a formação de potenciais pontos de atolamento.

Figura 71 - Ponto suscetível a atolamento – mar/23 - SH-04

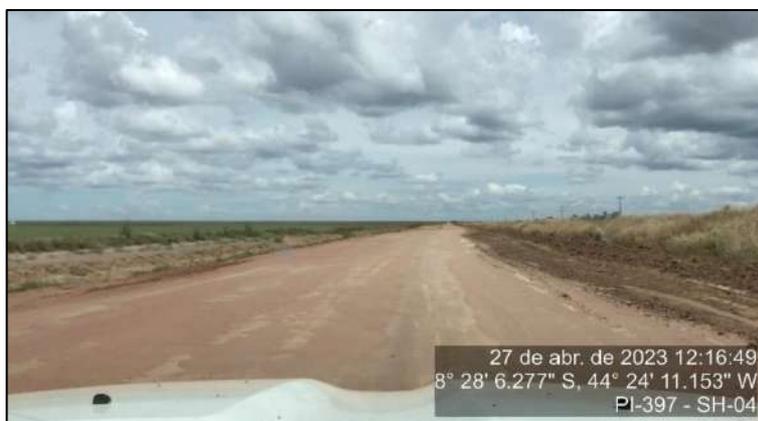
Quanto ao canteiro central e faixa de domínio nos segmentos em leito natural, para fase de Trabalhos Iniciais é exigido que seja realizada roçada e poda na largura de 2,00 metros a contar da faixa de domínio. Na vistoria de março/23, constatou-se que estes serviços foram realizados e que a vegetação não está alta e impactando na segurança da rodovia, logo o Verificador não tem ressalvas quanto a este item.

Figura 73 - Vegetação baixa no segmento - SH-04

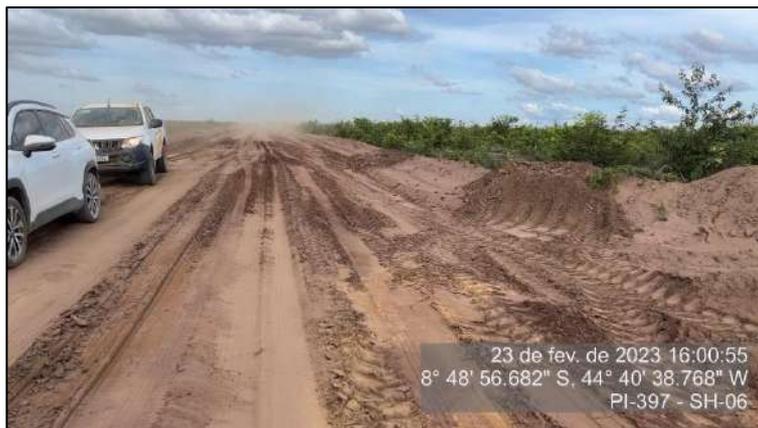
Na Vistoria Conjunta realizada em janeiro de 2023, verificou-se a realização de intervenções pela Concessionária no segmento. Porém, naquele mês, ainda foram encontrados pontos com material com baixa capacidade de suporte, propiciando a formação de atoleiros.

Figura 83 - Ponto com material solto na faixa de rolamento - SH-06

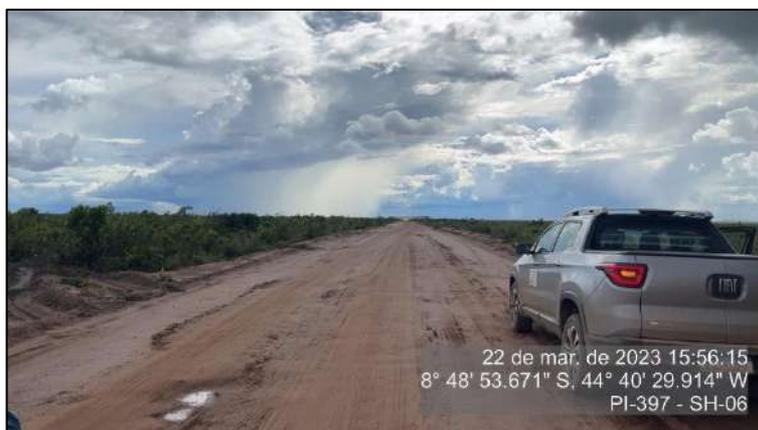
Na vistoria de março/23, verificou-se que a manutenção do ponto ilustrado na Figura 83 foi executada pela Concessionária, conforme Figura 84.

Figura 84 - Ponto após intervenções realizadas - SH-06

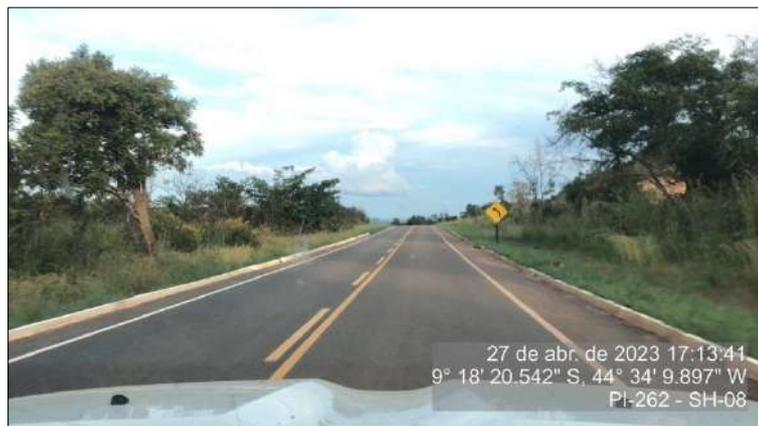
Em relação às linhas de bordo e linhas de divisão de fluxo da sinalização horizontal, a pintura permanece em boas condições, conforme apresentado na Figura 101. Essa boa condição foi confirmada no Ensaio de retrorrefletância realizado no trecho (Ofício Nº 014/2023/VI\_PI397). Contudo, na data dos ensaios, a retrorrefletância de alguns elementos da interseção da PI-262 com a BR-135, bem como entre o Km 40 e Km 40+800, estavam abaixo do preconizado pelo PER.

Figura 101 - Sinalização horizontal em bom estado - SH-08

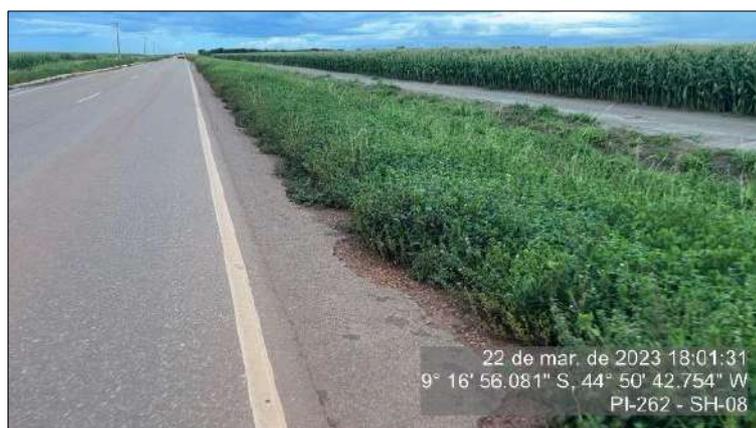
Na vistoria de março/23 e na Segunda Vistoria Conjunta, foram identificados trechos com vegetação acima do limite do PER, devido a permanência da época de chuvas.

Figura 110 - Vegetação alta no bordo da pista -mar/23 - SH-08

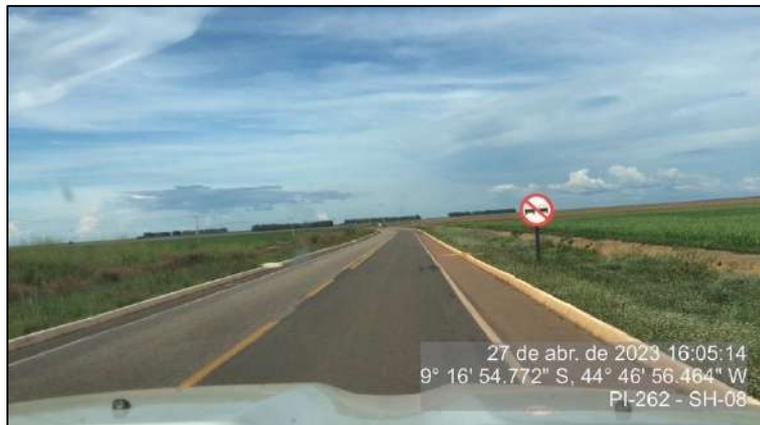
Contudo, na Terceira Vistoria Conjunta não foram identificados pontos com Vegetação alta, bem como foi verificada a execução de serviços de roçada neste segmento.

Figura 111 - Trecho com serviço de roçada recente - SH-08

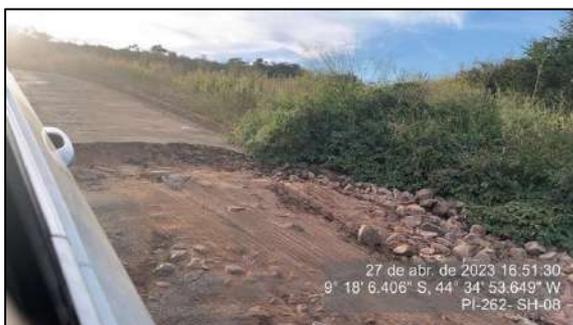
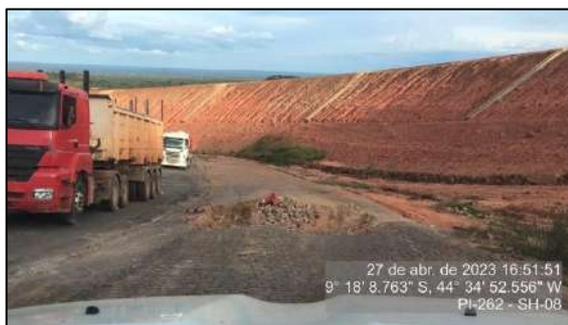
No mês de abril/23, chama-se atenção para a condição do pavimento existente, atualmente em uso, no trecho da subida da Serra do Quilombo. Uma vez que os trabalhos iniciais foram suspensos nessa região, nota-se uma grande deterioração do pavimento existente, conforme demonstrado na Figura 112 e na Figura 113, devido ao tráfego normal da rodovia.

Figura 112 – Pavimento deteriorado na descida da Serra do Quilombo - 1

Figura 113 – Pavimento deteriorado na descida da Serra do Quilombo - 2

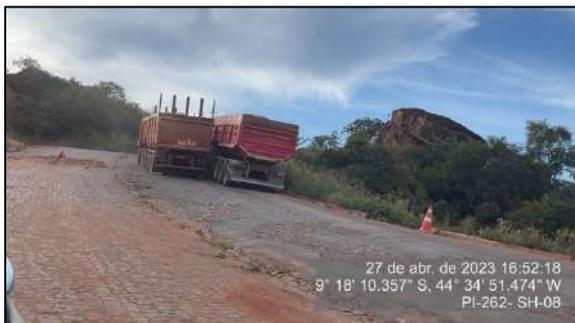
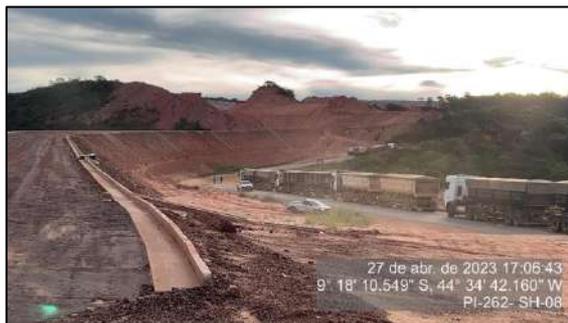
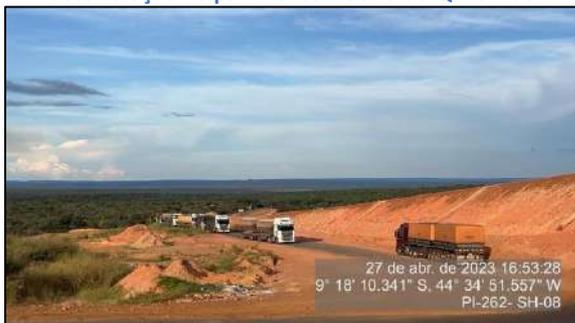
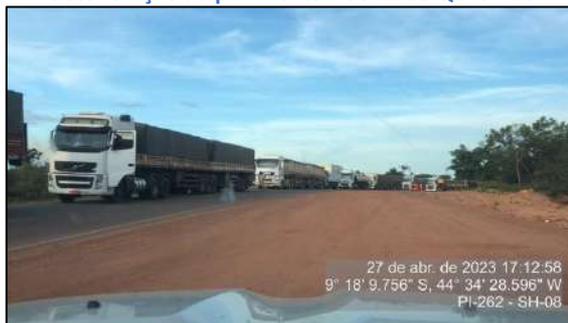
Uma vez que a Concessionária teve os trabalhos suspensos nesse trecho, a deterioração do pavimento existente tem causado interrupção do tráfego da rodovia PI-262, o que foi constatado pelas equipes do Verificador e do CMOG na vistoria realizada no dia 27 de abril de 2023 e demonstrado da Figura 114 à Figura 117.

**Figura 114 – Interrupção de Tráfego devido à deterioração do pavimento – Serra do Quilombo**

**Figura 115 – Interrupção de Tráfego devido à deterioração do pavimento – Serra do Quilombo**

**Figura 116 – Interrupção de Tráfego devido à deterioração do pavimento – Serra do Quilombo**

**Figura 117 – Interrupção de Tráfego devido à deterioração do pavimento – Serra do Quilombo**

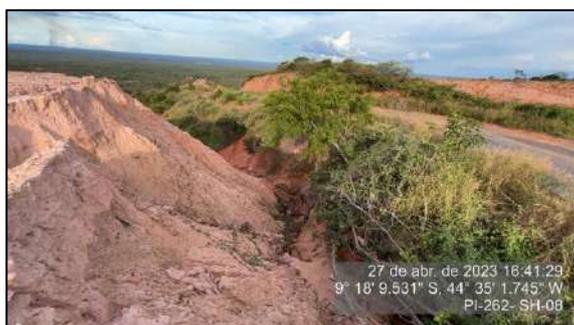
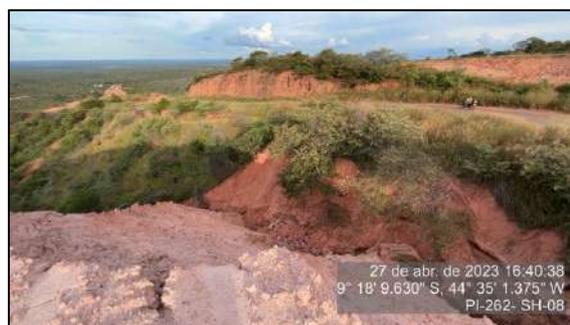
Outro ponto importante a ser considerado é o constante processo erosivo nos taludes do depósito de material localizado no bordo direito da rodovia, logo após a subida da Serra do Quilombo. A erosão, agravada pelo período chuvoso, tem causado danos tanto no talude do depósito de material, quanto no talude da rodovia existente, conforme demonstrado na Figura 118 e Figura 119.

**Figura 118 – Processo erosivo nos taludes do bota-fora e da rodovia existente**

**Figura 119 – Processo erosivo na rodovia existente**

Importante ressaltar que a erosão causada no talude da rodovia existente pode gerar danos à plataforma atualmente utilizada, e único acesso, para subida da Serra do Quilombo, com potencial de causar bloqueio da Rodovia.

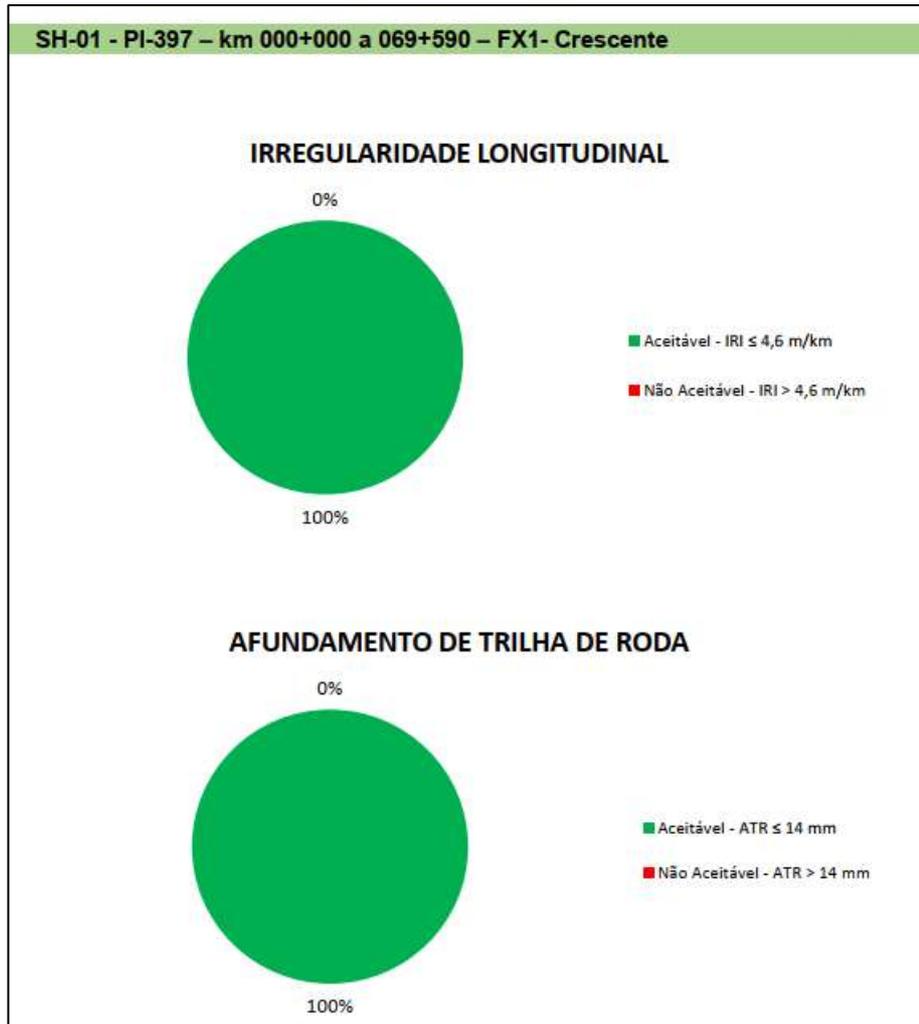
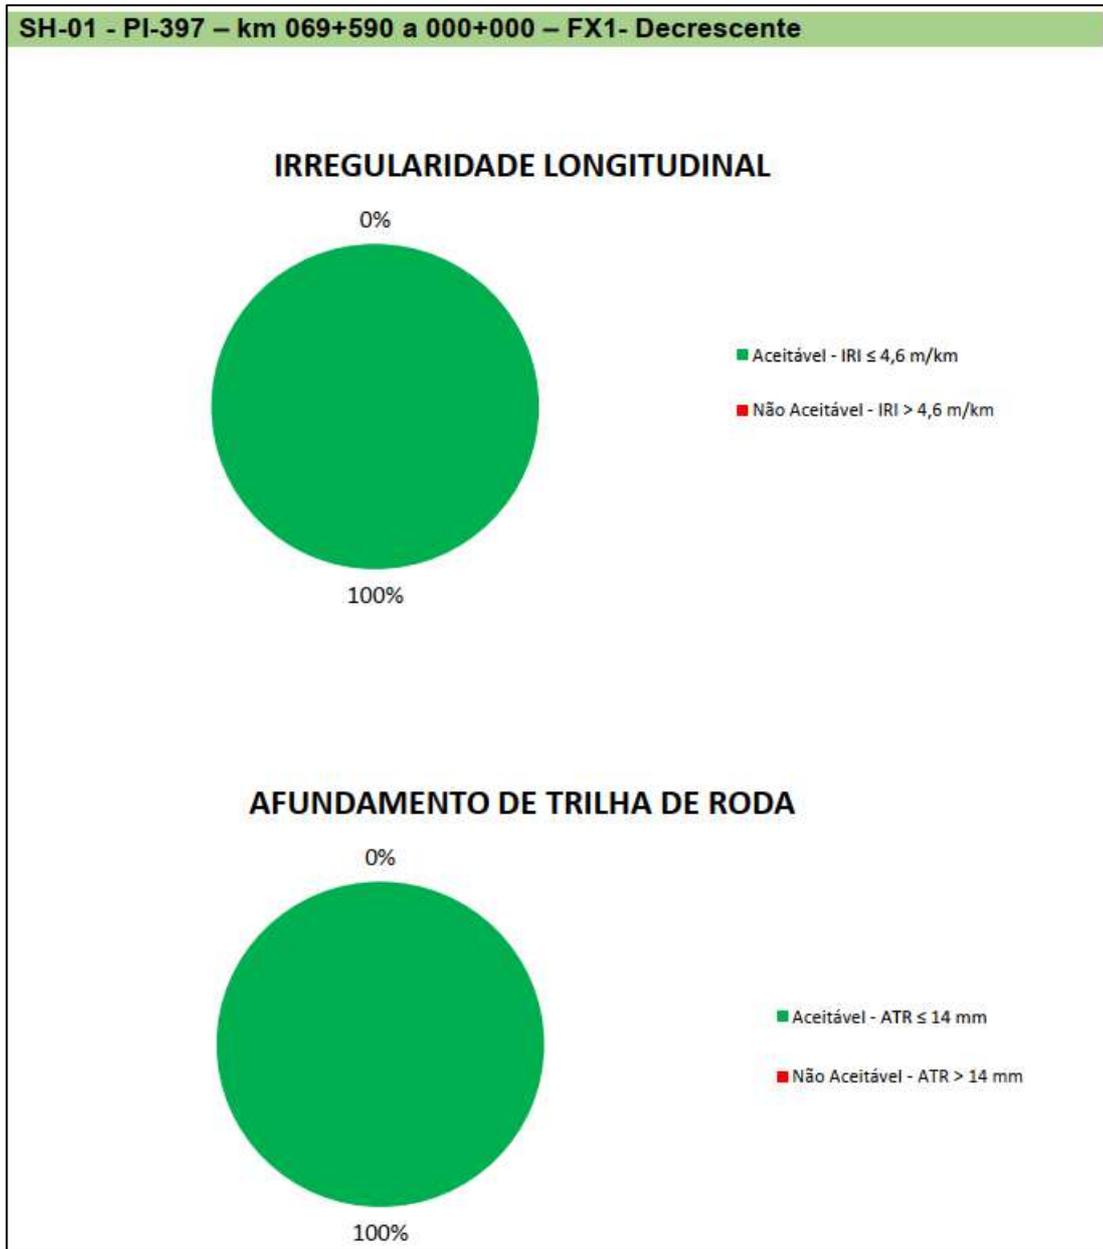
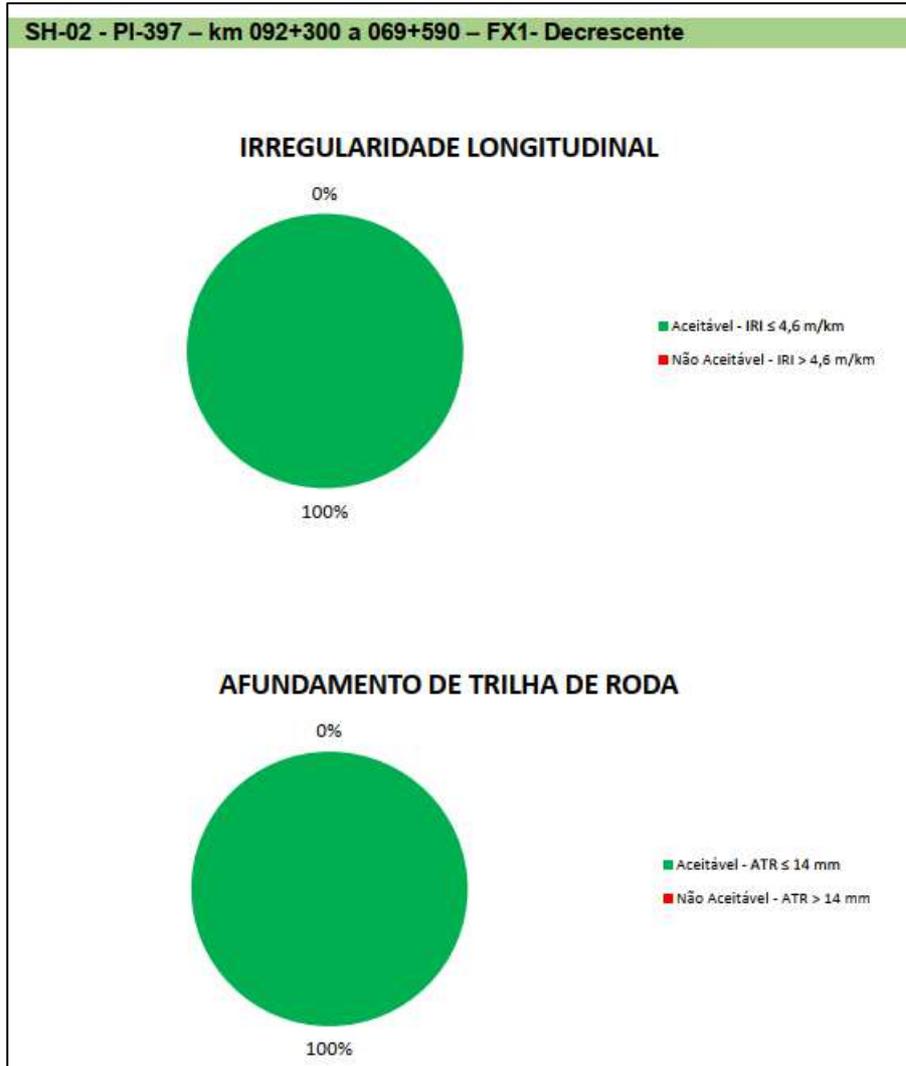
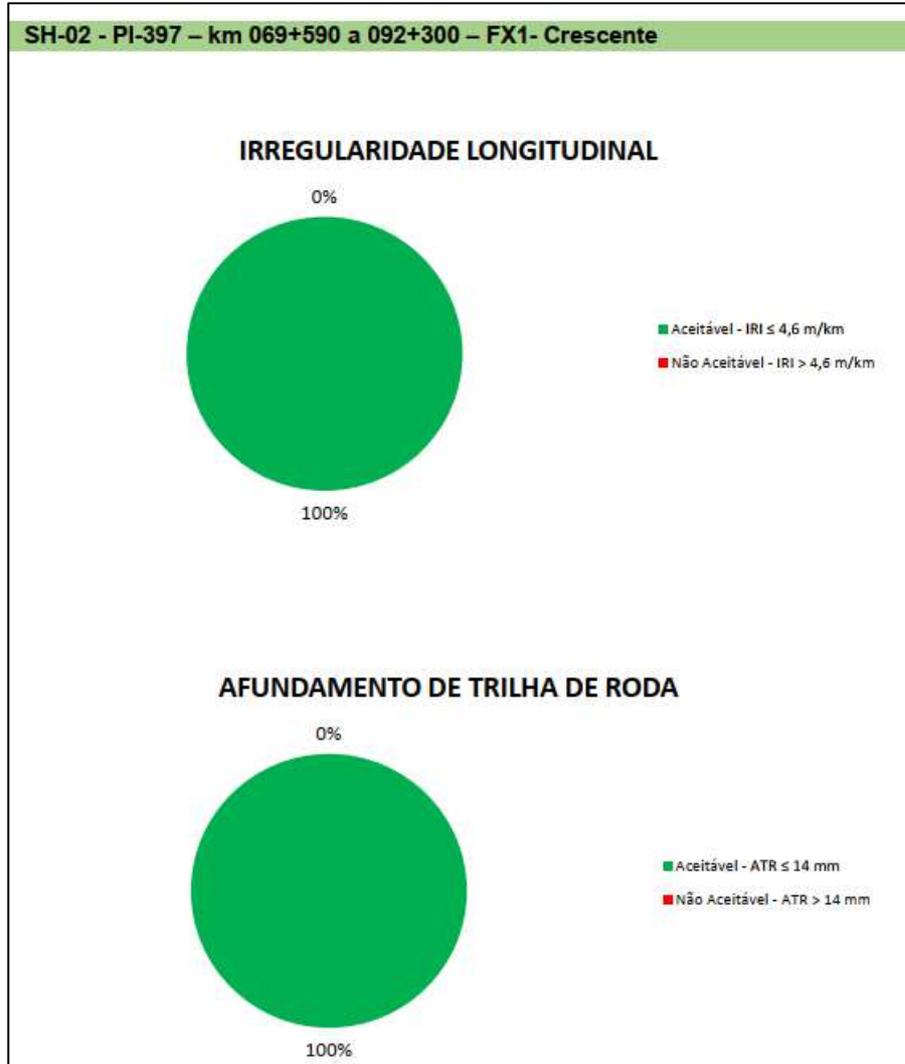
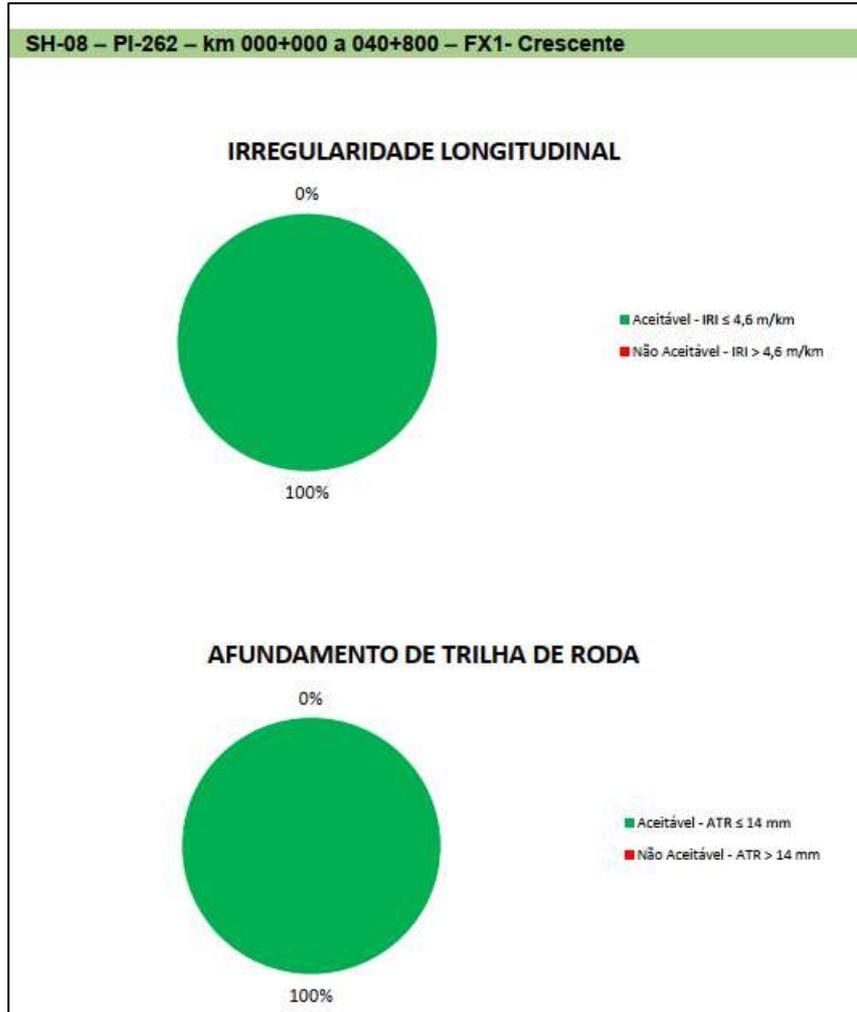
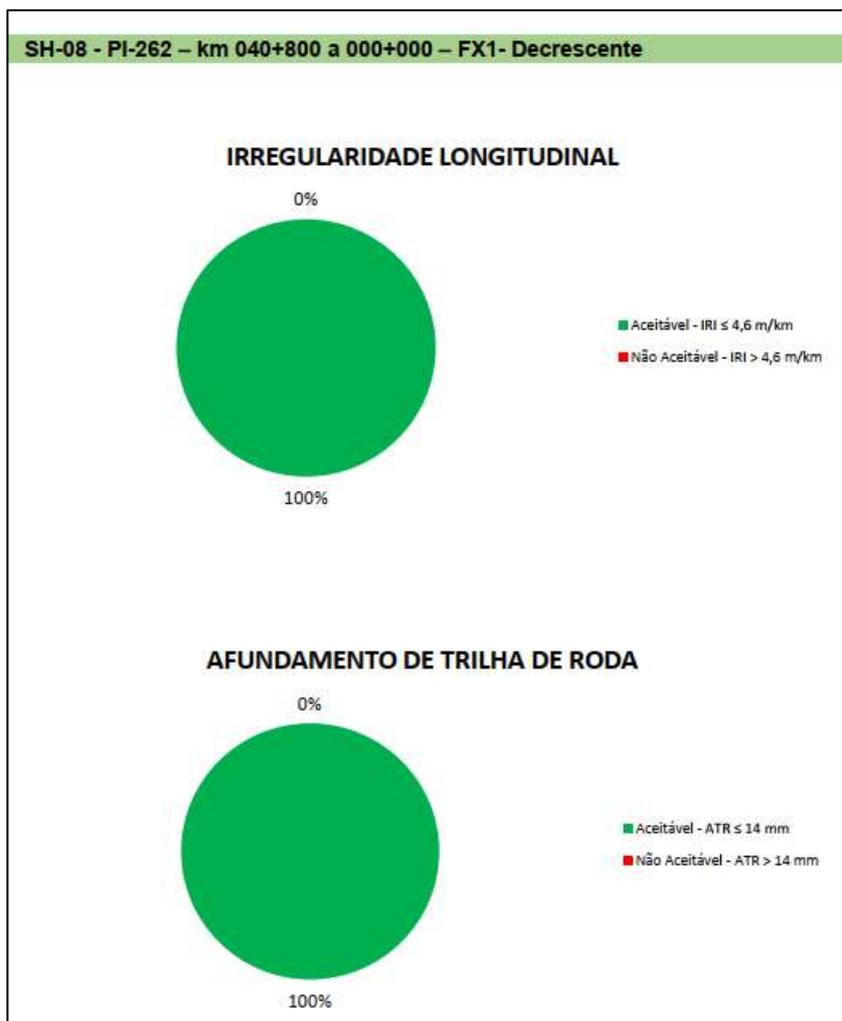
Figura 120 - 120 - Resultados IRI/ATR - SH-01-1

Figura 121 - 120 - Resultados IRI/ATR - SH-01-2

Figura 122 - Resultados IRI/ATR - SH-02-1

Figura 123 - Resultados IRI/ATR - SH-02-2

Figura 124 - Resultados IRI/ATR - SH-08-1

Figura 125 - Resultados IRI/ATR - SH-08-2

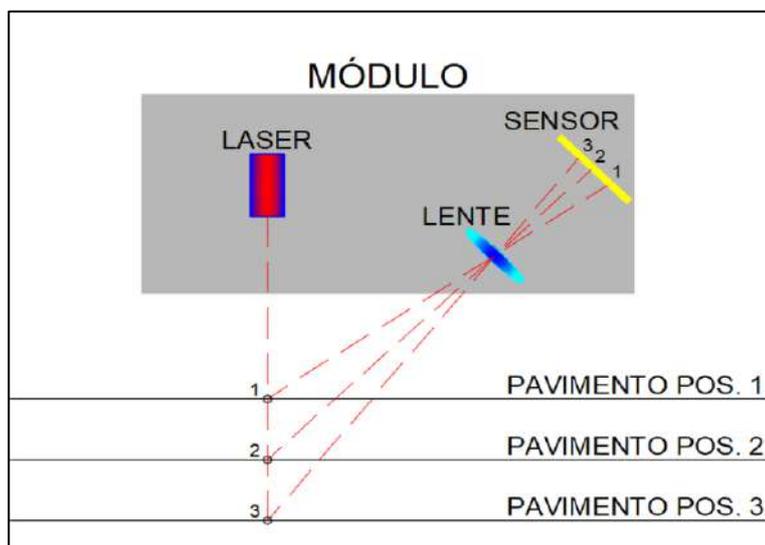
perpendicularmente ao pavimento, tem sua posição registrada por um sensor especial, para o qual o reflexo do laser no pavimento é direcionado (refletido). Os pontos 1, 2 e 3 representam as possíveis distâncias do veículo até o pavimento e a sua representação identificada pelo receptor do sensor especial.

Figura 130 - Funcionamento dos sensores do perfilômetro

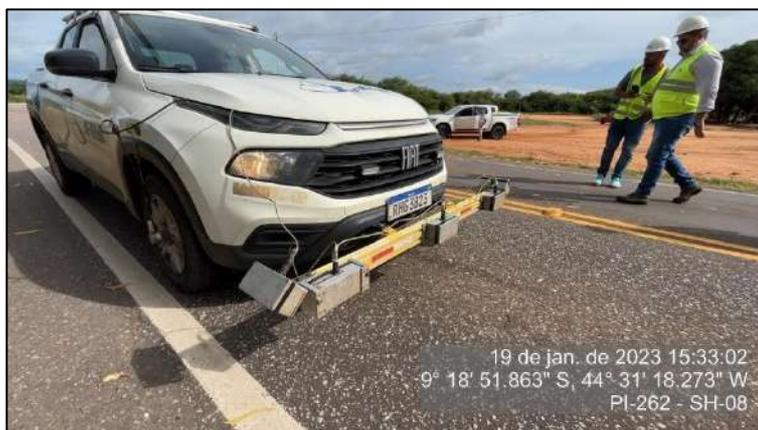
- 01 veículo utilitário com barra laser acoplada;
- 05 módulos lasers (com curso de 20 cm e sensibilidade de 0,1 mm);
- 02 acelerômetros;
- 01 hodômetro ótico com 600 pulsos por volta.

Figura 131 - Veículo com os equipamentos acoplados para Ensaio de IRI e ATR
