# RELATÓRIO TRIMESTRAL

*JUL / SET 2021 - CONTRATO 02/2021*

## NOVO PIAUÍ CENTER

PRIME CENTER SPE

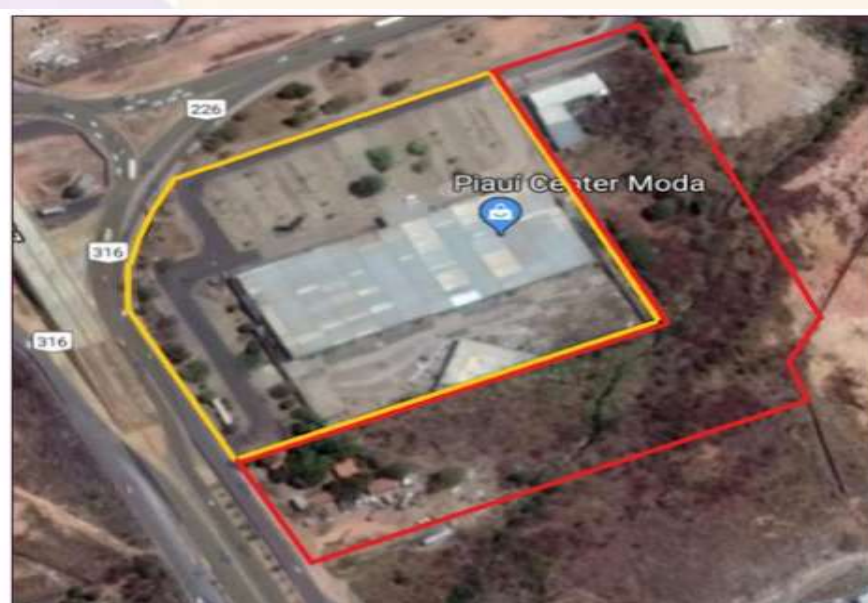
- Área atual: 22.848,57 m<sup>2</sup> (amarelo)
- Área construída: aprox.. 6.600m<sup>2</sup>
- Área disponível para expansão: 16.248,57m<sup>2</sup> (vermelho)
- Área total: aprox.. 40.000m<sup>2</sup>

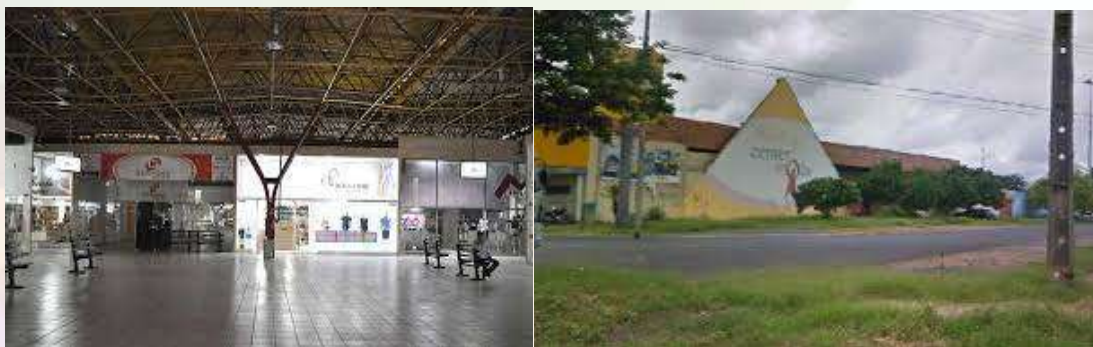
O equipamento apresenta uma infraestrutura precária que necessita de várias intervenções físicas que serão realizadas ao longo do período definido no cronograma operacional, nos termos estabelecidos no Plano Emergencial de Intervenções e Operações Iniciais - PEIOI, com prazo de execução ajustado para 12 meses, com o fim de garantir uma estrutura apta para continuidade da atividade desenvolvida no local.

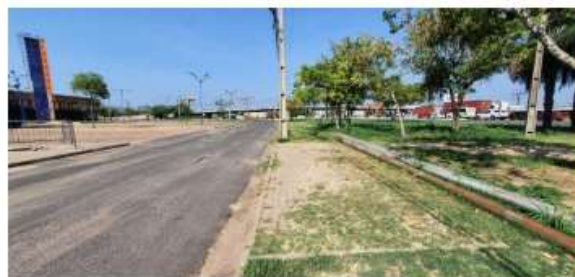
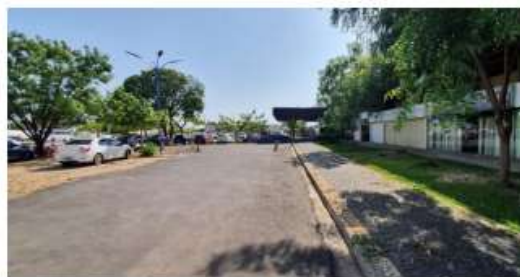
Execução dos serviços de capina e varrição e instalação de iluminação externa, com a instalação de tubulações embutidas no piso, caixas de passagens, condutores, recuperação de calçamento decorrente das escavações das instalações:

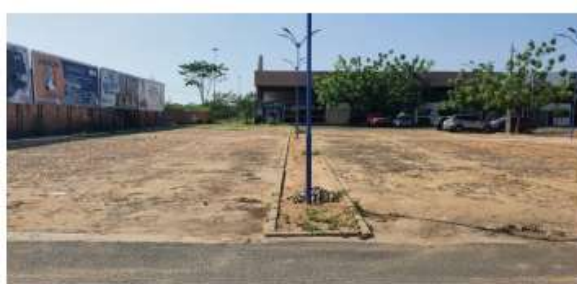
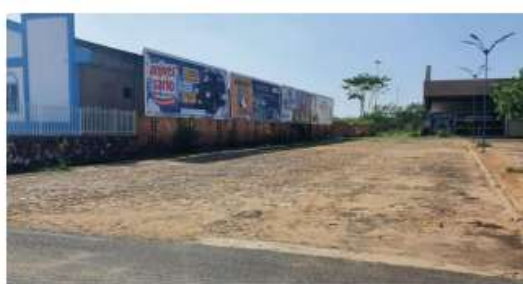
Remoção dos postes existentes e instalação de 15 postes metálicos, cada um com 4 luminárias de LED de 200w para iluminação na área externa e lateral do estacionamento, para garantir a segurança:

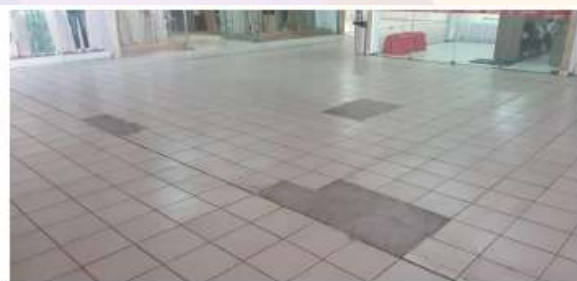
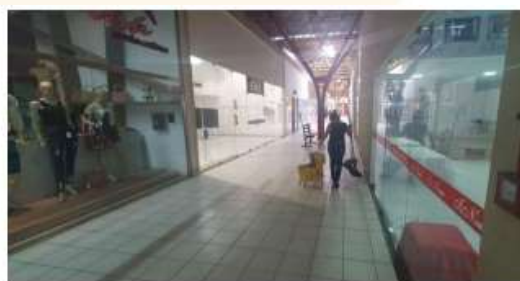
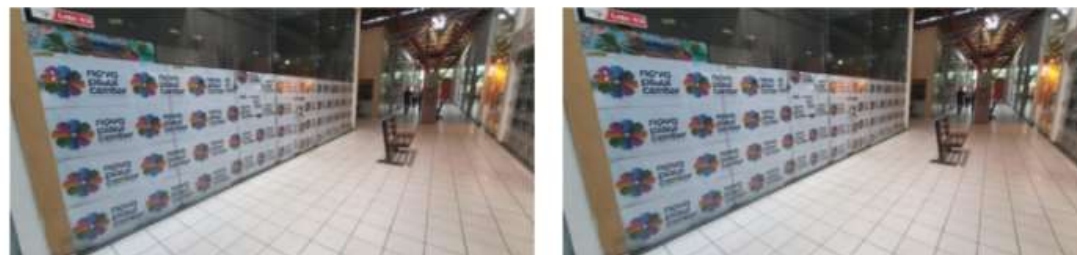
Realização de limpeza e recuperação do piso atual com a aplicação de argamassa de areia e cimento nos pontos de deslocamento das cerâmicas no MALL central, limpeza no piso dos corredores entre as lojas e na entrada, limpeza das lojas fechadas com aplicação de comunicação visual:

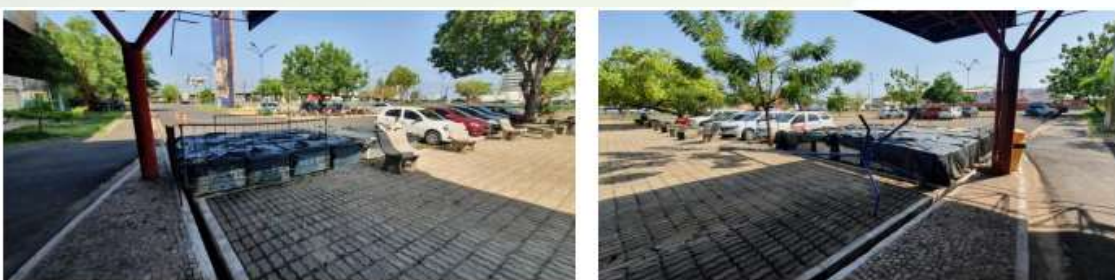
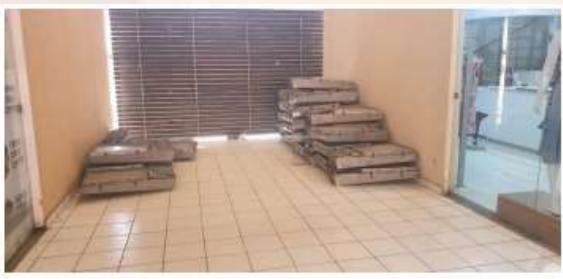
Aquisição do material, com blocos de concreto para instalação do piso intertravado, e piso de porcelanato para revitalização da área comum do entreposto:

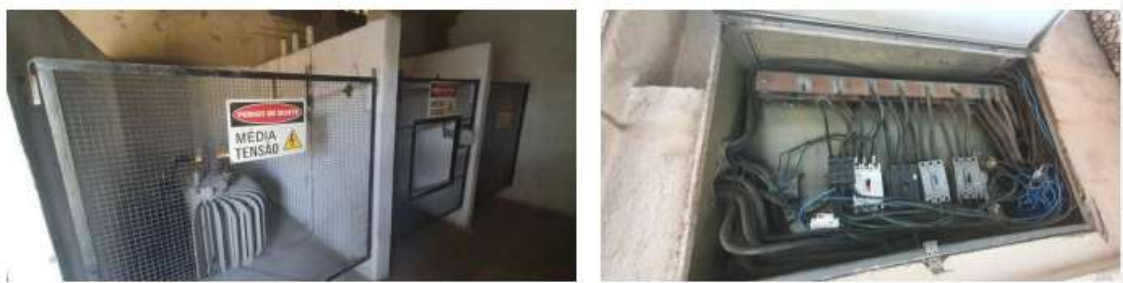
**ELÉTRICA:** Verificação e manutenção corretiva e preventiva dos equipamentos das instalações elétricas, através da revisão dos quadros elétricos com a reorganização do quadro de barramento, bem como a modernização da subestação com a troca de todo o quadro elétrico e a instalação de cadeado para garantir a segurança.

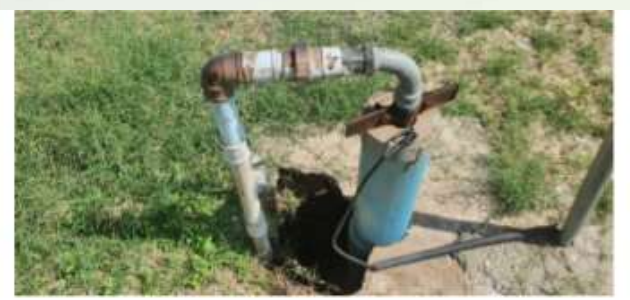
**HIDRÁULICA:** correção de erosão na base do poço tubular, verificação, manutenção e substituição de torneiras, mangotes, registros, nos setores dos banheiros, pias e demais torneiras internas e externas, para bom funcionamento das atividades.

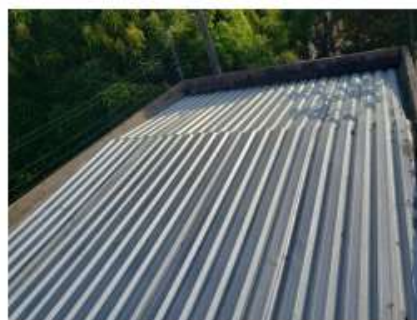
No que tende ao realizado em coberturas nesse período foi realizada a recuperação e substituição de telhas em pontos específicos da cobertura, assim como reparo nas calhas na área do Shopping, além da total recuperação e troca completa da cobertura da subestação:

Os serviços de cobertura, conforme cronograma inicial, contemplava a troca de telhas, calhas e revisão geral da cobertura existente, no entanto, após uma vistoria minuciosa e a detecção de pontos de flexão em todas as extremidades em balanço e em alguns banzos superiores e inferiores, houve a necessidade de um laudo técnico com um especialista em estruturas para verificação da estabilidade da mesma.

Na análise estrutural da cobertura do NPC, foi levantado e desenhado os projetos específicos de todas as peças constituintes, tais como diagonais, banzos, fixações ou nós e pilares e de tipologia das peças constituintes, inclusive com a caracterização dos elementos para verificação do tipo de liga que foi executado, para posterior solução quanto a necessidade de troca de elementos e/ou criação de mais elementos de apoio afim de se manter a estabilidade e segurança.

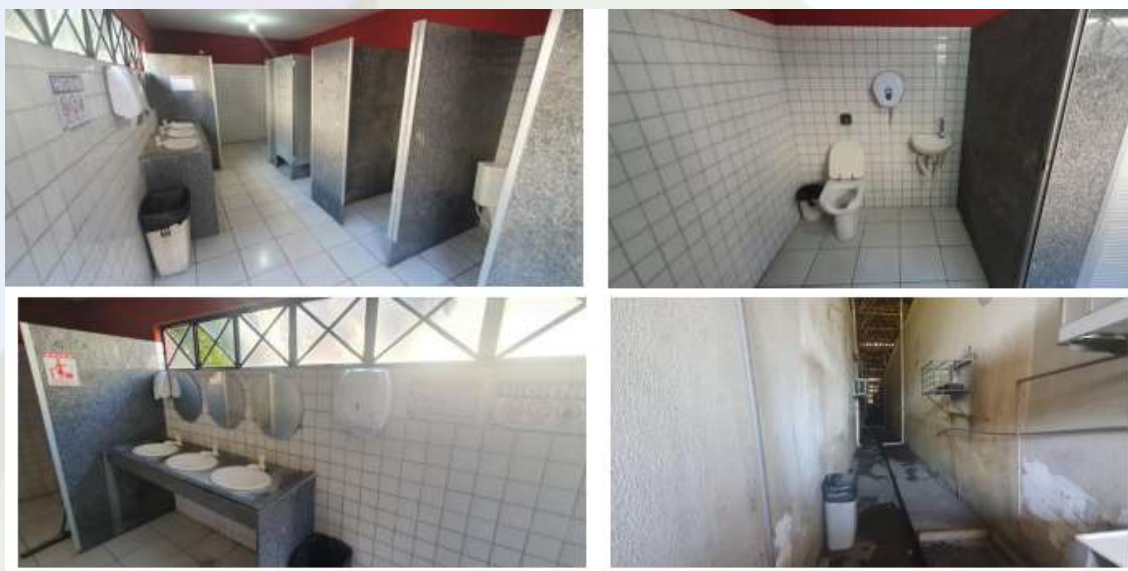
Realização de reparos e consertos de vazamentos nas torneiras, desentupimento de bacias sanitárias, troca de parafusos nas portas. Ressalta-se o projeto prevê a instalação de um banheiro com acessibilidade para pessoas com deficiência ou mobilidade reduzida – PNE e a implantação de um fraldário:

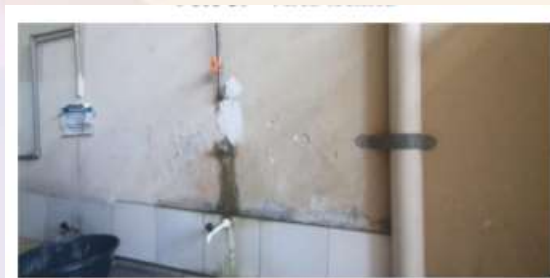
Substituição de torneira, instalação de registro novo, substituição de copo sanfonado, desobstrução de esgoto:
