Parceria Público-Privada (concessão administrativa) para adequação, gestão e manutenção do Estádio
Governador Alberto Tavares Silva – Albertão

Caderno 1B - Técnico-Operacional: Intervenções

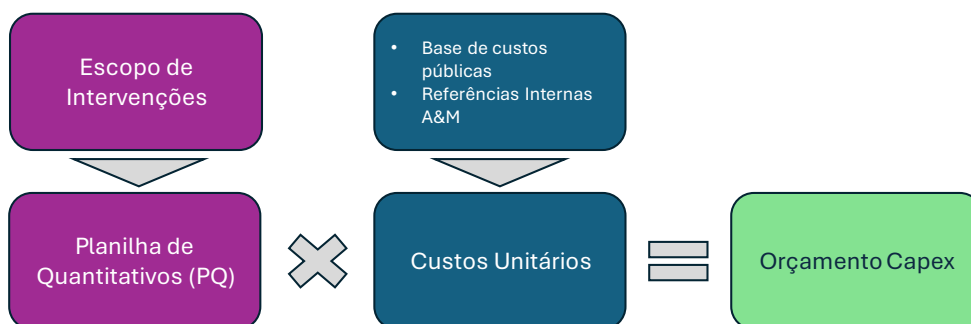
Figura 2 Metodologia para Orçamento Capex

- Ilustrar o projeto para os agentes envolvidos como por exemplo o governo, a sociedade civil, órgãos de controle e os usuários já a partir da fase de consulta pública, quando pode receber contribuições;
- Nortear os interessados na fase de licitação para que possam elaborar suas próprias técnicas e comerciais;
- Servir de base para elaboração das exigências vinculantes de intervenções no Caderno de Encargos, anexo ao Contrato de Concessão;
- Gerar planilha de quantitativos para o orçamento do Capex do projeto, conforme ilustrado na figura abaixo.

Para elaboração do orçamento das intervenções seguiu-se a metodologia ilustrada na Figura 2, seguindo-se as etapas:

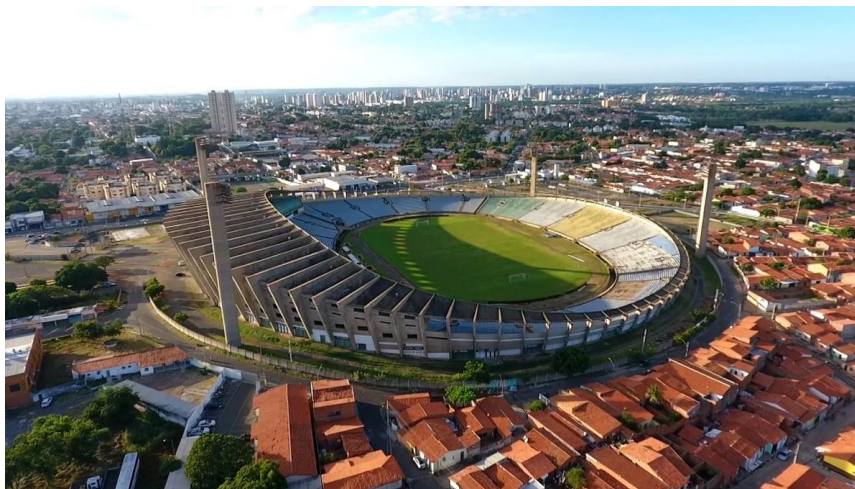
Figura 4 Foto Aérea e Perímetro de Projeto

O Albertão está localizado no bairro de Redenção, na Zona Sul da cidade. O terreno original ocupa o quarteirão limitado pelas ruas: (i) Rua Motorista Joca a oeste, (ii) Av. Industrial Gil Martins a norte, (iii) Rua Santa Rosa a leste e (iv) Rua Almir Bastos a sul. O terreno originalmente possui 223.867 m², contudo parte do terreno está ocupada pelo Detran e pela vila residencial Jerusalém. Frente a isso assumiu-se como diretriz de projeto considerar o perímetro atualmente sob administração do Estádio, com área de 102.800 m², conforme figura abaixo.

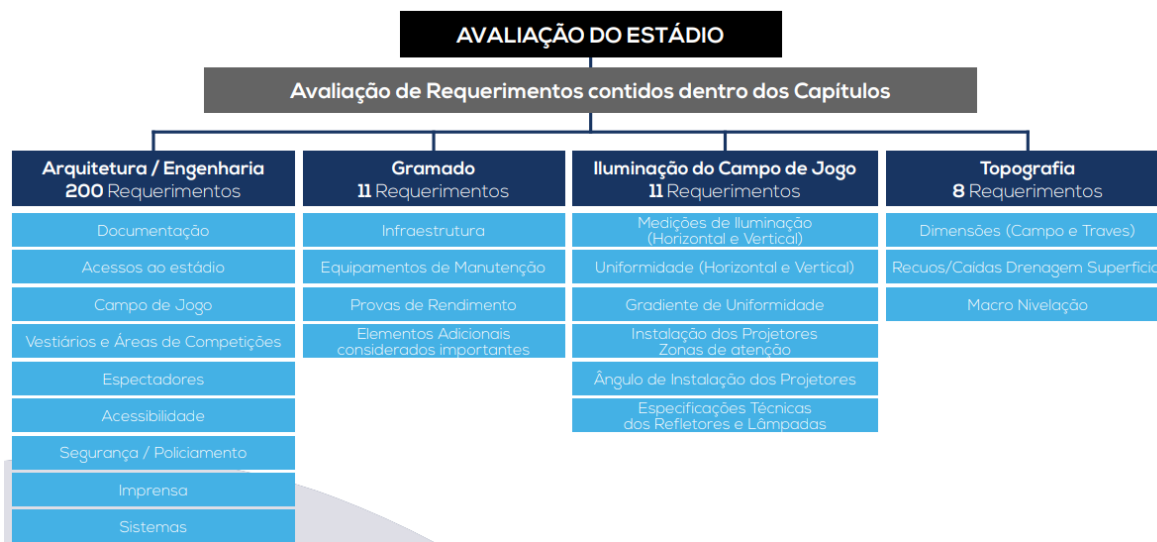
Figura 8 Metodologia Avaliação do Estádio | Fonte: Arena

O trabalho consistiu em avaliar 230 requerimentos, sendo 106 obrigatório e 124 desejáveis, divididos em 11 capítulos conforme ilustrado na figura abaixo.

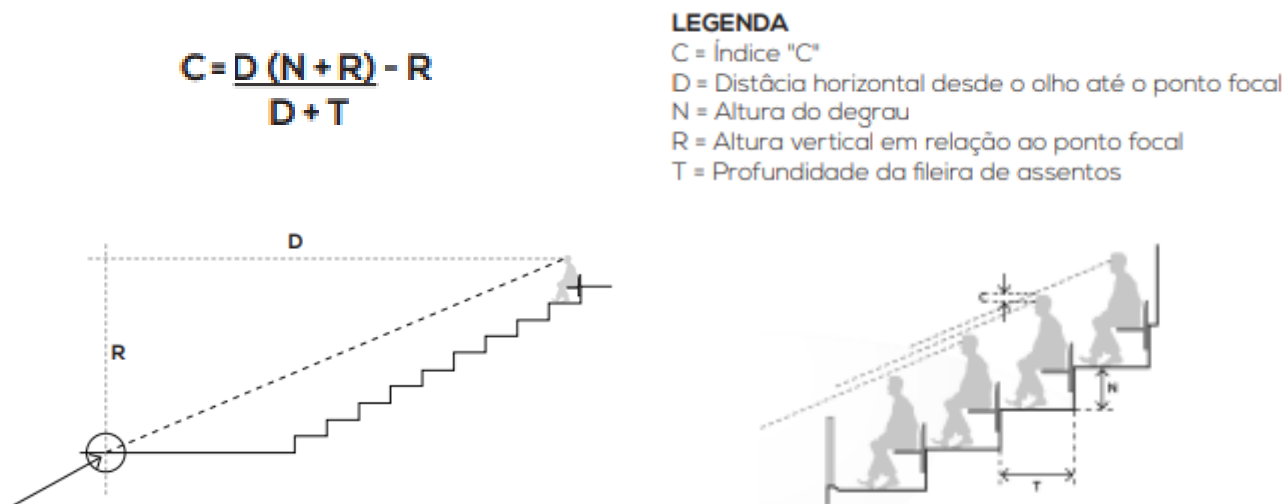
Figura 11 Cálculo do Índice C

O Índice C é calculado a partir da geometria do estádio e conforme equação abaixo.

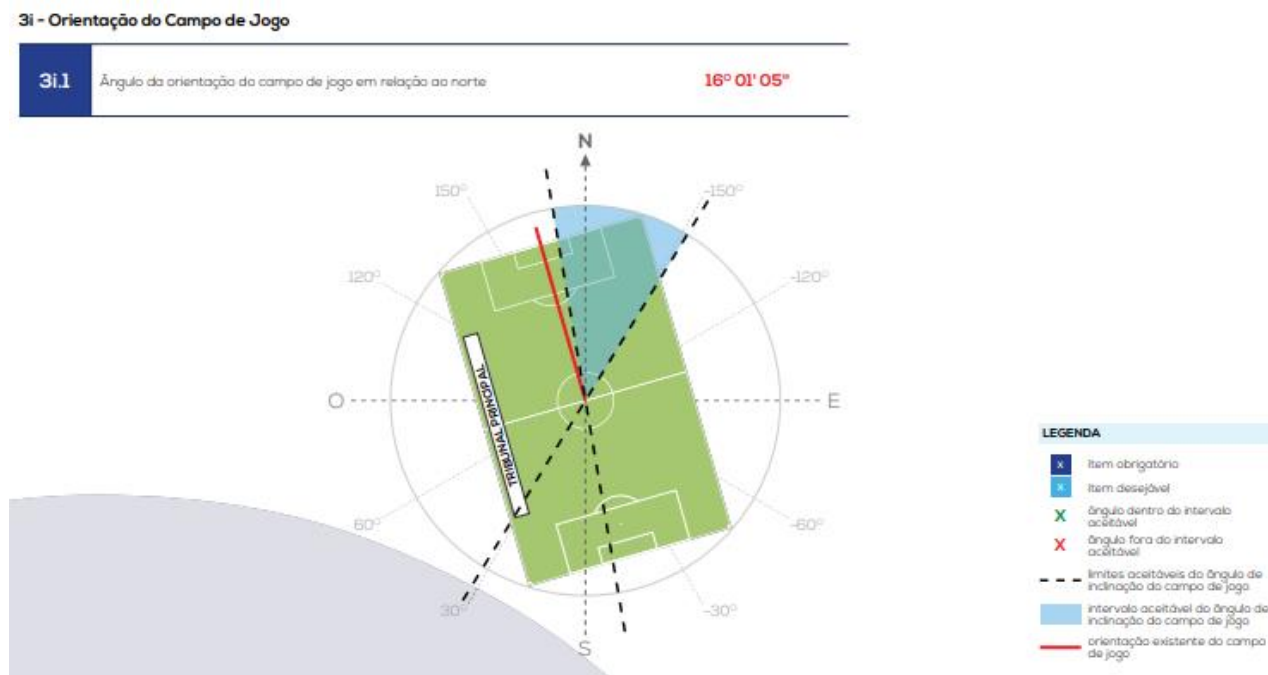
Figura 15 Orientação do Campo Albertão x Intervalo Adequado | Fonte: Arena

Para a latitude na qual se encontra o Albertão, a Arena avaliou para o intervalo de angulação adequada os limites de 10° para oeste e 31° para leste. A orientação do Albertão é de 16° para a oeste, não atendendo ao requerimento. A figura abaixo ilustra a questão.

Eventual adequação da orientação do campo seria uma atividade demasiadamente complexa, tendo em vista que todo o estádio é alinhado também a esta mesma orientação. Há alternativas a ser estudadas para adequação ao requerimento, como, por exemplo, colocar anteparos para não ofuscamento.

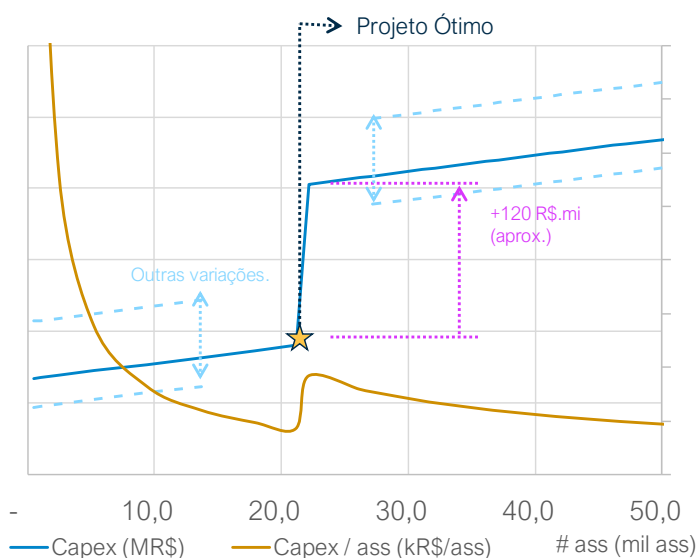
Figura 17 Análise de Capex em função de assentos com visibilidade | Análise A&M

Já nesse momento avaliou-se que atender a todos os requerimentos listados no Relatório da Arena demandaria investimentos de grande monta, em especial eventual adequação de visibilidade da arquibancada. A figura abaixo demonstra graficamente a decisão.

Frente a isso, optou-se em não se adequar ao requerimento de visibilidade apresentado em 2.5.2 e manter-se a superestrutura do estádio sem grandes intervenções pelas seguintes razões:

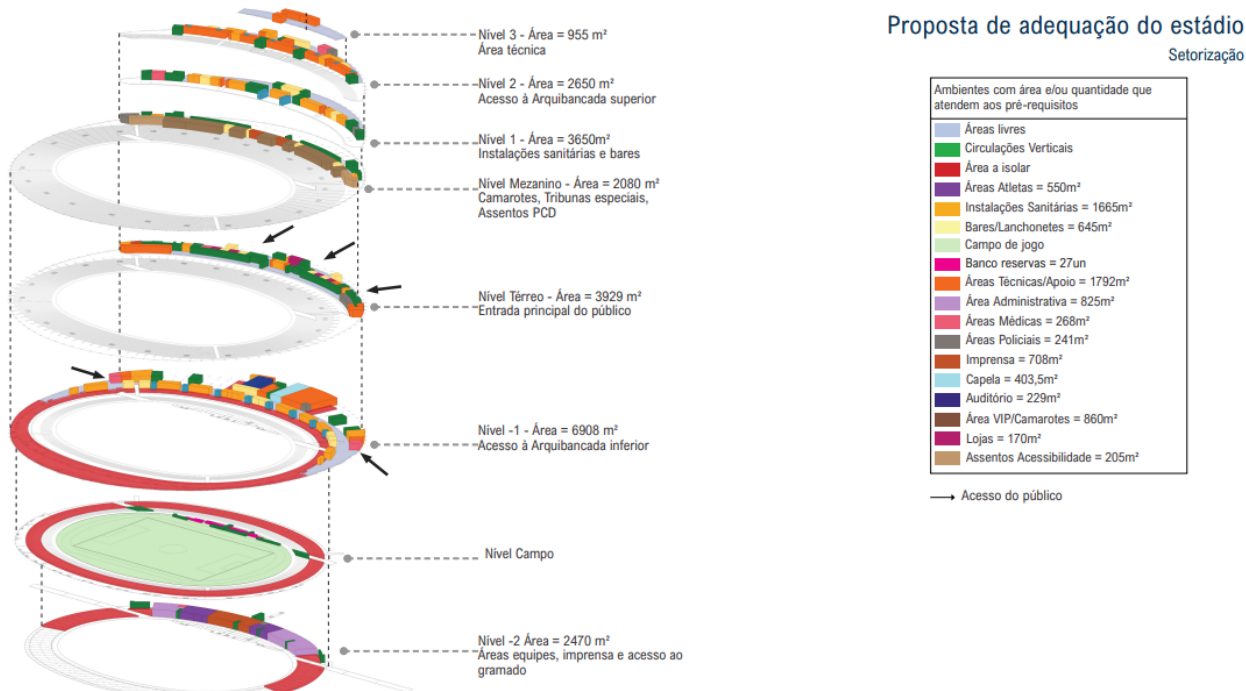
Figura 24 Solução de Referência: 3D Esquemático Albertão

A figura abaixo ilustra a setorização proposta em atendimento às diretrizes acima descritas. Destaca-se que para parte das áreas é sugerido o isolamento para racionalização de custos.

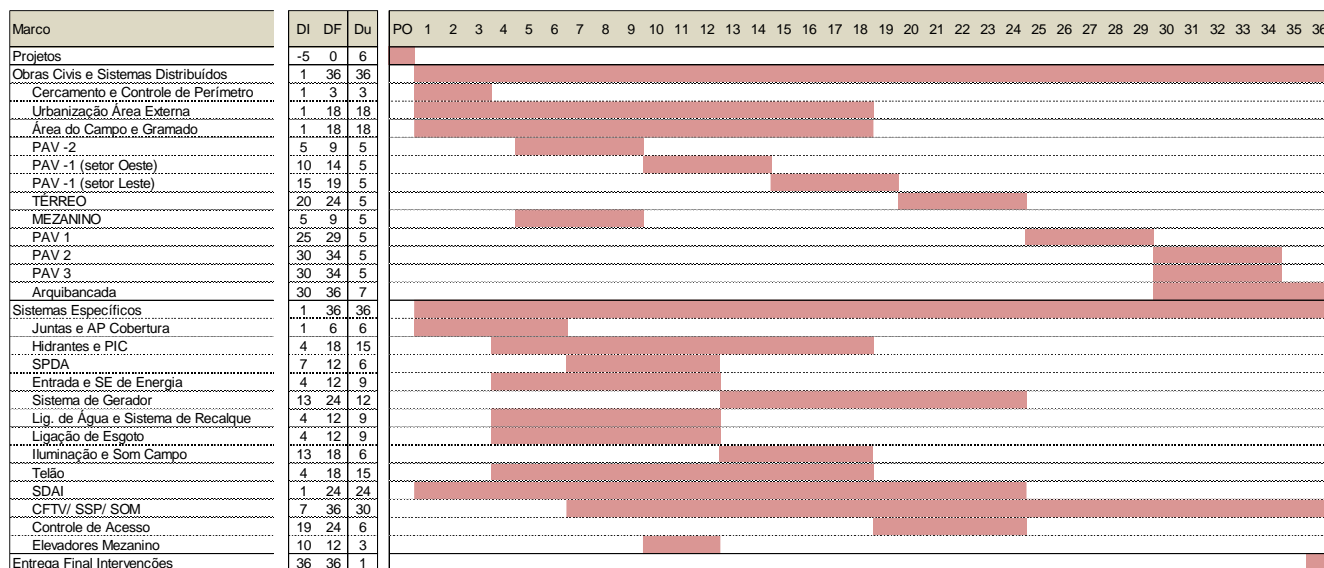
Figura 25 Diagrama de Gantt Intervenções Albertão

Após esse exercício, obtém-se o gráfico de Gantt abaixo ilustrado.

Importante notar que foi considerado a atividade de projetos como etapa anterior ao início das obras. Sugere-se, em favor de uma boa gestão contratual, período de 6 meses entre a assinatura do contrato e a assunção plena da gestão para elaboração e aprovação dos projetos. Essa etapa visará garantir que a solução adotada pela futura concessionária atenda aos requerimentos estabelecidos no contrato. Mediante essa aprovação, o acompanhamento de entrega dos marcos poderia ser feito em verificação à fiel execução do projeto executivo aprovado.
