**RELATÓRIO TRIMESTRAL**  
**02/2024**  
**CONTRATO 07 - SEAD – RIO POTI ENERGIA**

**UFV**  
**CAMPO MAIOR**

A RIO POTI CONCESSIONÁRIA USINAS SOLAR PIAUÍ I E II SPE LTDA, localizada na Fazenda Aposento, S/N, Zona Rural, Campo Maior, PI, Brasil - CEP 64280-000, vem, por meio de seu representante legal, apresentar o Relatório Trimestral 02/2024, Usina Campo Maior.

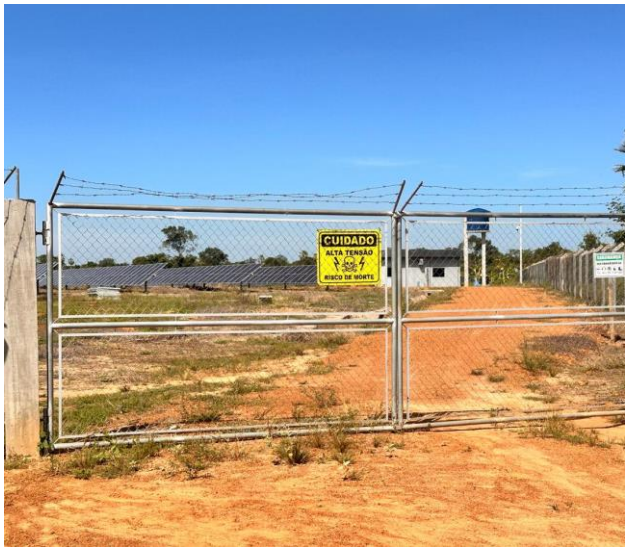
Entrada da Usina

Nesse trimestre foi reforçado a sinalização da usina de acordo com o projeto atualizado do nosso pessoal de QHSE, com melhorias na sinalização contra riscos de choque elétrico, uso de EPIs e de proteção da área de reserva ambiental, os quais pode ser conferido através de algumas fotos abaixo.

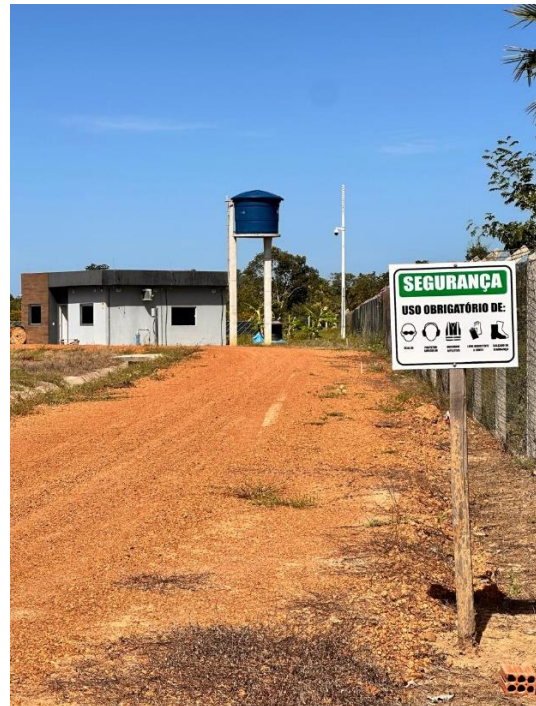
Acesso interno

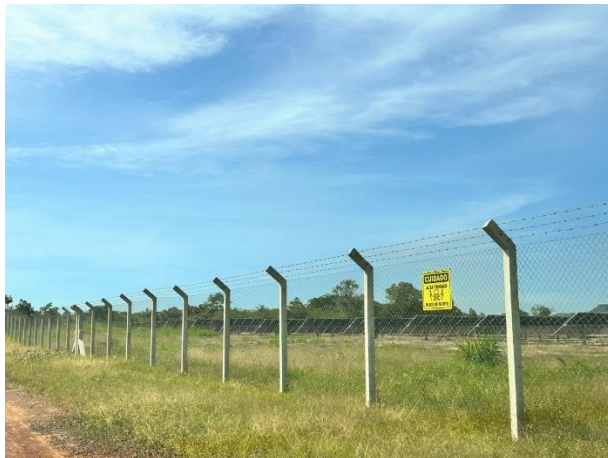
Perímetro

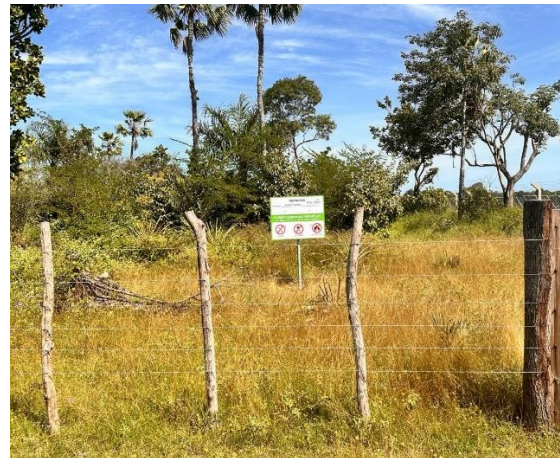
Área de reserva

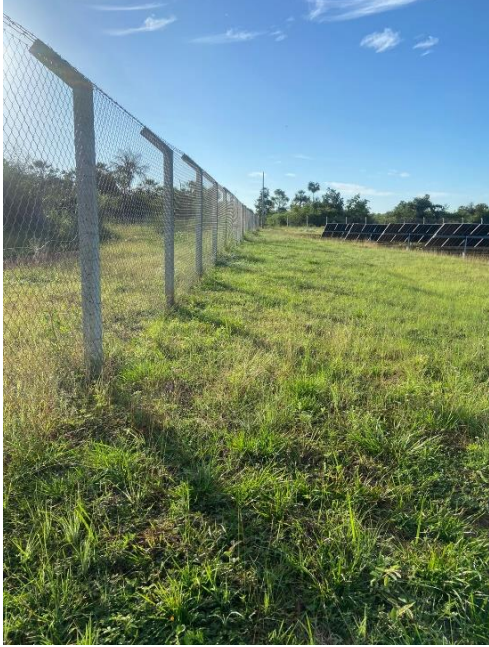
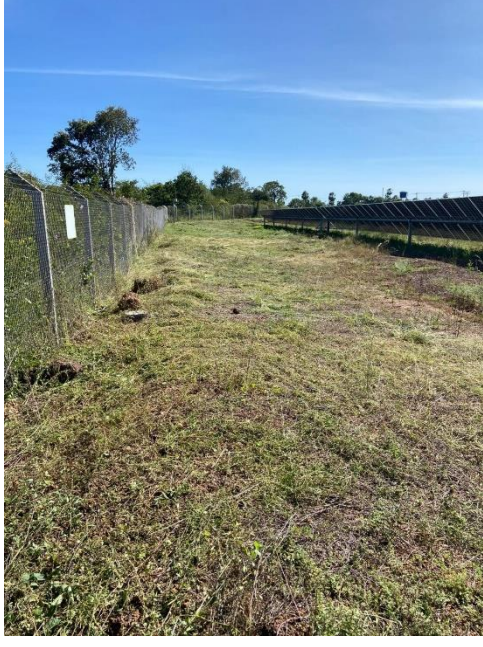
1. Serviço de roçagem	1. Serviço de roçagem

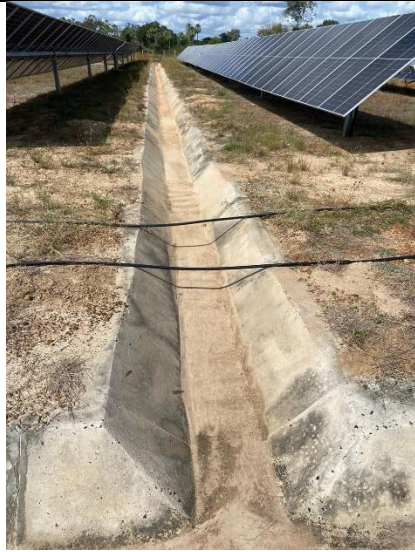
2. Limpeza Sarjetas de Drenagem	2. Limpeza Sarjetas de Drenagem

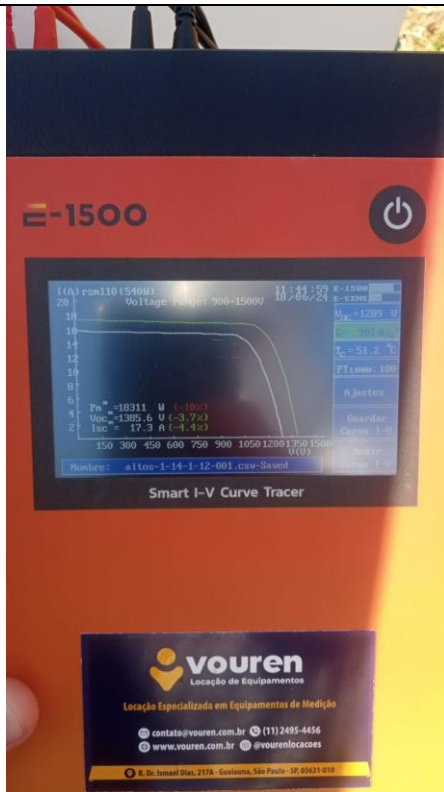
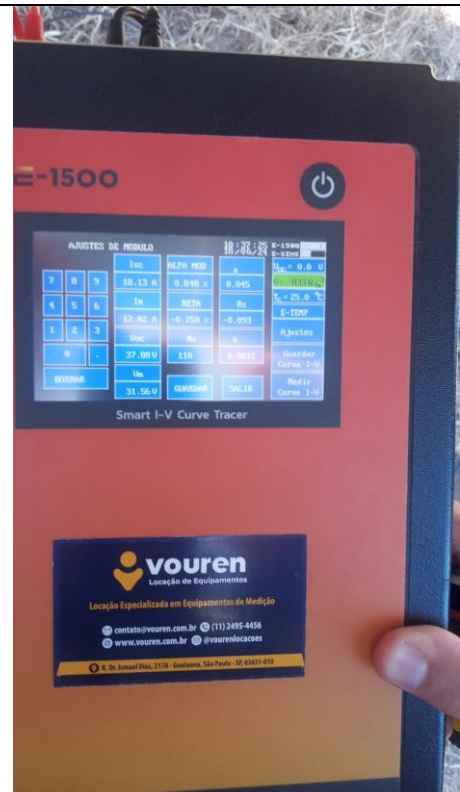
3. Ensaio de Curva IV

- c. De forma planeja, foram executados os ensaios de curva IV em 40 string pré-selecionadas para análise de desempenho, onde através do ensaio é possível detectar possíveis problemas nos módulos, conectores e cabos de corrente contínua. Os relatórios serão finalizados até meados de julho.

Com relação a manutenção preditiva, tivemos no mês de junho a execução dos ensaios de curva IV e termografia de módulos fotovoltaicos de forma seletiva. Os ensaios visam a análise de possíveis problemas existentes em módulos e strings, para que em caso de alguma irregularidade seja realizada a programação de manutenção corretiva.
