## RELATÓRIO TRIMESTRAL PPP PIAUÍ

GM ENERGIA

Neste relatório será listada a geração do período, assim como também possíveis ocorrências e manutenções que tenham ocorrido no 3º trimestre do ano de 2024 na GD Altos.

3º TRIMESTRE DE 2024 – CONTRATO Nº  
003/2020

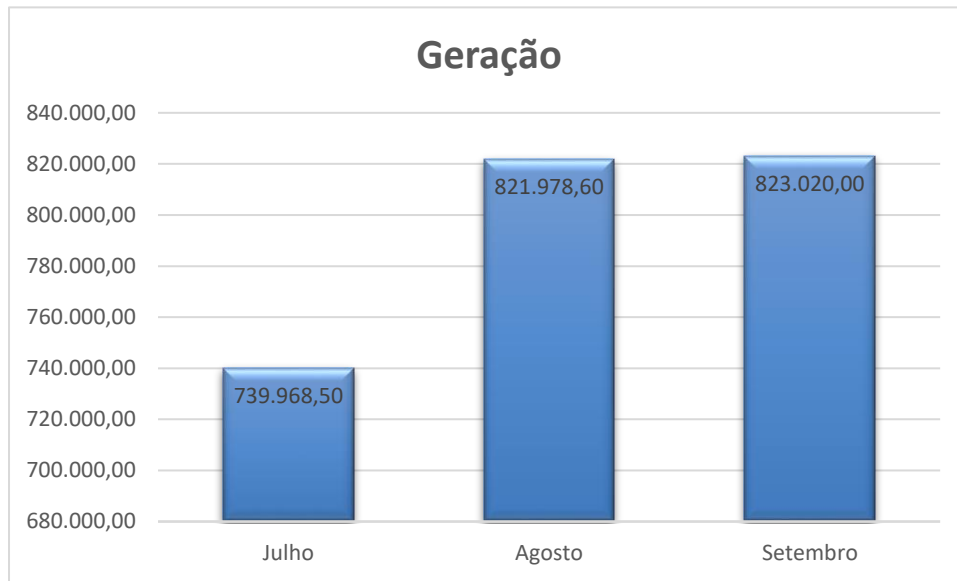
**Gráfico 01 – Geração 3º trimestre de 2024**

GERAÇÃO
Julho	739.968,50 KWh
Agosto	821.978,60 KWh
Setembro	823.020,00 KWh

A geração da GD Altos superou o previsto em contrato nos meses de Julho, Agosto e Setembro em 22,31%, mesmo com a irradiação solar abaixo do esperado.

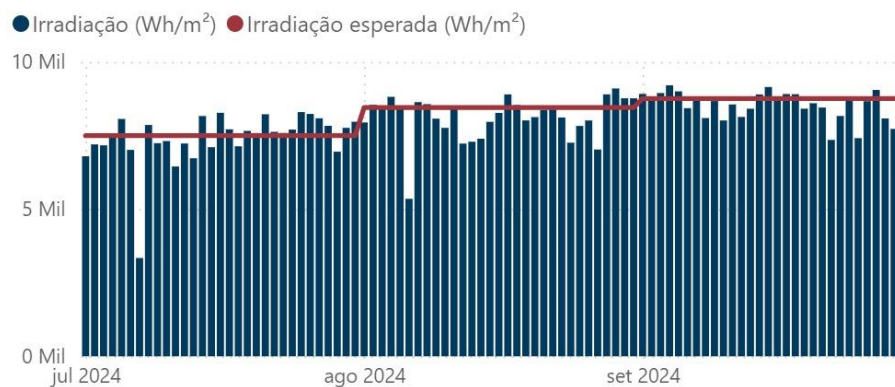
**Gráfico 02 - Irradiação 3º Trimestre de 2024**

Conforme representado no gráfico a seguir, a irradiação prevista para o trimestre registrou 2,86% abaixo da previsão inicial:

**Irradiação X Irradiação esperada**
