RELATÓRIO TRIMESTRAL PPP PIAUÍ

GM ENERGIA

Neste relatório será listada a geração do período, assim como também possíveis ocorrências e manutenções que tenham ocorrido no 4º trimestre do ano de 2024 na GD Altos.

4º TRIMESTRE DE 2024 – CONTRATO Nº
003/2020

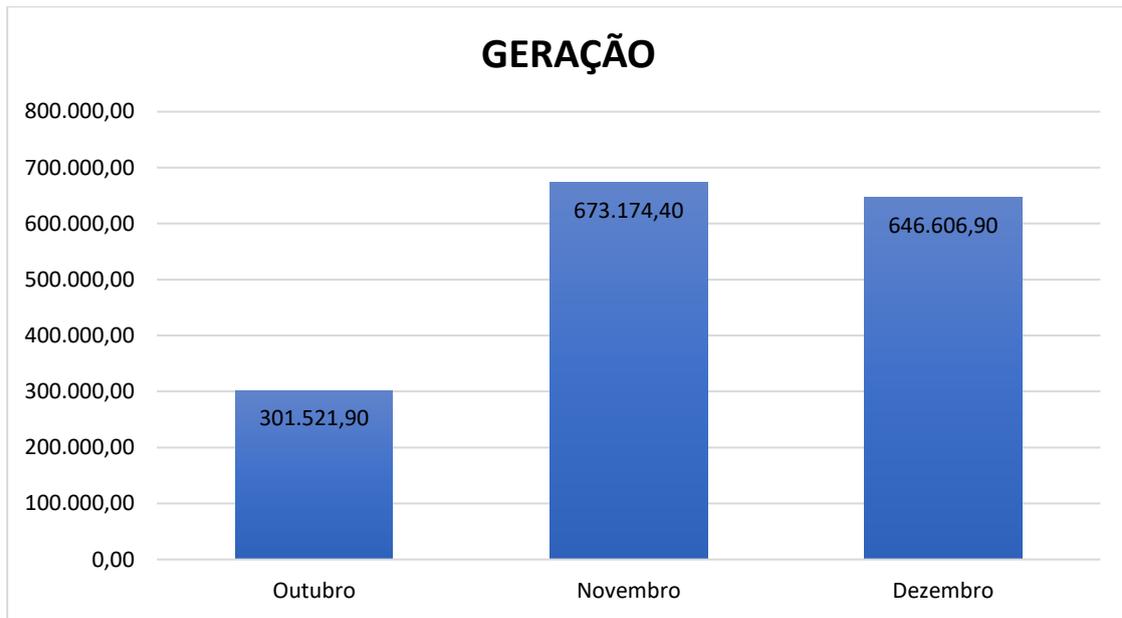
**Gráfico 01 – Geração 4º trimestre de 2024**

Meses	GERAÇÃO
Outubro	301.521,90 KWh
Novembro	673.174,40 KWh
Dezembro	646.606,90 KWh

A geração da GD Altos superou o previsto em contrato no mês de novembro. Tendo em vista que a geração de energia nos meses de outubro e dezembro ficou abaixo do esperado, fez-se necessária a utilização dos créditos gerados nos meses anteriores para fins de compensação.

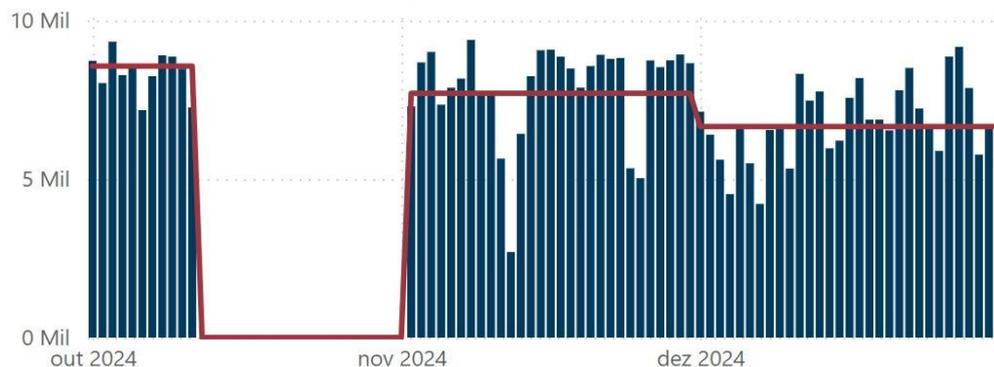
Gráfico 02 - Irradiação 4º Trimestre de 2024

Conforme representado no gráfico a seguir, a irradiação prevista para o trimestre registrou 1,09% acima da previsão inicial:

Delta de Irradiação
1,09%

Irradiação
530.870

Irradiação Esperada
523.971
