# RELATÓRIO TRIMESTRAL PPP PIAUÍ GM ENERGIA

**GM Energia SPE LTDA.**

Neste relatório será listada a geração do período, assim como também possíveis ocorrências e manutenções que tenham ocorrido no 1º trimestre do ano de 2025 nas GDs.

1º TRIMESTRE DE 2025 - CONTRATO Nº 004/2020

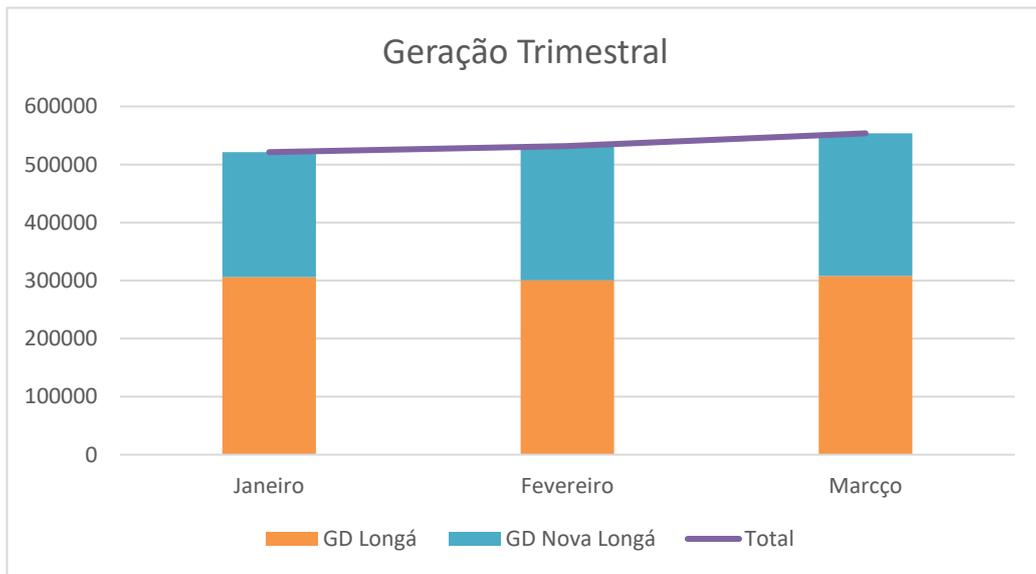
**Gráfico 01 – Geração 1º trimestre de 2025**

MÊS	GERAÇÃO		
	GD Longá	GD Nova Longá	Soma Total
<b>Janeiro</b>	305.941,10 KWh	215.364,90 KWh	521.306,00 KWh
<b>Fevereiro</b>	300.495,20 KWh	231.382,00 KWh	531.877,20 KWh
<b>Março</b>	307.849,00 KWh	245.823,90 KWh	553.672,90 KWh

**Total Geral:** 1.606.856,10 KWh

As gerações das GDs Longá e Nova Longá ficaram abaixo do previsto em contrato nos meses de janeiro, fevereiro e março, respectivamente em -14,77% e -10,44% abaixo do esperado. Esse resultado foi influenciado, em grande parte, pela irradiação solar abaixo do esperado ao longo do período, como mostrado anteriormente.

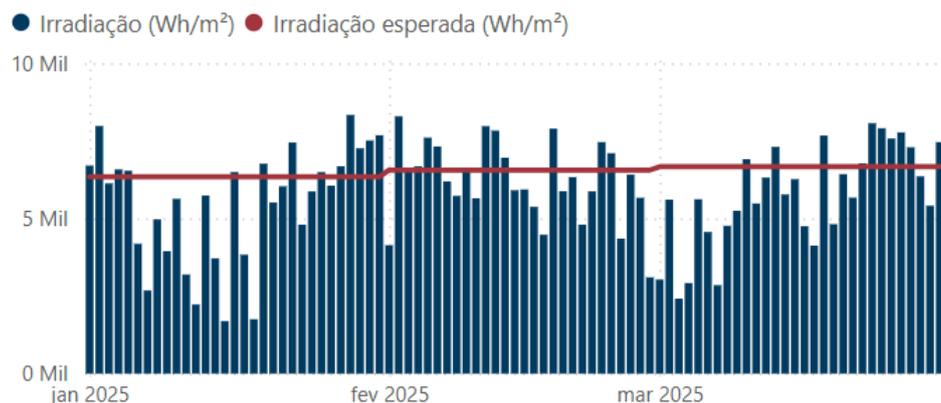
**Irradiação 1º Trimestre de 2025 - GD Longá**

Conforme representado no gráfico a seguir, a irradiação prevista para as usinas no trimestre foi abaixo do esperado inicial, sendo de -10,90% na GD Longá e -8,18% na GD Nova Longá:

**Delta de Irradiação**  
-10,90%

**Irradiação**  
522.989

**Irradiação Esperada**  
586.900

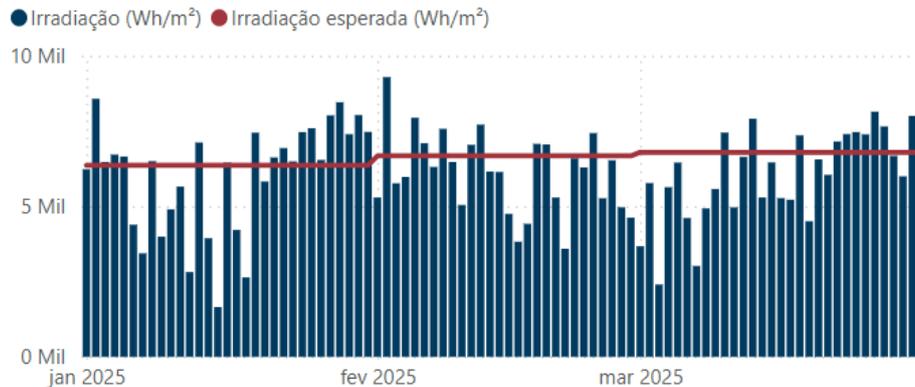
### Irradiação 1º Trimestre de 2025 - GD Nova Longá

**Delta de Irradiação**  
-8,18%

**Irradiação**  
545.671

**Irradiação Esperada**  
594700
