RELATÓRIO TRIMESTRAL – UFV CAMPO MAIOR

Período: janeiro a março de 2025

Contrato nº 007/2020 – SEAD/PI

A RIO POTI CONCESSIONÁRIA USINAS SOLAR PIAUÍ I E II SPE LTDA, localizada na Estrada do Assentamento Tesoura, s/n, Fazenda Surubim, Zona Rural, Altos, PI - CEP 64290-000, vem, por meio de seu representante legal, apresentar o Relatório Trimestral 01/2025, Usina Campo Maior.

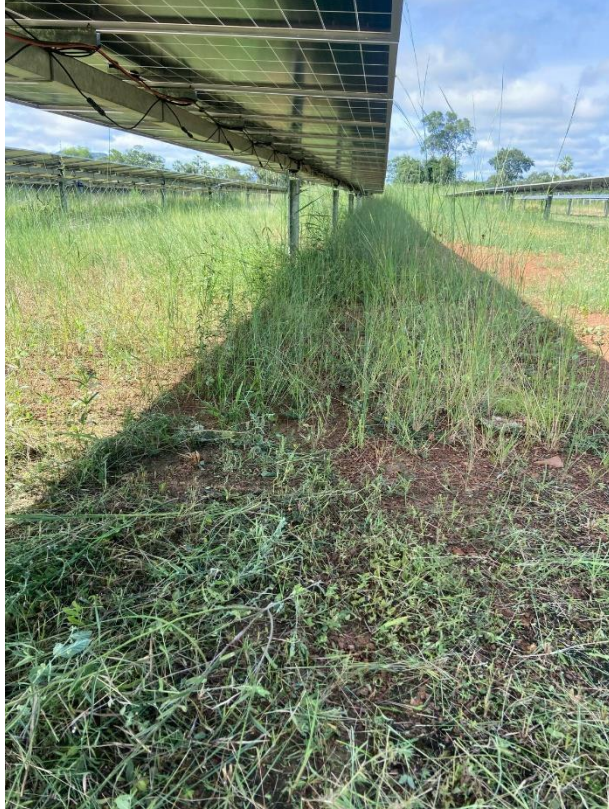
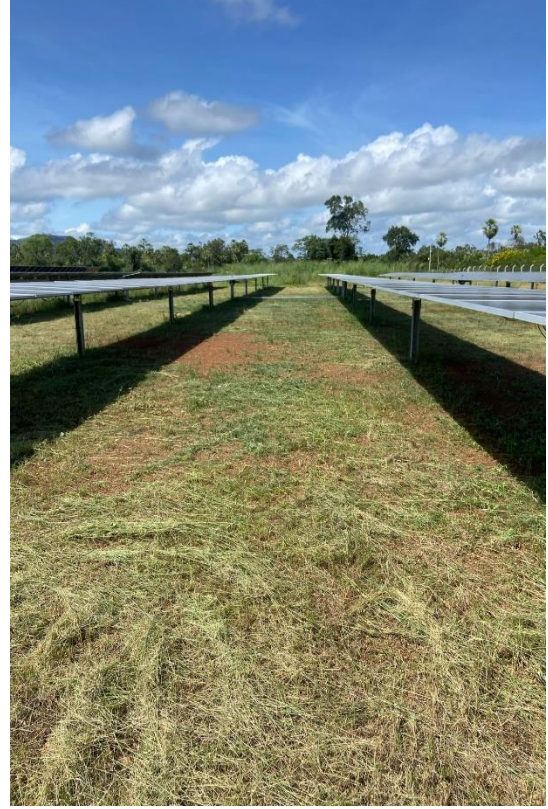
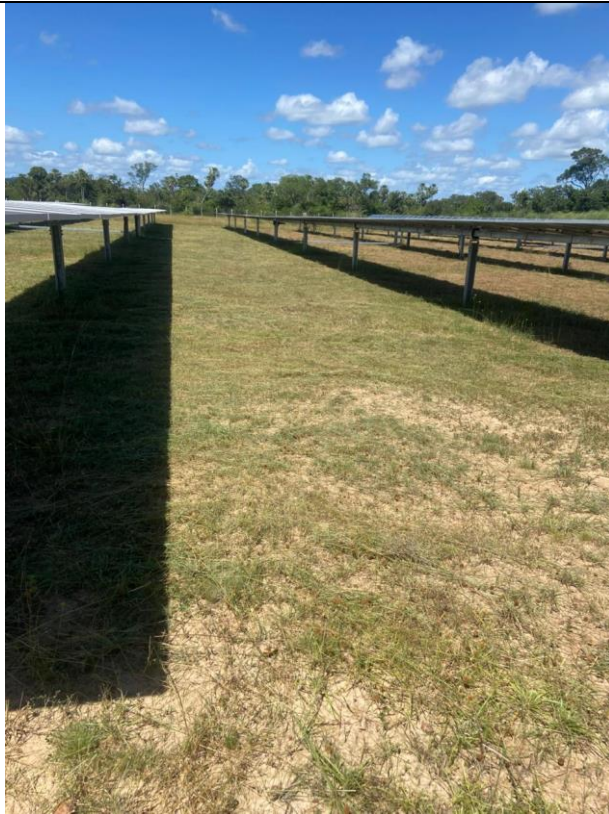
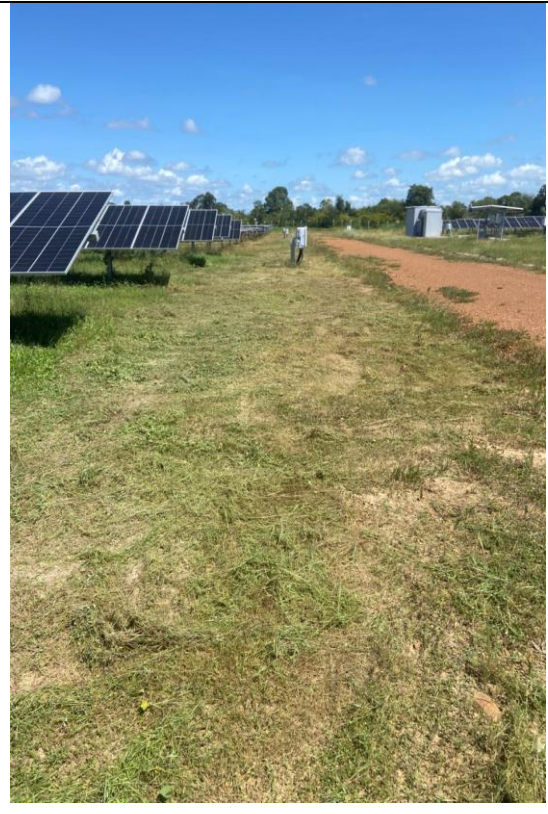
1. Serviço de roçagem

Manutenção com foco na limpeza e verificação de humidade nos piranômetros para que possamos garantir a acuracidade da performance da planta em função da disponibilidade de recurso solar e roçagem da área e perímetro para controle de vegetação e proteção contra incêndio que por ventura se propague da vizinhança para o interior da usina, principalmente nesse período em que o mato está bastante seco.

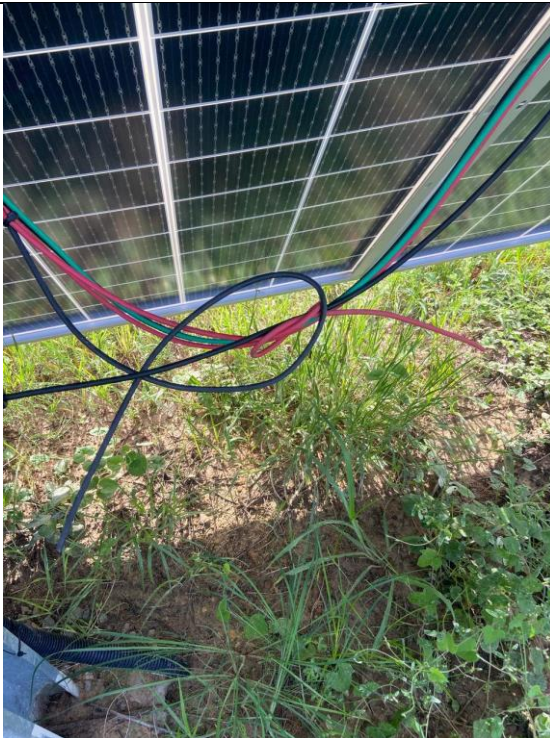
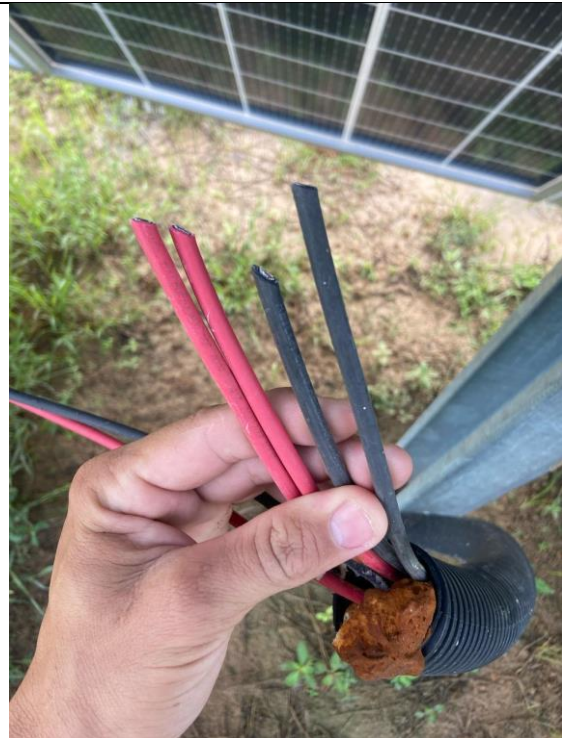
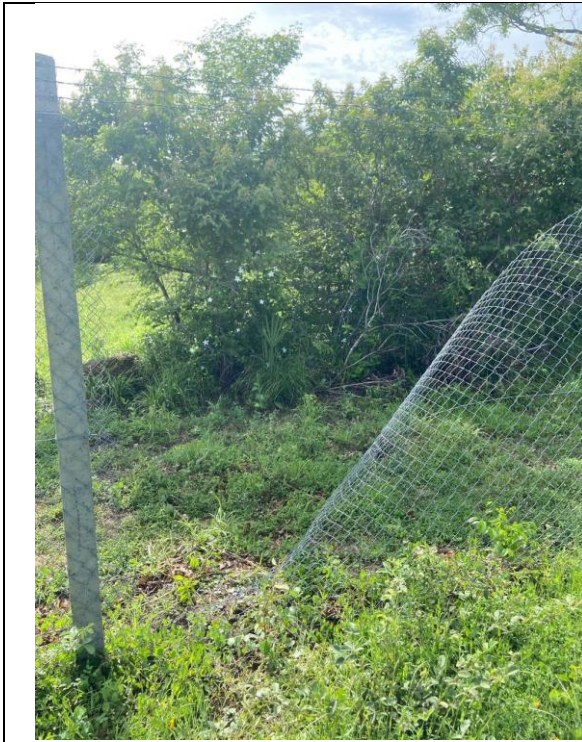
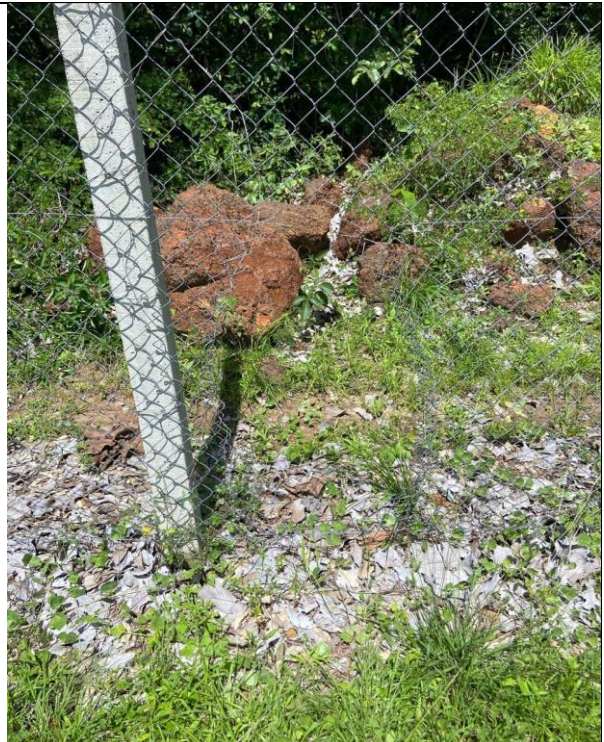
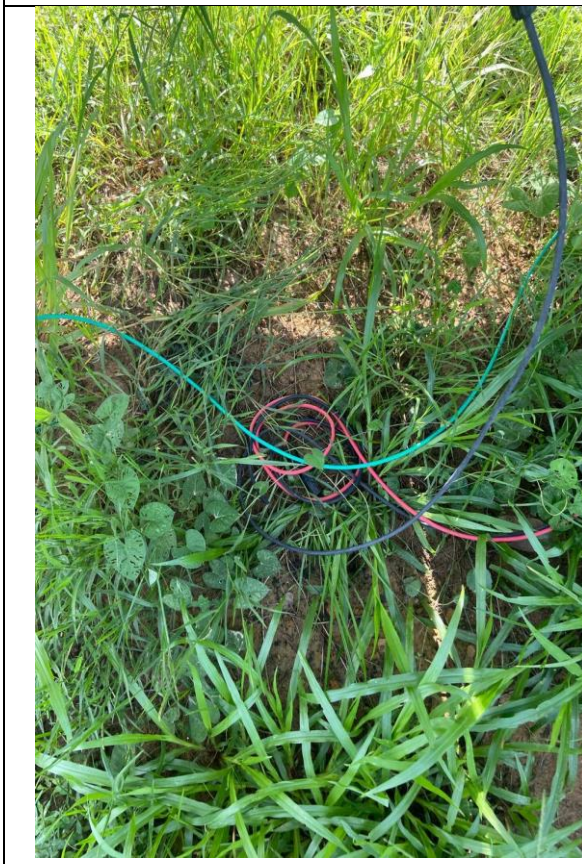
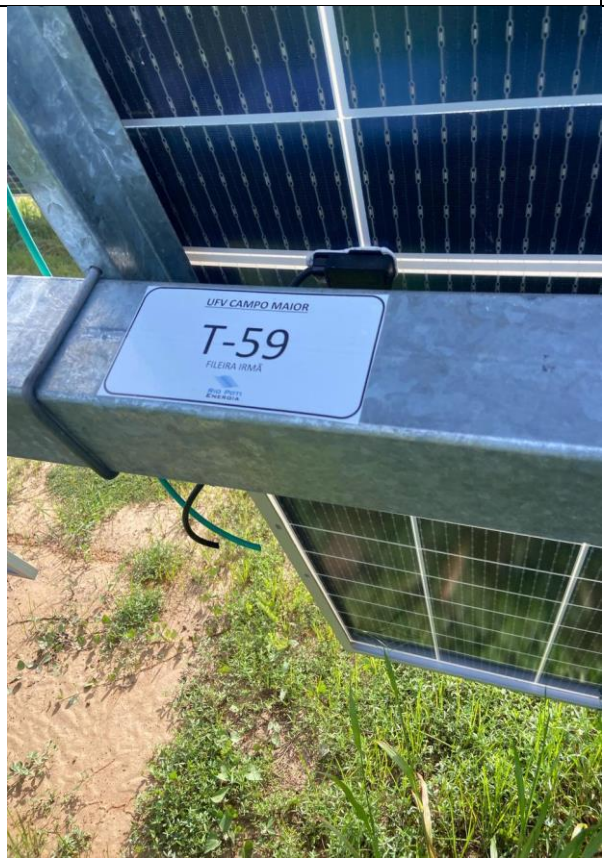
3. Furto de cabos solares

Na madrugada de 18 de março de 2025, a UFV Campo Maior foi alvo de uma ação criminosa, com a violação da cerca perimetral e o furto de cabos solares. O incidente comprometeu os inversores 7 a 13, resultando na indisponibilidade de aproximadamente 50% da capacidade de geração da usina.

- 1) Registro Policial: Foi lavrado o Boletim de Ocorrência (00053325/2025) na Delegacia de Polícia Civil de Campo Maior.
- 2) Acionamento do Seguro: A seguradora foi notificada para dar início ao processo de sinistro, visando a cobertura dos danos e prejuízos, conforme previsto na Cláusula 27 do Contrato.
- 3) Comunicação ao Poder Concedente: O evento foi formalmente comunicado à SUPARC através do Ofício Rio Poti Suparc/SEAD 16/2025.
- 4) Solicitação de Apoio: Foi solicitado apoio do Poder Concedente junto à Secretaria de Segurança Pública do Estado para reforçar a segurança e coibir futuras ações criminosas.

A concessionária esteve empenhada na aquisição e substituição dos materiais para restabelecer a operação plena da usina no menor prazo possível, estimado em 30 dias a partir da data do evento.

Aquisição, serviços de instalação e comissionamento dos cabos CC furtados: R\$104.692,08
