RELATÓRIO TRIMESTRAL UFV CAMPO MAIOR

*Período: julho a setembro de 2025
Contrato nº 007/2020 – SEAD/PI*

A RIO POTI CONCESSIONÁRIA USINAS SOLAR PIAUÍ I E II SPE LTDA, localizada na Estrada do Assentamento Tesoura, s/n, Fazenda Surubim, Zona Rural, Altos, PI - CEP 64290-000, vem, por meio de seu representante legal, apresentar o Relatório Trimestral 03/2025, Usina Campo Maior.

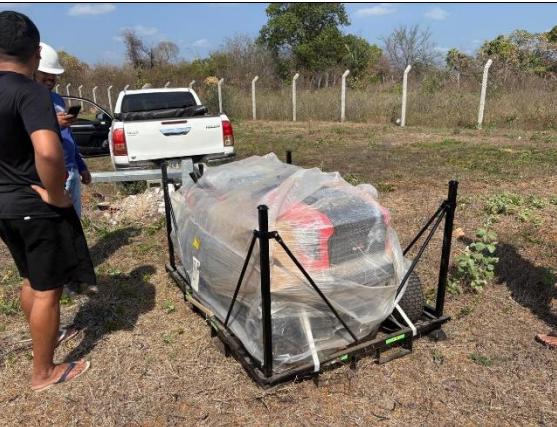
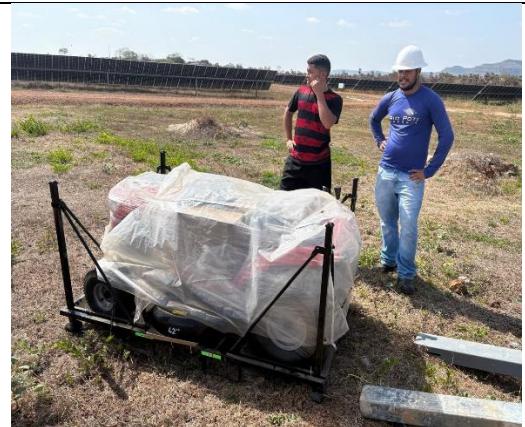
1. Compra de Trator Contador de Grama

Observação: O acréscimo de CAPEX no trimestre decorre da aquisição de ativo destinado à melhoria das condições de manutenção da vegetação nas áreas internas da usina, contribuindo para a mitigação de sombreamentos, riscos operacionais e presença de animais peçonhentos.

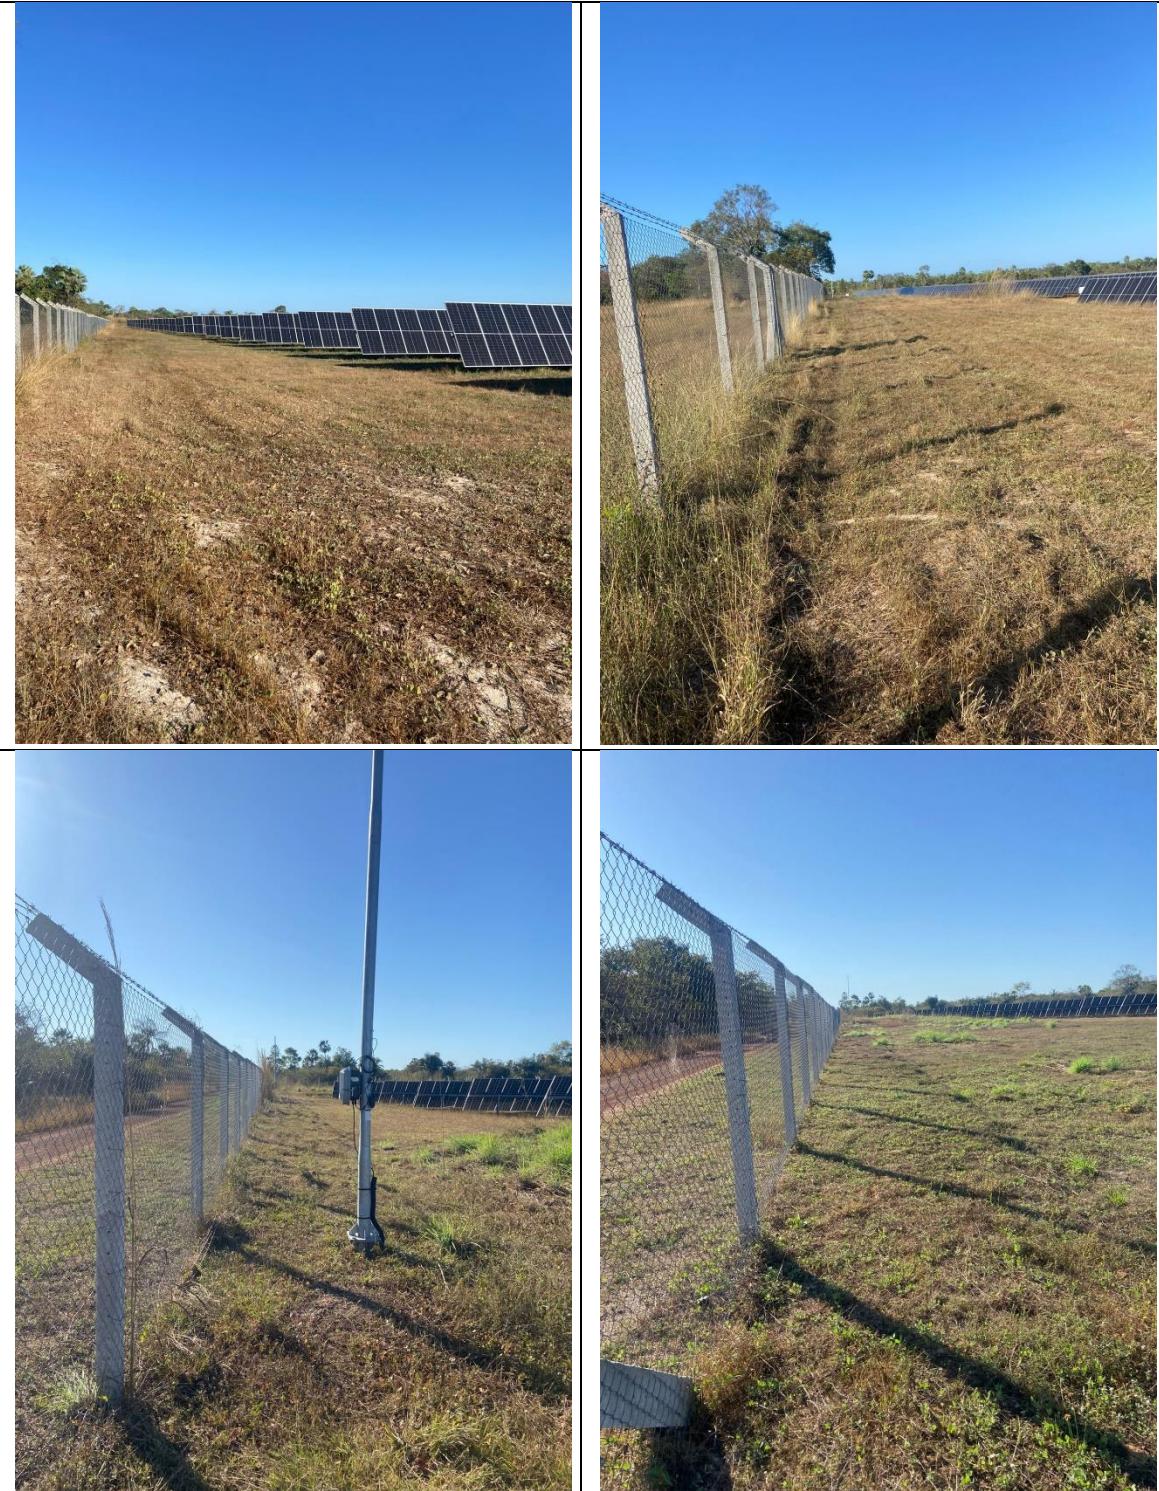
4. Limepza da àrea

As atividades de corte de vegetação (roçagem) e manutenção associada (limpeza de sarjetas, drenagens e acessos) são fundamentais para garantir a segurança operacional e evitar sombreamentos nos módulos fotovoltaicos
