RELATÓRIO ANUAL 2025

POLO PIAUÍ CENTER

RELATORIO DE INVENTÁRIO DE BENS IMOVEIS SEMESTRAL

Relatório de Obras em Andamentos e Finalizadas

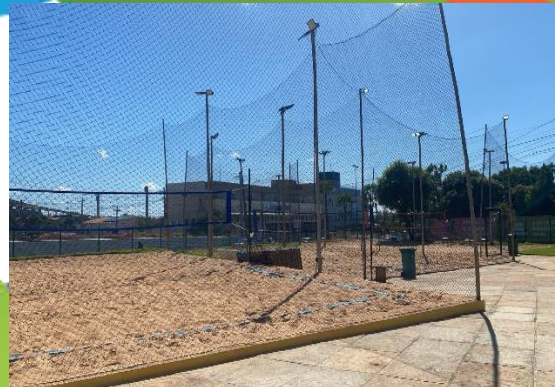
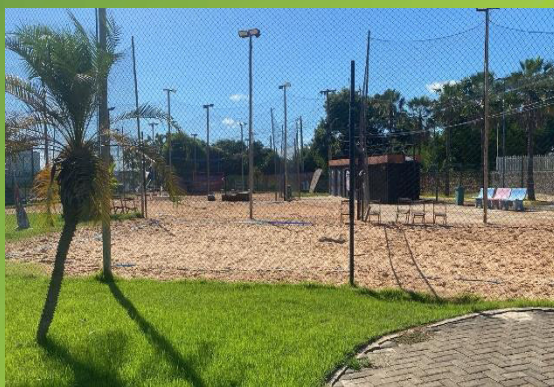
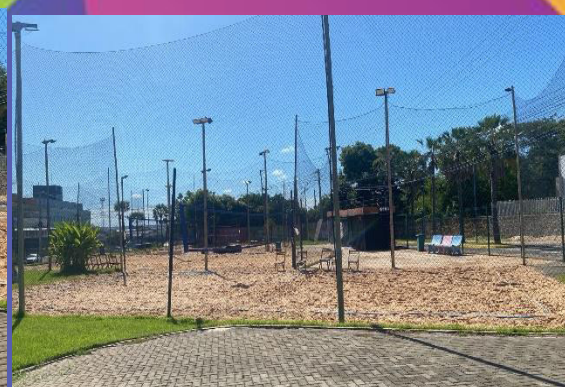
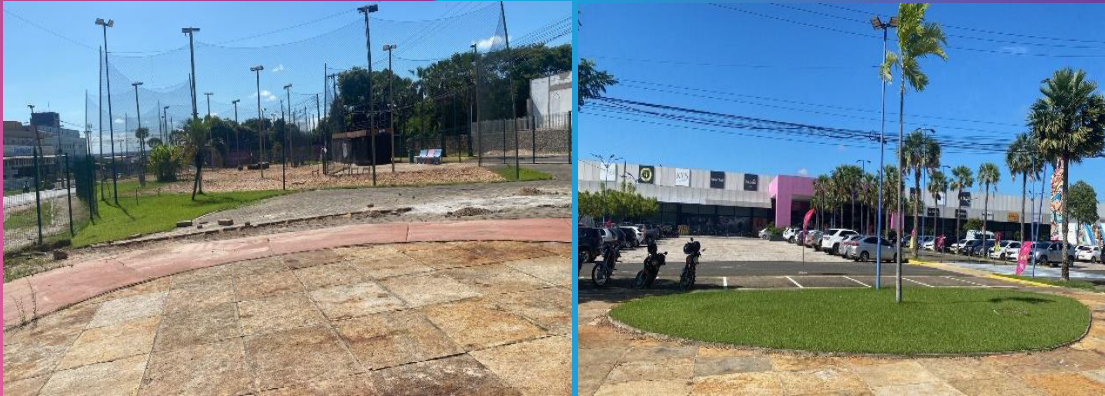
Quadras Esportivas – Operação e Manutenção

A área das quadras esportivas, atualmente locada, encontra-se em **pleno funcionamento**, oferecendo à comunidade local opções de **esporte e lazer** durante todo o período de operação. As quadras apresentam-se **bem cuidadas**, com manutenção regular realizada pelo locatário e acompanhada pela Concessionária, garantindo condições adequadas de uso, segurança e conforto aos usuários. O espaço tem contribuído para ampliar a oferta de atividades recreativas na região, fortalecendo o papel social do Polo Piauí Center como ambiente de convivência e integração comunitária.

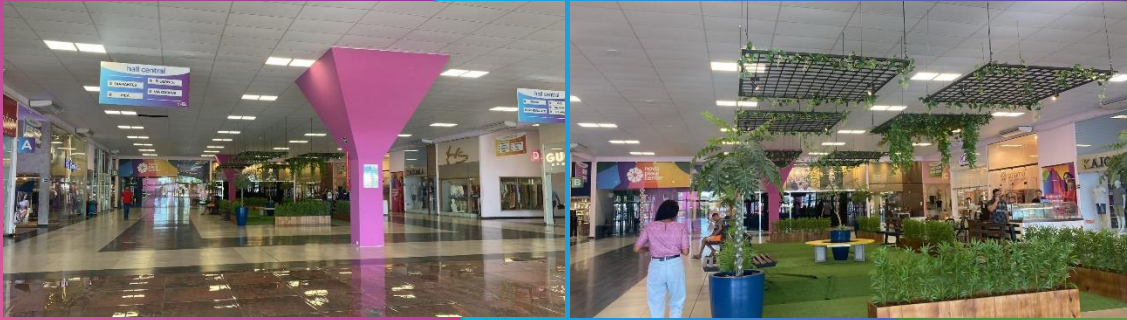
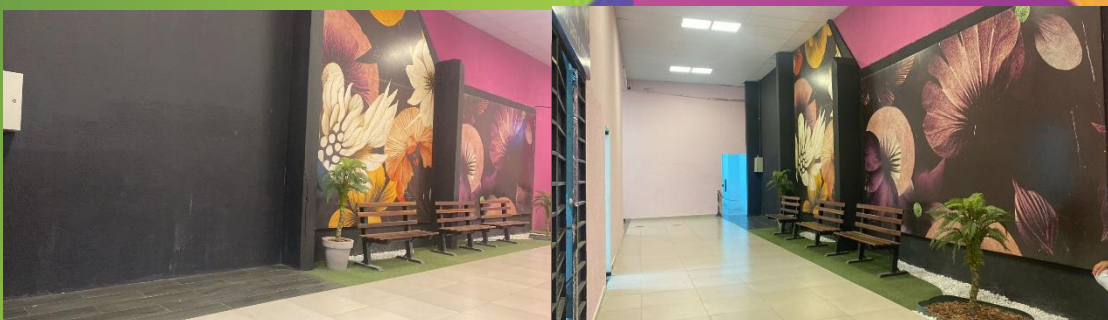
Hall , Corredores e Lojas:

As áreas internas, incluindo hall de entrada e corredores, apresentam-se limpas, bem iluminadas e com bom estado de conservação. A ambientação segue o padrão estético do empreendimento, com acabamento e organização que conferem aspecto de shopping center, proporcionando conforto e boa experiência aos usuários e visitantes.

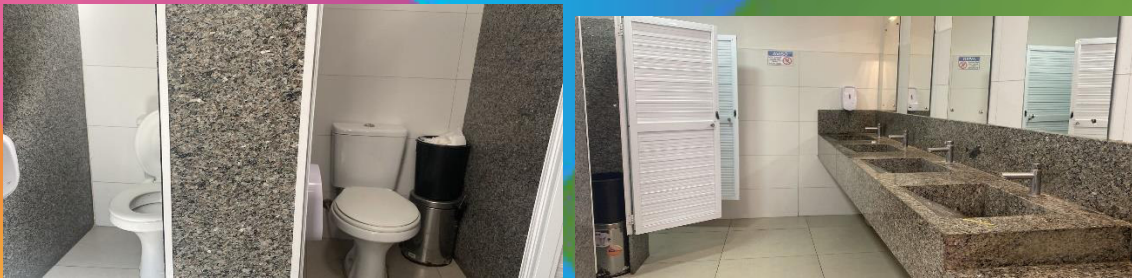
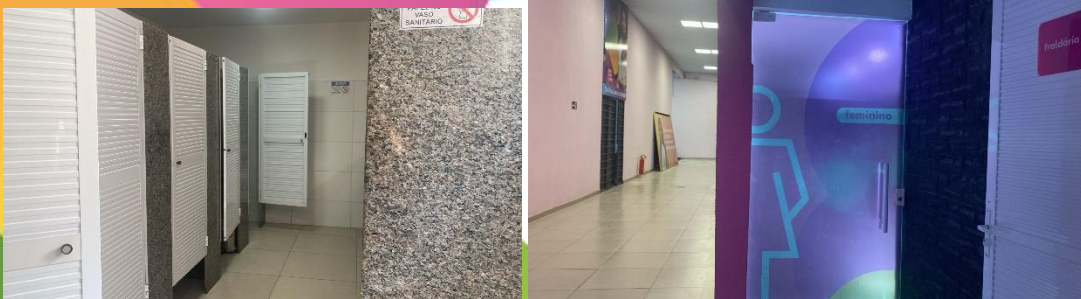
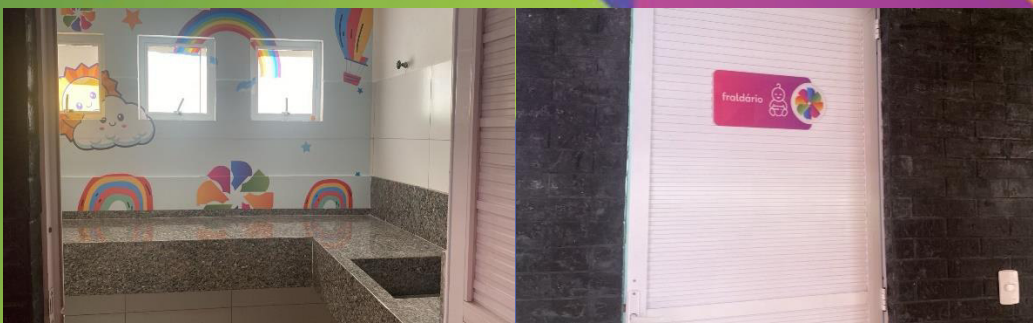
Banheiros:

Os banheiros e o fraldário mantêm-se limpos, higienizados e climatizados, apresentando boas condições de uso e conservação. As obras de ampliação dos sanitários, destinadas a atender à demanda adicional decorrente da instalação do call center, encontram-se em fase de execução, seguindo o cronograma estabelecido e com acompanhamento técnico da Concessionária.

A intervenção contempla melhorias estruturais voltadas à acessibilidade, otimização dos espaços e maior conforto aos usuários, com previsão de conclusão nas próximas etapas do cronograma de obras.

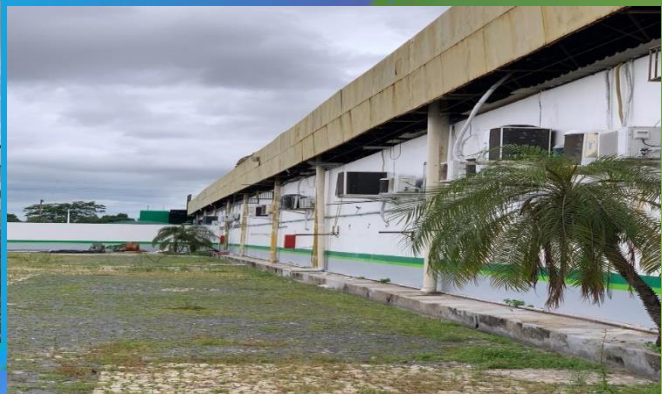
Área Externa – Lateral BR 316 e área dos fundos:

A área destinada à instalação da empresa locadora de veículos encontra-se pronta, restando apenas a implantação da padronização visual da marca e a instalação operacional da empresa para o início das atividades. O espaço que funcionará como pátio será objeto de limpeza e revitalização a ser executada posteriormente pela própria locadora.

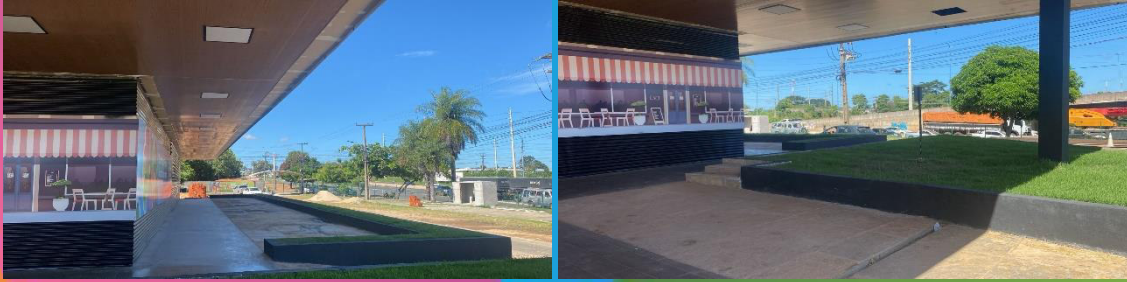
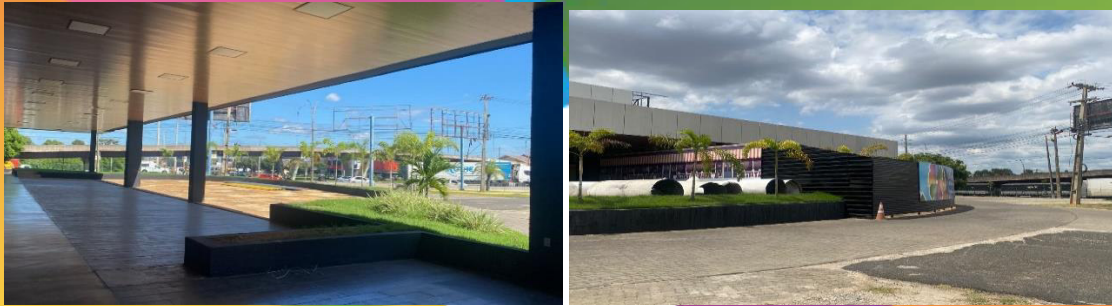
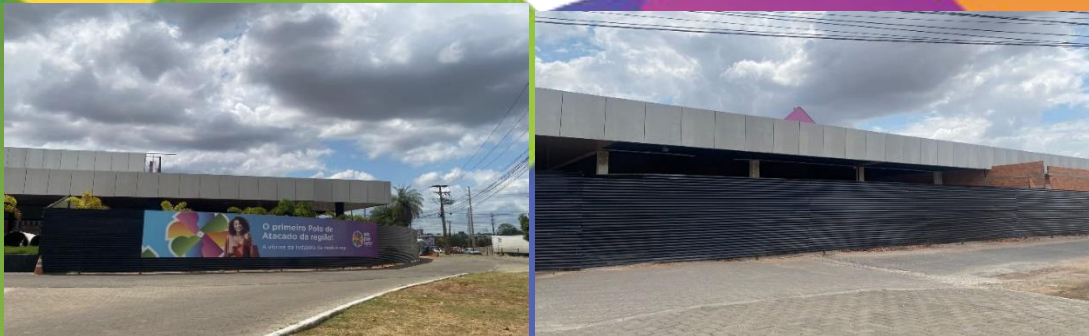
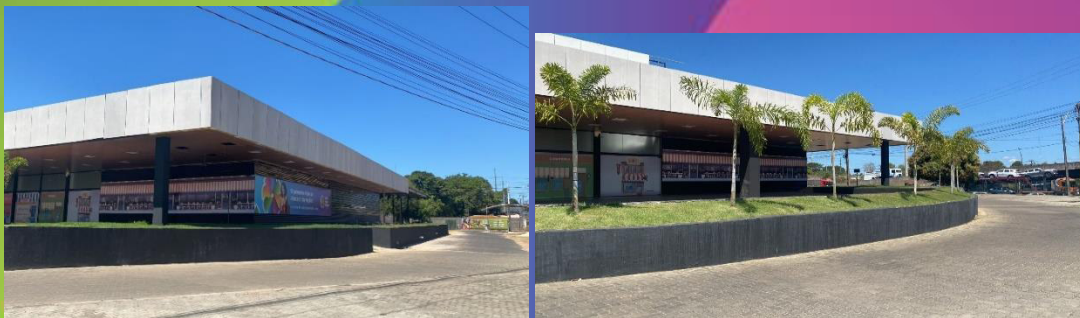
Corredor Gastronômico:

Sobre o corredor gastronômico planejado pela Concessionária, foi observado que o espaço destinado à loja-âncora se encontra em processo de reforma, com previsão de inauguração para o mês de dezembro próximo:

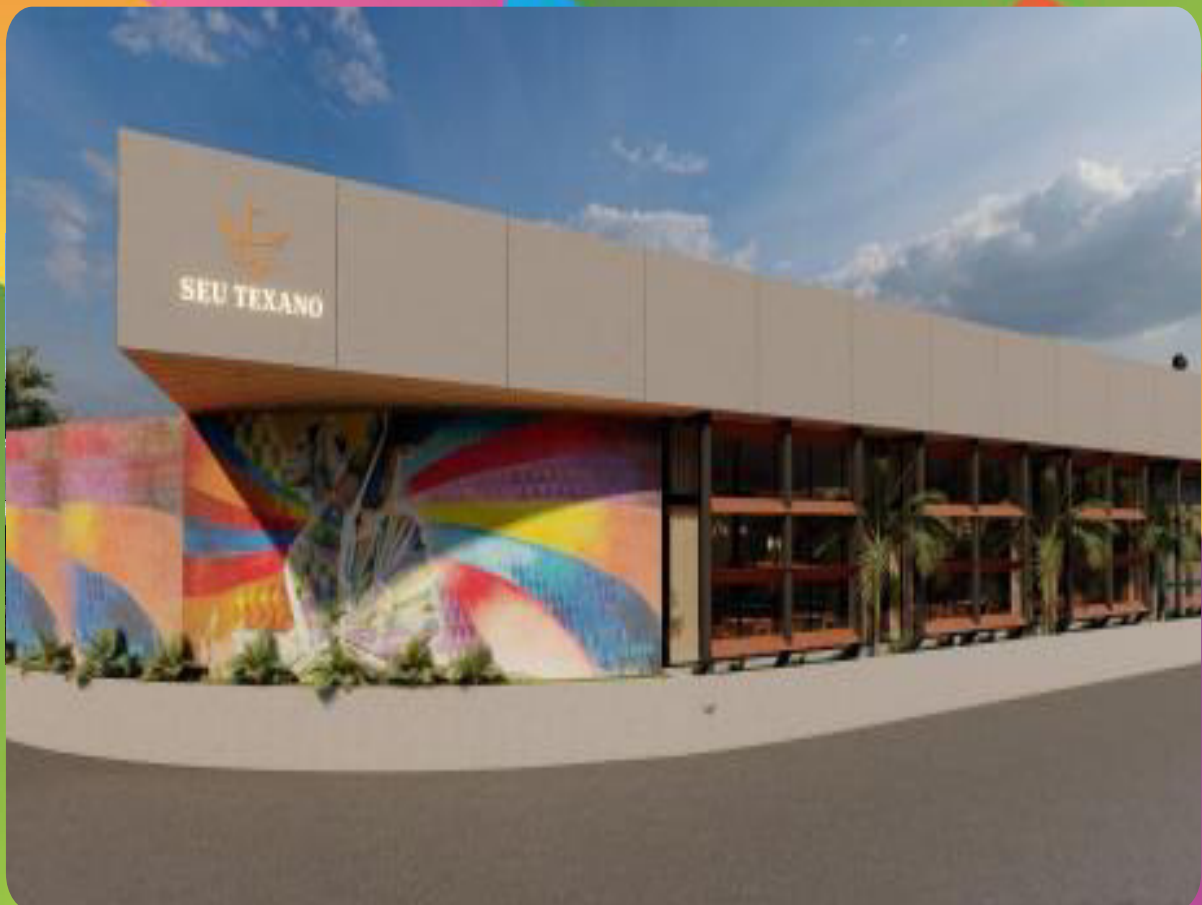
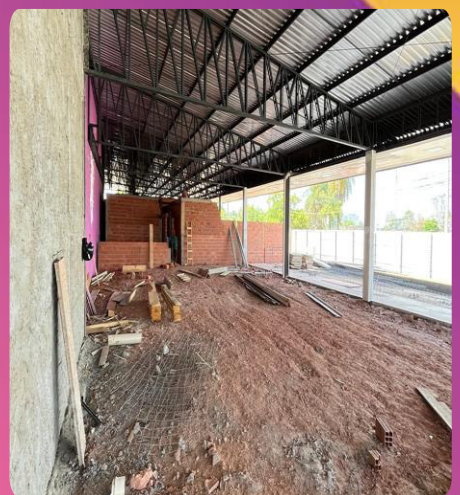
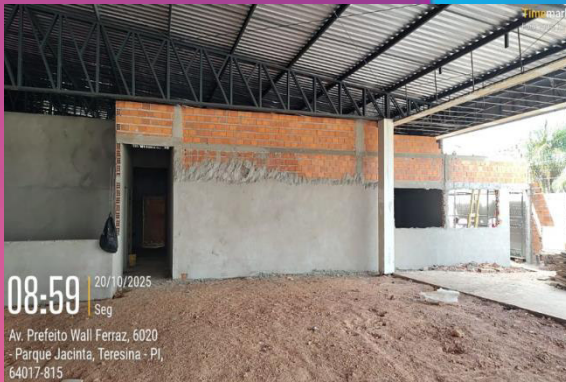
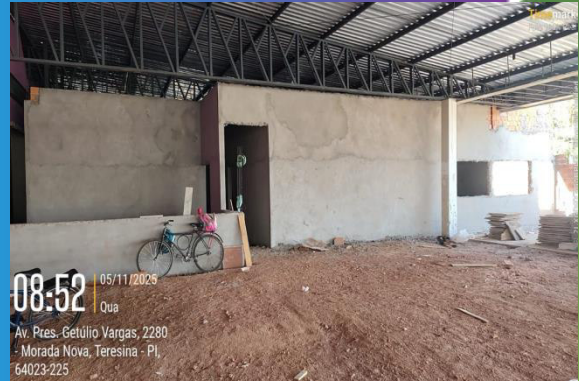
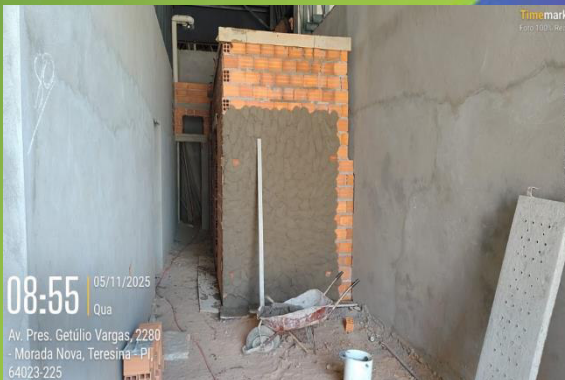
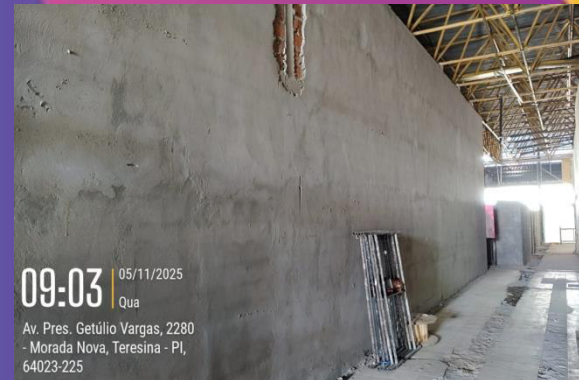
2.1.1. Obras loja Âncora I

Ainda na composição do processo de ampliação e modernização do Polo para atender à crescente demanda de serviços, a área gastronômica e essencial para desenvolvimento local.

Para o pórtico foram realizados os serviços preliminares de infraestrutura, com relação a adequação a área já existente e sua ampliação.

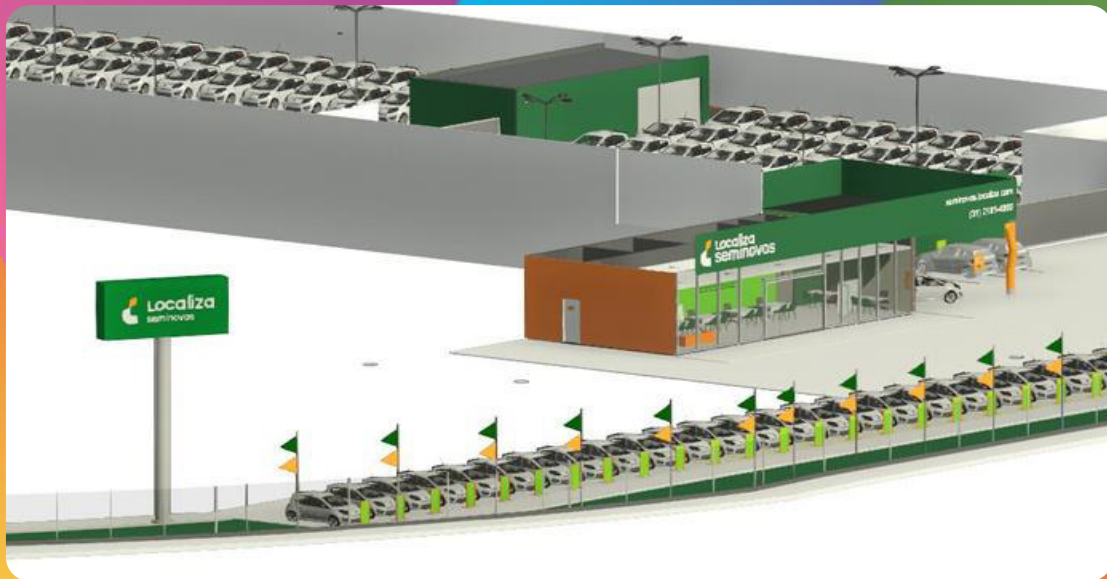
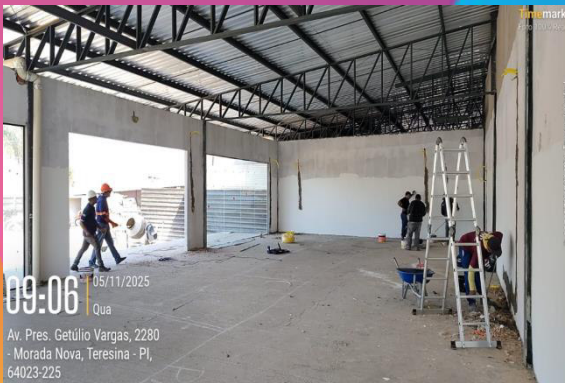
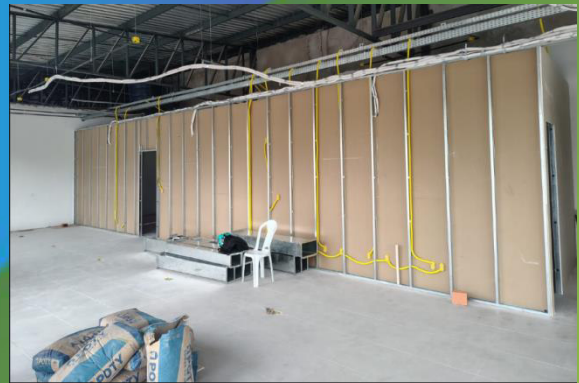
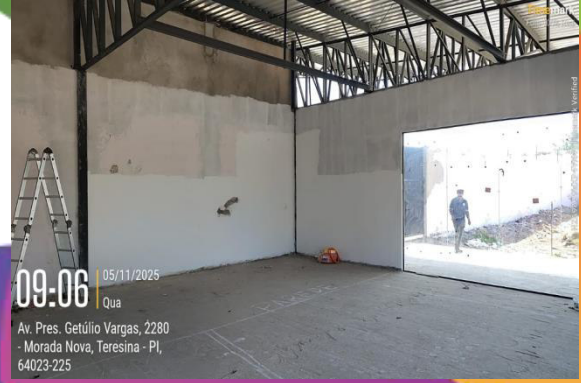
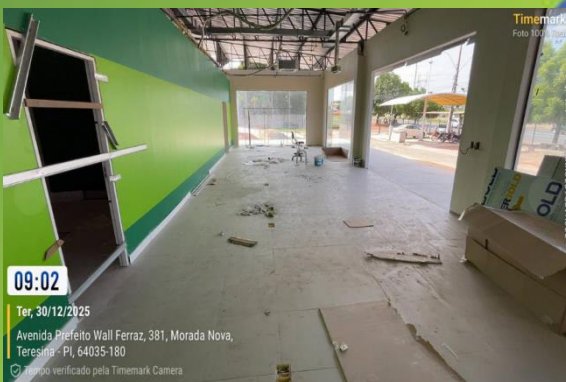
2.1.2. Loja âncora II – Localiza:

A implantação de uma loja de comercialização de veículos no Polo Piauí Center visa diversificar os serviços e agregar valor ao empreendimento, alinhando-se ao perfil atacadista do local. Com atuação complementar e estratégica, o novo segmento contribui para dinamizar a atividade econômica, atrair novos clientes e fortalecer o Polo como um centro integrado de comércio e serviços.

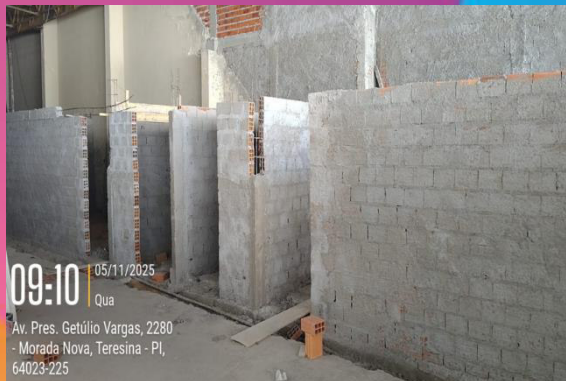
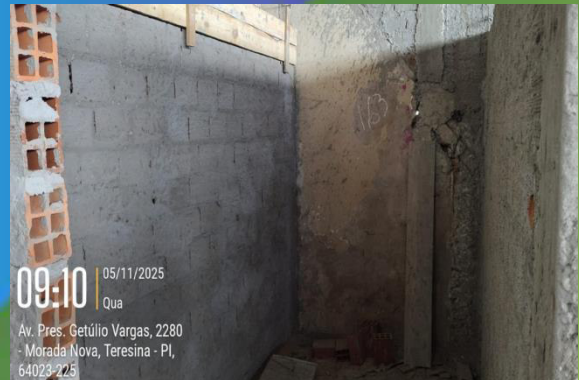
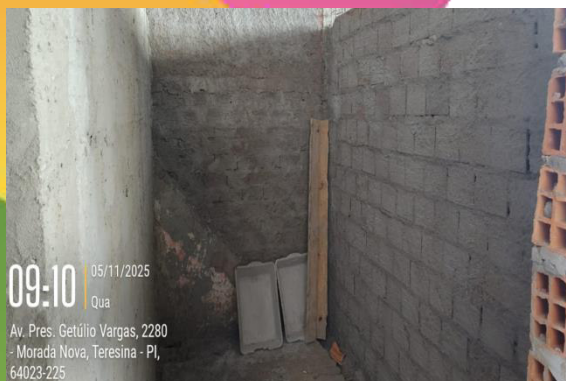
2.1.3. Construção, dos Banheiros Coletivos

Para fins de dar prosseguimento ao projeto de ampliação e melhorias do Polo consta no cronograma de obras do projeto a construção de novas baterias de banheiros para melhor atender aos usuários. As obras iniciaram no 4 trimestre.

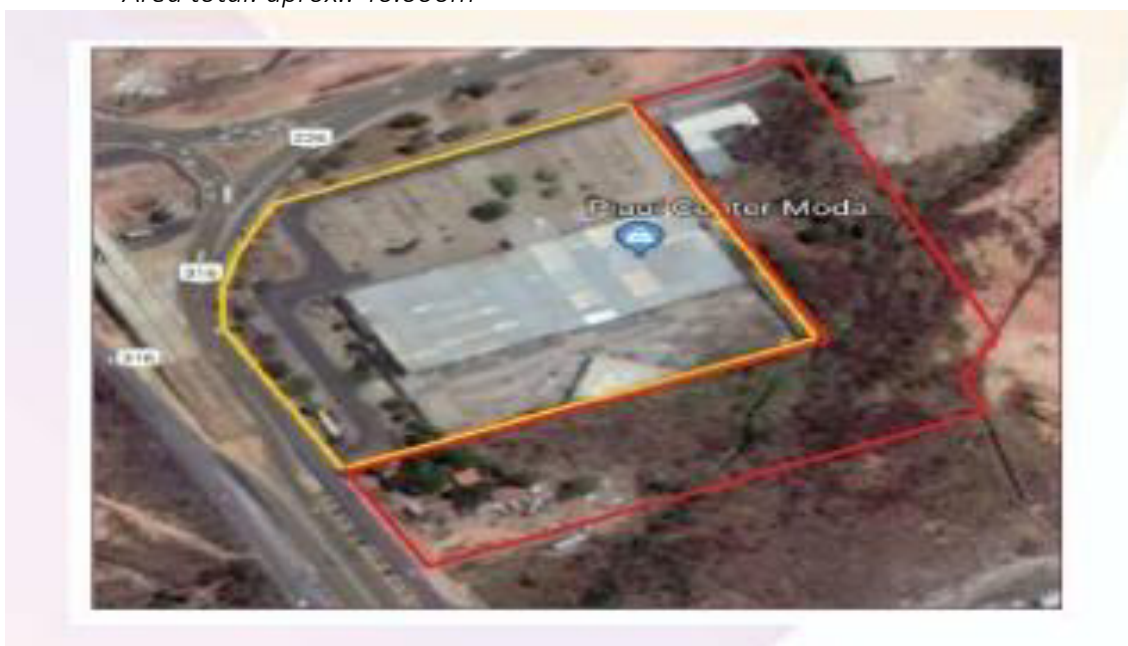
- Área atual: 22.848,57 m² (amarelo)
- Área construída: aprox.. 6.600m²
- Área disponível para expansão: 16.248,57m² (vermelho)
- Área total: aprox.. 40.000m²

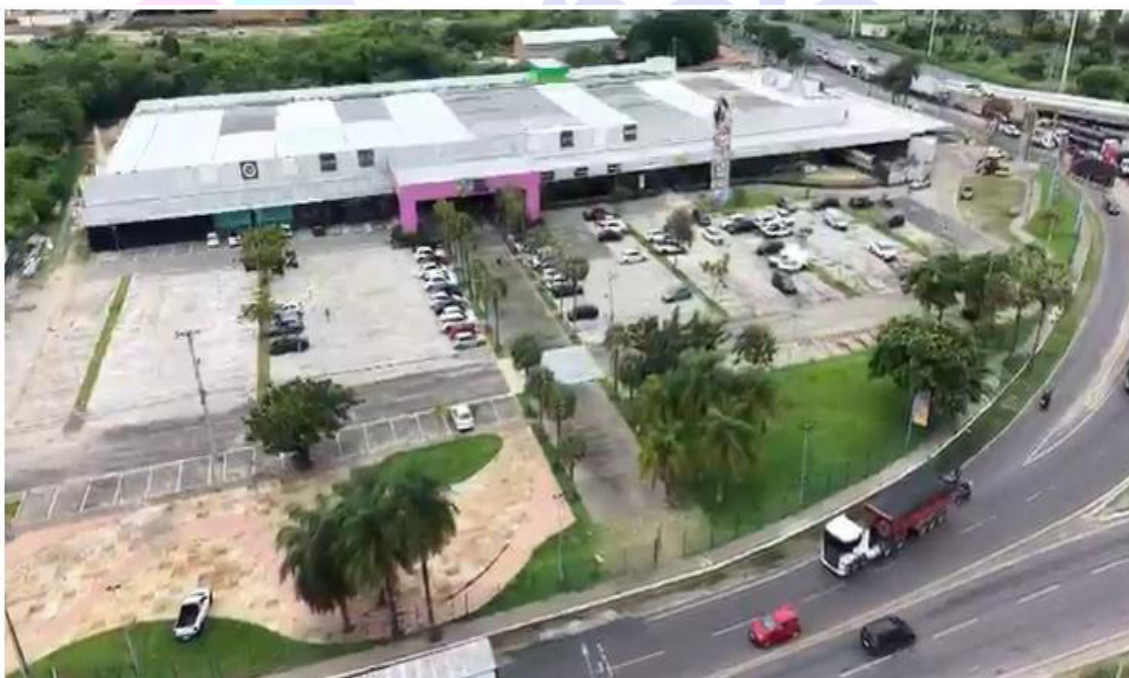
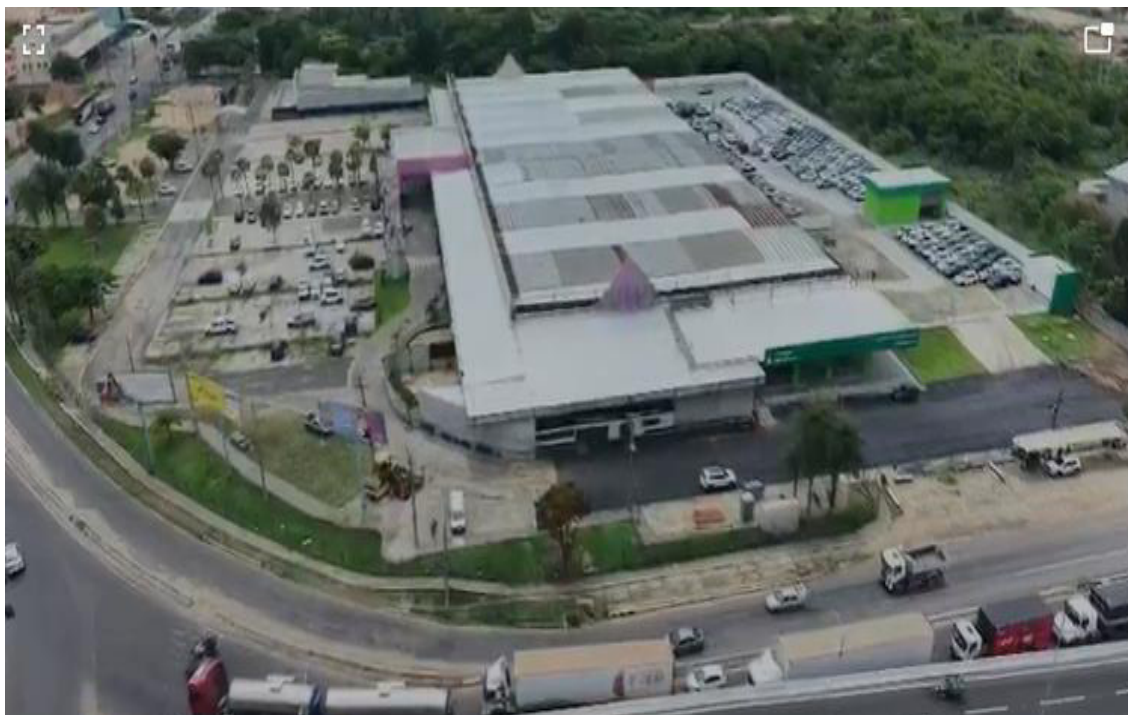
A execução seguiu o Projeto Estrutural Anexo, respeitando os limites de flecha e as verificações de estabilidade global. A combinação de novos pilares com a soldagem na estrutura antiga foi validada para suportar tanto as cargas permanentes quanto as sobrecargas de uso e vento.
