**RELATÓRIO TRIMESTRAL DO CONTRATO Nº 002/2015**  
**Terminal Rodoviário de Picos**

Janeiro a março de 2026

#### Relato da Visita Técnica (28/01/2026)

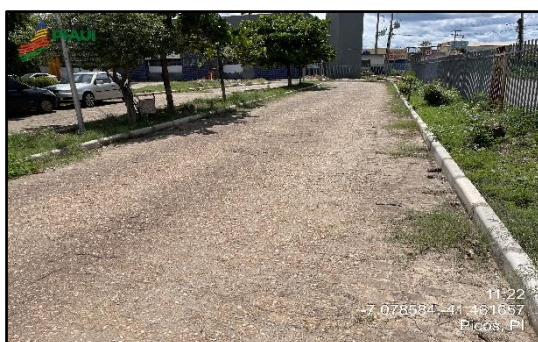
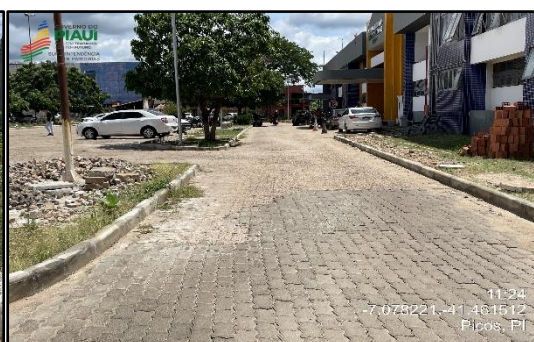
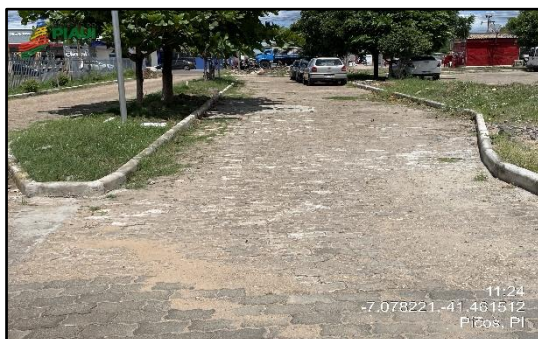
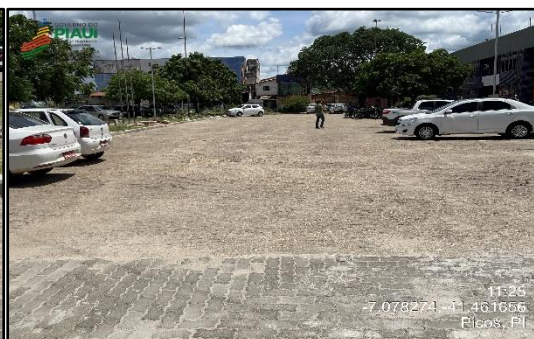
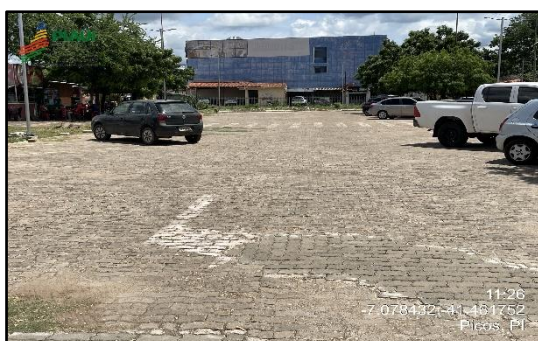
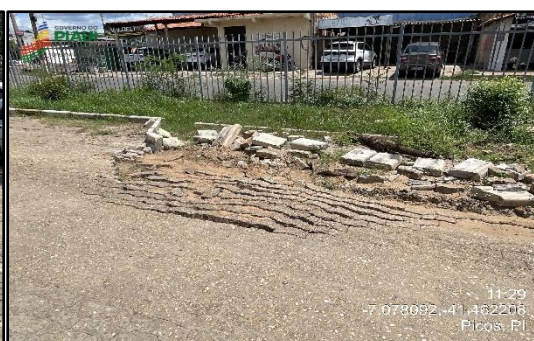
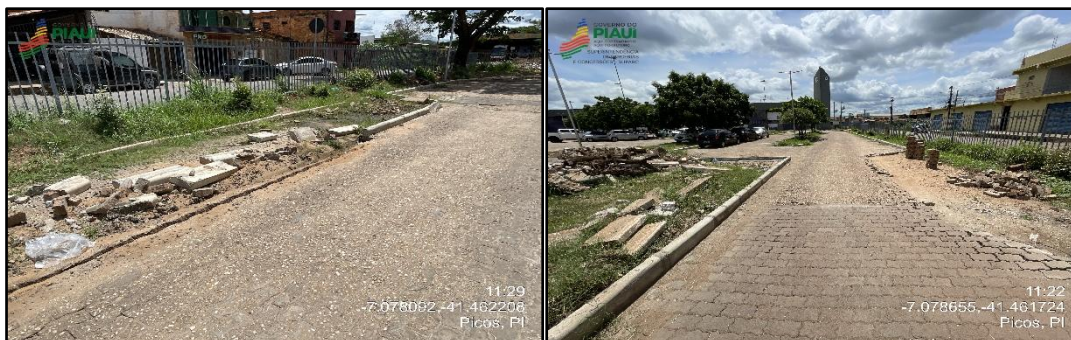
### 7.1. Área Frontal e Vias Internas

- **Resumo:** O estacionamento e as vias de circulação atendem à finalidade operacional, porém o pavimento apresenta desníveis e irregularidades superficiais que demandam manutenção.

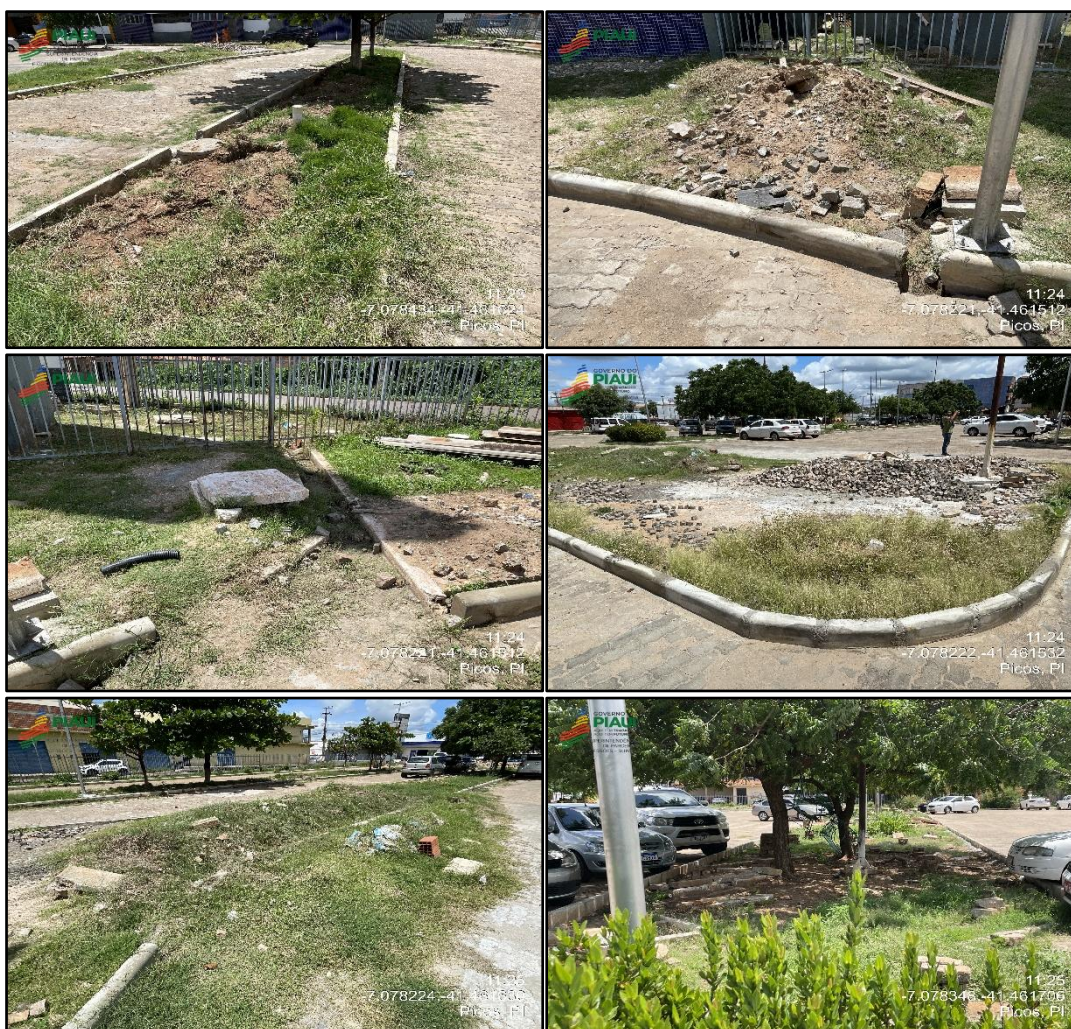
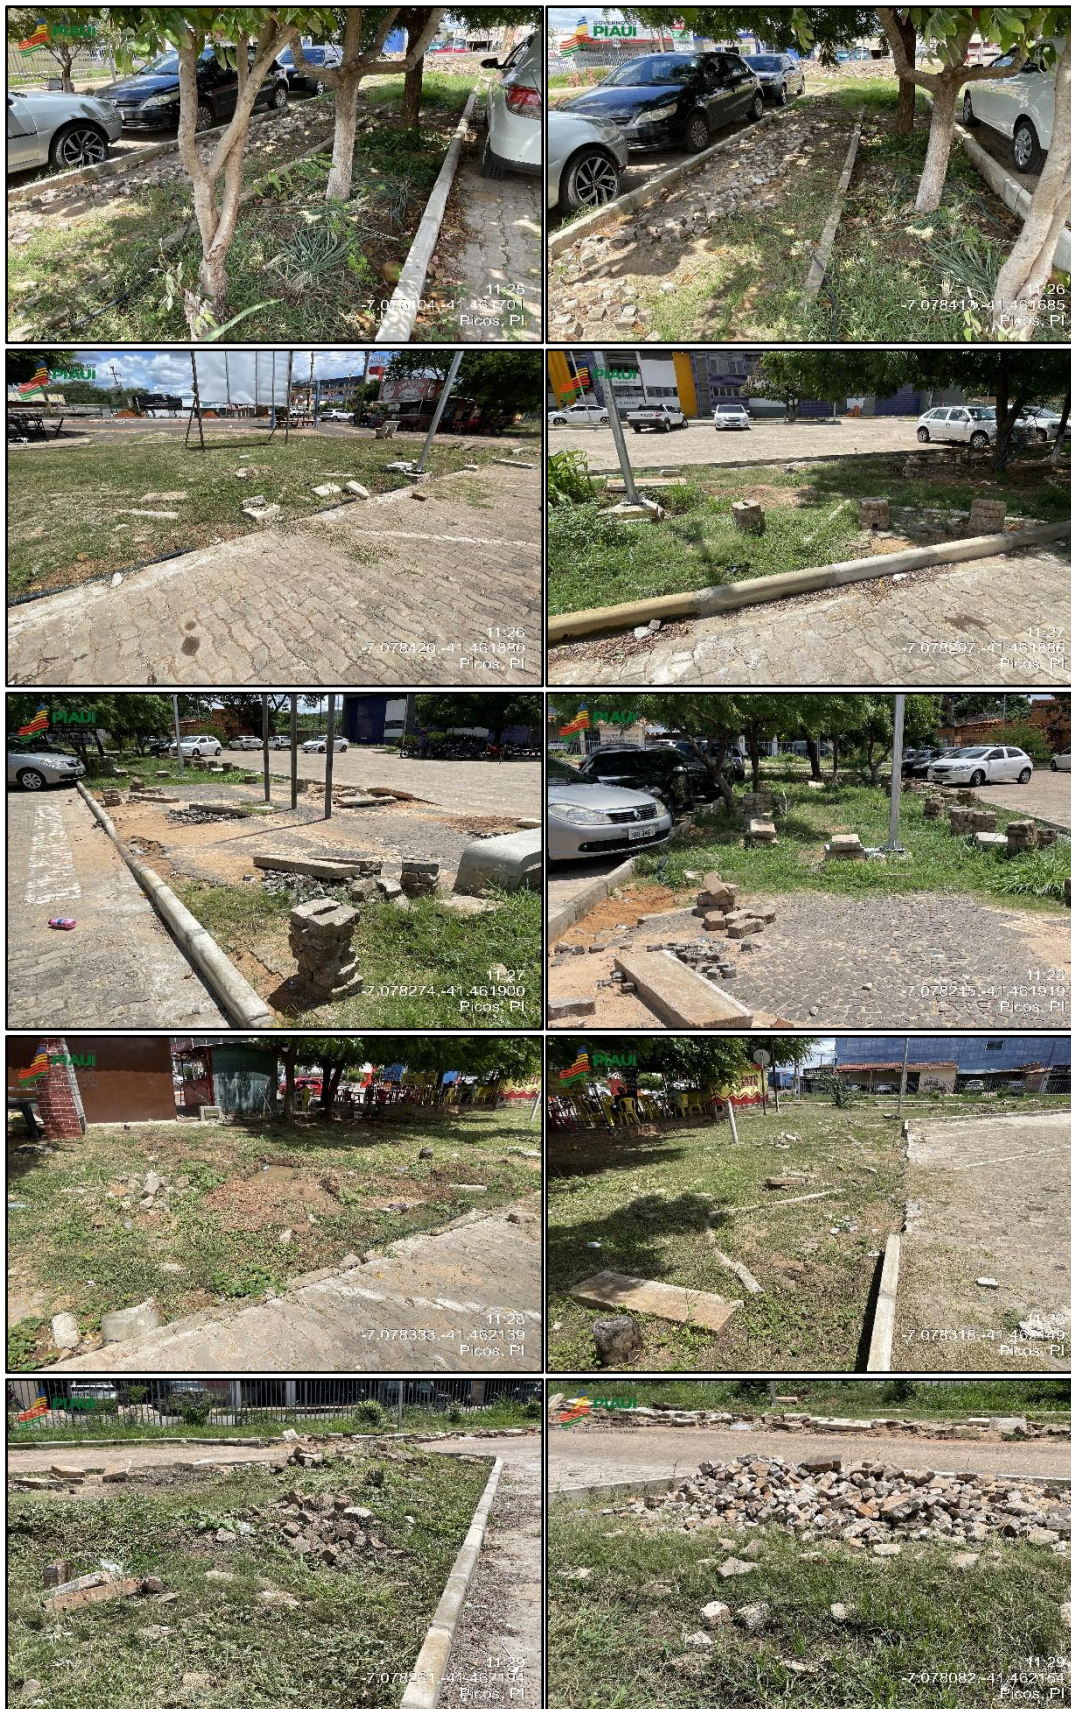
## 7.2. Passeios Externos e Meios-fios

- **Resumo:** Calçadas em estado precário com presença de vegetação, entulho de obra e falta de revestimento. Os meios-fios foram substituídos, mas alguns ainda carecem de fixação definitiva

| Item | Constatação | Risco Associado | Providência Esperada | Status |
|---|---|---|---|---|
| 2 | Passeios Externos e Entulho | Risco de acidentes e bloqueio de acessibilidade | Limpeza e recomposição da pavimentação | <b>Crítico</b> |
| 3 | Tampas de Bueiro/Caixas Danificadas | Risco iminente de quedas de usuários | Substituição imediata por elementos definitivos | <b>Crítico</b> |

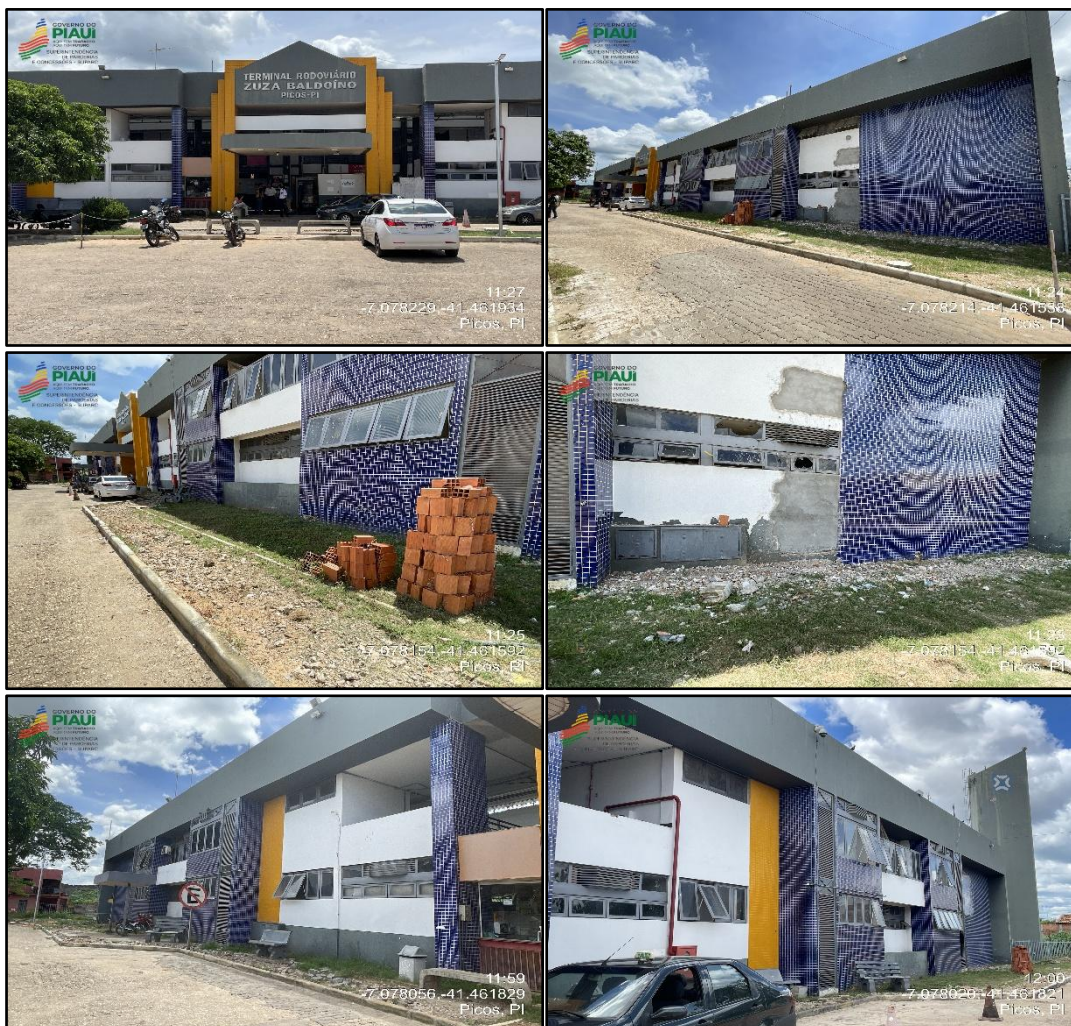
### 7.3. Fachada Principal

- **Resumo:** Apresenta avançado estado de deterioração decorrente da paralisação das intervenções de modernização planejadas

| Item | Constatação | Risco Associado | Providência Esperada | Status |
|---|---|---|---|---|
| 1 | Obras de Modernização Paralisadas | Redução da capacidade e degradação do bem | Retomada imediata do cronograma físico | <b>Crítico</b> |

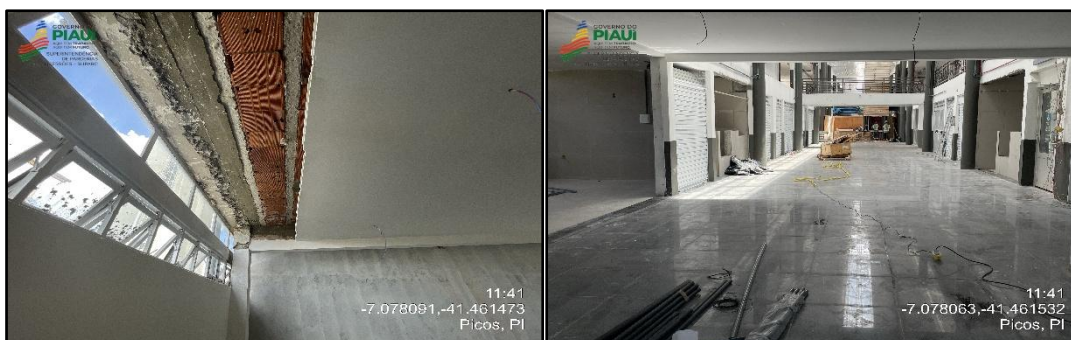
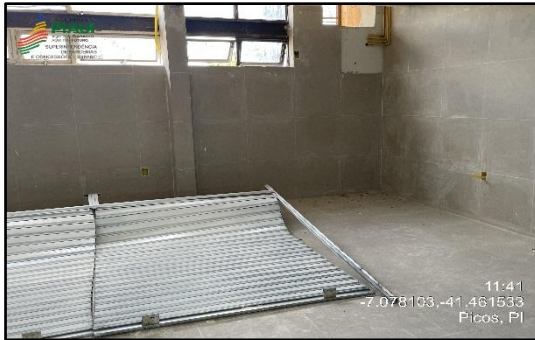
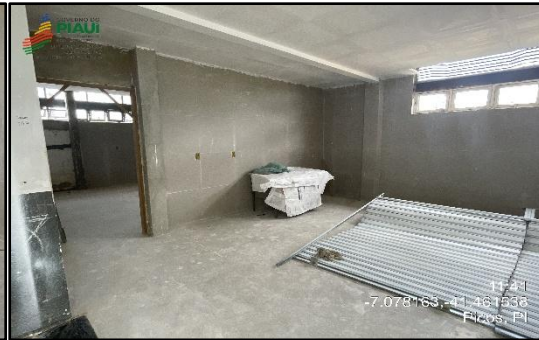
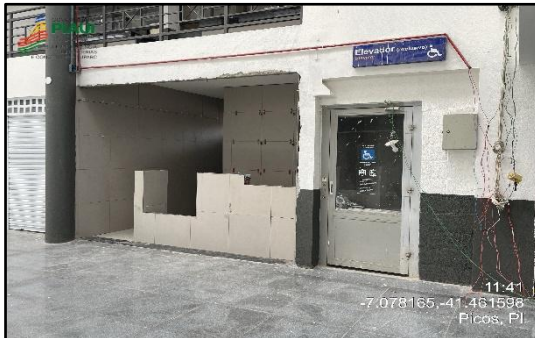
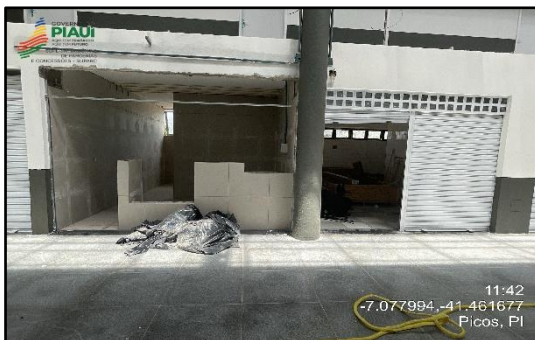
#### 7.4. Pavimento Térreo (Lado Direito e Esquerdo)

- **Resumo:** O lado esquerdo está em operação regular com piso novo em boas condições. O lado direito permanece isolado por tapumes devido à paralisação das obras.

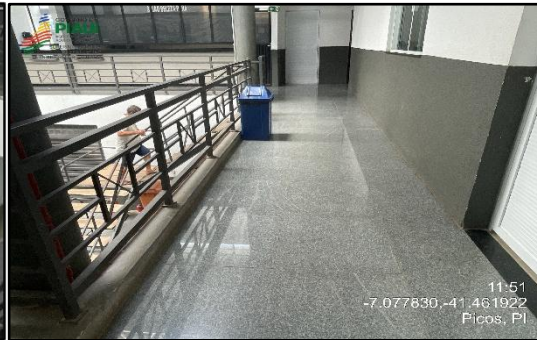
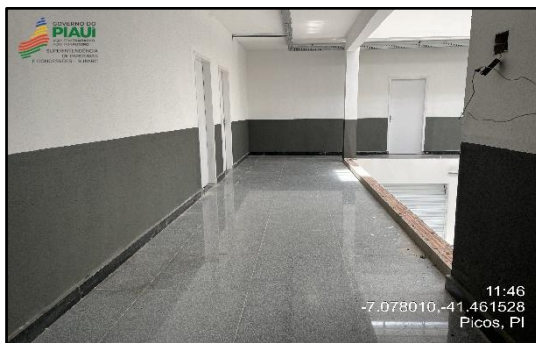
## 7.6. Primeiro Pavimento e Escada de Acesso

- **Resumo:** Circulação realizada por escada provisória. O pavimento possui áreas operacionais à esquerda e áreas isoladas à direita, com atenção necessária à proteção de vãos livres.

| 5 | Escada<br>Provisória e Vãos<br>Livres | Risco de quedas em<br>altura (1º pavimento) | <b>Apresentar Laudo de<br/>Estanqueidade/Segurança</b><br>proteções coletivas | <b>Crítico</b> |

1. **Retomada das Intervenções:** Apresentar cronograma vinculante para reinício das obras na fachada e lado direito.
2. **Segurança do Trabalho:** Providenciar **Laudo de Estanqueidade/Segurança** para a escada provisória e isolar vãos livres.
3. **Regularização Normativa:** Protocolar o projeto de prevenção de incêndio e pânico nos órgãos competentes.
4. **Saneamento Físico:** Realizar a limpeza imediata de entulhos e substituir tampas de bueiro danificadas por peças fixas e seguras.
5. **Comprovação de Seguros:** Apresentar a renovação da apólice de responsabilidade civil vencida em dezembro de 2025.

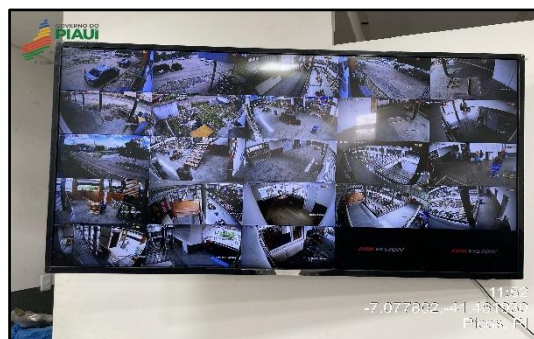
### 7.7. Monitoramento (CFTV) e Prevenção de Incêndio

**Resumo:** O sistema de CFTV opera parcialmente com 23 câmeras ativas, registrando-se unidades inoperantes. O sistema de prevenção e combate a incêndio e pânico permanece não regularizado, com o projeto técnico ainda em fase de elaboração pela concessionária

| 6 | Sistema de CFTV<br>(Falhas) | Pontos cegos e falha<br>na segurança<br>patrimonial | Manutenção e regularização<br>integral do sistema | <b>Ponto de<br/>Atenção</b> |

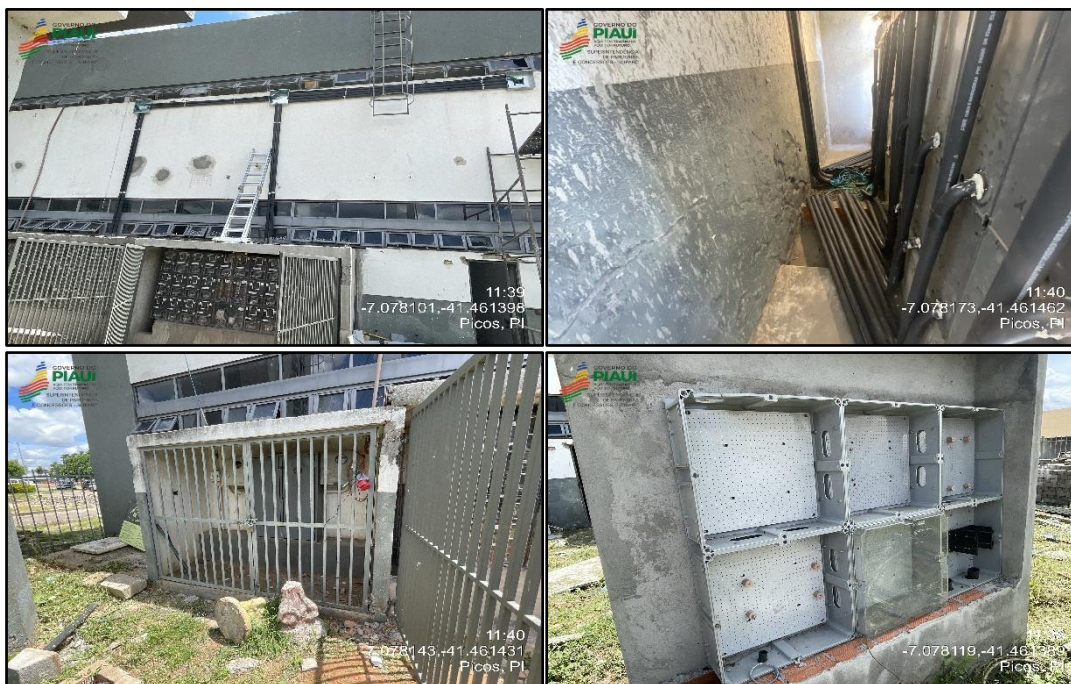
### 7.8. Infraestrutura Elétrica (Quadro de Medidores)

- **Resumo:** O novo quadro de medidores elétricos, essencial para a atualização tecnológica do terminal, ainda não teve sua instalação finalizada. O equipamento

permanecia fora de operação na data da vistoria, integrando a lista de pendências críticas de investimento
