**RELATÓRIO TRIMESTRAL DO CONTRATO Nº 02/2017**  
Nova Central de Abastecimento do Estado do Piauí  
NOVA CEASA

Janeiro a março de 2026

#### 8. Registros fotográficos da visita técnica

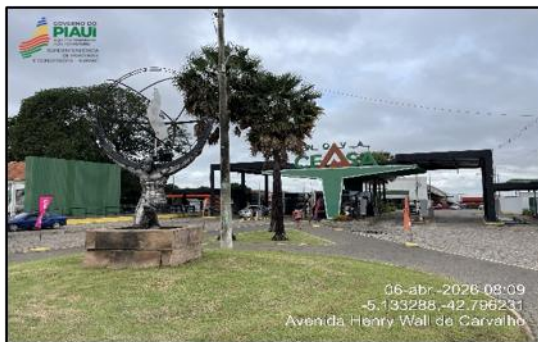
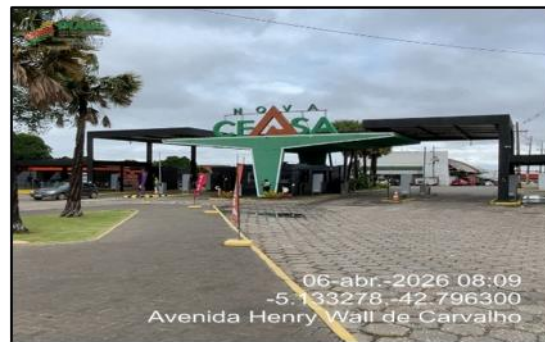
**a) Pórtico principal de acesso (Portaria 1):** o pórtico principal encontrava-se em boas condições de conservação. O local dispõe de cancelas destinadas ao controle de entrada e saída de veículos; contudo, tais dispositivos ainda não estavam em operação, de modo que o acesso permanecia sem controle efetivo. A situação foi registrada para fins de acompanhamento pelo Poder Concedente.

| Nº | Área / Local | Ponto crítico identificado | Risco associado | Providência esperada |
|---|---|---|---|---|
| 1 | Portais de acesso (Portaria 1 e Portaria 3). | Cancelas destinadas ao controle de acesso de veículos instaladas, porém não operacionais. | Fragilidade no controle de fluxo de veículos e pessoas. | Ativação dos dispositivos de controle e definição de protocolo operacional para uso efetivo das cancelas. |

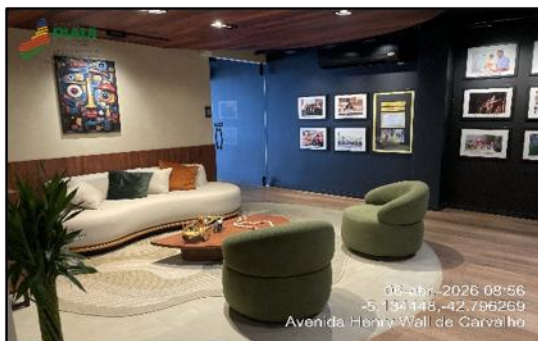
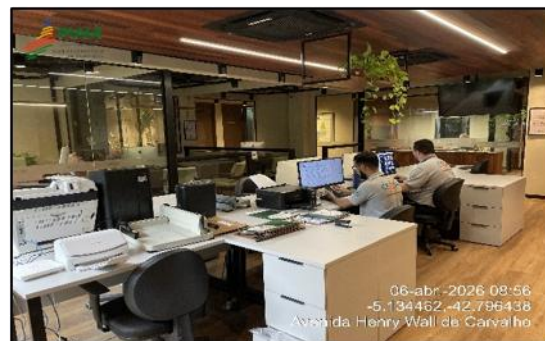
**b) Edifício administrativo:** o edifício administrativo encontrava-se totalmente reformado e modernizado, apresentando boas condições de conservação e funcionamento. A conclusão desta intervenção atende à previsão informada no trimestre anterior e ao dever de manutenção e modernização da infraestrutura previsto na Cláusula 4ª do Contrato de Concessão.

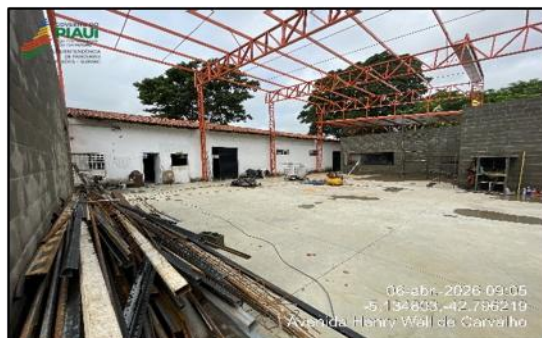
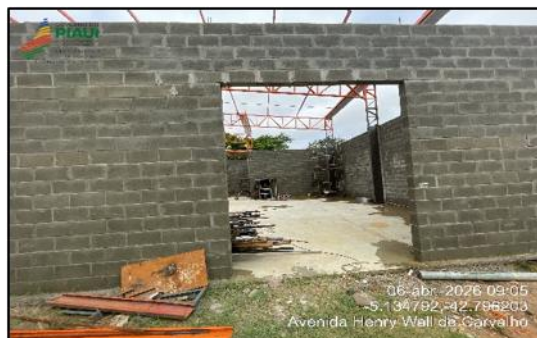
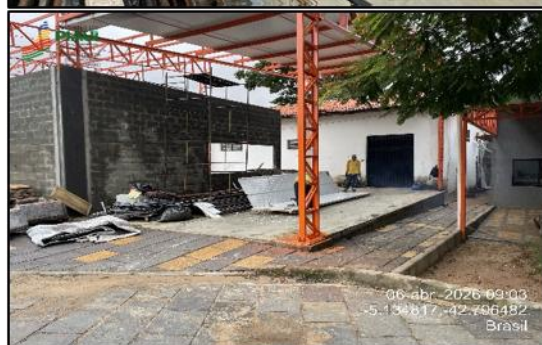
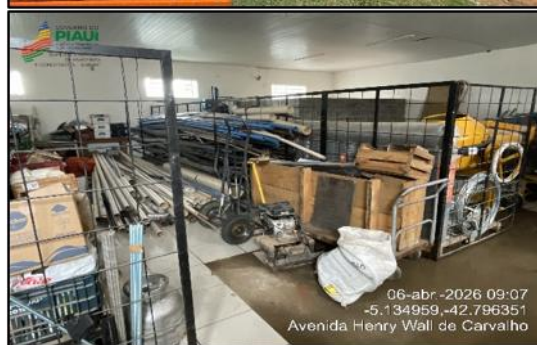
**c) Almoxarifado:** verificou-se a execução da obra de ampliação do almoxarifado, ainda não concluída no momento da visita, embora o espaço já se encontrasse em utilização parcial. A implantação de doca para apoio às atividades operacionais integra o escopo da intervenção e segue sob acompanhamento pelo Poder Concedente.

| Nº | Área / Local | Ponto crítico identificado | Risco associado | Providência esperada |
|---|---|---|---|---|
| 8 | <b>Almoxarifado.</b> | Obras de ampliação em andamento; espaço já em utilização parcial durante a execução. | Uso compartilhado do espaço em reforma pode gerar interferências operacionais. | Acompanhamento do cronograma de conclusão das obras de ampliação do almoxarifado. |

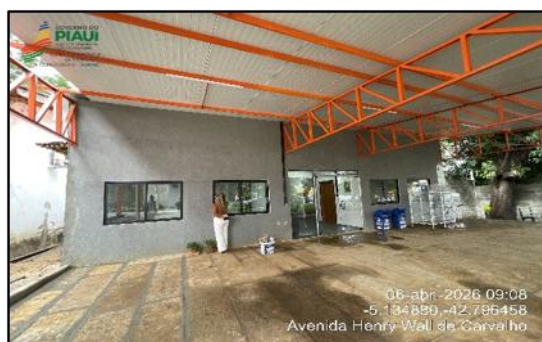
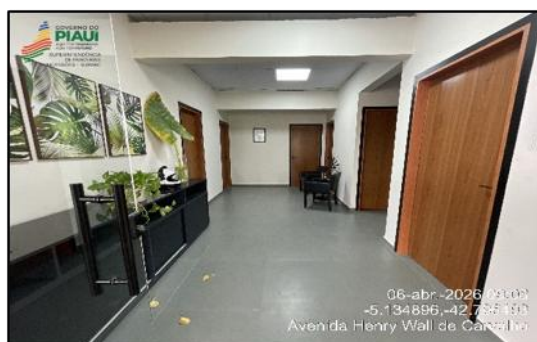
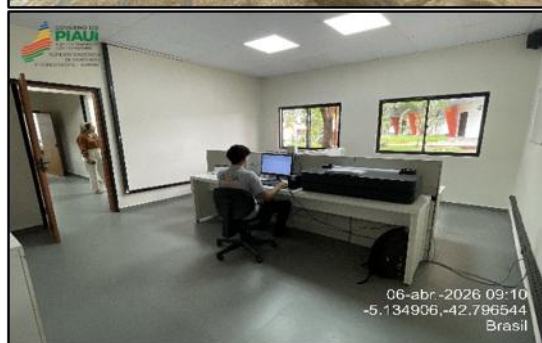
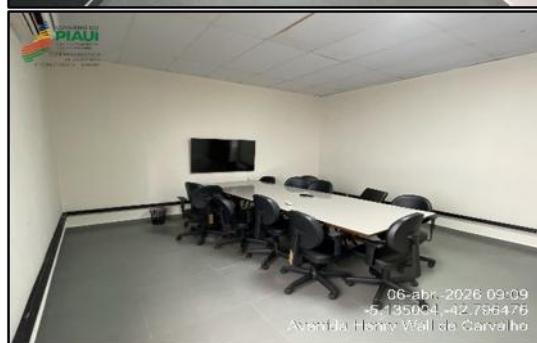
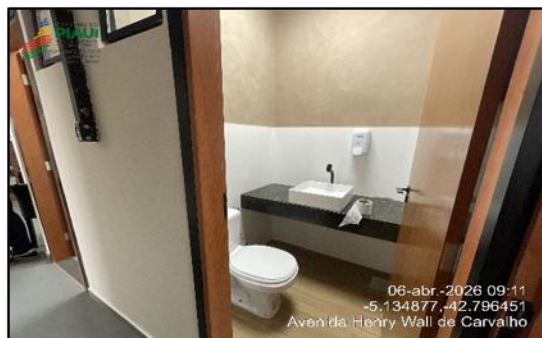
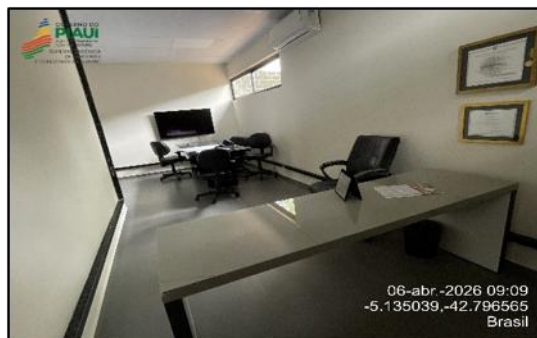
**d) Prédio operacional:** a reforma do prédio operacional havia sido concluída, estando o imóvel em pleno funcionamento e ocupado pela equipe técnica da administração, incluindo o setor de engenharia. A conclusão representa avanço relevante na modernização das instalações do equipamento público.

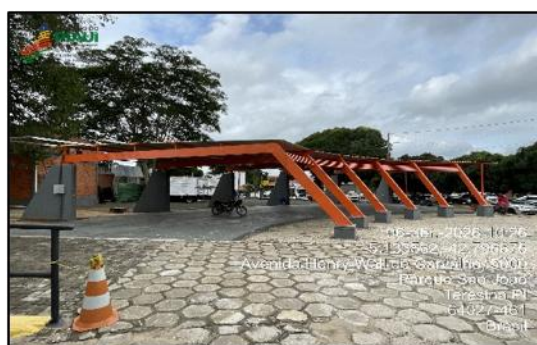
**e) Área de eventos e exposições Próximo à entrada principal:** a área destinada à realização de eventos e exposições encontrava-se recentemente reformada e em excelente estado de conservação, ampliando a oferta de espaços qualificados no complexo.

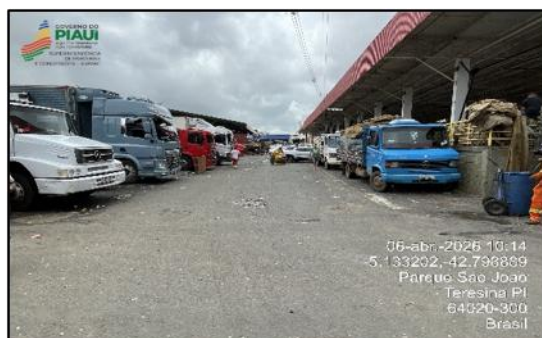
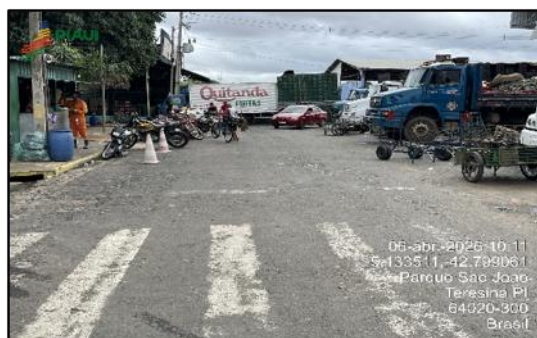
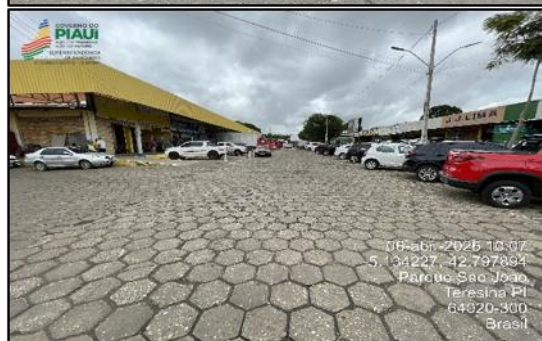
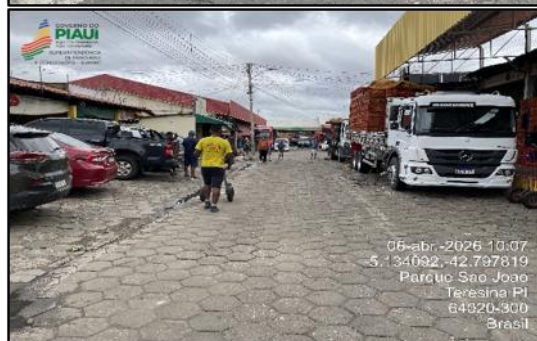
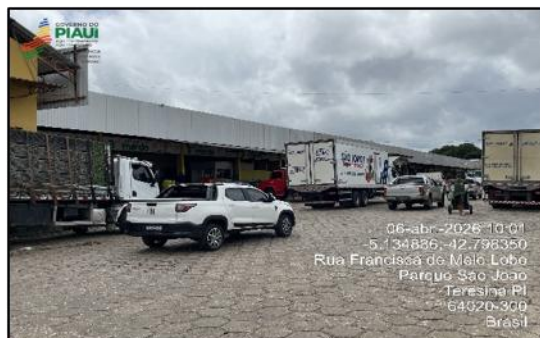
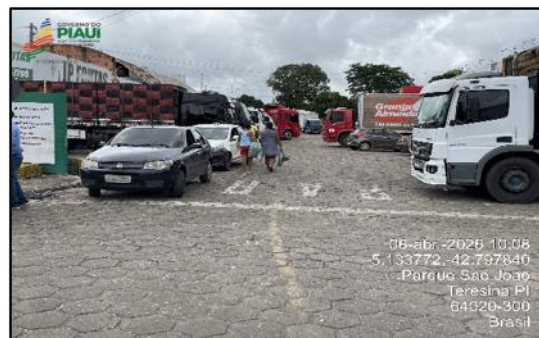
**f) Vias internas:** as vias internas encontravam-se em boas condições de conservação e limpeza. Foram identificados pontos isolados com presença de resíduos e entulhos, sem comprometimento da funcionalidade. Conforme informado pela administração, os serviços de limpeza são intensificados no período da tarde, após o encerramento das atividades comerciais dos permissionários, que ocorre por volta das 13 horas.

| Nº | Área / Local | Ponto crítico identificado | Risco associado | Providência esperada |
|---|---|---|---|---|
| 4 | Vias internas. | Presença pontual de resíduos e entulhos em alguns trechos, sem comprometimento da funcionalidade. | Prejuízo às condições de limpeza, organização e imagem do equipamento. | Reforço das rotinas de limpeza e manutenção preventiva das vias internas. |

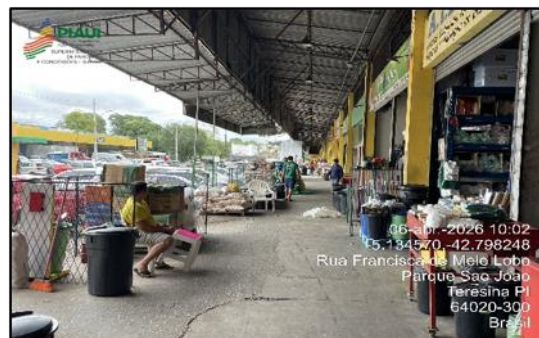
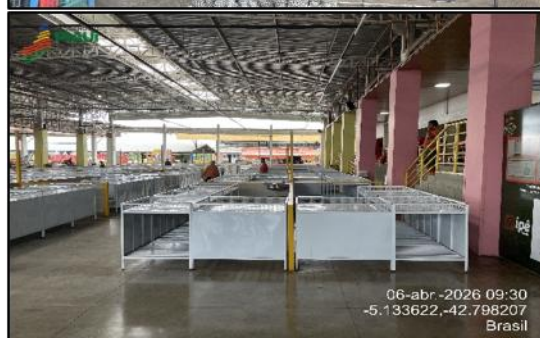
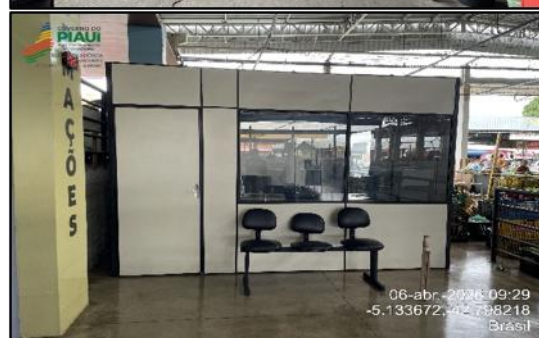
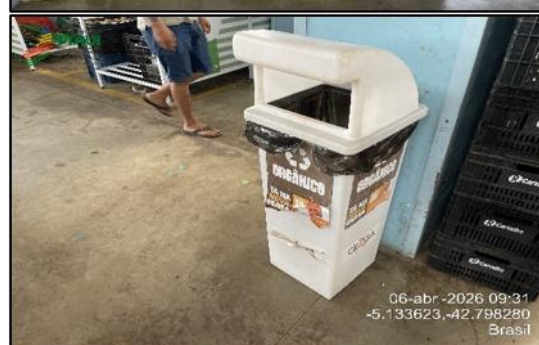
**g) Galpões e boxes:** os galpões destinados aos comerciantes apresentavam boas condições gerais de conservação, limpeza e organização. Foram identificadas avarias em alguns quadros de medição, com tampas danificadas. Constatou-se a existência de lixeiras distribuídas ao longo dos galpões, contribuindo para o adequado gerenciamento dos resíduos. Na ocasião, foi apresentada ao Comitê a estrutura padrão que será implantada em parte dos boxes, composta por bancada de trabalho e lavatório, visando qualificar as condições operacionais dos permissionários.

| Nº | Área / Local | Ponto crítico identificado | Risco associado | Providência esperada |
|---|---|---|---|---|
| 5 | <b>Galpões – quadros de medição.</b> | Avarias identificadas em alguns quadros de medição, com tampas danificadas. | Exposição de componentes elétricos e risco à segurança dos usuários. | Execução de manutenção corretiva com substituição das tampas danificadas e vistoria geral dos quadros. |

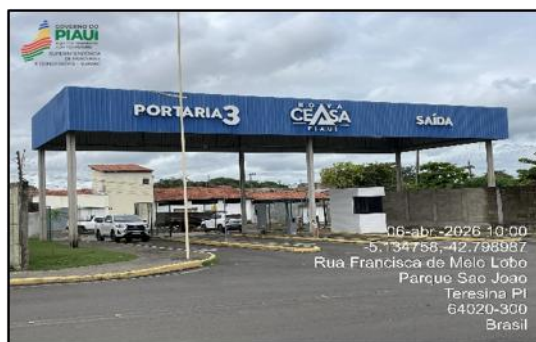
**h) Portaria 3:** a Portaria 3 encontrava-se em boas condições de conservação. Assim como no acesso principal, as cancelas instaladas ainda não estavam em funcionamento, situação registrada para fins de acompanhamento pelo Poder Concedente.

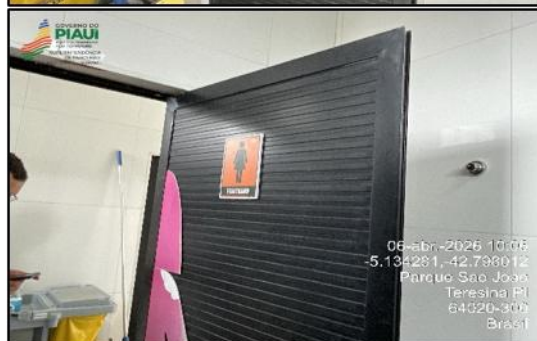
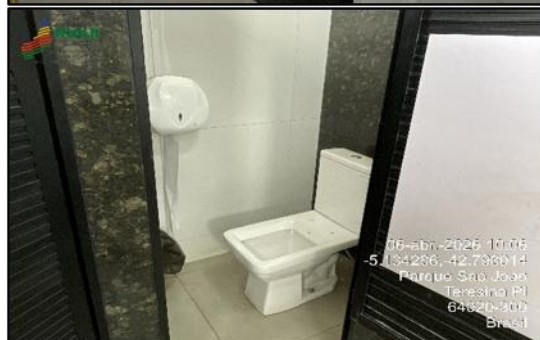
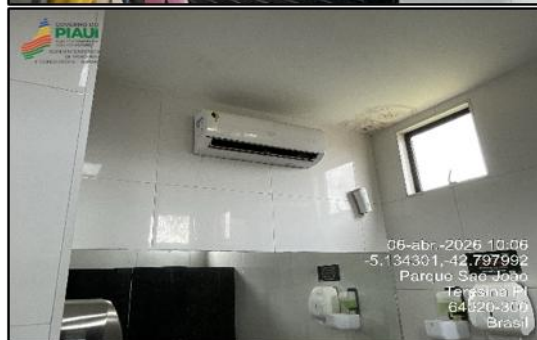
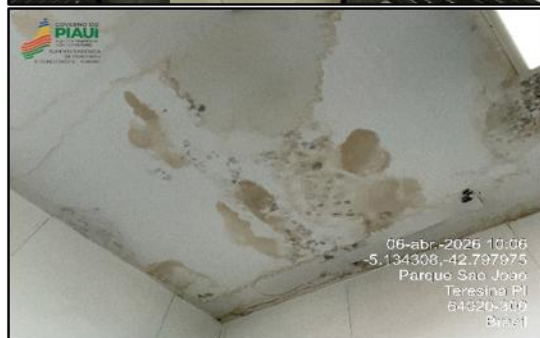
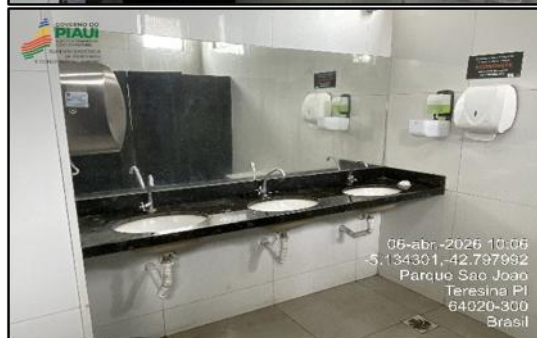
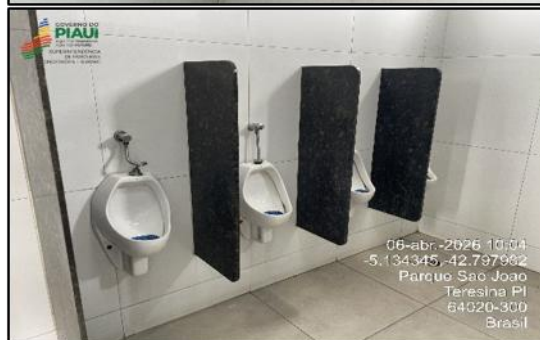
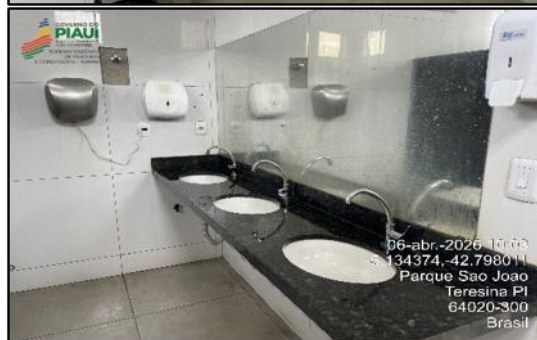
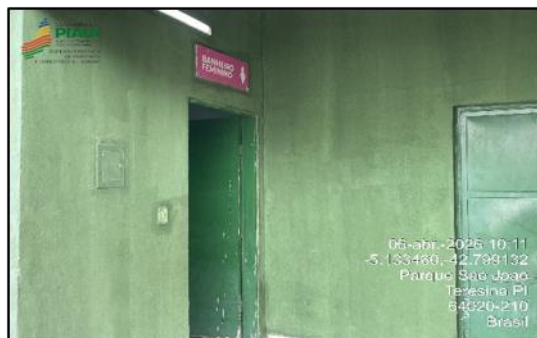
- **Áreas de Sanitários: Regular.** Foram constatadas falhas de manutenção que ferem as obrigações de "Manutenção de Equipamentos" do Caderno de Encargos. Identificaram-se infiltrações no forro, ausência de componentes em dispensadores de sabão, portas sem proteção e revestimentos danificados com tubulações expostas.

**i) Sanitários de uso público:** o equipamento dispõe de duas áreas de sanitários. A unidade central, dotada de sistema de catraca para futuro controle de acesso, apresentava condições gerais satisfatórias de uso, mas com diversas necessidades de manutenção: manchas de infiltração no forro, dispensadores de sabonete com componentes ausentes, porta-papel sem tampa de proteção, revestimento cerâmico danificado e tubulação exposta. A segunda unidade, de construção mais antiga, apresentava estado regular de conservação, com desgastes superficiais compatíveis com o uso contínuo. Durante a vistoria, a equipe de limpeza realizava serviços no local. Ambas as situações demandam atenção no âmbito da manutenção corretiva e preventiva, nos termos do Caderno de Encargos e Níveis de Serviço.

| Nº | Área / Local | Ponto crítico identificado | Risco associado | Providência esperada |
|---|---|---|---|---|
| 6 | <b>Banheiros de uso público (área central).</b> | Manchas de infiltração no forro, dispensadores de sabonete sem componentes, porta-papel sem tampa de proteção e revestimento cerâmico danificado com tubulação exposta. | Comprometimento do conforto, higiene e conservação das instalações sanitárias. | Execução de manutenção corretiva, reposição dos itens ausentes e reparos nas vedações e revestimentos. |
| 7 | <b>Banheiros de uso público (área de construção mais antiga).</b> | Estado regular de conservação, com desgastes superficiais em paredes e portas compatíveis com uso contínuo. | Deterioração progressiva das instalações com eventual impacto no conforto dos usuários. | Execução de manutenção preventiva e corretiva nas unidades mais antigas. |

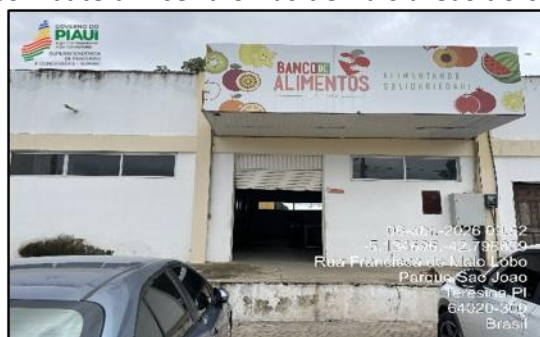
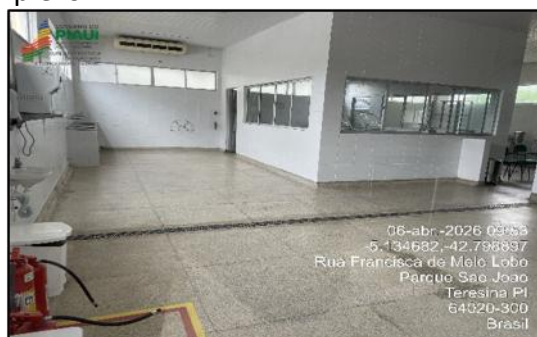
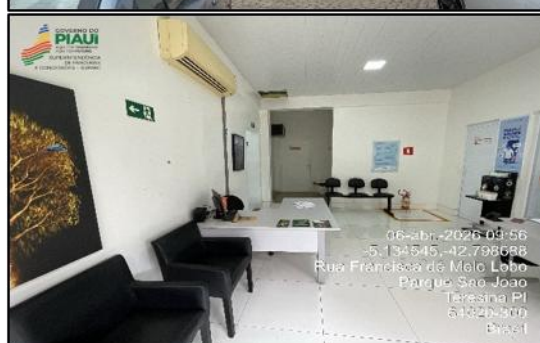
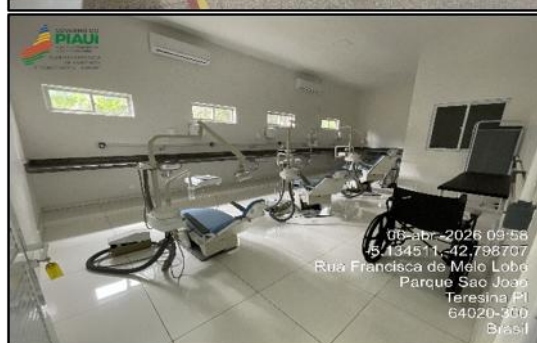
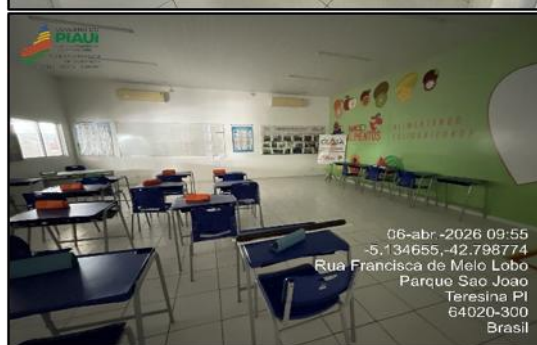
j) **Banco de Alimentos:** o prédio do Banco de Alimentos apresentava excelentes condições de conservação, limpeza e organização. Verificou-se a presença de extintores de incêndio devidamente carregados e dentro do prazo de validade, o que contrasta positivamente com a pendência de implementação integral do sistema de prevenção e combate a incêndio nas demais áreas do complexo.

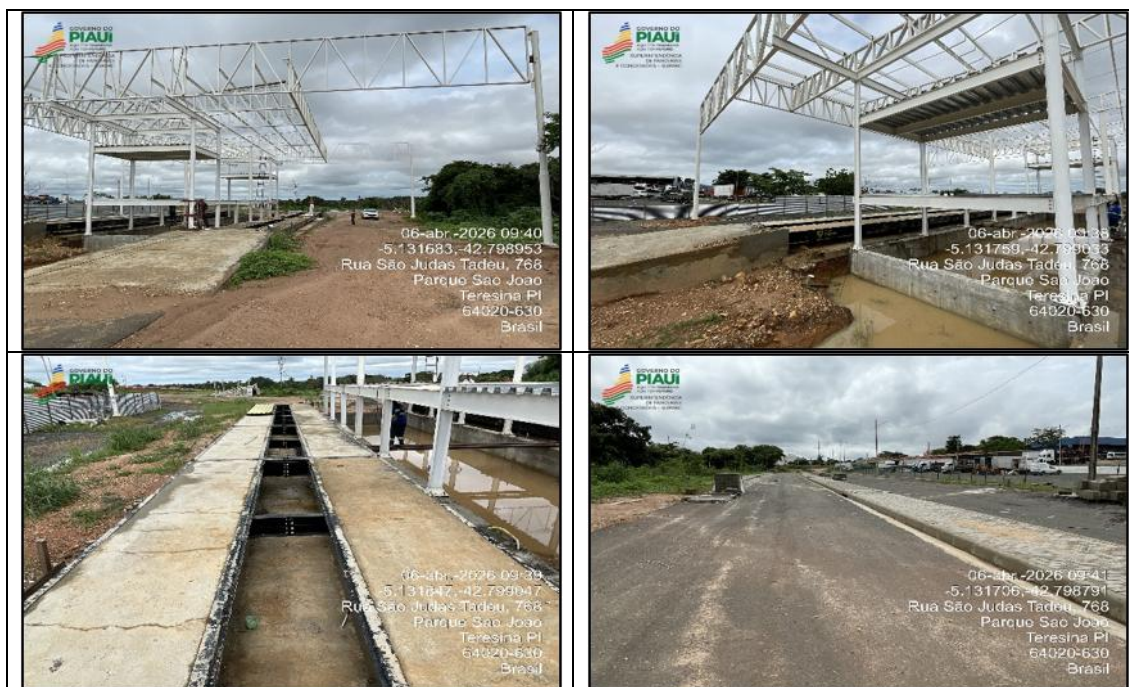
k) **Terceiro portal de acesso (obra em andamento):** a obra de implantação do novo pórtico de acesso encontrava-se paralisada, mas com evolução em relação ao trimestre anterior: as balanças já haviam sido instaladas e houve avanço na estrutura metálica treliçada. A conclusão permanece condicionada ao avanço da avenida de acesso, sob responsabilidade do Departamento de Estradas de Rodagem (DER), também paralisada

no período. A rotatória já executada continua apresentando problemas de drenagem, demandando avaliação e medidas corretivas.

| Nº | Área / Local | Ponto crítico identificado | Risco associado | Providência esperada |
|---|---|---|---|---|
| 2 | Terceiro portal de acesso. | Obras paralisadas; balanças já instaladas e estrutura metálica em execução. Conclusão condicionada ao avanço da avenida sob responsabilidade do DER. | Atraso na plena funcionalidade do portal e impactos na logística de acesso ao complexo. | Articulação institucional para retomada das obras viárias pelo DER e avaliação conjunta das interfaces com a concessão. |
| 3 | Balão viário do terceiro portal. | Persistência de problemas de drenagem na rotatória já executada, com acúmulo de águas pluviais. | Comprometimento da infraestrutura viária e risco à circulação no trecho. | Reavaliação das soluções de drenagem previstas e adoção de medidas corretivas. |

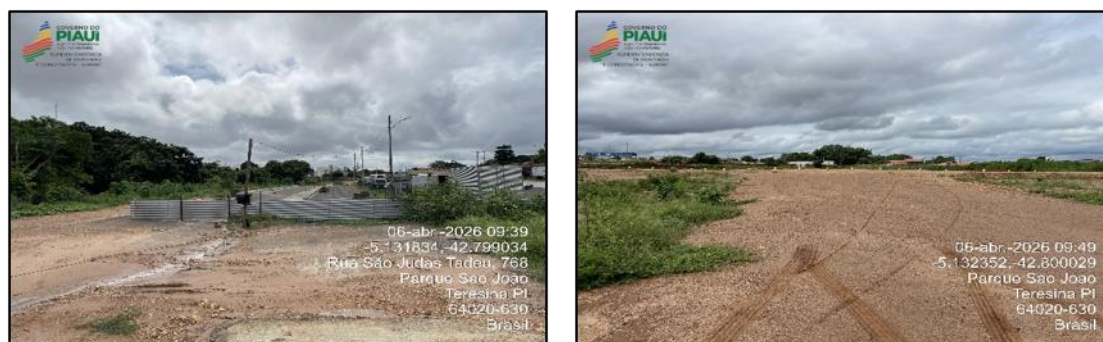
**l) Área de expansão:** a obra de ampliação da Nova CEASA, ainda em processo de terraplenagem, encontrava-se paralisada no momento da visita. A retomada das obras é necessária para o avanço do cronograma de ampliação da capacidade operacional do empreendimento.

| Nº | Área / Local | Ponto crítico identificado | Risco associado | Providência esperada |
|---|---|---|---|---|
| 9 | <b>Área de expansão.</b> | Obras de terraplenagem paralisadas. | Atraso no cronograma de ampliação da capacidade operacional do empreendimento. | Retomada das obras de terraplenagem e monitoramento do avanço físico conforme cronograma. |

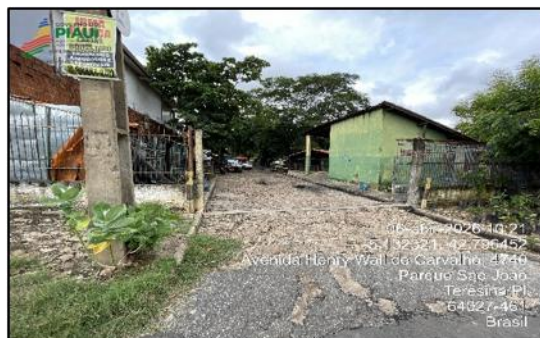
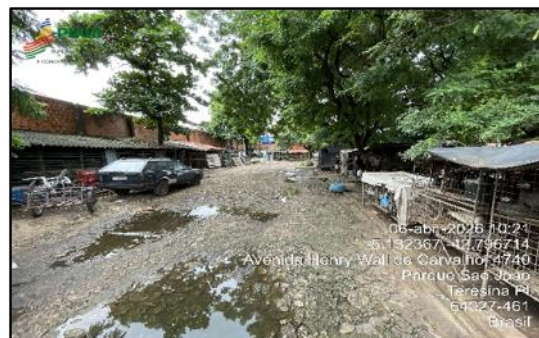
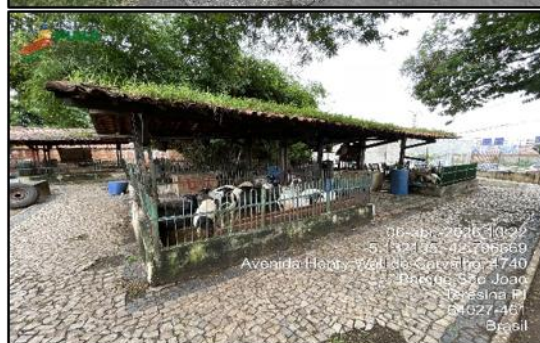
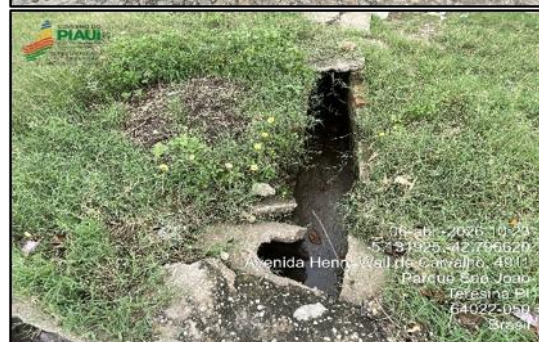
**m) Mercado de Animais e interferências viárias:** Permanece pendente a solução para a ocupação da área destinada ao Mercado de Animais, localizada nas adjacências da Nova CEASA, cuja utilização por terceiros continua ocasionando impactos na operação e na circulação de usuários do equipamento. Da mesma forma, permanece sem solução a interferência decorrente da edificação da Distribuidora Diniz, situada na área prevista para implantação do terceiro portal de acesso, o que dificulta a execução definitiva da nova configuração viária. Ambas as situações dependem da atuação articulada dos órgãos competentes para sua adequada resolução.

| Nº | Área / Local | Ponto crítico identificado | Risco associado | Providência esperada |
|---|---|---|---|---|
| 10 | <b>Mercado de Animais (área adjacente).</b> | Operação do Mercado de Animais em área contígua continua gerando transtornos aos usuários da Nova CEASA. | Impactos na logística, higiene e organização do entorno do equipamento. | Articulação interinstitucional para definição de solução definitiva para a situação do Mercado de Animais. |
| 11 | <b>Edificação de distribuidora (área do futuro acesso).</b> | Edificação pertencente a distribuidora nas proximidades do futuro terceiro portal permanece como fator de interferência na configuração viária prevista. | Inviabilização ou postergação da implantação da nova configuração viária do complexo. | Adoção de providências para viabilizar a desocupação ou solução da interferência viária. |
