**SBPB PARNAÍBA SOCIEDADE DE PROPÓSITO ESPECÍFICO LTDA**

**AEROPORTO INTERNACIONAL DE PARNAÍBA**

**RELATÓRIO DE EXECUÇÃO TRIMESTRAL**

*Julho, agosto e setembro de 2022*

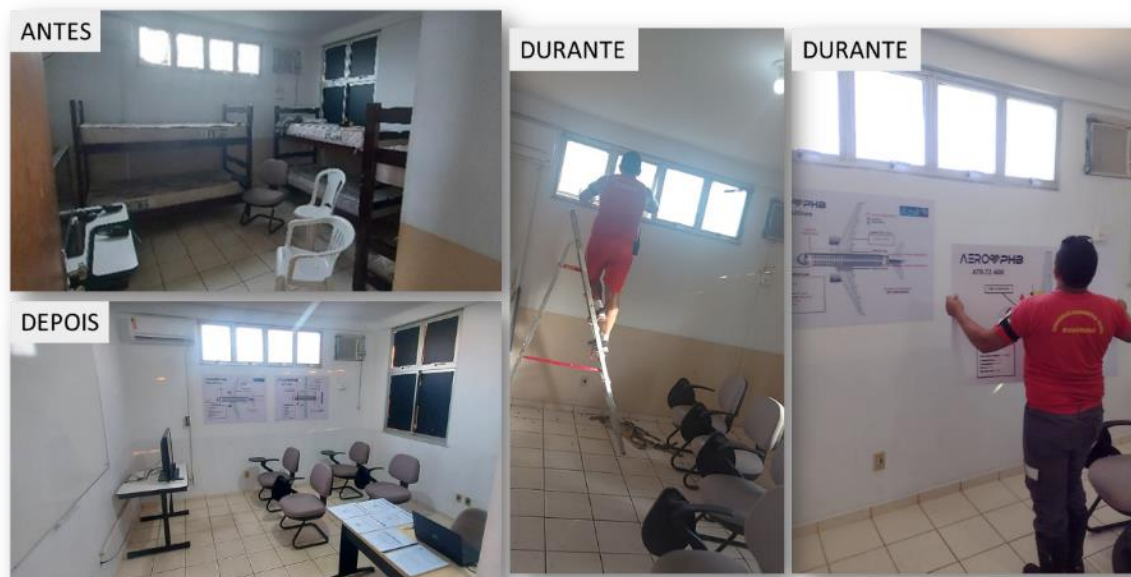
**Figura 5.** Transformação da sala de dormitórios em sala de instrução e administrativa da SCI

Foram efetuados alguns melhoramentos gerais da estrutura operacional, incluindo as áreas internas e organização dos EPI's da equipe, como mostram a Figura 5, Figura 6 e Figura 7.

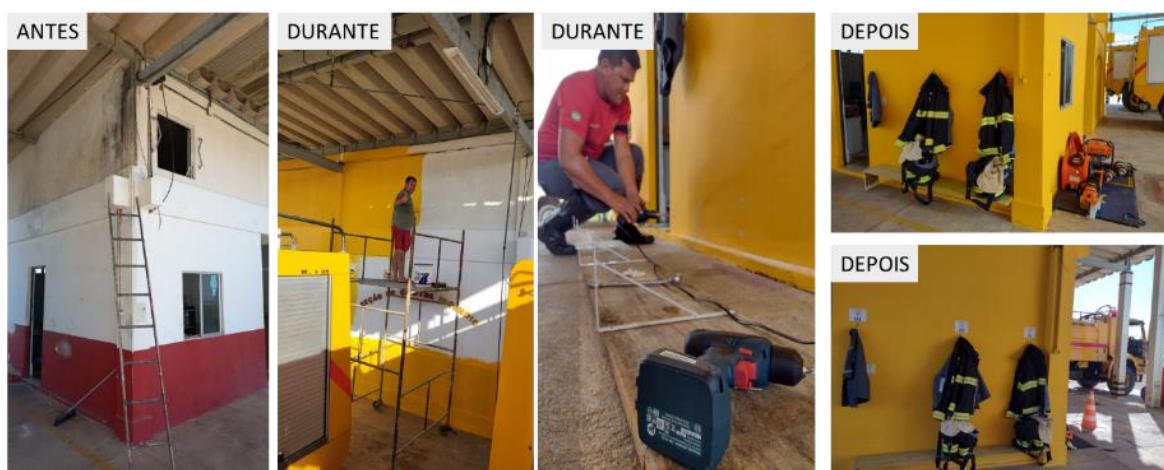
**Figura 6.** Trabalhos de melhoramento da estrutura operacional da SCI

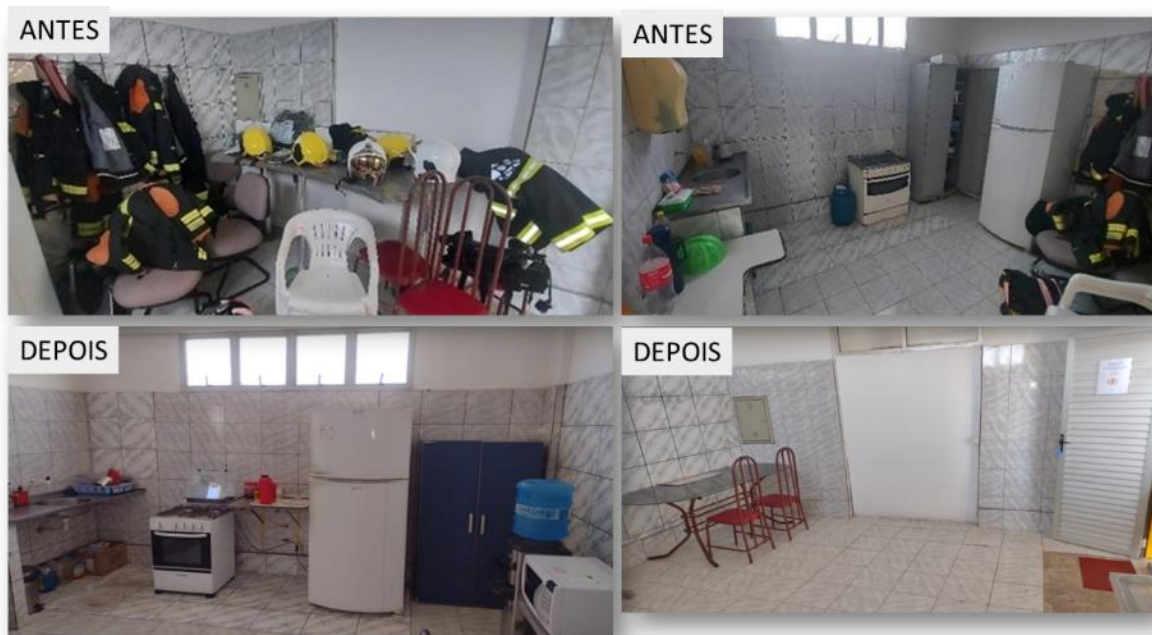
**Figura 7.** Recuperação e organização da cozinha da SCI

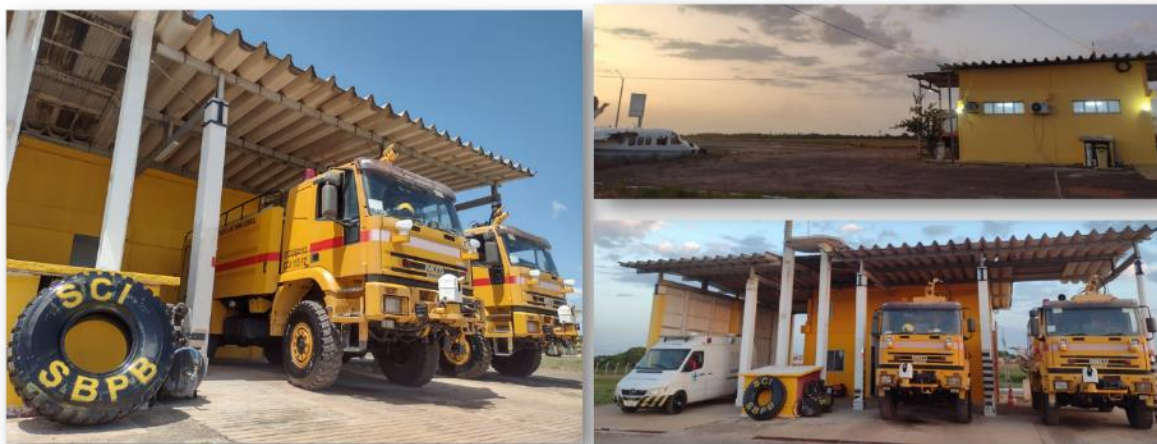
**Figura 8.** SCI revitalizada após os trabalhos da Concessionária

Após todas essas intervenções e de acordo com o versado no tópico 4.2.6 em relação a recuperação dos veículos operacionais e de emergência, o Aeroporto de Parnaíba conta agora com uma SCI mais bem equipada e revitalizada, como resultado dos trabalhos iniciais de recuperação executados pela Concessionária (Figura 8).

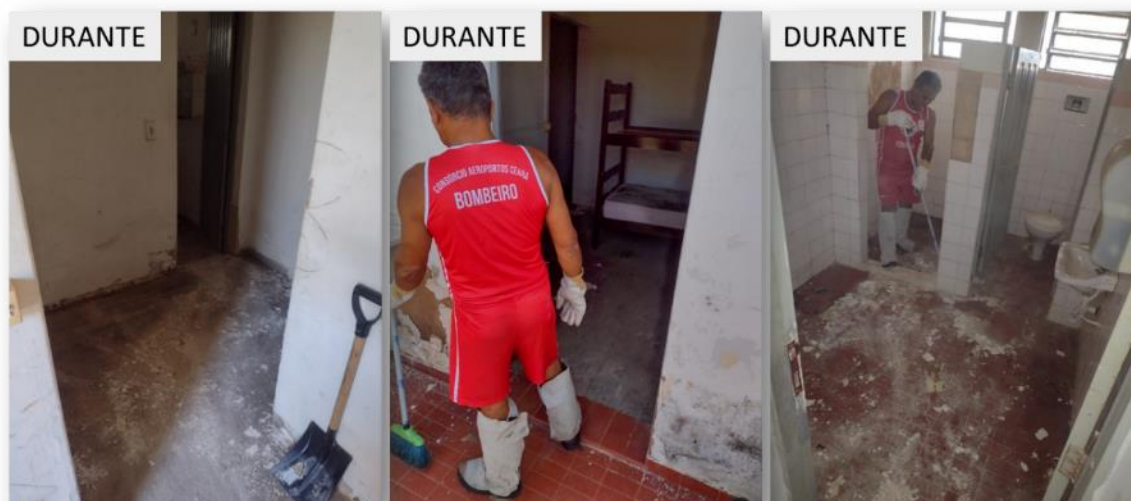
**Figura 10.** Trabalhos de limpeza e revitalização nas salas de dormitório e banheiro

Outras salas da oficina também passaram por limpeza, revitalização e organização na oficina, como mostram as Figura 10, Figura 11 e Figura 12.

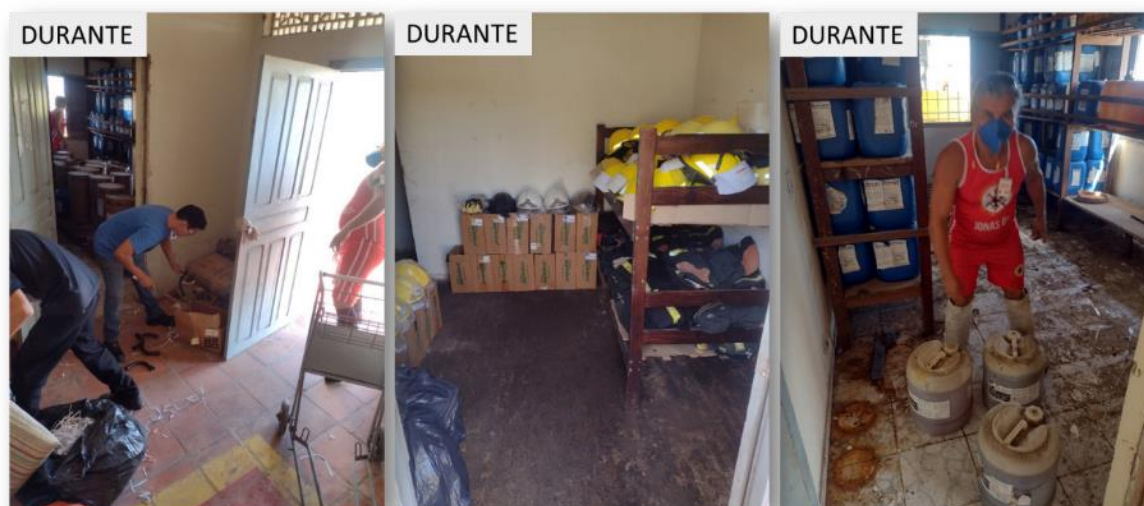
**Figura 11.** Trabalhos de limpeza e organização das salas de depósitos (1)

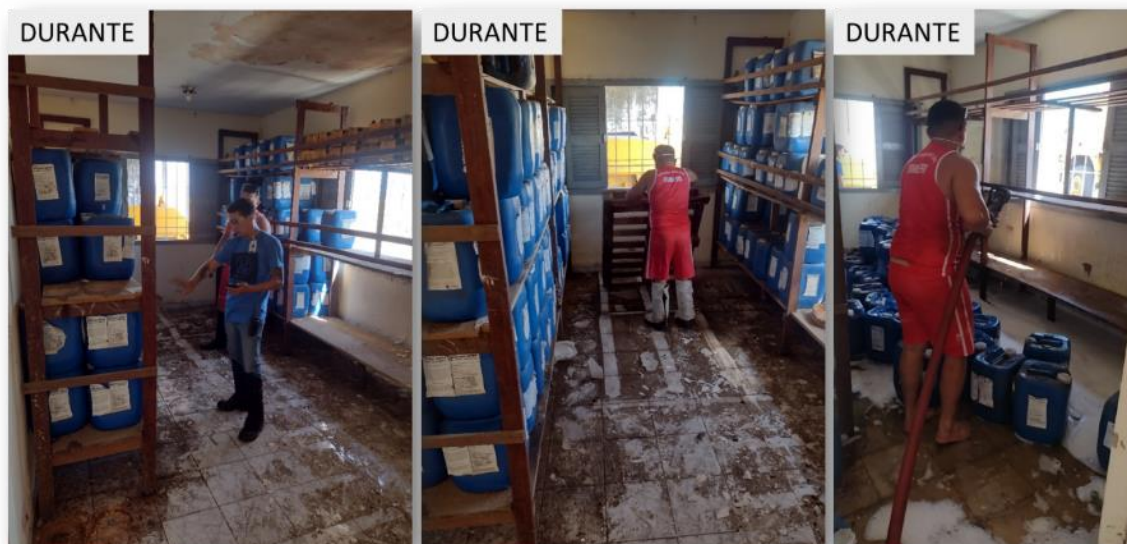
**Figura 12.** Trabalhos de limpeza e organização de sala de depósitos (2)

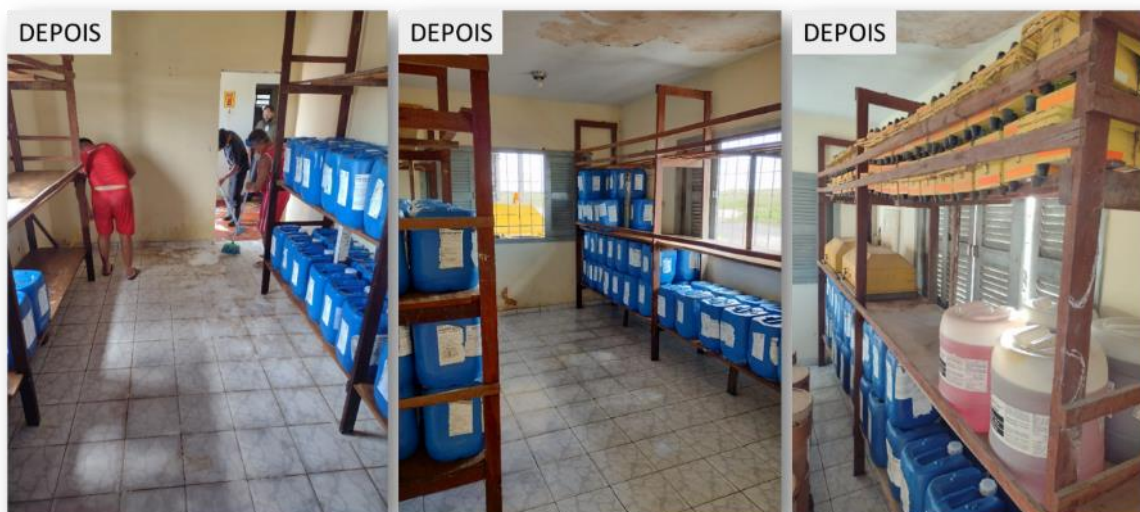
**Figura 13.** Depósitos após os trabalhos de limpeza e revitalização da Concessionária

Após a conclusão dos trabalhos, as salas da oficina se encontram novamente totalmente operacionais (Figura 13).

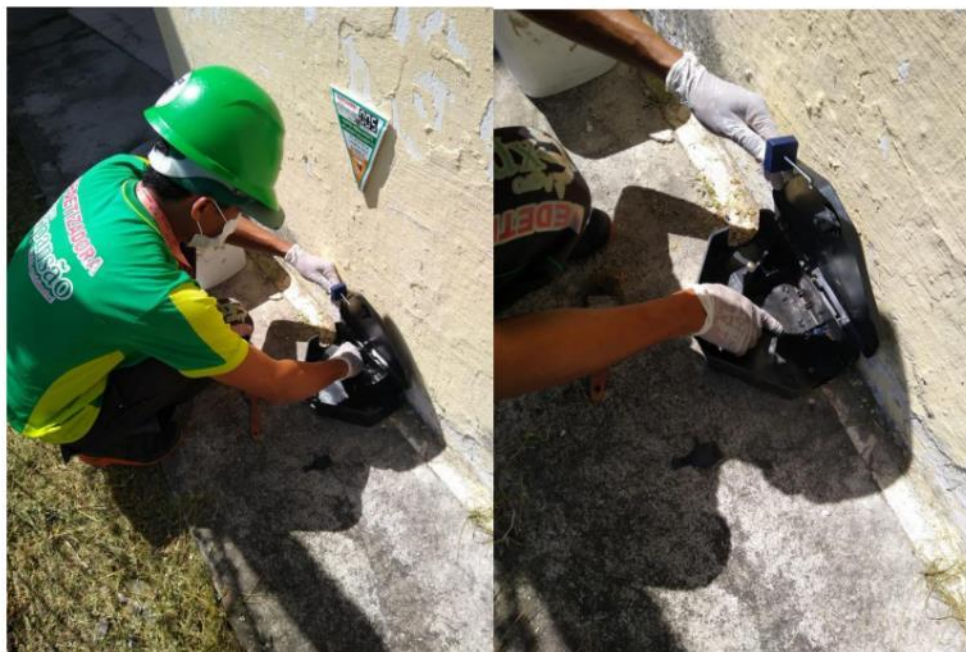
**Figura 30.** Posicionamento e monitoramento de armadilhas de controle de pragas.

A Concessionária contratou a empresa Agro Expansão Dedetizadora, com sede em Parnaíba/PI, para realização de serviços de dedetização, desratização, controle de pragas e sanitização de caixas d'água e cisternas. O primeiro serviço foi realizado no dia 23 de julho de 2022 pelos técnicos da empresa e consistiram em (Figura 30):

- Sanitização no bloco administrativo.
- Limpeza e esterilização de 03 caixas de 1.000L / Fácil acesso.
- Limpeza e esterilização de 01 caixa de 20.000L / Difícil acesso.
