Contrato de Parceria Público-Privada nº 003/2021  
Concessionária Grãos do Piauí Concessionária de Rodovias SPE S.A.

## RELATÓRIO GERAL DE VERIFICAÇÃO

PI 397-VI-FIS-RGV-2022-04-R00 –  
VOLUME ÚNICO

**FEVEREIRO/2022**

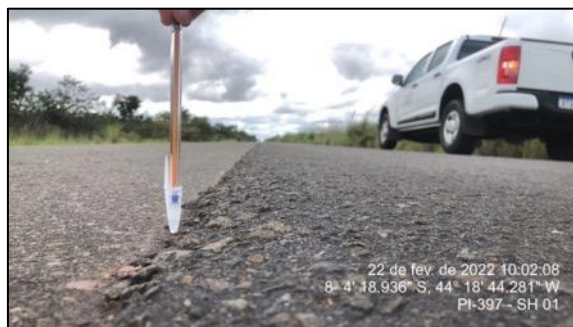
A respeito das condições de superfície, o pavimento apresenta boas características de conforto ao usuário, apesar de conter considerável desnível entre faixas contíguas de tráfego nos quilômetros finais desse segmento, conforme Figura 14 e Figura 15 a seguir e já identificado nas vistorias anteriores:

Figura 14 – Detalhe do desnível entre faixas contíguas – SH01

Figura 15 - Desnível entre faixas contíguas – SH01

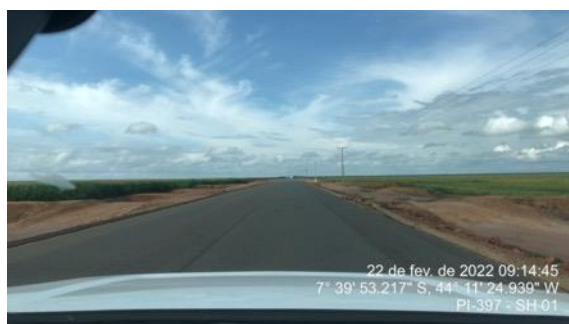
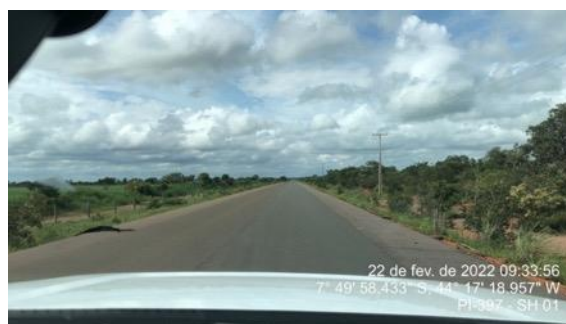
Em todo o restante da extensão, onde o pavimento está com característica mais nova, não existe qualquer sinalização horizontal como Linhas de Bordo ou Linhas de Divisão de Fluxo, o que pode ser verificado na Figura 21 e na Figura 22 abaixo:

Figura 21 - Trecho sem sinalização horizontal ou vertical - SH 01

Figura 22 - Trecho sem sinalização horizontal ou vertical - SH 01

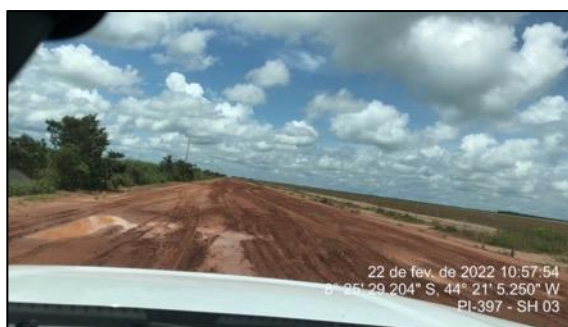
Porém, na vistoria realizada em fevereiro de 2022, verificou-se uma deterioração do revestimento da pista de rolamento em decorrência das chuvas ocorridas durante todo o mês, conforme Figura 35 e Figura 36, constatando-se, assim, a necessidade de manutenção frequente nos segmentos Não Pavimentados. Ainda assim, não foram identificados locais com interrupção de tráfego.

Figura 36 - Pista de rolamento em fevereiro/22 - SH 03

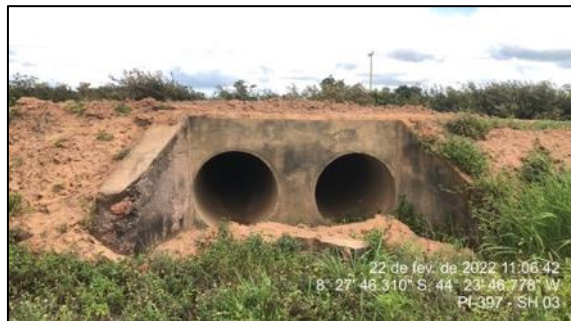
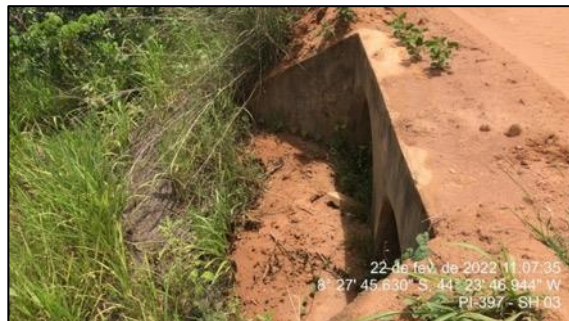
Verificou-se, ainda, a existência do Bueiro Tubular Duplo nas proximidades no km 116 (Figura 37 e Figura 38), que demanda limpeza para garantir seu pleno funcionamento, conforme indicadores definidos pelo PER no item 5.2.8.

Figura 37 – Entrada do Bueiro celular localizado no final do Segmento 03

Figura 38 - Saída do Bueiro celular localizado no final do Segmento 03

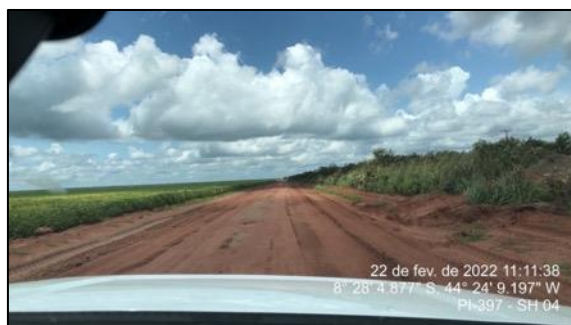
O leito estradal aparenta ter sofrido várias intervenções de raspagem para regularização do subleito, de forma a permitir o tráfego de veículos. Essas intervenções ocasionaram a retirada do material arenoso do leito estradal, que foi depositado nas margens da estrada, levando à situação atual, onde pode-se notar que a elevação da estrada é inferior à elevação dos seus bordos em diversos pontos (Figura 41 e Figura 42), o que pode ocasionar o acúmulo de água, devido à ausência de saídas d'água.

Figura 41 – Entrada do Bueiro celular localizado no final do Segmento 03

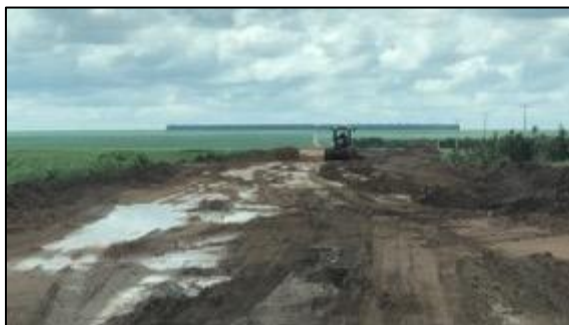
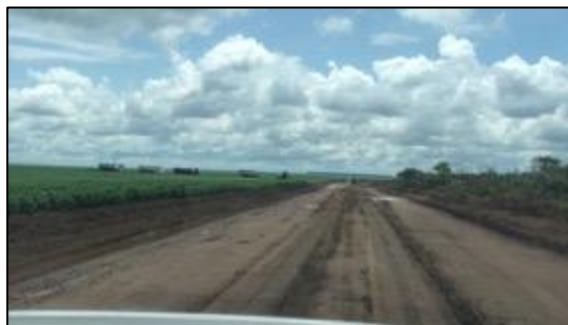
Na vistoria anterior, verificou-se alguns pontos onde ocorriam grandes acúmulos de água nos buracos existentes, que por sua vez, saturavam o solo e causavam instabilidade no veículo que trafegava nesse segmento (Figura 44 e Figura 45).

Figura 44 - Ponto com acúmulo de água - SH 04

Figura 45 - Ponto com acúmulo de água - SH 04

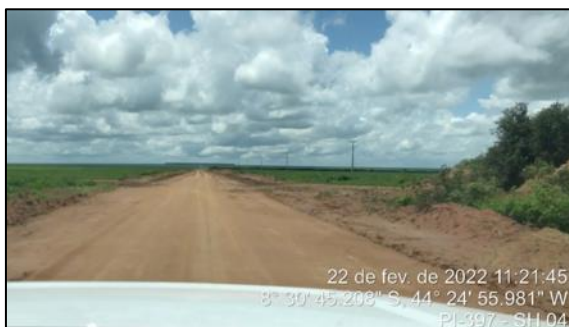
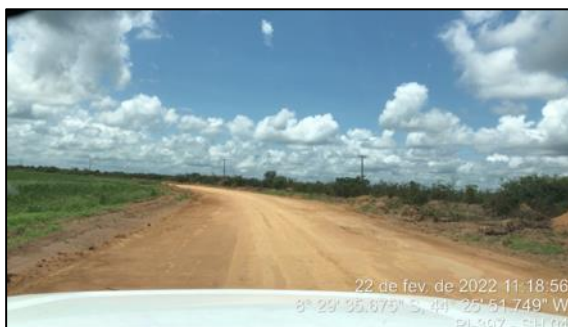
Já na vistoria realizada no mês de fevereiro de 2022, após intervenções realizadas pela Concessionária, verificou-se a ausência de pontos de acúmulo de água, inclusive nos mesmos locais identificados no mês anteriores (Figura 46 e Figura 47):

Figura 46 - Pista de rolamento - SH 04

Figura 47 - Pista de rolamento - SH 04

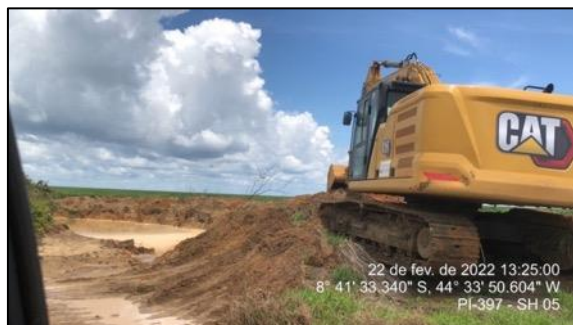
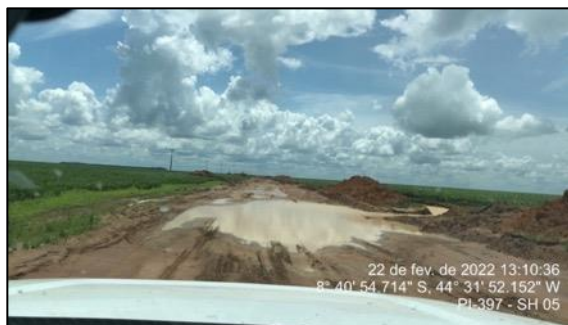
Os serviços de abertura de poços de drenagem têm diminuído o acúmulo de água no eixo da rodovia, permitindo melhor trafegabilidade nesse segmento. Porém, conforme descrito no relatório anterior, os poços de drenagem têm eficácia limitada, pois deixam de cumprir sua função após o enchimento, o que ocorre em caso de chuvas mais volumosas, como na Figura 51 e na Figura 52. Após o enchimento dos poços, o eixo da estrada fica sujeito à alagamento como ocorreu no caso mostrado na Figura 52.

**Figura 51 - Poço de Drenagem com capacidade esgotada - SH 05**

**Figura 52 - Pista com acúmulo de água - SH 05**

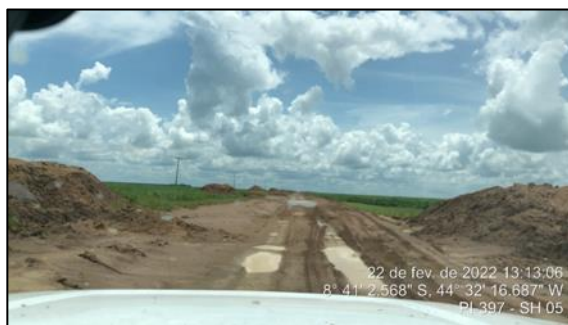
Pelo exposto, e devido ao leito estradal desse segmento encontrar-se, na maior parte da sua extensão, em elevações inferiores ao terreno natural, há diversos pontos de acúmulo de água. A incidência, extensão e gravidade desses pontos de alagamento tem diminuído após o início dos serviços de drenagem e conformação do leito estradal executados pela Concessionária, o que pode ser claramente observado pelo comparativo entre a Figura 53 registrada em janeiro/22 e a Figura 54 registrada em fevereiro/22.

Figura 53 - Ponto de alagamento em janeiro/22 - SH 05

Figura 54 - Ponto de alagamento em fev/22 - SH 05

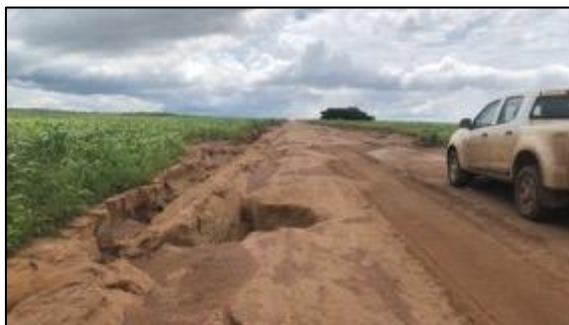
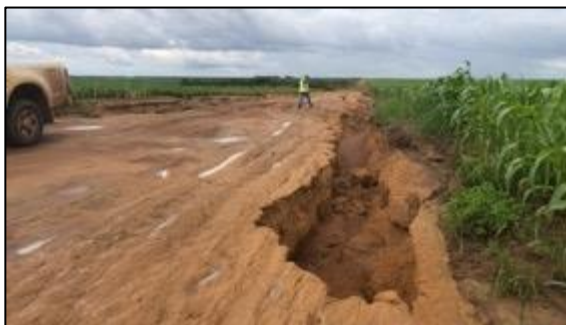
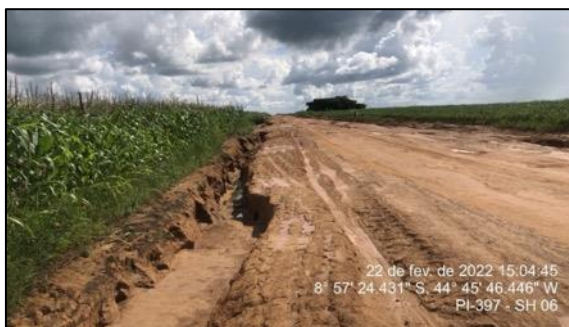
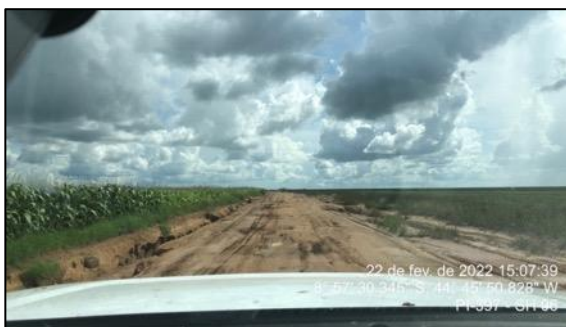
O leito estradal presente no Segmento é semelhante ao anterior, possui altura inferior ao terreno natural, apresenta solo com características saturadas, largura que não permite dois veículos trafegarem simultaneamente e presença de grandes buracos originados de processos erosivos decorrente das chuvas e escoamento de águas pluviais, características já exploradas nos relatórios anteriores.

Uma vez que ainda não foram iniciados os serviços emergenciais nesse segmento, constatou-se que a situação desse segmento permanece praticamente inalterada, o que pode ser visto quando comparadas as imagens registradas em janeiro (Figura 58 e Figura 59) com as imagens registradas em fevereiro de 2022 (Figura 60 e Figura 61).

Figura 58 - Bordo da estrada com processo erosivo em janeiro/22 - SH 06

Figura 59 - Bordos da estrada com processo erosivo em janeiro/22 - SH 06

Figura 60 - Bordo da estrada com processo erosivo em fevereiro/22 - SH 06

Figura 61 - Bordos da estrada com processo erosivo em fevereiro/22 - SH 06

Devido à grandes quantidades de buracos e a presença erosões expressivas, o trânsito nesse segmento não é recomendável.

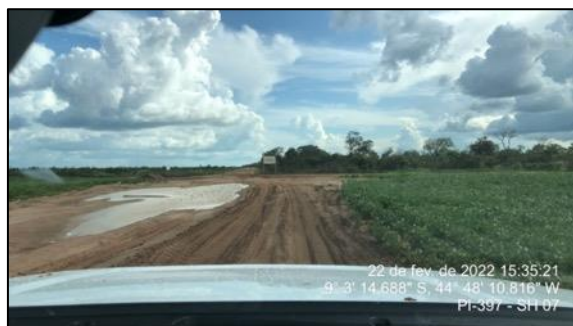
A exemplo do segmento anterior, ainda não foi iniciada qualquer intervenção nesse segmento, contendo ainda diversos pontos de acúmulo de água, deposição de sedimentos e um ponto de interrupção de tráfego devido a atoleiros, como pode ser verificado nas imagens a seguir (Figura 64, Figura 65, Figura 66 e Figura 67).

Figura 64 - Ponto de acúmulo de água - SH 07

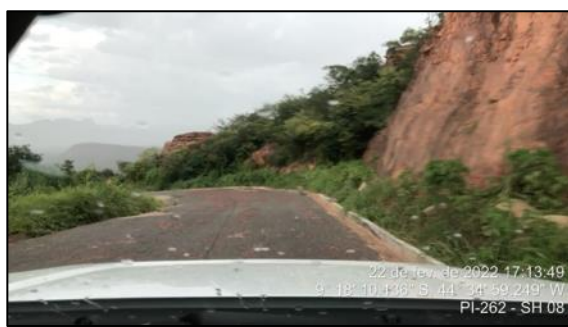
Em alguns pontos, principalmente na entrada do Vale do Gurgueia, o pavimento encontra-se bastante deteriorado, inclusive com a ocorrência de buracos, deformações e perda de capa do pavimento, como mostrado a seguir nas FigurasFigura 73Figura 74.

Figura 74 – Desgaste no pavimento – SH-08

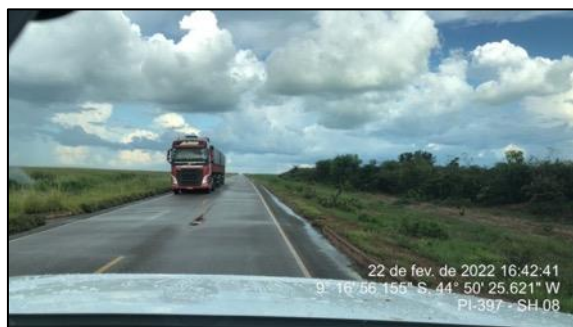
Foram verificados ainda pontos de empoçamento de água, conforme pode ser verificado nas figuras Figura 75 e Figura 76 a seguir.

**Figura 75 - Buraco na via - SH-08**

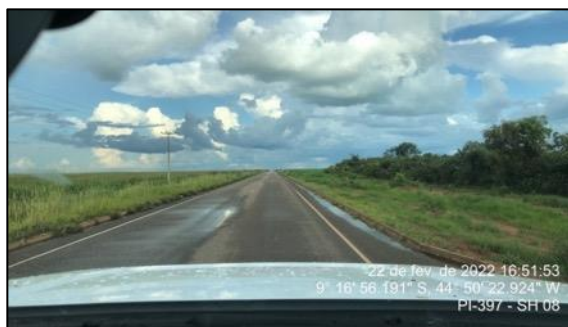
**Figura 76 - Desgaste no pavimento - SH-08**

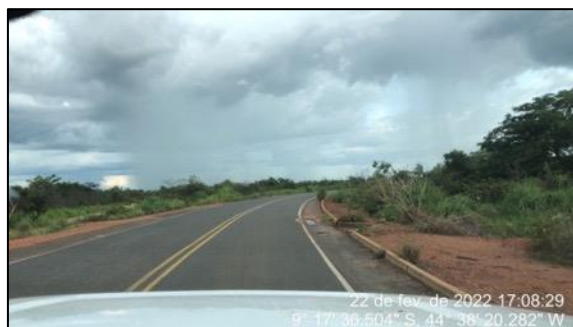
Ainda sobre o pavimento, foram identificados alguns poucos pontos (Figura 77 e Figura 78) com ocorrências de buracos e desgastes no acostamento, onde é necessária a realização de reparos de forma a estabelecer a condição normal de uso.

**Figura 77 - Buraco no acostamento - SH-08**

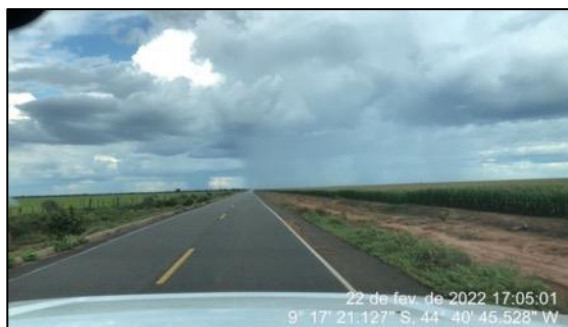
**Figura 78 - Desgaste no acostamento - SH-08**

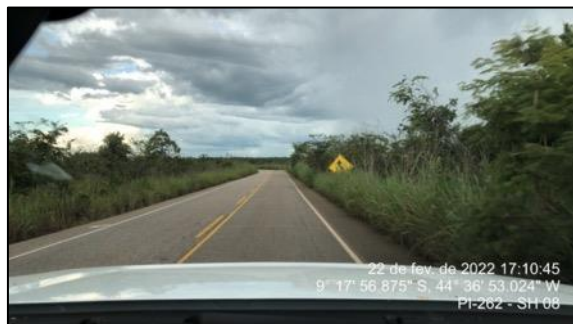
Verificou-se a existência de sinalização vertical em vários pontos do segmento, porém em algumas situações encobertas pela vegetação conforme demonstrado a seguir nas Figuras Figura 81 e Figura 82.

**Figura 81 – Sinalização encoberta pela vegetação no segmento 08**

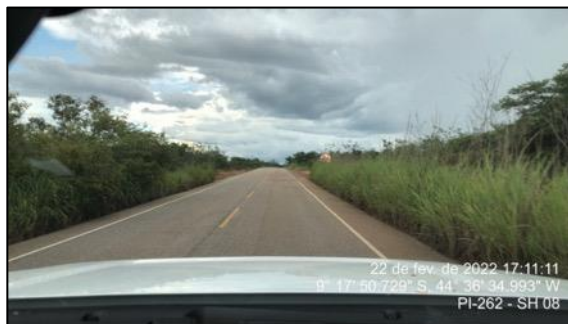
**Figura 82 – Sinalização encoberta pela vegetação no segmento 08**

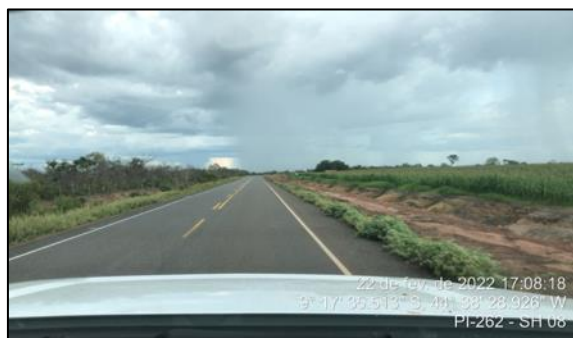
Em outros pontos não se encontrou a sinalização indicada como “proibida a ultrapassagem” nas entradas das curvas, onde seriam necessárias (Figura 83 e Figura 84).

**Figura 83 - Falta de sinalização vertical de ultrapassagem proibida - SH-08**

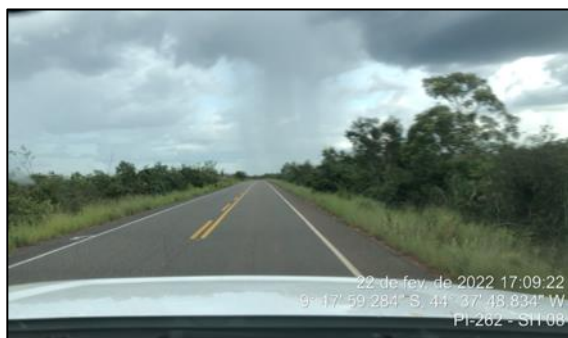
**Figura 84 – Falta de sinalização vertical de ultrapassagem proibida - SH-08**

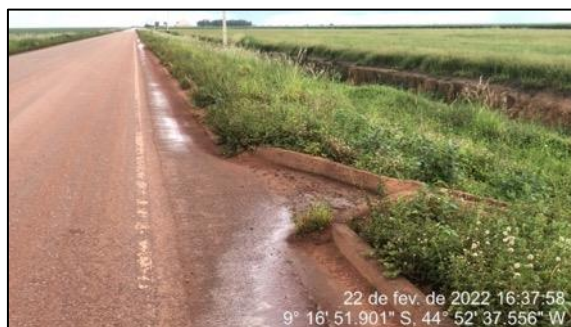
Foram identificados dispositivos de drenagem, como descidas d'água e meios-fios, durante a maior extensão do trecho que necessitam de manutenção e limpeza, por conta do acúmulo de sedimentos ou mesmo por ação humana (Figura 85 e Figura 86).

Figura 85 - Drenagem obstruída por acúmulo de sedimentos - SH-08

Este Verificador Independente sugere à Concessionária a limpeza e manutenção dos dispositivos de drenagem, a fim de atender o item 5.2.3 do PER.

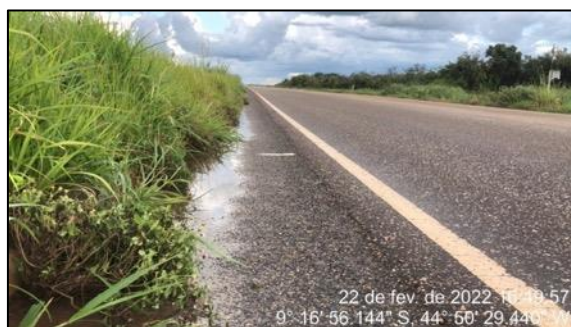
A faixa de domínio possui vegetação superior à especificada no item 5.2.5 do PER. Em alguns trechos, como nas figuras Figura 88 e Figura 89 abaixo, a vegetação está inclusive obstruindo o funcionamento dos dispositivos de drenagem causando o acúmulo de água no pavimento, conforme já relatado no item 4.3.1.3.

Figura 88 - Acúmulo de água devido a obstrução da drenagem pela vegetação - SH-08

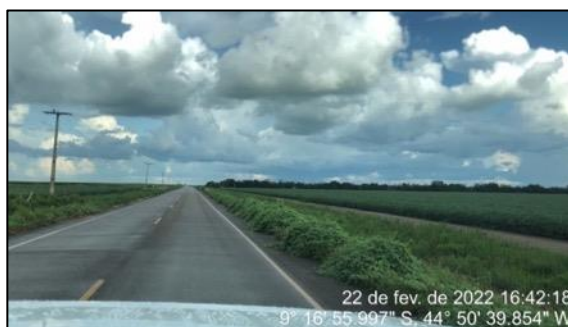
Figura 89 - Drenagem obstruída pela vegetação - SH-08

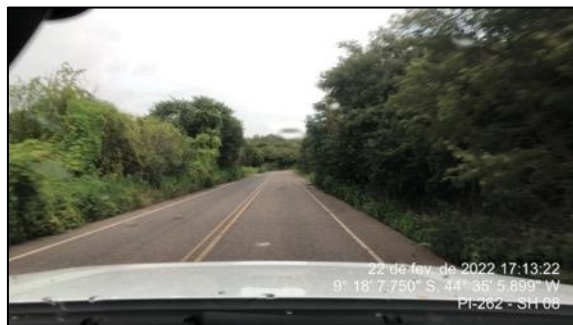
Ainda sobre a vegetação existente na faixa de domínio, verificou-se alguns pontos, principalmente nas proximidades da descida da Serra Vermelha, onde a vegetação lateral é bastante densa, o que pode ocasionar dificuldades ao usuário, tanto na visualização da rodovia, como na visualização da sinalização vertical, conforme já relatado no item 4.3.1.2, e demonstrado na Figura 90 e na Figura 91 a seguir. Assim, este Verificador Independente recomenda à Concessionária a execução do serviço de poda e roçada a fim de controlar a altura da vegetação da presente na faixa de domínio.

Figura 90 - Vegetação densa nos bordos da rodovia - SH-08

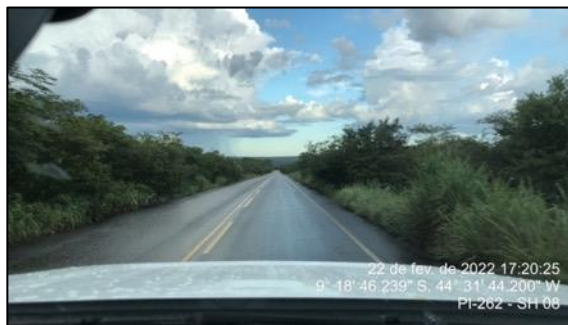
Figura 91 – Vegetação densa nos bordos da rodovia - SH-08

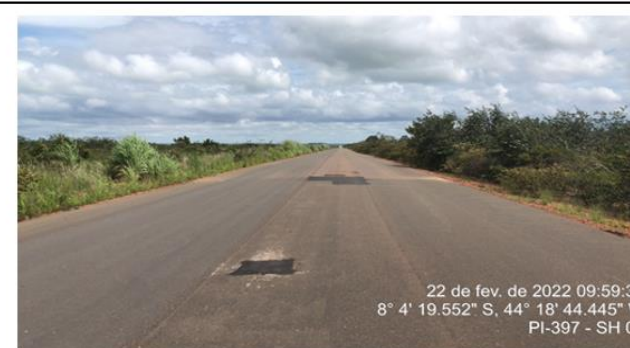
Reparo dos buracos na pista.

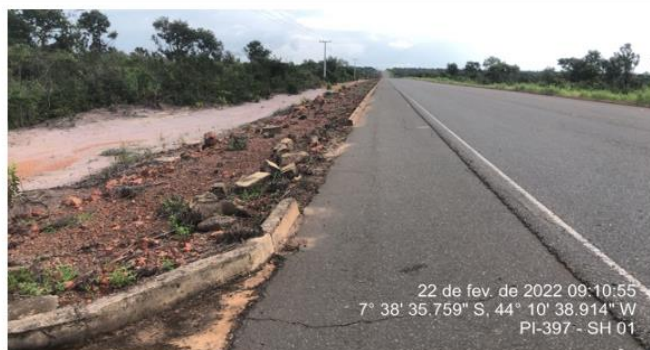
Meio fio precisando de limpeza e reparos.

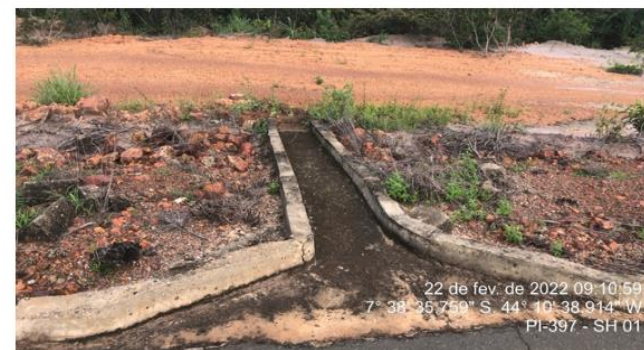
Descida d'água precisando de limpeza e reparos.

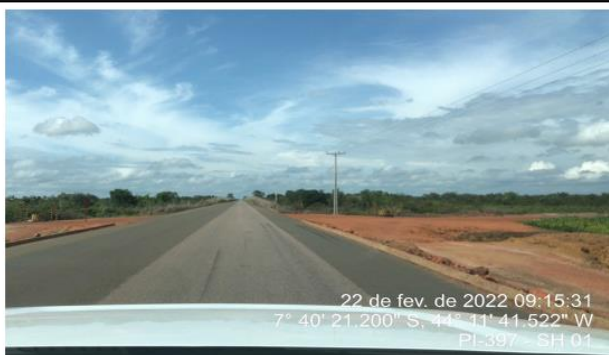
Ausência de sinalização horizontal na pista.

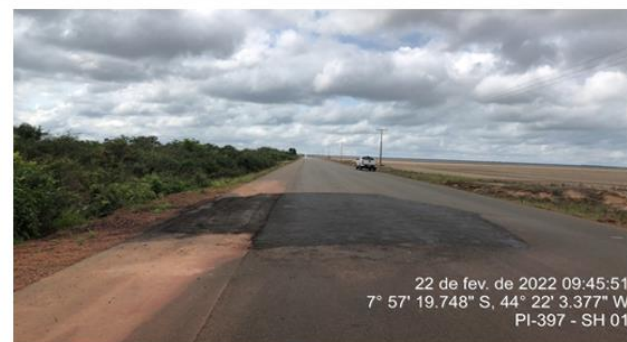
Reparo do buraco de grande proporção na pista.

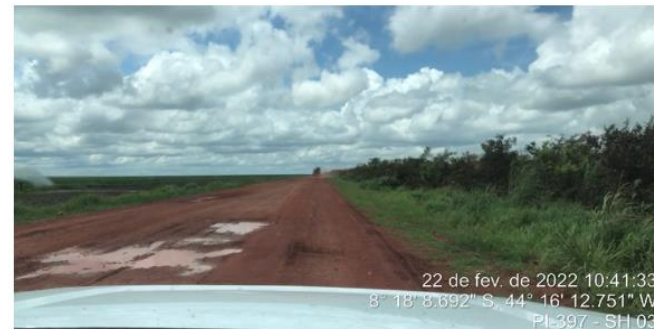
Buraco comprometendo um dos lados da pista.

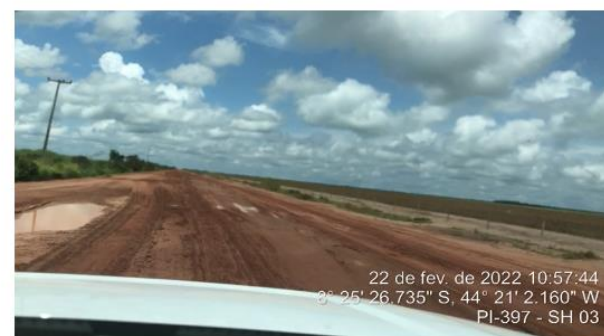
Buraco de grande proporção comprometendo um dos lados da pista.

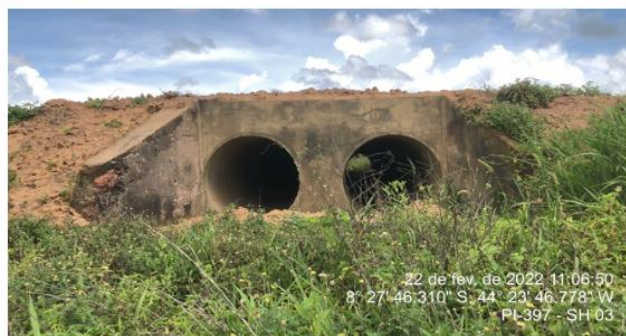
Bueiro de drenagem já existente necessitando de limpeza e reparos.

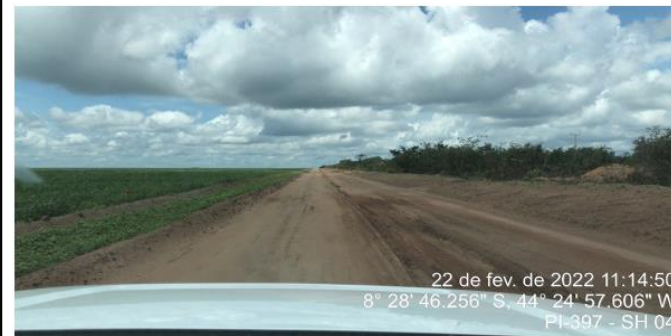
Eixo da pista está mais baixo que a cota do terreno, ocasionando acúmulo de água na pista.

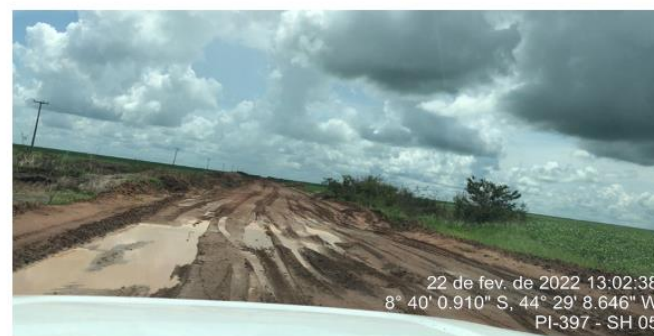
Solo saturado causando instabilidade no tráfego de veículos.

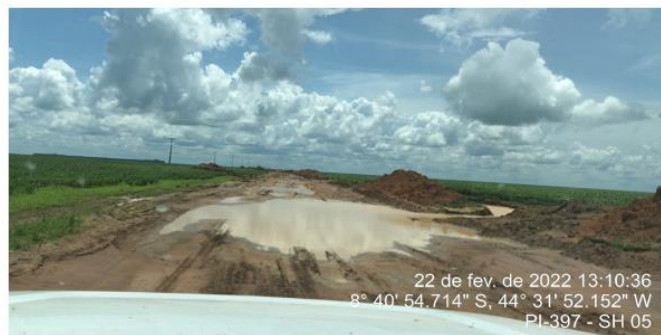
Buraco de grande proporção comprometendo a pista. Poço de drenagem transbordando.

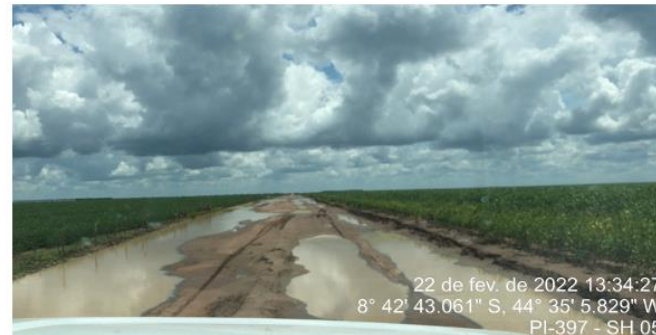
Alagamento nos dois lados da pista.

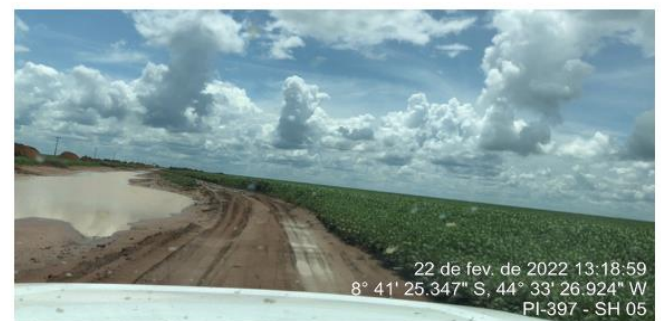
Alagamento comprometendo a pista, necessário desvio em propriedades privadas.

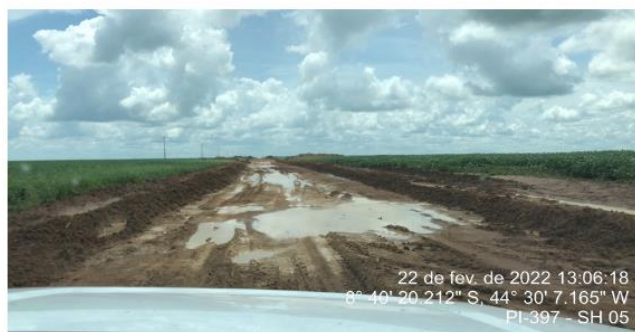
Acúmulo de água no meio da pista devido ao seu eixo ser mais baixo que a cota do terreno.

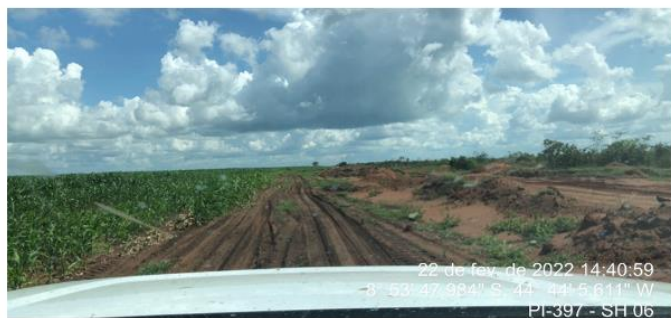
Atoleiro comprometendo a pista, necessário desvio em propriedades privadas.

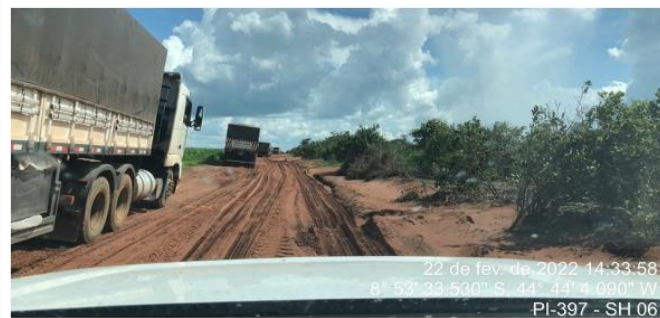
Caminhões atolados devido a instabilidade do solo.

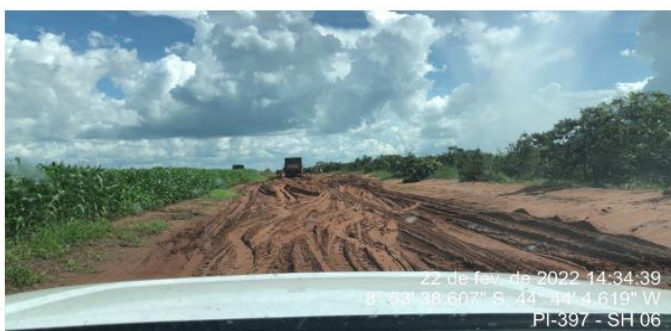
Atoleiro na pista. Acesso irregular para veículos.

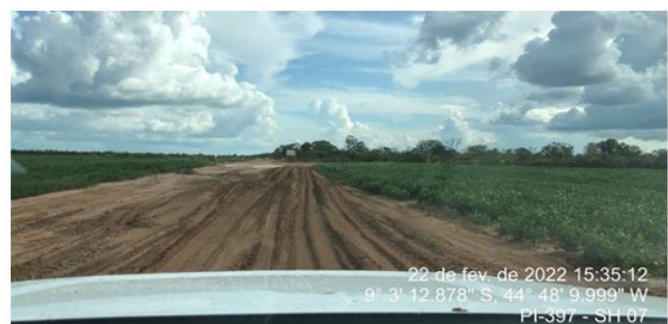
Atoleiro na pista. Difícil acesso para os veículos que tráfega no segmento.

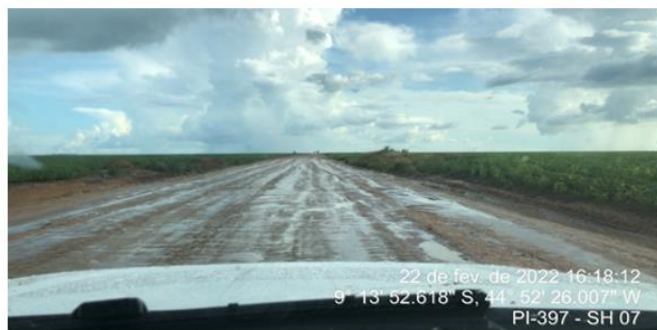
Solo saturado causando instabilidade nos veículos que trafega no segmento.

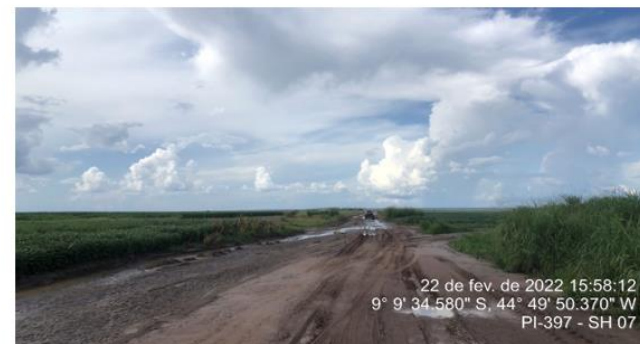
Pontos de alagamento na pista. Vegetação alta nos bordos da pista.

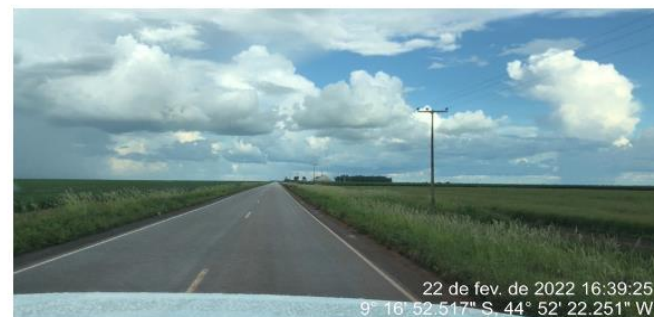
Sinalização horizontal danificada, precisando de reparos.

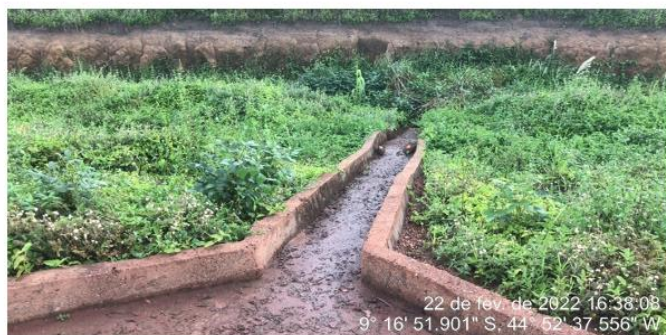
Queda d'água precisando de reparos e limpeza.

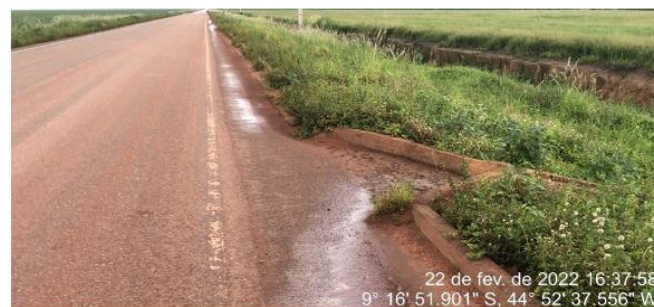
Meio fio da pista precisando de reparos e limpeza.

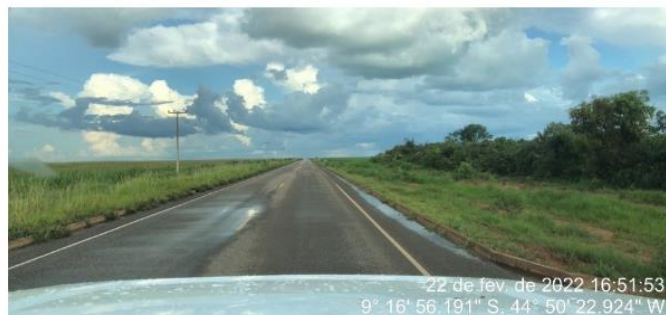
Acúmulo de água no leito da pista.

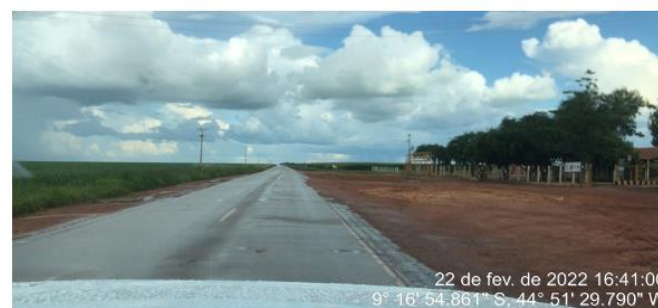
Deformação no pavimento asfáltico dos dois lados da pista.

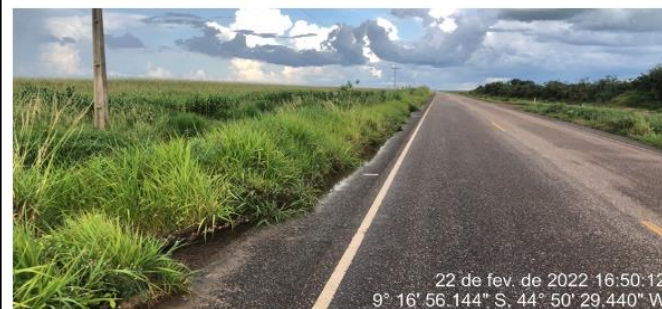
Vegetação cobrindo o meio fio da pista, precisando de limpeza.

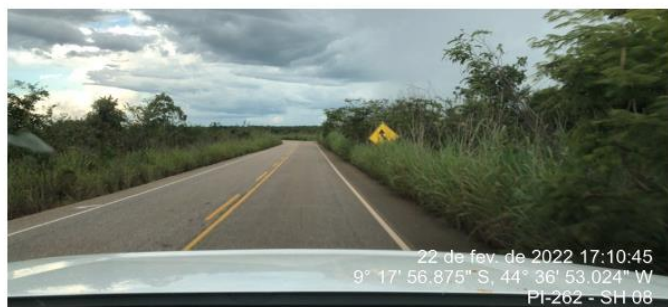
Vegetação alta cobrindo a sinalização vertical da pista.
