## RELATÓRIO GERAL DE VERIFICAÇÃO

PI 397-VI-FIS-RGV-2022-05-R00 –  
VOLUME ÚNICO

RODOVIA TRANSERRADOS – ESTRADA PALESTINA  
CONSÓRCIO

| Trechos: | Rodovia PI 397 – Entrº PI 247/ BR 324 (p/Sebastião Leal) ao Entrº PI 262 (Estrada Palestina)<br>Rodovia PI 262 - Entrº PI 397 (km 236,00) ao Entrº BR 135 (p/ Bom Jesus) |

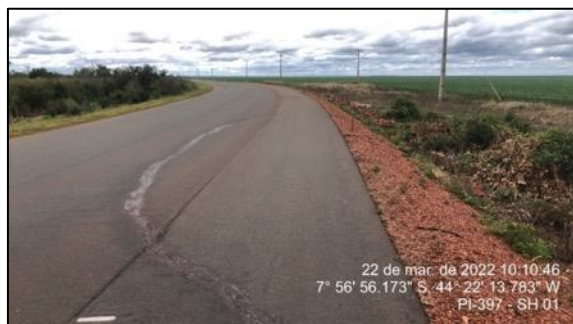
Durante a vistoria realizada em março/2022, foi constatado no km 60 zona defeituosa no pavimento podendo ter sido causado por exsudação, pela ação de agente diluente derramado sobre a superfície ou até mesmo movimentação do maciço, conforme demonstrado na Figura 13 e na Figura 14.

Figura 13 – Defeito no pavimento – km 60 – SH 01

O defeito relatado comprometeu o ligante do pavimento de forma que o local apresenta trincas e perda do pavimento, conforme mostrado na Figura 15 e na Figura 16, sendo recomendável o reparo imediato de forma a evitar o aumento da extensão do problema.

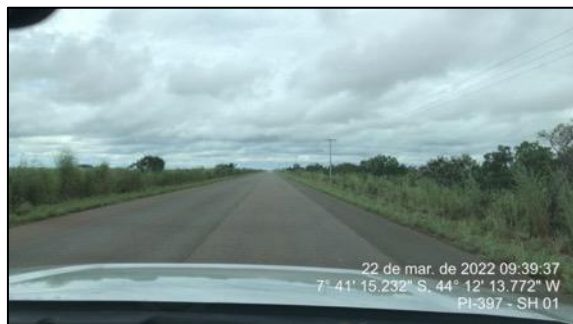
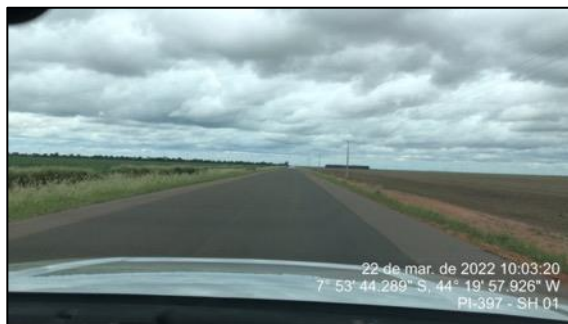
Em todo o restante da extensão, onde o pavimento está com característica mais nova, não existe qualquer sinalização horizontal como Linhas de Bordo ou Linhas de Divisão de Fluxo, o que pode ser verificado na Figura 19 e na Figura 20 abaixo:

**Figura 19 - Trecho sem sinalização horizontal ou vertical - SH 01**

**Figura 20 - Trecho sem sinalização horizontal ou vertical - SH 01**

Recomenda-se à Concessionária a manutenção e implantação de sinalização viária na rodovia de modo a oferecer ao usuário melhor condição de conforto e, principalmente, segurança.

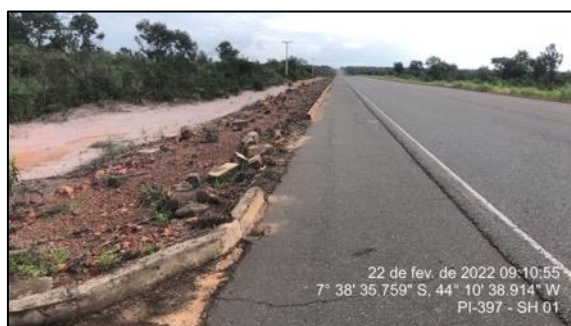
Na vistoria realizada no mês de março foi verificada a continuidade dos trabalhos de limpeza e manutenção desses dispositivos, podendo ser constatada a realização de serviços de recomposição e reparo dos meios-fios danificados, conforme demonstrado na Figura 23 de fevereiro de 2022 e na Figura 24 de março de 2022.

Figura 23 – Meio-fio danificado no SH 01 – Lado direito

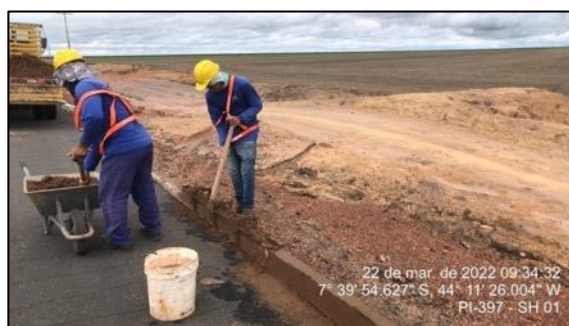
Figura 24 – Meio-fio sendo reparado no SH 01 – Lado direito

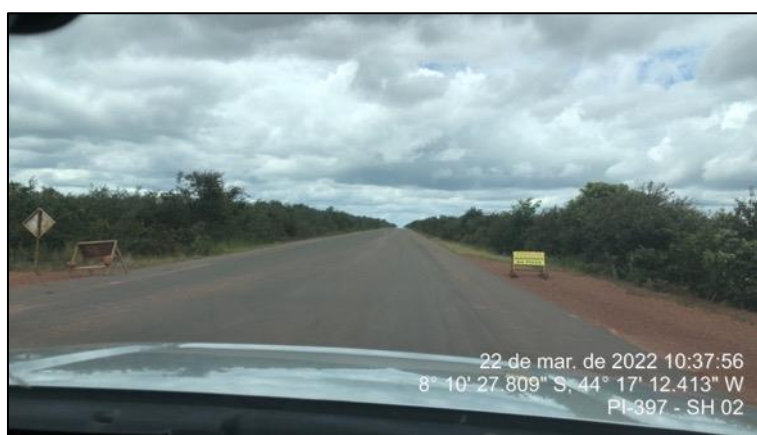
A Sinalização horizontal é inexistente em Linhas de Bordo e Linhas de Divisão de Fluxo. Registra-se, também, a inexistência de sinalização vertical a não ser por placa alertando para a falta de sinalização horizontal, situada nas proximidades da divisa entre SH 02 e SH 03, conforme Figura 30 e pela sinalização vertical provisória de obra mostrada na Figura 31.

Figura 31 - Sinalização provisória de obra no SH 02

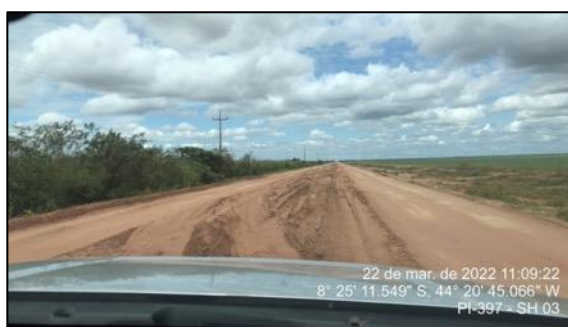
Em março de 2022, não foram realizados serviços de manutenção nesse segmento específico, permanecendo as condições relatadas anteriormente quanto à deterioração da pista de rolamento, porém a via permanece com boa trafegabilidade, não sendo verificados pontos de interrupção de tráfego conforme apresentado na Figura 38 e na Figura 39.

Figura 39 - Pista de rolamento em março/22 - SH 03

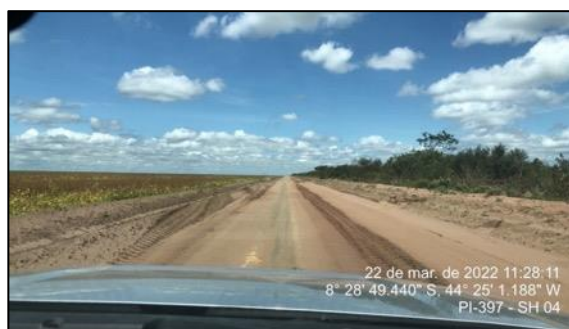
O leito estradal aparenta também ter sofrido várias intervenções de raspagem para regularização do subleito, de forma a permitir o tráfego de veículos. Essas intervenções ocasionaram a retirada do material arenoso do leito estradal, que foi depositado nas margens da estrada, levando à situação atual, onde pode-se notar que a elevação da estrada é inferior à elevação dos seus bordos em diversos pontos (Figura 42 e Figura 43), o que pode ocasionar o acúmulo de água, devido à ausência de saídas d'água.

Figura 42 – Eixo da rodovia com elevação inferior ao bordo direito – SH-04

Figura 43 - Eixo da rodovia com elevação inferior aos bordos – SH-04

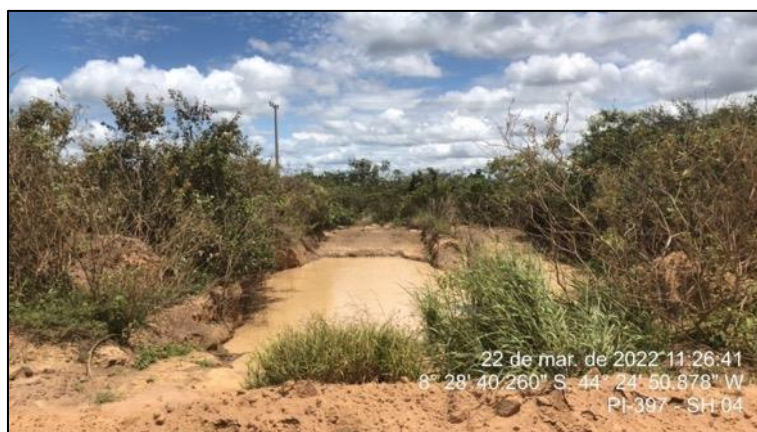
Na vistoria realizada em março de 2022, constatou-se a permanência das boas condições de tráfego, bem como o bom funcionamento dos poços de drenagem, o que pode ser notado a partir das figuras a seguir, que mostram os poços de drenagem cheios de água provenientes de precipitação chuvosa, enquanto o leito da rodovia seca rapidamente, evitando assim desgaste exagerado do trecho não pavimentado.

Figura 44 - Poço de drenagem em funcionamento no SH-04

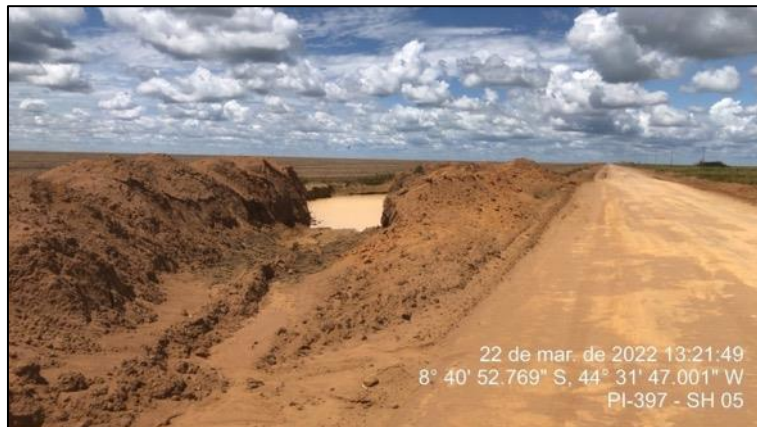
Os serviços de abertura de poços de drenagem diminuíram o acúmulo de água no eixo da rodovia, melhorando substancialmente a trafegabilidade nesse segmento na maioria dos casos, conforme pode ser visto na Figura 49. É possível verificar, ainda, que as águas foram totalmente escoadas para o poço de drenagem,

**Figura 49 - Poço de drenagem em funcionamento no SH-05**

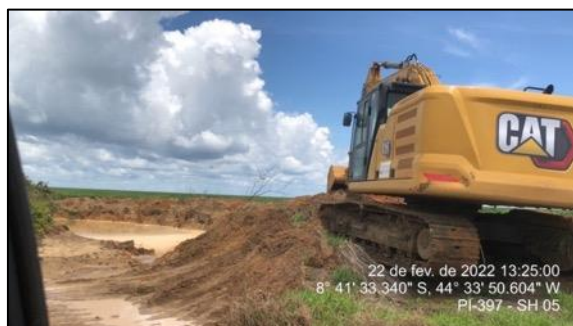
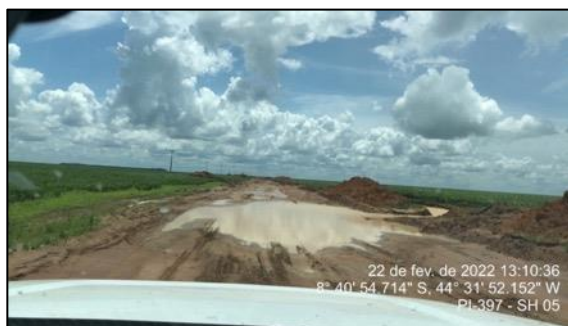
Porém, conforme descrito nos relatórios anteriores, os poços de drenagem têm eficácia limitada, pois deixam de cumprir sua função após o enchimento, o que ocorre em caso de chuvas mais volumosas, como na Figura 50 e na Figura 51, referentes ao mês de fevereiro/2022. Após o enchimento dos poços, o eixo da estrada fica sujeito à alagamento como ocorreu no caso mostrado na Figura 51.

**Figura 50 - Poço de Drenagem com capacidade esgotada - SH 05**

**Figura 51 - Pista com acúmulo de água - SH 05**

Essa constatação traz à tona a exigência do PER, que no seu item 1.1.13 – Elevação de Greide da Rodovia, trata da elevação do greide da Rodovia nos pontos sujeitos à empoçamento de água ou grandes afundamentos na pista. Dessa forma, este Verificador recomenda à Concessionária que faça um mapeamento dos

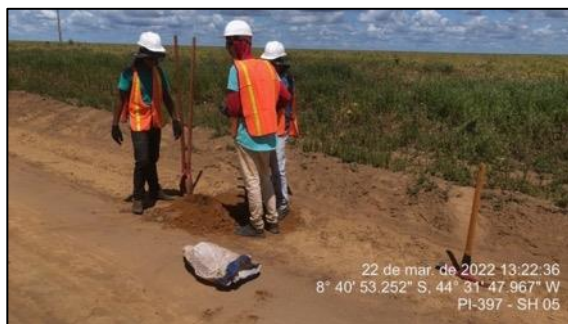
Verificou-se, também, a mobilização da equipe de laboratório da Concessionária nesse segmento, conforme mencionado no item 4 deste relatório. Na ocasião da vistoria a equipe do laboratório realizou a coleta de material para caracterização no leito da rodovia (Figura 52 e Figura 53).

**Figura 52 – Equipe de laboratório da Concessionária realizando coleta de materiais**

**Figura 53 - Equipe de laboratório realizando coleta de materiais – SH-05**

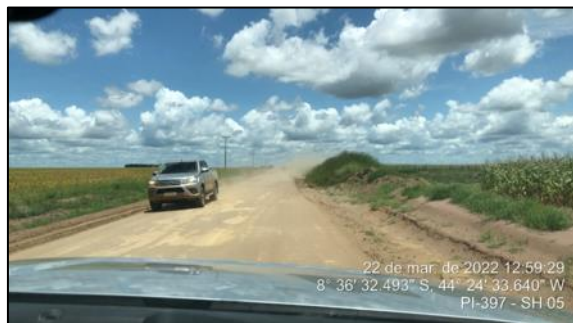
Assim como no mês de fevereiro/2022, não foram encontrados pontos de interrupção de tráfego nesse segmento, como os registrados em janeiro de 2022, demonstrando melhora nas condições de trafegabilidade. De fato, em grande parte deste segmento, a conformação do leito estradal conferiu boa trafegabilidade para veículos leves e pesados conforme figuras abaixo.

**Figura 54 – Trânsito de veículo leve (caminhonete) no SH-05**

**Figura 55 – Trânsito de veículo leve (motos) no SH-05**

**Figura 56 - Trânsito de veículo pesado (carreta) no SH-05**

**Figura 57 – Trânsito de veículo leve (utilitário) no SH-05**

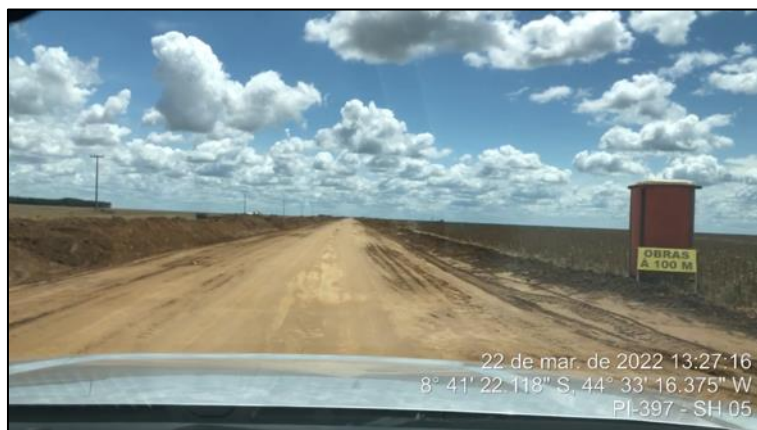
Em relação à sinalização, o Verificador não identificou qualquer sinalização vertical durante a vistoria (a não ser a sinalização provisória de obras conforme Figura 58) ou quaisquer dispositivos definitivos de drenagem presentes no Segmento, não havendo alteração em relação ao verificado nos meses anteriores, sendo identificadas apenas as intervenções provisórias de drenagem na extensão que já sofreu intervenção da Concessionária.

Figura 58 - Sinalização provisória de obra no SH-05

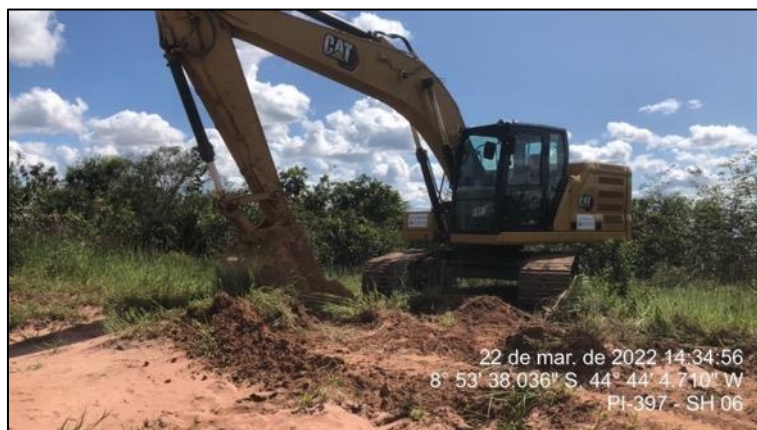
Foi verificada a mobilização da concessionária com uma equipe realizando os serviços de abertura de poços de drenagem nas proximidades do km 190 (Figura 60), porém ainda não foram iniciados os serviços de conformação de pista nesse segmento.

Figura 60 - Frente de abertura de poços de drenagem no SH-06

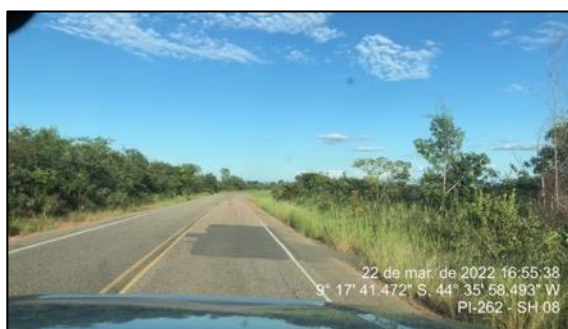
Assim, como descrito nos relatórios anteriores, o pavimento apresenta condições razoáveis de trafegabilidade e apresenta conforto ao usuário na maior parte do segmento, possuindo alguns trechos de reparo no pavimento conforme mostrado na Figura 70 e na Figura 71.

Figura 70 - Condição do pavimento do Segmento 08

Figura 71 – Reparo no pavimento do segmento 08

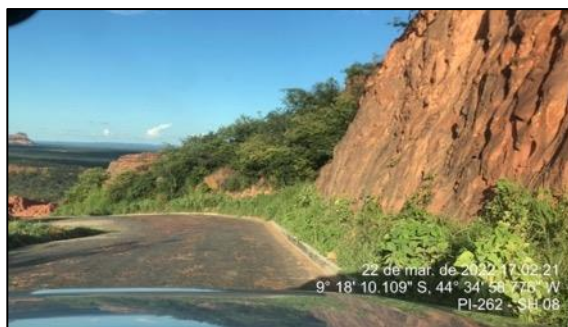
Nas proximidades do km 33, na descida da serra do quilombo, o pavimento encontra-se bastante deteriorado com a ocorrência de buracos, deformações e perda de capa do pavimento, como mostrado a seguir na Figura 72 e na Figura 73.

Figura 73 – Desgaste no pavimento – SH-08

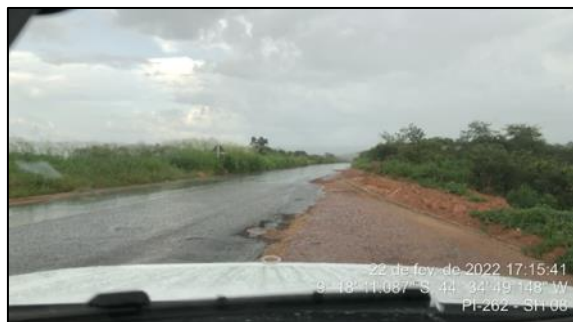
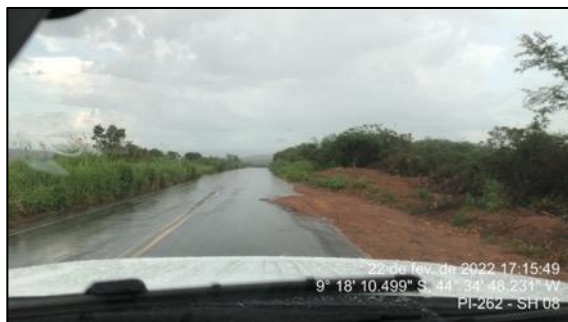
Nas vistorias dos meses anteriores foram identificados buracos no final da descida da serra, nas proximidades do km 34, conforme Figura 74 e Figura 75. Já

Figura 74 – Buracos na via – SH-08 – fevereiro/2022

Figura 75 – Buracos na via – SH-08 – fevereiro/2022

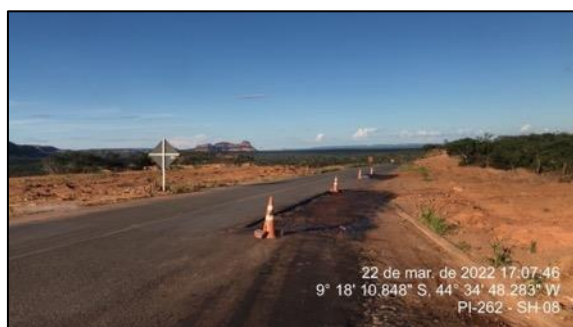
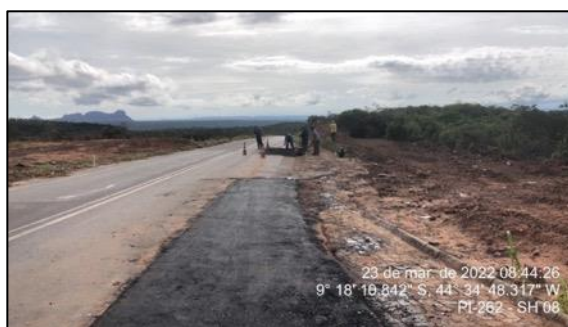
na vistoria realizada em março de 2022, foi verificado que a Concessionária iniciou os reparos desses buracos, conforme demonstrado na Figura 76 e na Figura 77.

Figura 76 – Reparo de buracos na via – SH-08 – março/2022

Figura 77 – Reparo de buracos na via – SH-08 – março/2022

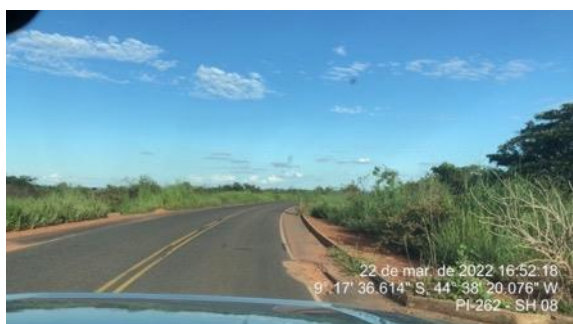
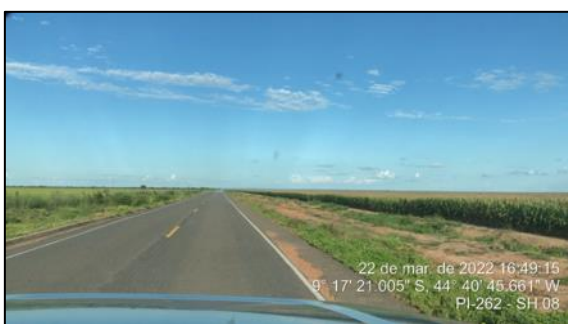
Ainda sobre o pavimento, foram identificados nos relatórios anteriores alguns poucos pontos (Figura 78 e Figura 79) com ocorrências de buracos e desgastes no acostamento que demandam a realização de reparos, de forma a estabelecer a condição normal de uso. Essa situação permanece sem alterações.

Figura 78 - Buraco no acostamento - SH-08

Figura 79 – Desgaste no acostamento – SH-08

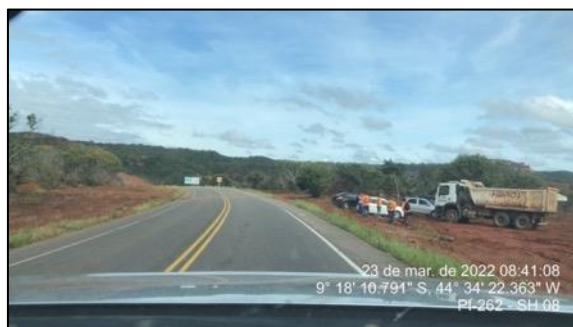
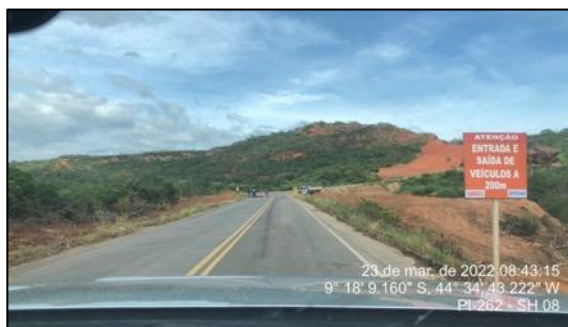
No entanto, durante a vistoria realizada em março de 2022, foi verificado que a Construtora Hidros Ltda., a serviço da SETRANS-PI, deu início às obras da correção do traçado nas proximidades do km 33, tendo realizado os serviços de desmatamento e marcação topográfica, conforme mostram a Figura 81 e a Figura 82 a seguir.

Figura 81 – Mobilização da Construtora Hidros no SH-08

Figura 82 – Início das obras de correção do traçado no SH-08

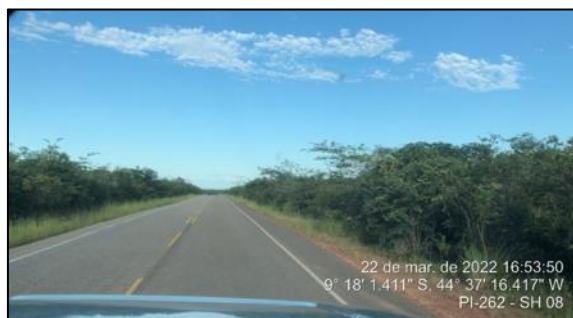
A ausência de sinalização indicada como “proibida a ultrapassagem” nas entradas das curvas, onde seriam necessárias (Figura 85 e Figura 86), também permanece sem alterações em relação às vistorias anteriores.

**Figura 85 - Falta de sinalização vertical de ultrapassagem proibida - SH-08**

**Figura 86 - Falta de sinalização vertical de ultrapassagem proibida - SH-08**

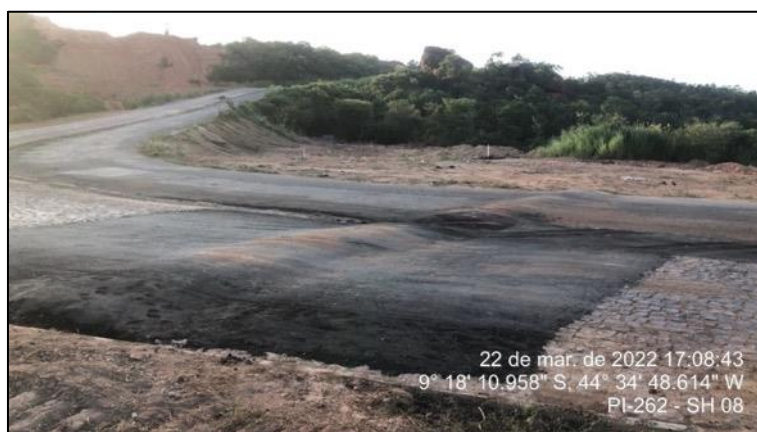
Foi verificado também que a Concessionária executou o revestimento dos quebra-molas existentes no final da decida da serra, no sentido do entroncamento da BR-135, e início da subida da serra no sentido contrário (Figura 87), no entanto não foram encontradas placas indicativas de aproximação desses quebra-molas, pelo que se recomenda a implantação dessa sinalização com a maior brevidade possível a fim de evitar possíveis acidentes.

**Figura 87 - Revestimento dos quebra-molas nas proximidades do km 34**

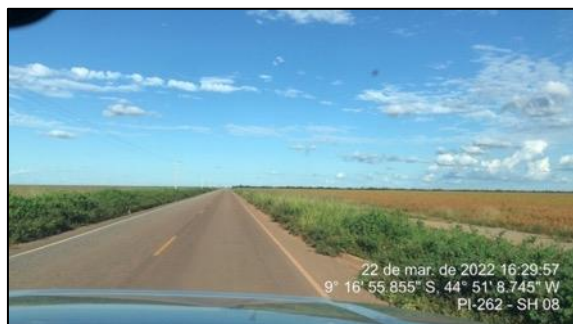
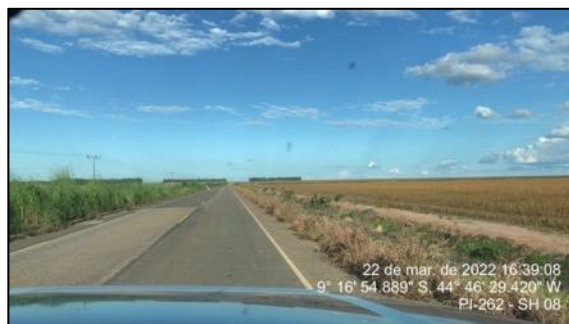
Nas vistorias anteriores foram identificados dispositivos de drenagem como: descidas d'água e meios-fios durante a maior extensão do trecho, os quais necessitam de manutenção e limpeza, por conta do acúmulo de sedimentos ou mesmo por ação humana. Essa situação permanece inalterada como pode ser visto na Figura 88 e na Figura 89.

Figura 88 - Drenagem obstruída por acúmulo de sedimentos - SH-08

Figura 89 - Drenagem obstruída por ação humana - SH-08

Este Verificador Independente sugere à Concessionária a limpeza e manutenção dos dispositivos de drenagem, a fim de atender o item 5.2.3 do PER.

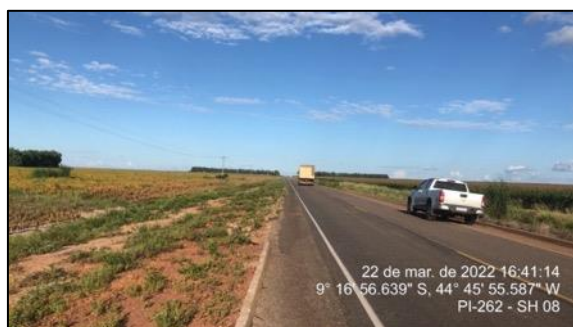
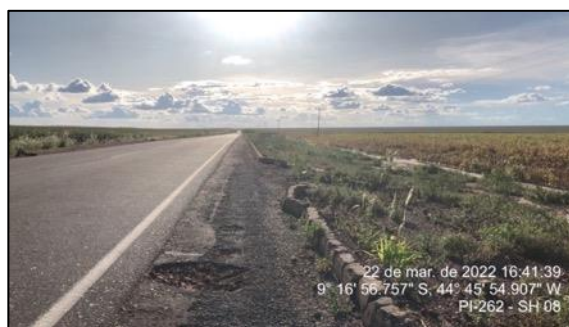
Na vistoria do mês de março foram identificados, ainda, pontos onde os meios-fios estão danificados (Figura 90 e na Figura 91) e necessitam de reparo para garantia do seu bom funcionamento e proteção do terrapleno.

Figura 90 - Drenagem danificada - SH-08

Figura 91 - Detalhe da drenagem danificada - SH-08

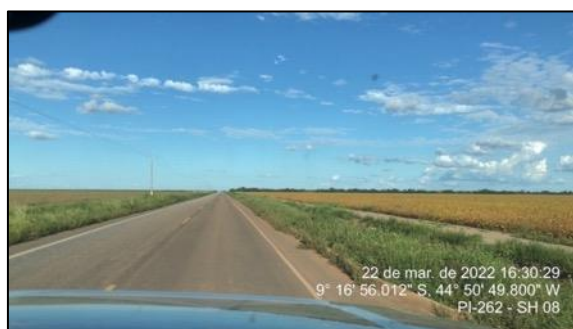
A faixa de domínio possui vegetação superior à especificada no item 5.2.5 do PER. Em alguns trechos, como na Figura 92 e Figura 93 abaixo, a vegetação está inclusive obstruindo o bom funcionamento dos dispositivos de drenagem, situação já relatada em ocasiões anteriores.

Figura 92 – Meio-fio obstruído devido a obstrução da drenagem pela vegetação - SH-08

Figura 93 – Drenagem obstruída pela vegetação – SH-08

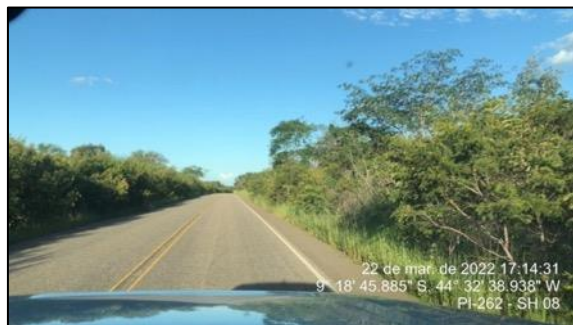
Conforme relatado anteriormente, verificam-se alguns pontos, principalmente nas proximidades da descida da Serra do Quilombo, em que a vegetação lateral é bastante densa e pode ocasionar dificuldades ao usuário, tanto na visualização da rodovia, como na visualização da sinalização vertical, conforme já relatado no item 4.3.1.2, e demonstrado na Figura 94 e na Figura 95 a seguir. Assim, este Verificador Independente recomenda à Concessionária a execução do serviço de poda e roçada a fim de controlar a altura da vegetação da faixa de domínio nesse ponto.

Figura 94 - Vegetação densa nos bordos da rodovia - SH-08

Figura 95 - Vegetação densa nos bordos da rodovia - SH-08

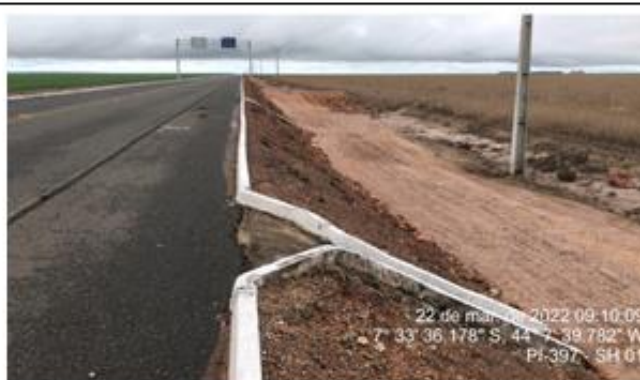
Faixa de domínio e decidas d'águas limpos pela concessionária.

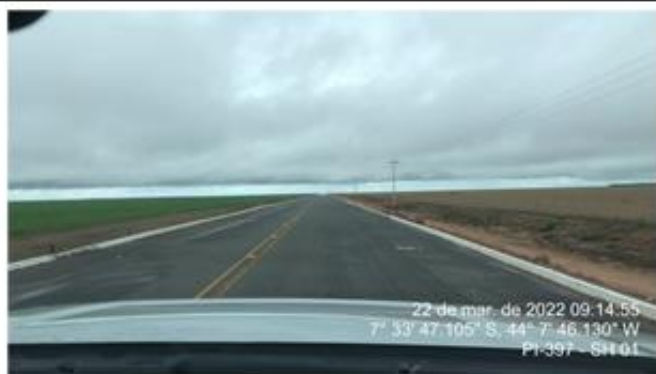
Sinalização horizontal precisando de reparos.

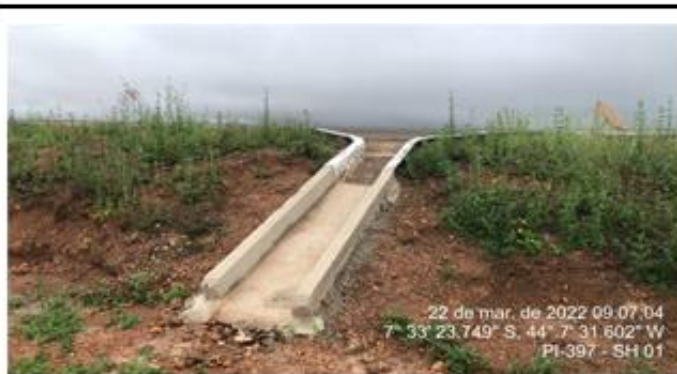
Descida d'água reparada pela concessionária.

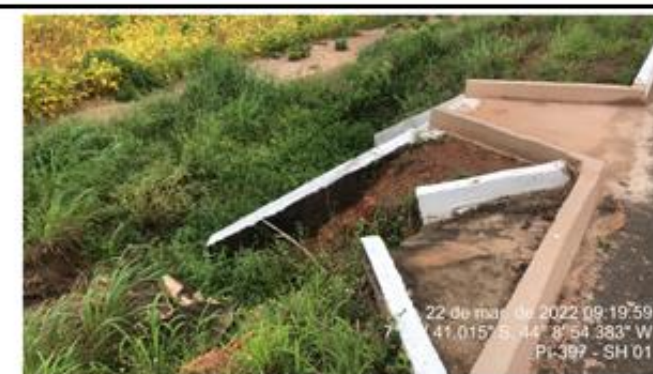
Descida d'água e meio fio reparados pela concessionária. Boca do bueiro precisando de limpeza e capina.

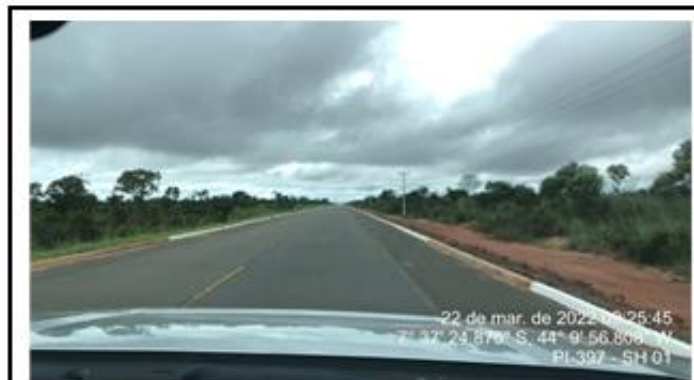
Meio fio reparado pela concessionária.

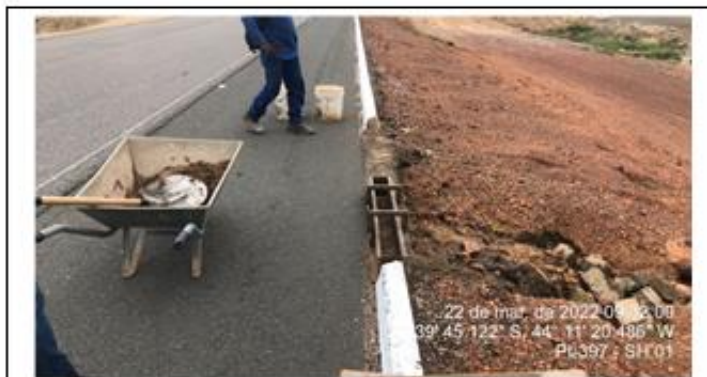
Frente serviço da concessionária, fazendo reparos no meio fio da pista.

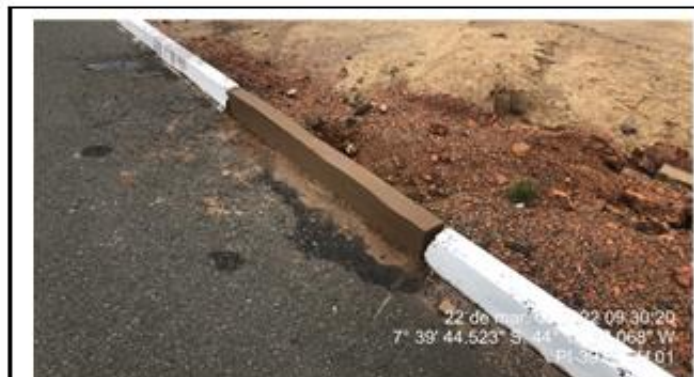
Meio fio reparado pela concessionária.

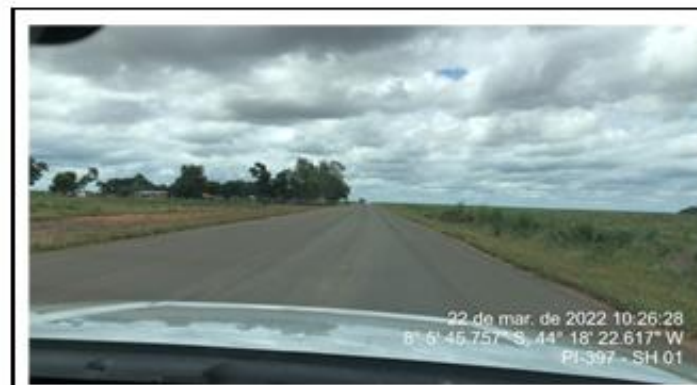
Final do segmento homogêneo 1 - Ainda com ausência de sinalização horizontal.

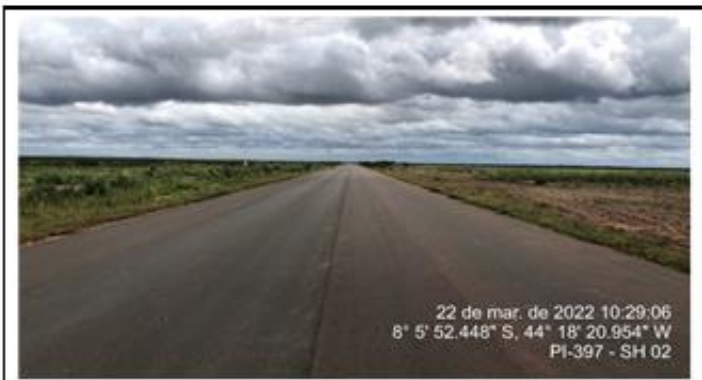
Início do segmento homogêneo 2 - segmento pavimentado.  
Ausência de sinalização horizontal.

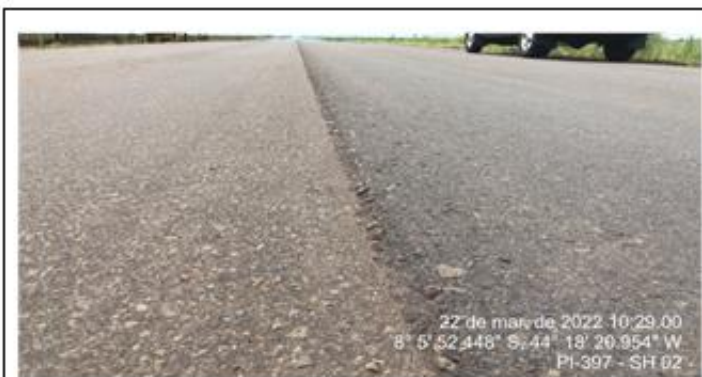
Diferença de nível do pavimento asfáltico entre as faixas de  
rolamento da pista.

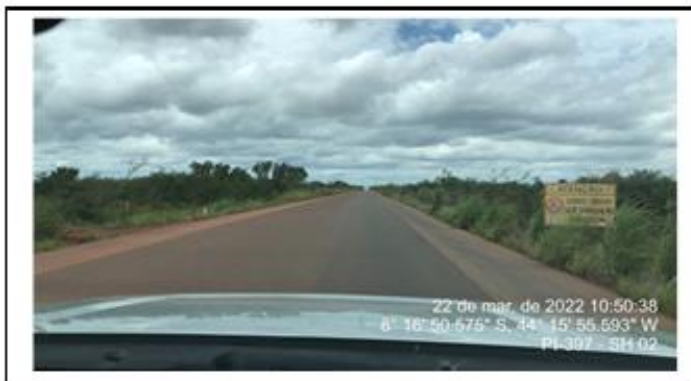
Vegetação alta cobrindo a sinalização vertical. Placa de aviso “  
Longo trecho sem sinalização horizontal”

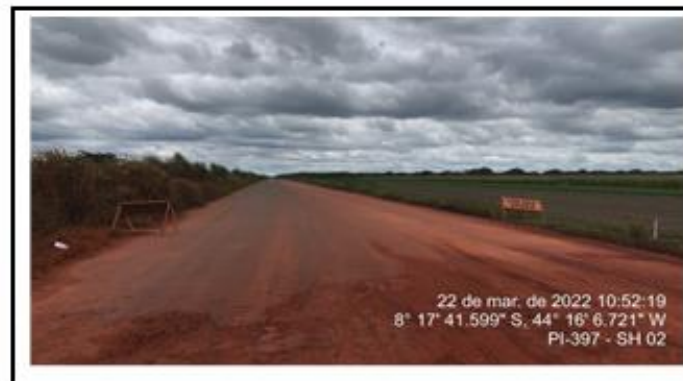
Final do segmento homogêneo 2 - Ainda com a ausência de  
sinalização horizontal.

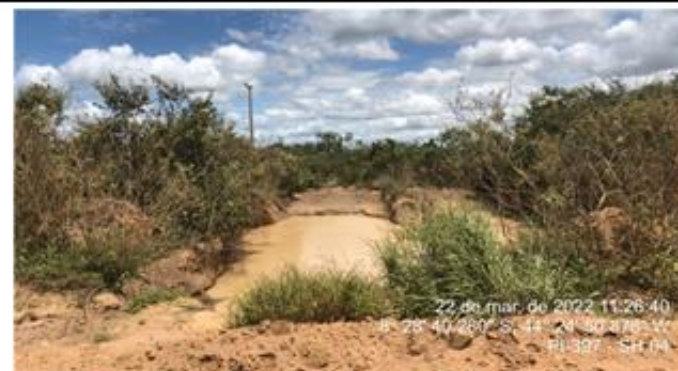
Poço de drenagem feito pela concessionária em sua capacidade máxima.

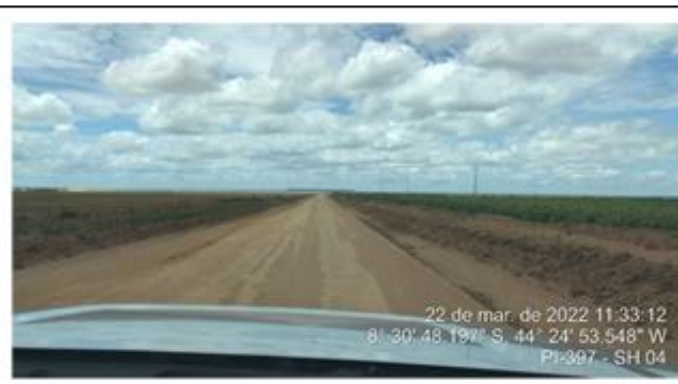
Eixo da pista está mais baixo que a cota do terreno, o que pode ocasionar acúmulo de água na pista.

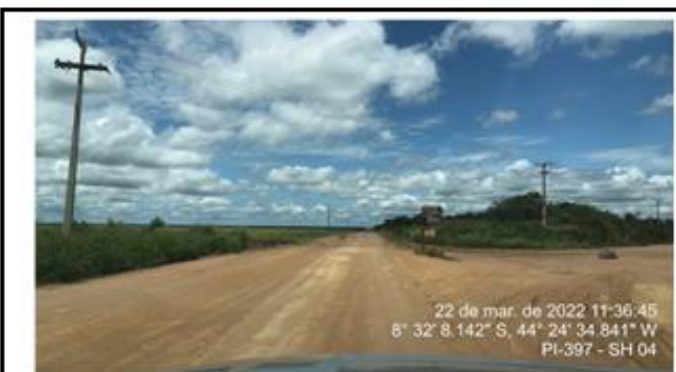
Final do segmento homogêneo 4 – segmento com leito natural.  
Vegetação alta no bordo da pista.

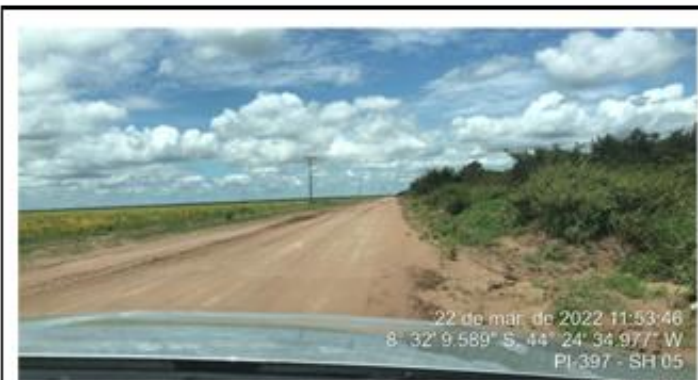
Início do segmento homogêneo 5 - segmento em leito natural.  
Vegetação alta no bordo da pista.

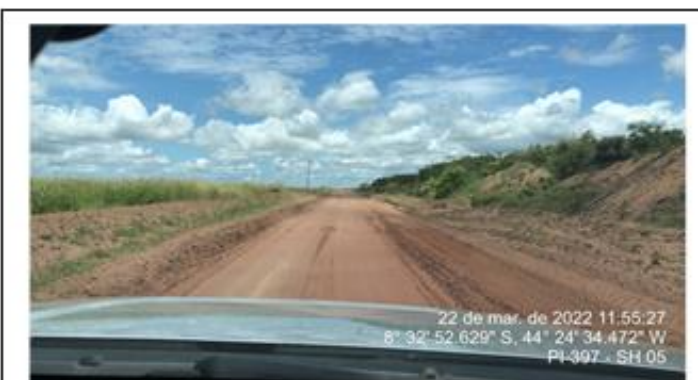
Eixo da pista está mais baixo que a cota do terreno, o que pode ocasionar acúmulo de água na pista.

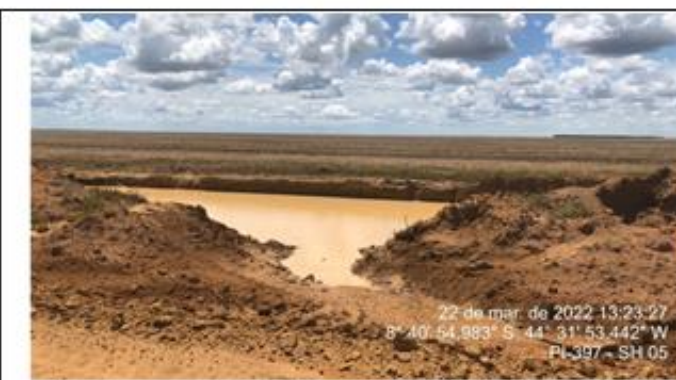
Poço de drenagem com a capacidade máxima.

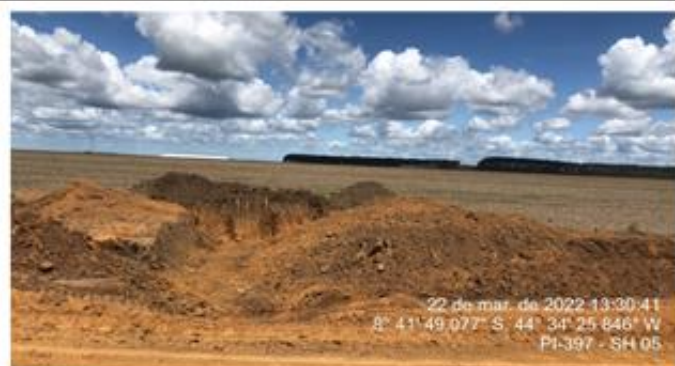
Novos poços de drenagem feitos pela equipe de serviço da concessionária.

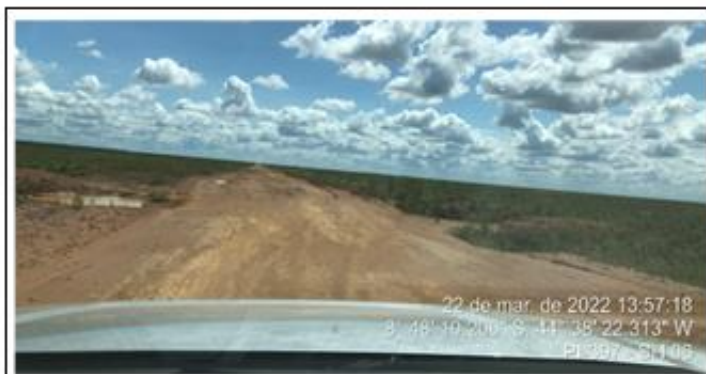
Poço de drenagem com sua capacidade máxima.

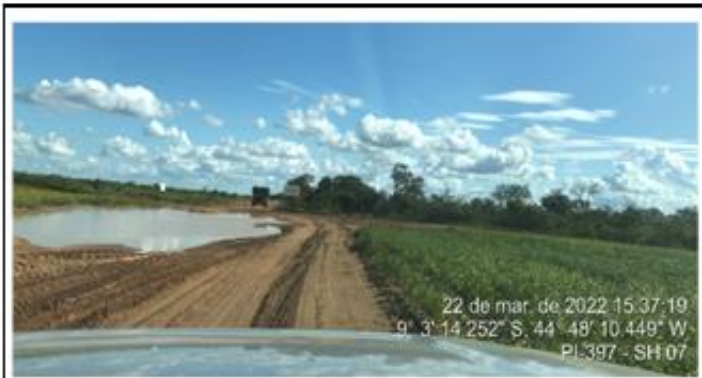
Buraco de grande proporção comprometendo a pista.

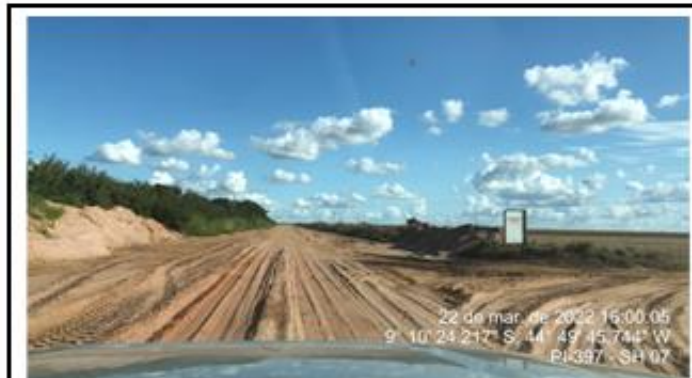
Ponto da pista sujeito à atolamento de veículos.

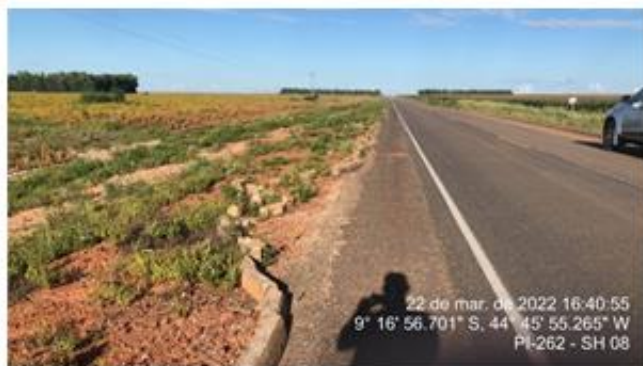
Meio fio danificado, precisando de reparos.

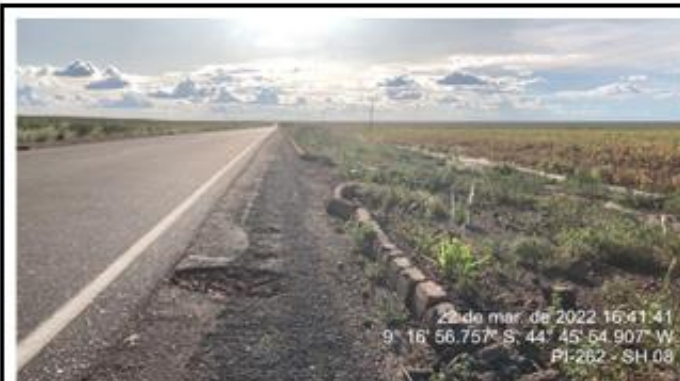
Buraco no pavimento asfáltico do acostamento da pista.

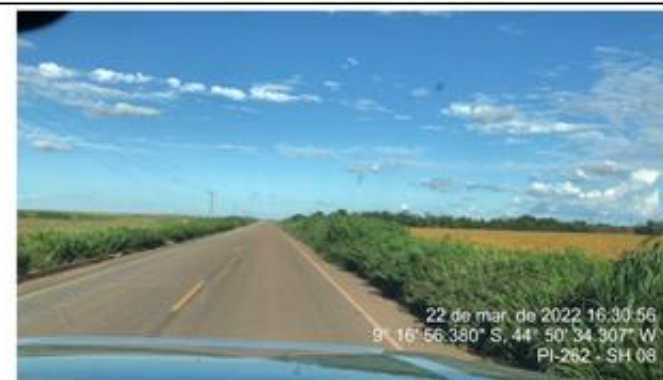
Vegetação cobrindo o meio fio da pista, precisando de limpeza e capina.

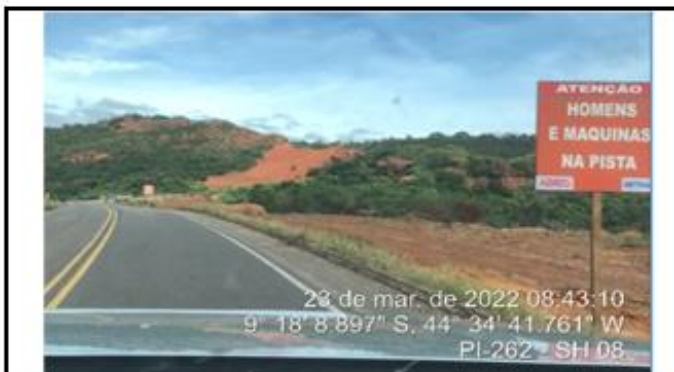
Placa da obra de implantação e pavimentação asfáltica executada pela Construtora Hidros LTDA a serviço da SETRANS-PI.

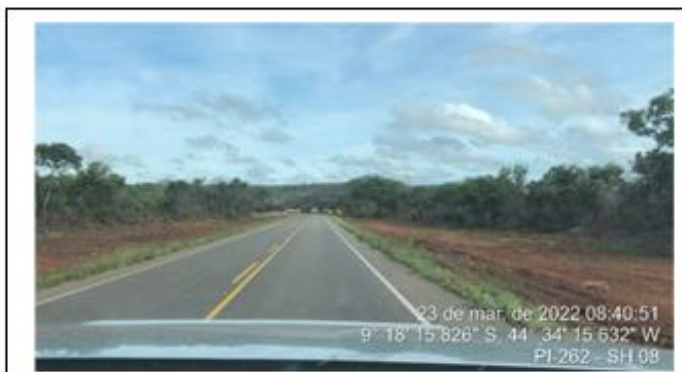
Obra de correção do traçado da Serra do Quiombo, km 33,65 da Rodovia PI-262, executada pela Construtora Hidros LTDA a serviço da SETRANS-PI.

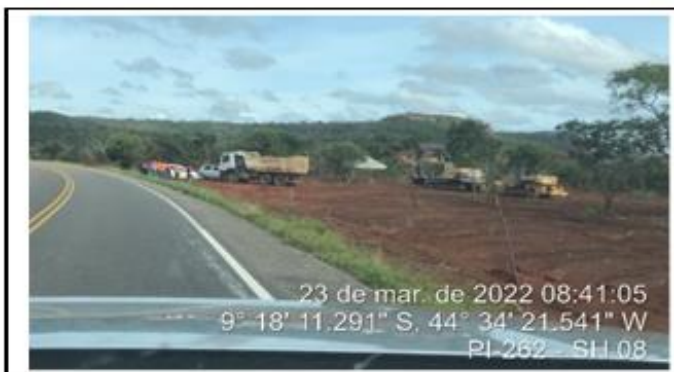
Faixa de domínio limpa pela Construtora Hidros LTDA a serviço da SETRANS-PI.

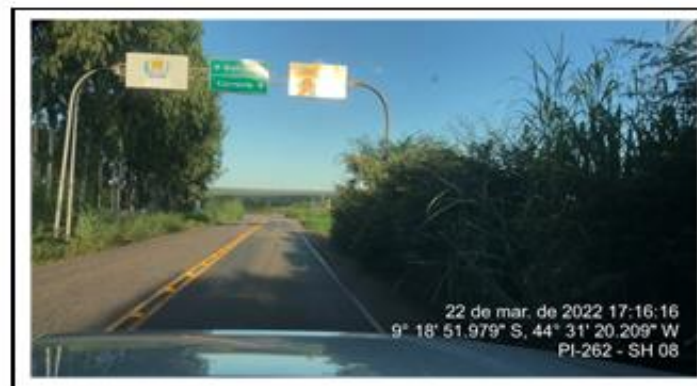
Vegetação alta cobrindo a sinalização vertical da pista.
